» Übersicht

Auftrags-Nr: 1002384700
Besichtigt am: 27.03.2026 10:02
Berichts-Nr: 10311595
FIN: WVVZZZ3CZPE062307

Fahrzeugkategorie:	Personenkraftwagen
Fahrzeugart:	Kombi
Hersteller:	Volkswagen
Modell:	Passat
HSN / TSN:	0603 / COP
Erstzulassungsdatum:	26.09.2023
Laufleistung:	31.505 km
Nachweis Kilometerstand:	Abgelesen
Farbe:	Mangangrau Metallic
Farbe Dach:	Mangangrau Metallic
Antriebsart:	Allrad
Motorisierung/Kraftstoff:	Diesel
Hubraum:	2.000 ccm
Leistung:	147 kW (200 PS)
Fahrzeuglänge:	
Fahrzeughöhe:	
Fahrzeugbreite:	
Zulässiges Gesamtgewicht:	
Radstand:	
Anzahl Achsen:	2
Zylinder:	4
Schadstoffklasse:	Euro 6
Anzahl Türen:	4
Anzahl Sitze:	5
Getriebe:	Automatik 7-Gang
Polsterart:	Stoff
Interieurfarbe:	Titanschwarz/Titanschwarz/Titanschwarz
Anzahl vorhandene Schlüssel:	2

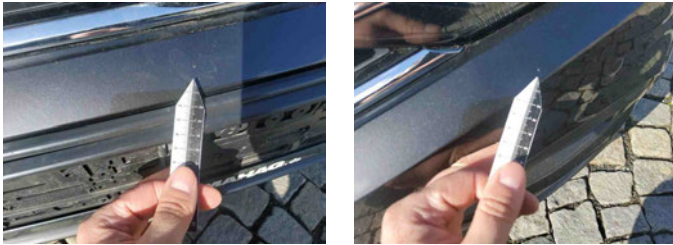
1 - Stoßfänger vorne - Steinschlag - Akzeptabel (Gebrauchsspur)

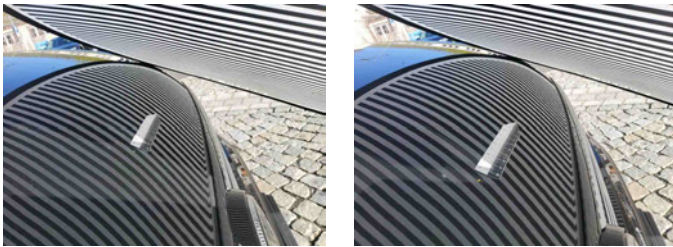
2 - Motorhaube - Delle(n) - Akzeptabel (Gebrauchsspur)

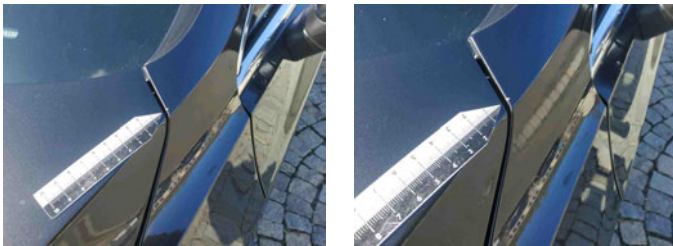
3 - Kotflügel vorne links - Steinschlag - Akzeptabel (Gebrauchsspur)

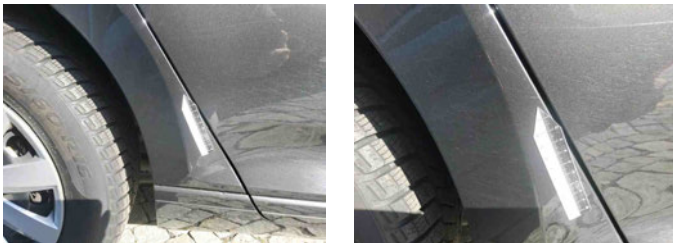
4 - Seitenwand hinten rechts - Kratzer - Akzeptabel (Gebrauchsspur)

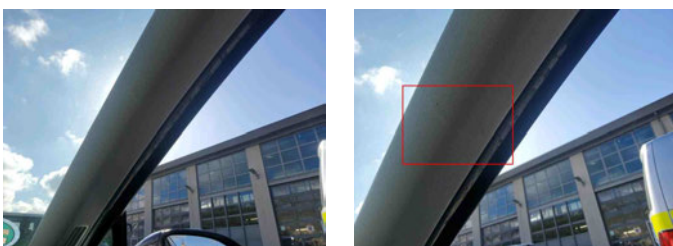
5 - Verkleidung A-Säule rechts - Kratzer - Akzeptabel (Gebrauchsspur)

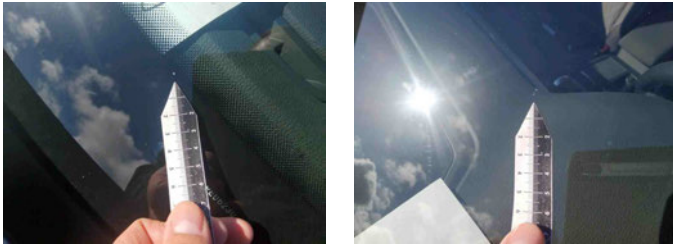
6 - Windschutzscheibe - Steinschlag - Akzeptabel (Gebrauchsspur)

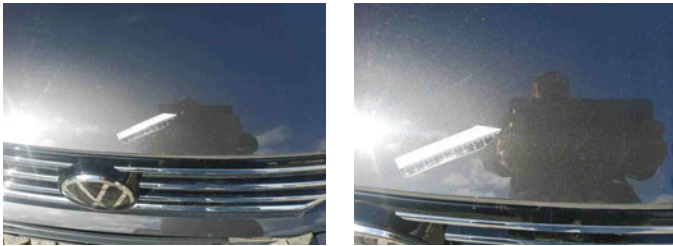
7 - Motorhaube - Steinschlag - Akzeptabel (Gebrauchsspur)
