# BYD

BYD SEAL U DM-I1.5 215CV BOOST

TELAID: LGXC74C48S0156498

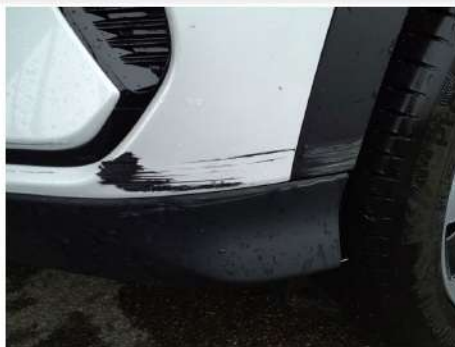
Spoiler / Anteriore Sinistro / Riga

Riga

Sostituzione

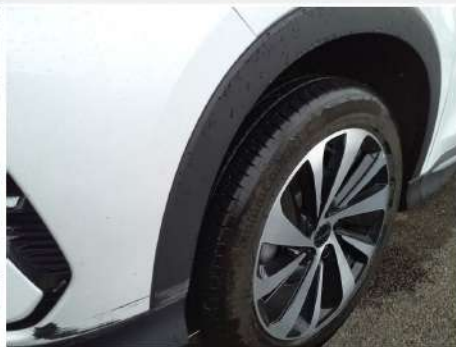
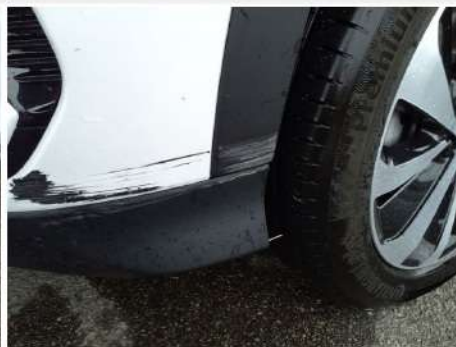
Modanatura parafrangente / Anteriore Sinistro / Riga

Riga

Sostituzione

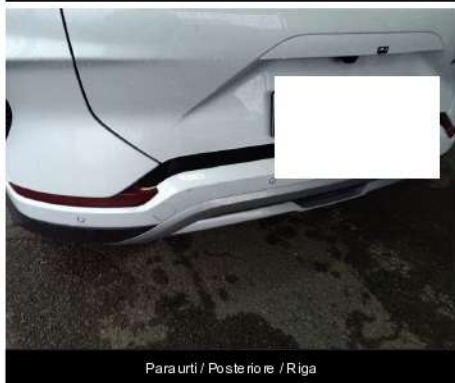
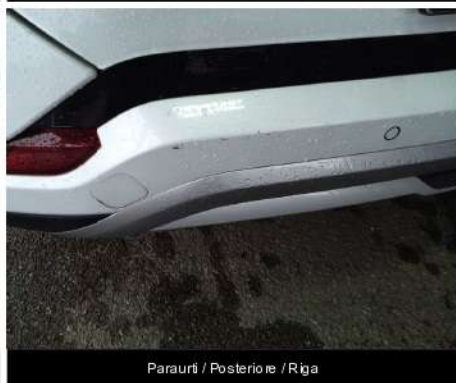
Paraurti / Posteriore / Riga

Riga

Verniciatura

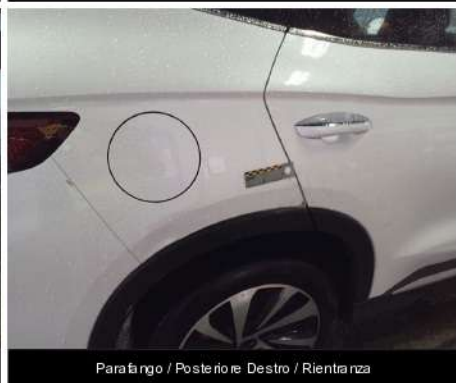
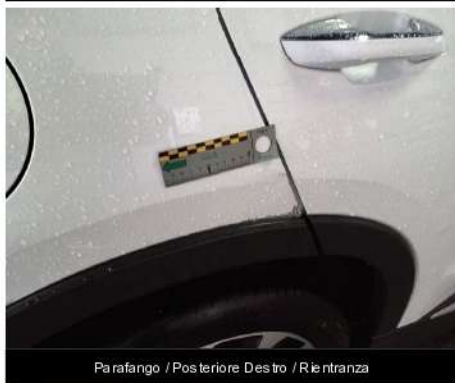
Parafrangente / Posteriore Destro / Rientranza

Rientranza

Riparazione

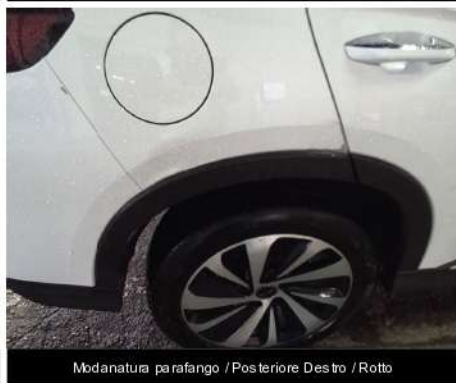
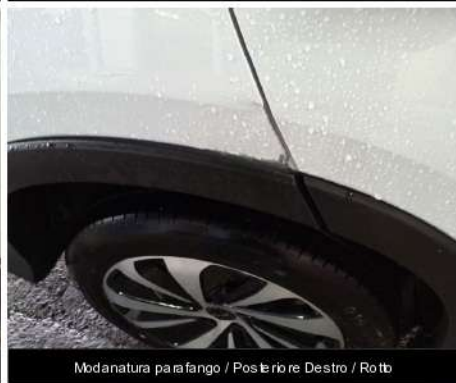
Modanatura parafrangente / Posteriore Destro / Rotto

Rotto

Sostituzione

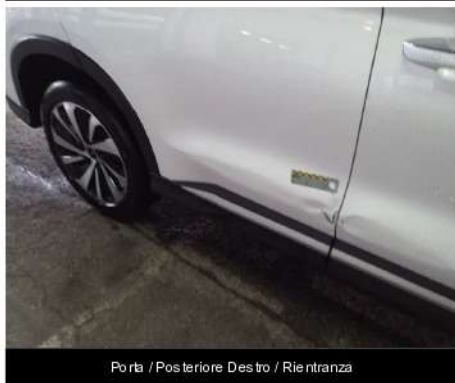
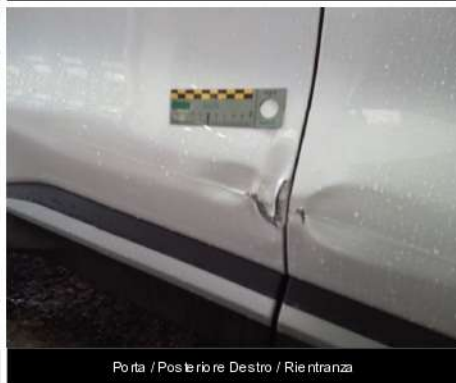
Porta / Posteriore Destro / Rientranza

Rientranza

Sostituzione

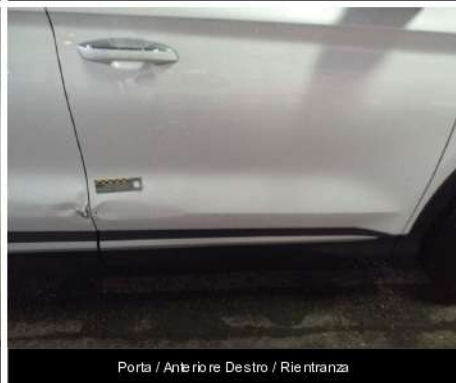
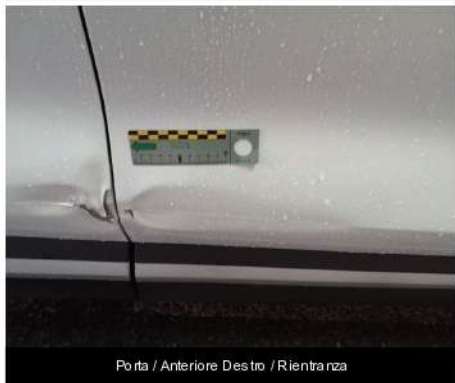
Porta / Anteriore Destro / Rientranza

Rientranza

Riparazione

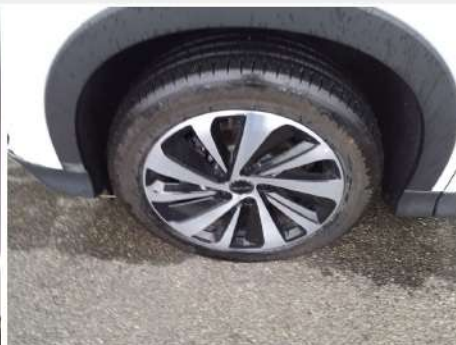
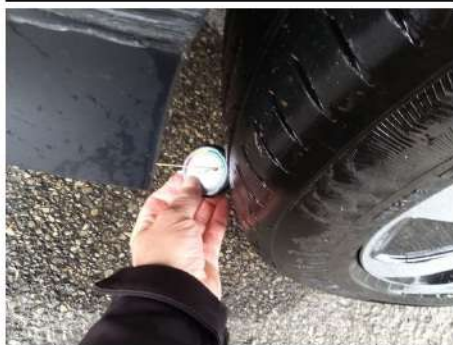
Set pneumatici principale / Anteriore Sinistro

| Anteriore Sinistro | CONTINENTAL | 235 / 50 / 19 / Estivo | 5 mm |

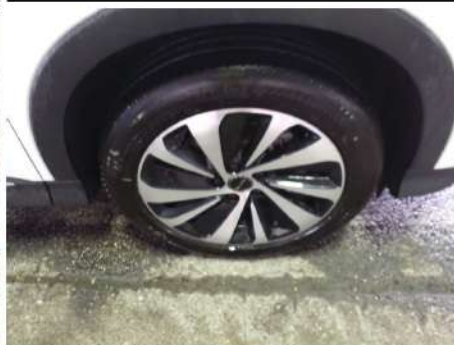
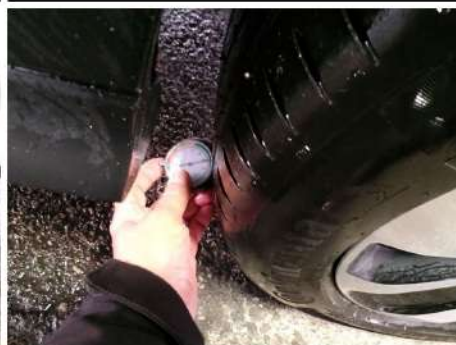
Set pneumatici principale / Anteriore Destro

| Anteriore Destro | CONTINENTAL | 235 / 50 / 19 / Estivo | 5 mm |

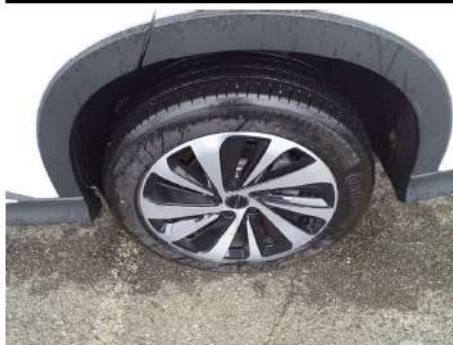
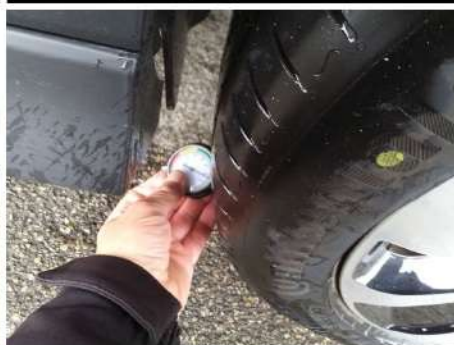
Set pneumatici principale / Posteriore Sinistro

| Posteriore Sinistro | CONTINENTAL | 235 / 50 / 19 / Estivo | 6 mm |

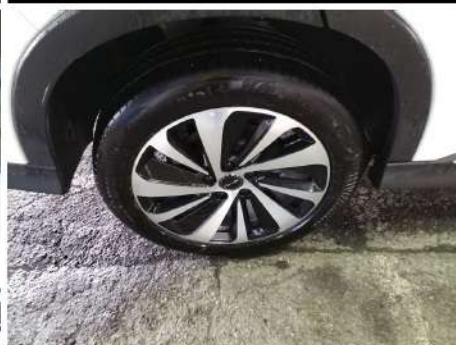
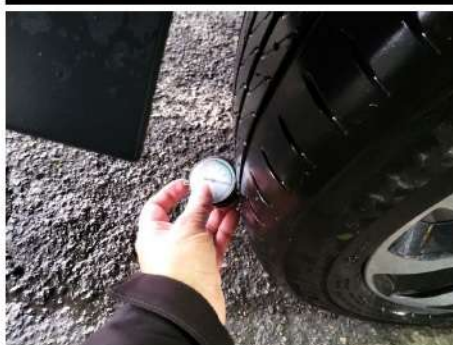
Set pneumatici principale / Posteriore Destro

| Posteriore Destro | CONTINENTAL | 235 / 50 / 19 / Estivo | 6 mm |

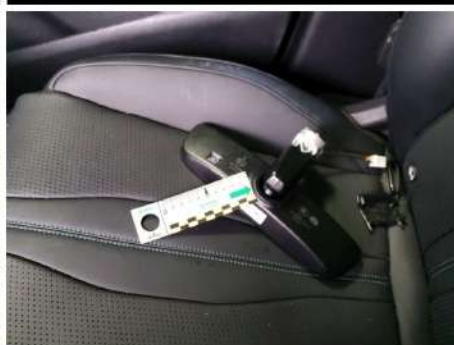
Specchio retrovisore frontale / Anteriore / Rotto

| # | Elemento | Danno | Operazione |
|---|---|---|---|
| 002 | Specchio retrovisore frontale / Anteriore | Rotto | Sostituzione |

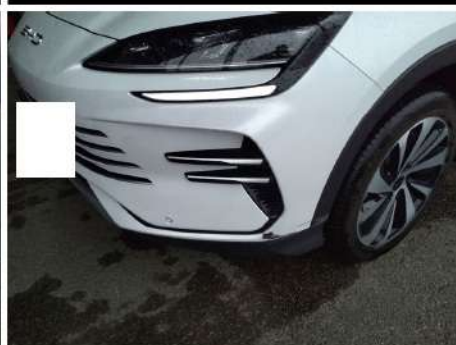
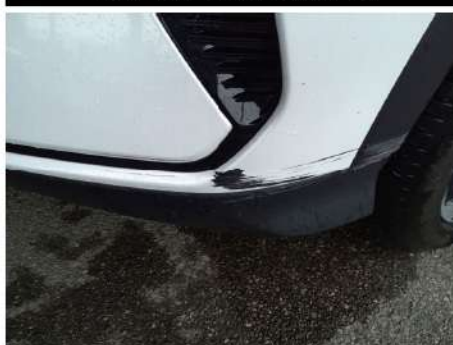
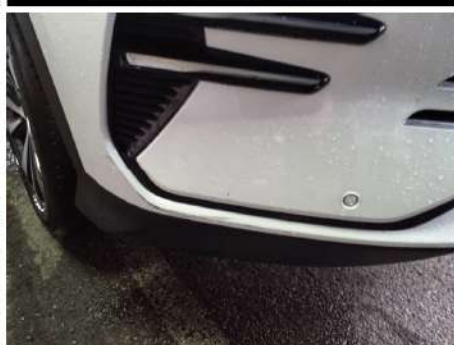
Paraurti / Anteriore / Riga

| # | Elemento | Danno | Operazione |
|---|---|---|---|
| 003 | Paraurti / Anteriore<br>Verniciato : Si | Riga | Verniciatura |

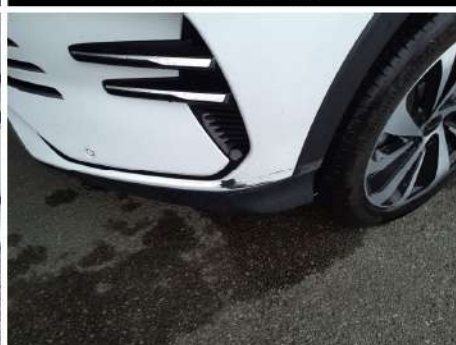
Spoiler / Anteriore Sinistro / Riga
