PROTOKOLLNUMMER: 45320460

# Gutachten

WDC1660741B101544

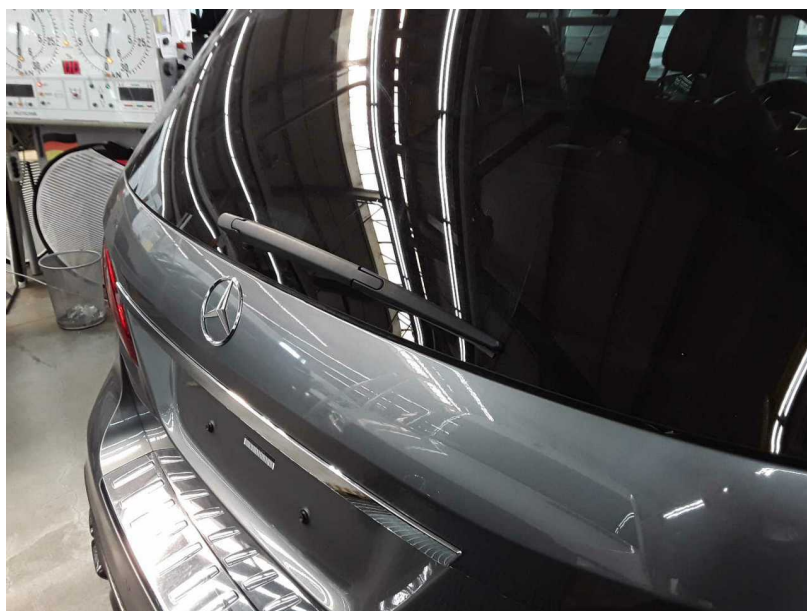
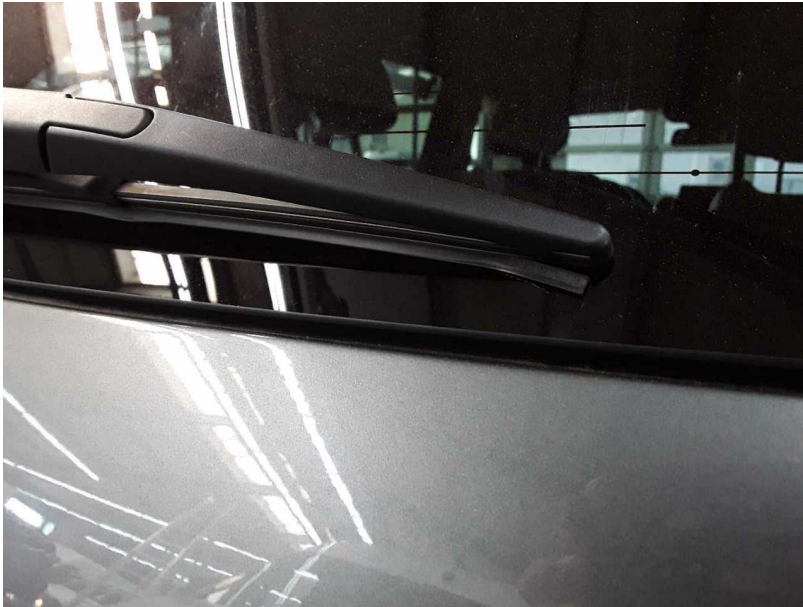
**Beschädigung #1:** Scheibenreinigung: Scheibenwischerblatt hinten - gebrochen / gerissen - erneuern

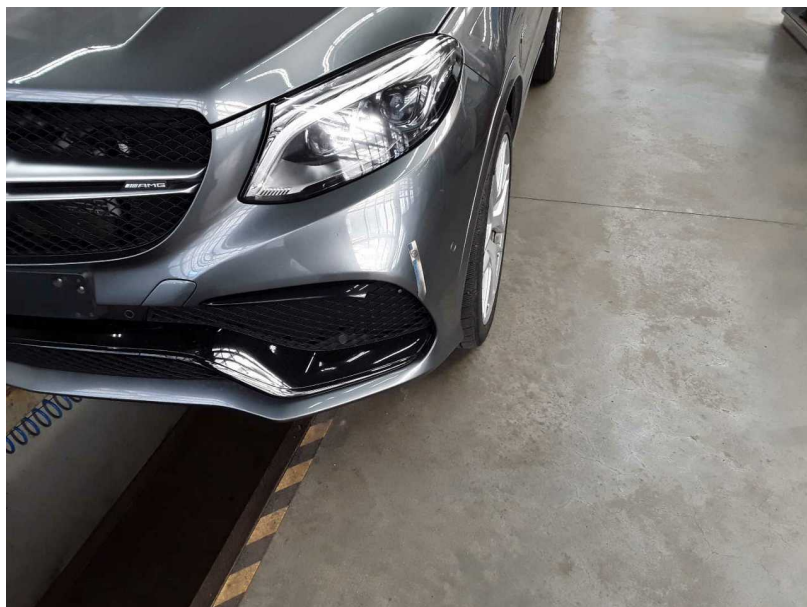
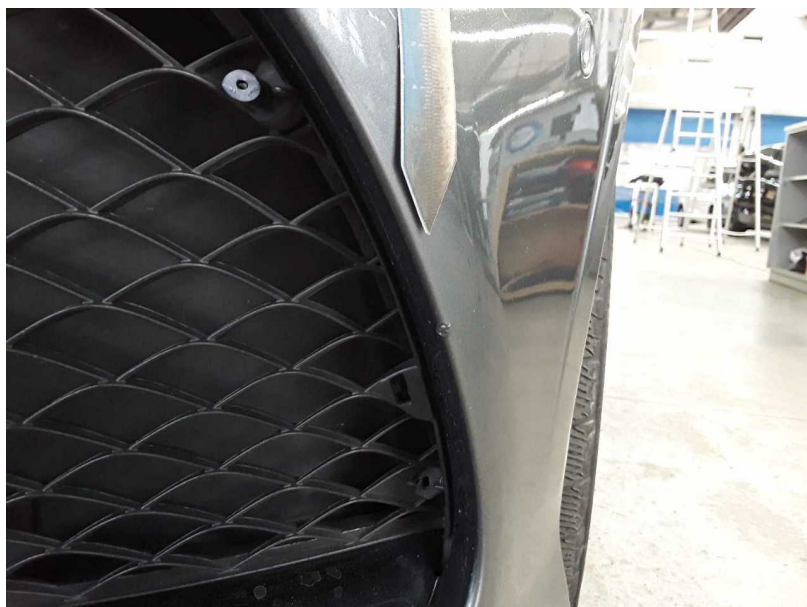
**Beschädigung #3:** Stossfänger vorn: Stossfänger mit Parktronic - Kratzer - Smart Repair

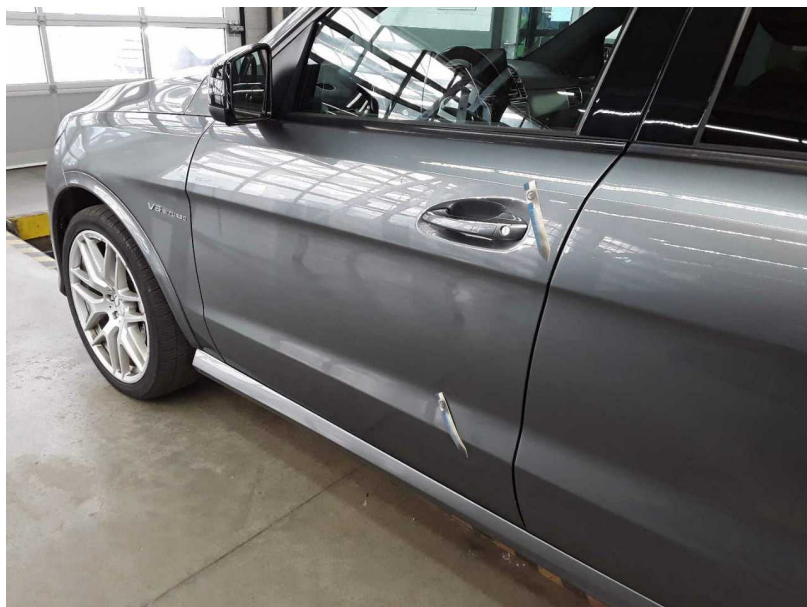
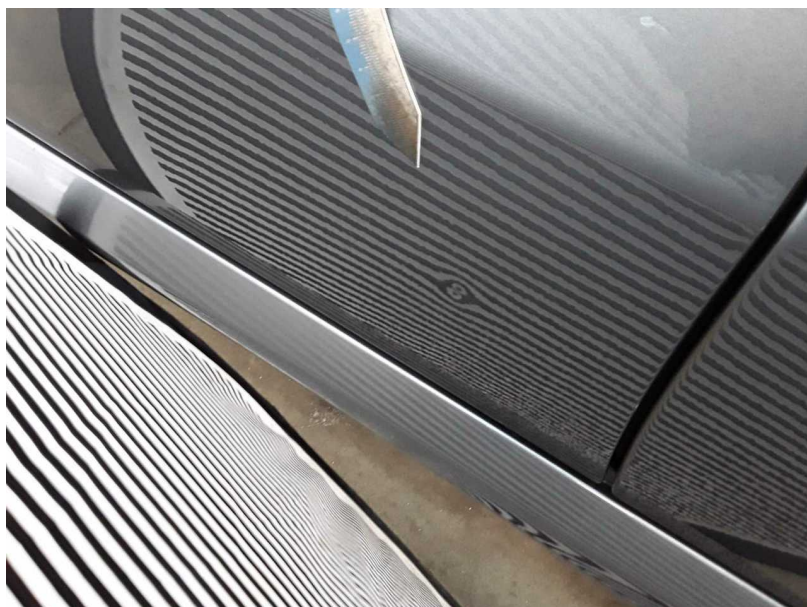
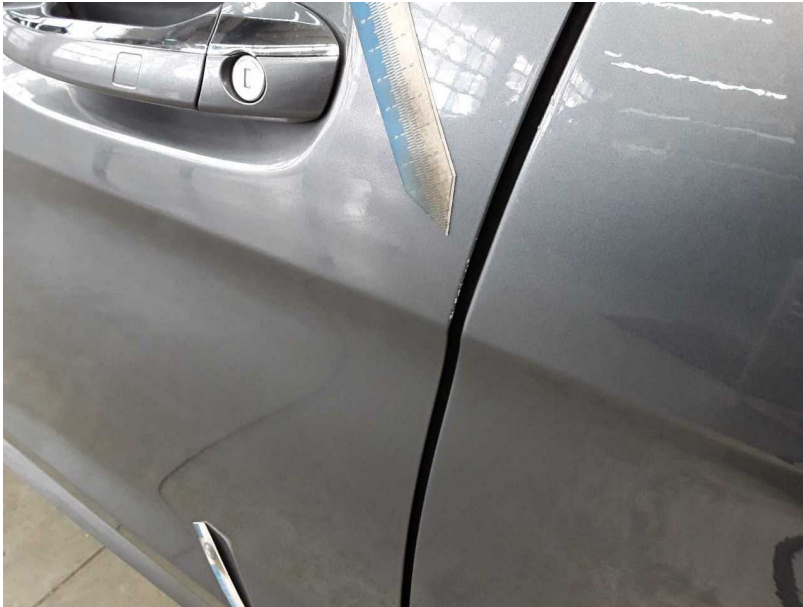
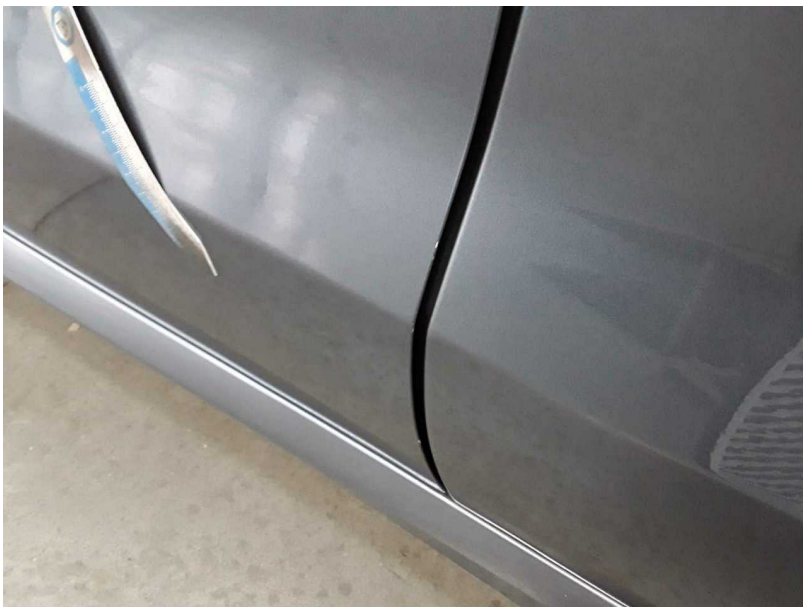
**Beschädigung #5:** Tür vorn links: Tür - Delle / Lackschaden - Smart Repair

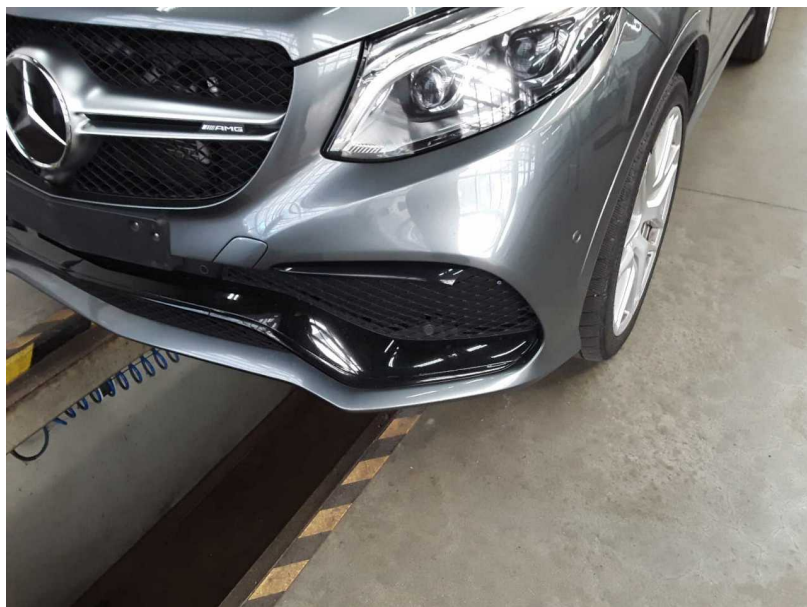
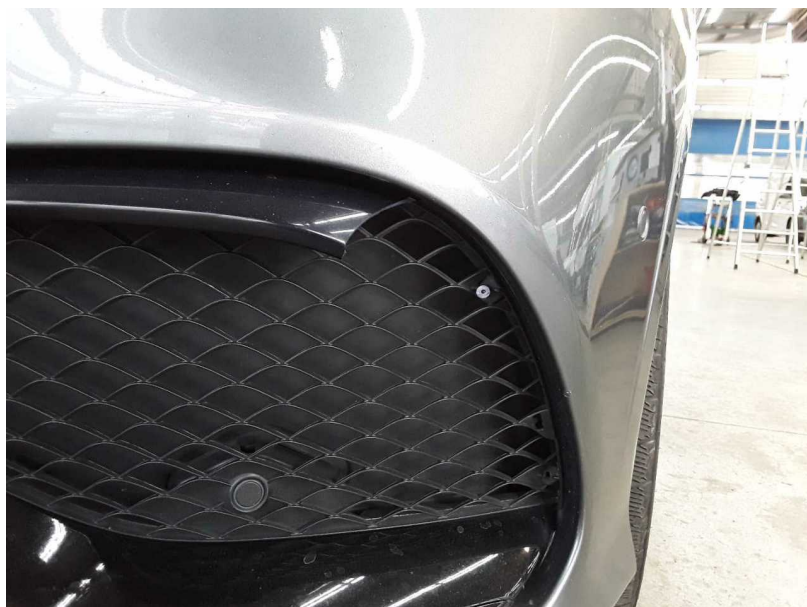
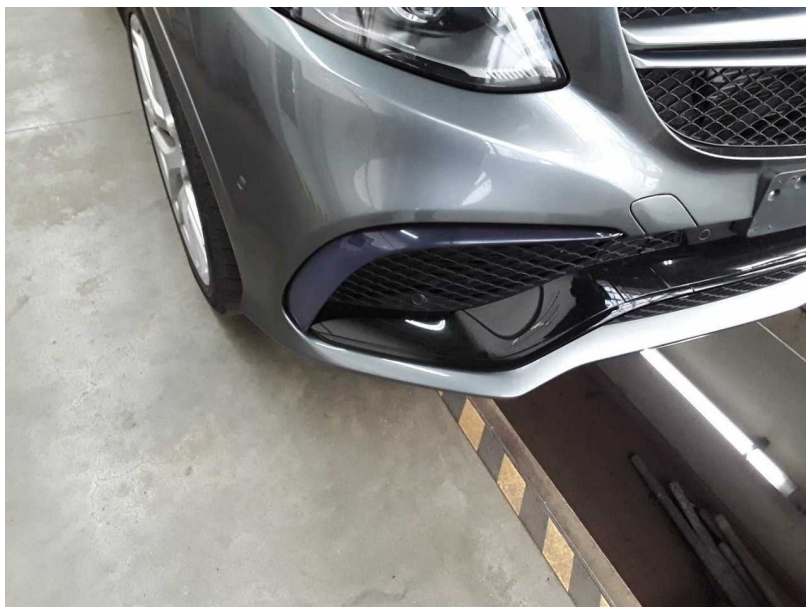
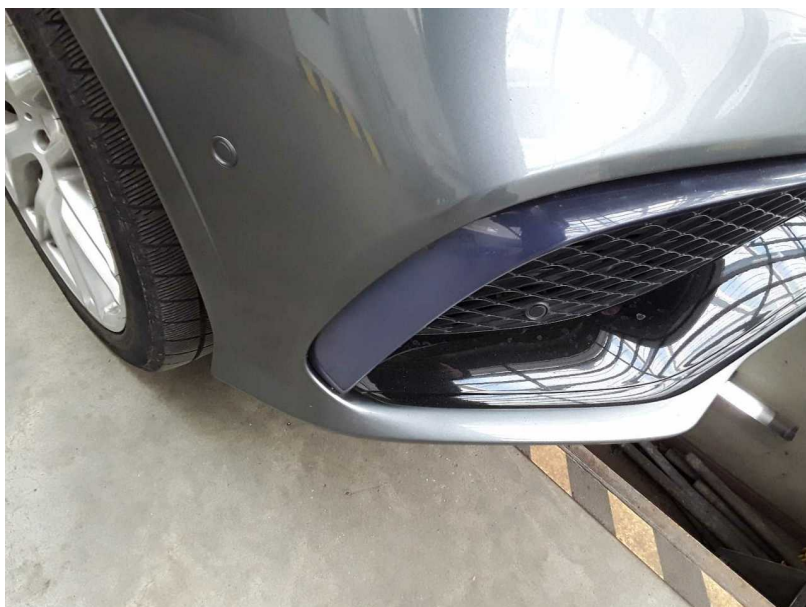
**Beschädigung #6:** Verkleidungen/Abdeckungen: Zierleiste / Dekorleiste (Stoßfänger vorn links, vorn rechts ausgeblinden) - gebrochen / gerissen - erneuern

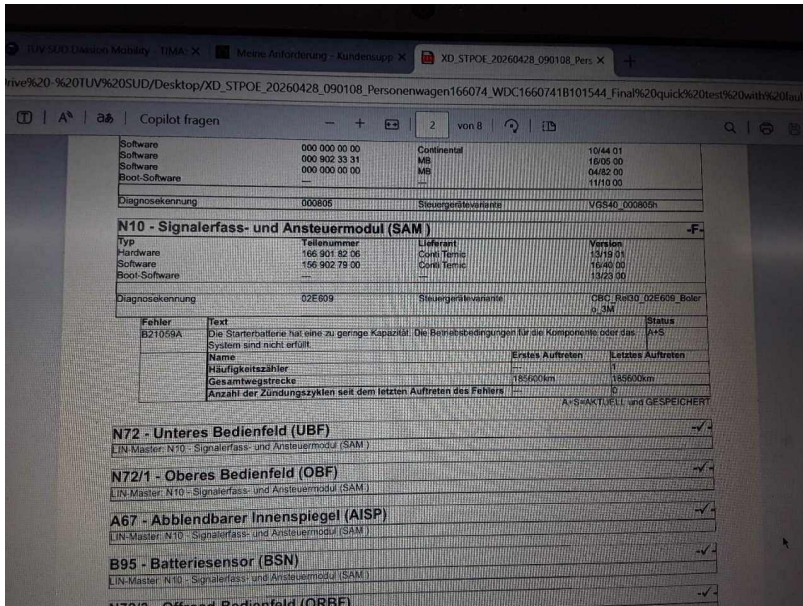
Beschädigung #7: elektrisches System: Batterie - defekt - erneuern

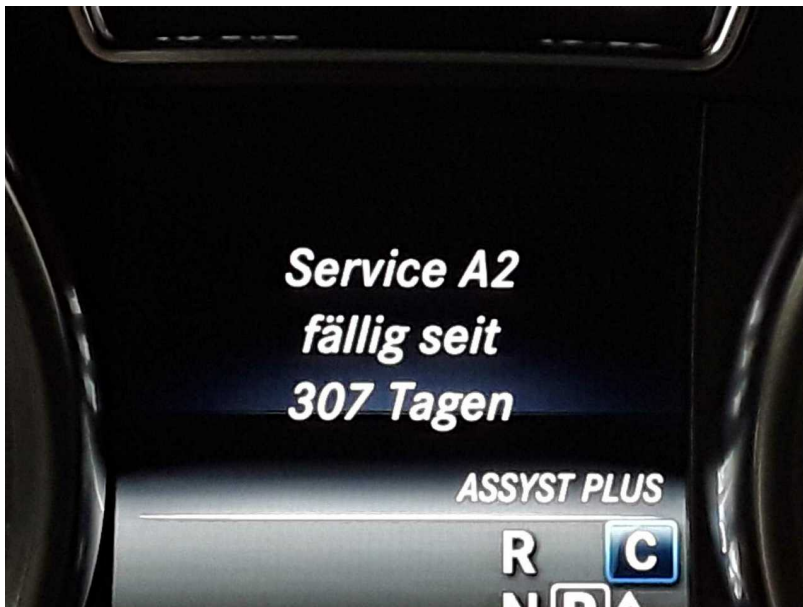
Beschädigung #8: Sonstiges: Inspektion/Wartung - fällig - durchführen

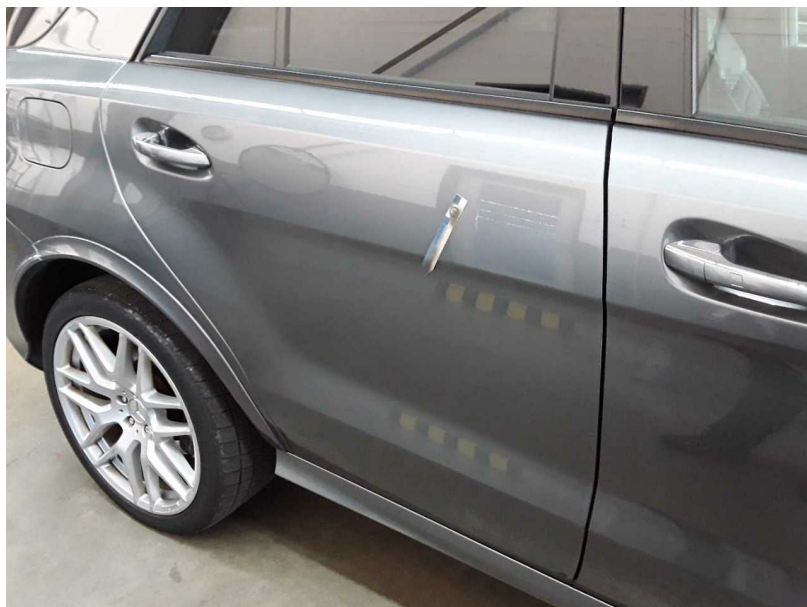
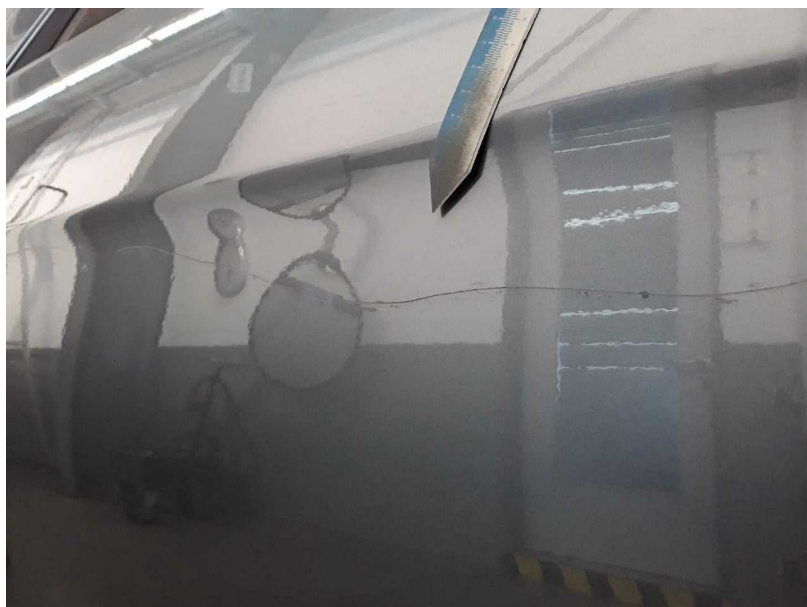
**Beschädigung #9:** Tür hinten rechts: Tür - Kratzer - lackieren

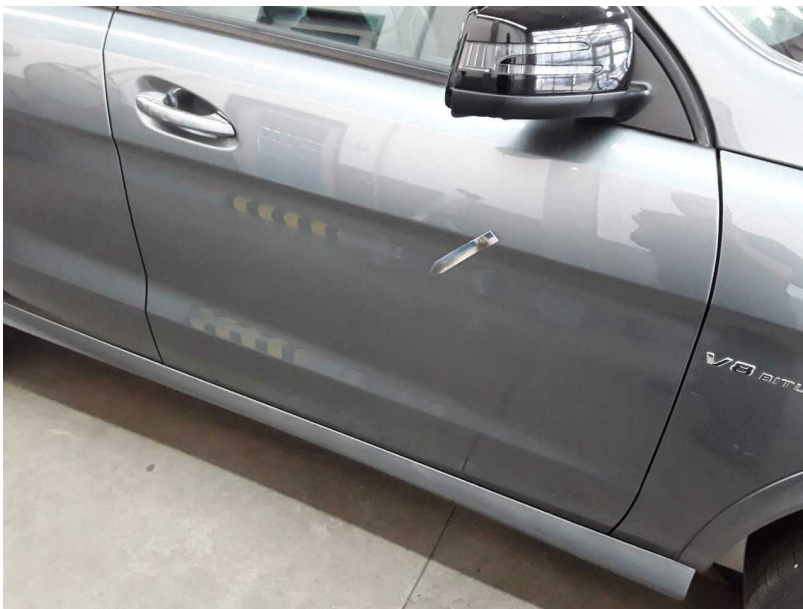
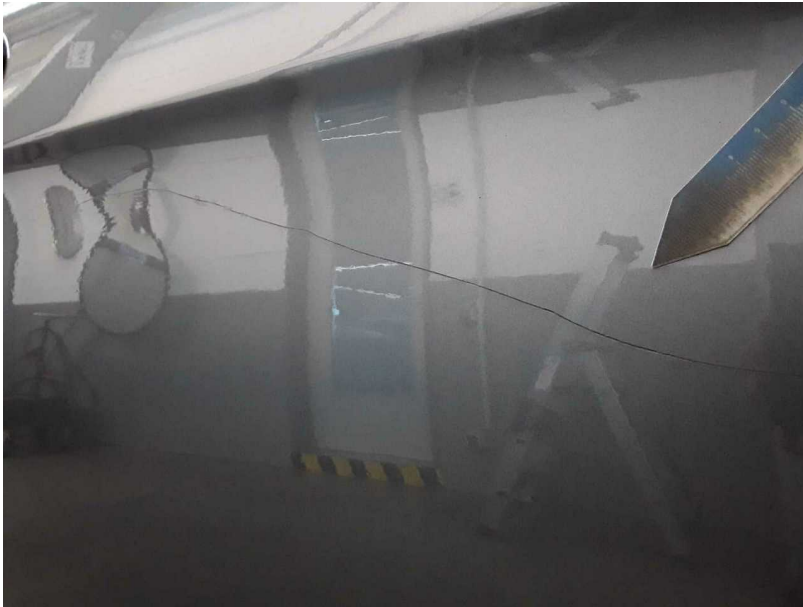
**Beschädigung #11:** Tür vorn rechts: Tür - Kratzer - lackieren

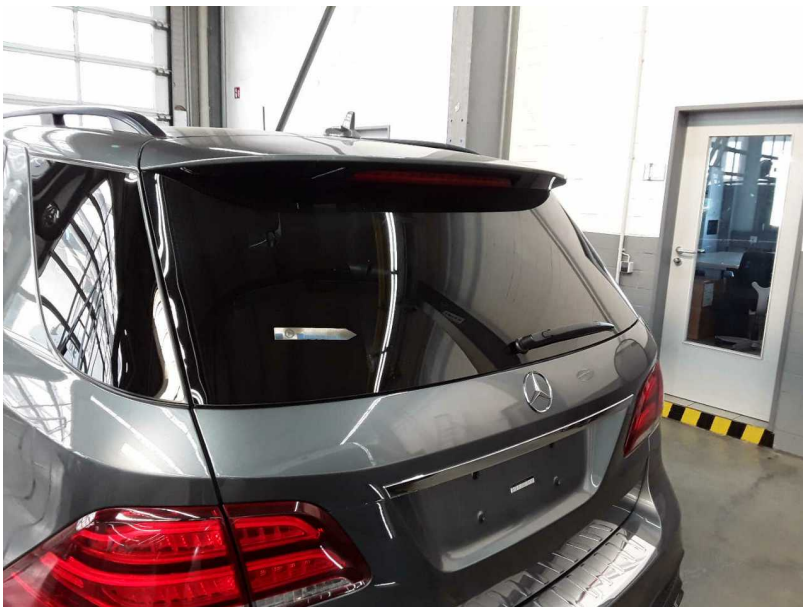
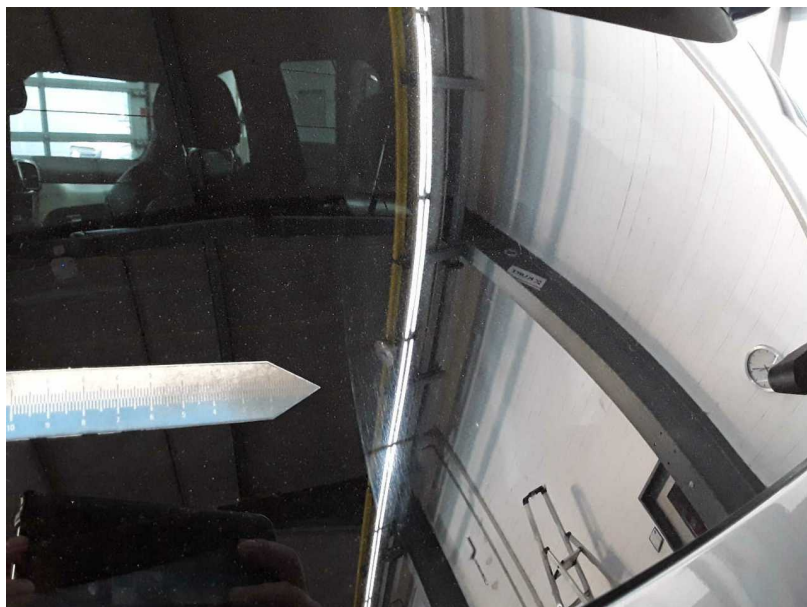
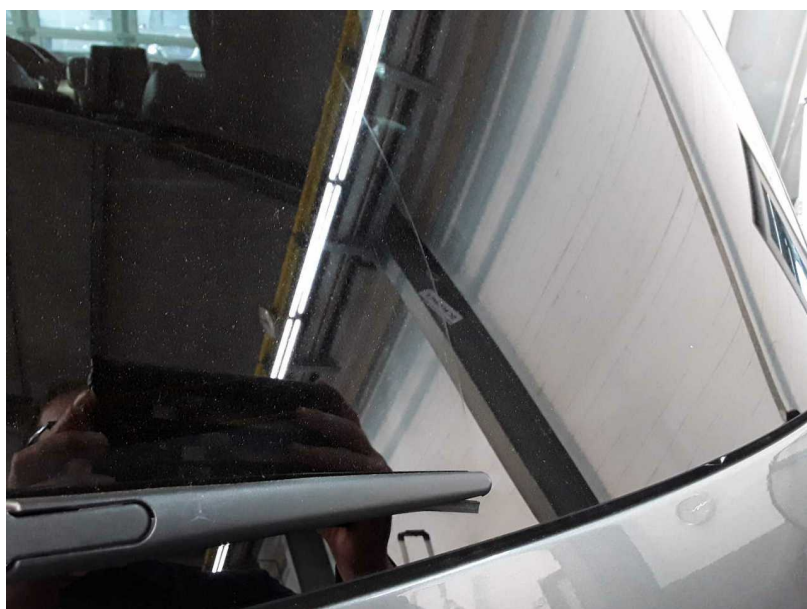
**Beschädigung #12:** Verglasung: Heckscheibe - Kratzer - erneuern

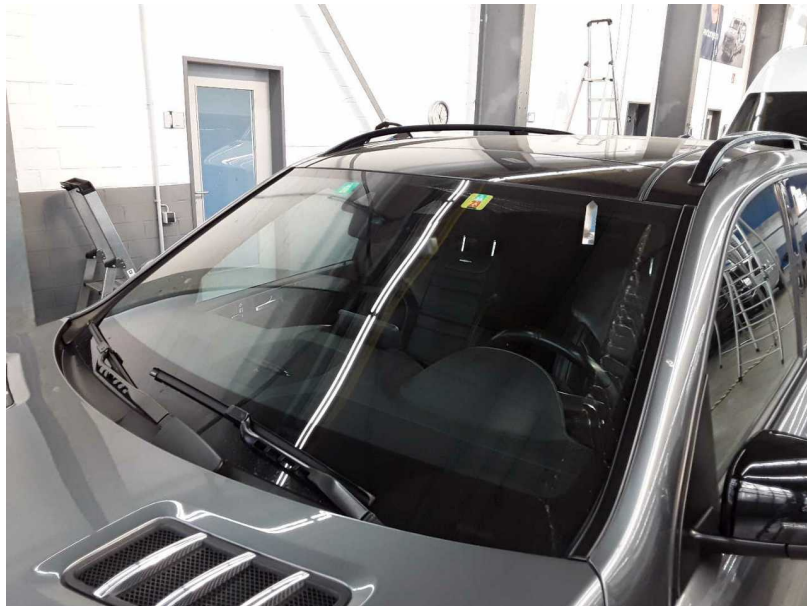
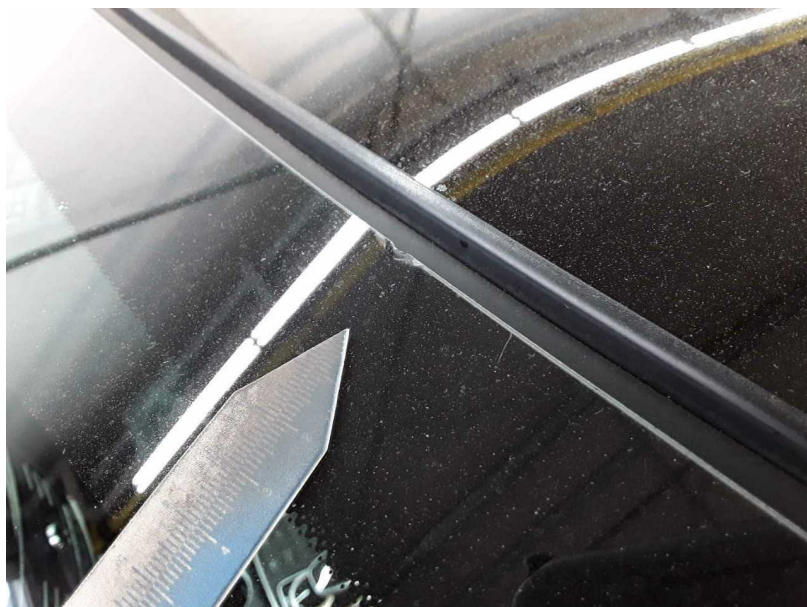
- Das Fahrzeug war zum Zeitpunkt der Besichtigung, aufgrund des unter Unfall oder wertmindernden Faktoren aufgeführten Schadenmerkmals, nicht betriebs bzw. verkehrssicher.  
Dies hat folgenden Grund: Frontscheibe

**Beschädigung #13:** Verglasung: Frontscheibe mit Spurhalteassistent - Steinschlag - erneuern

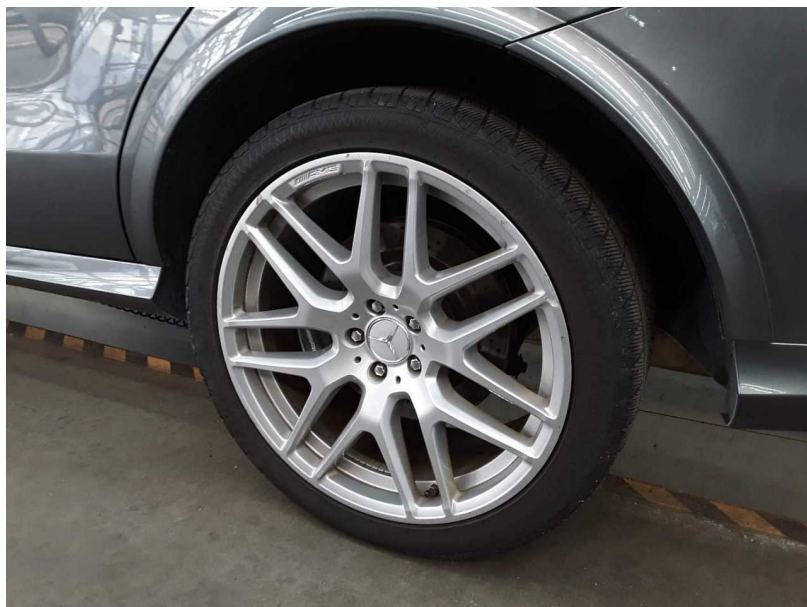
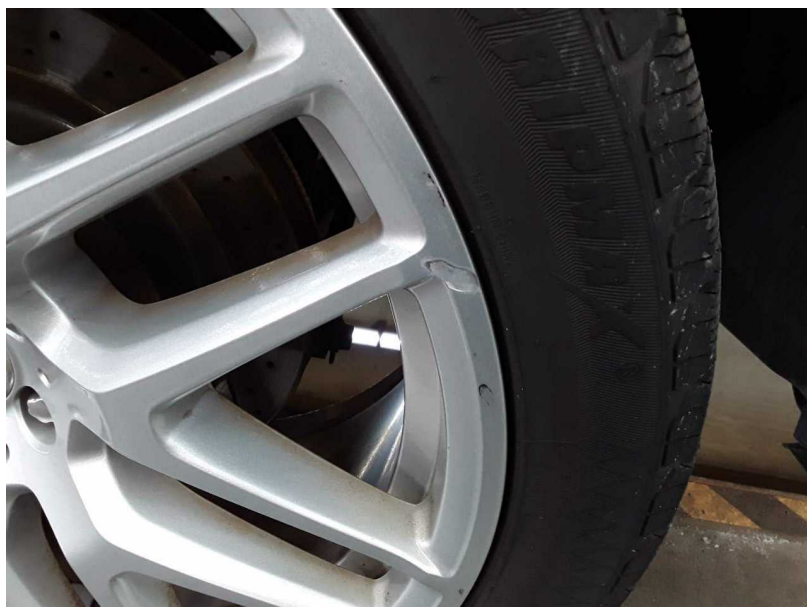
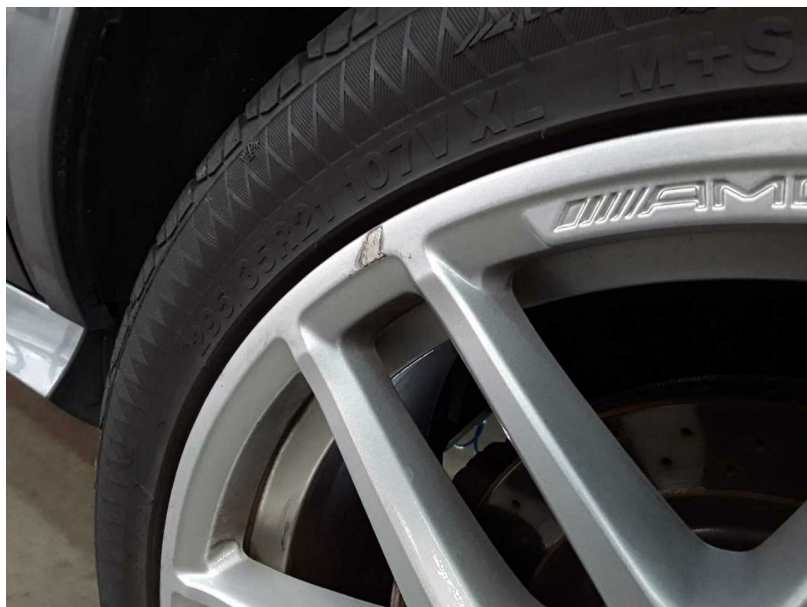
**Beschädigung #14:** Rad/Reifen: Leichtmetallfelge hinten links (Materialabtrag) - verkratzt / verschürft - erneuern

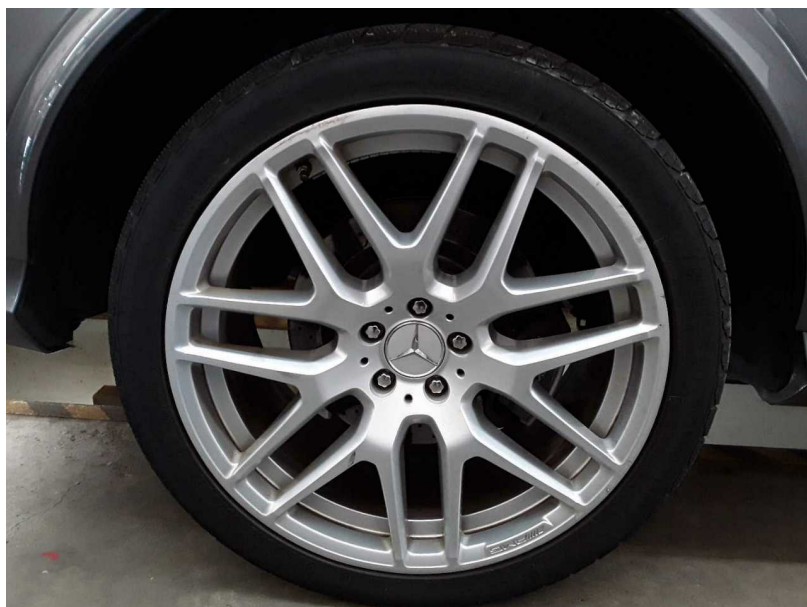
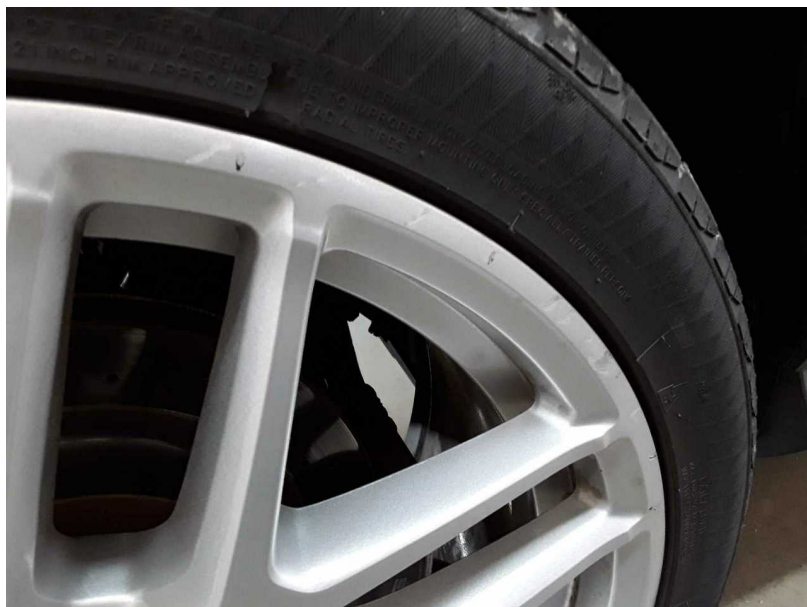
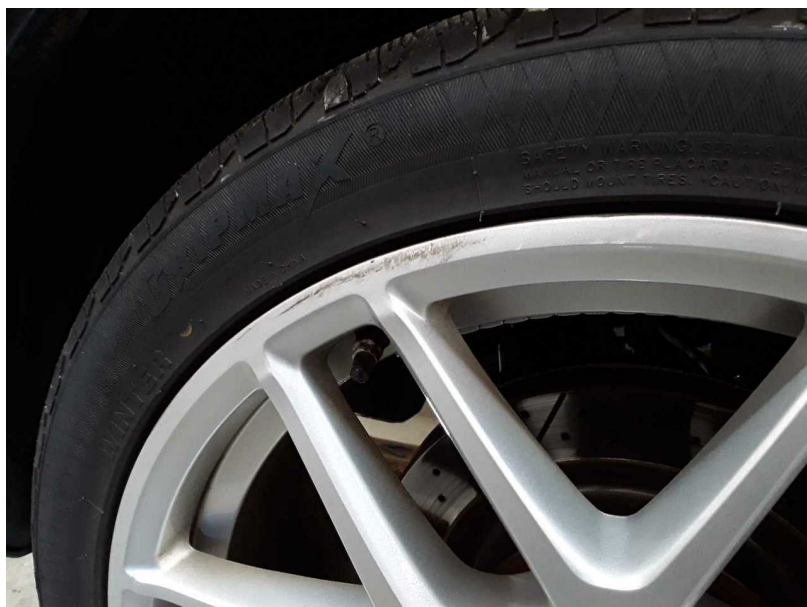
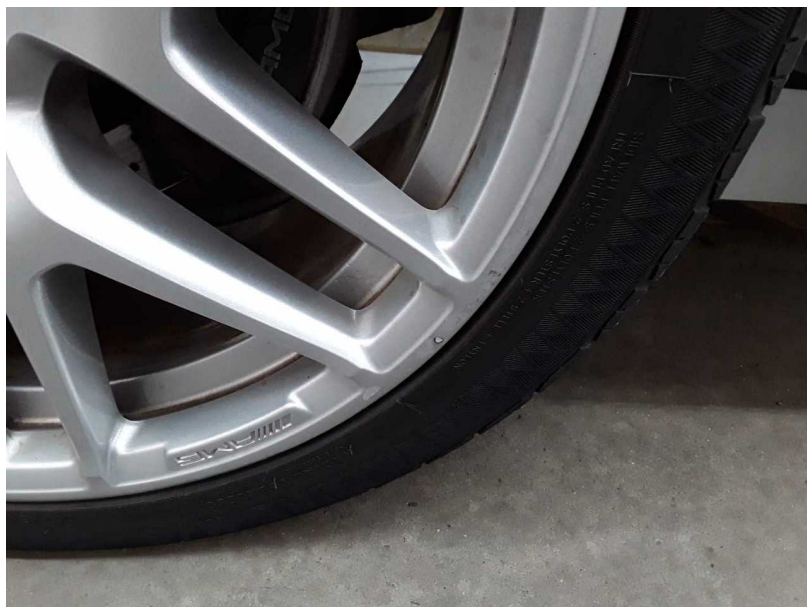
**Beschädigung #15:** Rad/Reifen: Leichtmetallfelge hinten rechts - Kratzer - erneuern

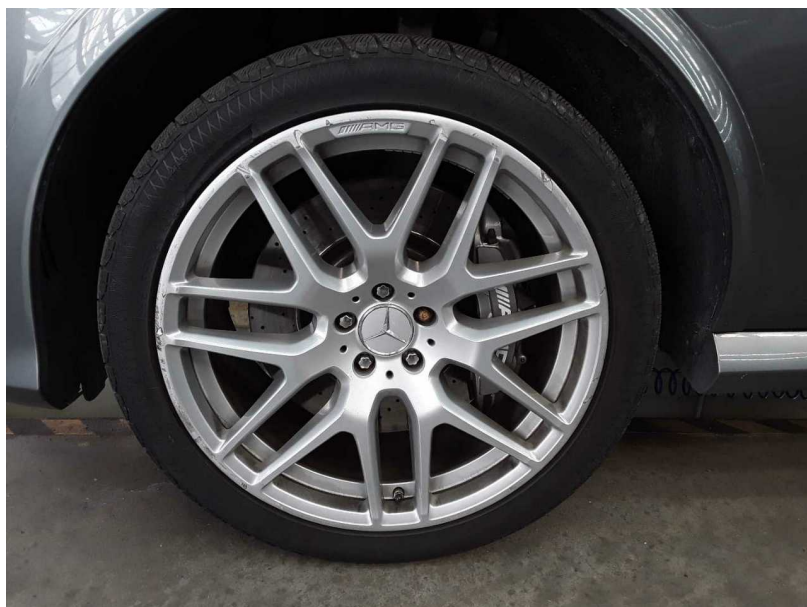
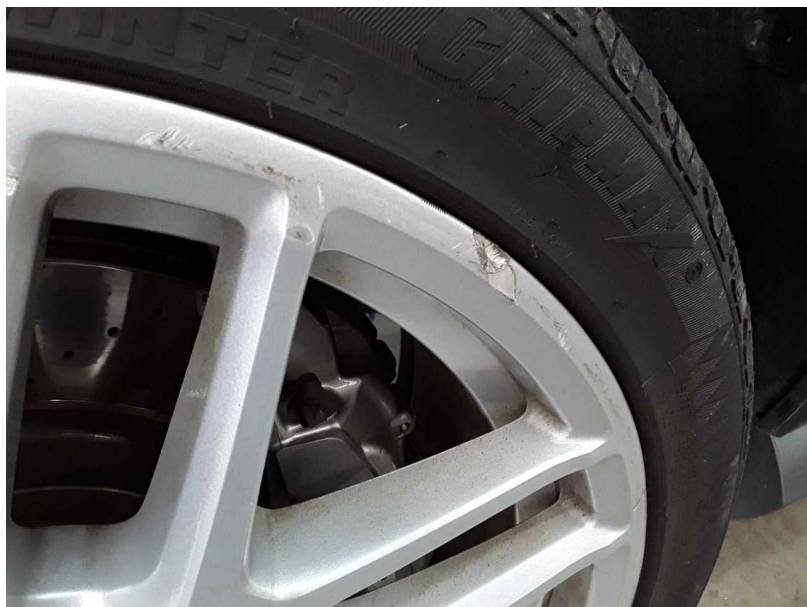
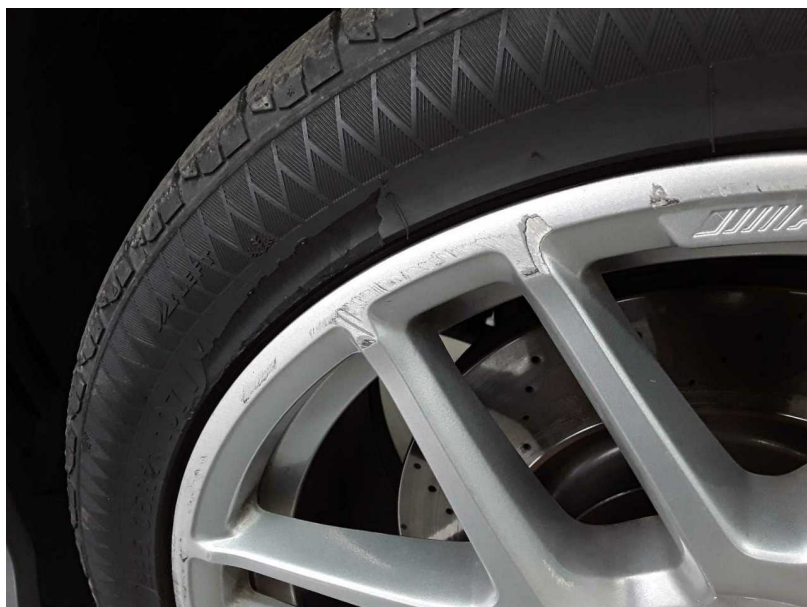
**Beschädigung #16:** Rad/Reifen: Leichtmetallfelge vorn links (Materialabtrag) - verkratzt / verschürft - erneuern

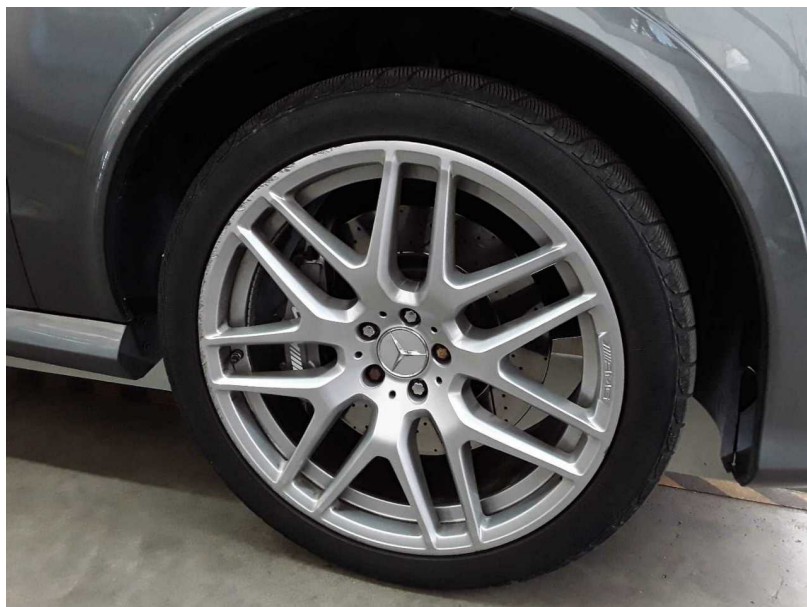
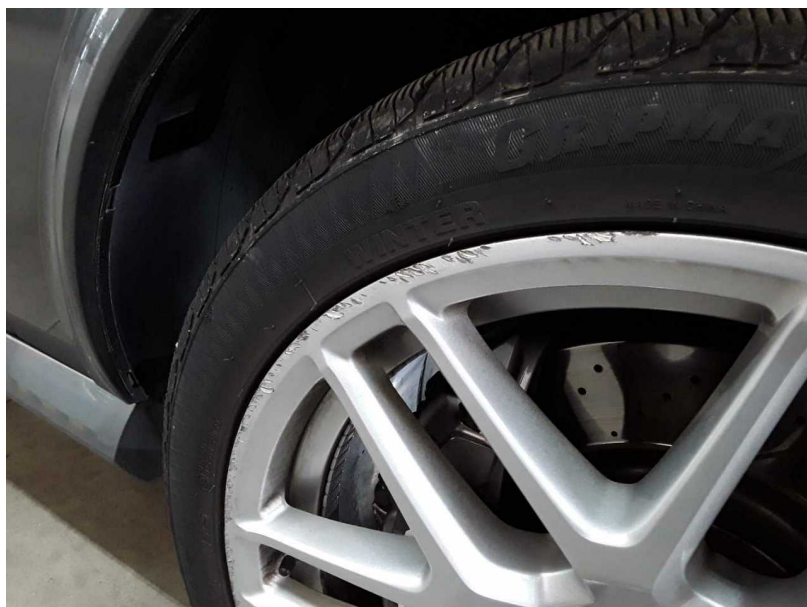
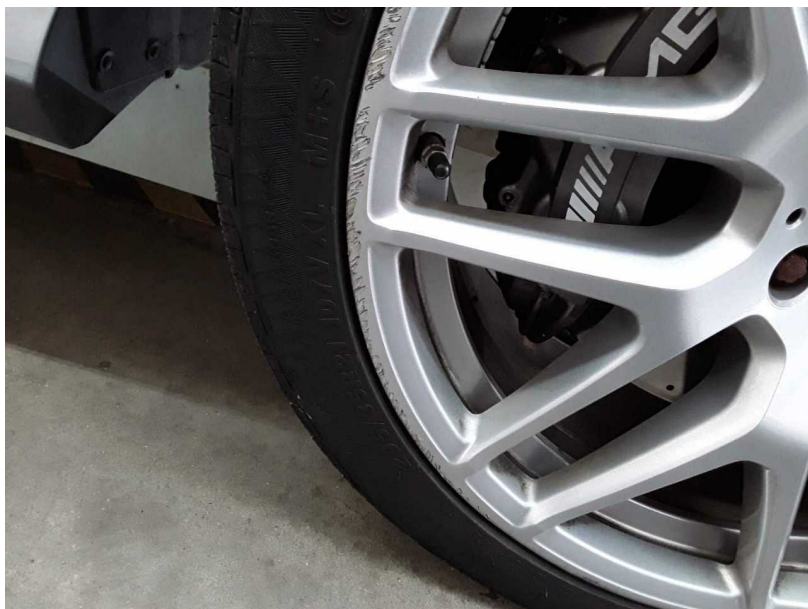
**Beschädigung #17:** Rad/Reifen: Leichtmetallfelge vorn rechts - verkratzt / verschürft - erneuern

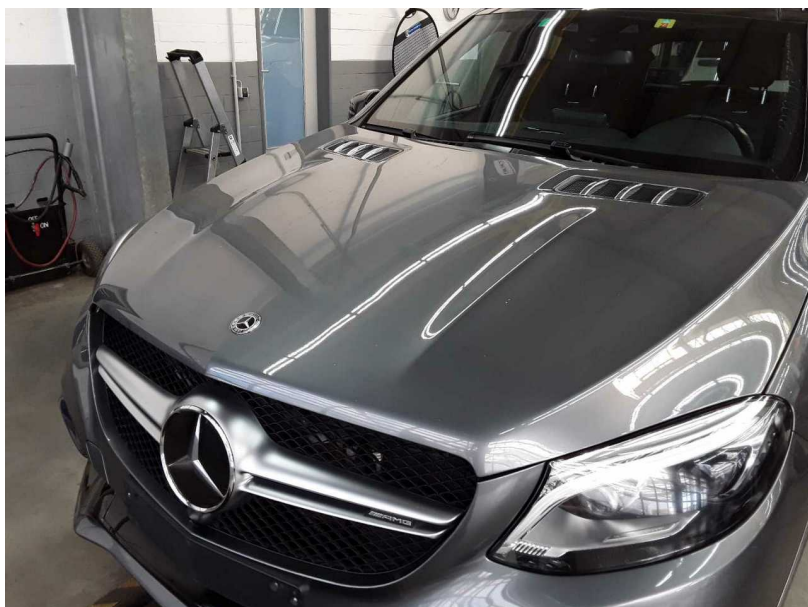
**Gebrauchsspur #1:** Motorhaube: Motorhaube - Steinschlag - kein Abzug

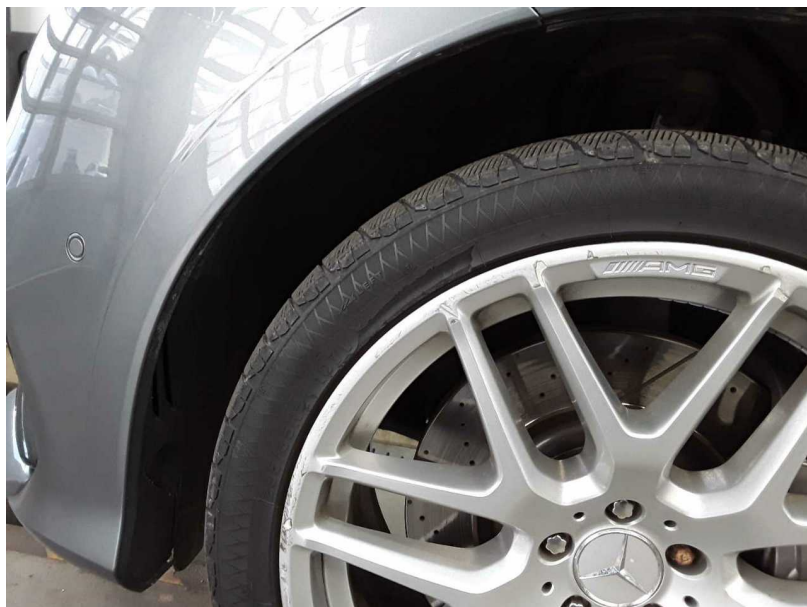
**Gebrauchsspur #2:** Rad/Reifen: Reifen vorn links - gebrochen / gerissen - kein Abzug

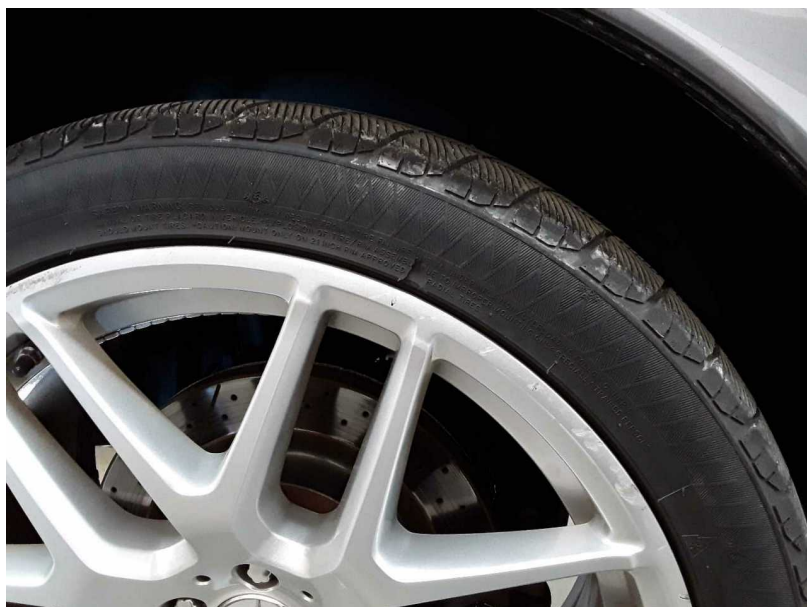
**Gebrauchsspur #3:** Rad/Reifen: Reifen hinten rechts - gebrochen / gerissen - kein Abzug

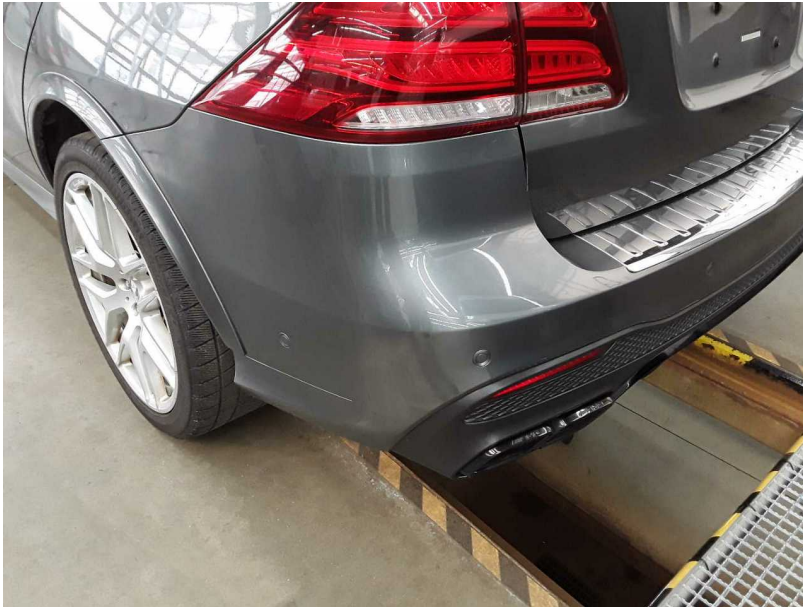
**Gebrauchsspur #4:** Stossfänger hinten: Stossfänger mit Parktronic - Kratzer - kein Abzug
