# Zustandsbericht

| Hersteller / Modell | Tesla Model 3 RWD Hinterradantrieb | | |
| Kennzeichen | | Fahrgestellnummer | LRW3E7FS7PC836507 |

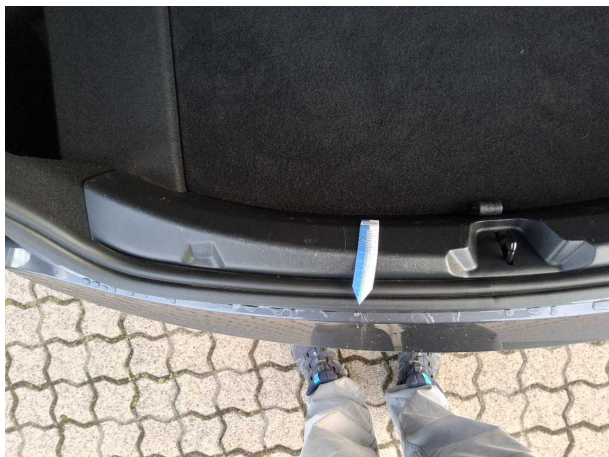
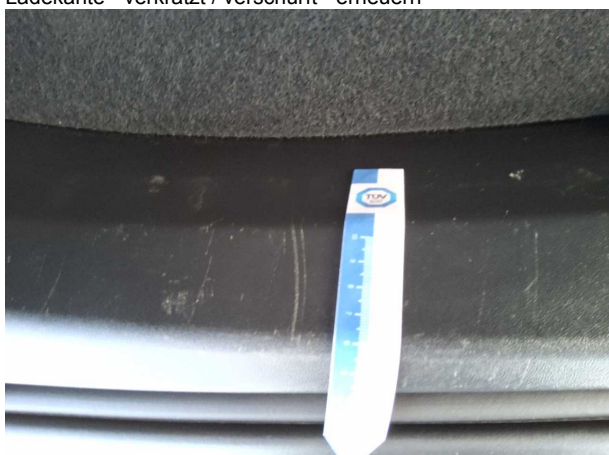
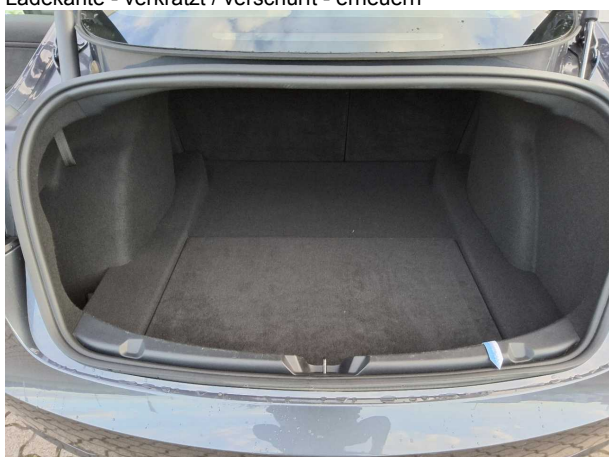
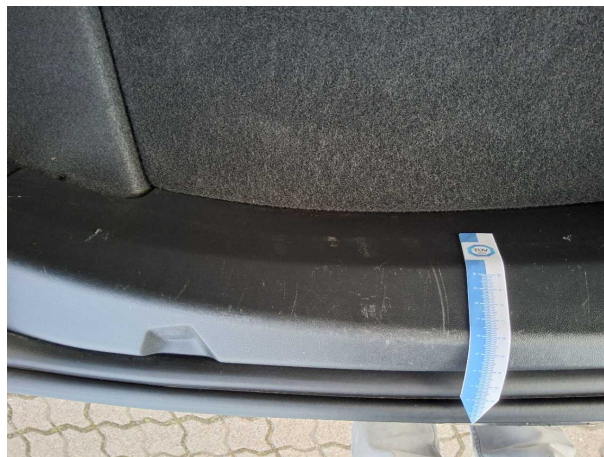
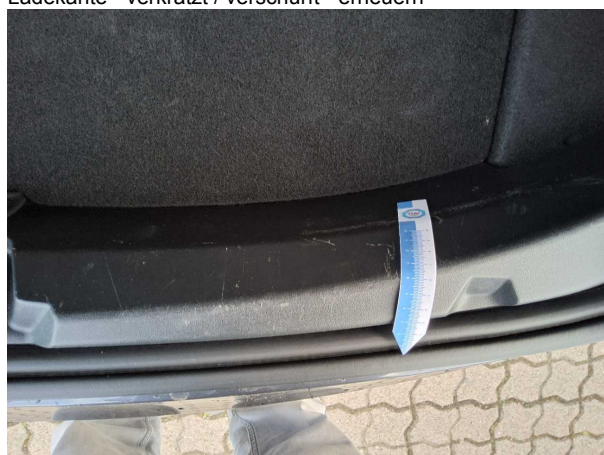
| Nr. | Bauteilgruppe | Beschreibung |
|---|---|---|
| 1 | Verkleidungen/Abdeckungen | Verkleidung Ladekante - verkratzt / verschürft - erneuern |

**Beschädigung #1:** Verkleidungen/Abdeckungen: Verkleidung Ladekante - verkratzt / verschürft - erneuern

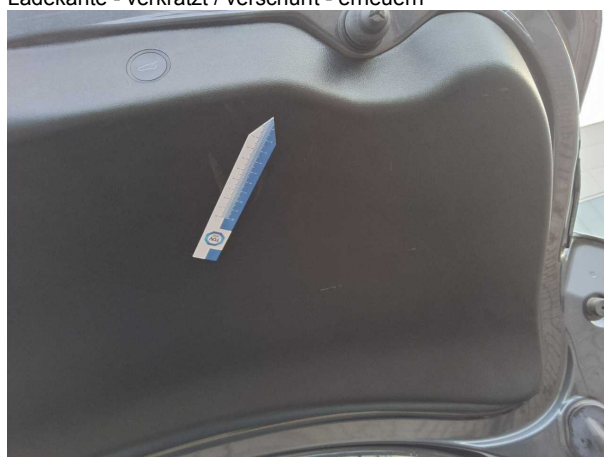
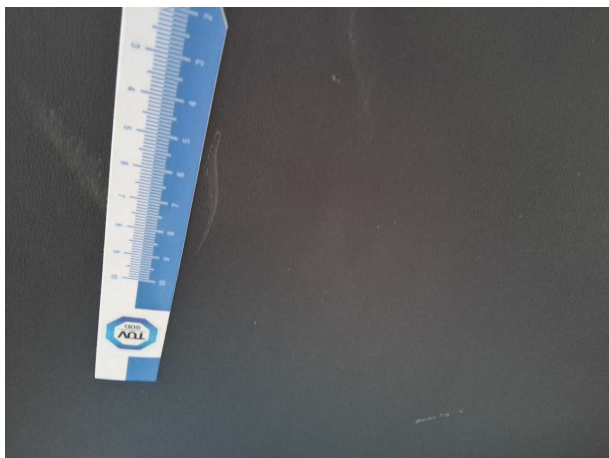
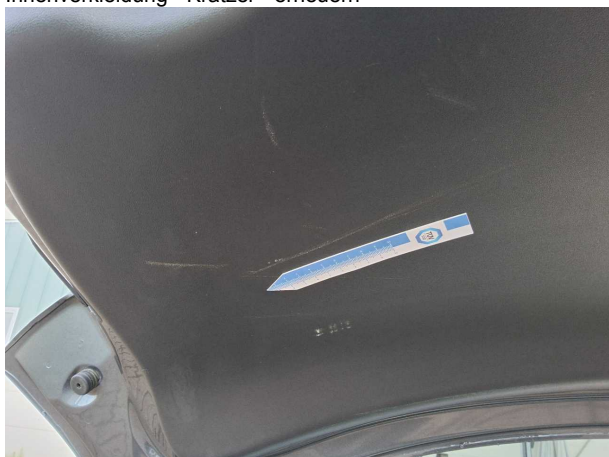
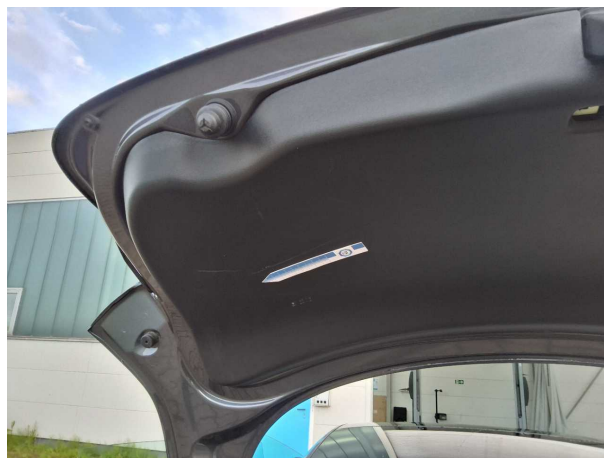
| Nr. | Bauteilgruppe | Beschreibung |
|---|---|---|
| 2 | Verkleidungen/Abdeckungen | Heckdeckel, Innenverkleidung - Kratzer - erneuern |

**Beschädigung #2:** Verkleidungen/Abdeckungen: Heckdeckel, Innenverkleidung - Kratzer - erneuern

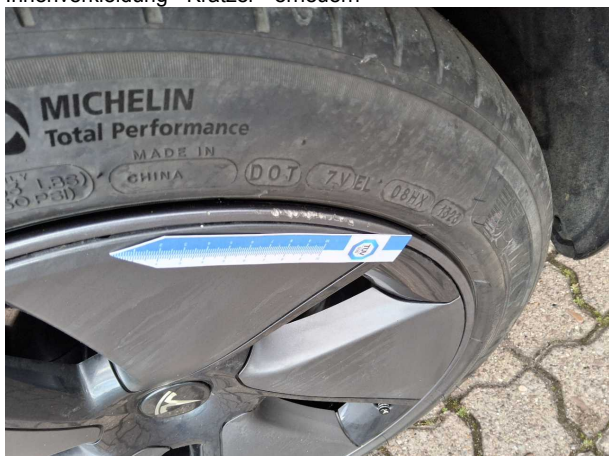
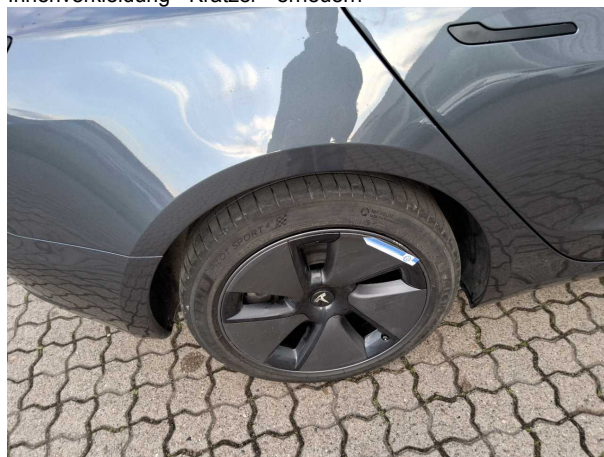
| Nr. | Bauteilgruppe | Beschreibung |
|---|---|---|
| 3 | Rad/Reifen | Leichtmetallfelge hinten rechts - Kratzer - Wertminderung |

**Beschädigung #3:** Rad/Reifen: Leichtmetallfelge hinten rechts - Kratzer - Wertminderung

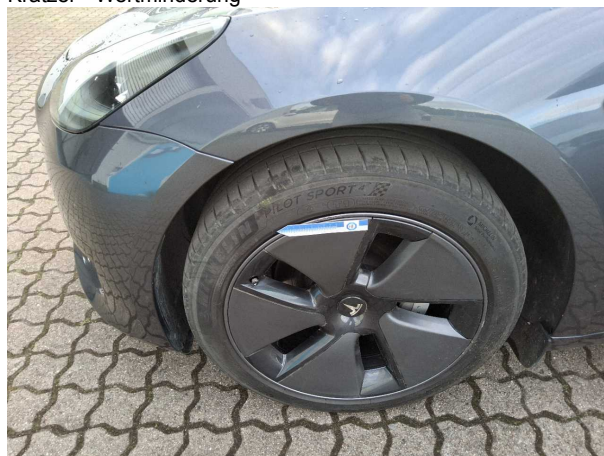
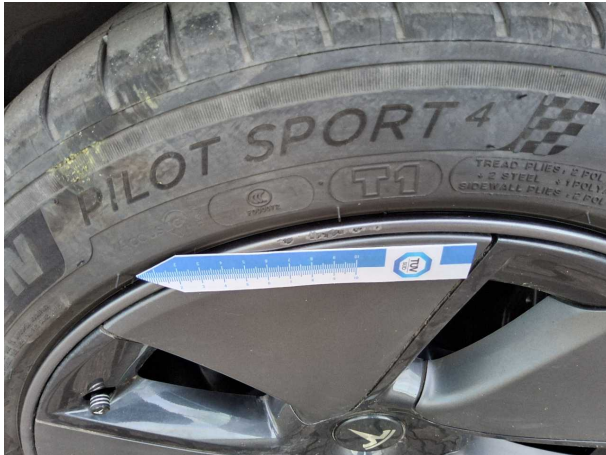
| Nr. | Bauteilgruppe | Beschreibung |
|---|---|---|
| 4 | Rad/Reifen | Leichtmetallfelge vorn links - beschädigt - Wertminderung |

**Beschädigung #4:** Rad/Reifen: Leichtmetallfelge vorn links - beschädigt - Wertminderung

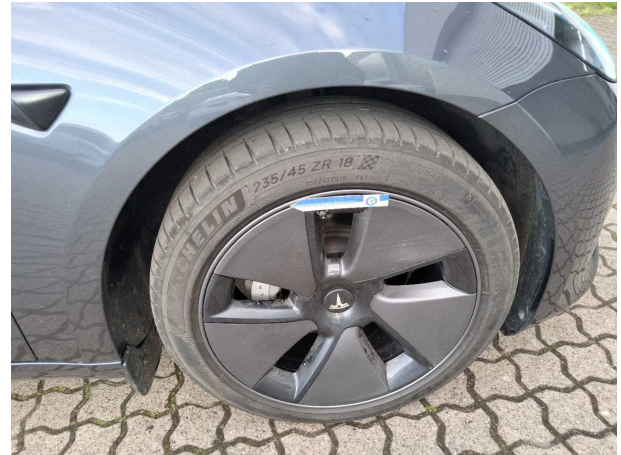
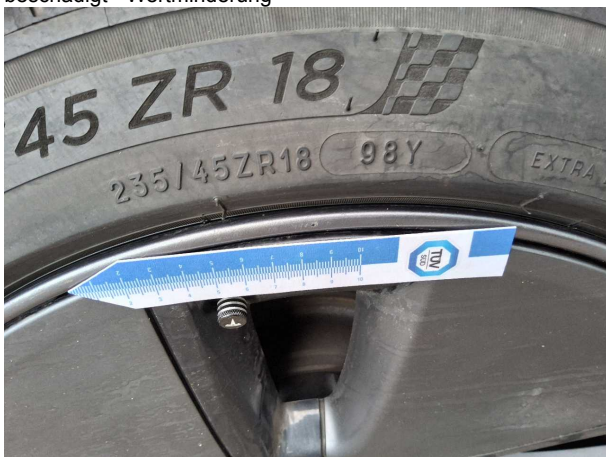
| Nr. | Bauteilgruppe | Beschreibung |
|---|---|---|
| 5 | Rad/Reifen | Leichtmetallfelge vorn rechts - Kratzer - Wertminderung |

**Beschädigung #5:** Rad/Reifen: Leichtmetallfelge vorn rechts - Kratzer - Wertminderung

**Beschädigung #5:** Rad/Reifen: Leichtmetallfelge vorn rechts - Kratz... Wertminderung
