## Zustandsbericht / Minderwertgutachten

**SJNFAAF16U2103636**

| Hersteller | NISSAN | Typ / Verkaufsbez. | Juke 1.0 DIG-T N-Connecta |

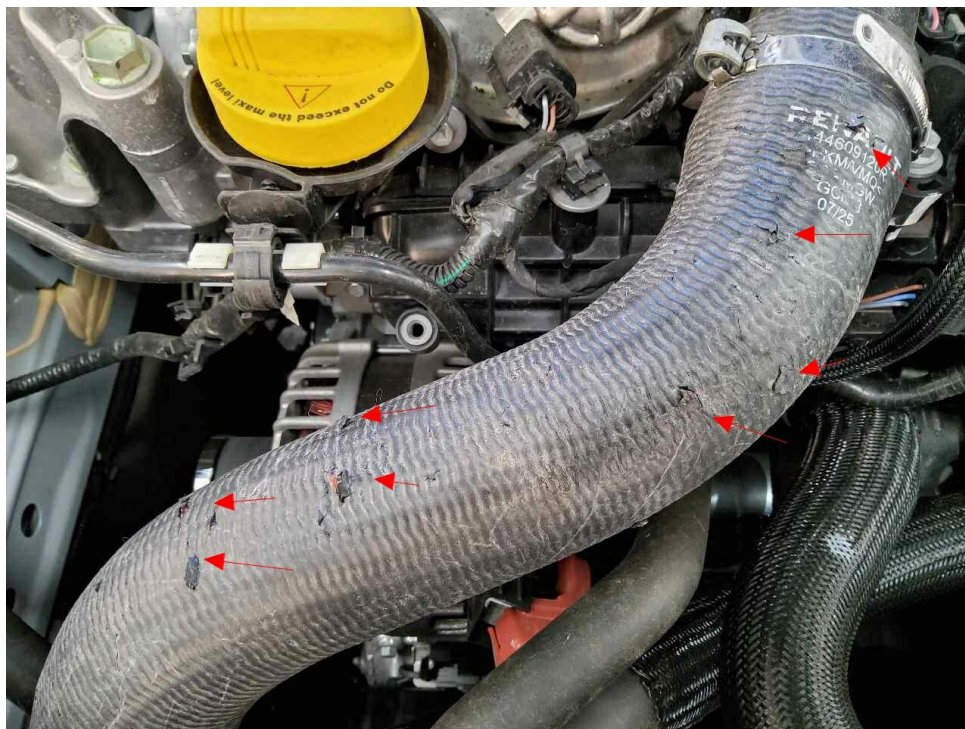
Bild 7 : Druckschlauch Ladeluftkühler Marderschaden

| Bezeichnung des Schadens / Rep.-Weg | Rep.Kost<br>netto | Anrechn. | | Minderwert in EUR | |
|---|---|---|---|---|---|
| 1. Druckschlauch Ladeluftkühler<br>Marderschaden, erneuern (Bild 7) | 179,83 | 214 | 100 | -179,83 | -214 |

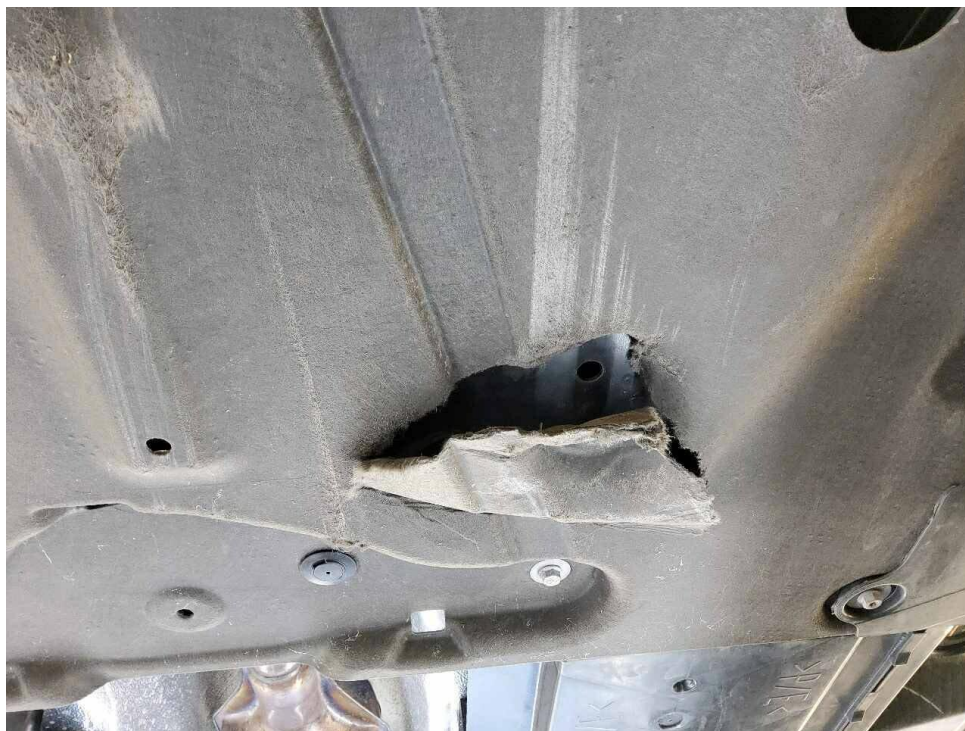
Bild 8 : Motorunterschut eingerissen

| Bezeichnung des Schadens / Rep.-Weg | Rep.Kost<br>netto | Anrechn. | | Minderwert in EUR | |
|---|---|---|---|---|---|
| 2. Motorunterschutze eingerissen,<br>erneuern (Bild 8) | 206,72 | 246 | 100 | -206,72 | -246 |

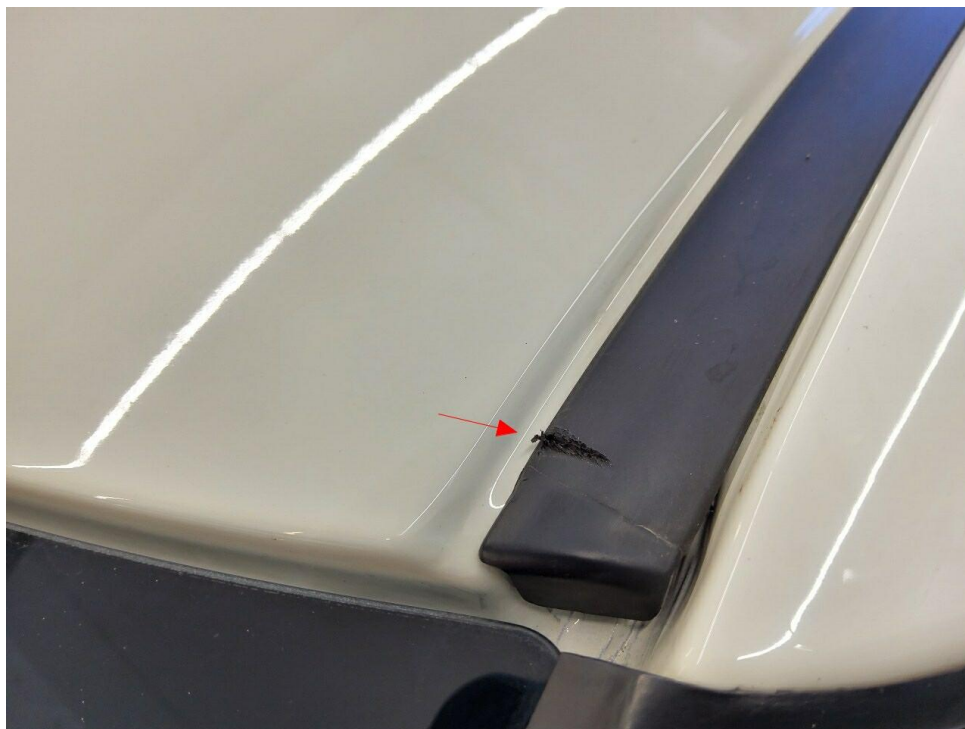
Bild 9 : Dachzierleiste links beschädigt

| Bezeichnung des Schadens / Rep.-Weg | Rep.Kost<br>netto | Anrechn. | | Minderwert in EUR | |
|---|---|---|---|---|---|
| 3. Dachzierleiste links beschädigt,<br>erneuern (Bild 9) | 89,92 | 107 | 100 | -89,92 | -107 |

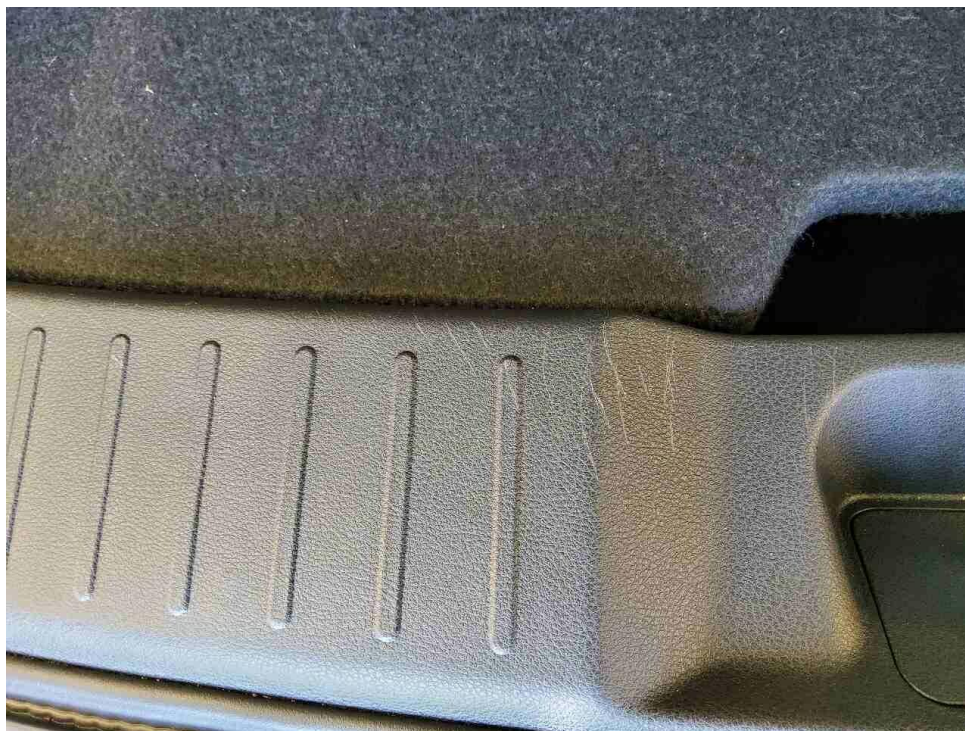
Abdeckung Schloßträger hinten verkratzt (Bild 10)

Bild 10 : Abdeckung Schloßträger hinten verkratzt
