TMBLN7NS7N8016707

Zustandsbericht

TÜV SÜD Auto Service GmbH
Römeräcker 1
76351 Linkenheim - Hochstetten

Inspection date: 18 Jun 2026
Protocol number: 46016669
Delivery date: 18 Jun 2026

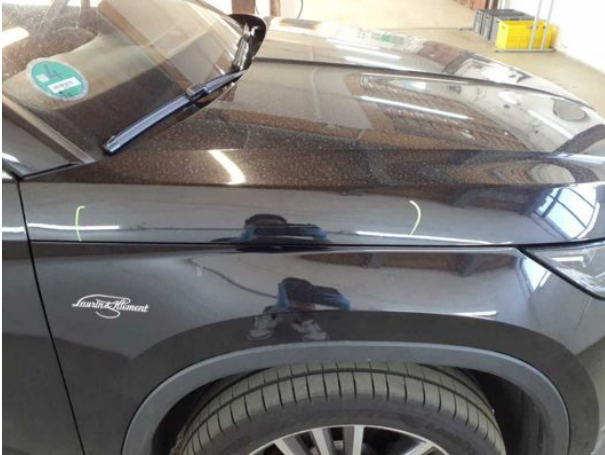
Damage #1: Bonnet: Bonnet - Scratch(es) - Cover / polish

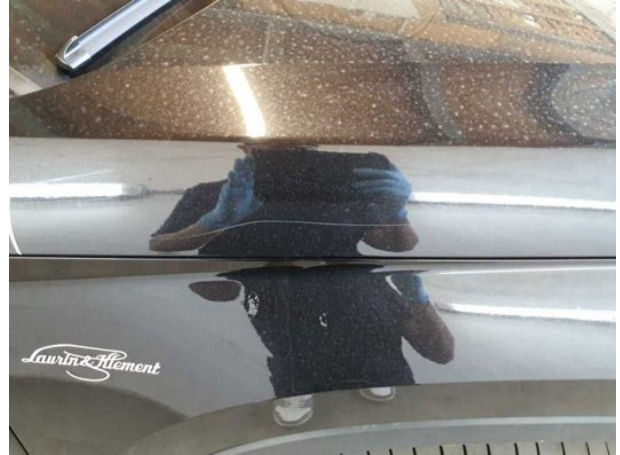
Damage #1: Bonnet: Bonnet - Scratch(es) - Cover / polish

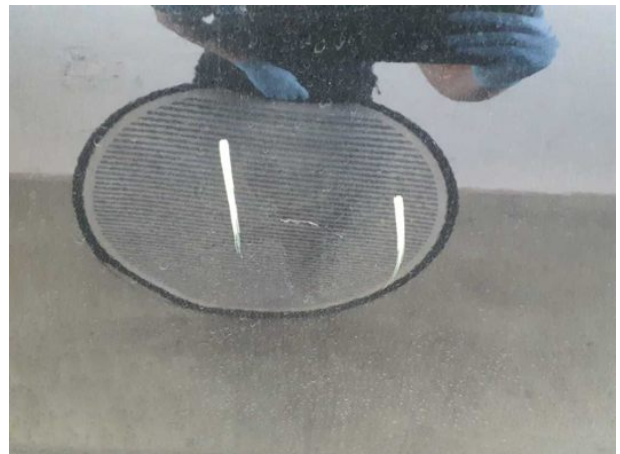
Damage #2: Door - front right side: Door - Scratch(es) - Cove...
polish

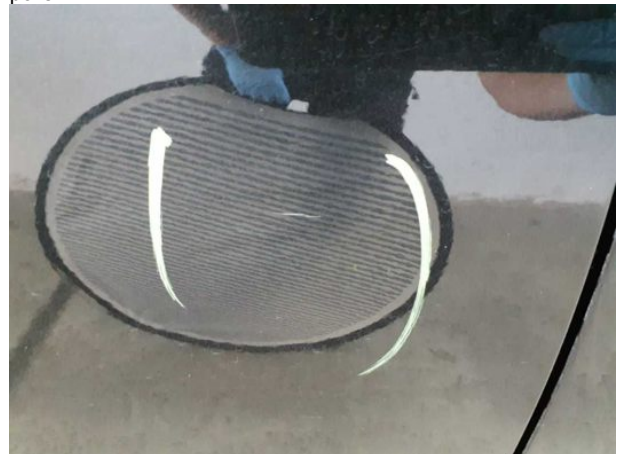
Damage #3: Door - rear right side: Door - Scratch(es) - Cover / polish

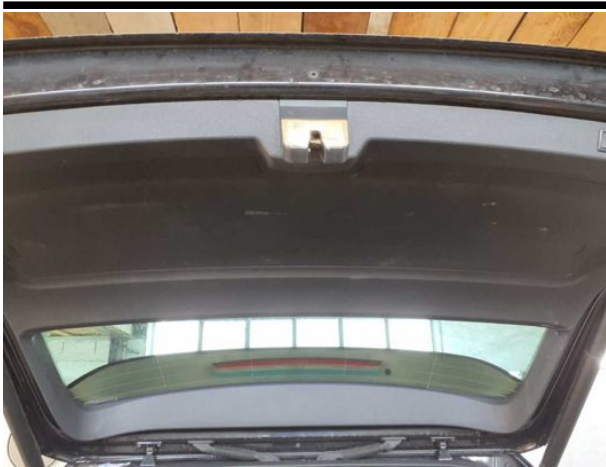
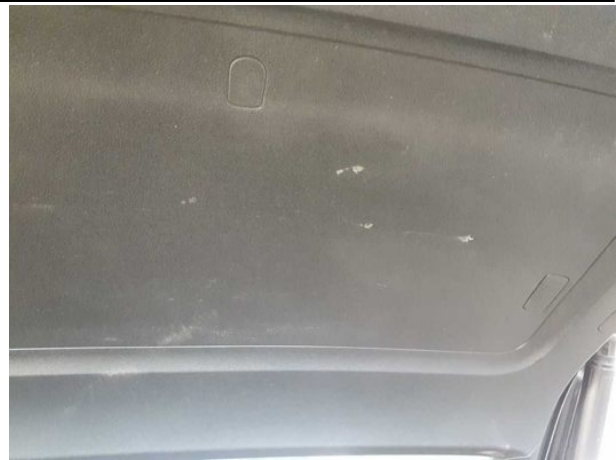
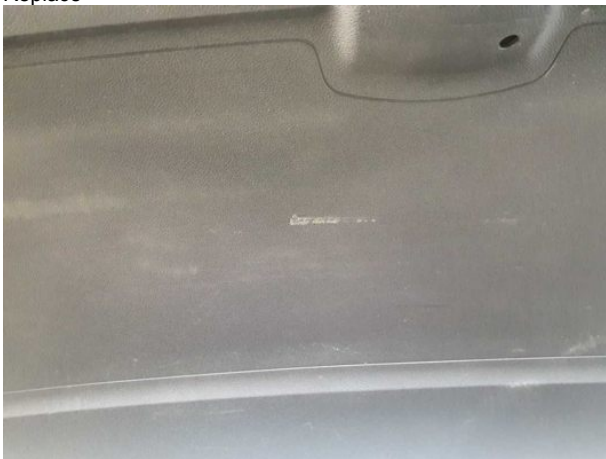
Damage #6: Trim / covers: Boot lid - interior trim - Scratched - Replace

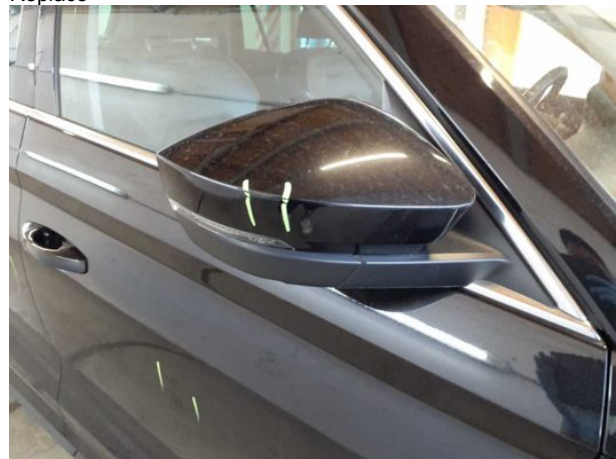
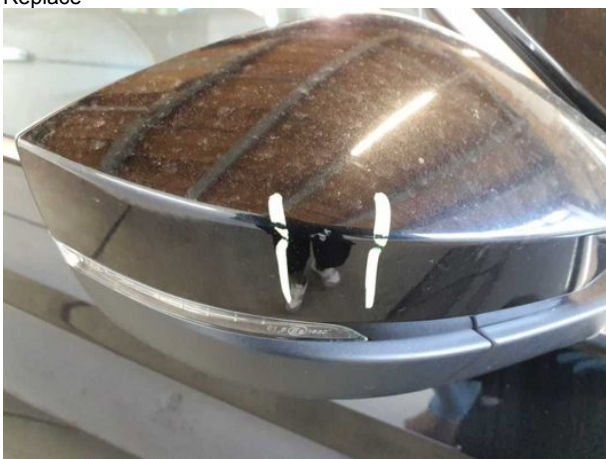
Damage #7: Wing mirror - right side: Cap - Scratched - Smart repair

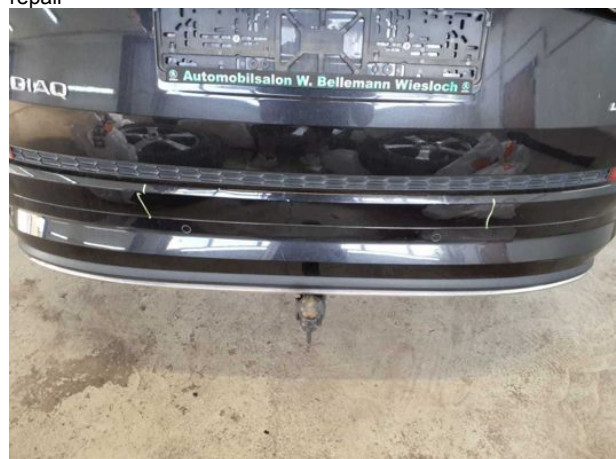
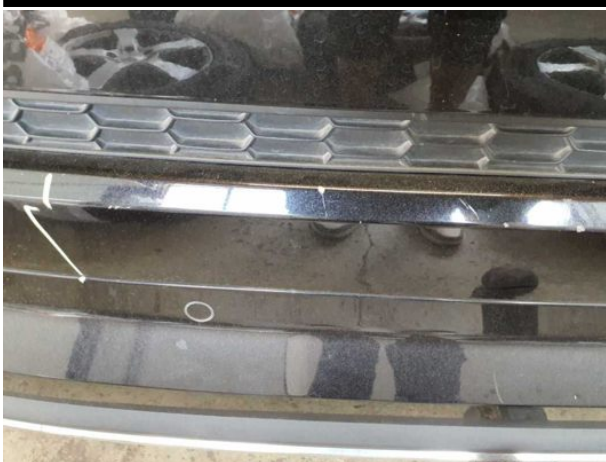
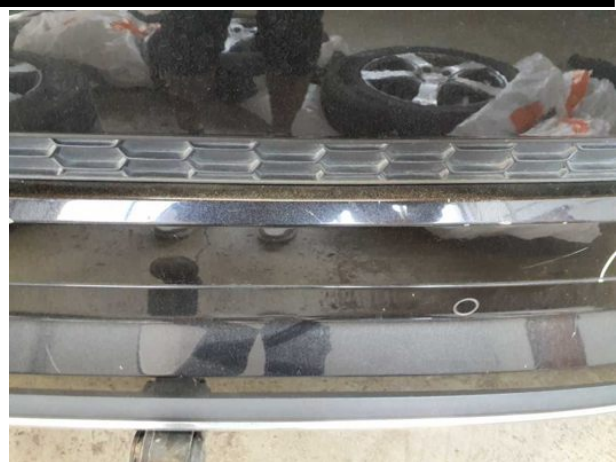
Damage #8: Rear bumper: Rear bumper - Scratched - Smart repair

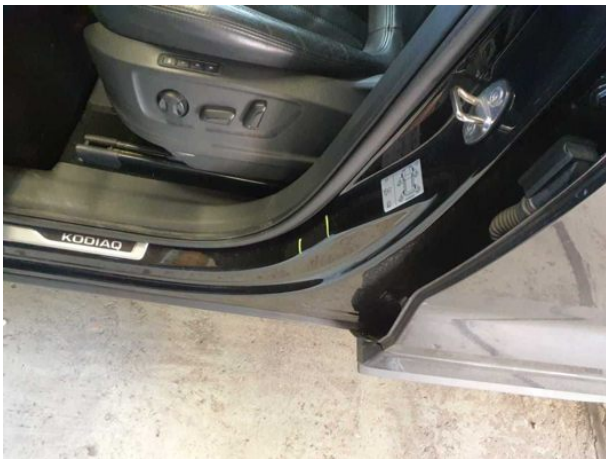
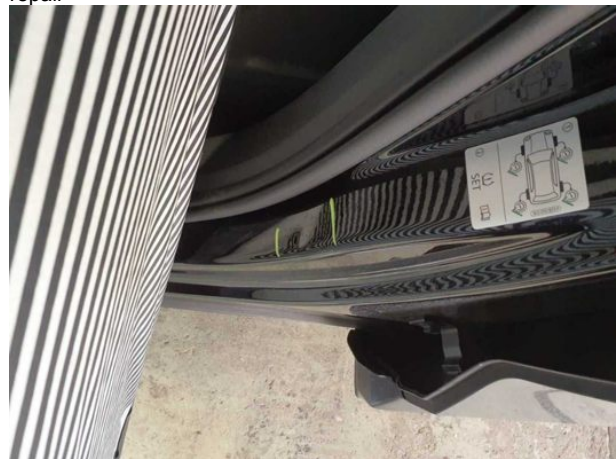
Damage #9: Sill - left side: Sill - dent(s) - Smart repair

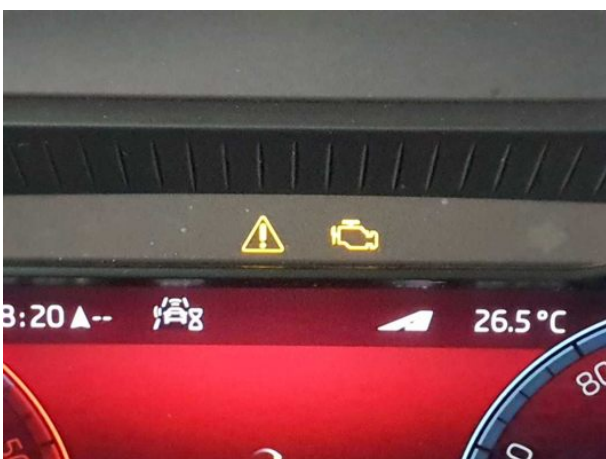
Damage #10: Electronic systems: Electronic systems - Specify findings - Diagnosed and repair if necessary

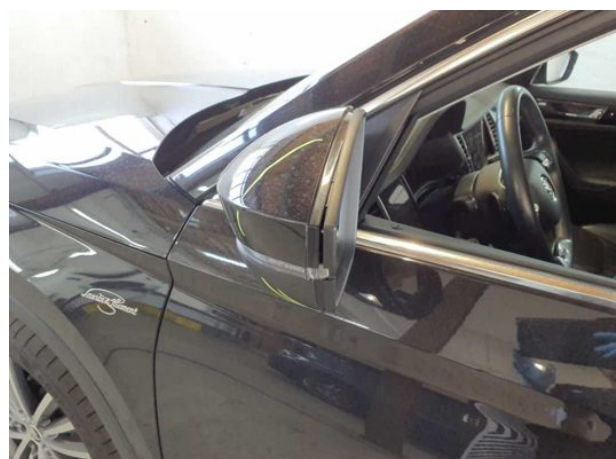
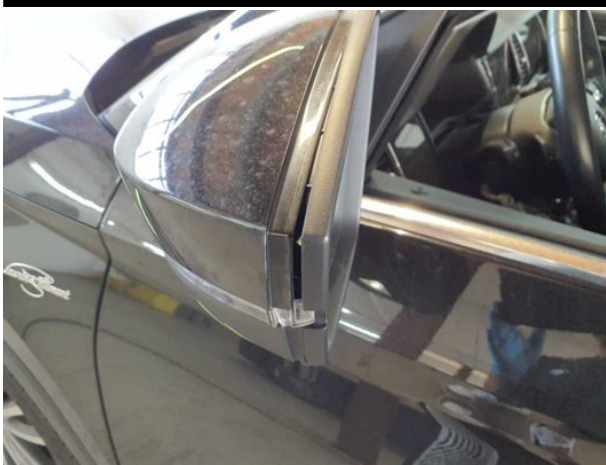
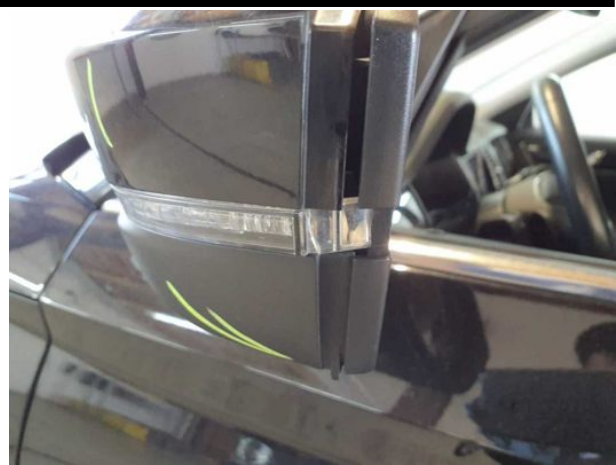
Damage #11: Wing mirror - left side: Mirror housing (+ Blinker...) Damaged - Replace

Damage #11: Wing mirror - left side: Mirror housing (+ Blinker) - Damaged - Replace

Damage #11: Wing mirror - left side: Mirror housing (+ Blinke... Damaged - Replace

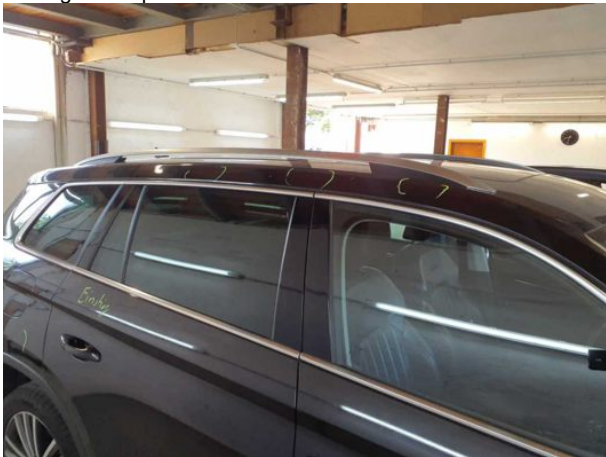
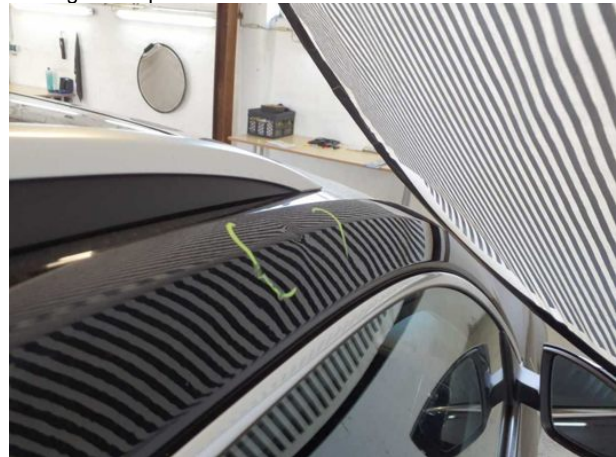
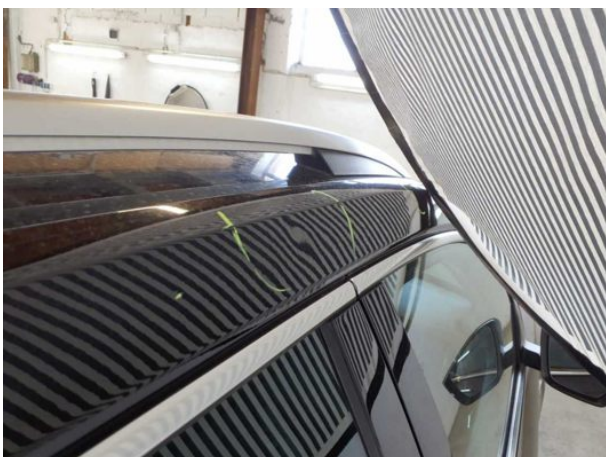
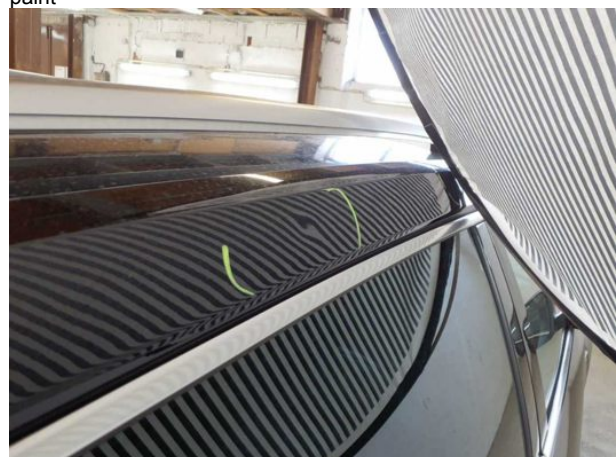
Damage #12: Roof: Roof rail - right side - dent(s) - Repair and paint

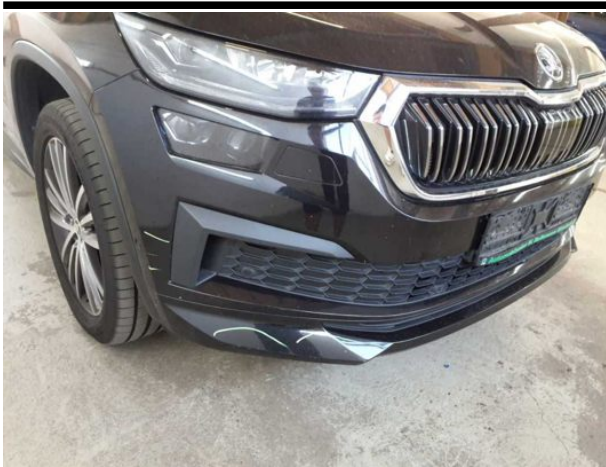
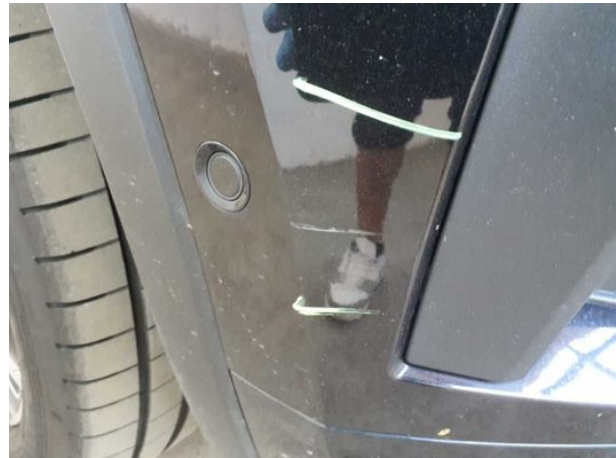
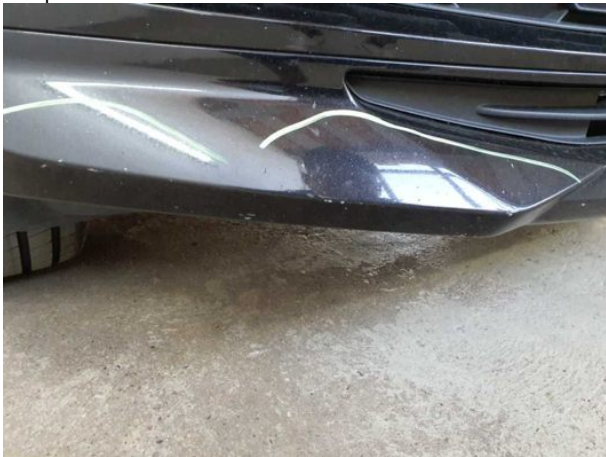
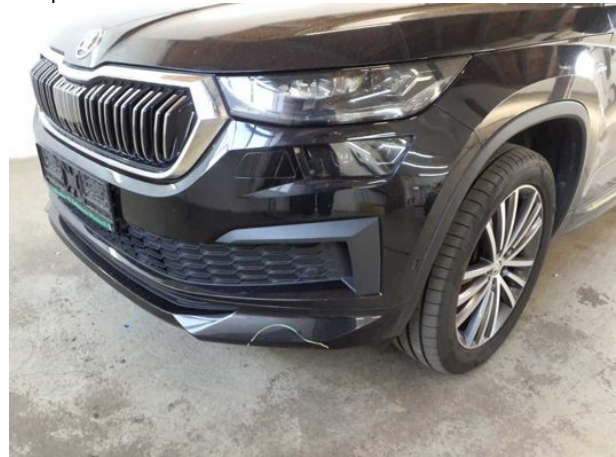
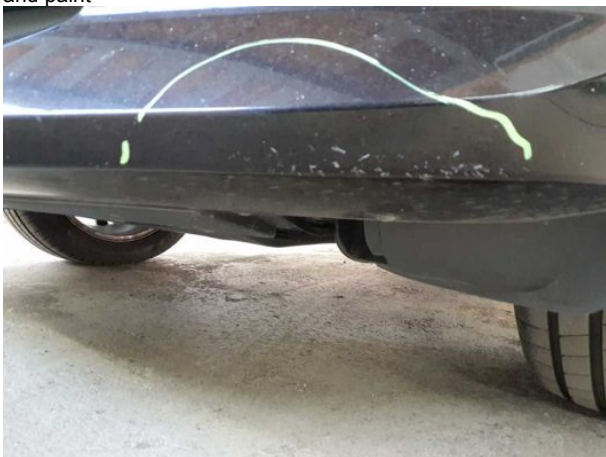
Damage #13: Front bumper: Front bumper - Scratched - Repair and paint

Damage #13: Front bumper: Front bumper - Scratched - Rep... and paint

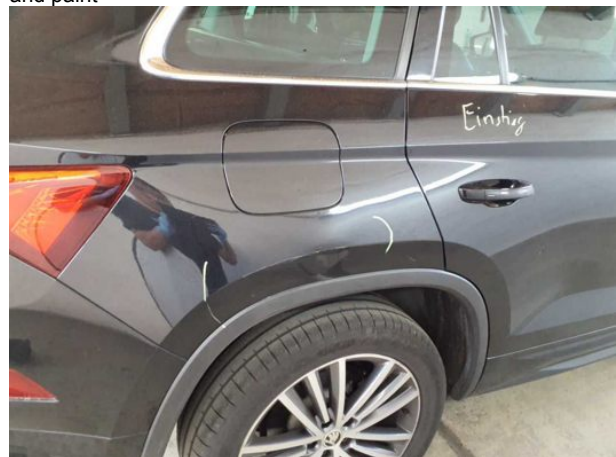
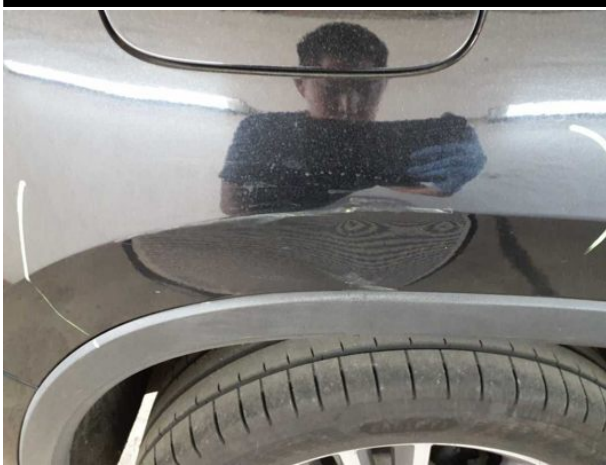
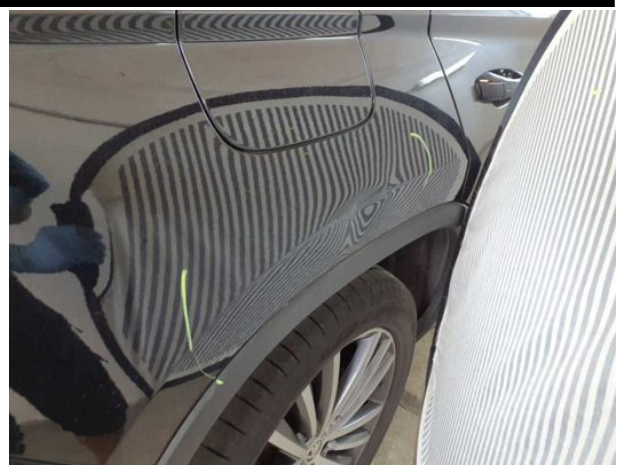
Damage #14: Side panel - rear right side: Side panel - Dent / paintcoat damage - Repair and paint

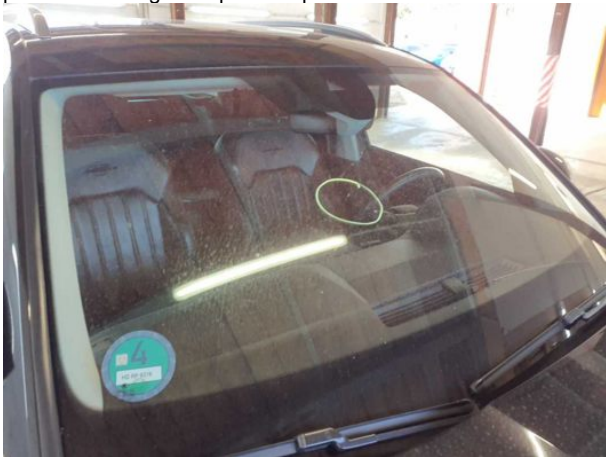
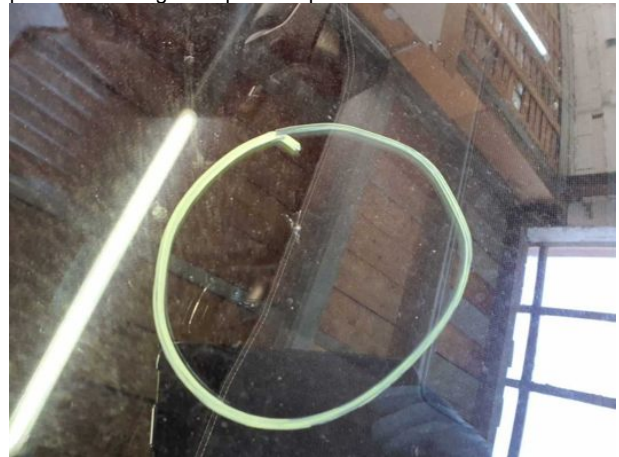
Damage #15: Vehicle glazing: Windscreen with rain sensor (Mit Rissbildung) - Stone chips - Replace

Damage #15: Vehicle glazing: Windscreen with rain sensor (... Rissbildung) - Stone chips - Replace

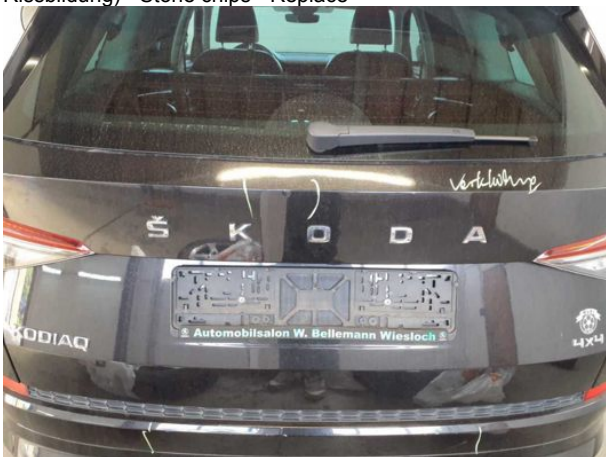
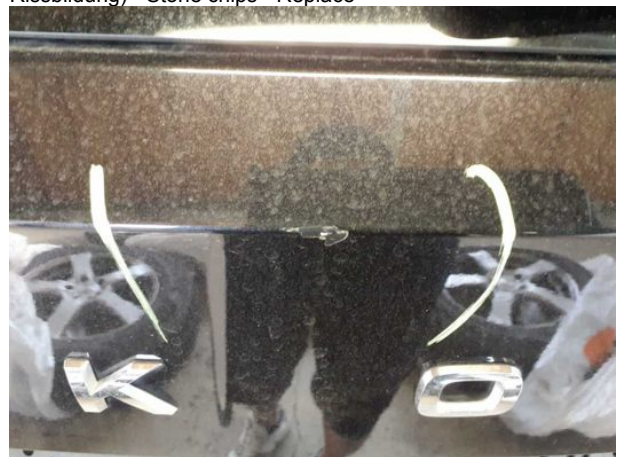
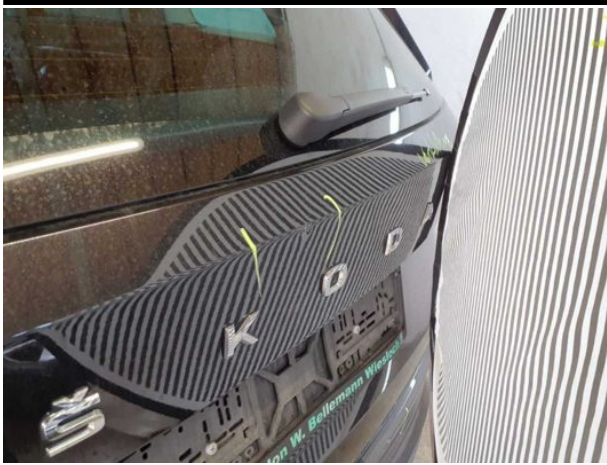
Damage #16: Boot lid / rear door: Boot lid - Dent / paintcoat damage - Repair and paint

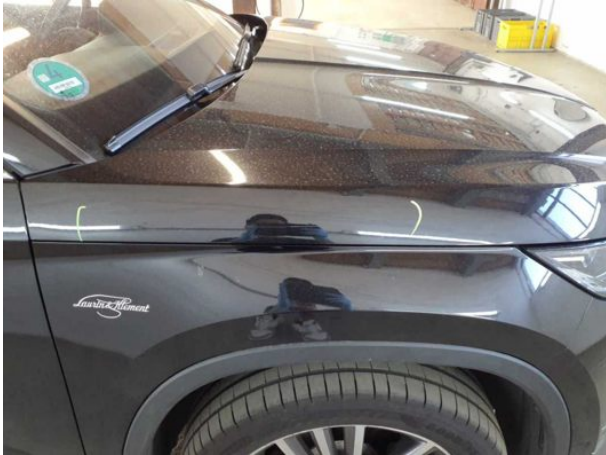
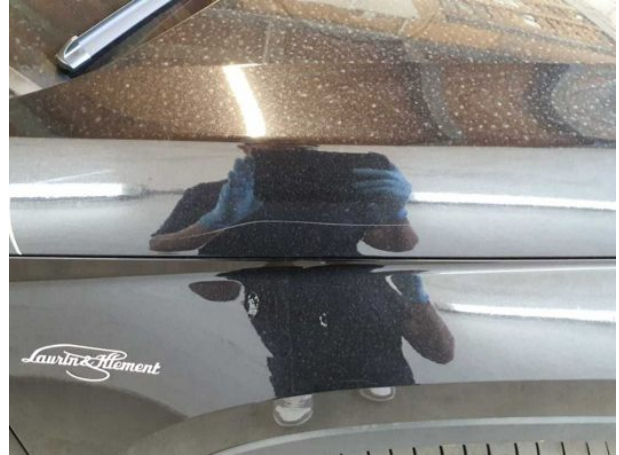
Beschädigung #1: Motorhaube: Motorhaube - Kratzer - auslegen / polieren

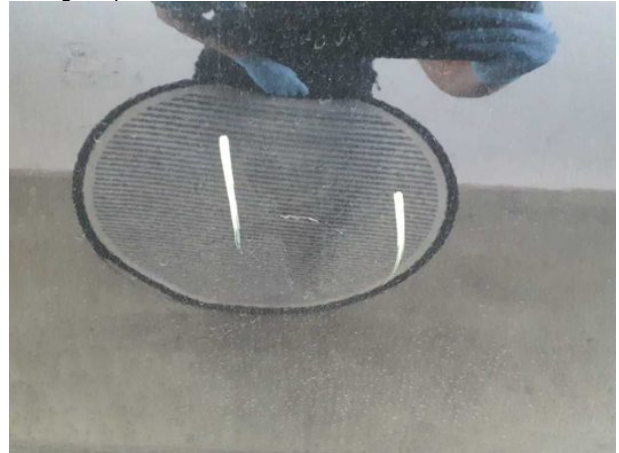
Beschädigung #2: Tür vorn rechts: Tür - Kratzer - auslegen / polieren

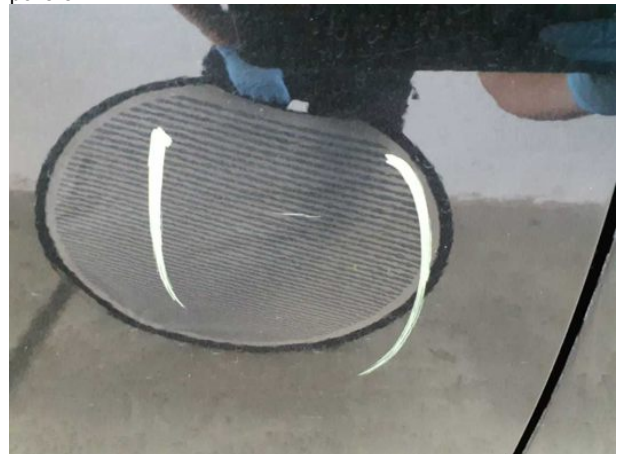
Beschädigung #3: Tür hinten rechts: Tür - Kratzer - auslegen / polieren

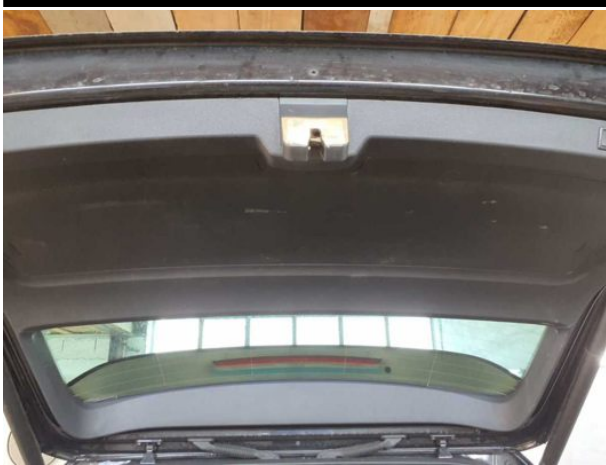
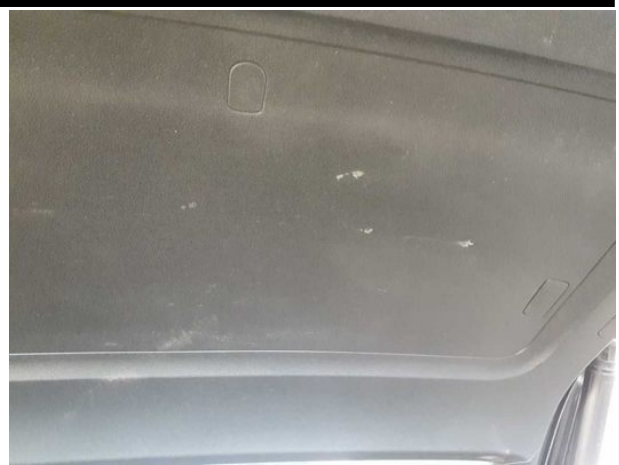
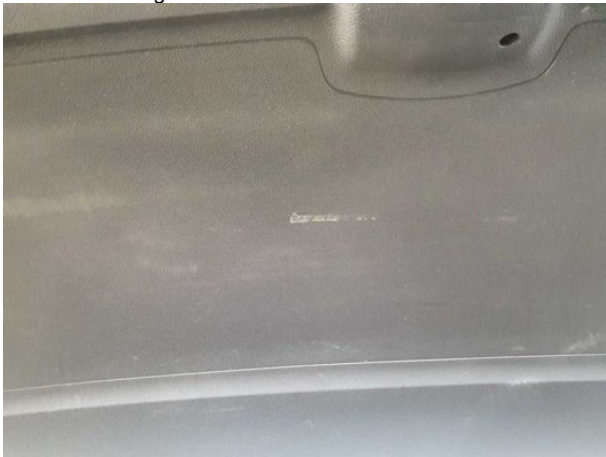
Beschädigung #6: Verkleidungen/Abdeckungen: Heckdeckel, Innenverkleidung - verkratzt / verschürft - erneuern

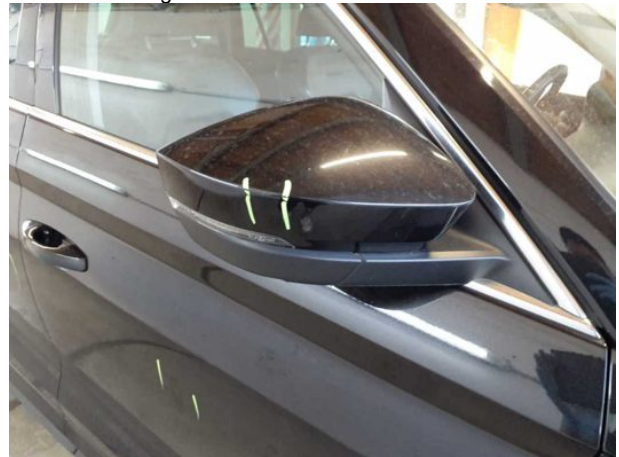
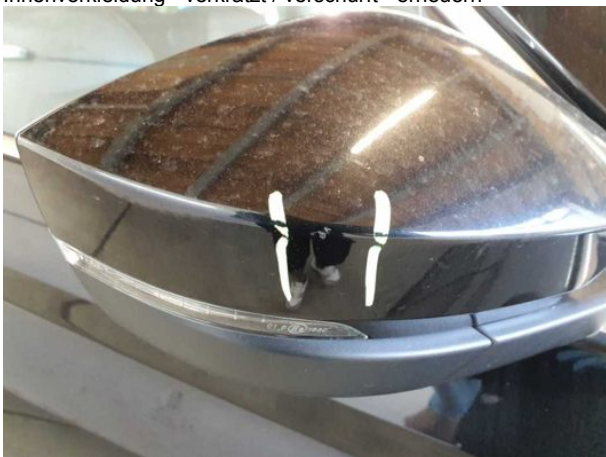
Beschädigung #7: Außenspiegel rechts: Abdeckkappe - verkratzt / verschürft - Smart Repair

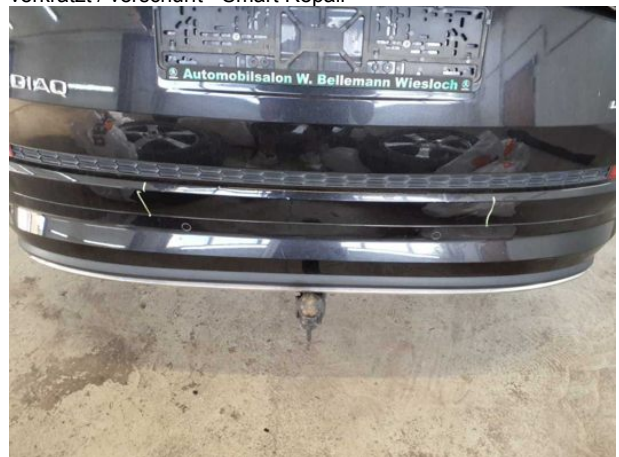
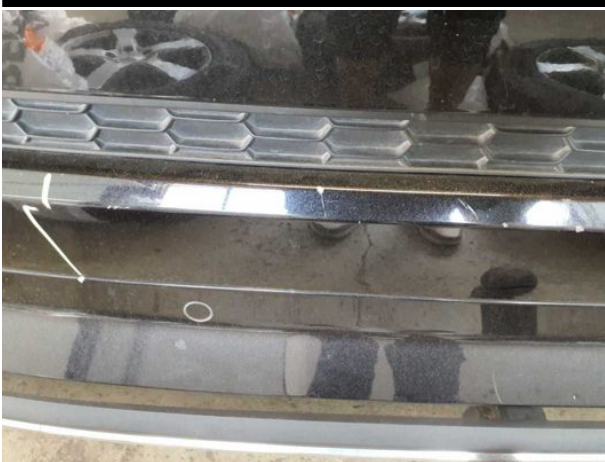
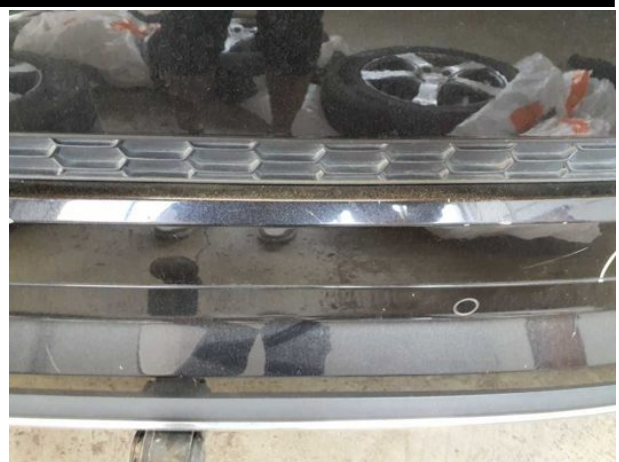
Beschädigung #8: Stoßfänger hinten: Stoßfänger hinten - verkratzt / verschürft - Smart Repair

Beschädigung #8: Stossfänger hinten: Stossfänger hinten - verkratzt / verschürft - Smart Repair

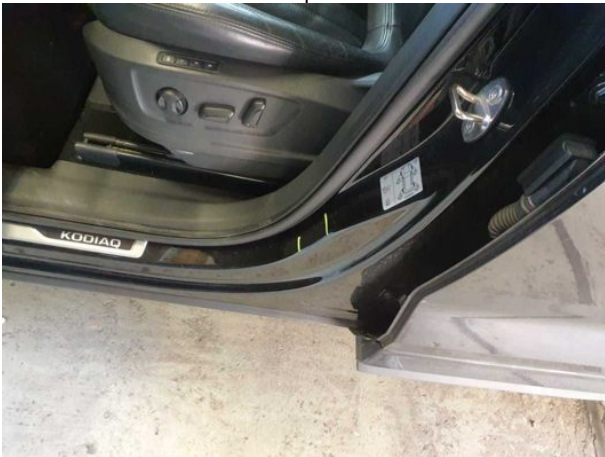
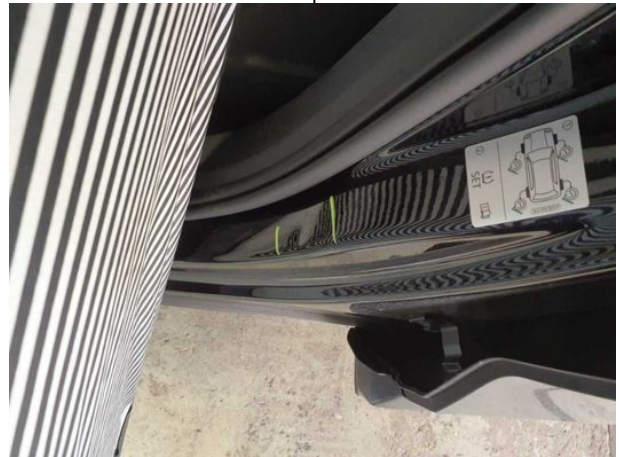
Beschädigung #9: Schweller links: Einstieg - Delle(n) - Smart Repair

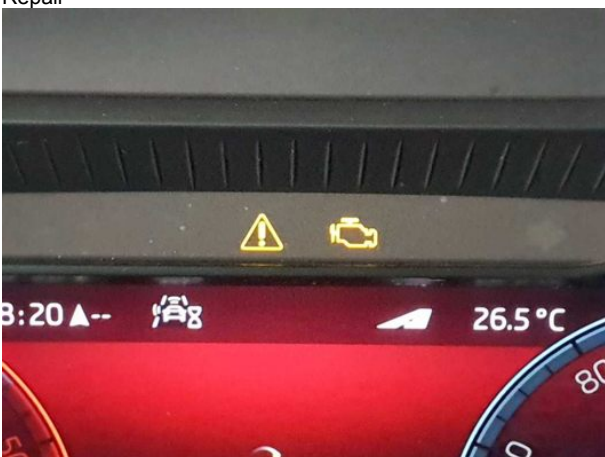
Beschädigung #10: elektronische Systeme: elektronische Systeme...
- Befund festlegen - befunden ggf. instandsetzen

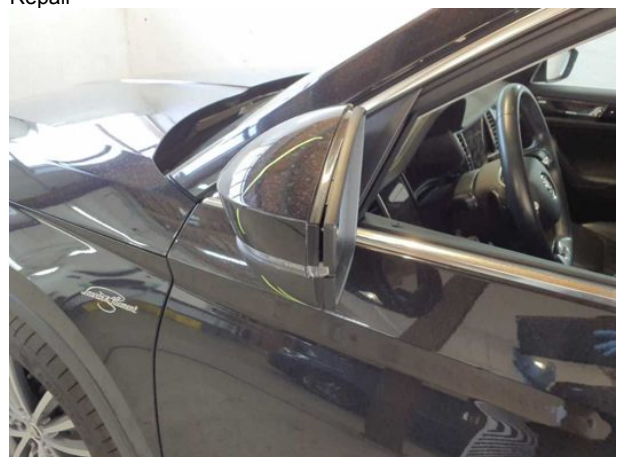
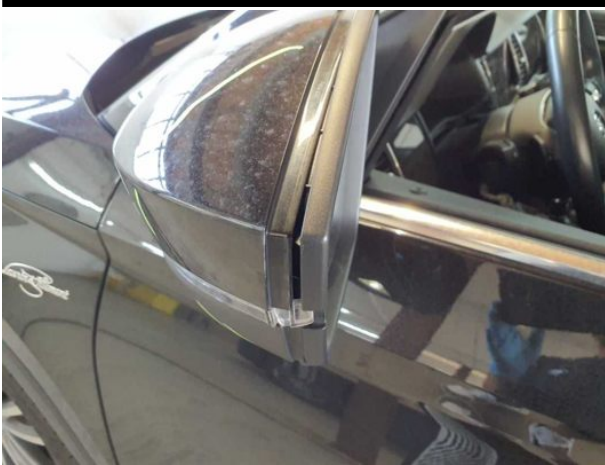
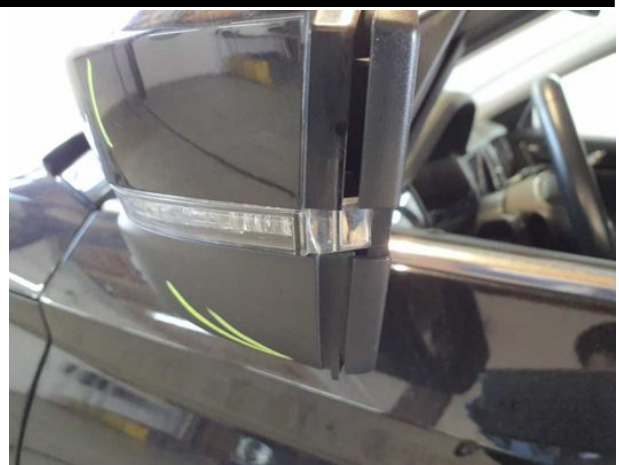
Beschädigung #11: Außenspiegel links: Spiegelgehäuse (+ Blinker) - beschädigt - erneuern

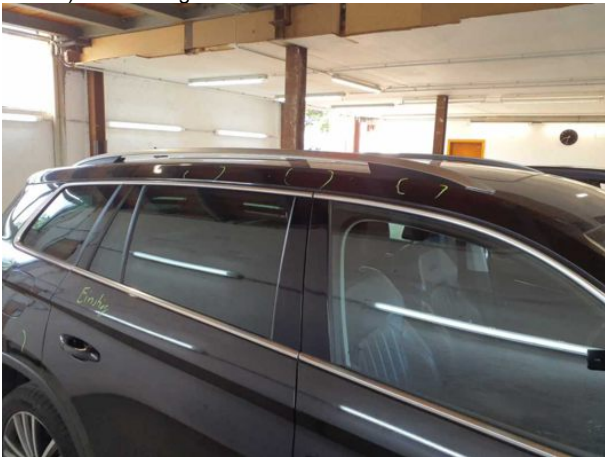
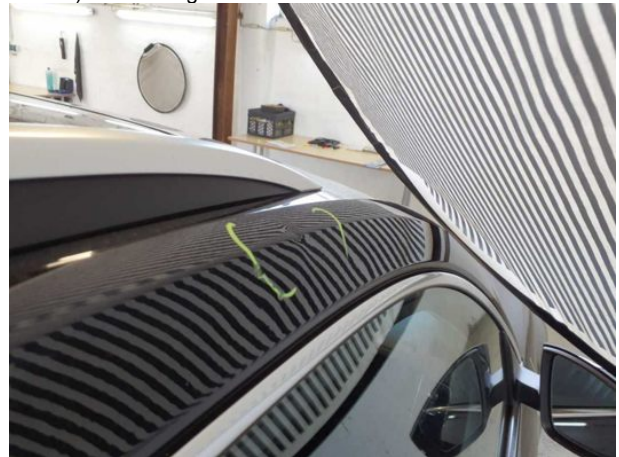
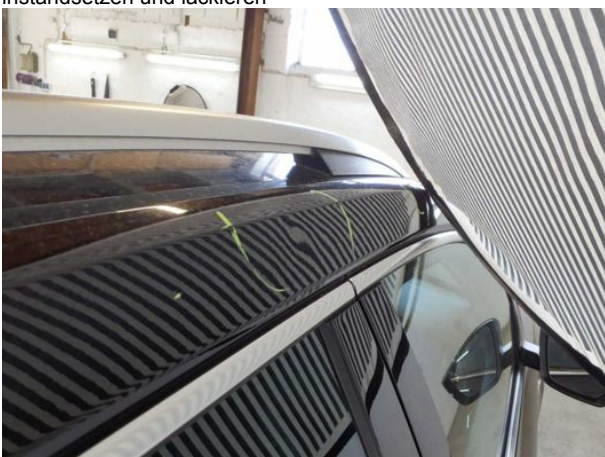
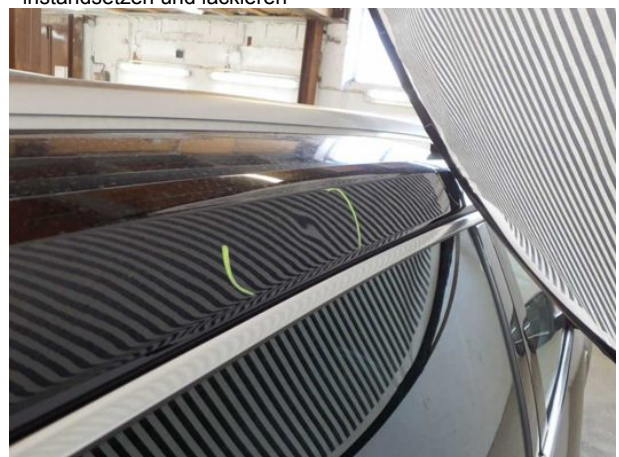
Beschädigung #12: Fahrzeugdach: Dachholm rechts - Delle(n) - instandsetzen und lackieren

Beschädigung #12: Fahrzeugdach: Dachholm rechts - Delle... - instandsetzen und lackieren

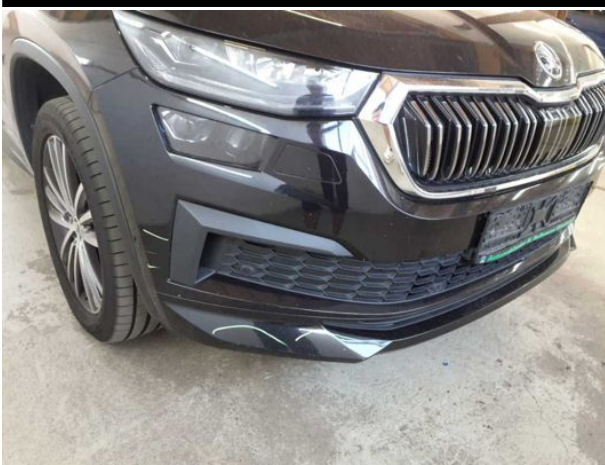
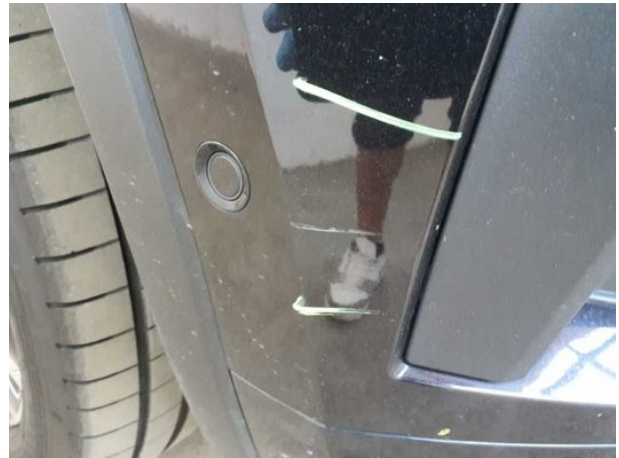
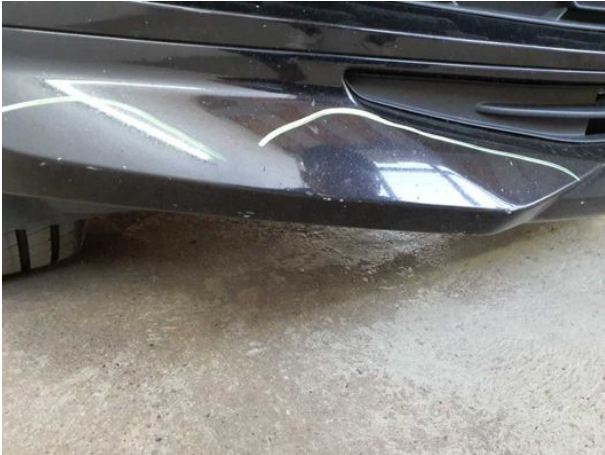
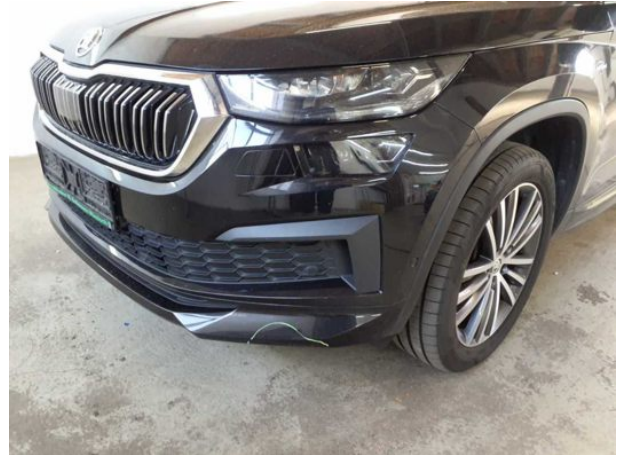
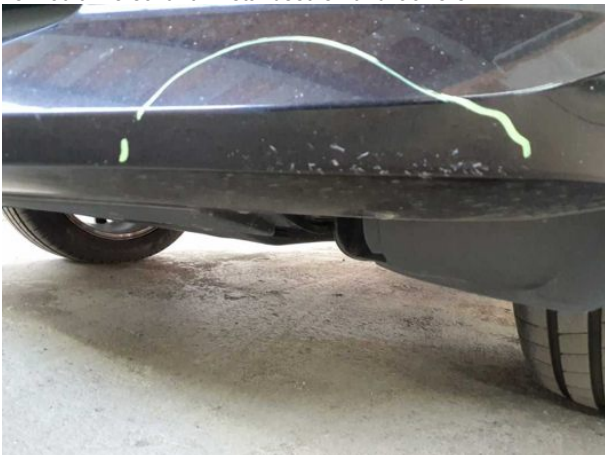
Beschädigung #13: Stossfänger vorn: Stossfänger vorn - verkratzt / verschürft - instandsetzen und lackieren

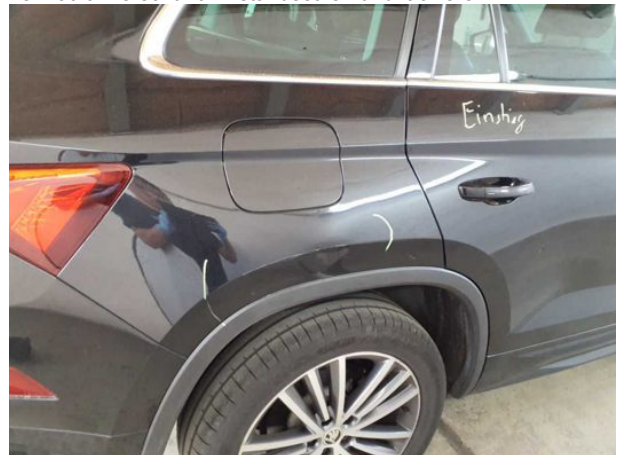
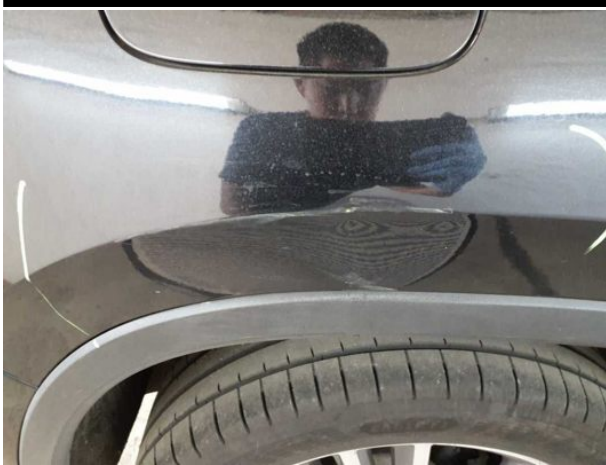
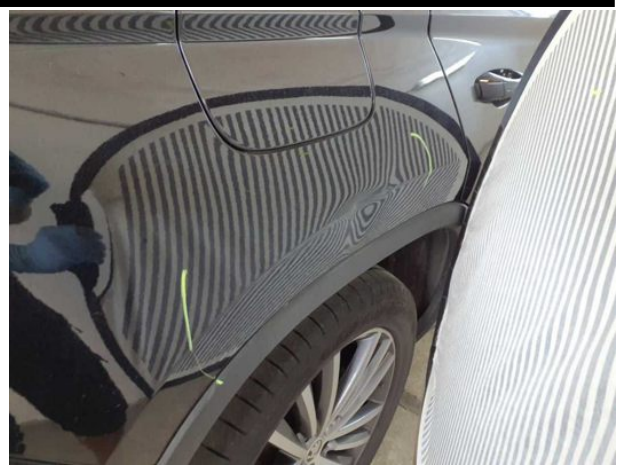
Beschädigung #14: Seitenwand rechts: Seitenwand - Delle / Lackschaden - instandsetzen und lackieren

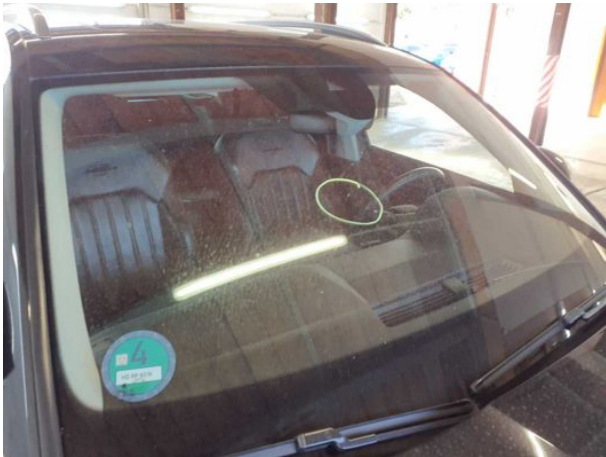
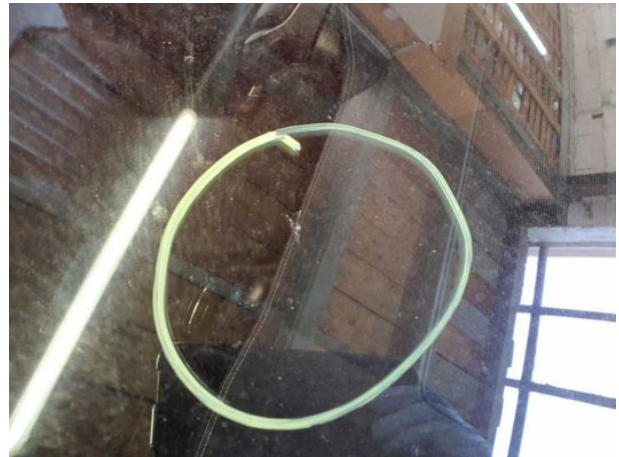
Beschädigung #15: Verglasung: Frontscheibe mit Regensensor (Mit Rissbildung) - Steinschlag - erneuern

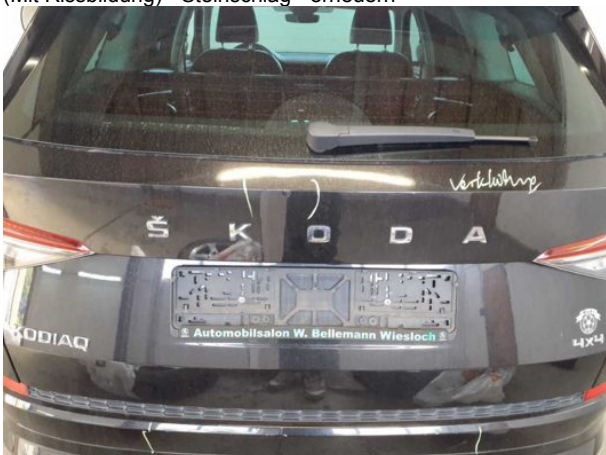
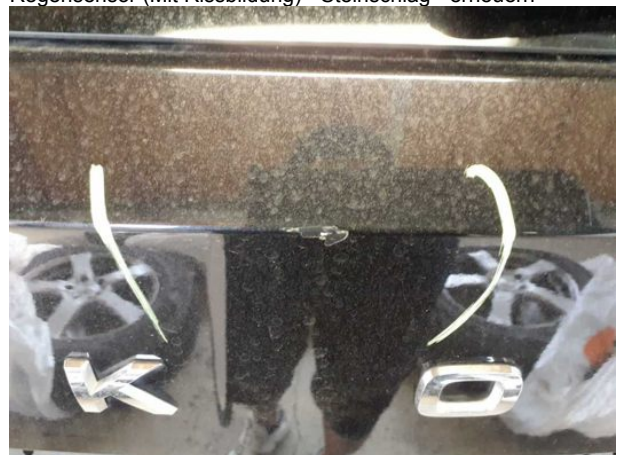
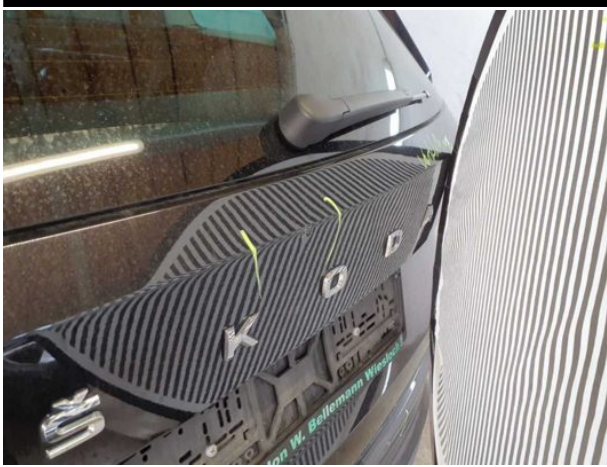
Beschädigung #16: Heckklappe/-tür: Heckklappe - Delle / Lackschaden - instandsetzen und lackieren

Beschädigung #16: Heckklappe/-tür: Heckklappe - Delle /
Lackschaden - instandsetzen und lackieren
