## Angaben zum Fahrzeug

## Zustandsbericht

**TÜV SÜD Auto Service GmbH**  
Römeräcker 1  
76351 Linkenheim - Hochstetten

Besichtigungsdatum: 15.06.2026  
**Protokollnummer: 45942004**  
Anlieferungsdatum: 15.06.2026

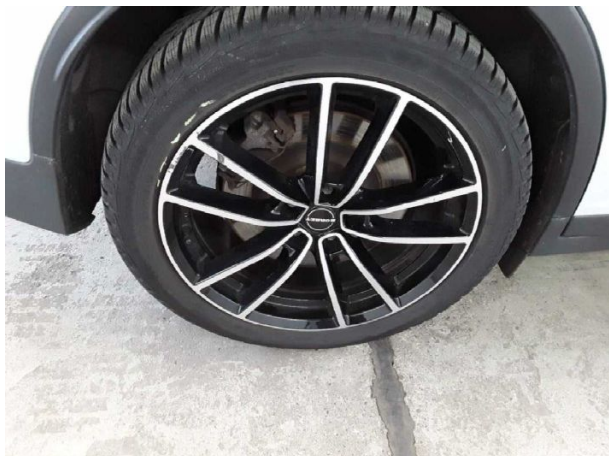
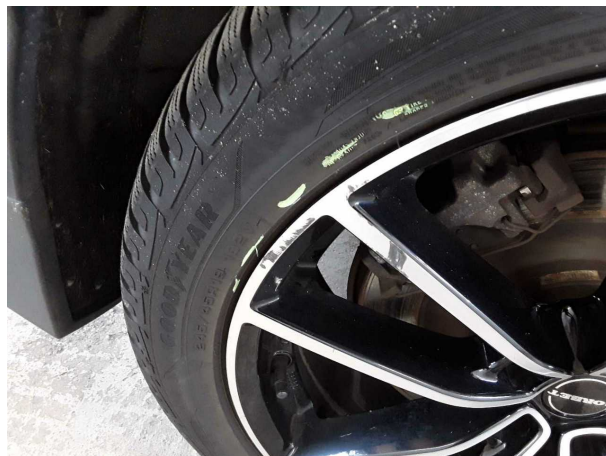
| Nr. | Bauteilgruppe | Beschreibung |
|---|---|---|
| 2 | Rad/Reifen | Leichtmetallfelge hinten rechts - verkratzt / verschürft - kein Abzug |

**Beschädigung #2:** Rad/Reifen: Leichtmetallfelge hinten rechts - verkratzt / verschürft - kein Abzug

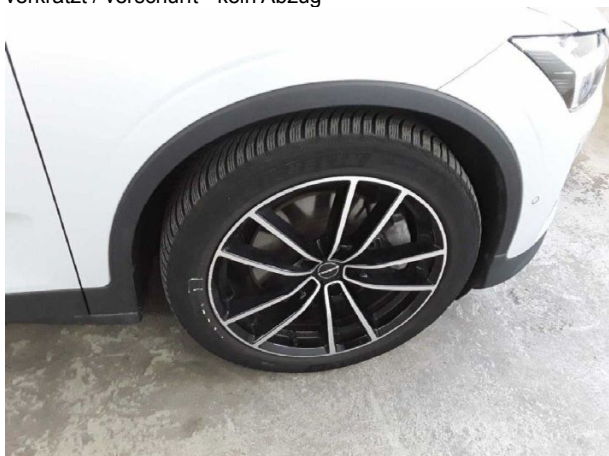
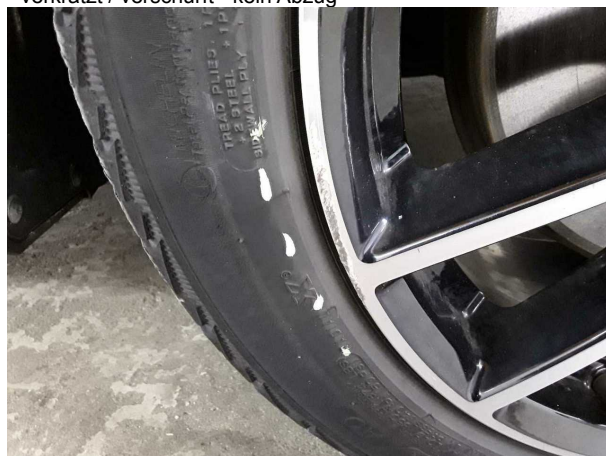
| Nr. | Bauteilgruppe | Beschreibung |
|---|---|---|
| 3 | Rad/Reifen | Leichtmetallfelge vorn rechts - verkratzt / verschürft - kein Abzug |

**Beschädigung #3:** Rad/Reifen: Leichtmetallfelge vorn rechts - verkratzt / verschürft - kein Abzug

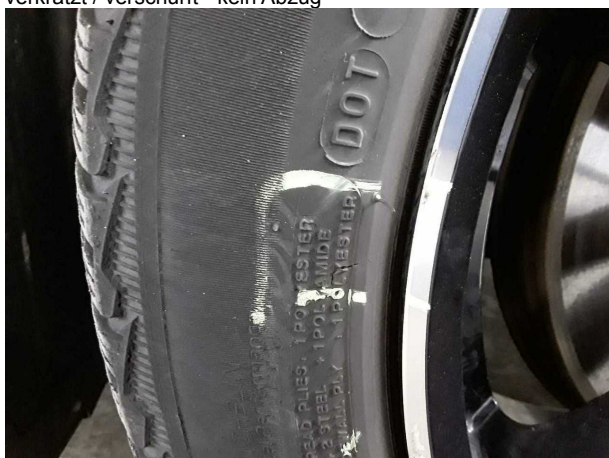
| Nr. | Bauteilgruppe | Beschreibung |
|---|---|---|
| 4 | Rad/Reifen | Reifen vorn (Rechts) - beschädigt - kein Abzug |

**Beschädigung #4:** Rad/Reifen: Reifen vorn (Rechts) - beschädig... kein Abzug

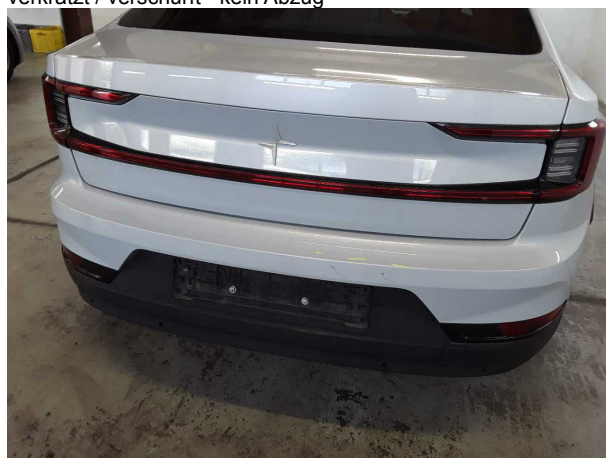
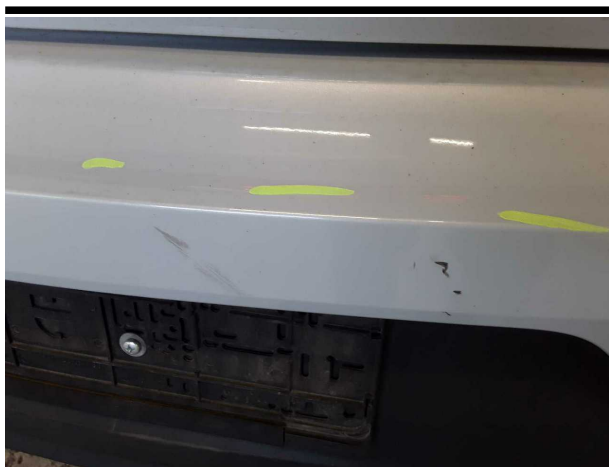
| Nr. | Bauteilgruppe | Beschreibung |
|---|---|---|
| 5 | Stoßfänger hinten | Stoßfänger hinten - Kratzer - auslegen / polieren |

**Beschädigung #5:** Stossfänger hinten: Stossfänger hinten - Kratzer - auslegen / polieren

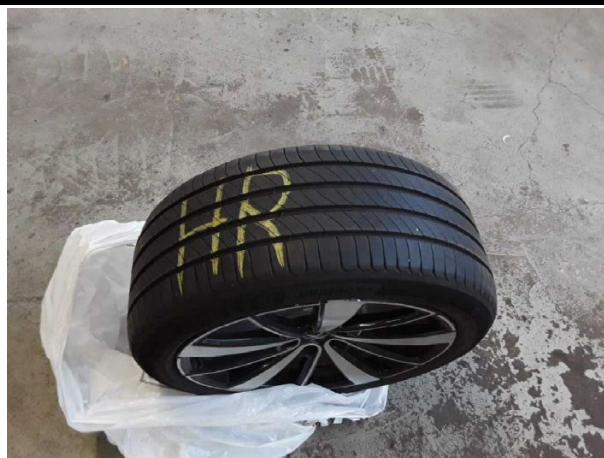
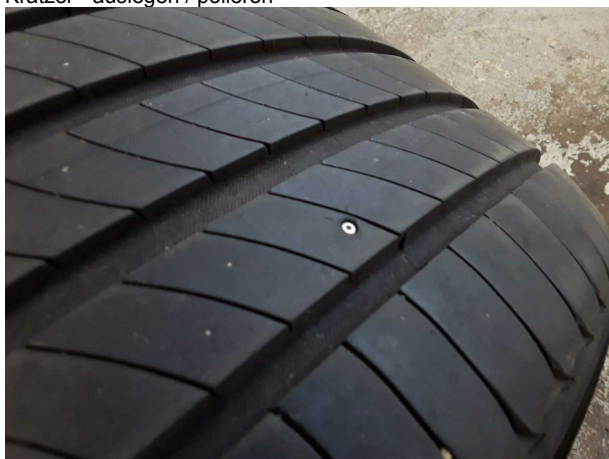
| Nr. | Bauteilgruppe | Beschreibung |
|---|---|---|
| 6 | 2.Radsatz | 1 Reifen (Nagel) - beschädigt - erneuern |

**Beschädigung #6:** 2.Radsatz: 1 Reifen (Nagel) - beschädigt - erneuern

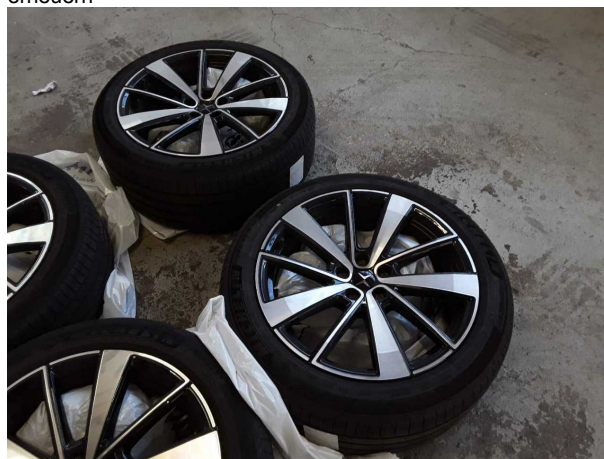
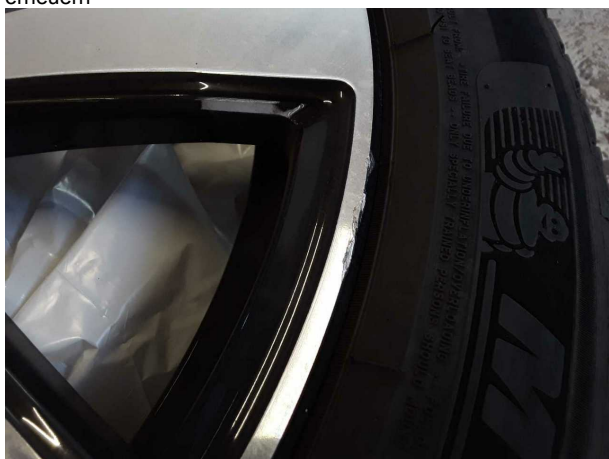
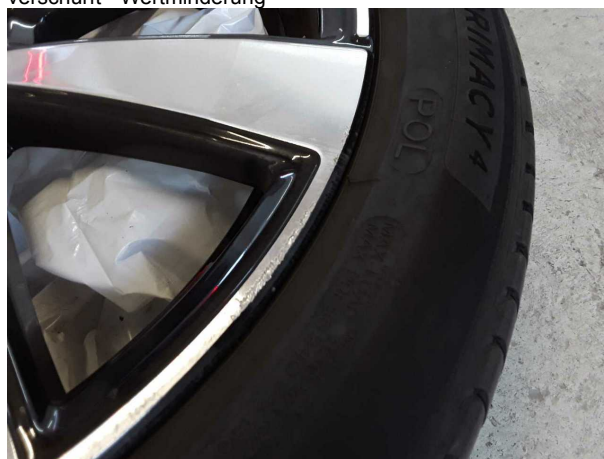
| Nr. | Bauteilgruppe | Beschreibung |
|---|---|---|
| 7 | 2.Radsatz | 2 Leichtmetallfelgen - verkratzt / verschürft - Wertminderung |

**Beschädigung #7:** 2.Radsatz: 2 Leichtmetallfelgen - verkratzt... verschürft - Wertminderung

**Beschädigung #7:** 2.Radsatz: 2 Leichtmetallfelgen - verkratzt / verschürft - Wertminderung

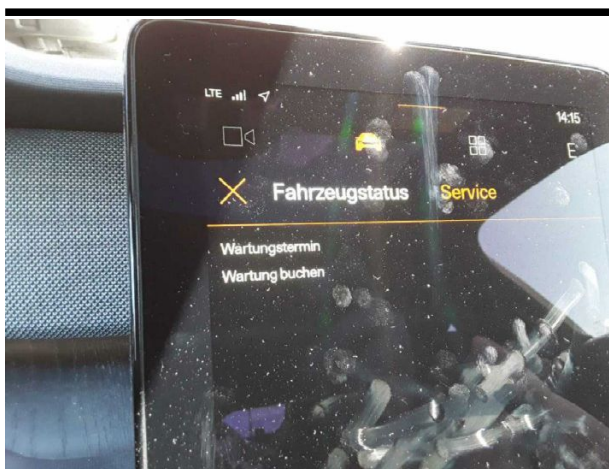
| Nr. | Bauteilgruppe | Beschreibung |
|---|---|---|
| 8 | Sonstiges | Inspektion/Wartung - fällig - erneuern |

**Beschädigung #8:** Sonstiges: Inspektion/Wartung - fällig - erneuern

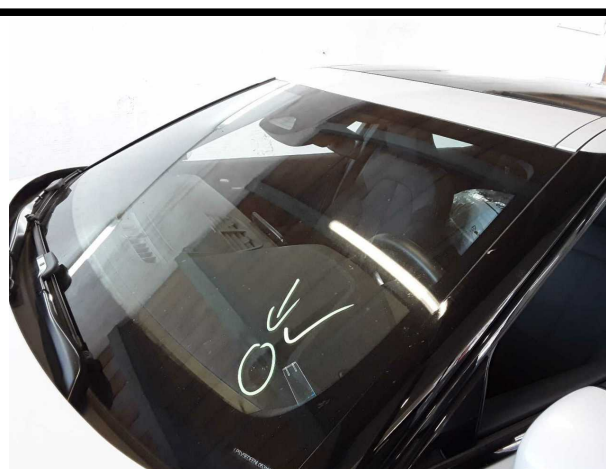
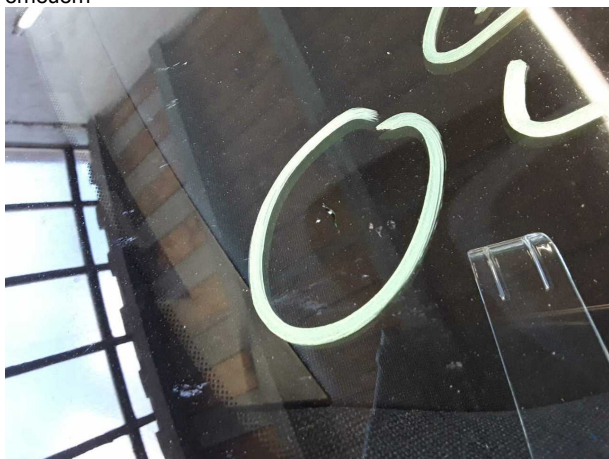
| Nr. | Bauteilgruppe | Beschreibung |
|---|---|---|
| 9 | Verglasung | Frontscheibe (Rissbildung) - Steinschlag - erneuern |

**Beschädigung #9:** Verglasung: Frontscheibe (Rissbildung) - Steinschlag - erneuern

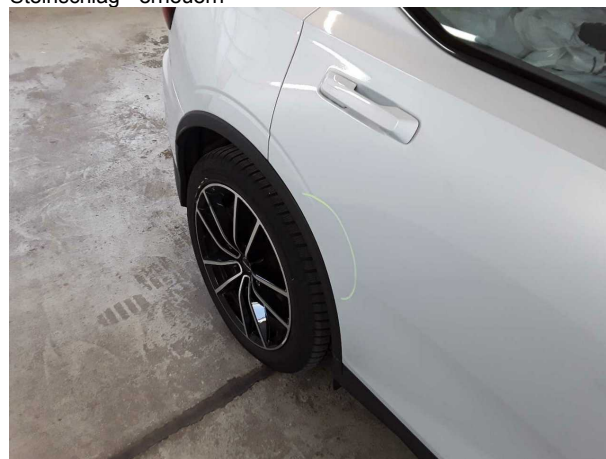
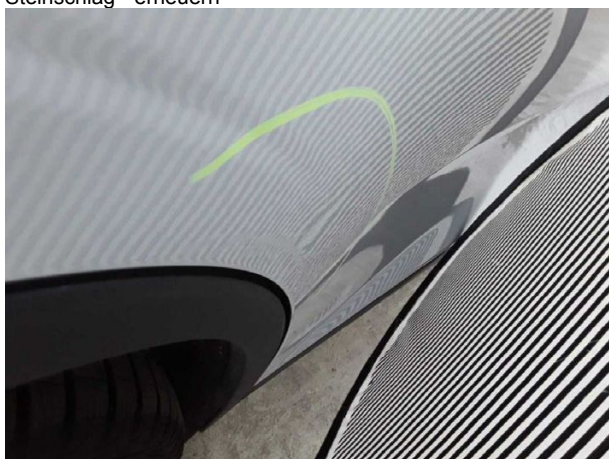
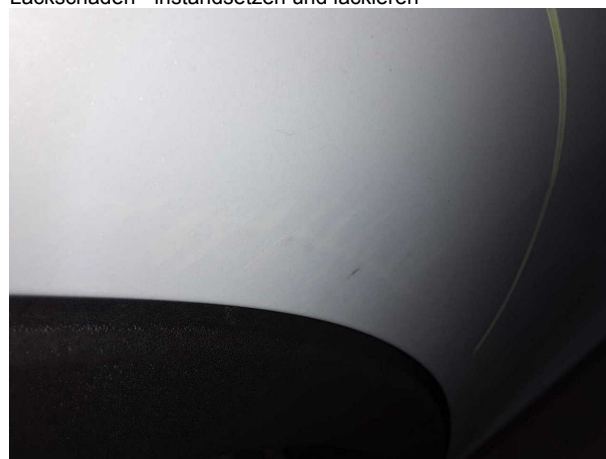
| Nr. | Bauteilgruppe | Beschreibung |
|---|---|---|
| 10 | Tür hinten rechts | Tür - Delle / Lackschaden - instandsetzen und lackieren |

**Beschädigung #10:** Tür hinten rechts: Tür - Delle / Lackschaden - instandsetzen und lackieren

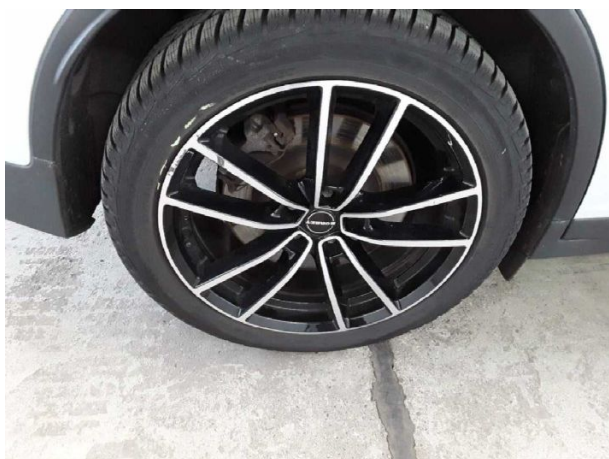
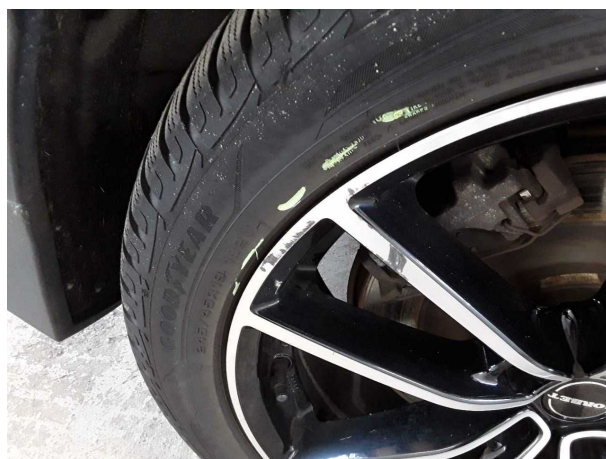
| No. | Component group | Description |
|---|---|---|
| 2 | Wheel / tyres | Alloy rim - rear right side - Scratched - No deduction |

**Damage #2:** Wheel / tyres: Alloy rim - rear right side - Scratched - No deduction

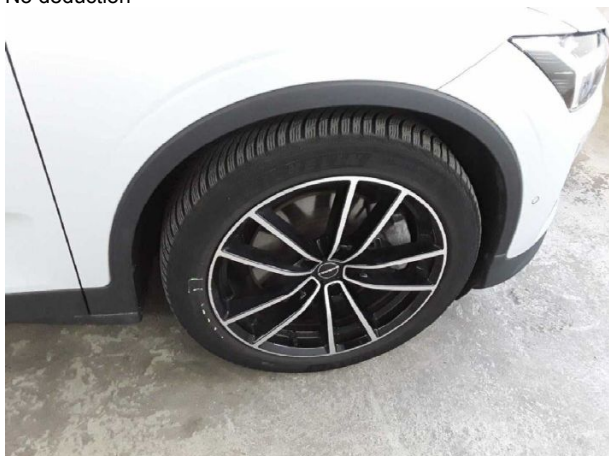
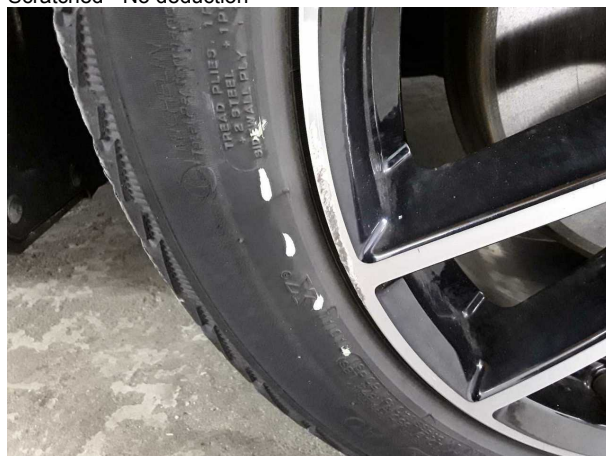
| No. | Component group | Description |
|---|---|---|
| 3 | Wheel / tyres | Alloy rim - front right side - Scratched - No deduction |

**Damage #3:** Wheel / tyres: Alloy rim - front right side - Scratched - No deduction

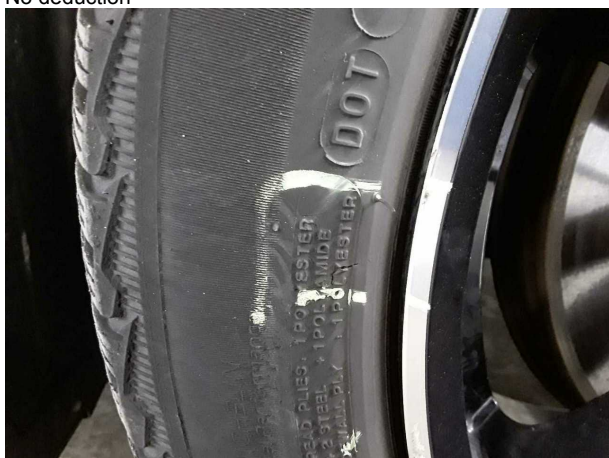
| No. | Component group | Description |
|---|---|---|
| 4 | Wheel / tyres | Tyre - front (Rechts) - Damaged - No deduction |

**Damage #4:** Wheel / tyres: Tyre - front (Rechts) - Damaged - No deduction

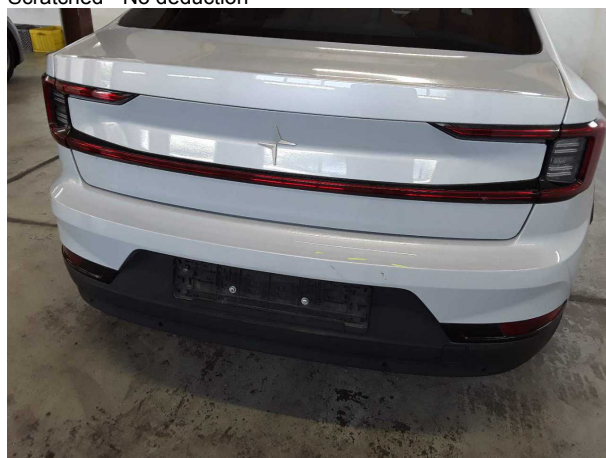
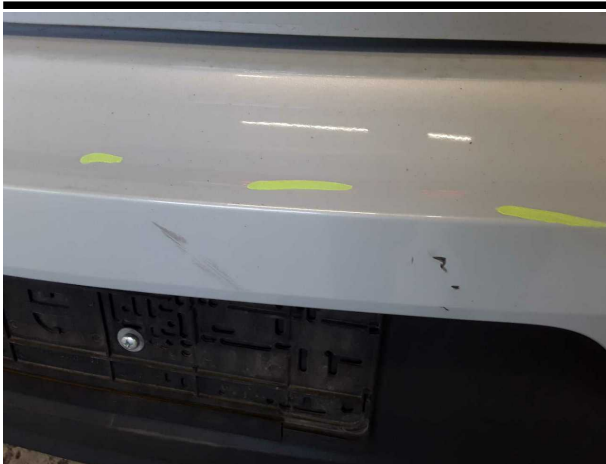
| No. | Component group | Description |
|---|---|---|
| 5 | Rear bumper | Rear bumper - Scratch(es) - Cover / polish |

**Damage #5:** Rear bumper: Rear bumper - Scratch(es) - Covered area - No deduction

**Damage #5:** Rear bumper: Rear bumper - Scratch(es) - Cover / polish

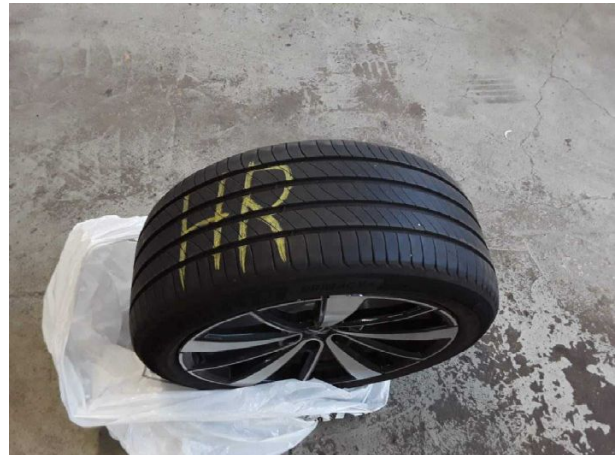
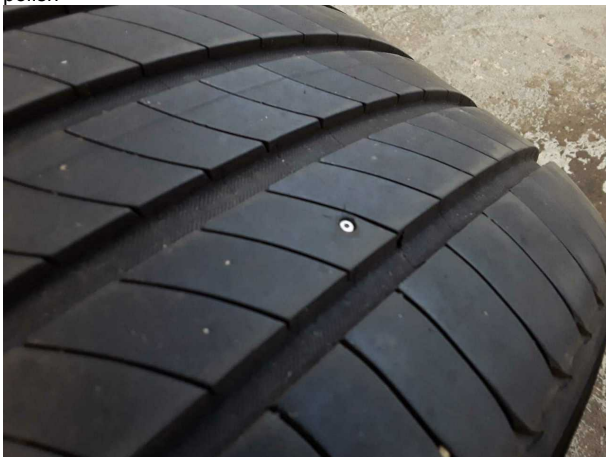
| No. | Component group | Description |
|---|---|---|
| 6 | 2nd wheel set | 1 tyre (Nagel) - Damaged - Replace |

**Damage #6:** 2nd wheel set: 1 tyre (Nagel) - Damaged - Replace

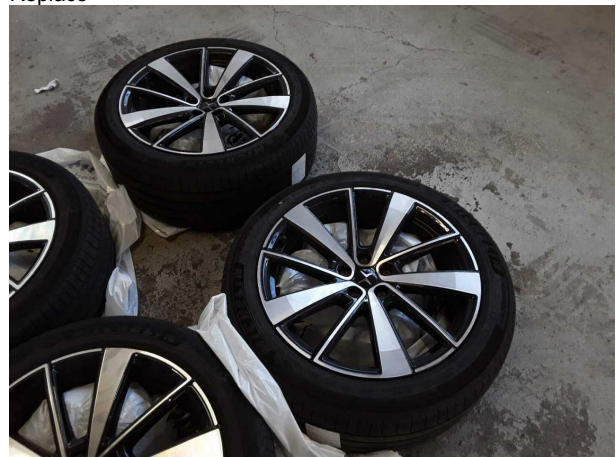
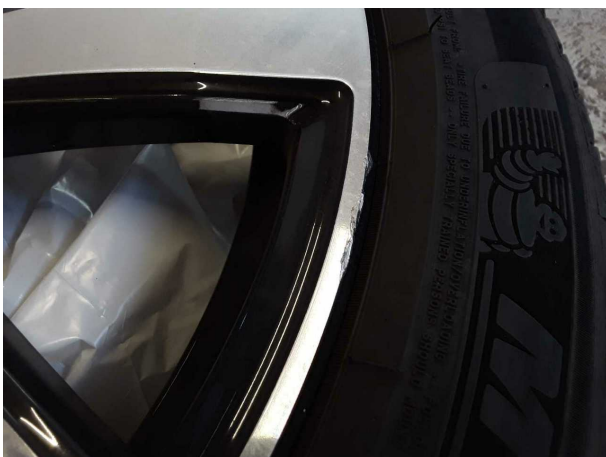
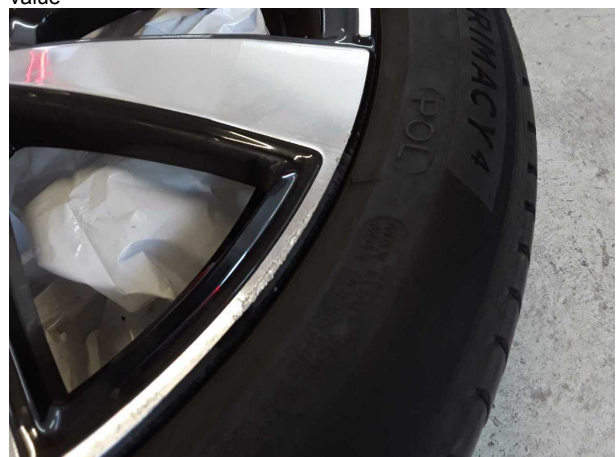
| No. | Component group | Description |
|---|---|---|
| 7 | 2nd wheel set | 2 alloy rims - Scratched - Loss in value |

**Damage #7:** 2nd wheel set: 2 alloy rims - Scratched - Loss in value

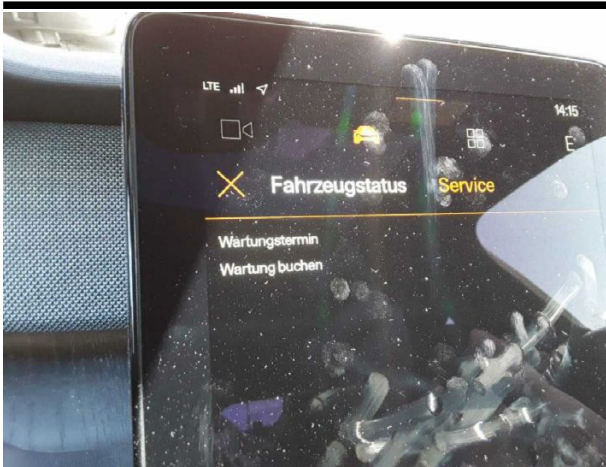
| No. | Component group | Description |
|---|---|---|
| 8 | Misc. | Inspection / maintenance - Due - Replace |

**Damage #8:** Misc.: Inspection / maintenance - Due - Replace

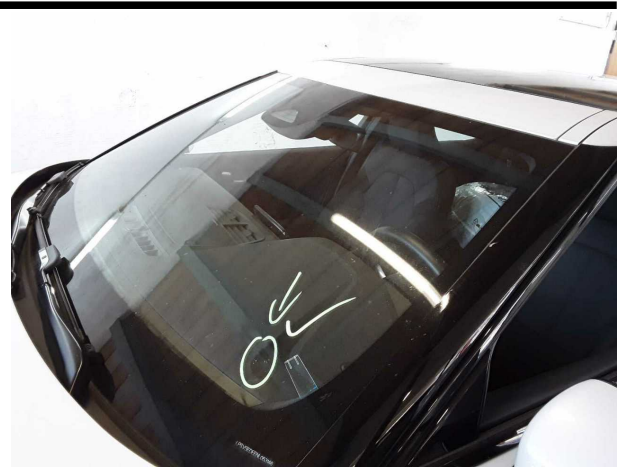
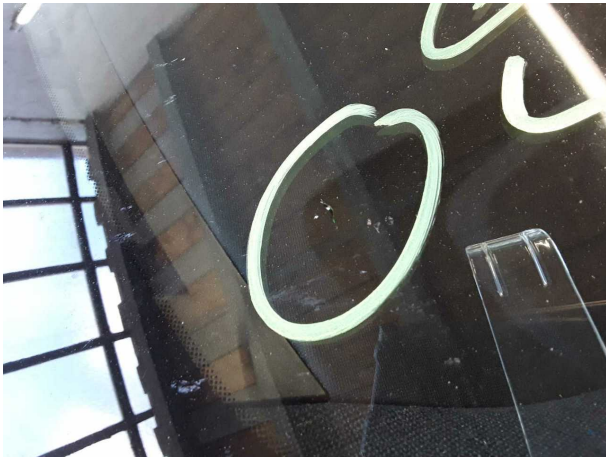
| No. | Component group | Description |
|---|---|---|
| 9 | Vehicle glazing | Windscreen (Rissbildung) - Stone chips - Replace |

**Damage #9:** Vehicle glazing: Windscreen (Rissbildung) - Stone chips - Replace

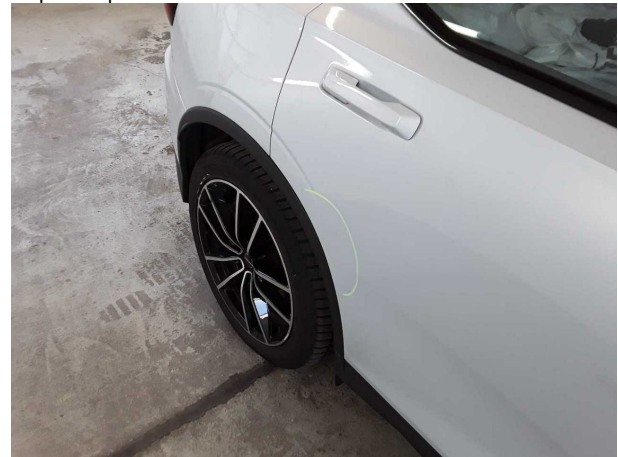
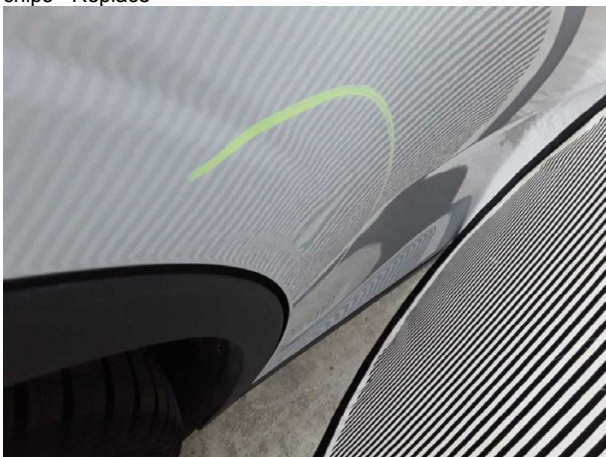
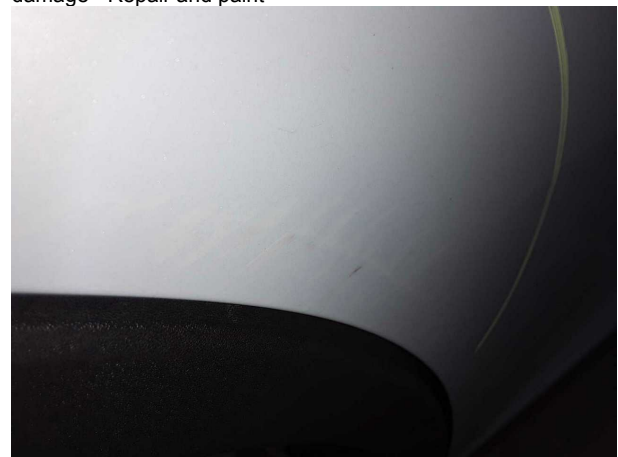
| No. | Component group | Description |
|---|---|---|
| 10 | Door - rear right side | Door - Dent / paintcoat damage - Repair and paint |

**Damage #10:** Door - rear right side: Door - Dent / paintcoat damage - Repair and paint
