**Fahrzeug:** HYUNDAI Kona ELEKTRO 150kW Select-Paket Sports Utility Vehicle 5-türig 0 ccm 204 PS / 150 KW Elektrisch Automatik

**TMAK581GFMJ027089**

## Zustandsbericht

Besichtigungsdatum: 17.06.2026  
**Protokollnummer: 46004457**  
Anlieferungsdatum: 17.06.2026

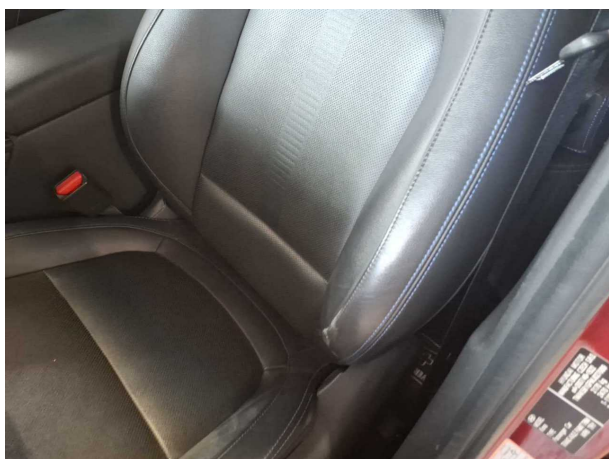
| Nr. | Bauteilgruppe | Beschreibung |
|---|---|---|
| 2 | Sitz vorn | Lehnenbezug links - Abrieb - Wertminderung |

**Beschädigung #2:** Sitz vorn: Lehnenbezug links - Abrieb - Wertminderung

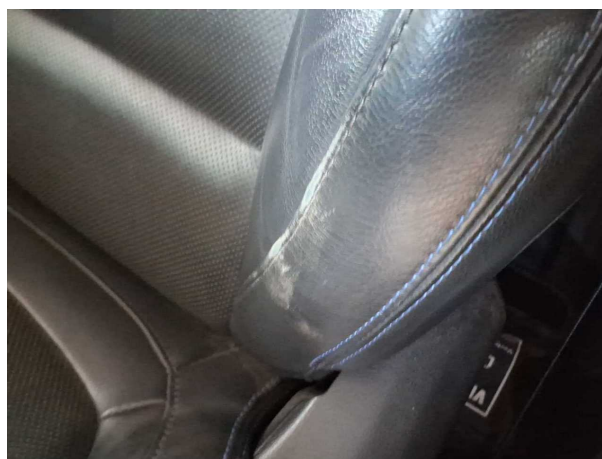
**Beschädigung #2:** Sitz vorn: Lehnenbezug links - Abrieb - Wertminderung

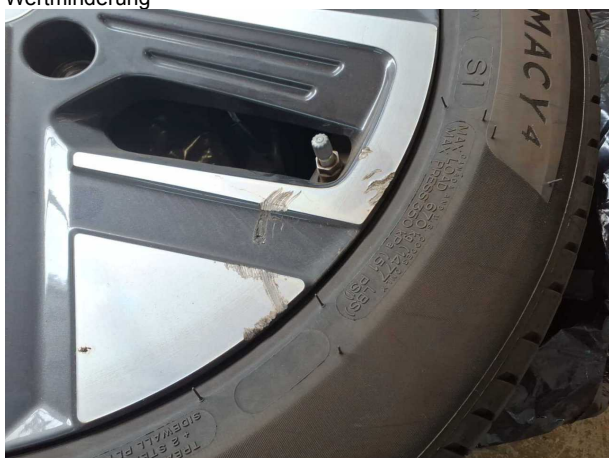
| Nr. | Bauteilgruppe | Beschreibung |
|---|---|---|
| 3 | 2.Radsatz | 1 Leichtmetallfelge - verkratzt / verschürft - Wertminderung |

**Beschädigung #3:** 2.Radsatz: 1 Leichtmetallfelge - verkratzt / verschürft - Wertminderung

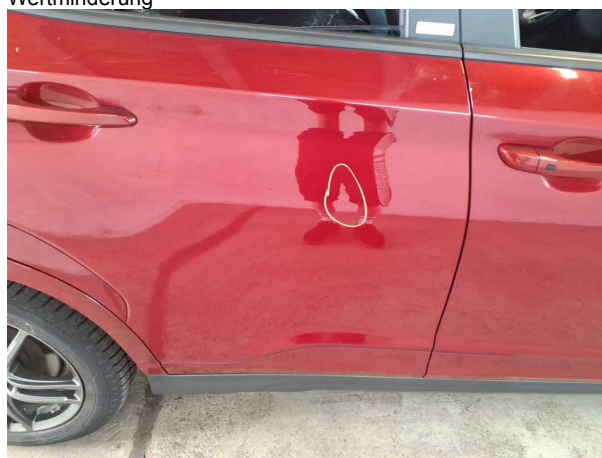
| Nr. | Bauteilgruppe | Beschreibung |
|---|---|---|
| 4 | Tür hinten rechts | Tür - Delle / Lackschaden - Smart Repair |

**Beschädigung #4:** Tür hinten rechts: Tür - Delle / Lackschaden - Smart Repair

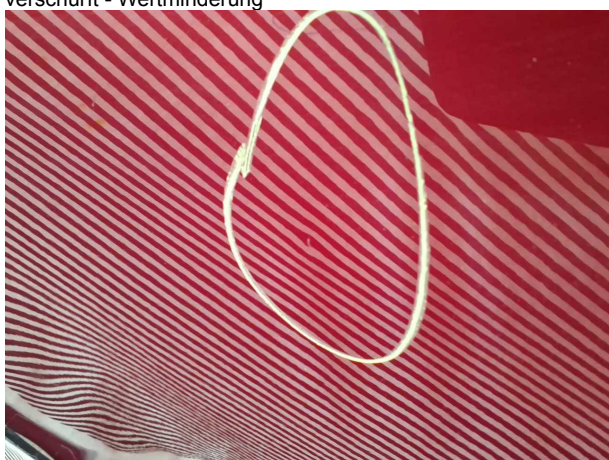
**Beschädigung #4:** Tür hinten rechts: Tür - Delle / Lackschaden - Smart Repair

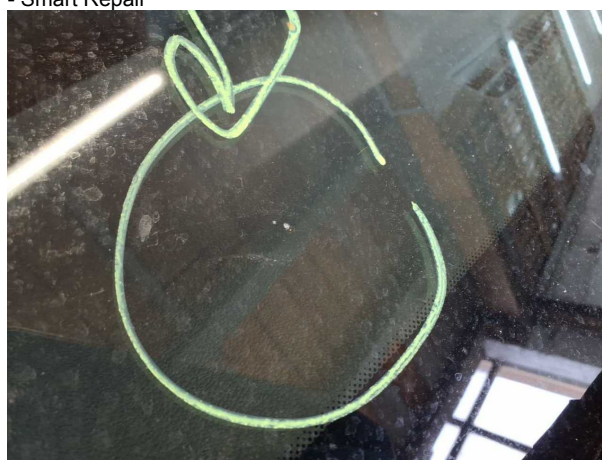
| Nr. | Bauteilgruppe | Beschreibung |
|---|---|---|
| 5 | Verglasung | Frontscheibe - Steinschlag - erneuern |

**Beschädigung #5:** Verglasung: Frontscheibe - Steinschlag - erneuern

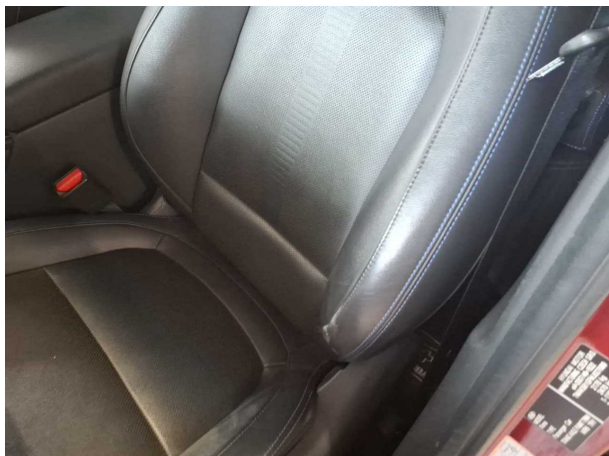
| No. | Component group | Description |
|---|---|---|
| 2 | Seat - front | Backrest cover - left side - Abrasion - Loss in value |

**Damage #2:** Seat - front: Backrest cover - left side - Abrasion - Loss in value

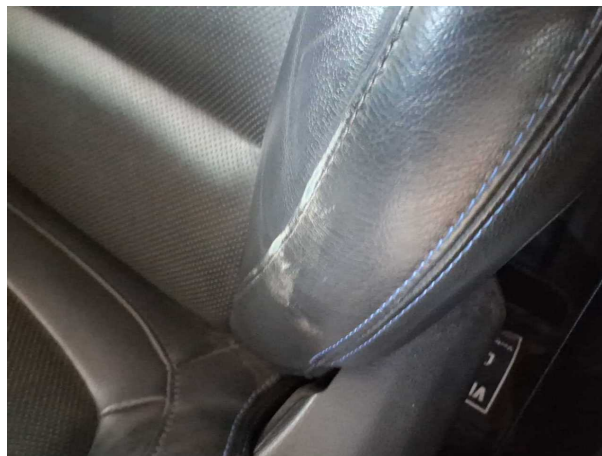
**Damage #2:** Seat - front: Backrest cover - left side - Abrasion - Loss in value

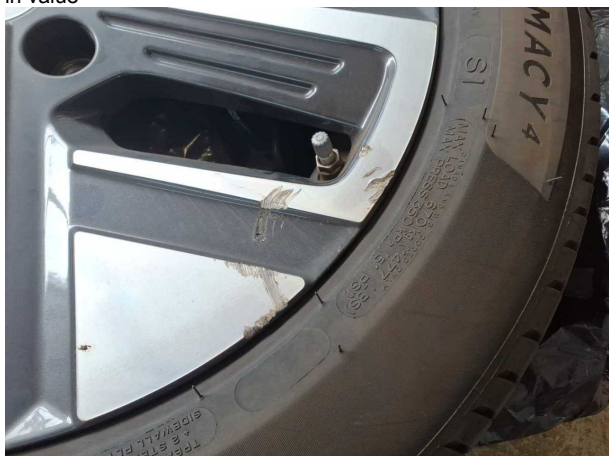
| No. | Component group | Description |
|---|---|---|
| 3 | 2nd wheel set | 1 alloy rim - Scratched - Loss in value |

**Damage #3:** 2nd wheel set: 1 alloy rim - Scratched - Loss in value

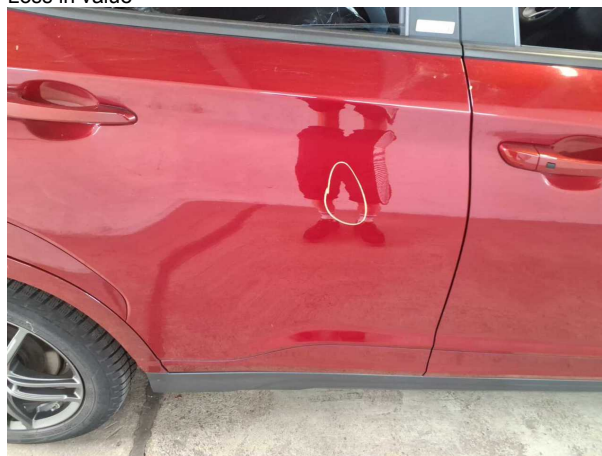
| No. | Component group | Description |
|---|---|---|
| 4 | Door - rear right side | Door - Dent / paintcoat damage - Smart repair |

**Damage #4:** Door - rear right side: Door - Dent / paintcoat damage - Smart repair

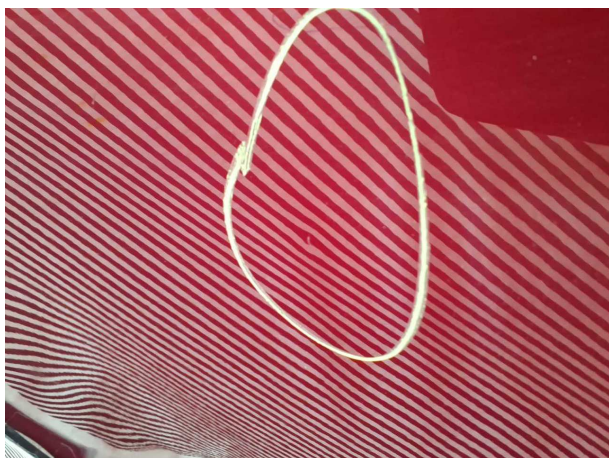
**Damage #4:** Door - rear right side: Door - Dent / paintcoat damage - Smart repair

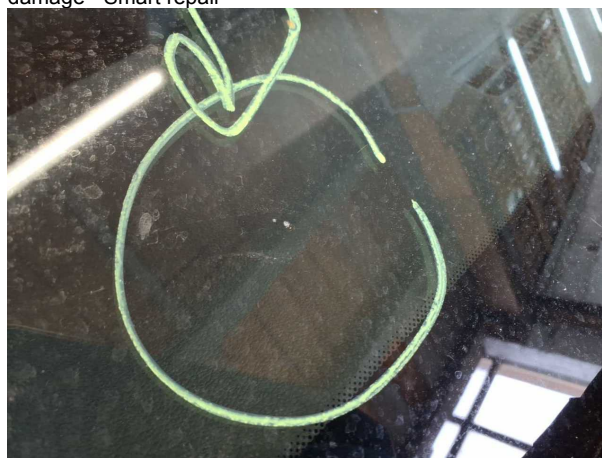
| No. | Component group | Description |
|---|---|---|
| 5 | Vehicle glazing | Windscreen - Stone chips - Replace |

**Damage #5:** Vehicle glazing: Windscreen - Stone chips - Replace
