**Fahrzeug:** HYUNDAI IONIQ 6 53kWh 111kW Limousine 4-türig 0 ccm 151 PS / 111 KW Elektrisch Automatik

## Zustandsbericht

| Berichtsnummer : | 0000000926935-DE613 | | |

#### Hyundai Ioniq 6 (11.2022->) Dynamiq Elektro

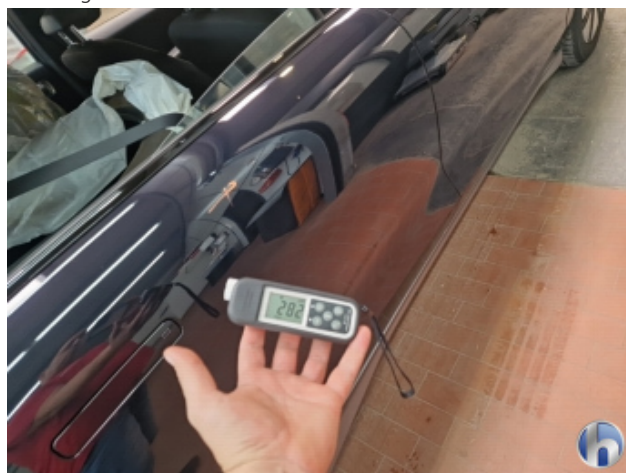
| <b>Karosserie außen</b> | | | |
|---|---|---|---|
| 1. | Tür Hinten - Rechts | Nachlackiert | Ohne Reparatur |

1. Tür Hinten - Rechts  
Nachlackiert - Ohne Reparatur

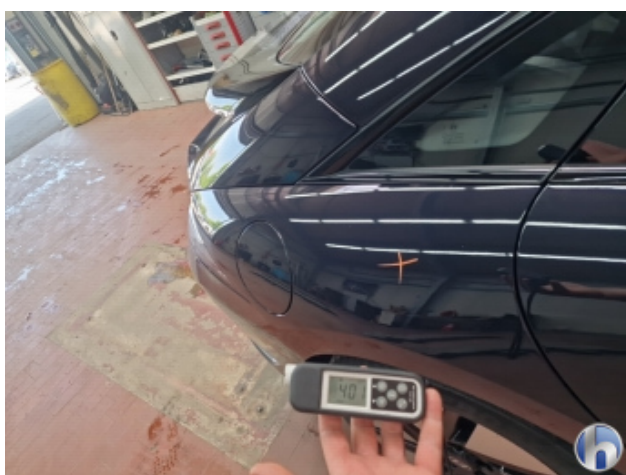
| <b>Karosserie außen</b> | | | |
|---|---|---|---|
| 2. | Seitenwand - Hinten - Rechts | Nachlackiert | Ohne Reparatur |

2. Seitenwand - Hinten - Rechts  
Nachlackiert - Ohne Reparatur

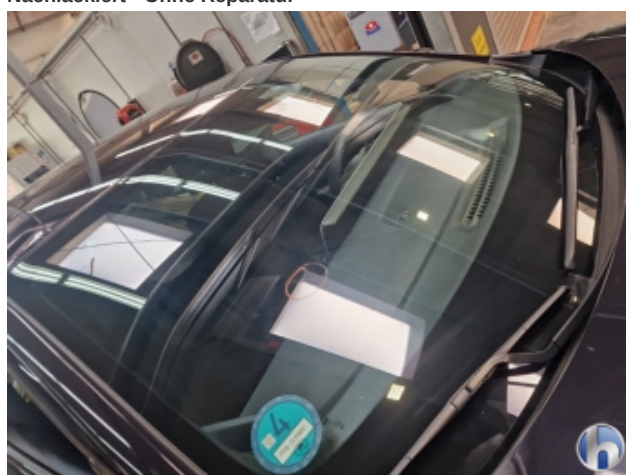
| <b>Karosserie außen</b> | | | |
|---|---|---|---|
| 3. | Windschutzscheibe | Steinschlag | Smart Repair |

3. Windschutzscheibe  
Steinschlag - Smart Repair

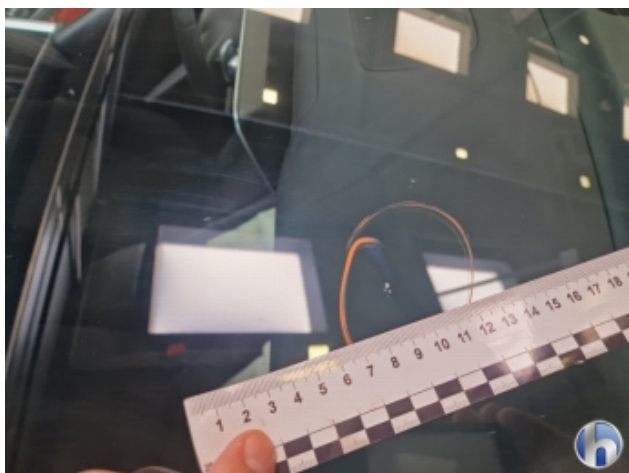
3. Windschutzscheibe  
**Steinschlag - Smart Repair**
