**BMW 3er-Reihe 330e Touring Sport Line Automatic Kombi5-türig 1998 ccm 292 PS / 215 KW Elektrisch 8-Gang Automatik**

## Zustandsbericht / Minderwertgutachten

**H FD456E**

**WBA6N31090FL38051**

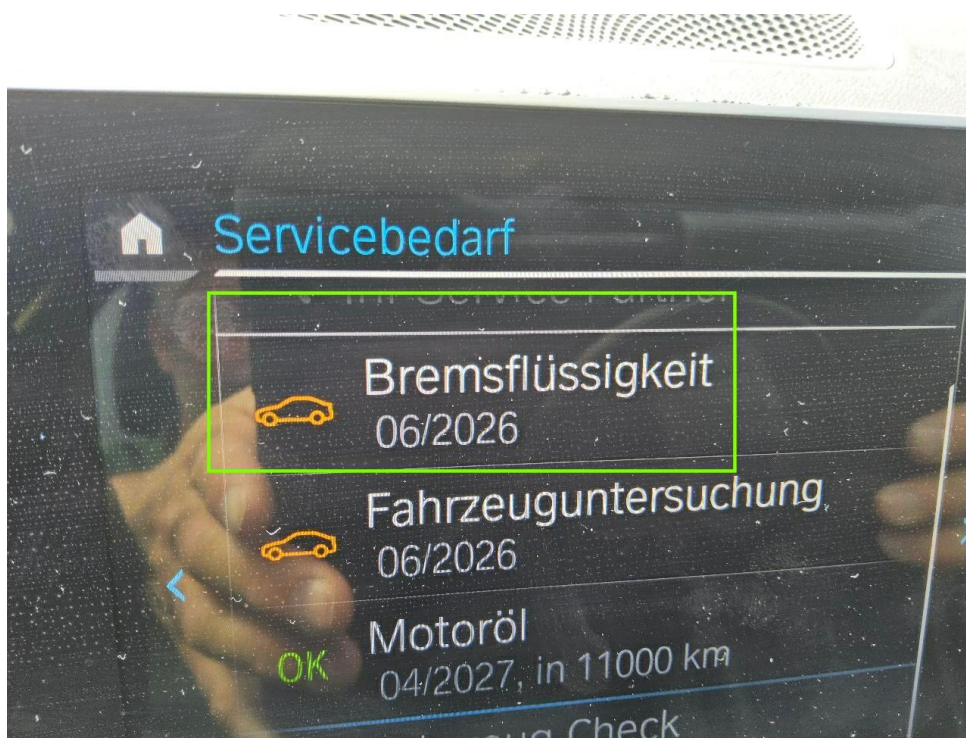
Bild 10 : Bremsflüssigkeit fällig laut Anzeige

Bezeichnung des Schadens / Rep.-Weg	Rep.Kost		Anrechn.	Minderwert in EUR	
	netto	brutto		netto	brutto
1. Bremsflüssigkeit fällig laut Anzeige, (Bild 10)	126,05	150	100	-126,05	-150
2. Tür hinten links, eingedellt, instandsetzen (Bild 11)	560,50	667	45	-252,10	-300
3. Alufelge vorne links, verschrammt, smart repair (Bild 12, 13)	126,05	150	100	-126,05	-150
4. Sommerreifen auf Alufelgen montieren (Auslieferungszustand),	100,84	120	100	-100,84	-120
5. Stoßfänger hinten, zerkratzt, smart repair (Bild 14)	126,05	150	100	-126,05	-150
<b>Gesamt</b>	<b>1.039,49</b>	<b>1.237</b>		<b>-731,09</b>	<b>-870</b>

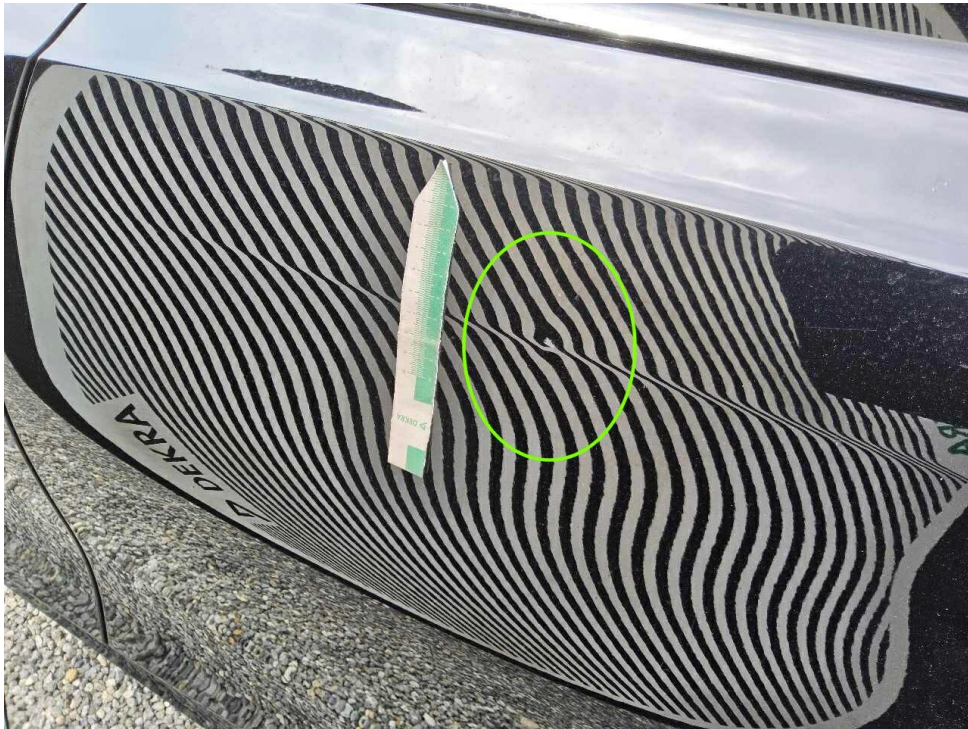
Bild 11 : Tür hinten links, eingedellt

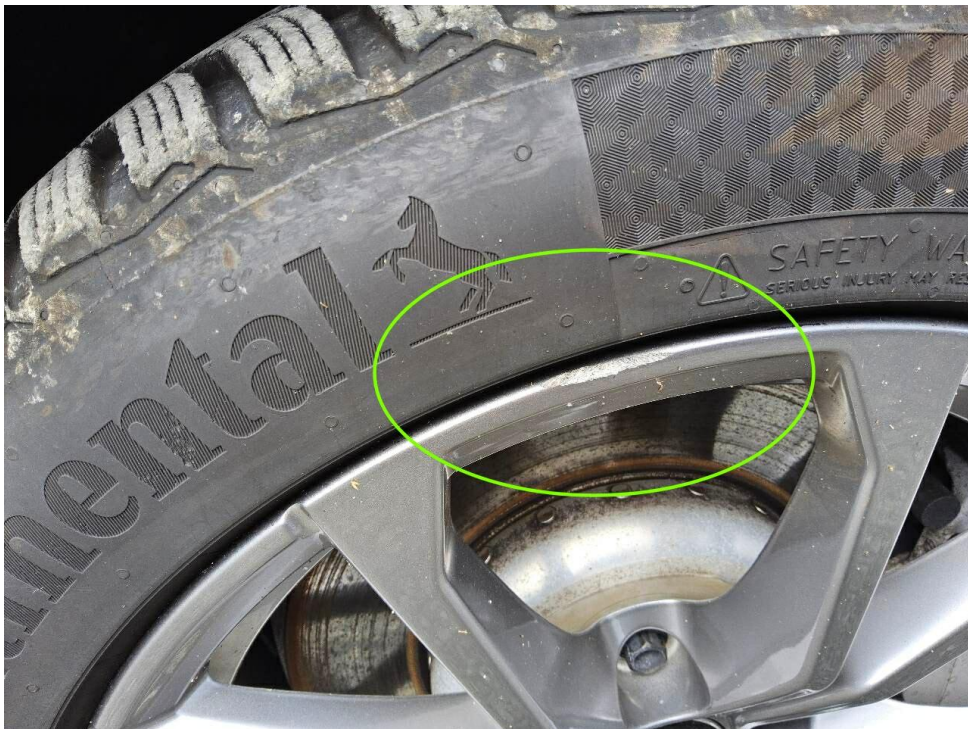
Bild 12 : Alufelge vorne links, verschrammt

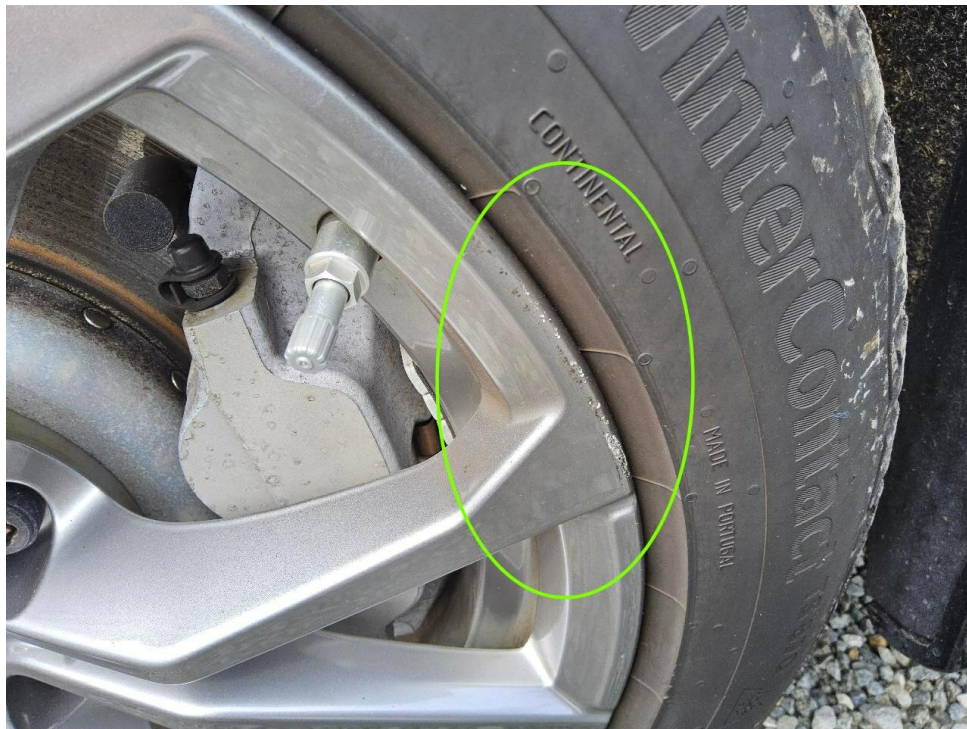
Bild 13 : Alufelge vorne links, verschrammt

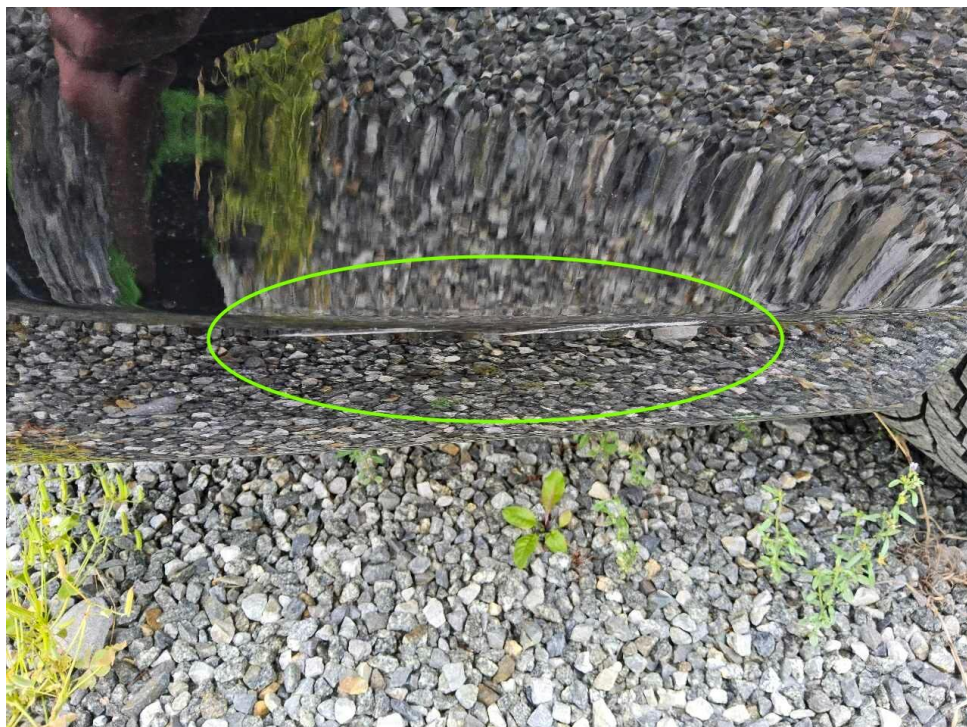
Bild 14 : Stoßfänger hinten, zerkratzt
