# Bewertungsgutachten

Eigen-Nr. 490701  
Auftraggeber

Besichtigung 11.06.2026 um 13:15 Uhr

| Typ / Verkaufsbezeichnung | FCD / Transit L4H3 Trend |

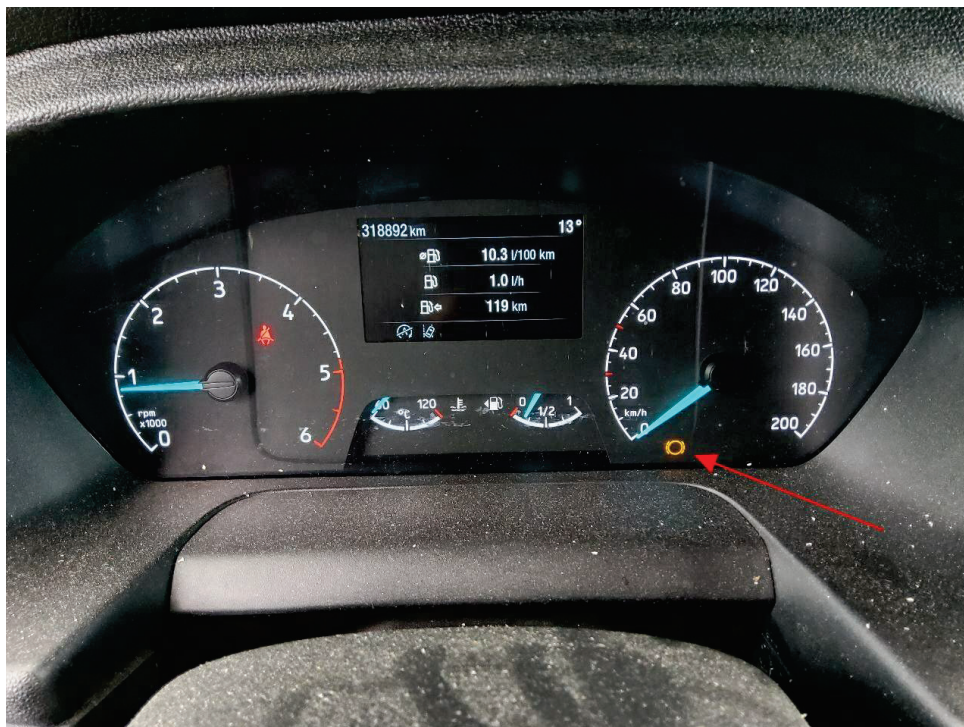
Bild 4 : Kombiinstrument mit Laufleistungsanzeige bei laufendem Motor  
Bremsanlage, Bremse vorne abgefahren (Verschleißanzeige leuchtet)

| Bezeichnung der Reparatur | Rep.Kost | Anteil % | Anrechn. |
|---|---|---|---|
| hinten rechts+links gebrochen, Bremsanlage, Bremse vorne abgefahren | 769 | -67 | -515 |

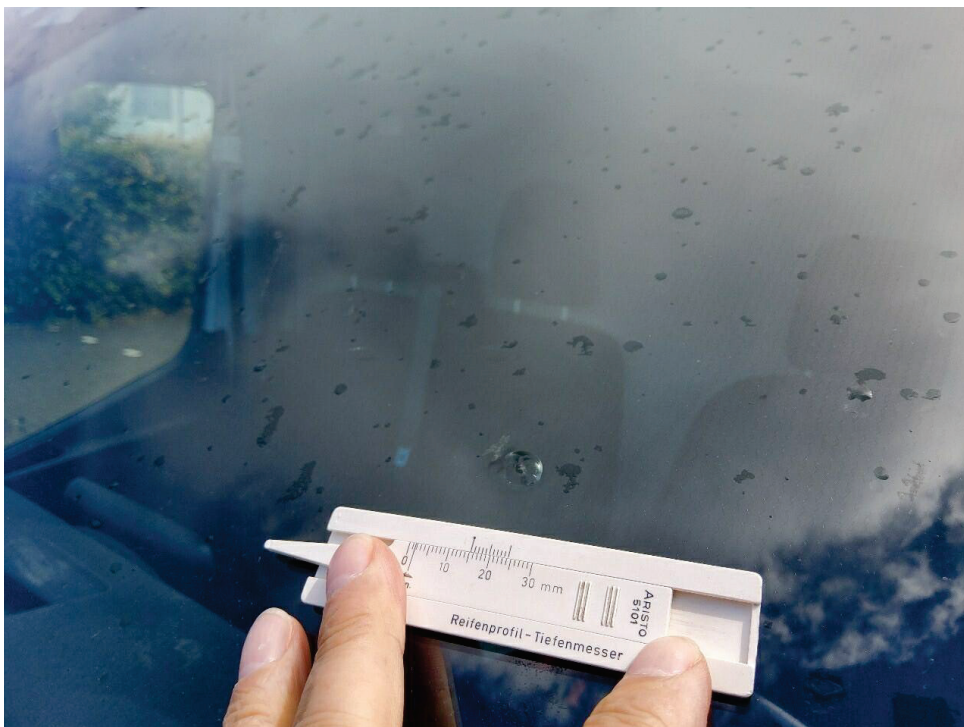
Bild 6 : Frontscheibe, Steinschlag mit Rissbildung

| Bezeichnung der Reparatur | Rep.Kost | Anteil % | Anrechn. |
|---|---|---|---|
| (Verschleißanzeige leuchtet), Frontscheibe, Steinschlag mit Rissbildung, | 1.549 | -100 | -1.549 |

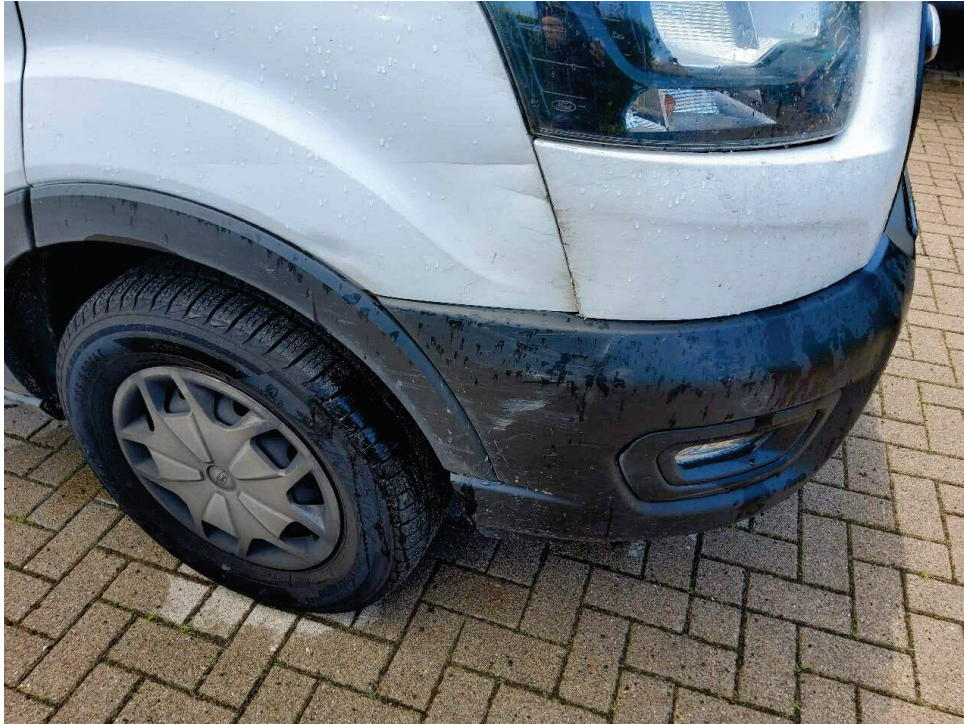
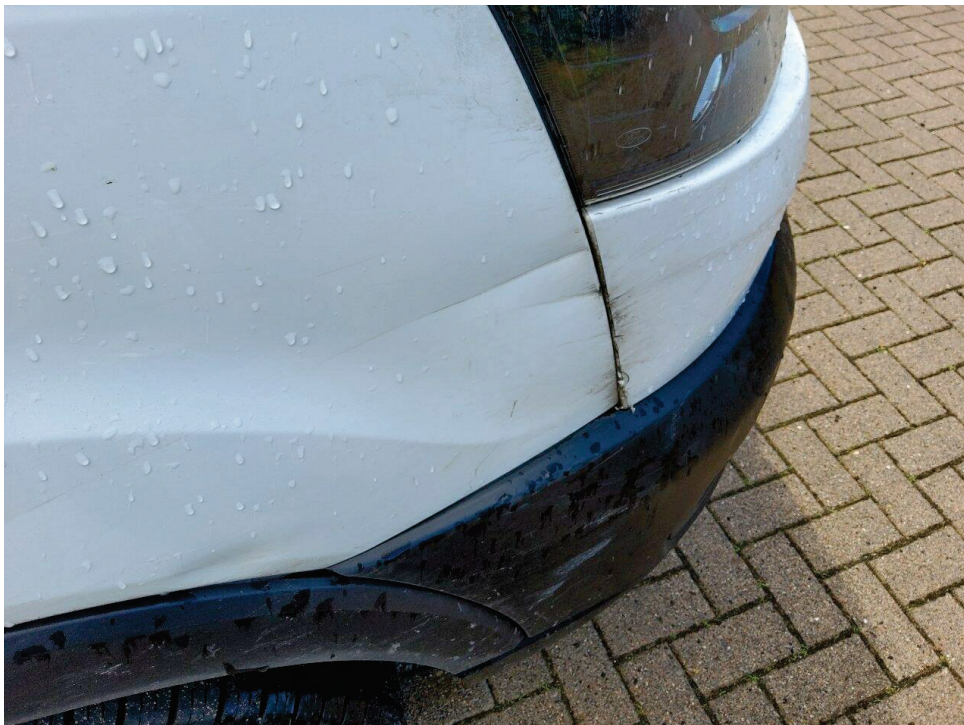
Bild 7 : Unfallschaden vorne rechts (Kotflügel, Stoßfänger, Blende Scheinwerfer)

Bild 8 : Unfallschaden vorne rechts (Kotflügel, Stoßfänger, Blende Scheinwerfer)

| Bezeichnung der Reparatur | Rep.Kost | Anteil % | Anrechn. |
|---|---|---|---|
| Unfallschaden vorne rechts (Kotflügel, Stoßfänger, Blende Scheinwerfer), | 1.890 | -100 | -1.890 |

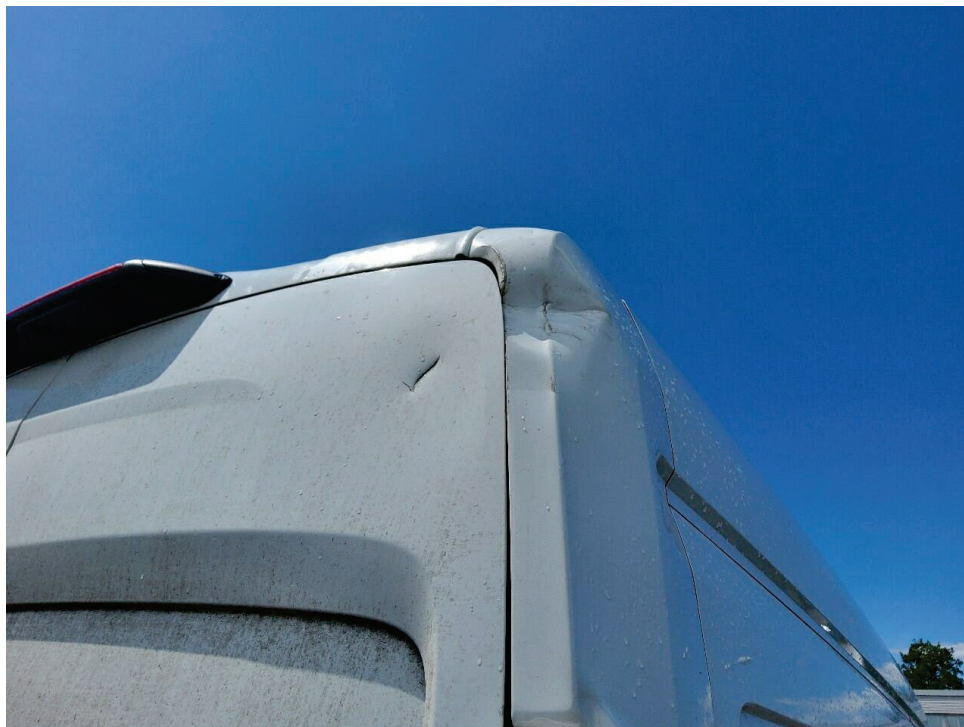
Bild 9 : Eckbeplankung rechts, eingedrückt/deformiert

| Bezeichnung der Reparatur | Rep.Kost | Anteil % | Anrechn. |
|---|---|---|---|
| Eckbeplankung rechts, eingedrückt/deformiert, | 4.396 | -100 | -4.396 |

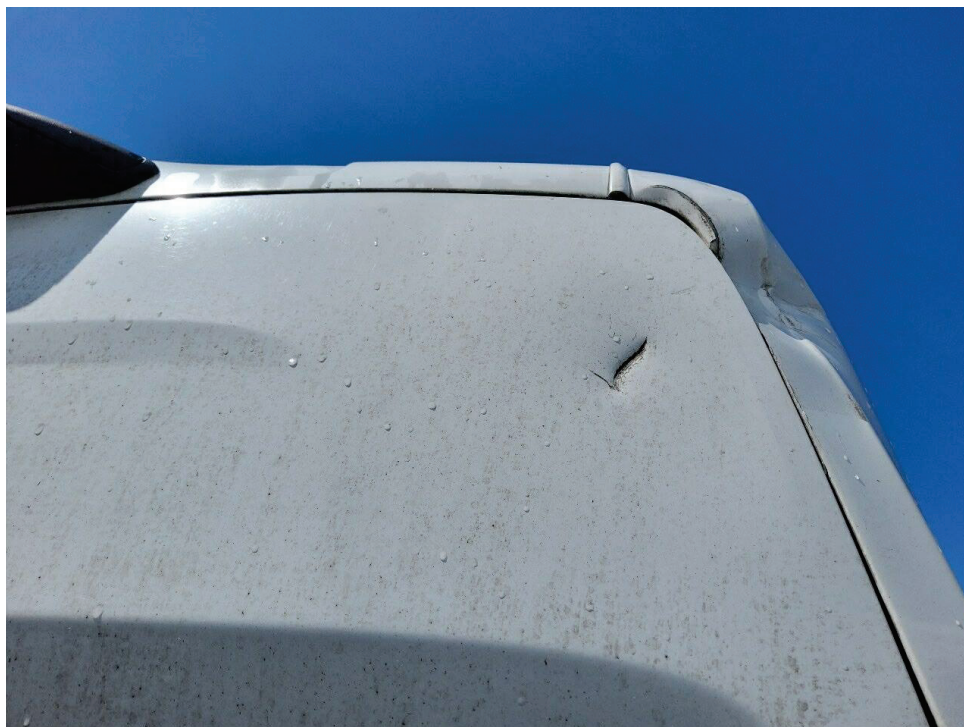
Bild 10 : Hecktüre rechts, verformt

| Bezeichnung der Reparatur | Rep.Kost | Anteil % | Anrechn. |
|---|---|---|---|
| Hecktüre rechts, verformt, | 1.650 | -67 | -1.106 |

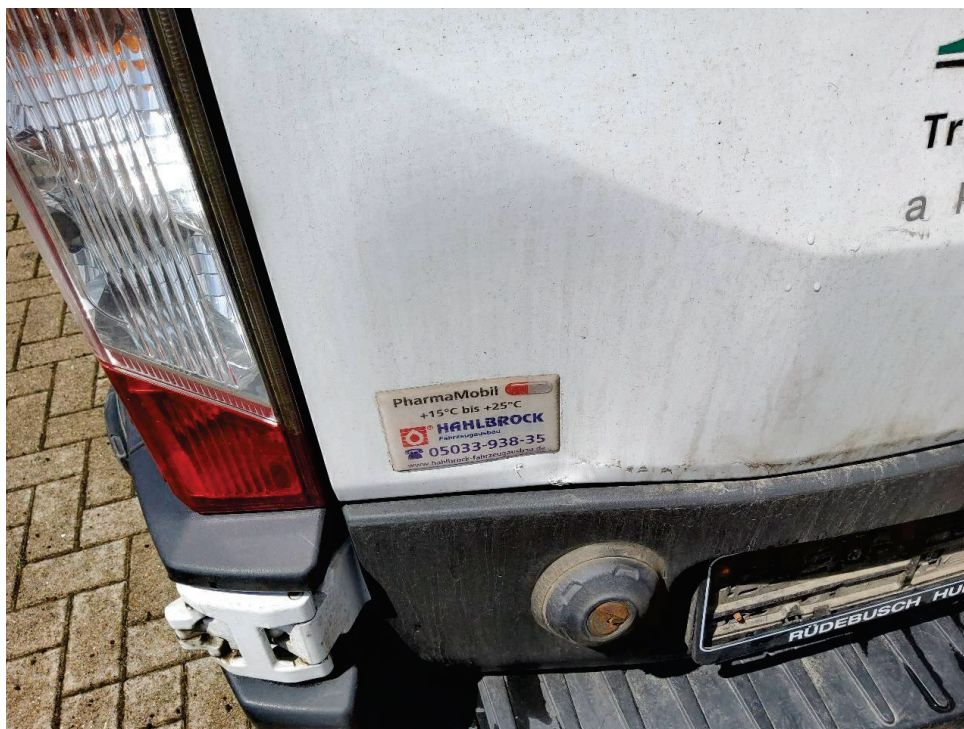
Bild 11 : Hecktüre links, eingedrückt

| Bezeichnung der Reparatur | Rep.Kost | Anteil % | Anrechn. |
|---|---|---|---|
| Hecktüre links, eingedrückt, | 1.650 | -67 | -1.106 |

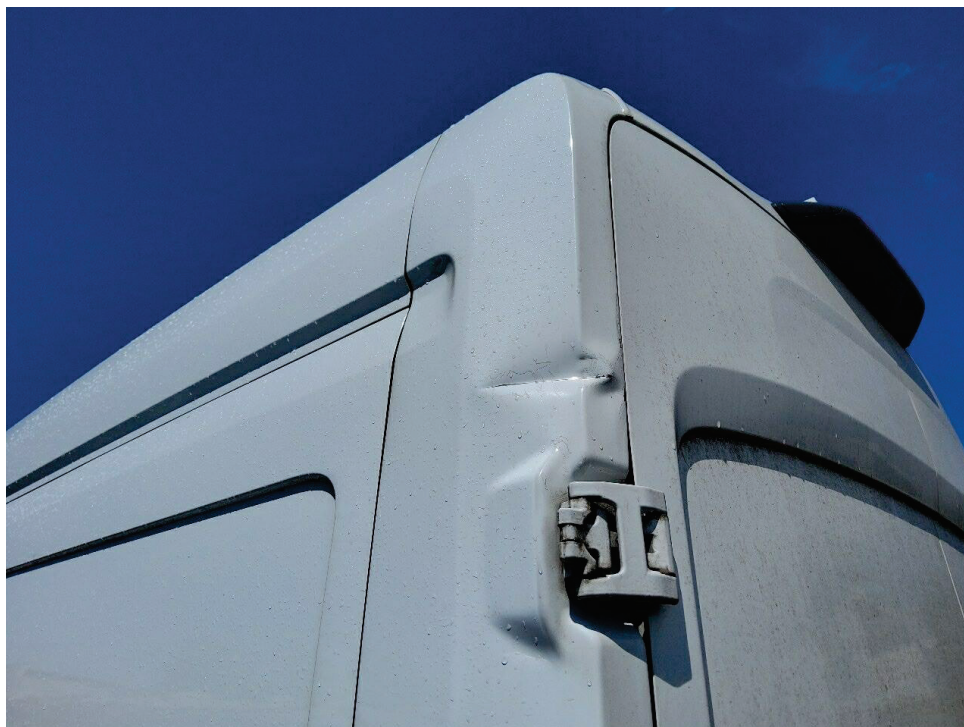
Bild 12 : Eckbeplankung links, eingedrückt/verformt

| Bezeichnung der Reparatur | Rep.Kost | Anteil % | Anrechn. |
|---|---|---|---|
| Eckbeplankung links, eingedrückt/verformt, | 2.486 | -100 | -2.486 |

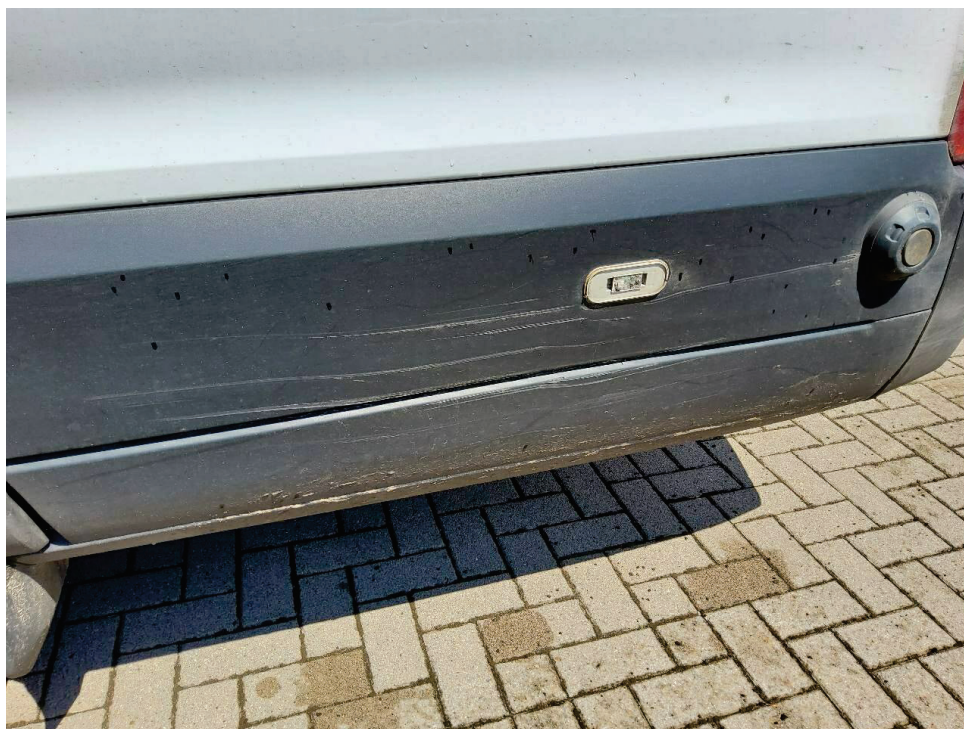
Bild 13 : Seitenwand links, hintere Schutzleiste zerkratzt

| Bezeichnung der Reparatur | Rep.Kost | Anteil % | Anrechn. |
|---|---|---|---|
| Seitenwand links, hintere Schutzleiste zerkratzt, | 278 | -67 | -186 |

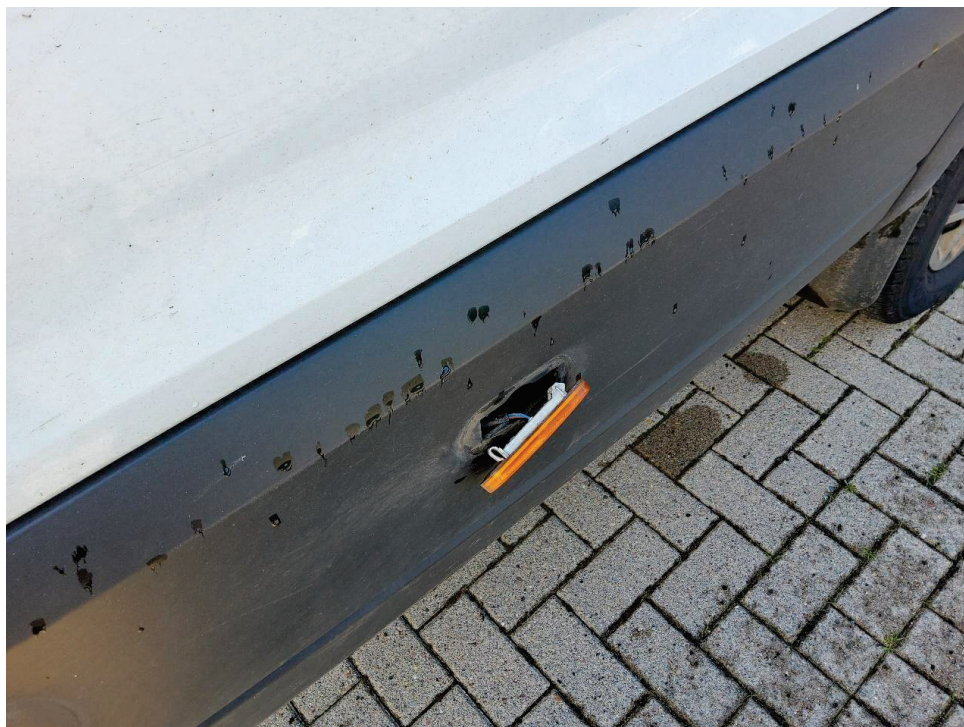
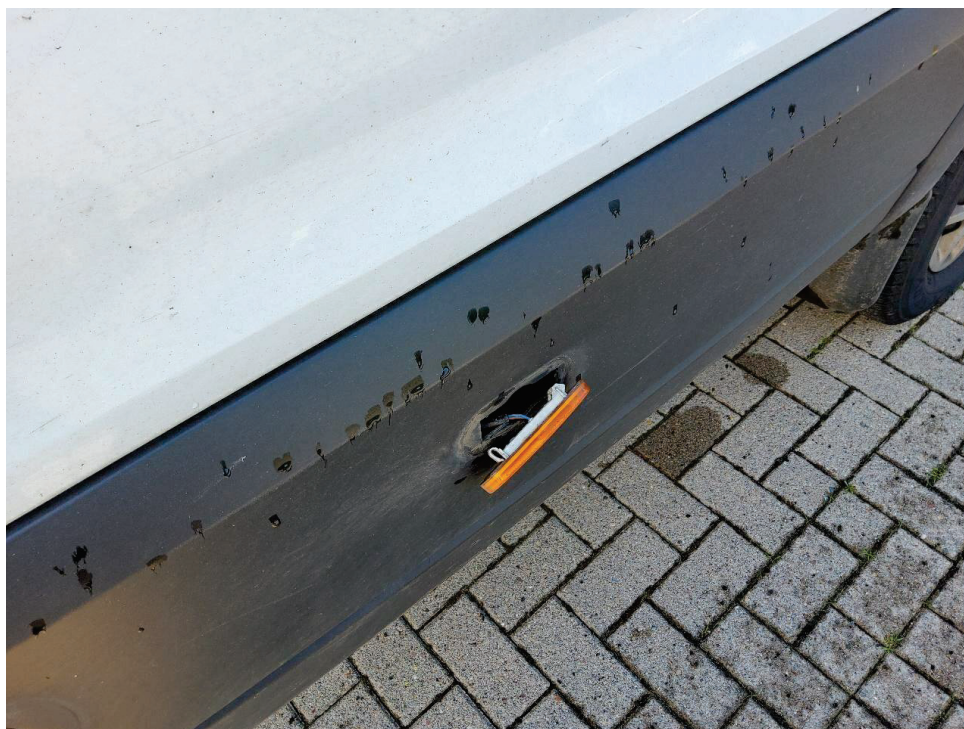
Bild 14 : Beleuchtung, Seitenmarkierungsleuchten hinten rechts+links gebrochen

Bild 15 : Beleuchtung, Seitenmarkierungsleuchten hinten rechts+links gebrochen

| Bezeichnung der Reparatur | Rep.Kost | Anteil % | Anrechn. |
|---|---|---|---|
| Beleuchtung, Seitenmarkierungsleuchten | 50 | -100 | -50 |

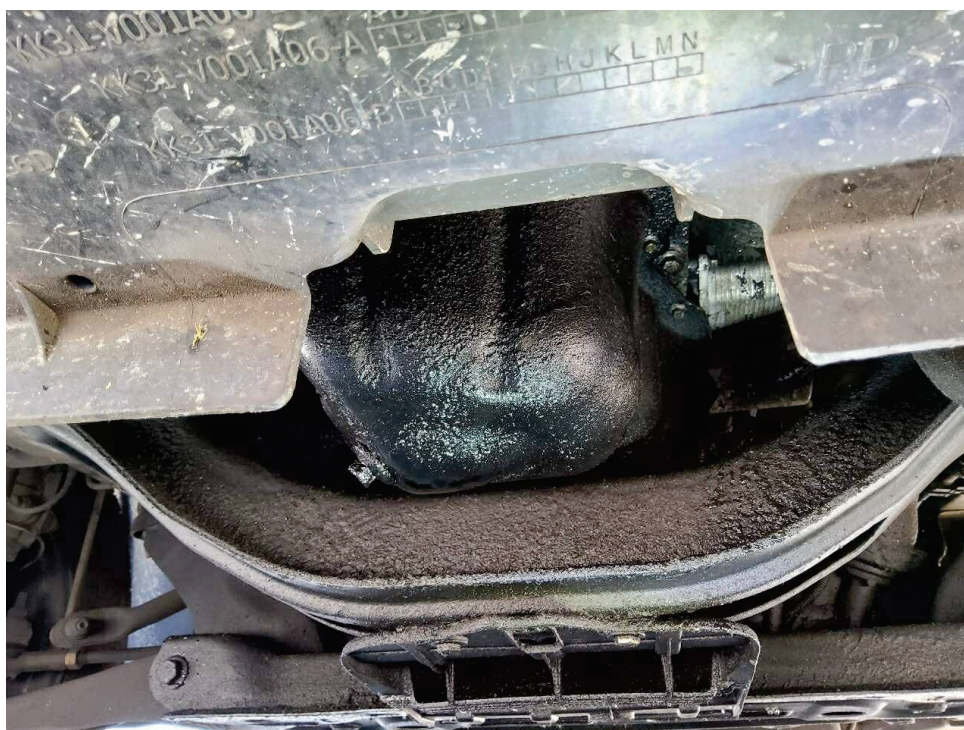
Bild 16 : Motor, Ölverlust

| Bezeichnung der Reparatur | Rep.Kost | Anteil % | Anrechn. |
|---|---|---|---|
| Motor, Ölverlust, prüfen und Befund festlegen, Schadenerweiterung möglich | 500 | -100 | -500 |

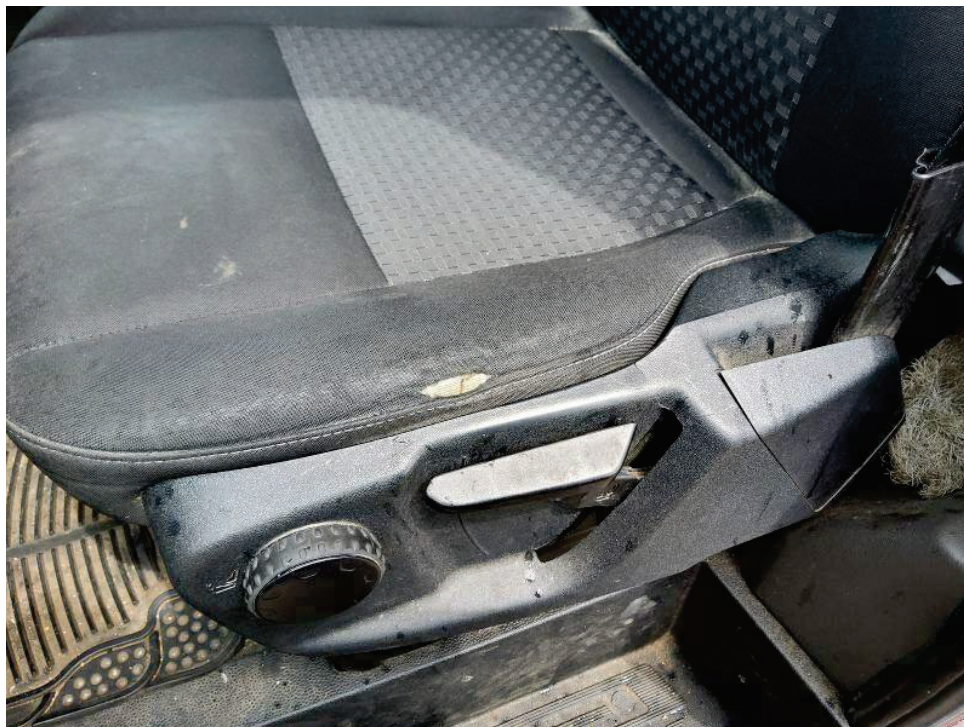
Bild 17 : Innenraum, Sitzbezug Fahrersitz eingerissen  
Innenraum, Hebel für Sitzhöhenverstellung gebrochen

| Bezeichnung der Reparatur | Rep.Kost | Anteil % | Anrechn. |
|---|---|---|---|
| Innenraum, Sitzbezug Fahrersitz eingerissen, | 475 | -67 | -318 |
| Innenraum, Hebel für Sitzhöhenverstellung gebrochen, | 15 | -67 | -10 |

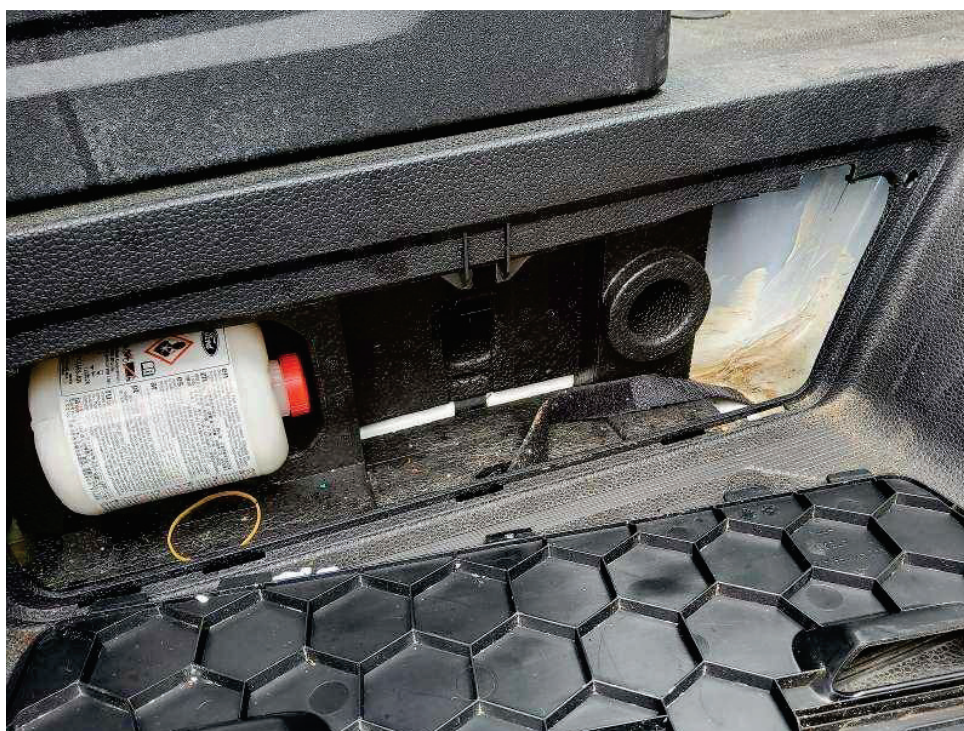
Kompressor vom Pannenset

Bild 18 : Fehlteil: Kompressor vom Pannenset

| Bezeichnung der Reparatur | Rep.Kost | Anteil % | Anrechn. |
|---|---|---|---|
| Kompressor vom Pannenset | 67 | -94 | -63 |
