## Zustandsbericht

| <b>Berichtsnummer :</b> | <b>0000000925928-DE968</b> | | |

#### Hyundai Kona (OS)(2017->) Trend Elektro 2WD

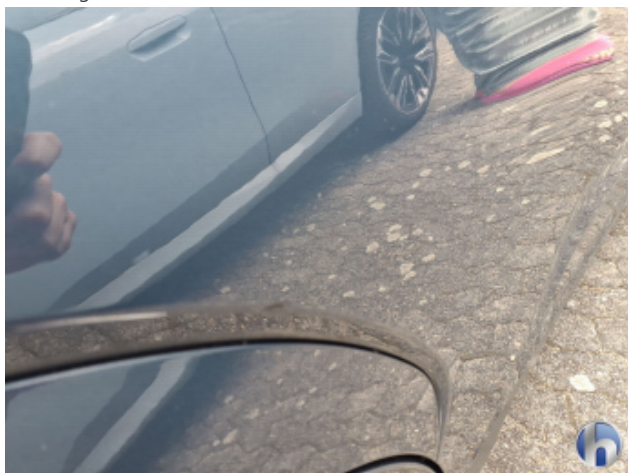
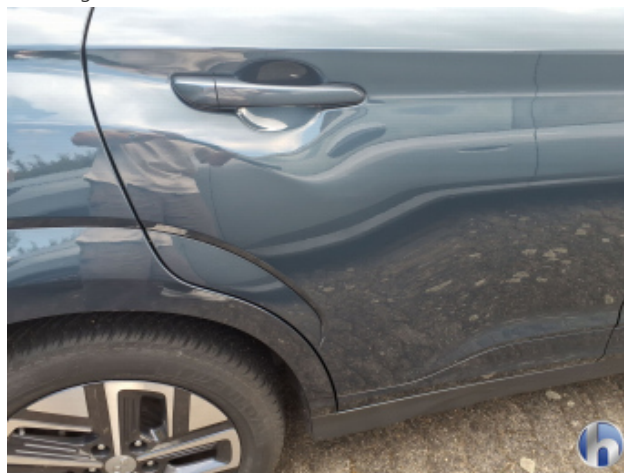
| | Bauteil | Schaden | Rep.-Art |
|---|---|---|---|
| 1. | Tür Hinten - Rechts | Gebrauchsspuren | Aufbereiten / Polieren |

1. Tür Hinten - Rechts  
Gebrauchsspuren - Aufbereiten / Polieren

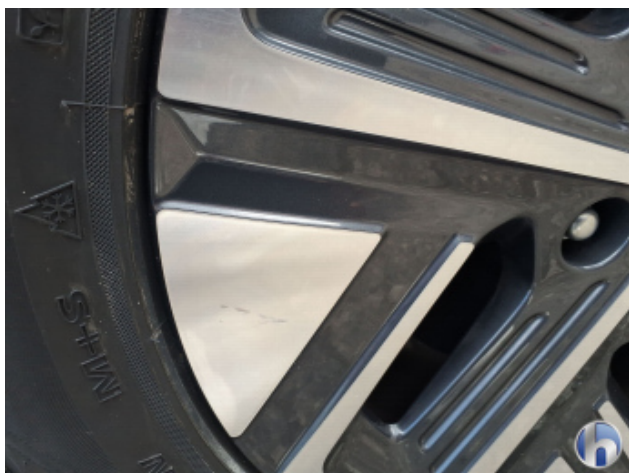
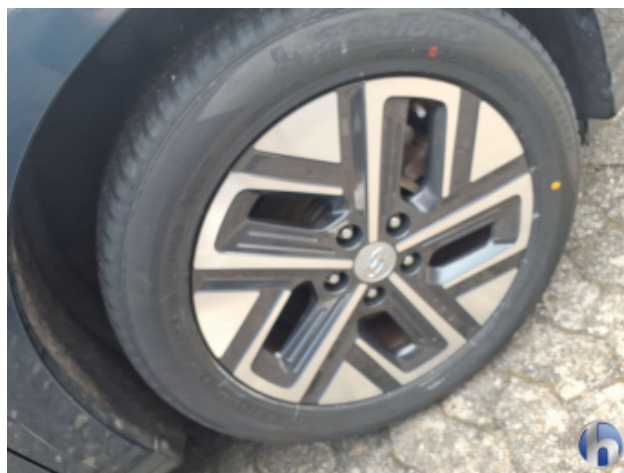
| | Bauteil | Schaden | Rep.-Art |
|---|---|---|---|
| 2. | Felge Vorne - Rechts | Gebrauchsspuren | Ohne Reparatur |

2. Felge Vorne - Rechts  
**Gebrauchsspuren - Ohne Reparatur**
