## Minderwertbericht

**Dokumentennummer:** 1936972  
**Auftrag vom:** 17.06.2026 / 14:31 Uhr  
**Auftrag durch:**  
**Auftrag per:** Portal  
**Bewertungsdatum:** 23.06.2026

| <b>Modell:</b> | Proace 1.5 D Meister S/S (EURO 6d) | <b>Erstzulassung:</b> | 19.01.2023 |

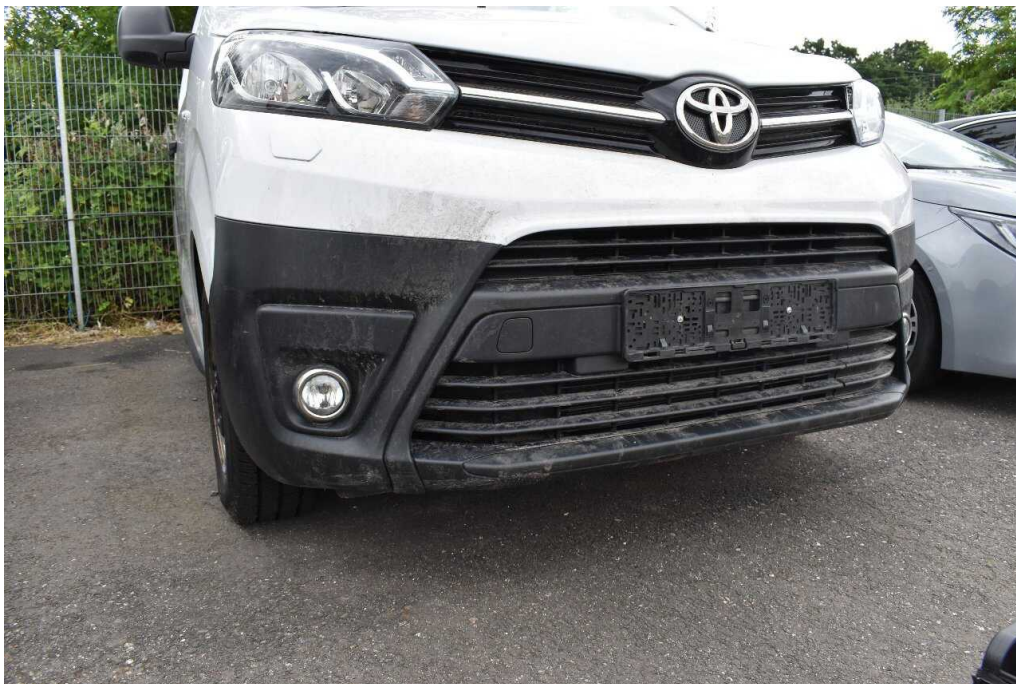
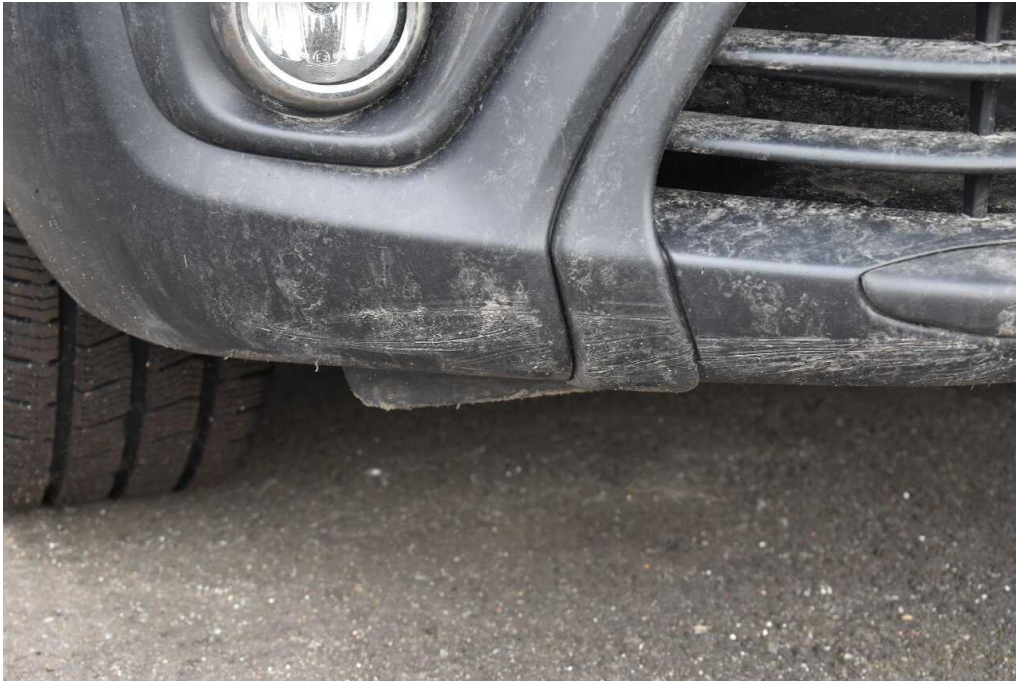
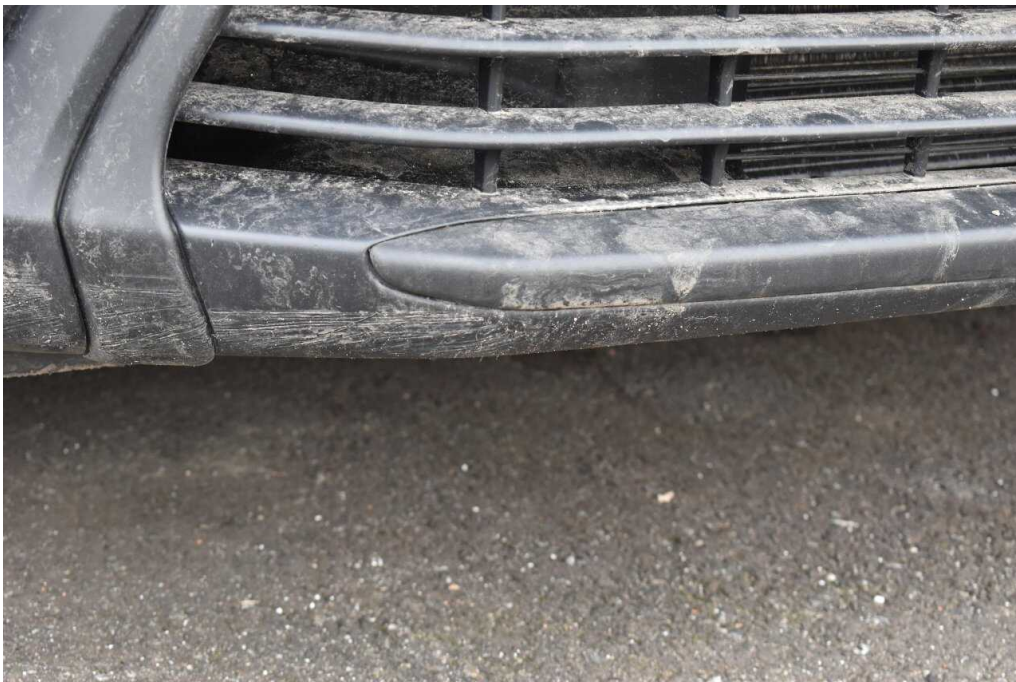
**Bild 14**  
Fahrzeugfront Stoßfänger vorne verkratzt mit Materialabtrag

**Bild 15**  
Fahrzeugfront Stoßfänger vorne verkratzt mit Materialabtrag

**Bild 16**  
Fahrzeugfront Stoßfänger vorne verkratzt mit Materialabtrag

Fahrzeugfront, Stoßfänger vorne, verkratzt mit Materialabtrag, erneuern

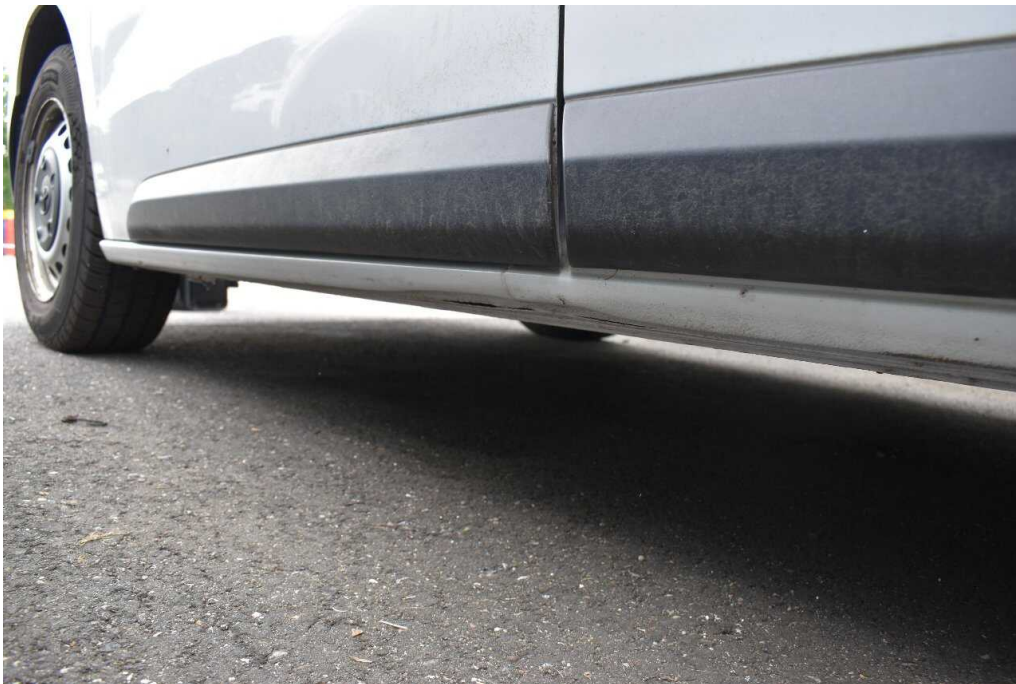
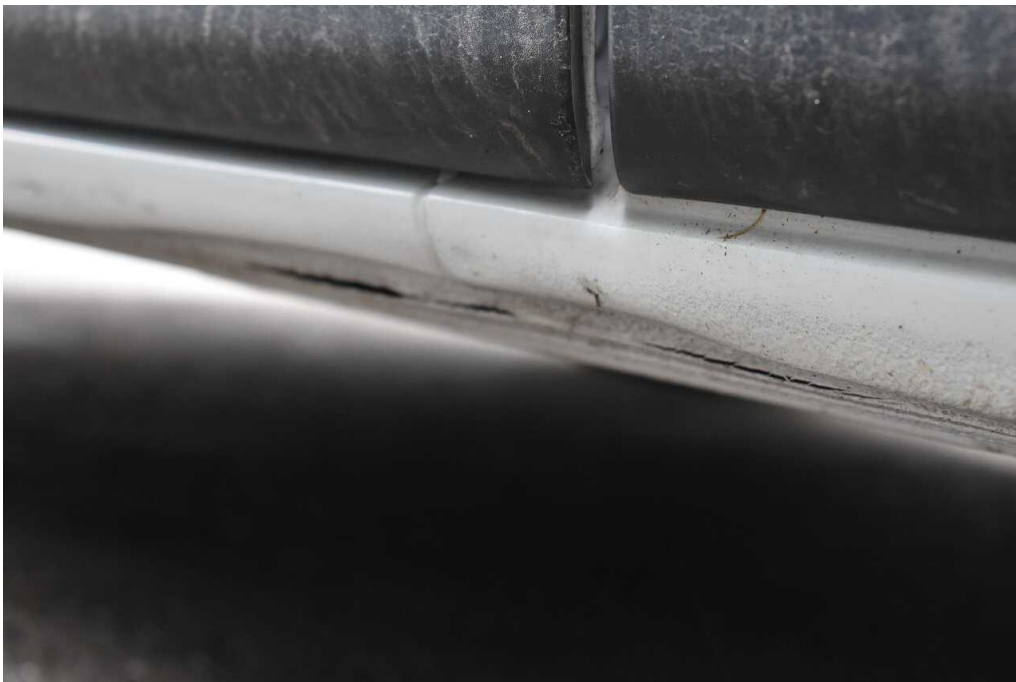
**Bild 17**  
linke Seite Schweller links eingedrückt

**Bild 18**  
linke Seite Schweller links eingedrückt

linke Seite, Schweller links, eingedrückt, instandsetzen + lackieren

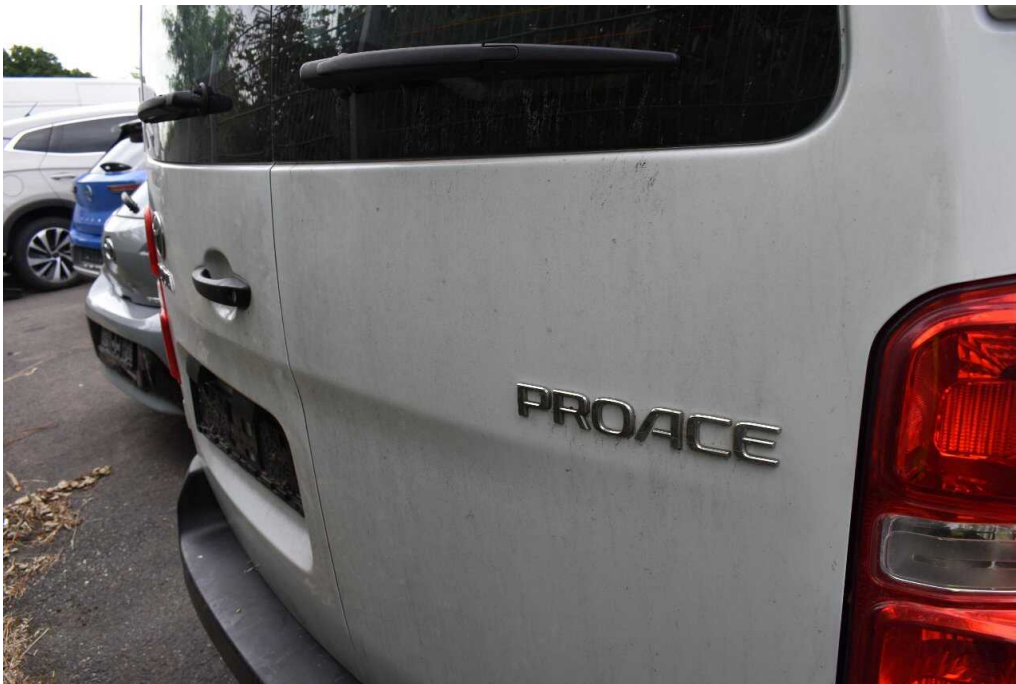
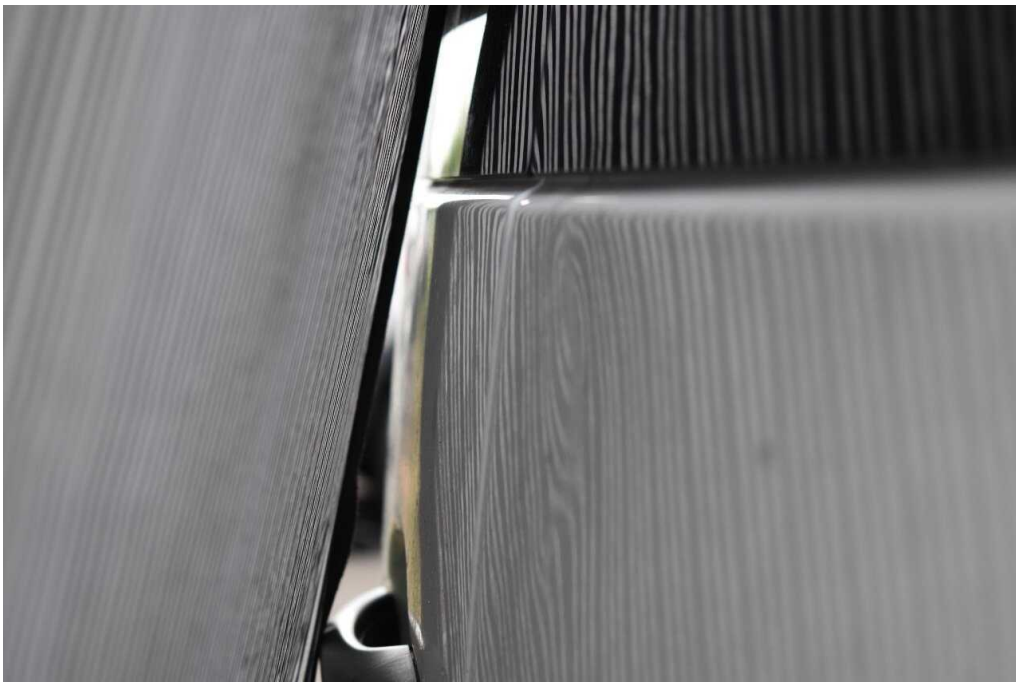
**Bild 19**  
Fahrzeugheck Heckflügeltür rechts Delle

**Bild 20**  
Fahrzeugheck Heckflügeltür rechts Delle

Fahrzeugheck, Heckflügeltür rechts, Delle, instandsetzen + lackieren

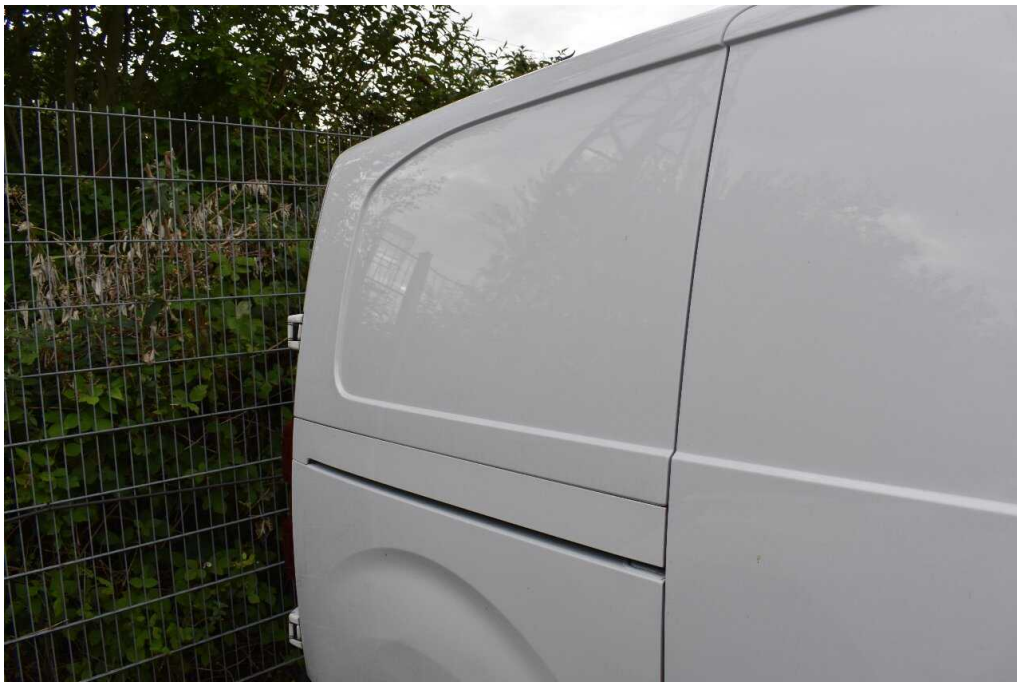
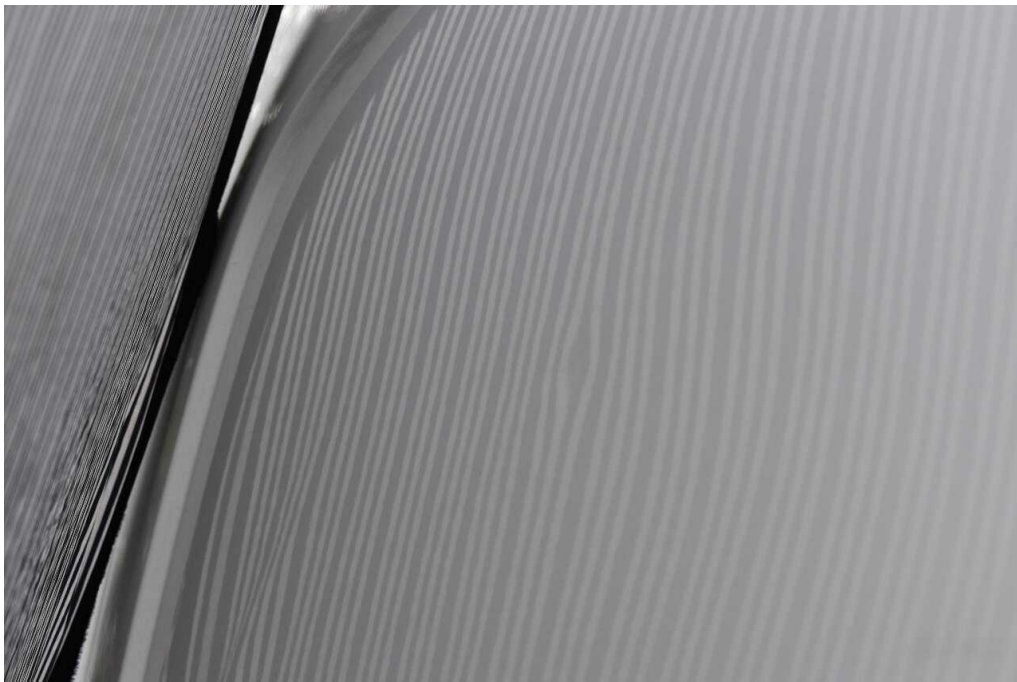
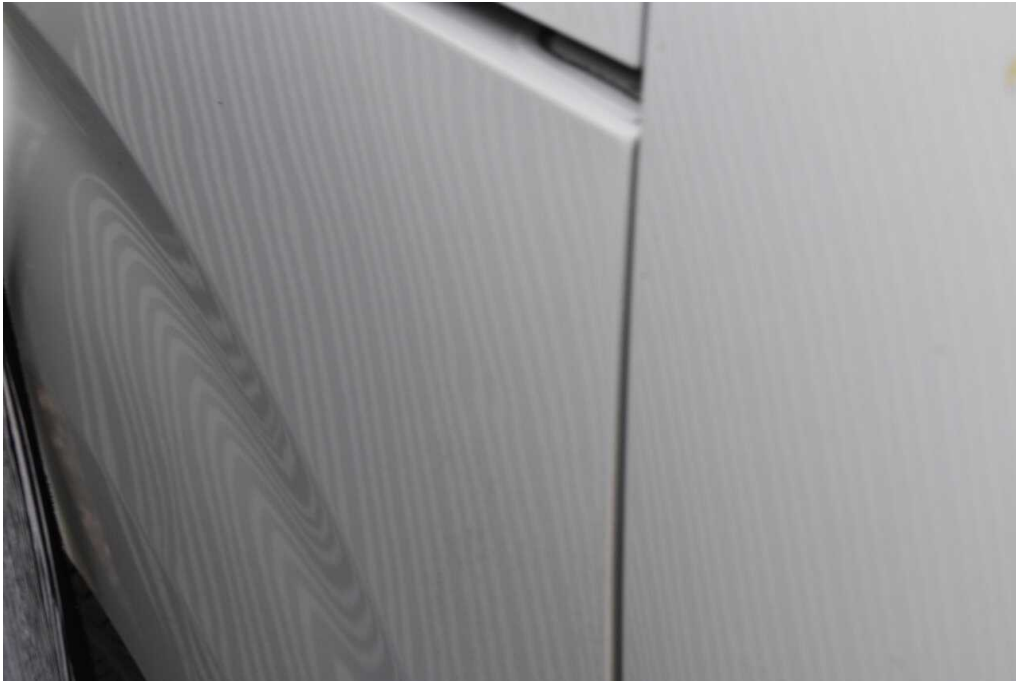
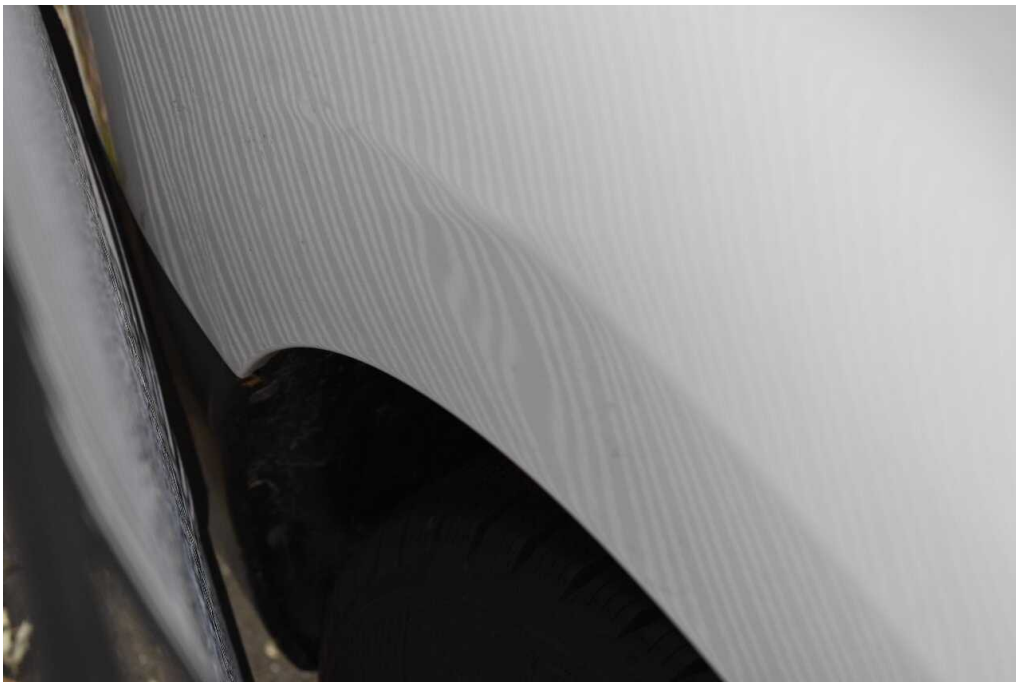
**Bild 21**  
rechte Seite Seitenwand hinten rechts Dellen

**Bild 22**  
rechte Seite Seitenwand hinten rechts Dellen

**Bild 23**  
rechte Seite Seitenwand hinten rechts Dellen

**Bild 24**  
rechte Seite Seitenwand hinten rechts Dellen

rechte Seite, Seitenwand hinten rechts, Dellen, Smart Repair

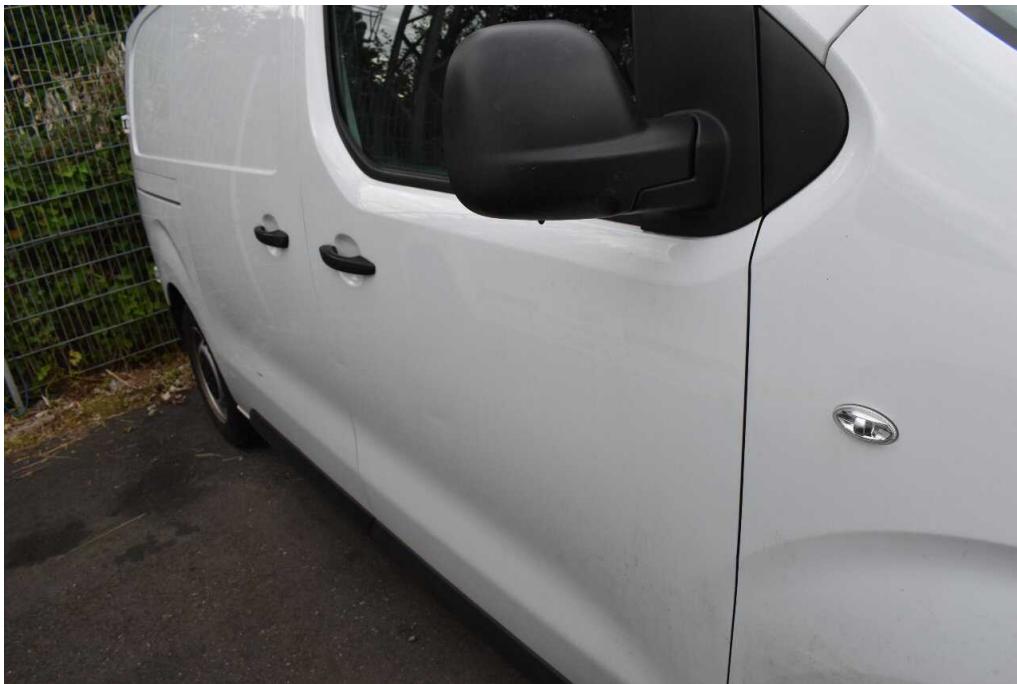
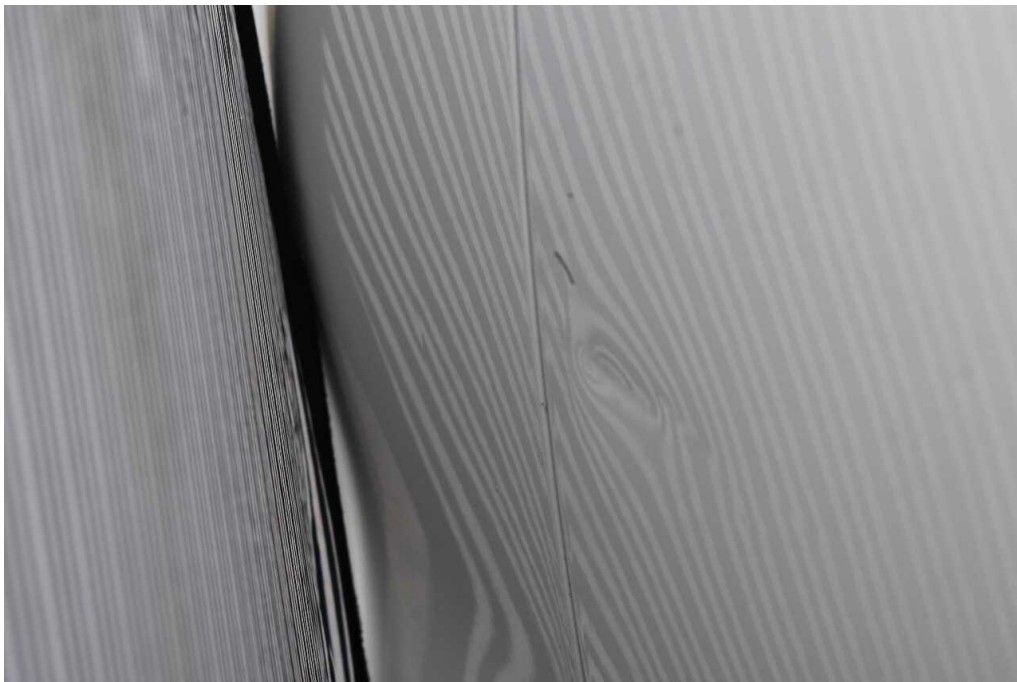
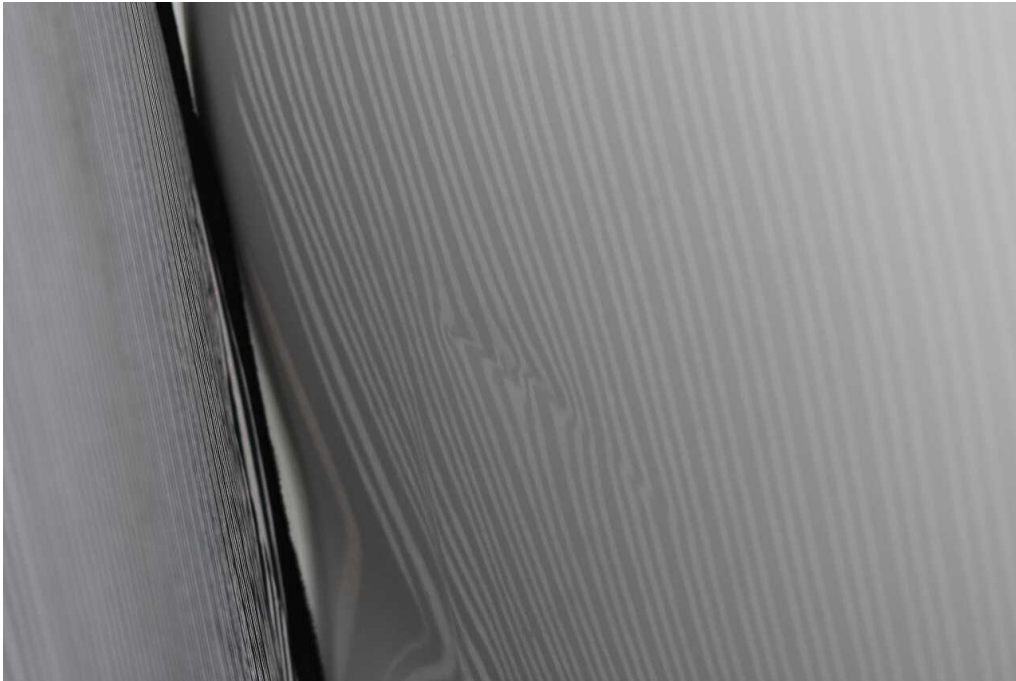
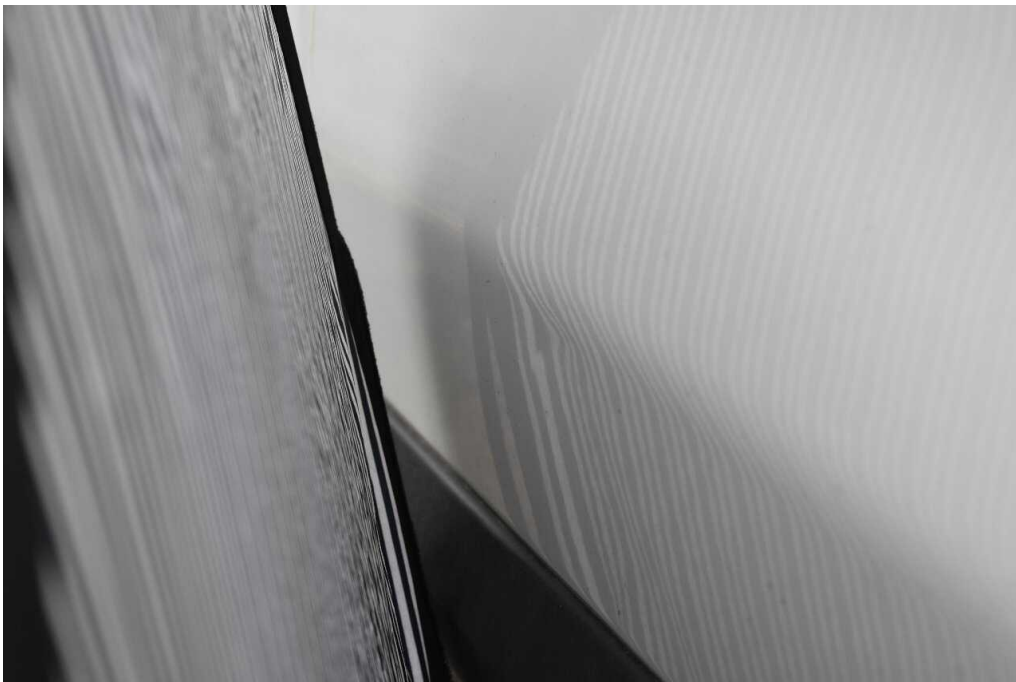
**Bild 25**  
rechte Seite Tür vorne rechts Dellen

**Bild 26**  
rechte Seite Tür vorne rechts Dellen

**Bild 27**  
rechte Seite Tür vorne rechts Dellen

**Bild 28**  
rechte Seite Tür vorne rechts Dellen

rechte Seite, Tür vorne rechts, Dellen, instandsetzen + lackieren

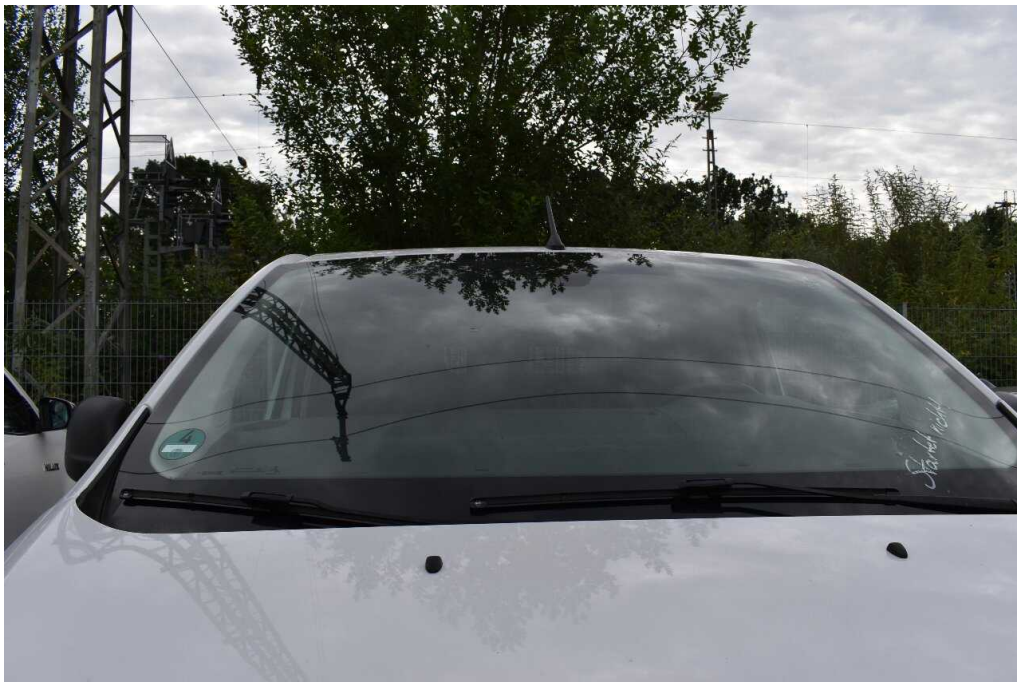
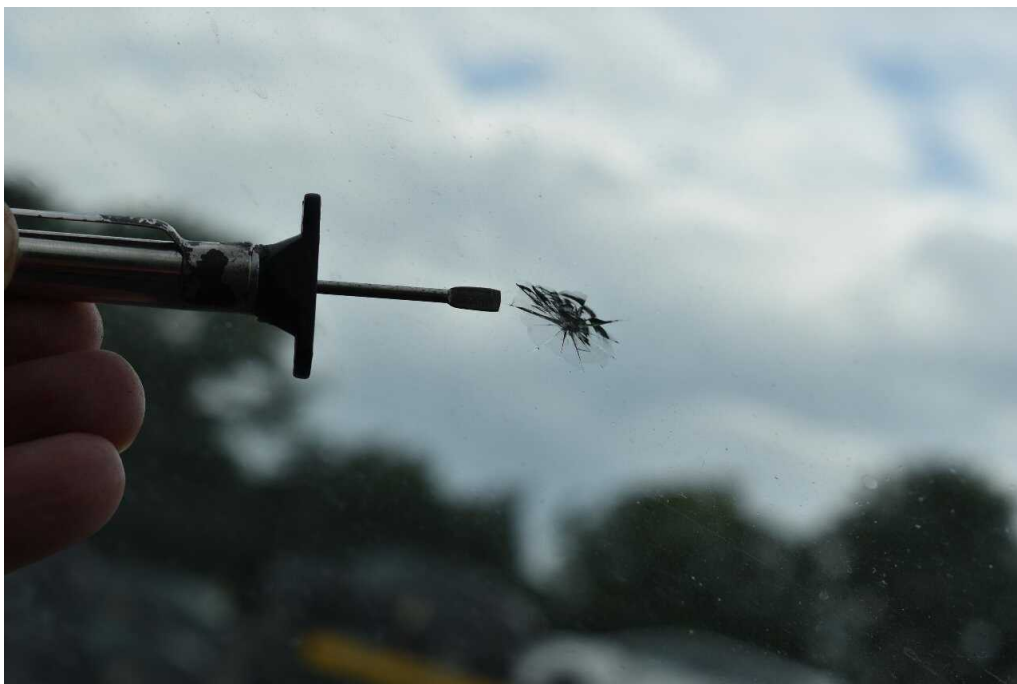
**Bild 29**  
Fahrzeugfront Frontscheibe Steinschlag

**Bild 30**  
Fahrzeugfront Frontscheibe Steinschlag

| | geschätzte<br>Reparaturkosten<br>(exkl. Mwst.) | Minderwert |
|---|---|---|
| Fahrzeugfront, Frontscheibe, Steinschlag, erneuern | 885,00 € | 885,00 € |
