## Angaben zum Fahrzeug

## Zustandsbericht

Besichtigungsdatum: 24.06.2026  
**Protokollnummer: 46237820**  
Erstellt durch: Markus Böttcher

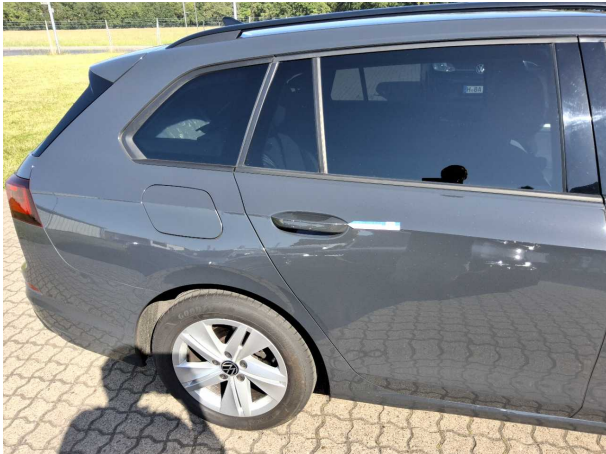
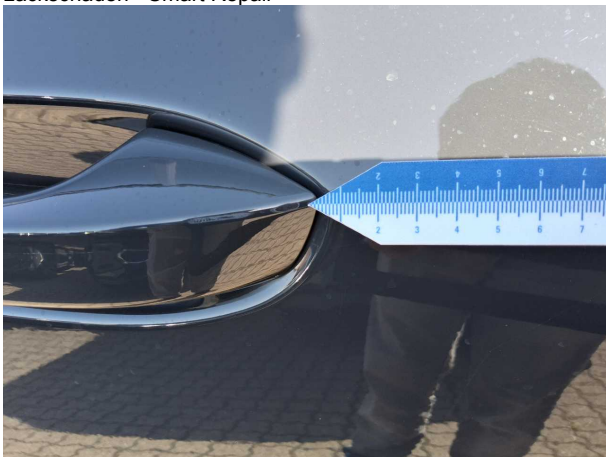
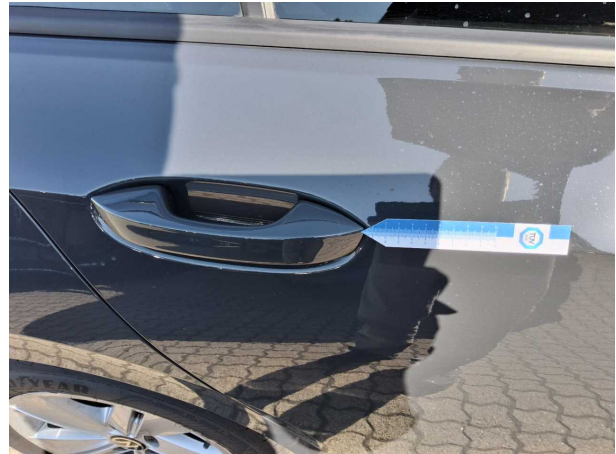
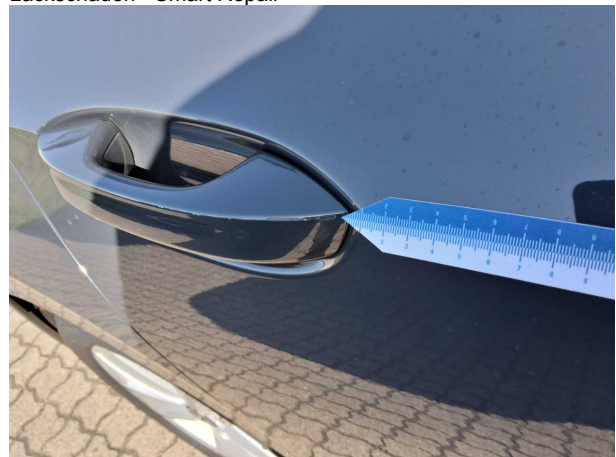
| Nr. | Bauteilgruppe | Beschreibung |
|---|---|---|
| 1 | Tür hinten rechts | Griff außen - Delle / Lackschaden - Smart Repair |

**Beschädigung #1:** Tür hinten rechts: Griff außen - Delle / Lackschaden - Smart Repair

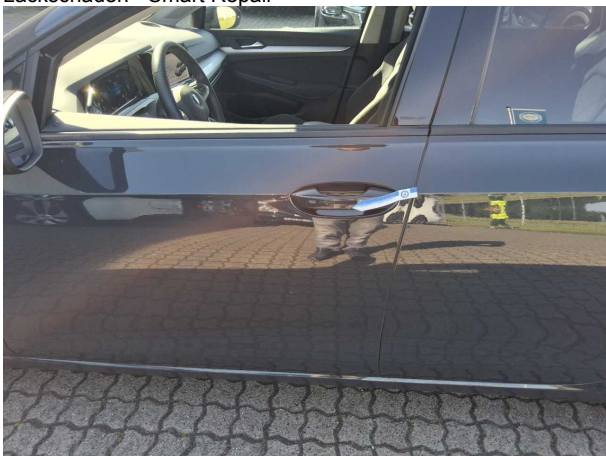
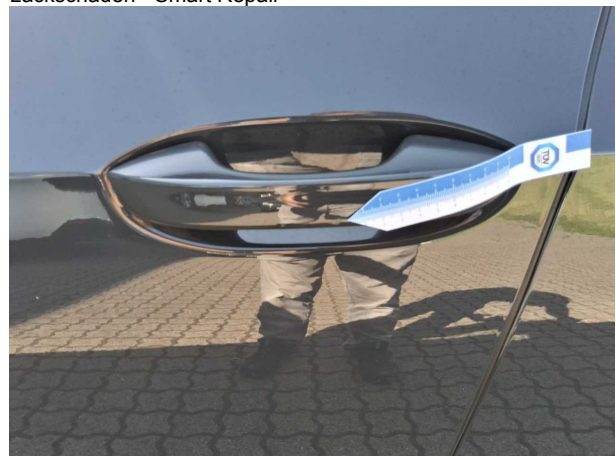
| Nr. | Bauteilgruppe | Beschreibung |
|---|---|---|
| 2 | Tür vorn links | Griff außen - Delle / Lackschaden - Smart Repair |

**Beschädigung #2:** Tür vorn links: Griff außen - Delle / Lackschaden - Smart Repair

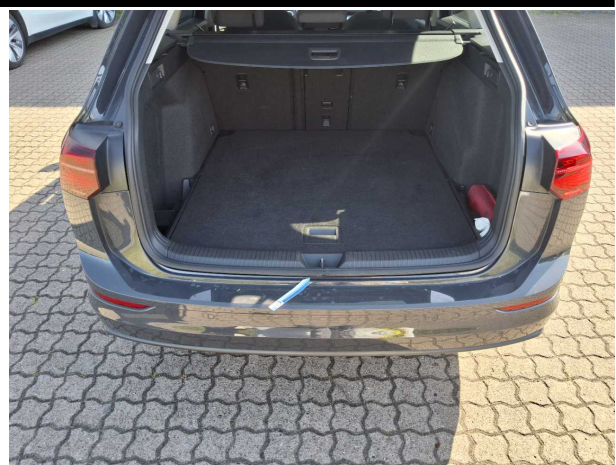
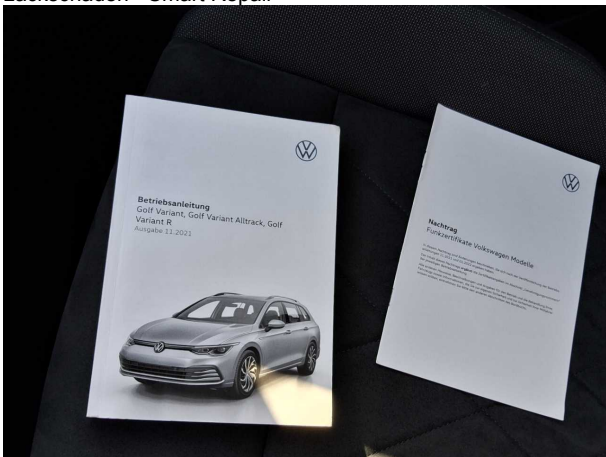
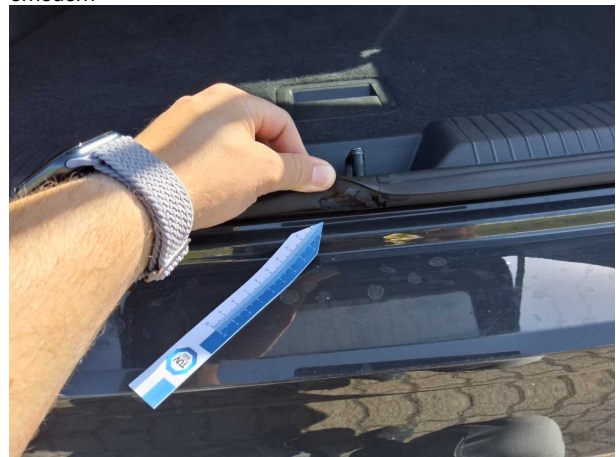
| Nr. | Bauteilgruppe | Beschreibung |
|---|---|---|
| 3 | Heckklappe/-tür | Dichtung - beschädigt - erneuern |

**Beschädigung #3:** Heckklappe/-tür: Dichtung - beschädigt - erneuern

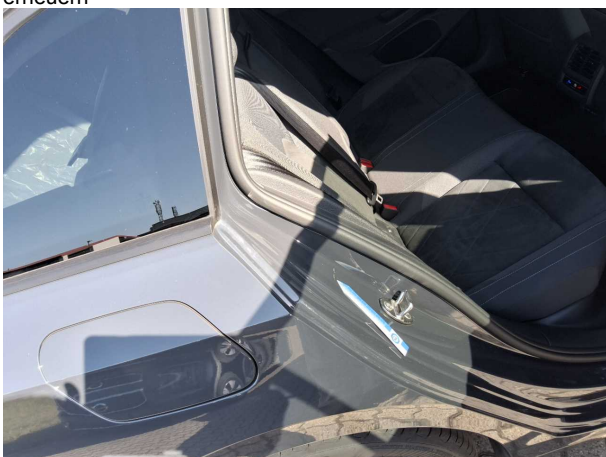
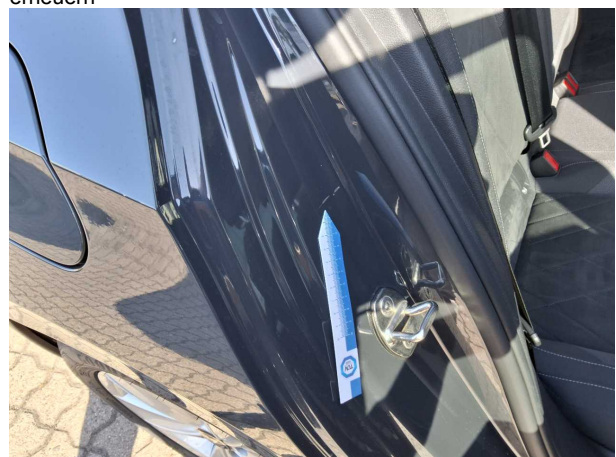
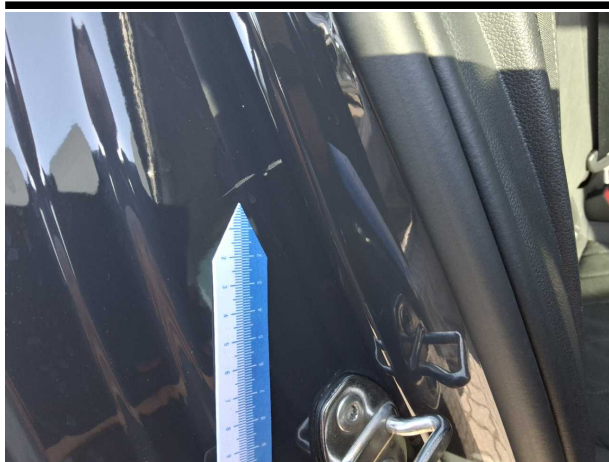
| Nr. | Bauteilgruppe | Beschreibung |
|---|---|---|
| 4 | Seitenwand rechts | Einstieg (Hinten rechts) - Delle / Lackschaden - Smart Repair |

**Beschädigung #4:** Seitenwand rechts: Einstieg (Hinten rechts) - Delle / Lackschaden - Smart Repair

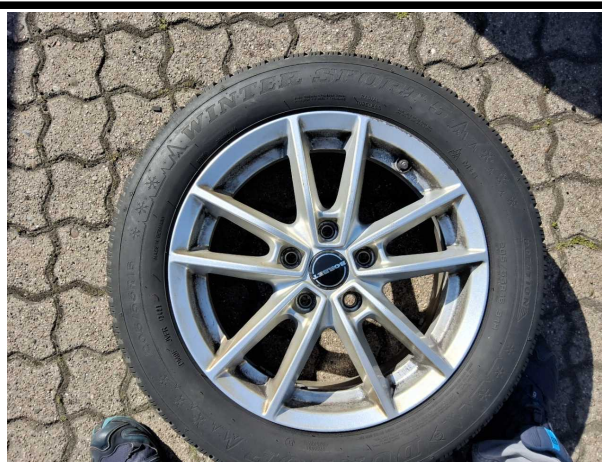
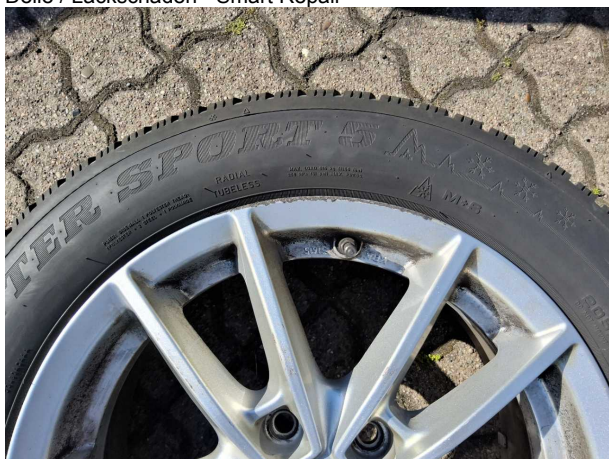
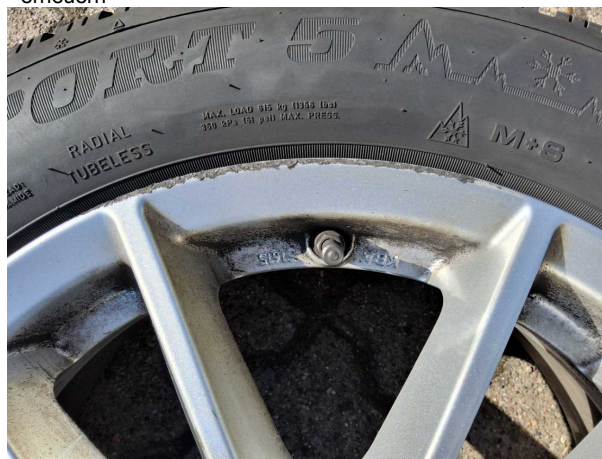
| Nr. | Bauteilgruppe | Beschreibung |
|---|---|---|
| 5 | 2.Radsatz | 1 Leichtmetallfelge - beschädigt - erneuern |

**Beschädigung #5:** 2.Radsatz: 1 Leichtmetallfelge - beschädigt - erneuern

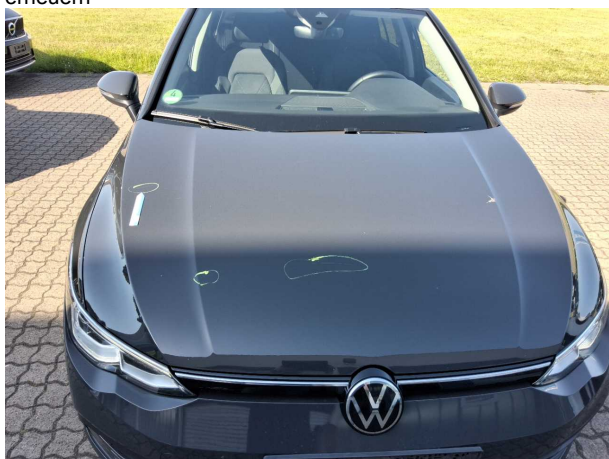
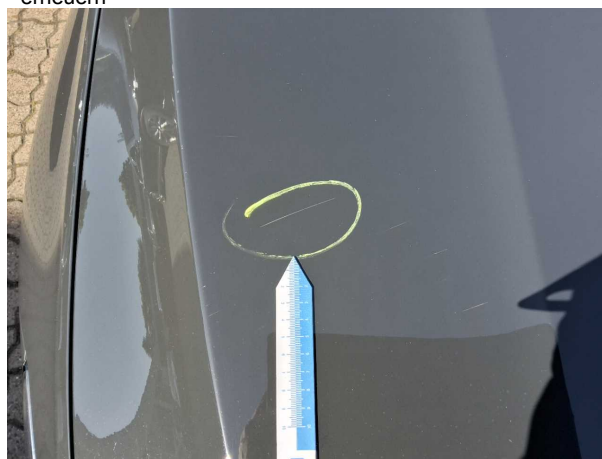
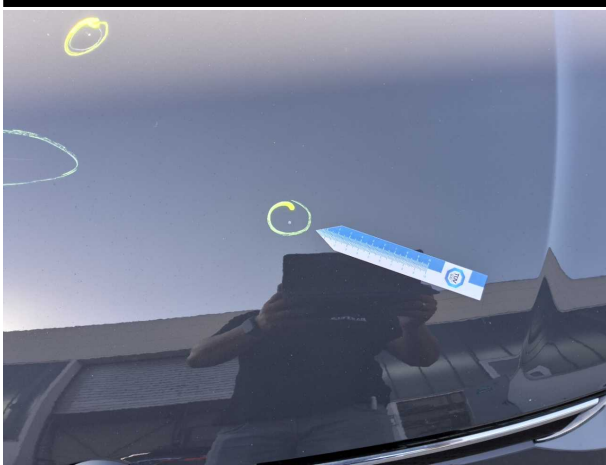
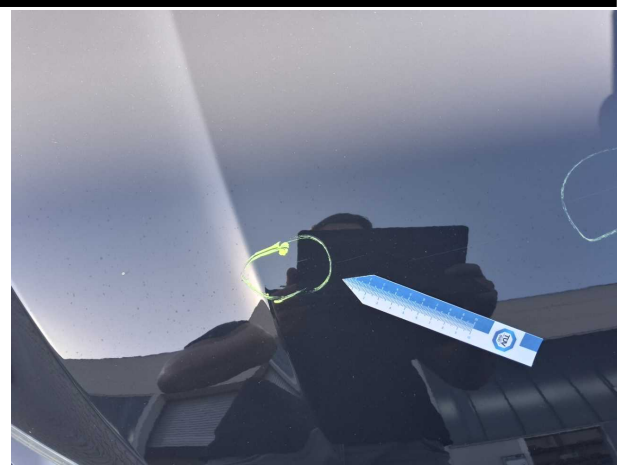
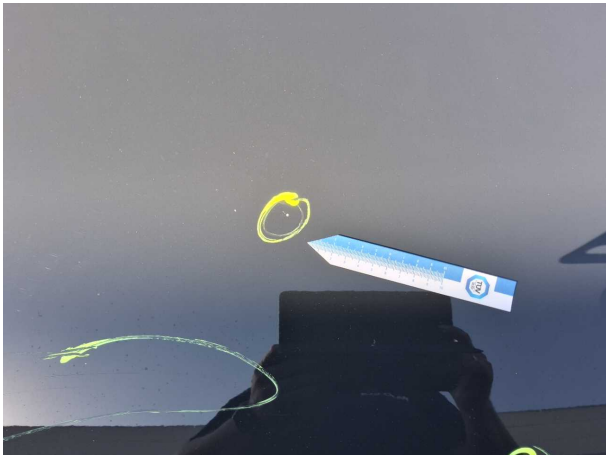
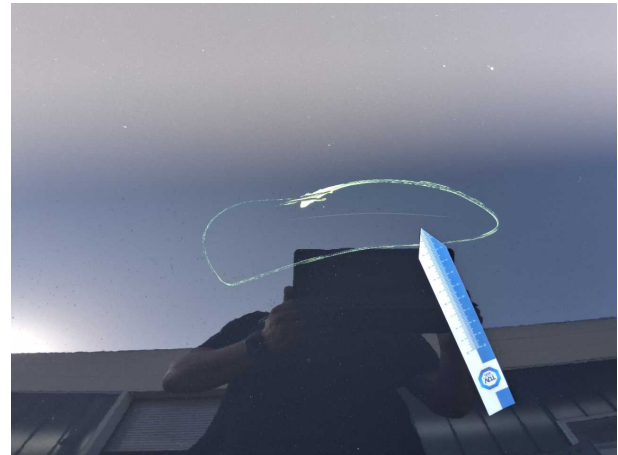
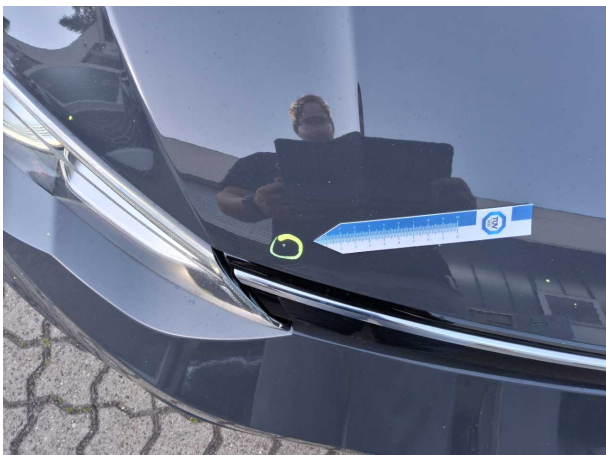
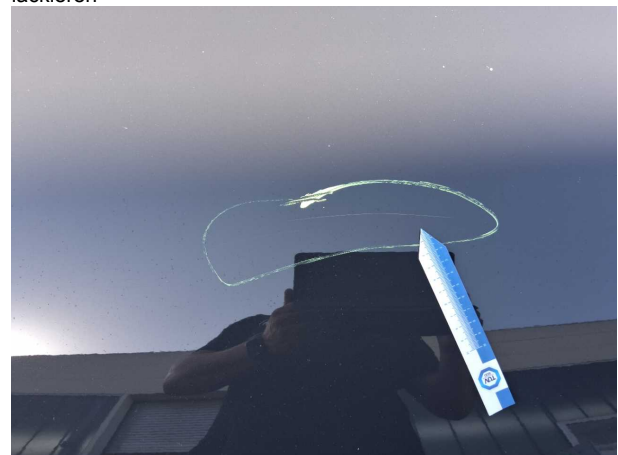
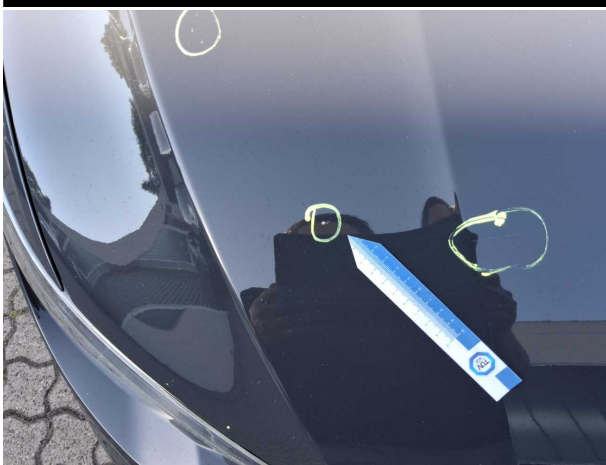
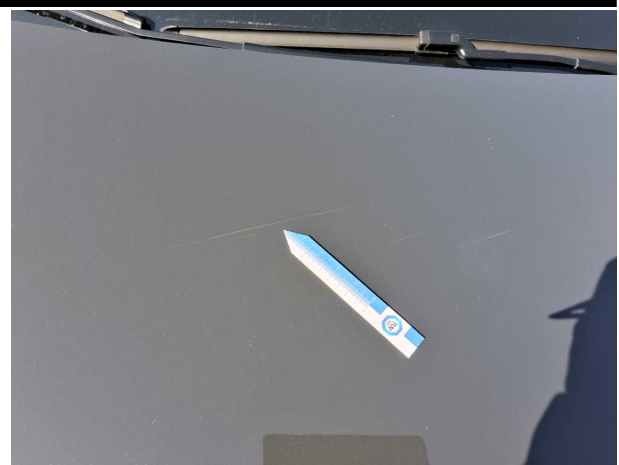
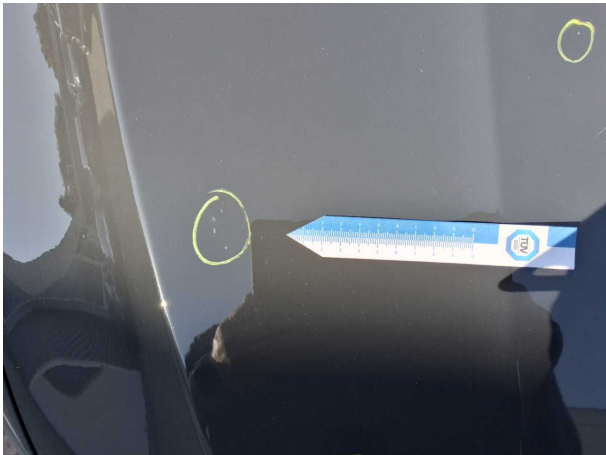
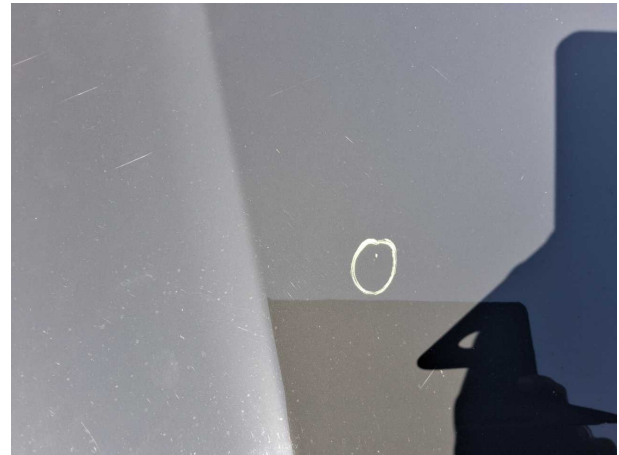
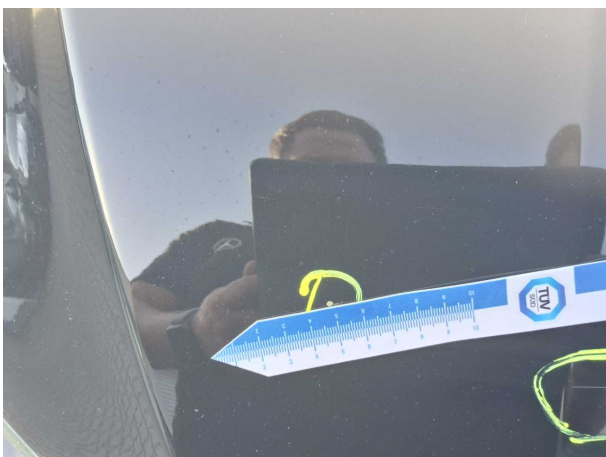
| Nr. | Bauteilgruppe | Beschreibung |
|---|---|---|
| 6 | Motorhaube | Motorhaube - Kratzer - lackieren |

**Beschädigung #6:** Motorhaube: Motorhaube - Kratzer - lackieren
