# Zustandsbericht / Minderwertgutachten

| Hersteller | SKODA | Typ / Verkaufsbez. | Karoq 1.5 TSI DSG Tour |
| Sitzplätze | 5 | Fahrzeug-Ident.-Nr. | TMBJR7NU0P5056810 |

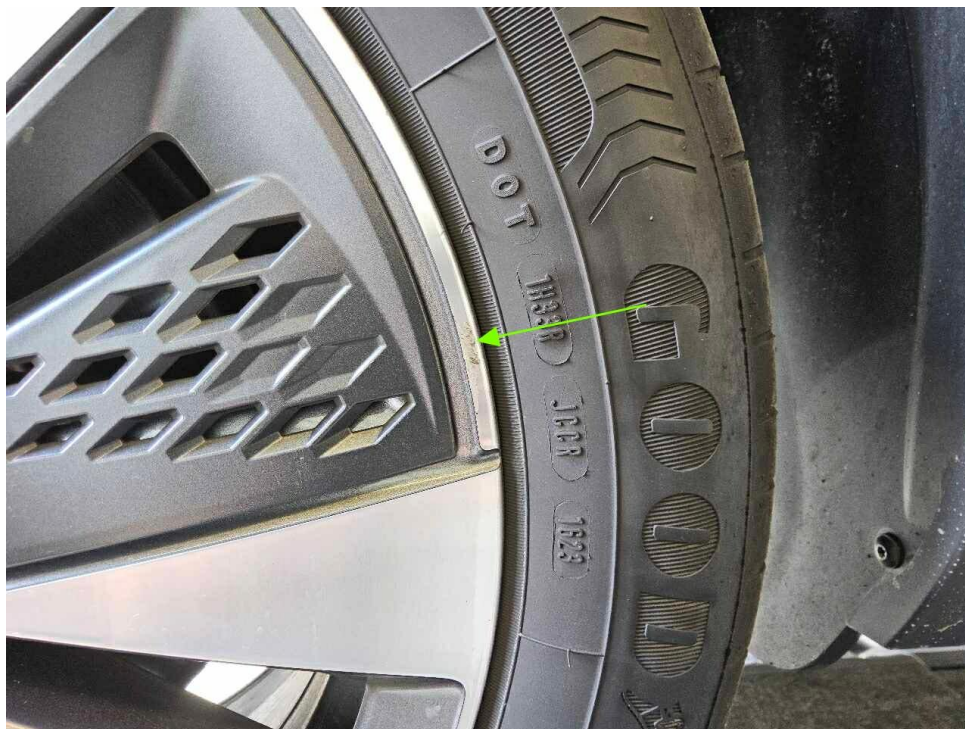
Bild 13 : Felge vorne links, zerkratzt, Gebrauchsspur

Heckschürze hinten unten, zerkratzt, Gebrauchsspur (Bild 15)  
Felge hinten links, zerkratzt, Gebrauchsspur (Bild 14)  
Felge vorne links, zerkratzt, Gebrauchsspur (Bild 13)

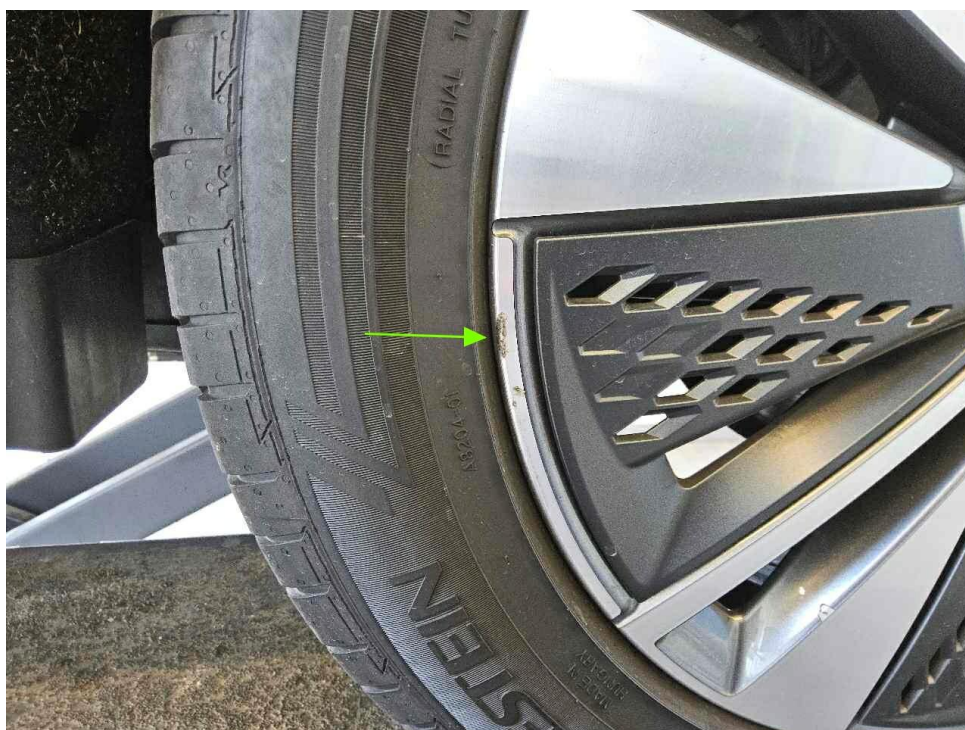
Bild 14 : Felge hinten links, zerkratzt, Gebrauchsspur

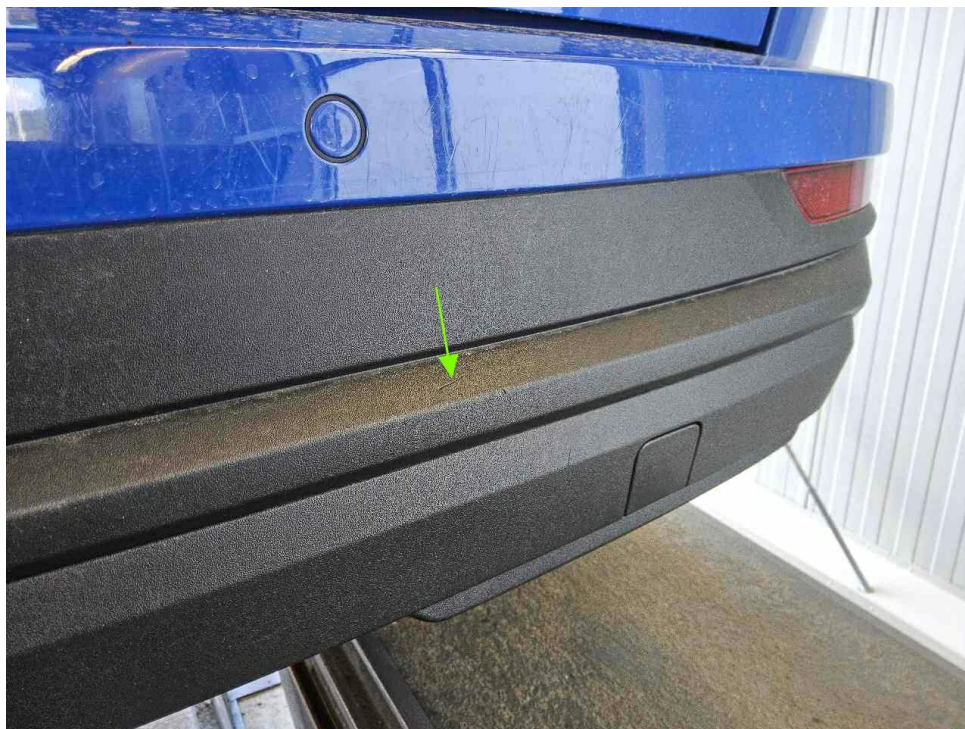
Bild 15 : Heckschürze hinten unten, zerkratzt, Gebrauchsspur

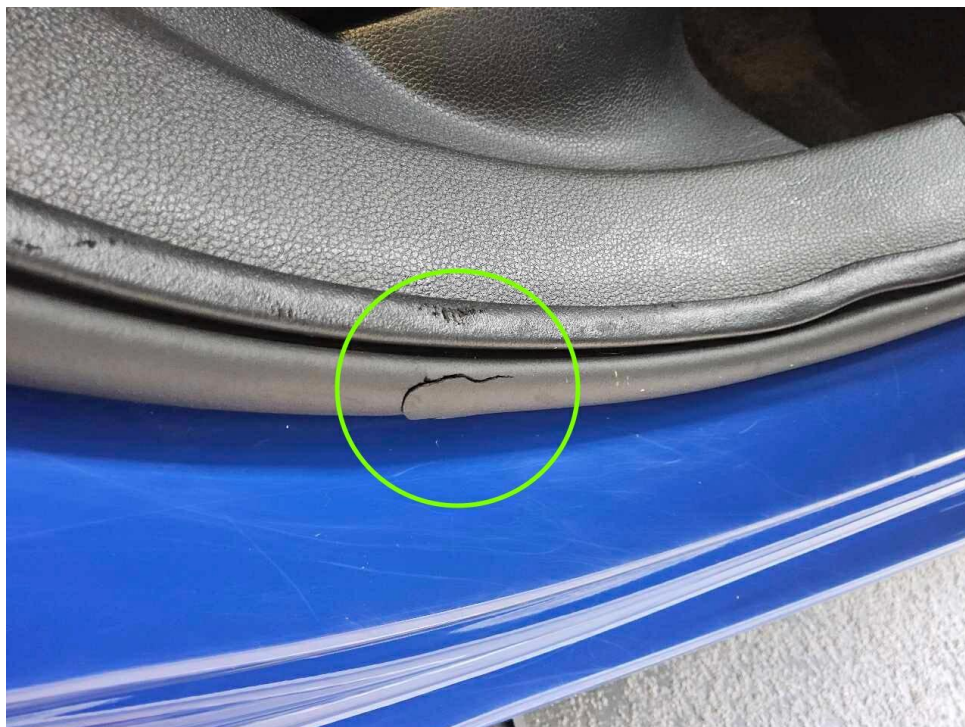
Bild 16 : Tüрдichtung hinten rechts eingerissen

1. Türdichtung hinten rechts eingerissen, erneuern (Bild 16)
2. Stoßfänger hinten Lackierung, verschrammt, lackieren mit Lackaufbau (Bild 19, 20)
3. Tür vorne links Einstieg, verschrammt, smart repair (Bild 18)
4. Tür hinten links Einstieg, zerkratzt, smart repair (Bild 17)

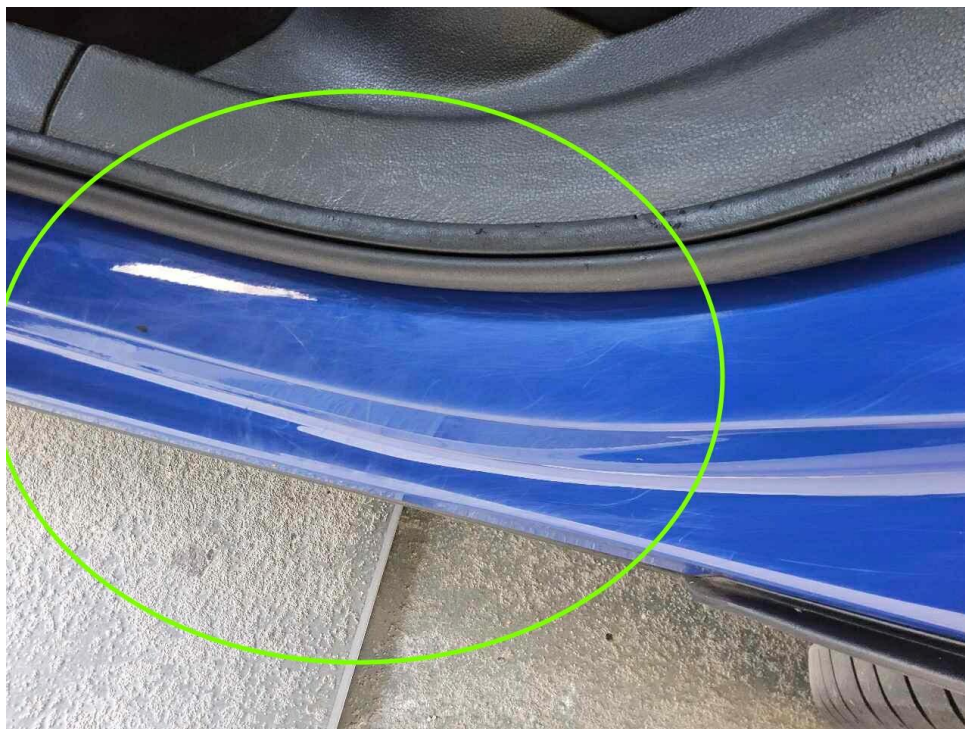
Bild 17 : Tür hinten links Einstieg, zerkratzt, smart repair

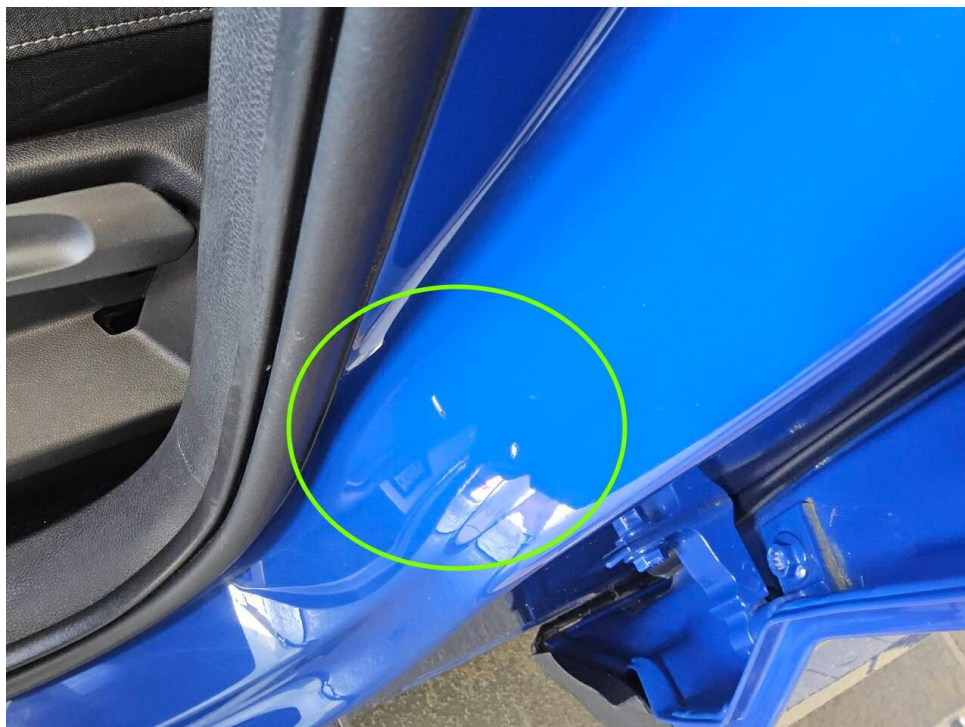
Bild 18 : Tür vorne links Einstieg, verschrammt, smart repair

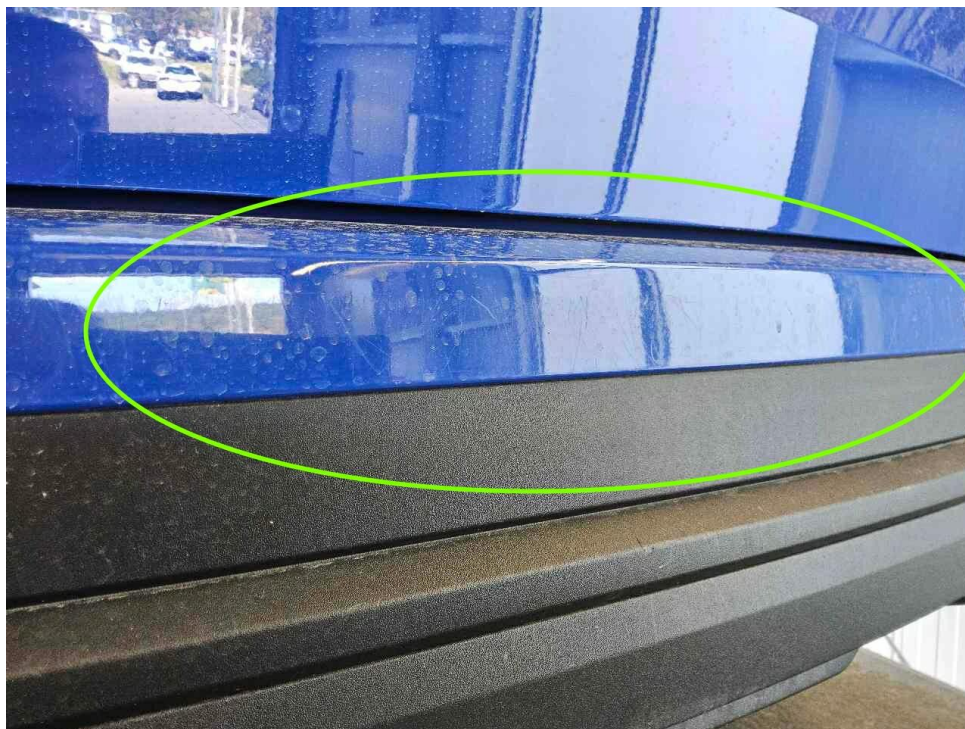
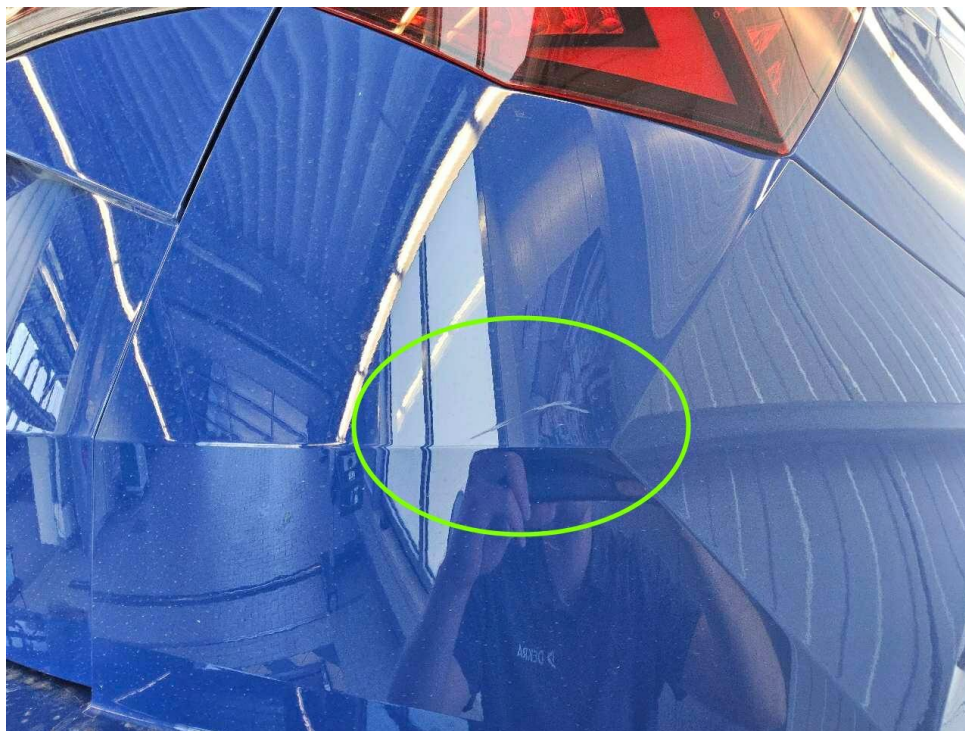
Bild 19 : Stoßfänger hinten Lackierung, verschrammt, lackieren mit Lackaufbau

Bild 20 : Stoßfänger hinten Lackierung, verschrammt, lackieren mit Lackaufbau
