# Zustandsbericht

- Protokoll der Fahrzeugbewertung -

Berichts-Nr: 10270993  
vom: 21.03.2026

<b>Fahrzeugkategorie:</b>	Personenkraftwagen
<b>Fahrzeugart:</b>	Kombi
<b>Hersteller:</b>	Skoda
<b>Modell:</b>	Superb
<b>HSN / TSN:</b>	8004 / AWB
<b>Erstzulassungsdatum:</b>	04.04.2023
<b>Laufleistung:</b>	70.393 km
<b>Nachweis Kilometerstand:</b>	Abgelesen
<b>Farbe:</b>	Graphite-Grau Metallic
<b>Farbe Dach:</b>	Graphite-Grau Metallic
<b>Antriebsart:</b>	Frontantrieb
<b>Motorisierung/Kraftstoff:</b>	Diesel
<b>Hubraum:</b>	2.000 ccm
<b>Leistung:</b>	147 kW (200 PS)
<b>Fahrzeuglänge:</b>	
<b>Fahrzeughöhe:</b>	
<b>Fahrzeugbreite:</b>	
<b>Zulässiges Gesamtgewicht:</b>	
<b>Radstand:</b>	
<b>Anzahl Achsen:</b>	2
<b>Zylinder:</b>	4
<b>Schadstoffklasse:</b>	Euro 6
<b>Anzahl Türen:</b>	4
<b>Anzahl Sitze:</b>	5
<b>Getriebe:</b>	Automatik 7-Gang
<b>Polsterart:</b>	Leder
<b>Interieurfarbe:</b>	Schwarz-Formhimmel in schwarz
<b>Anzahl vorhandene Schlüssel:</b>	3

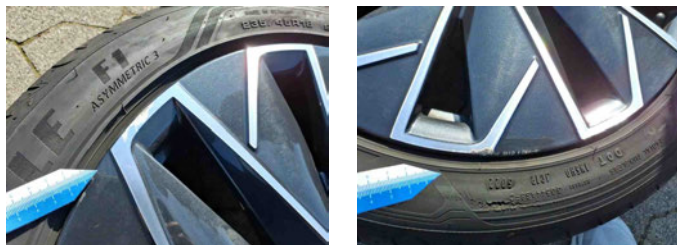
1 - Alufelge glanzgedreht vorne rechts - Kratzer - Optische Wertminderung

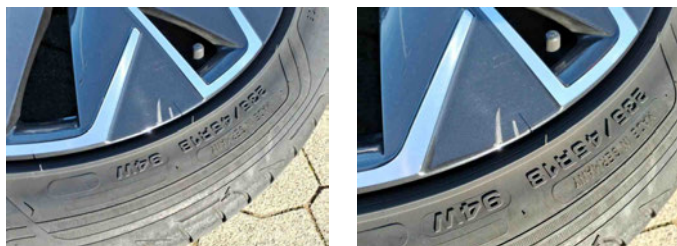
2 - Alufelge glanzgedreht hinten rechts - Kratzer - Optische Wertminderung

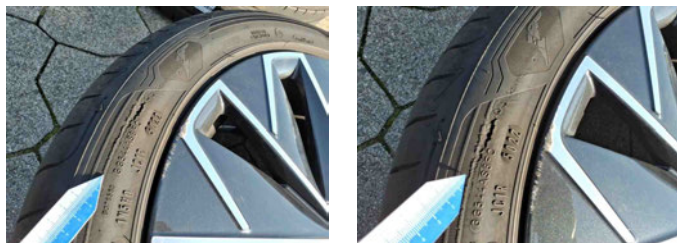
3 - Reifen vorne rechts - Riss - Ersetzen

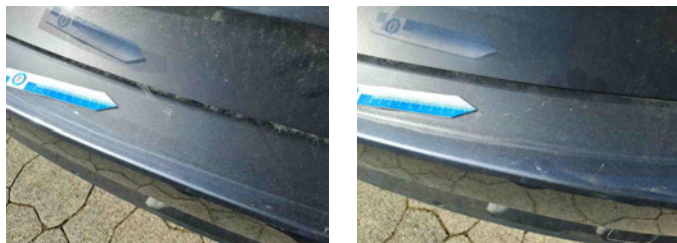
4 - Stoßfänger hinten - Kratzer - Smart Repair
