**Fahrzeug:** HYUNDAI Kona ELEKTRO 150kW Select-Paket Sports Utility Vehicle 5-türig 0 ccm 204 PS / 150 KW Elektrisch Automatik

| Amtliches Kennzeichen: | HD -DU 0678E | Fahrgestell-Nummer: | TMAK381GFNJ055110 |

## Zustandsbericht

Inspection date: 30 Jun 2026  
**Protocol number:** 46240053  
Delivery date: 30 Jun 2026

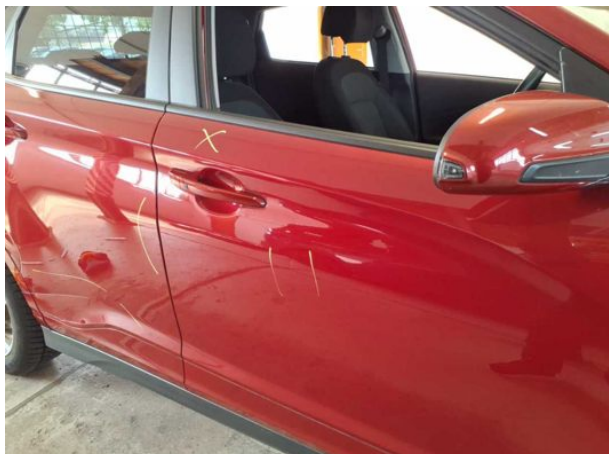
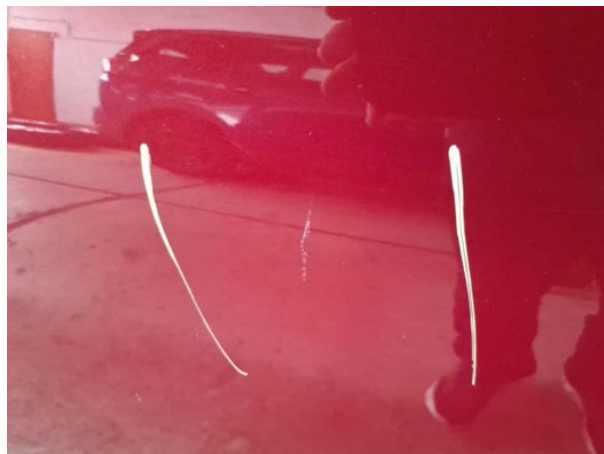
| No. | Component group | Description |
|---|---|---|
| 1 | Door - front right side | Door - Scratch(es) - Cover / polish |

**Damage #1:** Door - front right side: Door - Scratch(es) - Cover / polish

**Damage #1:** Door - front right side: Door - Scratch(es) - Cove...  
polish

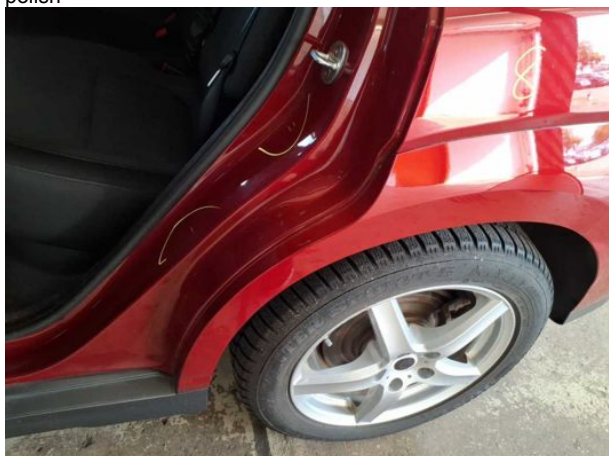
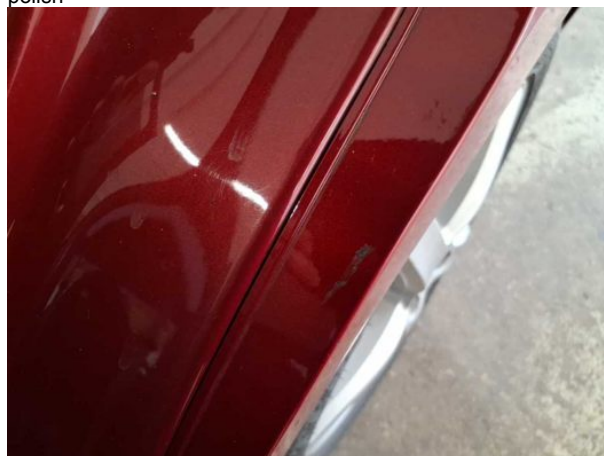
| No. | Component group | Description |
|---|---|---|
| 2 | Side panel - rear left side | Wheel arch - Scratch(es) - Cover / polish |

**Damage #2:** Side panel - rear left side: Wheel arch - Scratch(es) - Cover / polish

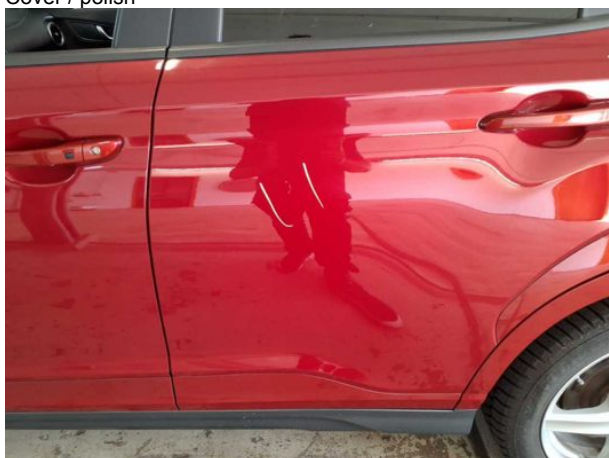
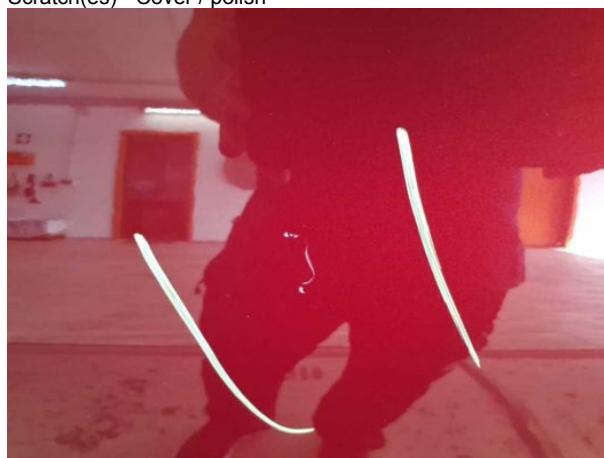
| No. | Component group | Description |
|---|---|---|
| 3 | Door - rear left side | Door - Scratch(es) - Cover / polish |

**Damage #3:** Door - rear left side: Door - Scratch(es) - Cover / polish

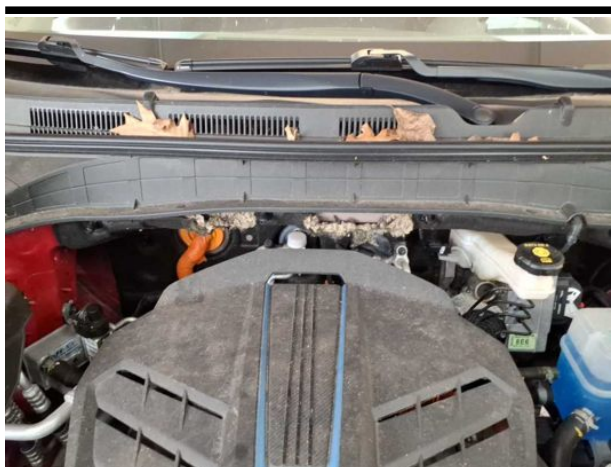
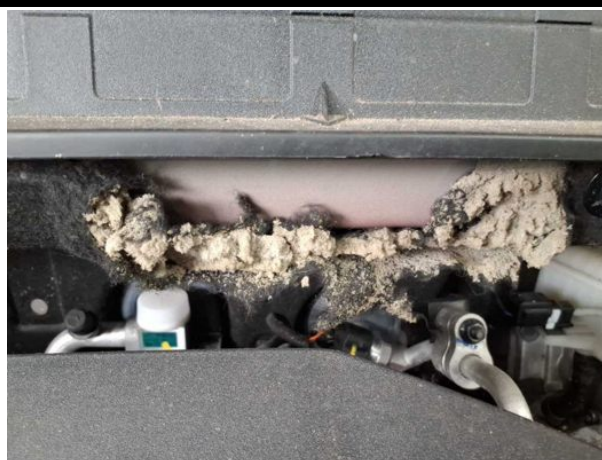
| No. | Component group | Description |
|---|---|---|
| 4 | Cab | Insulation lining - Damage caused by marten / rodent - Replace |

**Damage #4:** Cab: Insulation lining - Damage caused by marten / rodent - Replace

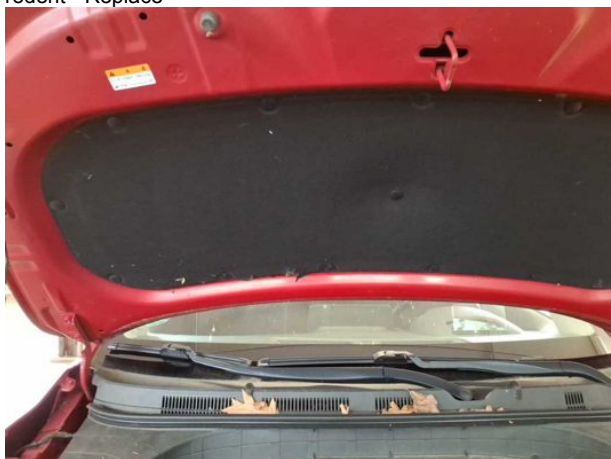
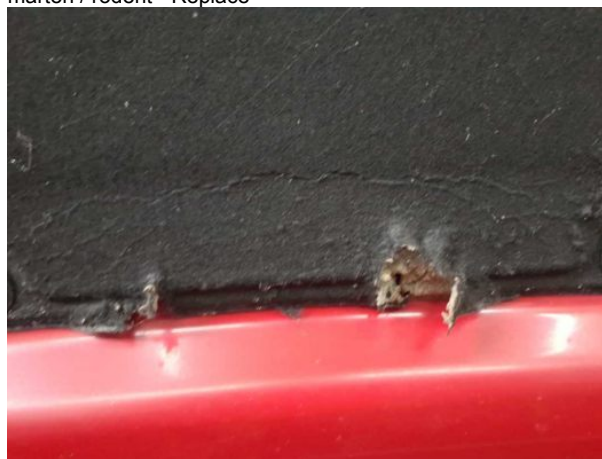
| No. | Component group | Description |
|---|---|---|
| 5 | Bonnet | Insulation lining - Damage caused by marten / rodent - Replace |

**Damage #5:** Bonnet: Insulation lining - Damage caused by marten / rodent - Replace

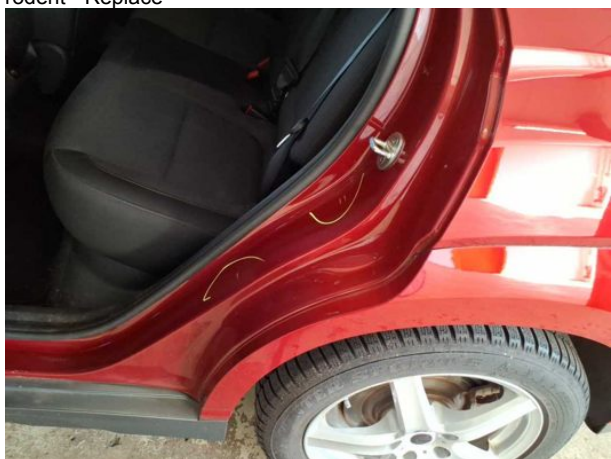
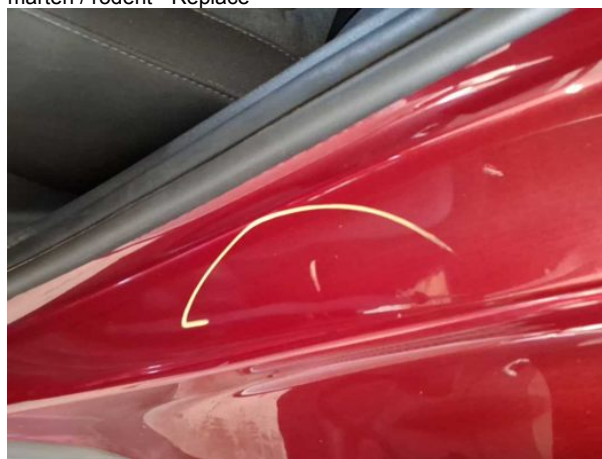
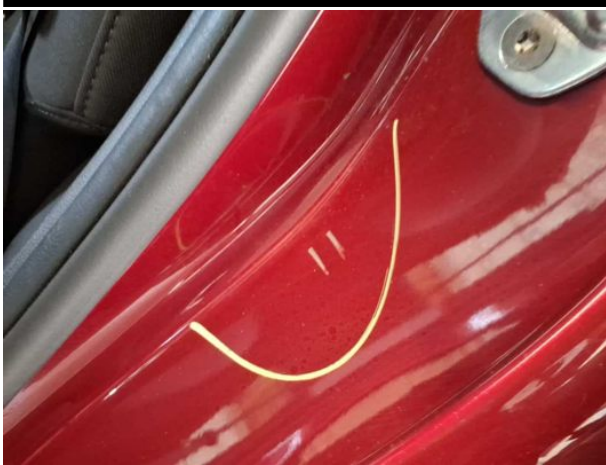
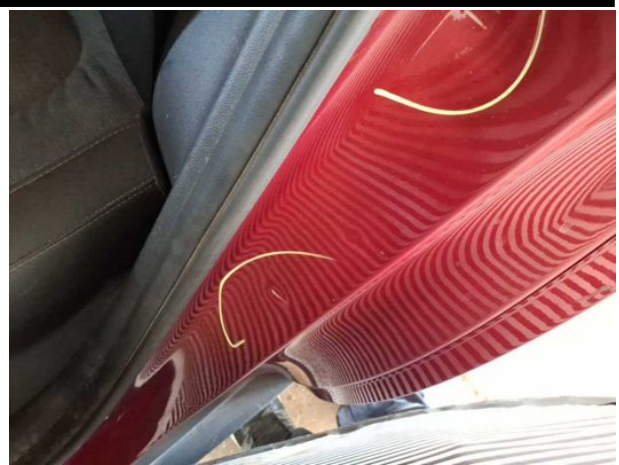
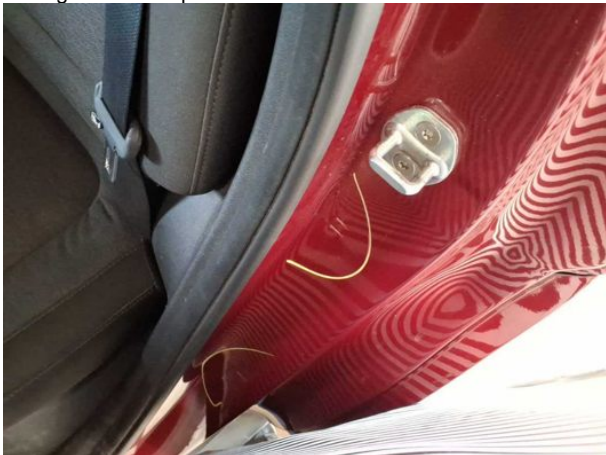
| No. | Component group | Description |
|---|---|---|
| 6 | Side panel - rear left side | Sill - Dent / paintcoat damage - Smart repair |

**Damage #6:** Side panel - rear left side: Sill - Dent / paintcoat damage - Smart repair

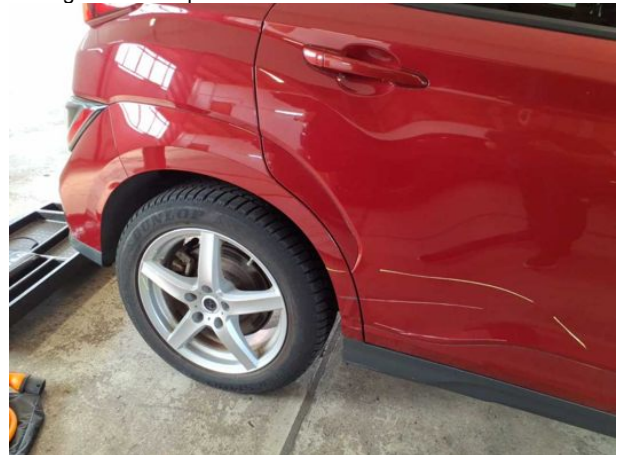
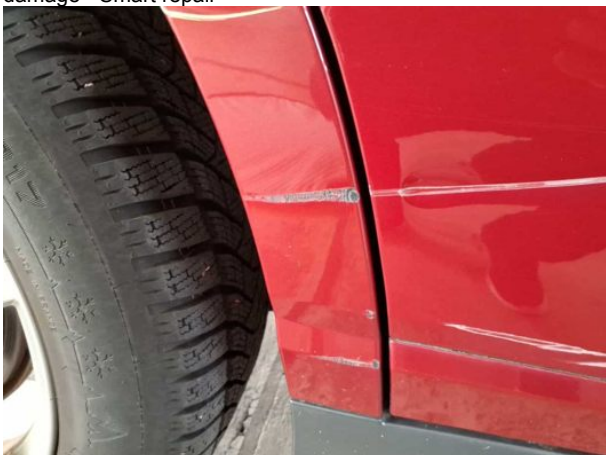
| No. | Component group | Description |
|---|---|---|
| 7 | Side panel - rear right side | Wheel arch - Scratched - Replace |

**Damage #7:** Side panel - rear right side: Wheel arch - Scratched - Replace

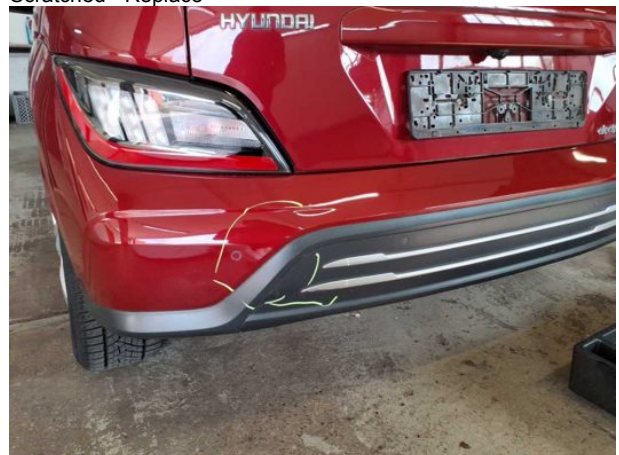
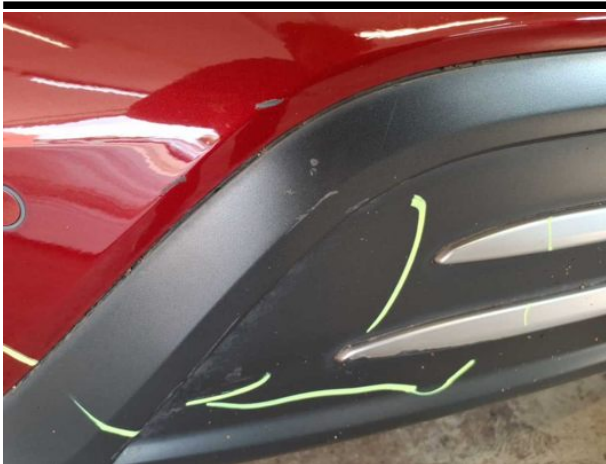
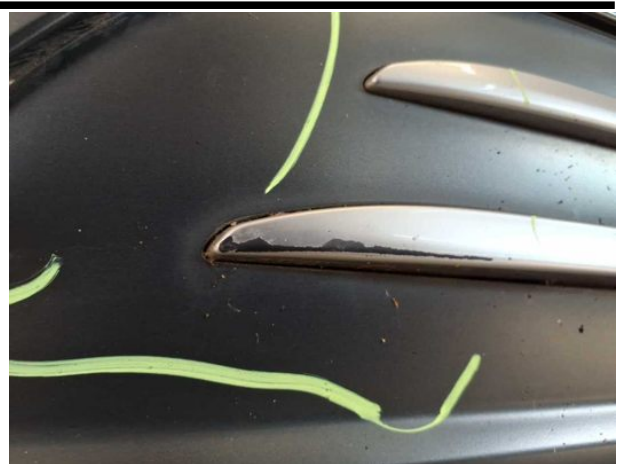
| No. | Component group | Description |
|---|---|---|
| 8 | Rear bumper | Spoiler - Scratched - Replace |

**Damage #8:** Rear bumper: Spoiler - Scratched - Replace

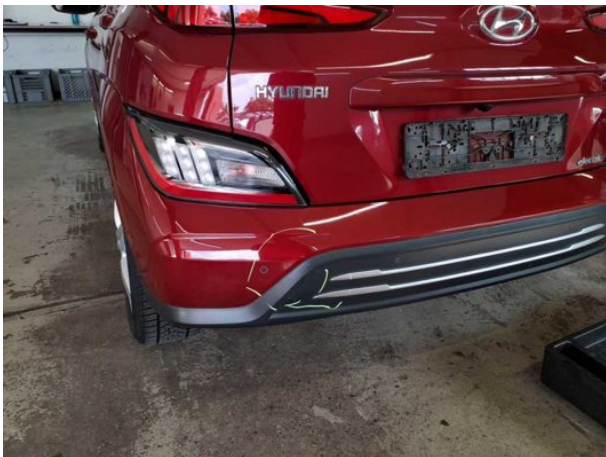
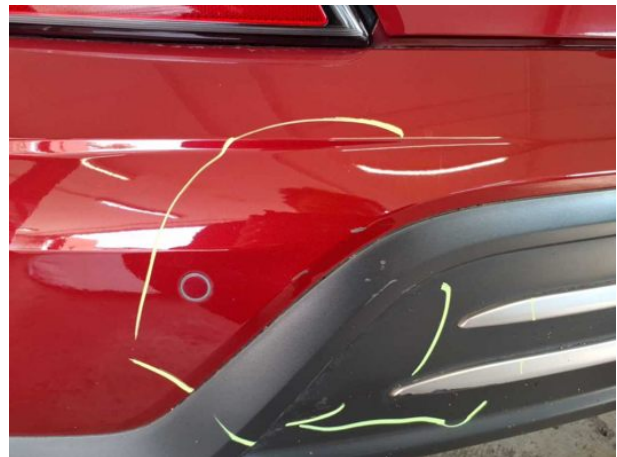
| No. | Component group | Description |
|---|---|---|
| 9 | Rear bumper | Rear bumper - Scratched - Repair and paint |

**Damage #9:** Rear bumper: Rear bumper - Scratched - Repair and paint

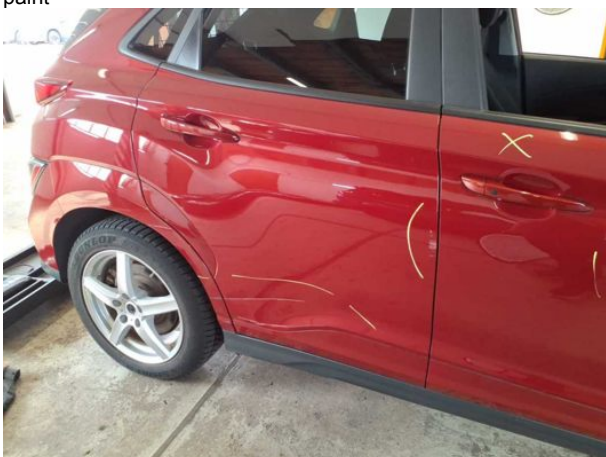
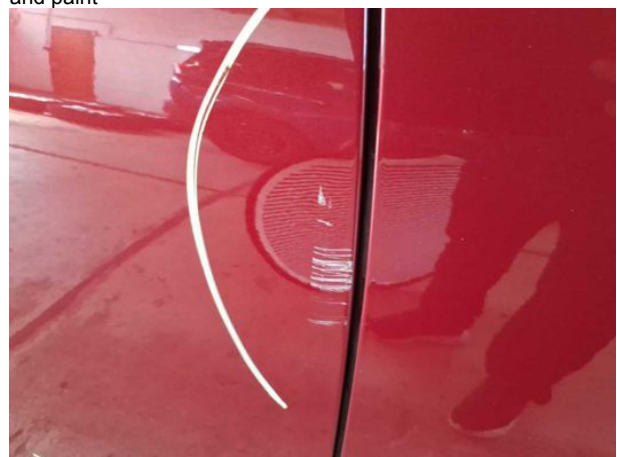
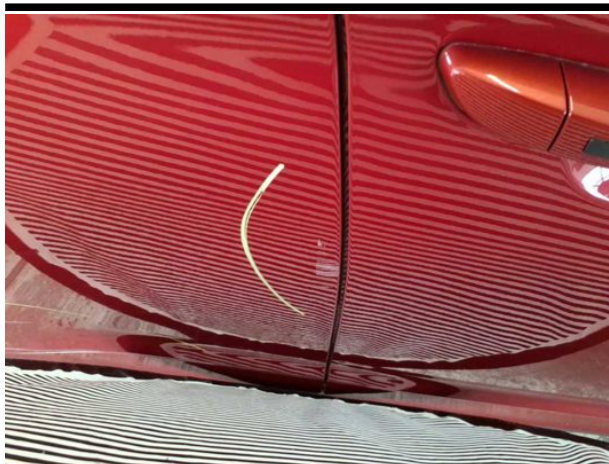
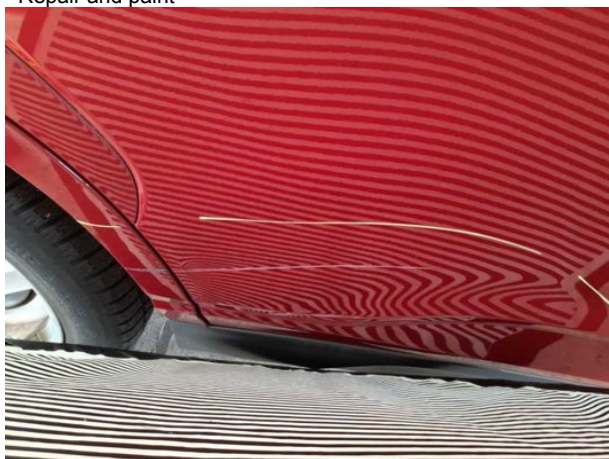
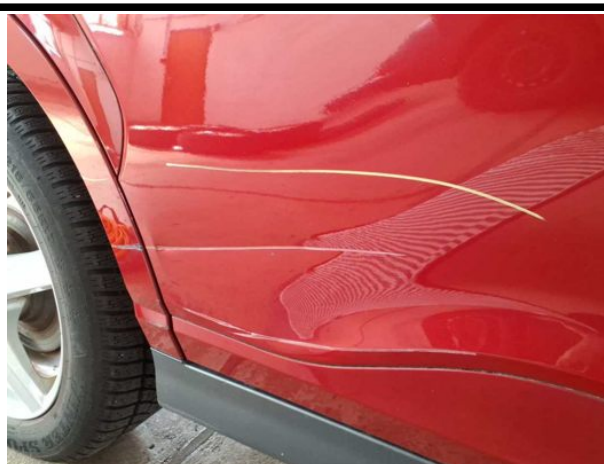
| No. | Component group | Description |
|---|---|---|
| 10 | Door - rear right side | Door - Dent / paintcoat damage - Repair and paint |

**Damage #10:** Door - rear right side: Door - Dent / paintcoat damage - Repair and paint

**Damage #10:** Door - rear right side: Door - Dent / paintcoat dama...  
- Repair and paint

**Damage #10:** Door - rear right side: Door - Dent / paintcoat  
damage - Repair and paint

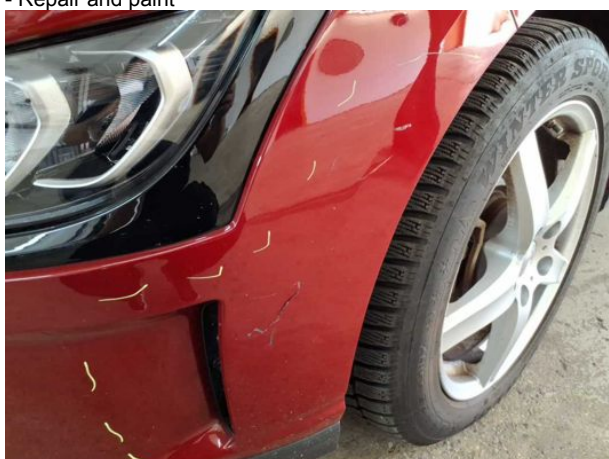
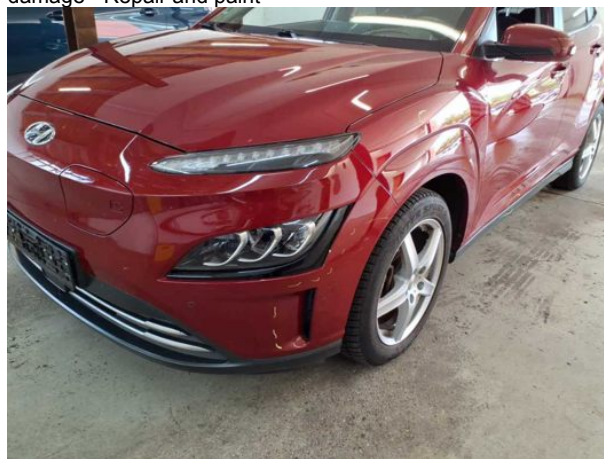
| No. | Component group | Description |
|---|---|---|
| 11 | Front bumper | Front bumper - Scratched - Repair and paint |

**Damage #11:** Front bumper: Front bumper - Scratched - Repair a...  
paint

**Damage #11:** Front bumper: Front bumper - Scratched - Rep...  
and paint

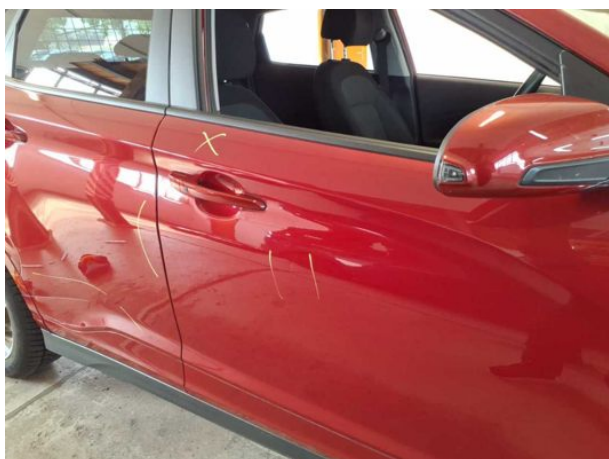
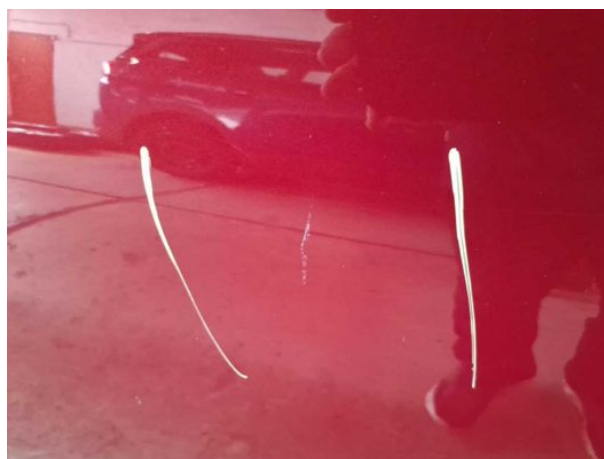
| Nr. | Bauteilgruppe | Beschreibung |
|---|---|---|
| 1 | Tür vorn rechts | Tür - Kratzer - auslegen / polieren |

**Beschädigung #1:** Tür vorn rechts: Tür - Kratzer - auslegen / polieren

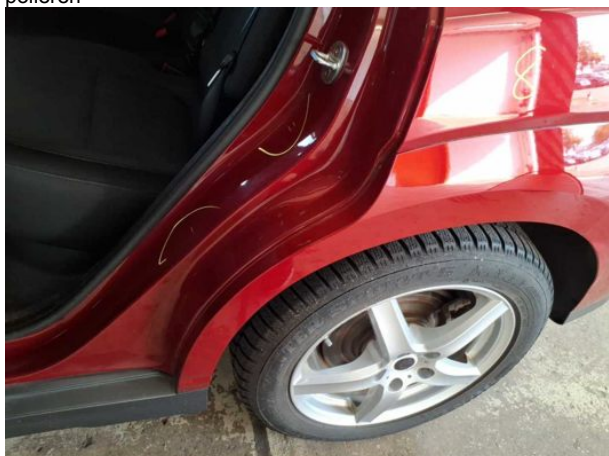
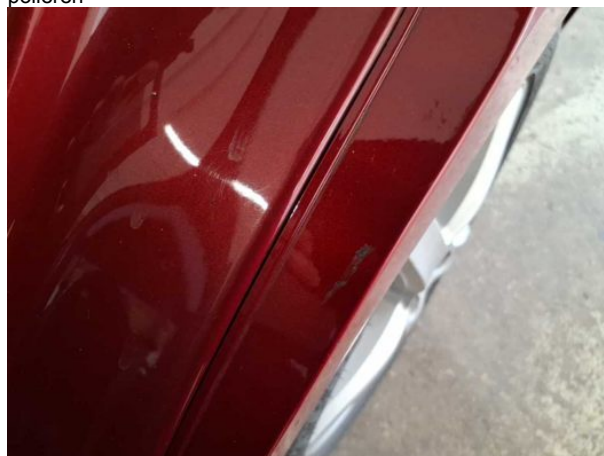
| Nr. | Bauteilgruppe | Beschreibung |
|---|---|---|
| 2 | Seitenwand links | Radlauf - Kratzer - auslegen / polieren |

**Beschädigung #2:** Seitenwand links: Radlauf - Kratzer - auslege... polieren

**Beschädigung #2:** Seitenwand links: Radlauf - Kratzer - auslegen / polieren

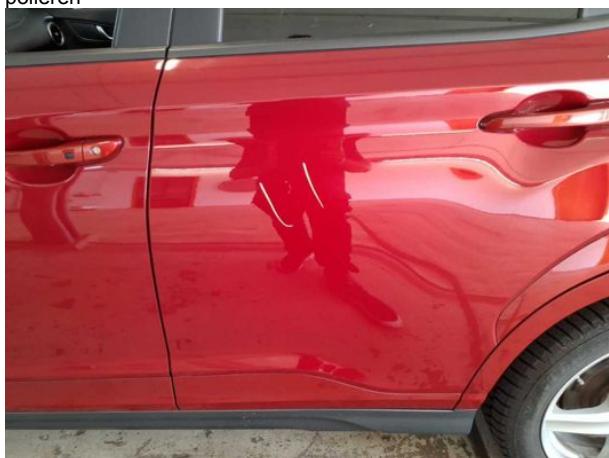
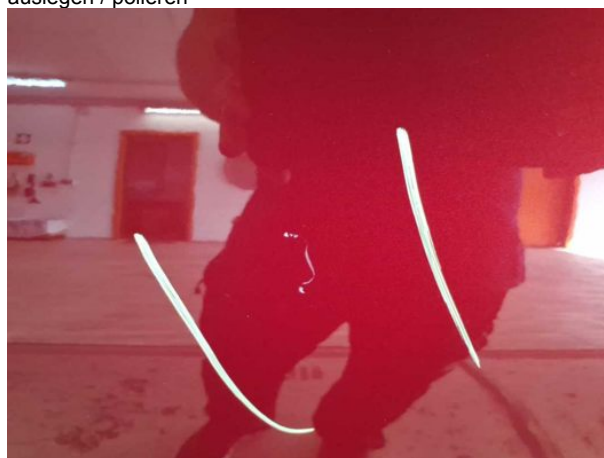
| Nr. | Bauteilgruppe | Beschreibung |
|---|---|---|
| 3 | Tür hinten links | Tür - Kratzer - auslegen / polieren |

**Beschädigung #3:** Tür hinten links: Tür - Kratzer - auslegen / polieren

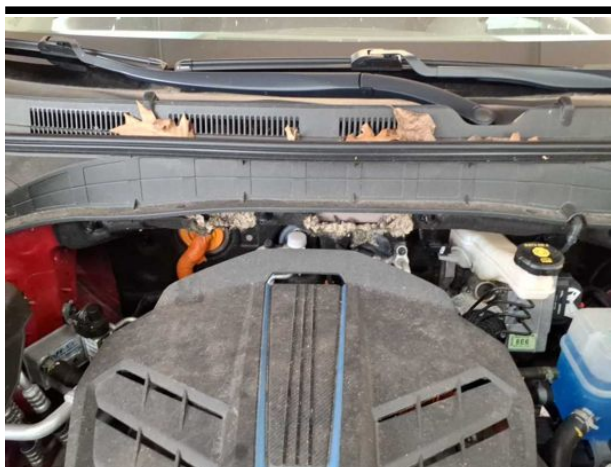
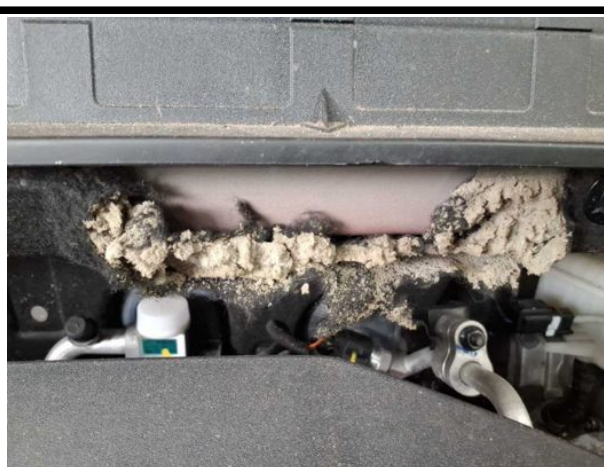
| Nr. | Bauteilgruppe | Beschreibung |
|---|---|---|
| 4 | Fahrerhaus | Dämmmatte - Marderschaden - erneuern |

**Beschädigung #4:** Fahrerhaus: Dämmmatte - Marderschaden - erneuern

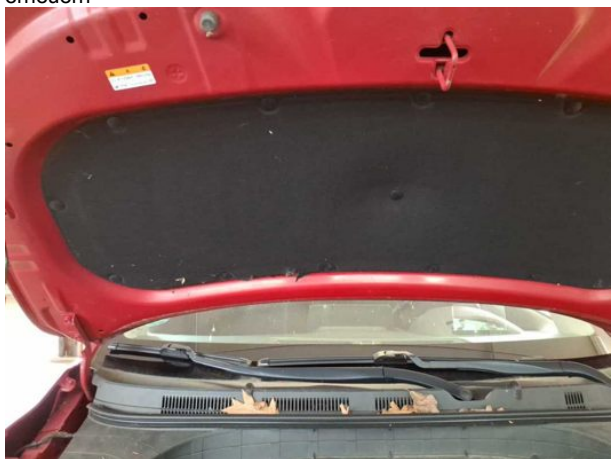
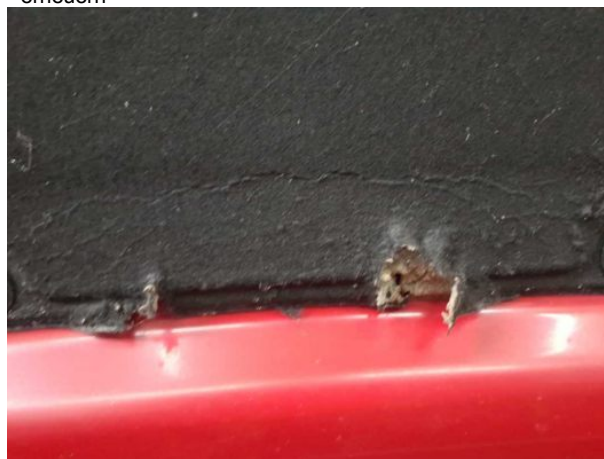
| Nr. | Bauteilgruppe | Beschreibung |
|---|---|---|
| 5 | Motorhaube | Dämmmatte - Marderschaden - erneuern |

**Beschädigung #5:** Motorhaube: Dämmmatte - Marderschaden - erneuern

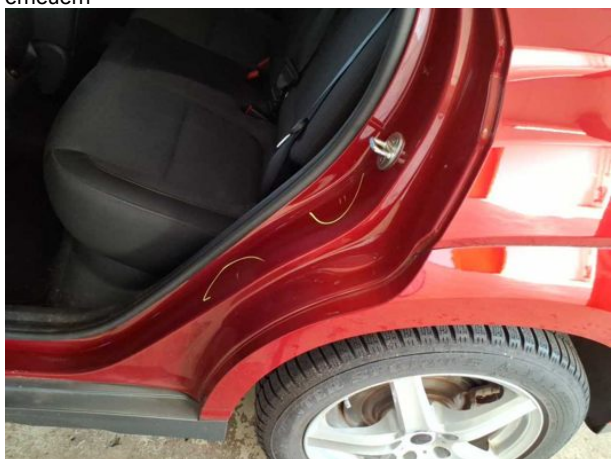
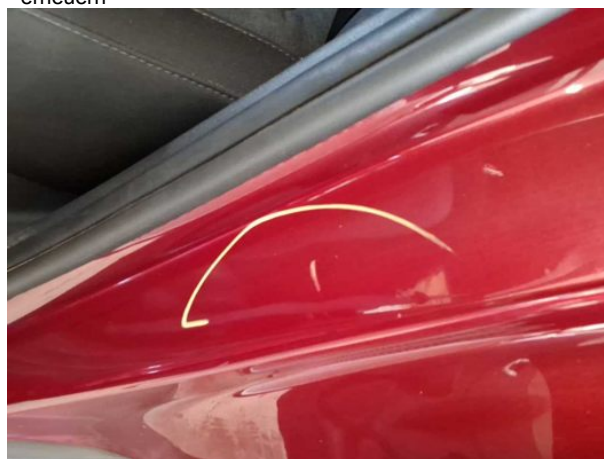
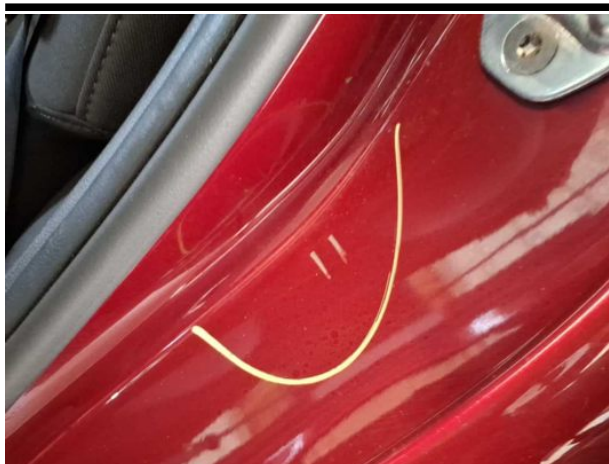
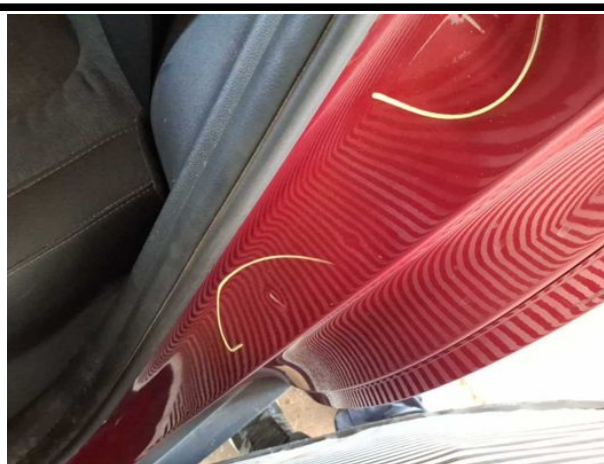
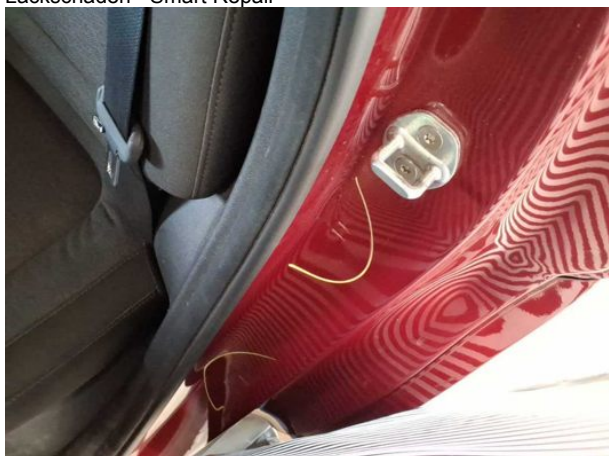
| Nr. | Bauteilgruppe | Beschreibung |
|---|---|---|
| 6 | Seitenwand links | Einstieg - Delle / Lackschaden - Smart Repair |

**Beschädigung #6:** Seitenwand links: Einstieg - Delle / Lackschaden - Smart Repair

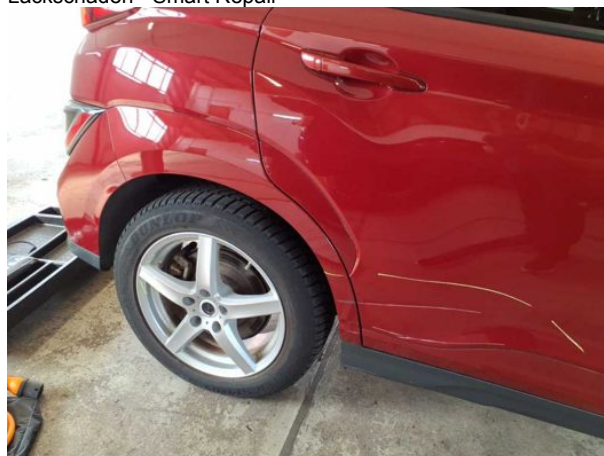
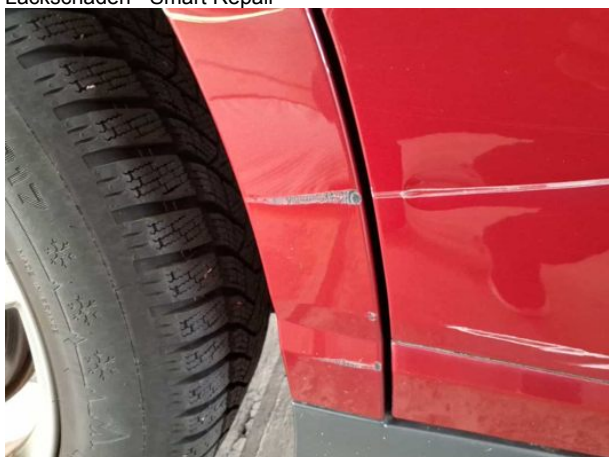
| Nr. | Bauteilgruppe | Beschreibung |
|---|---|---|
| 7 | Seitenwand rechts | Radlauf - verkratzt / verschürft - erneuern |

**Beschädigung #7:** Seitenwand rechts: Radlauf - verkratzt / verschürft - erneuern

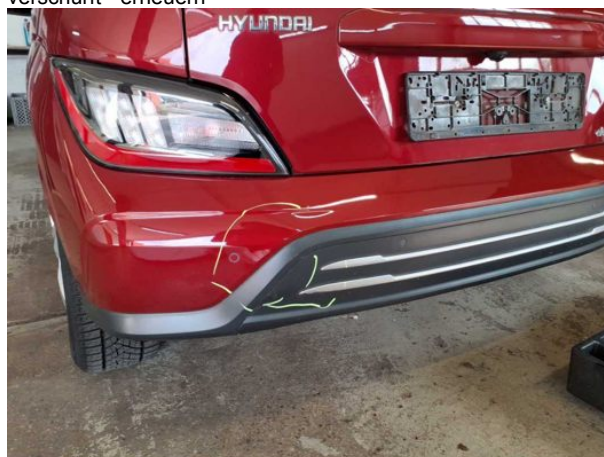
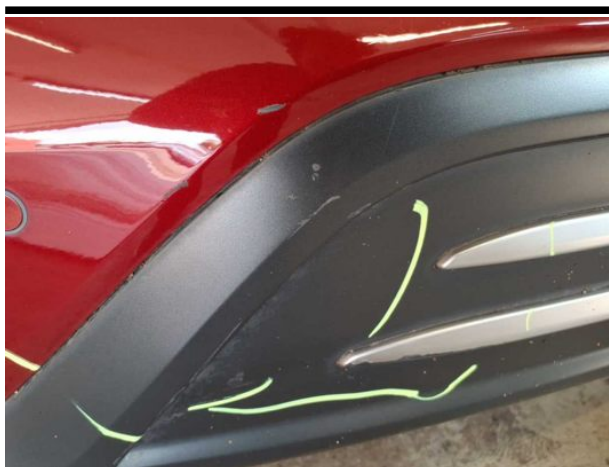
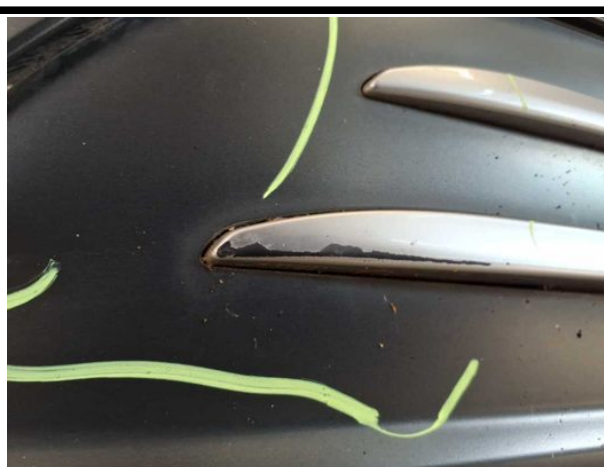
| Nr. | Bauteilgruppe | Beschreibung |
|---|---|---|
| 8 | Stoßfänger hinten | Spoiler - verkratzt / verschürft - erneuern |

**Beschädigung #8:** Stossfänger hinten: Spoiler - verkratzt / verschürft - erneuern

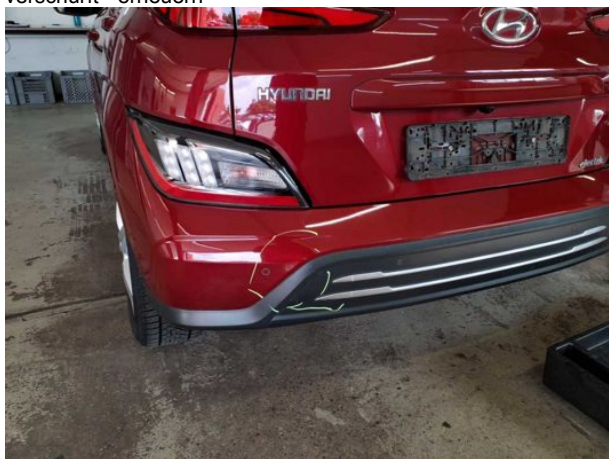
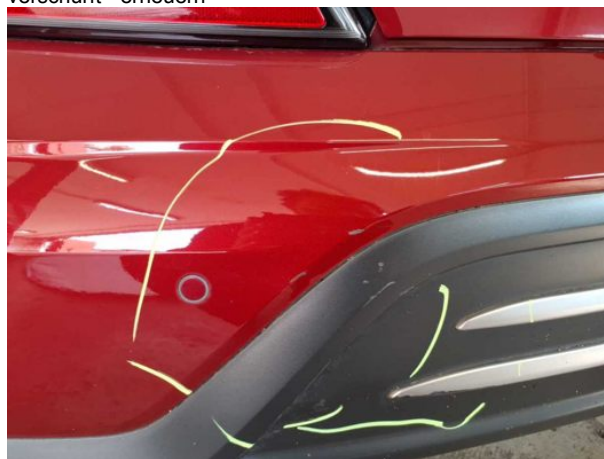
| Nr. | Bauteilgruppe | Beschreibung |
|---|---|---|
| 9 | Stoßfänger hinten | Stoßfänger hinten - verkratzt / verschürft - instandsetzen und lackieren |

**Beschädigung #9:** Stossfänger hinten: Stossfänger hinten - verkratzt / verschürft - instandsetzen und lackieren

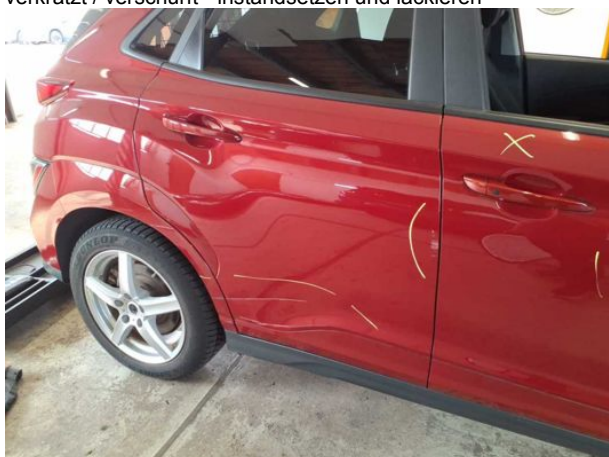
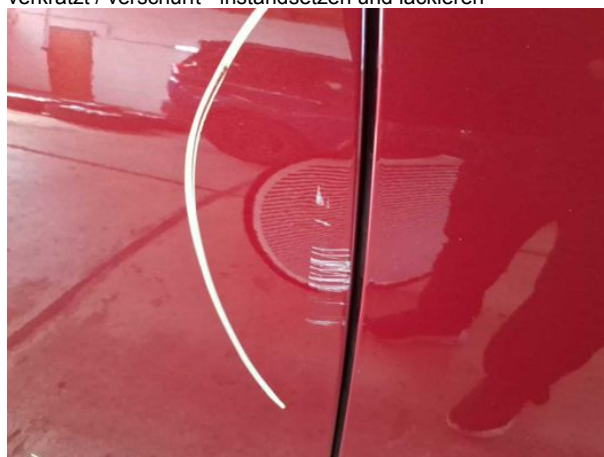
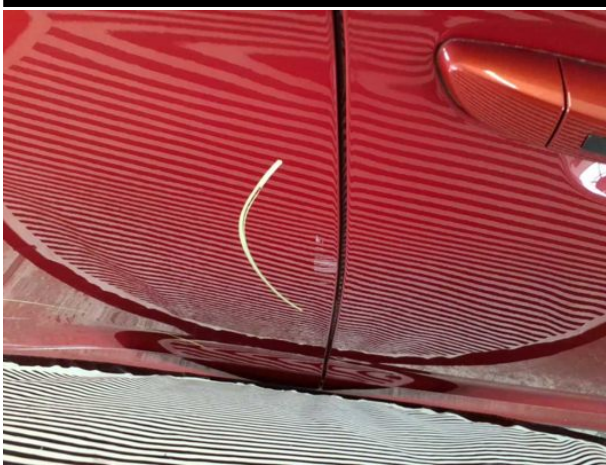
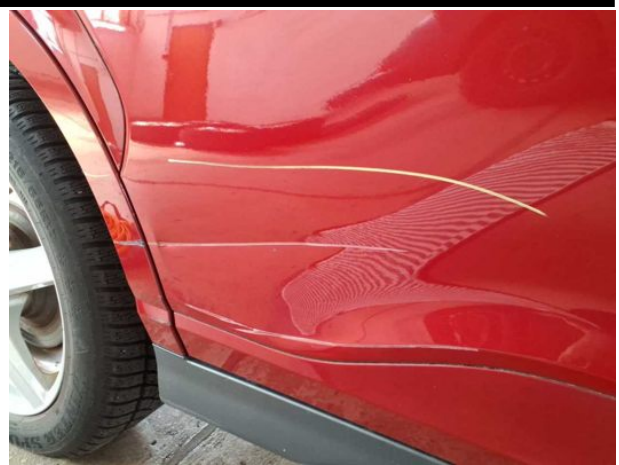
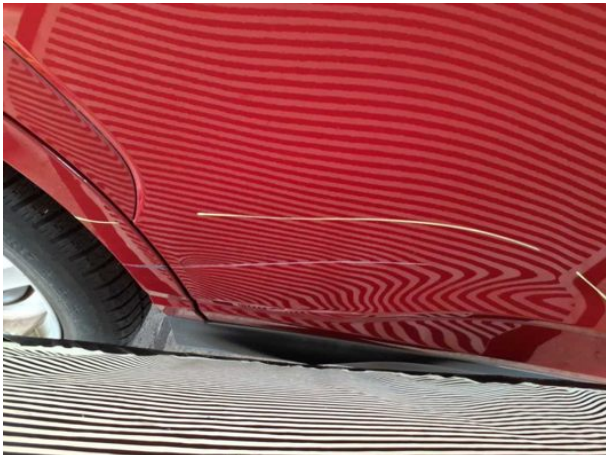
| Nr. | Bauteilgruppe | Beschreibung |
|---|---|---|
| 10 | Tür hinten rechts | Tür - Delle / Lackschaden - instandsetzen und lackieren |

**Beschädigung #10:** Tür hinten rechts: Tür - Delle / Lackschaden - instandsetzen und lackieren

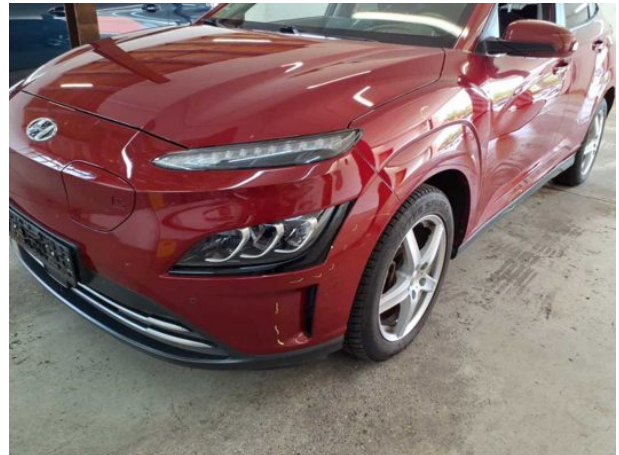
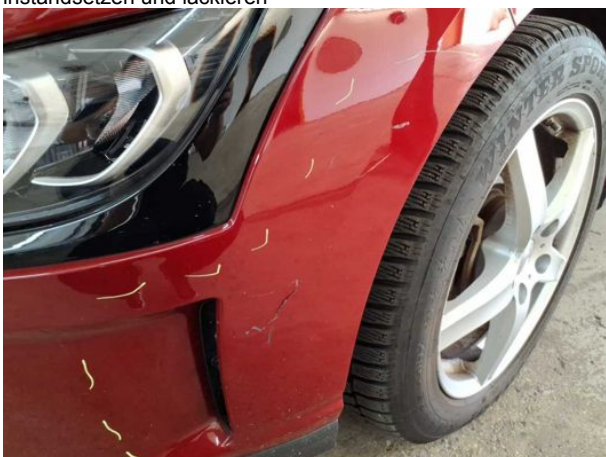
| Nr. | Bauteilgruppe | Beschreibung |
|---|---|---|
| 11 | Stoßfänger vorn | Stoßfänger vorn - verkratzt / verschürft - instandsetzen und lackieren |

**Beschädigung #11:** Stossfänger vorn: Stossfänger vorn - verkratzt / verschürft - instandsetzen und lackieren
