## **Expert report**

| <b>Subject</b> | Wertgutachten |
| <b>Vehicle Identification Number</b> | WBA11FY060FR12652 |

| <b>Model / sales designation</b> | 318i Touring |

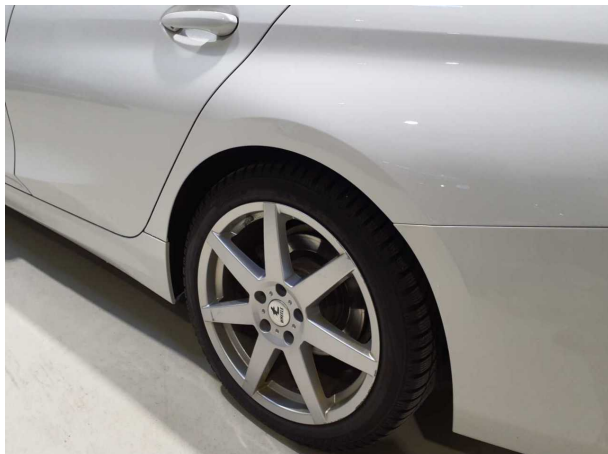
| No. | Component group | Description |
|---|---|---|
| 1 | Wheel / tyres | Alloy rim - rear left side (Winter) - Scratched - Loss in value |

**Damage 1:** Wheel / tyres: Alloy rim - rear left side (Winter) - Scratched - Loss in value

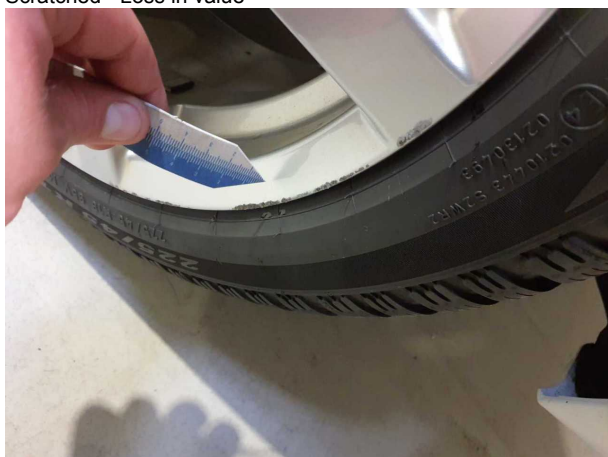
**Damage 1:** Wheel / tyres: Alloy rim - rear left side (Winter) - Scratched - Loss in value

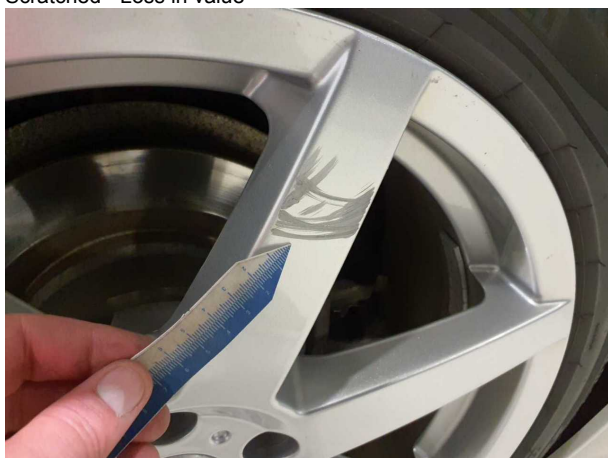
| No. | Component group | Description |
|---|---|---|
| 2 | Wheel / tyres | Alloy rim - rear right side (Winter) - Scratched - Loss in value |

**Damage 2:** Wheel / tyres: Alloy rim - rear right side (Winter) - Scratched - Loss in value

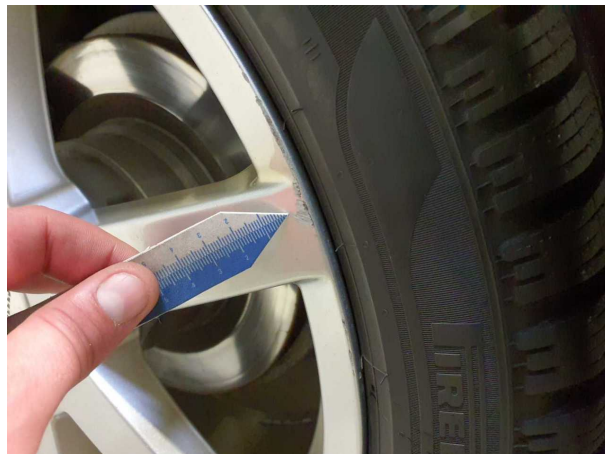
**Damage 1:** Wheel / tyres: Alloy rim - rear left side (Winter) - Scratched - Loss in value

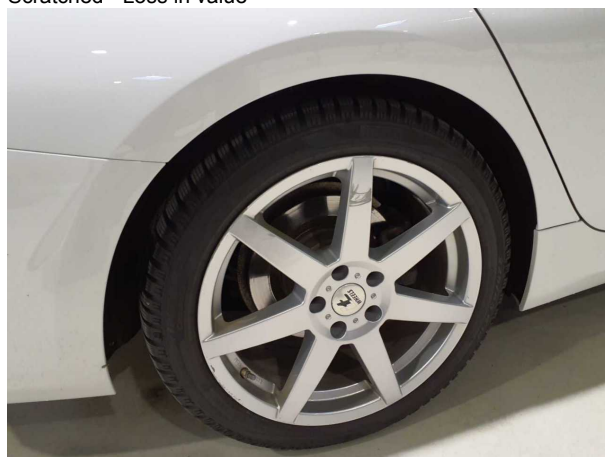
**Damage 2:** Wheel / tyres: Alloy rim - rear right side (Winter) - Scratched - Loss in value

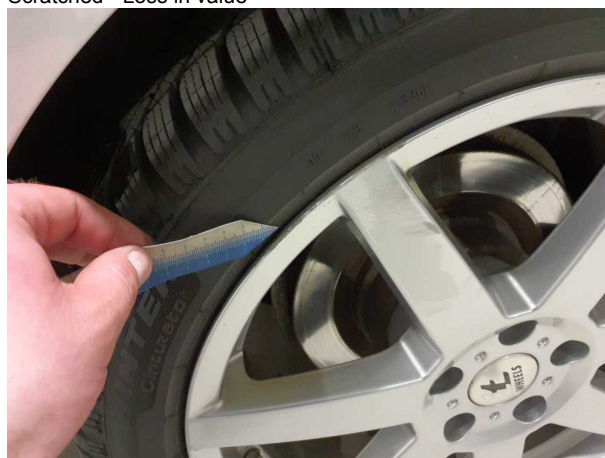
**Damage 2:** Wheel / tyres: Alloy rim - rear right side (Winter) - Scratched - Loss in value

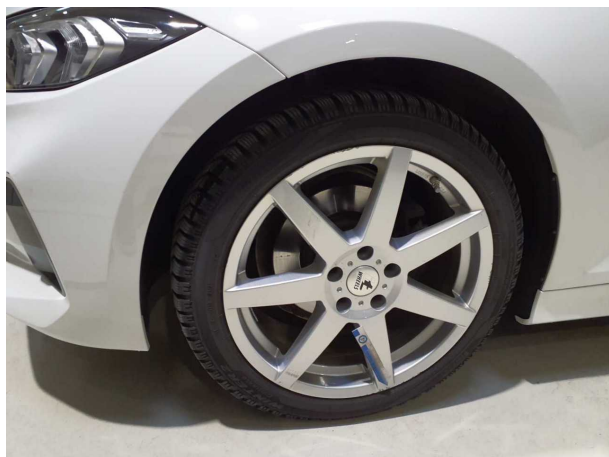
| No. | Component group | Description |
|---|---|---|
| 3 | Wheel / tyres | Alloy rim - front left side (Winter) - Scratched - Loss in value |

**Damage 3:** Wheel / tyres: Alloy rim - front left side (Winter) - Scratched - Loss in value

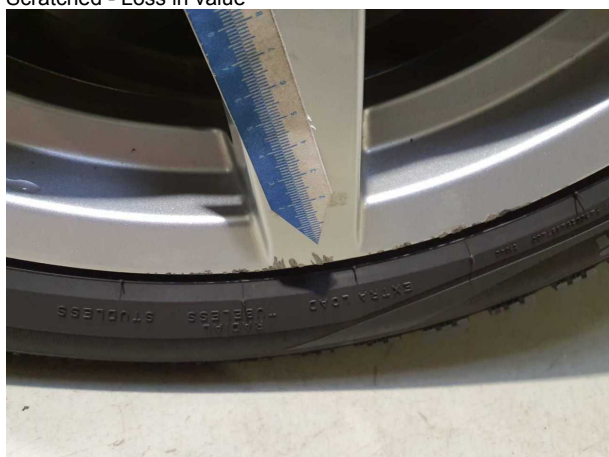
**Damage 3:** Wheel / tyres: Alloy rim - front left side (Winter) - Scratched - Loss in value

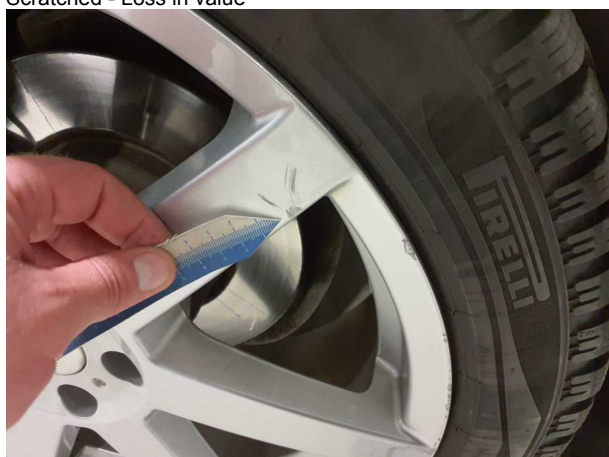
| No. | Component group | Description |
|---|---|---|
| 4 | Wheel / tyres | Alloy rim - front right side (Winter) - Scratched - Loss in value |

**Damage 4:** Wheel / tyres: Alloy rim - front right side (Winter) - Scratched - Loss in value

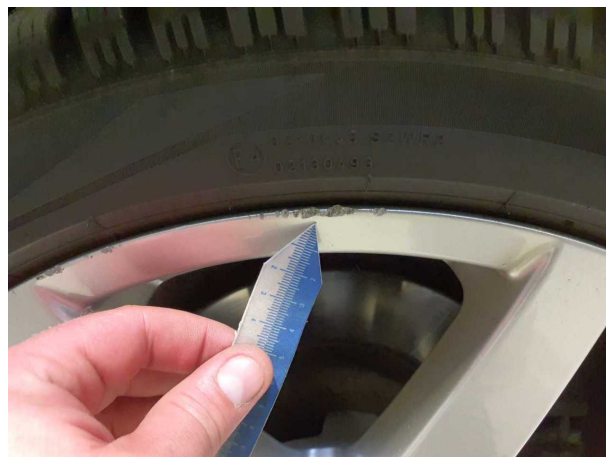
**Damage 3:** Wheel / tyres: Alloy rim - front left side (Winter) - Scratched - Loss in value

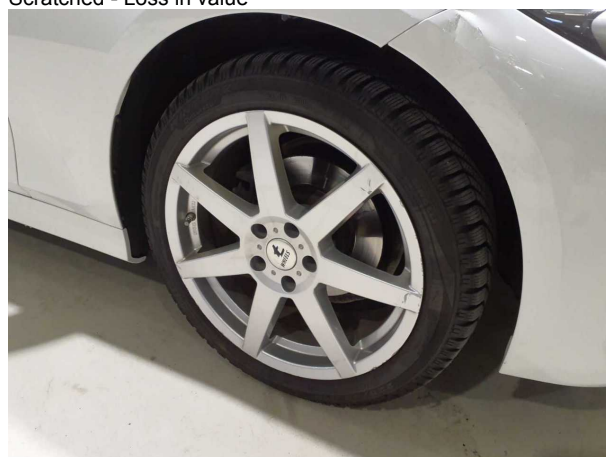
**Damage 4:** Wheel / tyres: Alloy rim - front right side (Winter) - Scratched - Loss in value

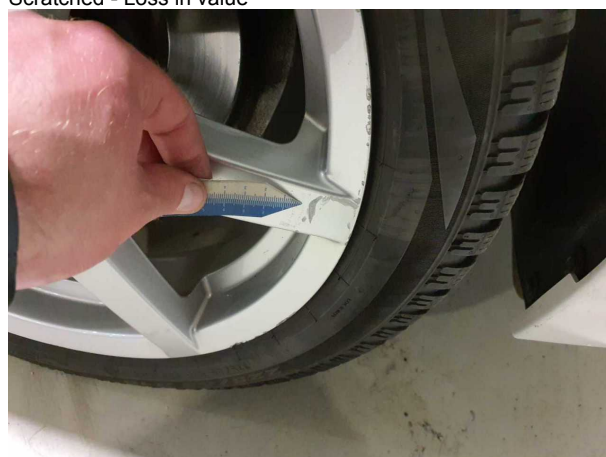
**Damage 4:** Wheel / tyres: Alloy rim - front right side (Winter) - Scratched - Loss in value

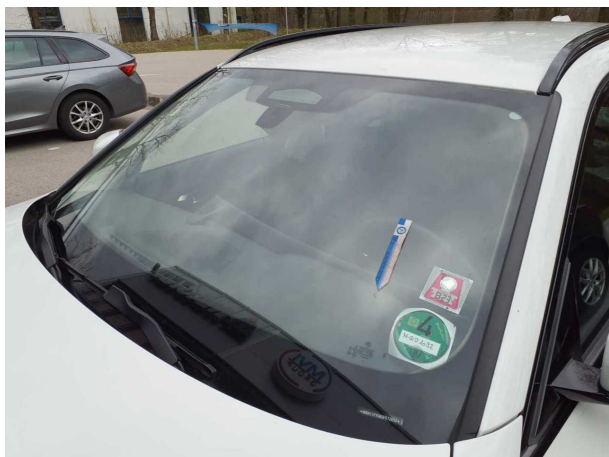
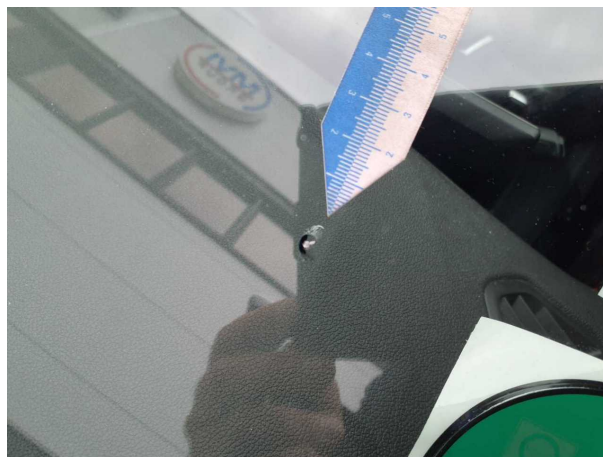
| No. | Component group | Description |
|---|---|---|
| 5 | Vehicle glazing | Windscreen - Broken / torn - Replace |

**Damage 5:** Vehicle glazing: Windscreen - Broken / torn - Replace

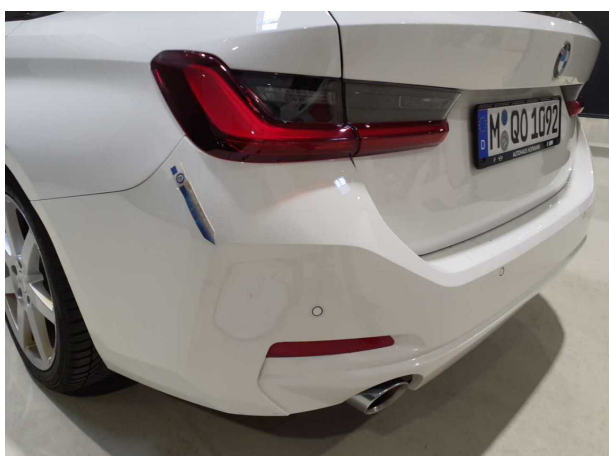
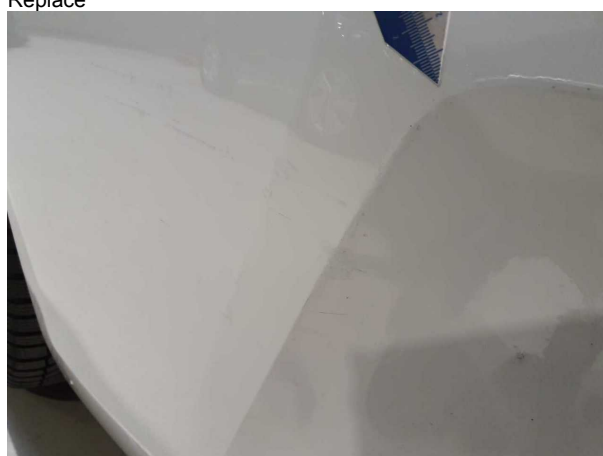
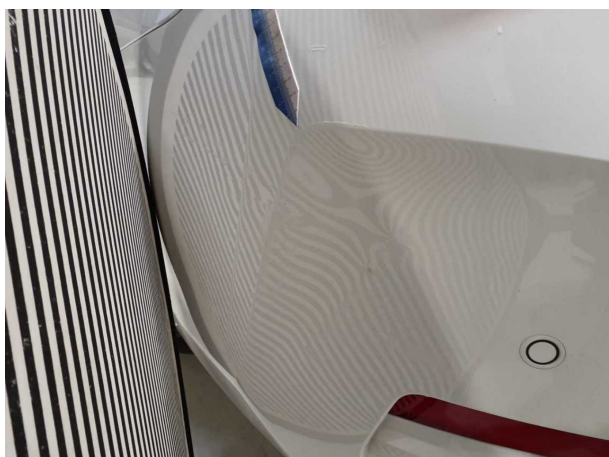
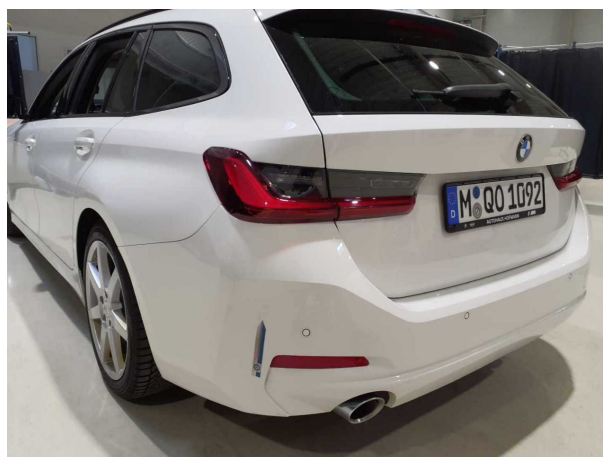
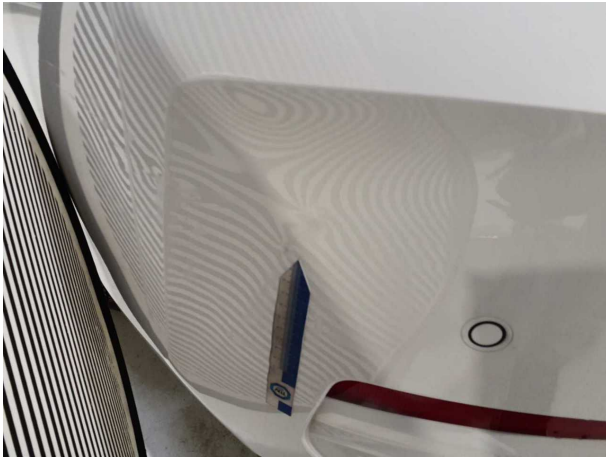
| No. | Component group | Description |
|---|---|---|
| 6 | Rear bumper | Rear bumper - Deformed - Replace |

**Damage 6:** Rear bumper: Rear bumper - Deformed - Replace

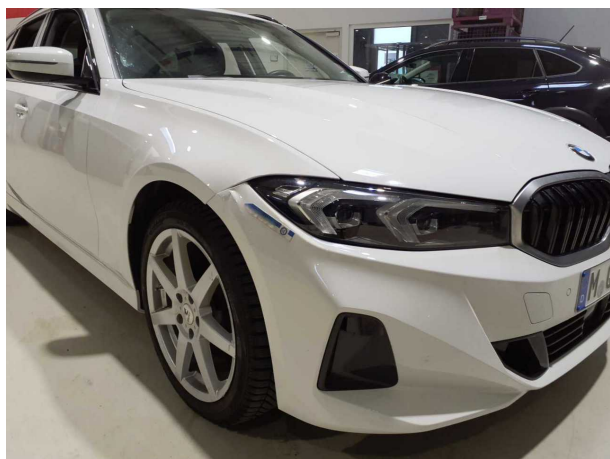
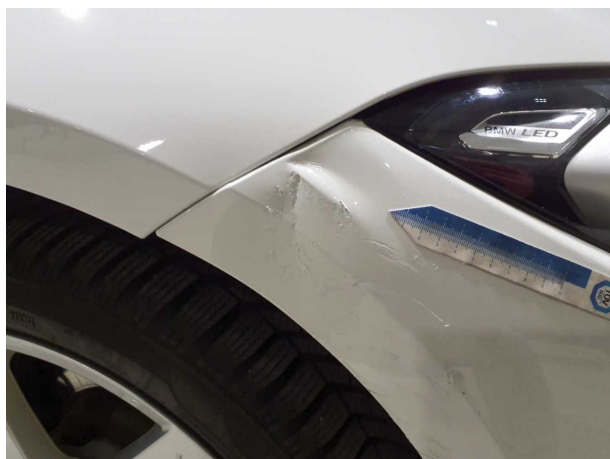
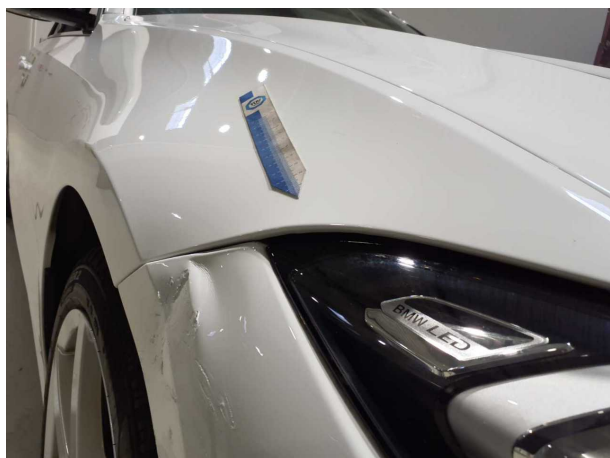
| No. | Location of damage |
|---|---|
| 1 | Front, Side right |

**Accident 1: Front, Side right**

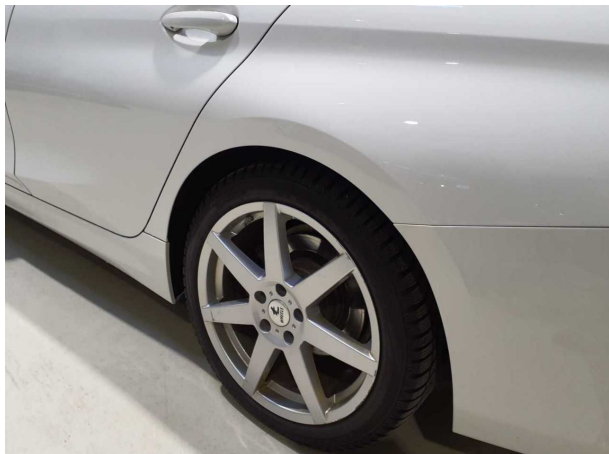
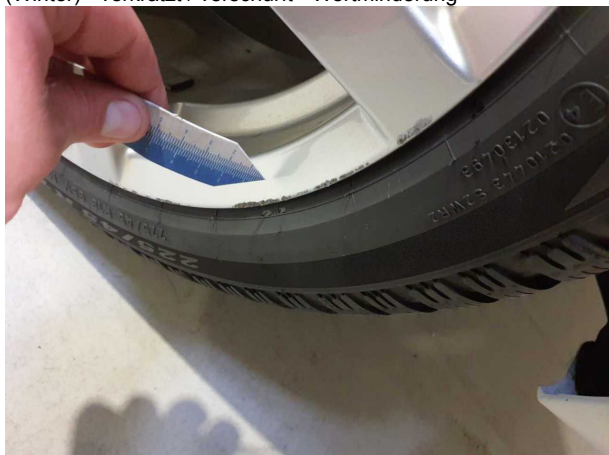
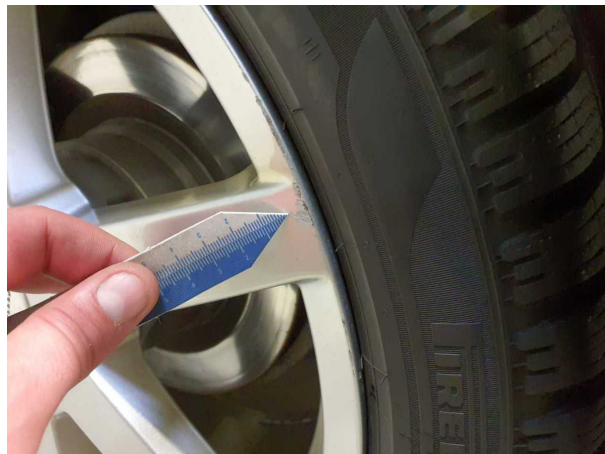
| <b>Nr.</b> | <b>Bauteilgruppe</b> | <b>Beschreibung</b> |
|---|---|---|
| 1 | Rad/Reifen | Leichtmetallfelge hinten links (Winter) - verkratzt / verschürft - Wertminderung |

**Beschädigung 1:** Rad/Reifen: Leichtmetallfelge hinten links (Winter) - verkratzt / verschürft - Wertminderung

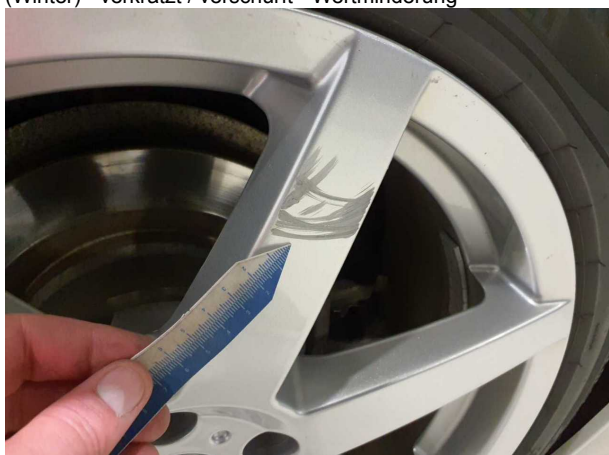
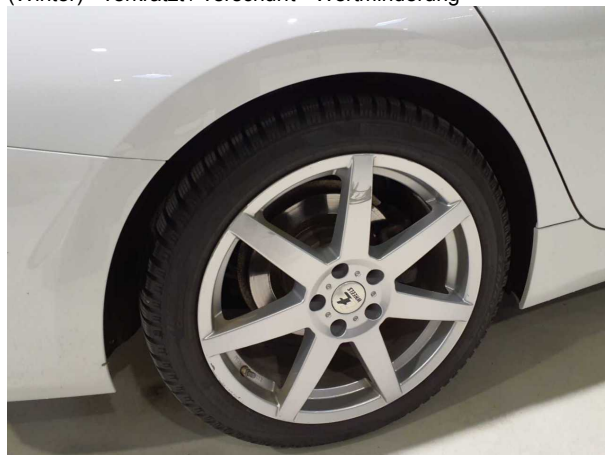
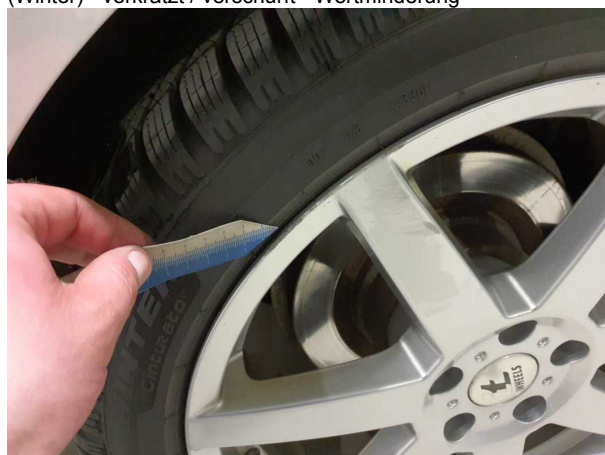
**Beschädigung 2:** Rad/Reifen: Leichtmetallfelge hinten rechts (Winter) - verkratzt / verschürft - Wertminderung

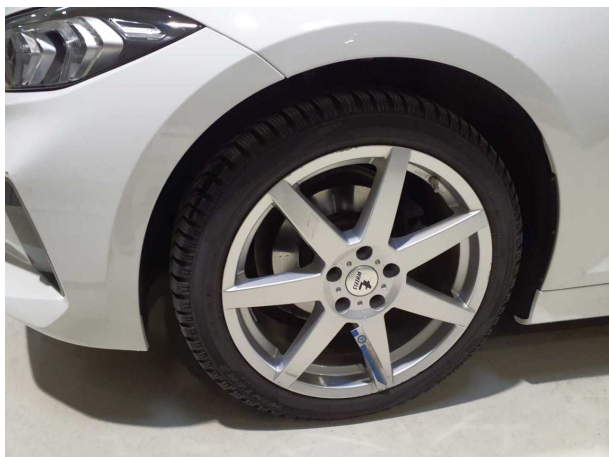
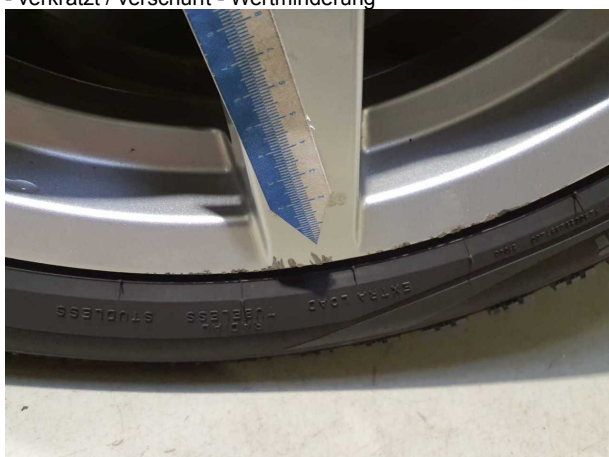
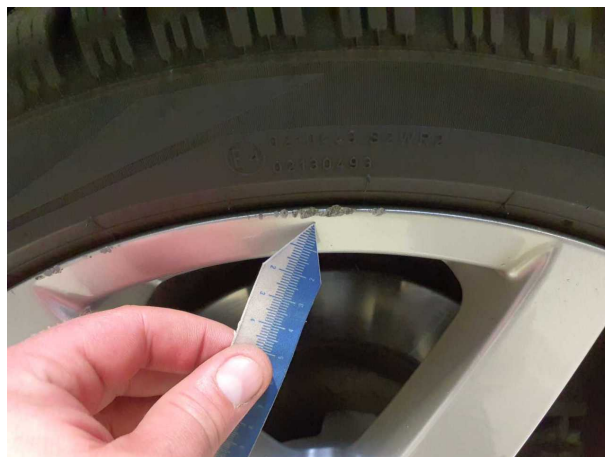
**Beschädigung 3:** Rad/Reifen: Leichtmetallfelge vorn links (Winter) - verkratzt / verschürft - Wertminderung

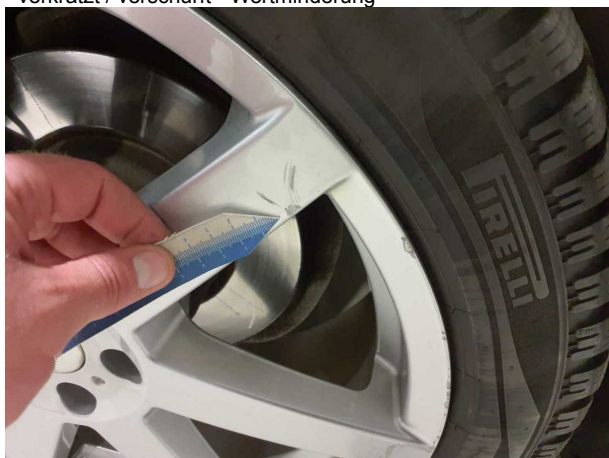
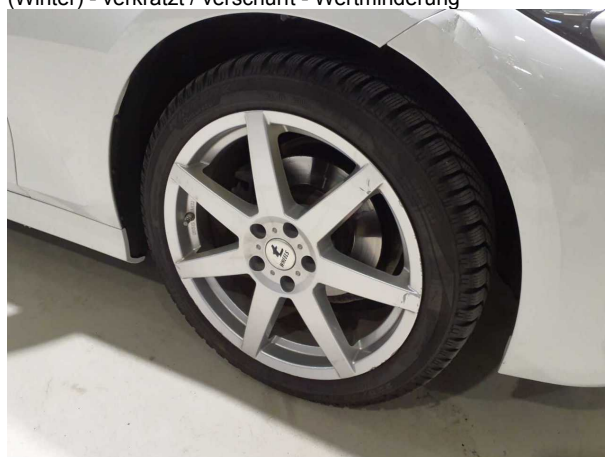
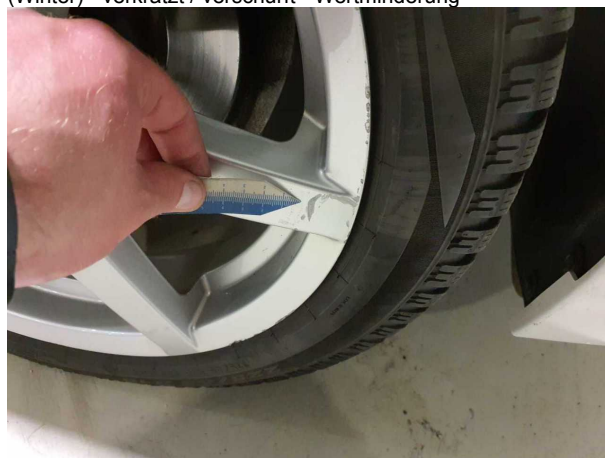
**Beschädigung 4:** Rad/Reifen: Leichtmetallfelge vorn rechts (Winter) - verkratzt / verschürft - Wertminderung

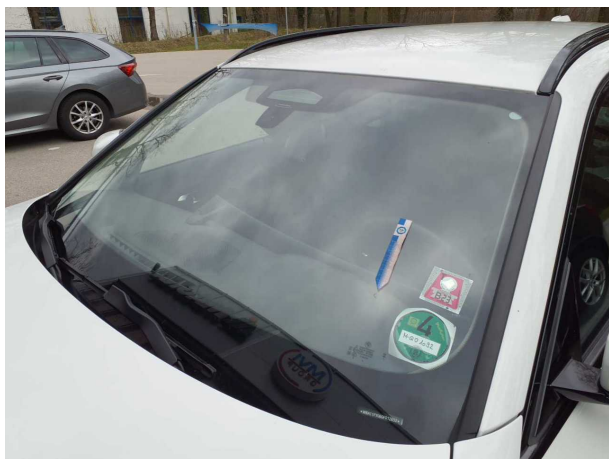
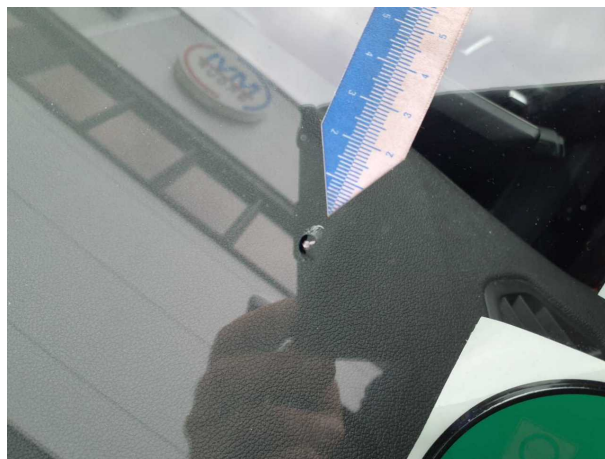
| Nr. | Bauteilgruppe | Beschreibung |
|---|---|---|
| 5 | Verglasung | Frontscheibe - gebrochen / gerissen - erneuern |

**Beschädigung 5:** Verglasung: Frontscheibe - gebrochen / geriss...  
- erneuern

**Beschädigung 5:** Verglasung: Frontscheibe - gebrochen /  
gerissen - erneuern

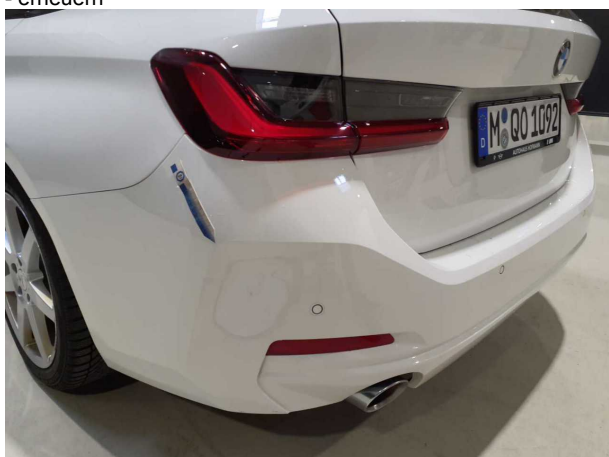
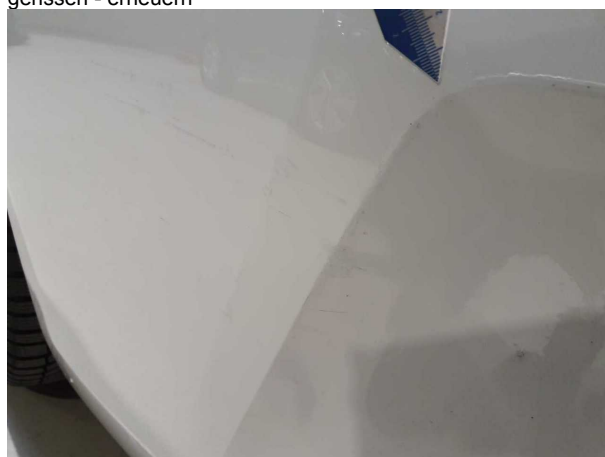
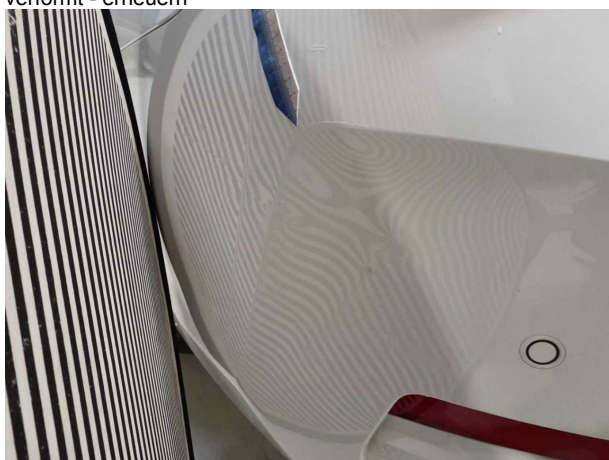
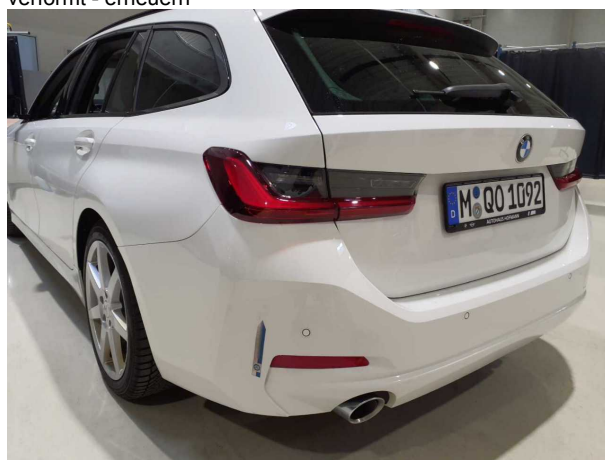
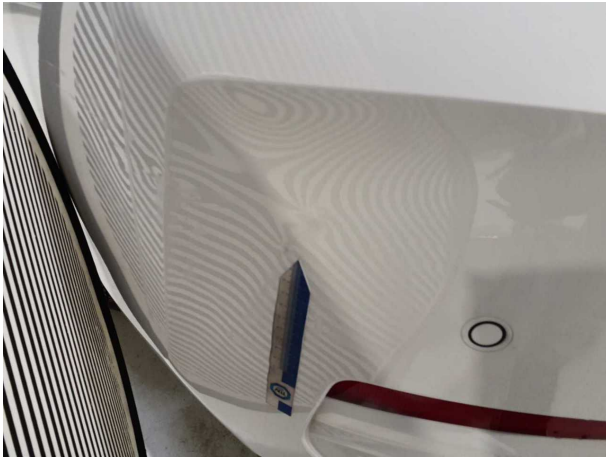
**Beschädigung 6:** Stossfänger hinten: Stossfänger hinten -  
verformt - erneuern

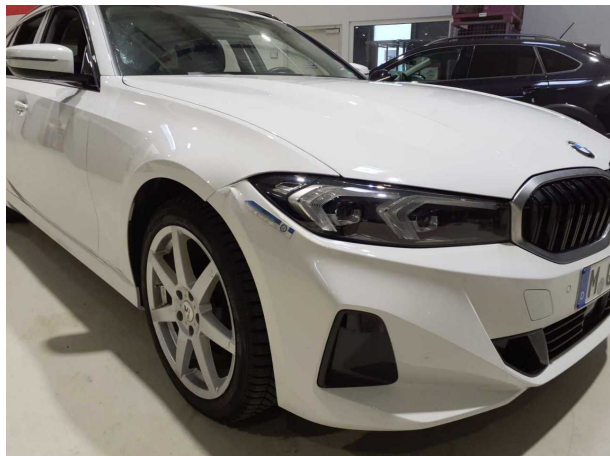
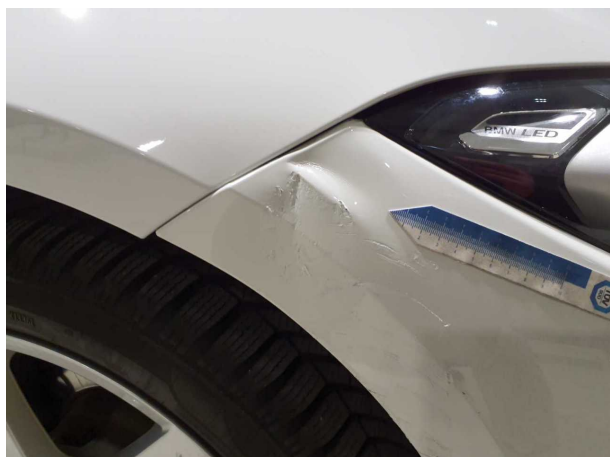
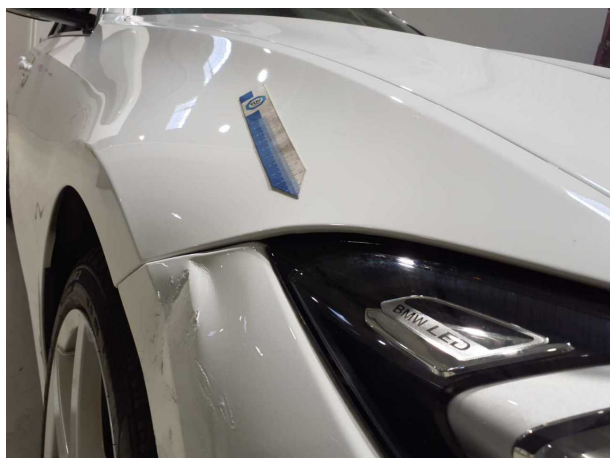
Unfall 1: Front, Seite rechts
