# Zustandsbericht

- Protokoll der Fahrzeugbewertung -

Berichts-Nr: 9286440  
vom: 23.10.2025

**Auftrags-Nr:** 1002145578  
**Besichtigt am:** 23.10.2025 16:38  
**Berichts-Nr:** 9286440  
**FIN:** WAUZZZF24NN065936

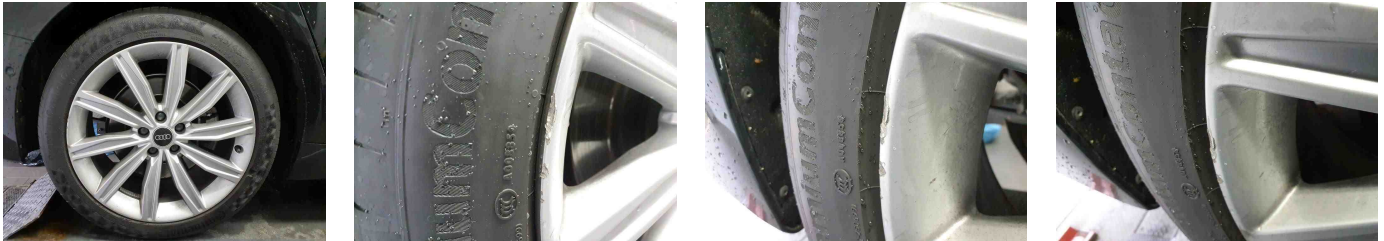
1 - Alufelge hinten rechts - Deformiert - Ersetzen  
Sicherheitsrelevanter Schaden

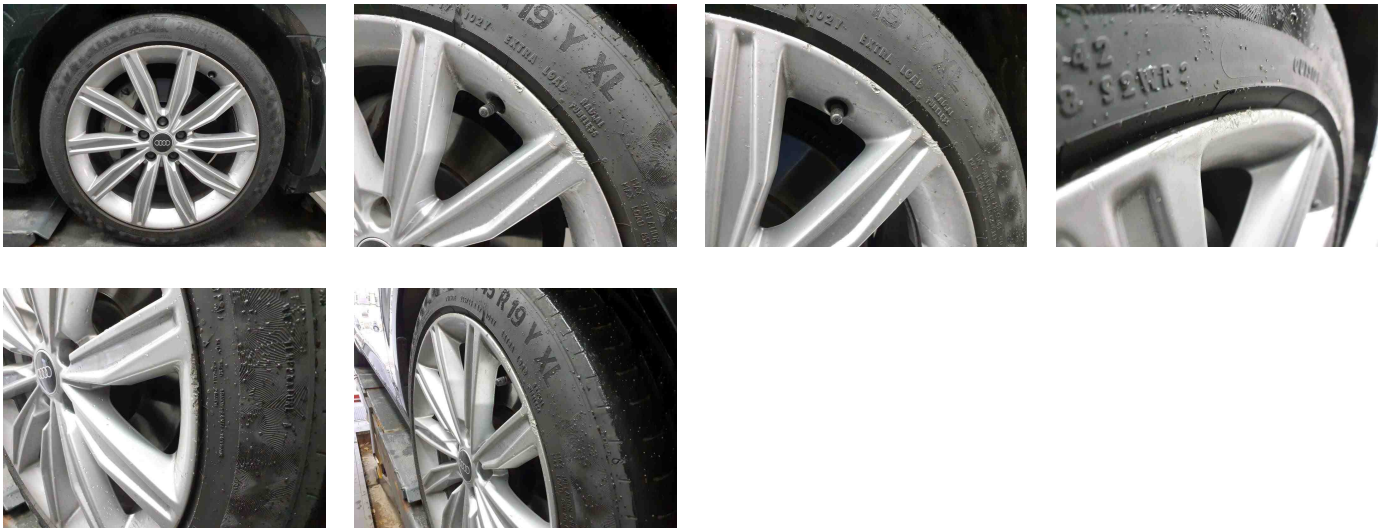
2 - Alufelge vorne rechts - Deformiert - Ersetzen  
Sicherheitsrelevanter Schaden

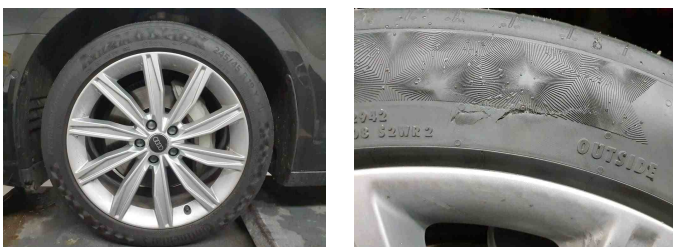
3 - Reifen vorne links - Riss - Ersetzen

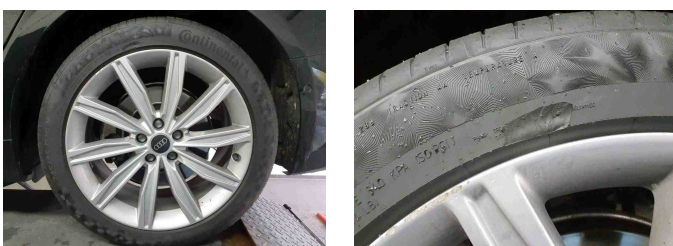
4 - Reifen hinten links - Deformiert - Ersetzen

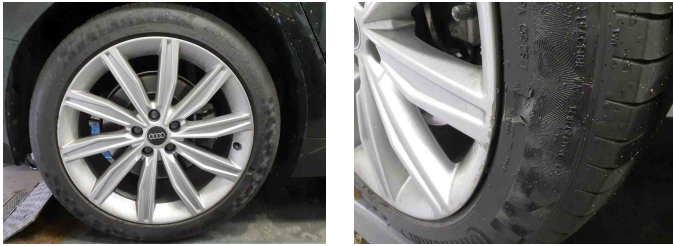
## 5 - Reifen hinten rechts - Deformiert - Ersetzen

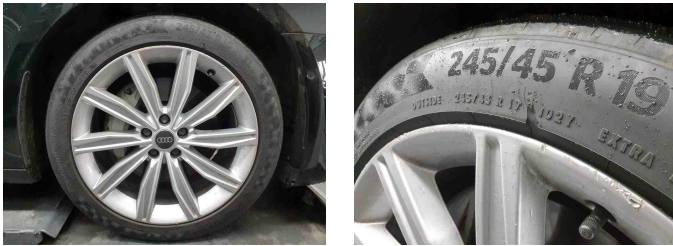
## 6 - Reifen vorne rechts - Deformiert - Ersetzen

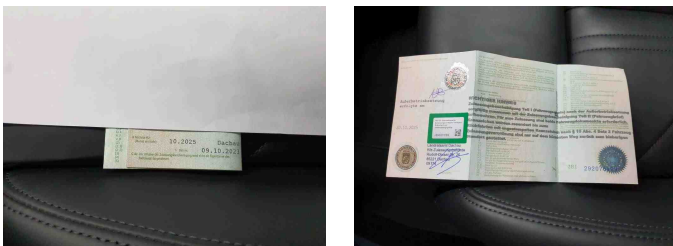
## 7 - HU/AU (Haupt-/Abgasuntersuchung) - Abgelaufen - Erneuern

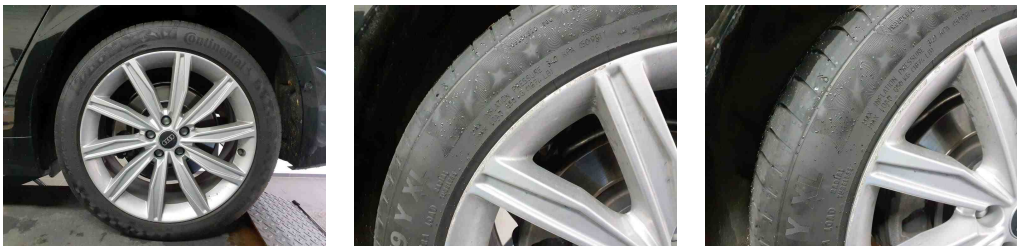
## 8 - Alufelge hinten links - Kratzer - Pauschalbetrag

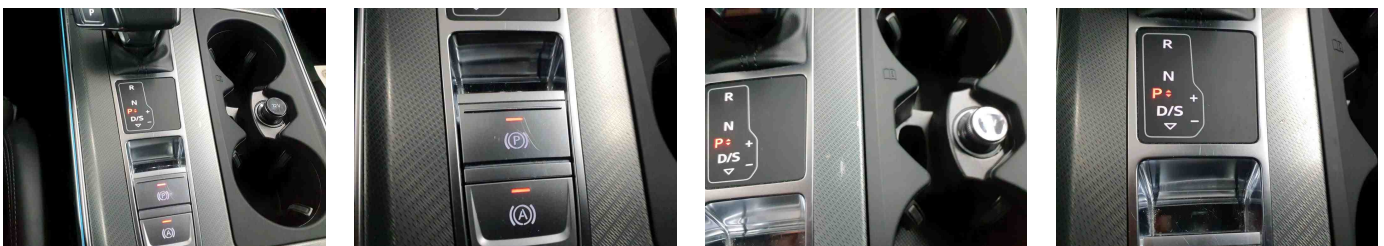
## 9 - Mittelkonsole - Kratzer - Smart Repair
