## » Übersicht

**Auftrags-Nr:** 1002439876  
**Besichtigt am:** 15.05.2026 17:53  
**Berichts-Nr:** 10613785  
**FIN:** VSSZZZKJ0PR105990

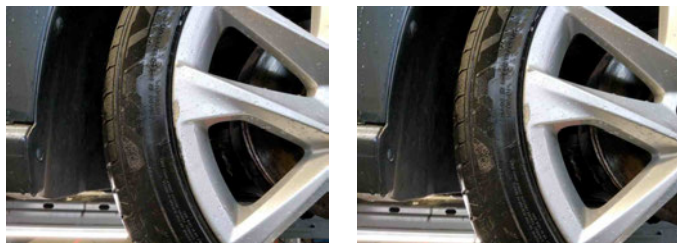
| Nr | Bauteil | Schadensbeschreibung | Reparaturempfehlung |
|---|---|---|---|
| 1 | Alufelge vorne rechts | Kratzer | Ersetzen<br>Sicherheitsrelevanter Schaden |

1 - Alufelge vorne rechts - Kratzer - Ersetzen  
Sicherheitsrelevanter Schaden

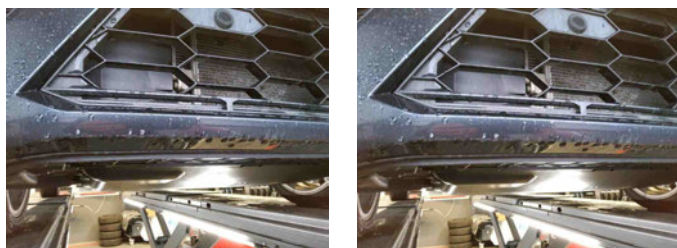
| Nr | Bauteil | Schadensbeschreibung | Reparaturempfehlung |
|---|---|---|---|
| 2 | Stoßfänger vorne | Kratzer | Smart Repair |

2 - Stoßfänger vorne - Kratzer - Smart Repair

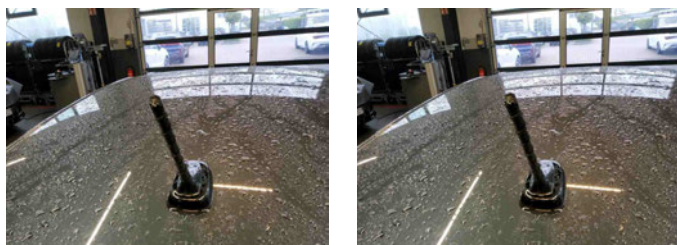
| Nr | Bauteil | Schadensbeschreibung | Reparaturempfehlung |
|---|---|---|---|
| 3 | Antenne | Beschädigt | Ersetzen |

3 - Antenne - Beschädigt - Ersetzen
