# Zustandsbericht

| Hersteller / Modell | ORA Funky Cat 300 | Fahrgestellnummer | LGWEEUA58PK638754 |

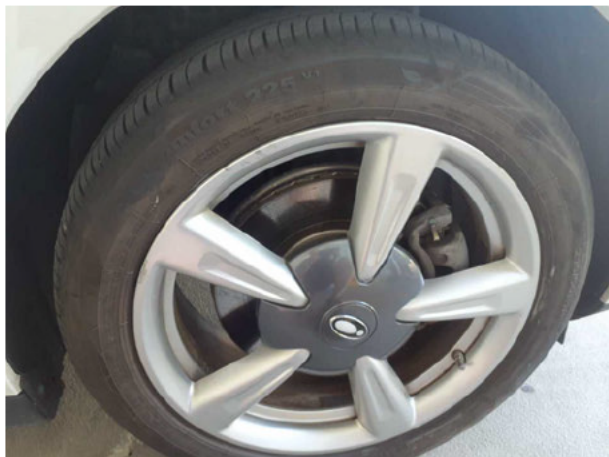
| Nr. | Bauteilgruppe | Beschreibung |
|---|---|---|
| 1 | Rad/Reifen | Leichtmetallfelge vorn rechts - verkratzt / verschürft - Wertminderung |

**Beschädigung #1:** Rad/Reifen: Leichtmetallfelge vorn rechts - verkratzt / verschürft - Wertminderung

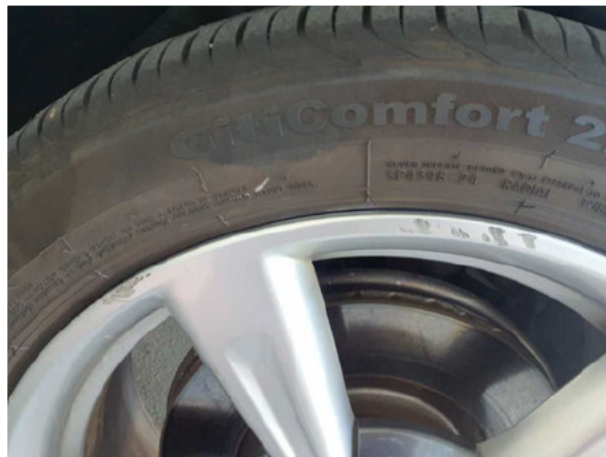
**Beschädigung #1:** Rad/Reifen: Leichtmetallfelge vorn rechts - verkratzt / verschürft - Wertminderung

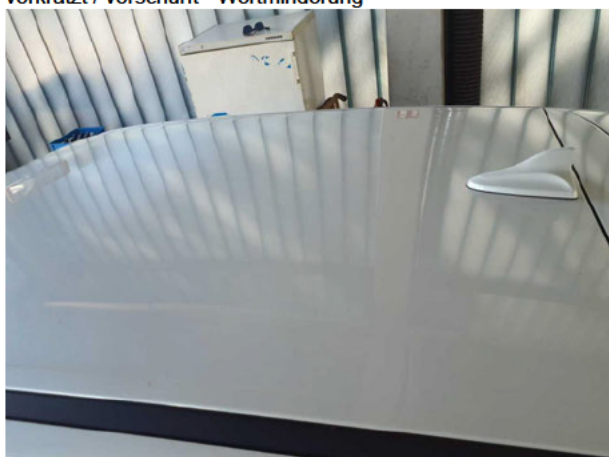
| Nr. | Bauteilgruppe | Beschreibung |
|---|---|---|
| 2 | Fahrzeugdach | Dach - Delle(n) - sanft instandsetzen |

**Beschädigung #2:** Fahrzeugdach: Dach - Delle(n) - sanft instandsetzen

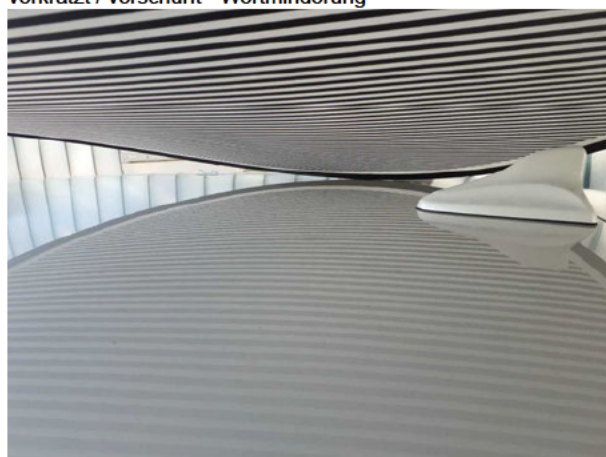
**Beschädigung #2:** Fahrzeugdach: Dach - Delle(n) - sanft instandsetzen
