Zustandsbericht

Kunde :	Allane SE HCBE	Amtl. Kennzeichen :	NF-GP1887
Berichtsnummer :	0000000925629-DE968		
Referenznummer:	31201519

Hyundai Ioniq 5 (05.2021->) Uniq Elektro

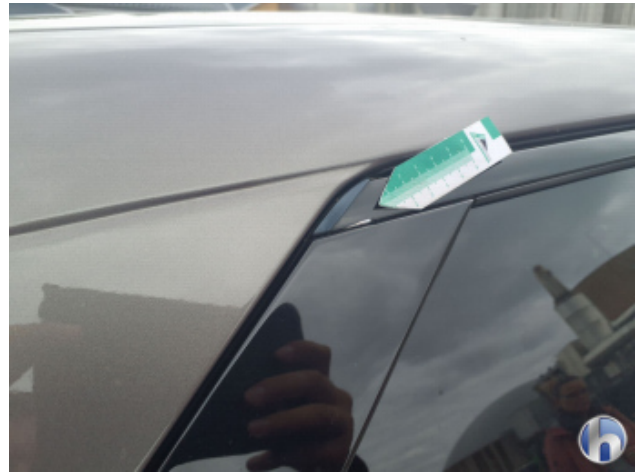
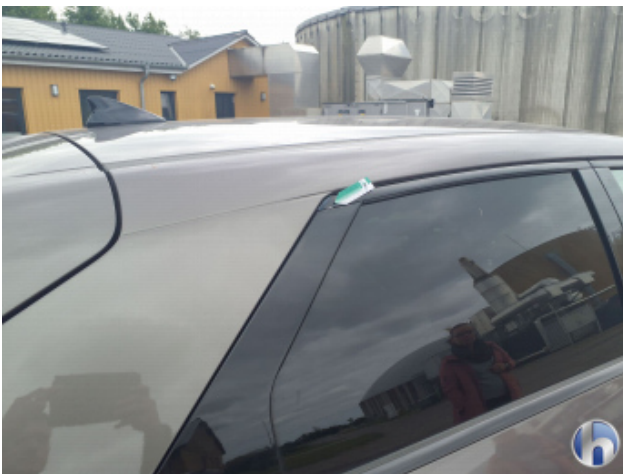
Bauteil	Schaden	Rep.-Art
1.	Seitenscheibe - Hinten - Links	Kratzer	Erneuern
2.	Tür Vorne - Rechts	Kratzer	Smart Repair
3.	Stoßfänger Vorne	Kratzer	Smart Repair

1. Seitenscheibe - Hinten - Links
Kratzer - Erneuern

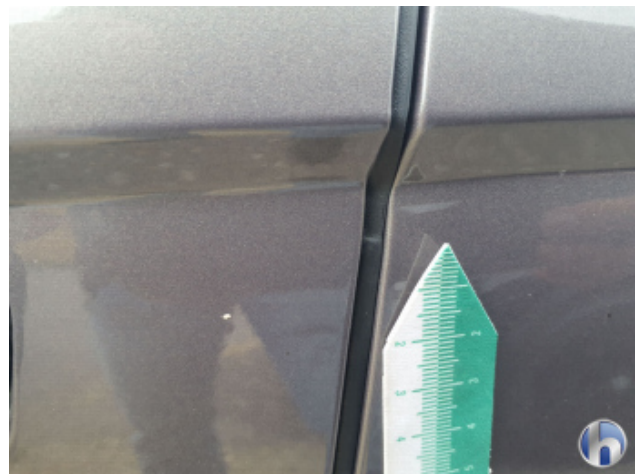
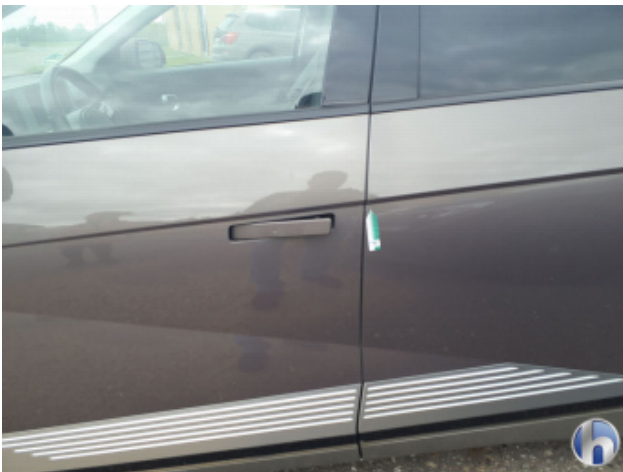
2. Tür Vorne - Rechts
Kratzer - Smart Repair

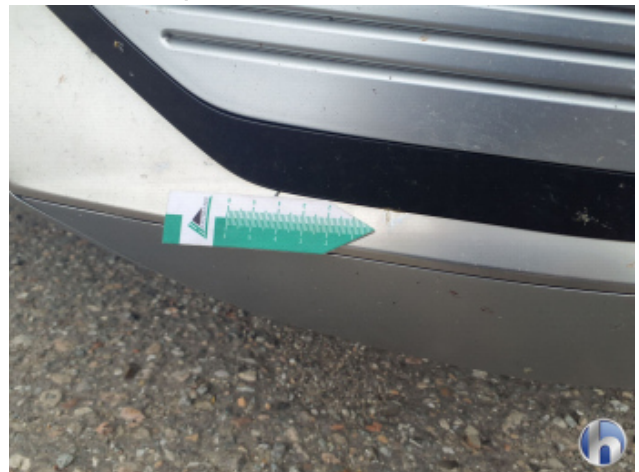
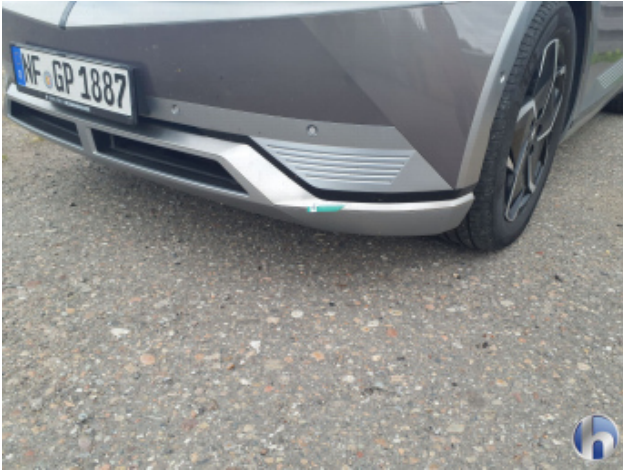
3. Stoßfänger Vorne
Kratzer - Smart Repair

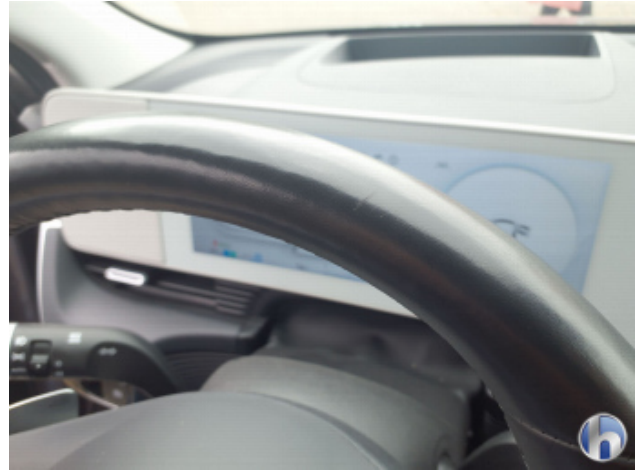
Bauteil	Schaden	Rep.-Art
4.	Lenkrad	Gebrauchsspuren	Ohne Reparatur

4. Lenkrad
Gebrauchsspuren - Ohne Reparatur

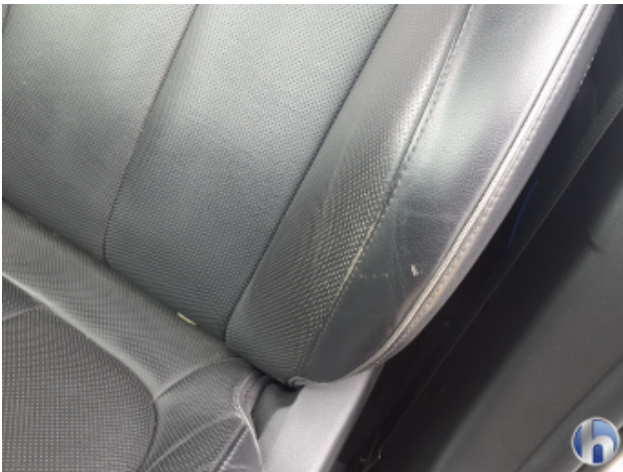
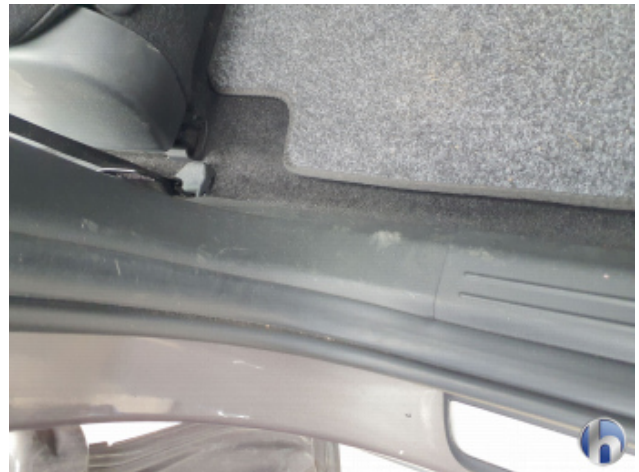
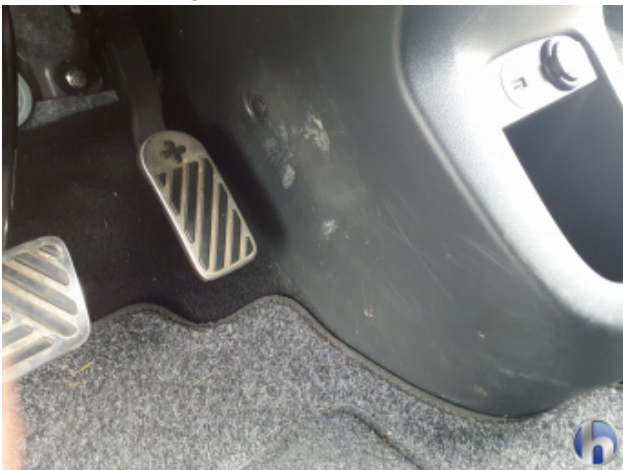
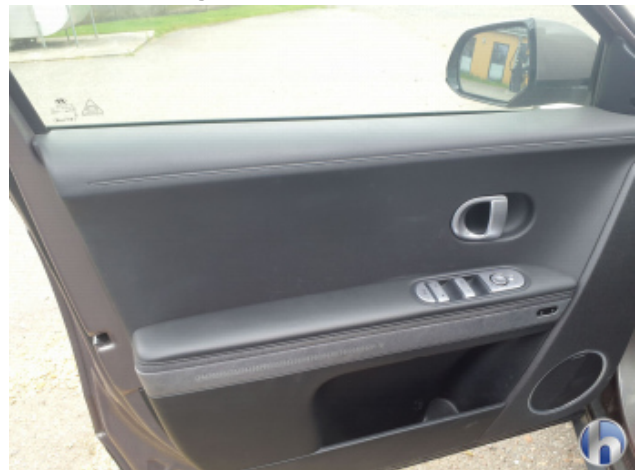
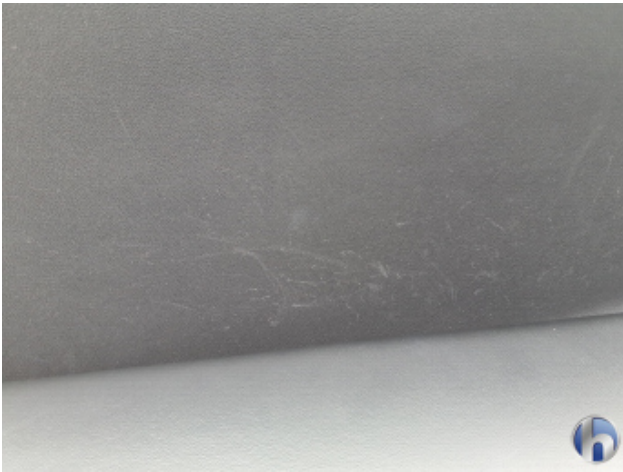
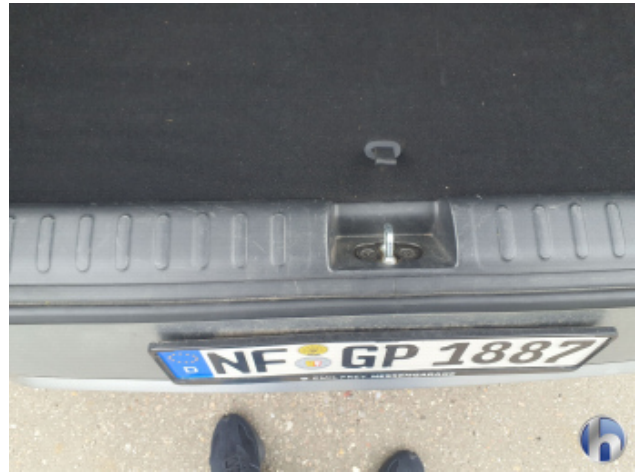
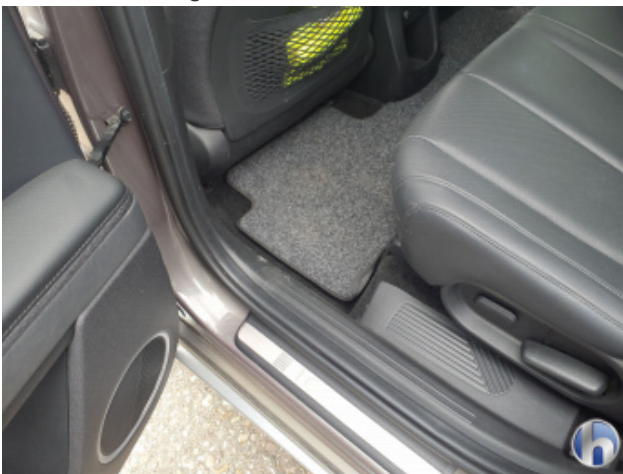
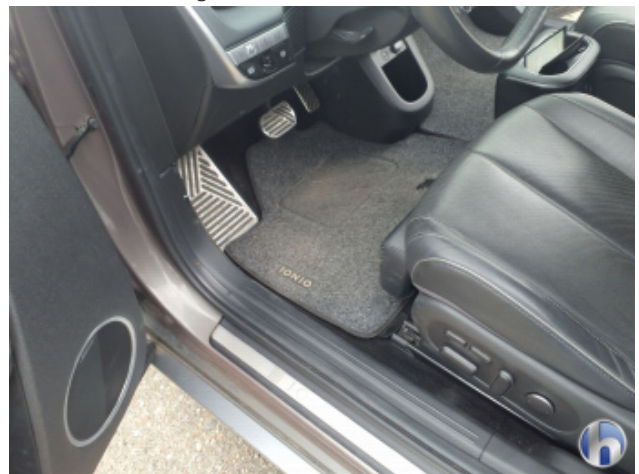
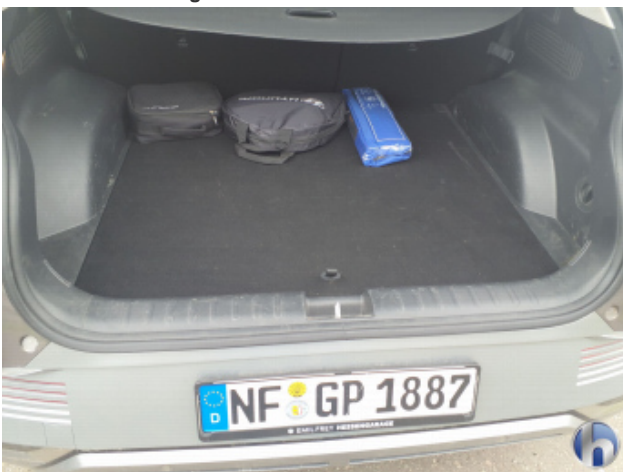
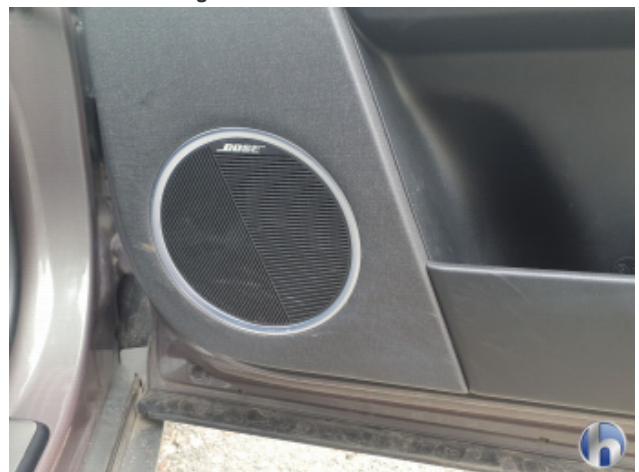
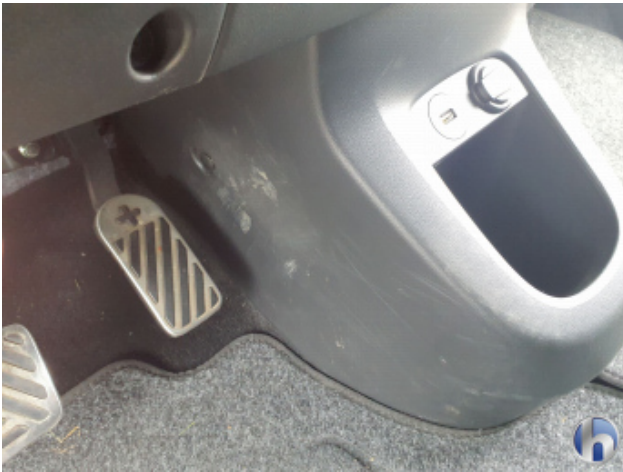
5. Innenraum
Verschmutzt - Reinigen

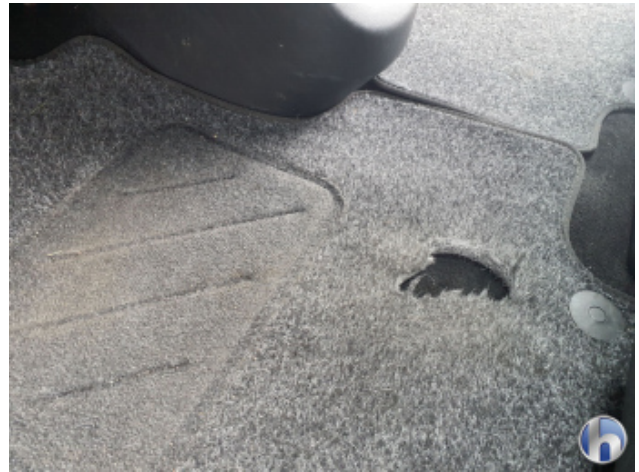
6. Fußraum Innenraum links vorne
Loch - Erneuern

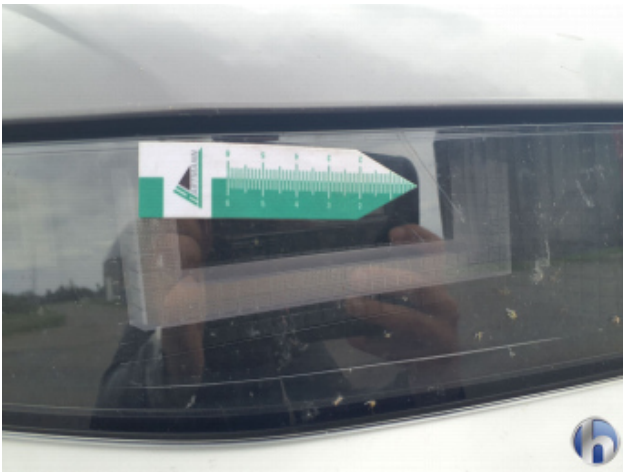
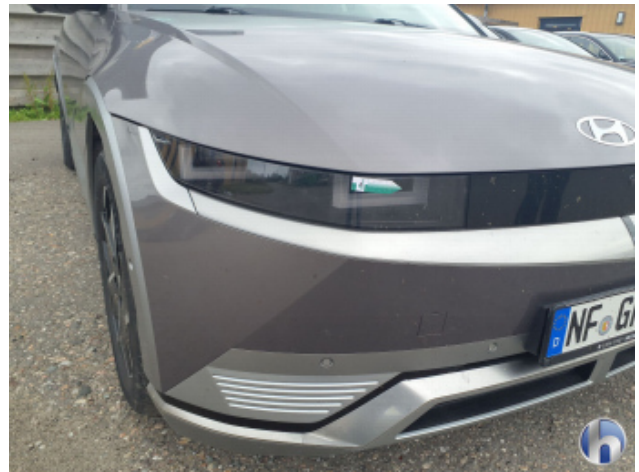
7. Scheinwerfer Halogen - Rechts
Gebrauchsspuren - Ohne Reparatur
