# Zustandsbericht / Minderwertgutachten

Auftraggeber Mobilize Financial Services, eine Marke der RCI Banque S.A., Niederlassung Deutschland, Jagenbergstr. 1, 41468 Neuss  
Besichtigung 04.06.2026

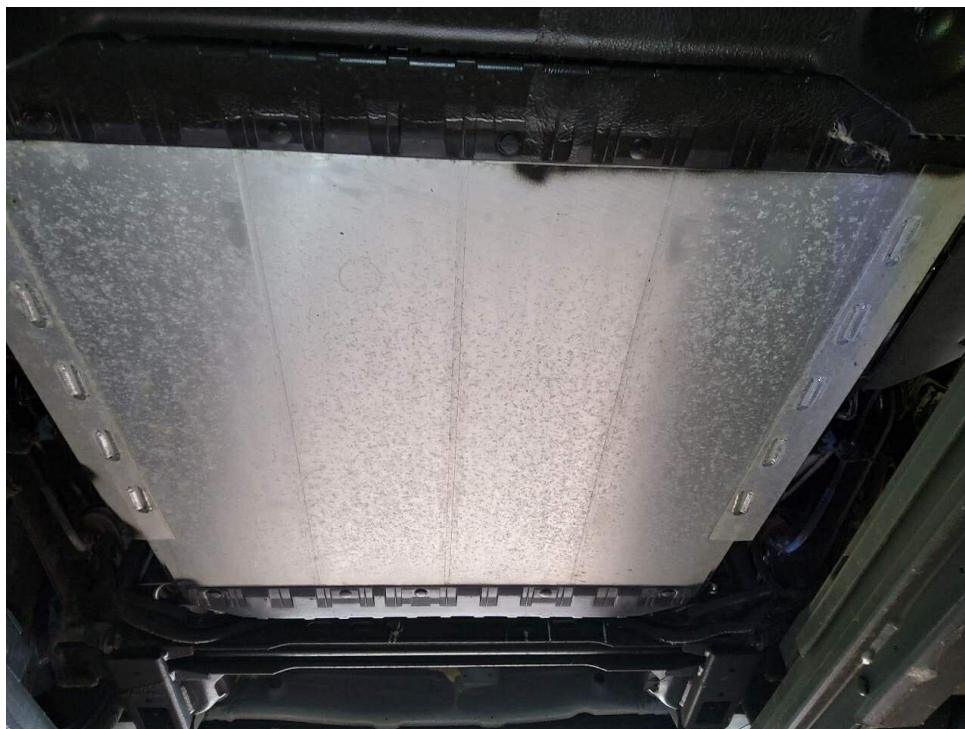
Bild 11 : HV-Batterie in Ordnung

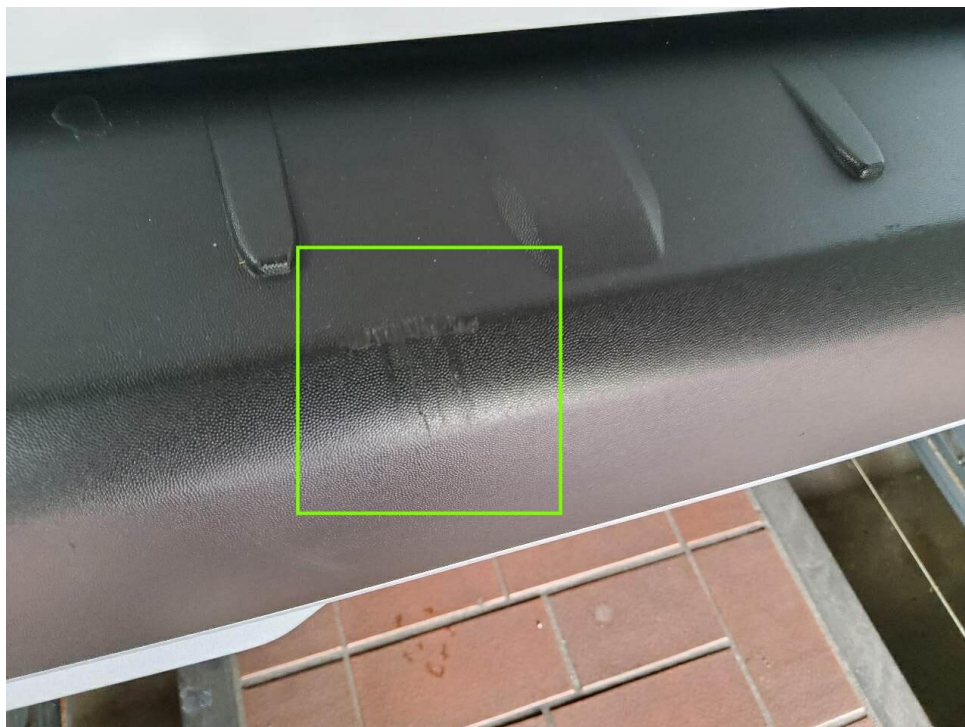
Bild 12 : Gebrauchsspur: Stoßfänger hinten leicht verekratzt

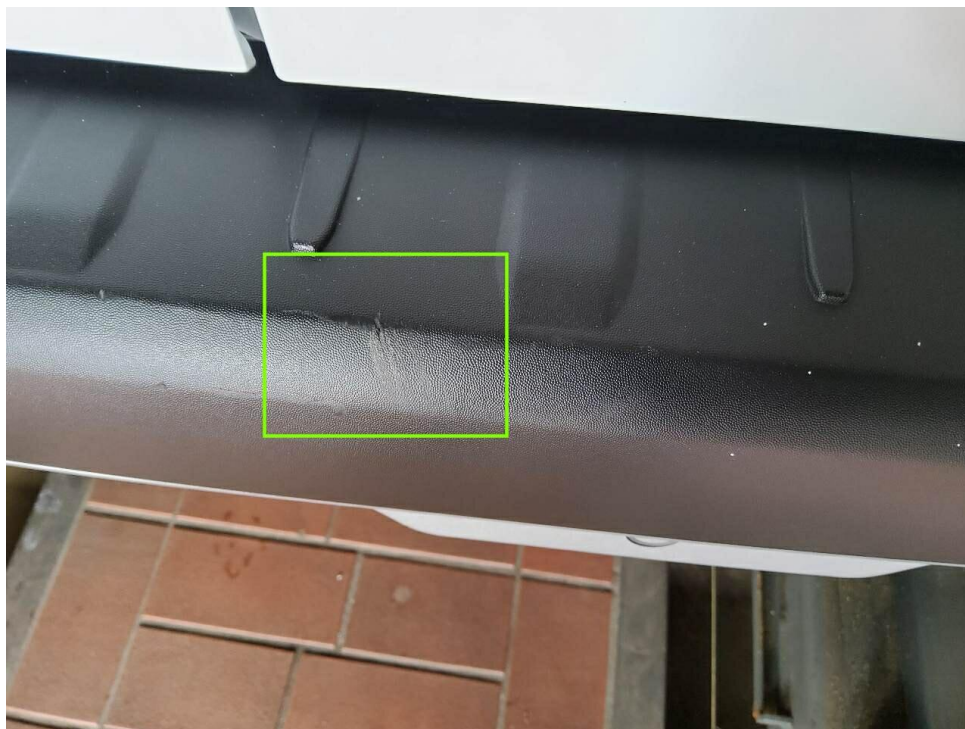
Bild 13 : Gebrauchsspur: Stoßfänger hinten leicht verekratzt

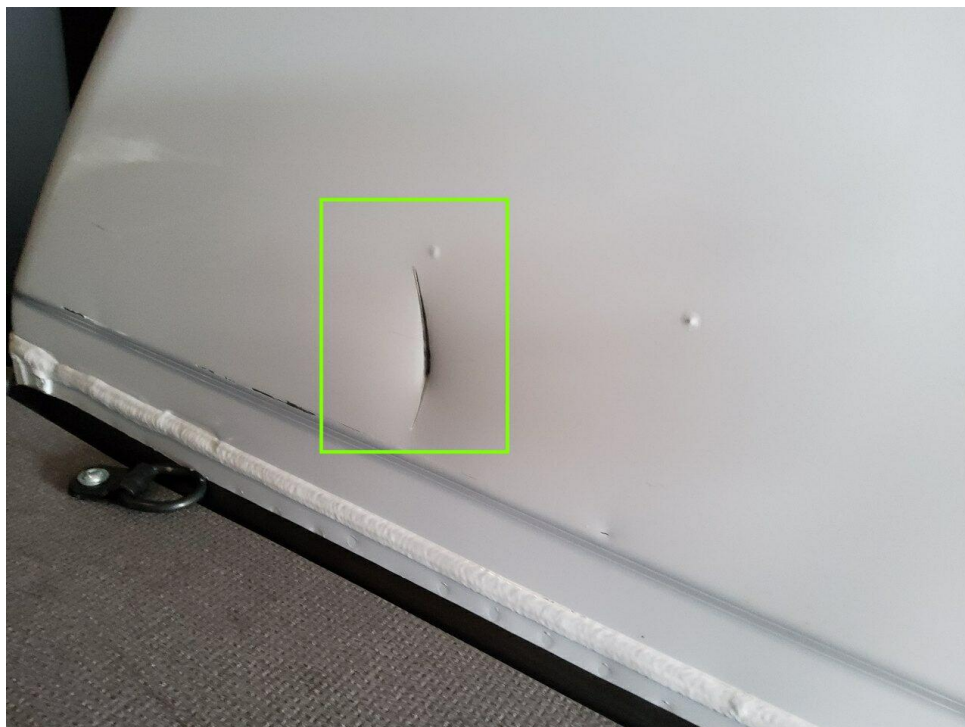
Bild 14 : Gebrausspur: Radhaus innen rechts eingedellt und verschrammt
