Zustandsbericht

Kunde :	Allane SE HCBE	Amtl. Kennzeichen :	REG-MR 41E
Berichtsnummer :	0000000921794-DE968		
Referenznummer:	31185877

Hyundai Kona (OS)(2017->) Trend Elektro 2WD

Fahrzeug-Ident.-Nr.:	TMAK381GFPJ093934	Laufleistung abgelesen:	50942 km
Erstzulassung / Baujahr:	24.05.2023 / 2023	Besichtigungsdatum/-ort:	28.05.2026 09:06 94244 Teisnach
Fahrzeugart:	SUV	Aufbauart:	Kombilimousine
Kraftstoff:	Elektro	Getriebe Art:	Automatik
Navi.-Datenträger:	Festplattenlaufwerk	Hubraum / Leistung:	0 ccm / 150 kW (204 PS)
Antriebsart:	Frontantrieb	Lackfarbe:	Dark Knight / MIC
Lackart:	Perleffekt	Türen / Sitzplätze:	5 / 5
Anzahl Schlüssel:	2	Nächste HU / AU:	05.2026 / 05.2026
Polster Art:	Stoff	Serviceheft verfügbar:	Ja
Farbe Innenausstattung:	Grau	Serviceheft gepflegt:	Ja
Raucherfahrzeug:	Nein	Letzter Service km / am:	42373 / 10.11.2025
Fahrzeug fahrbereit:	Ja	Vorgelegte Fahrzeug- Unterlagen:	ZB I (Fzg.Schein)
Zustand aussen:	2 - Gut	Zustand innen:	2 - Gut

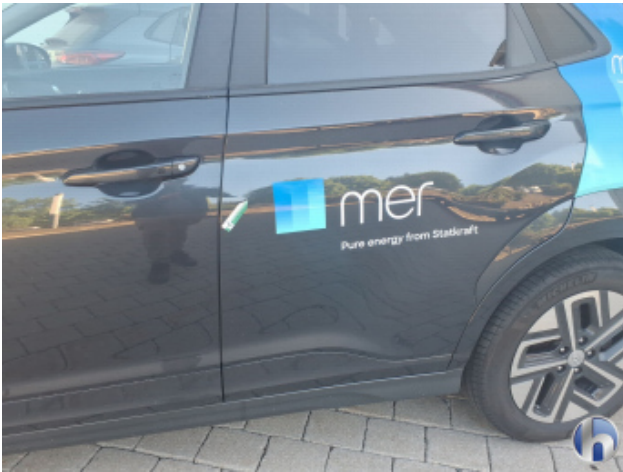
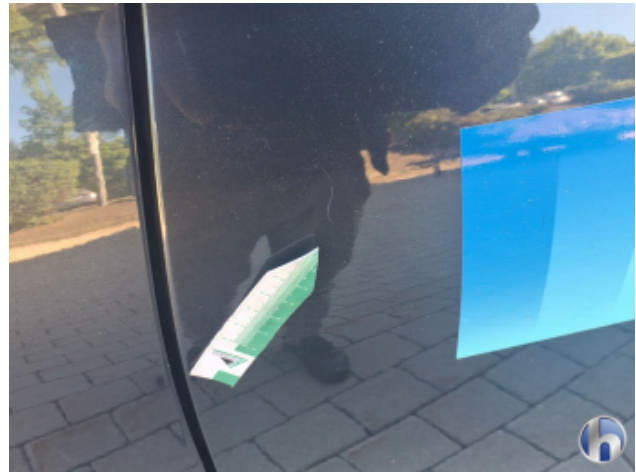
1. Tür Hinten - Links
Kratzer - Smart Repair

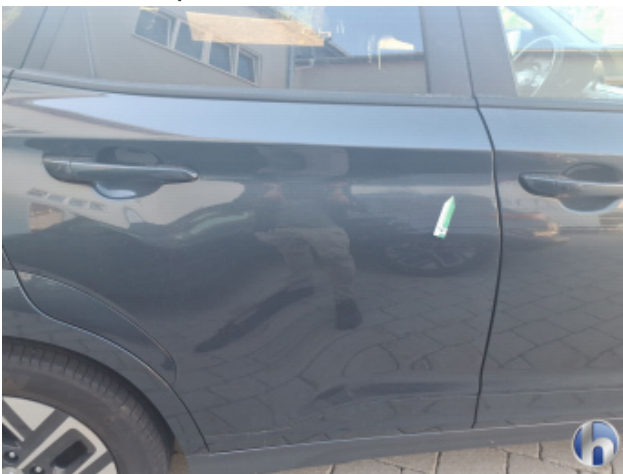
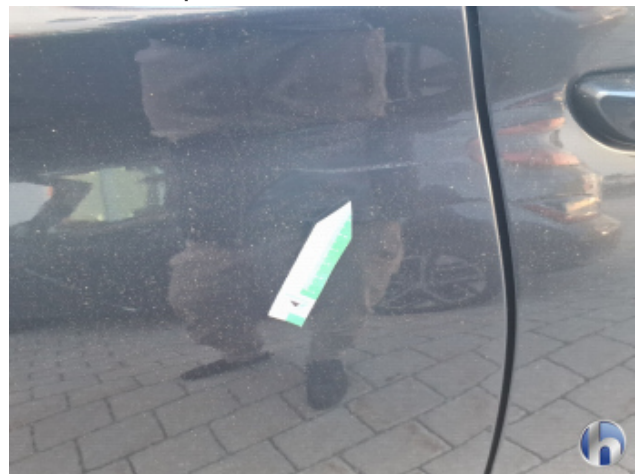
2. Tür Hinten - Rechts
Oberflächenkratzer - Auslegen / Polieren

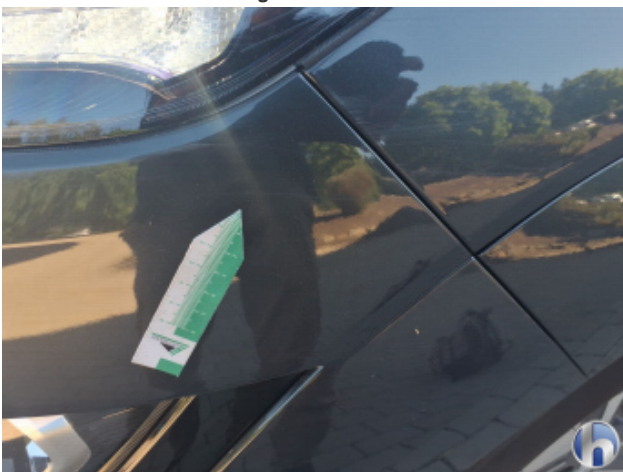
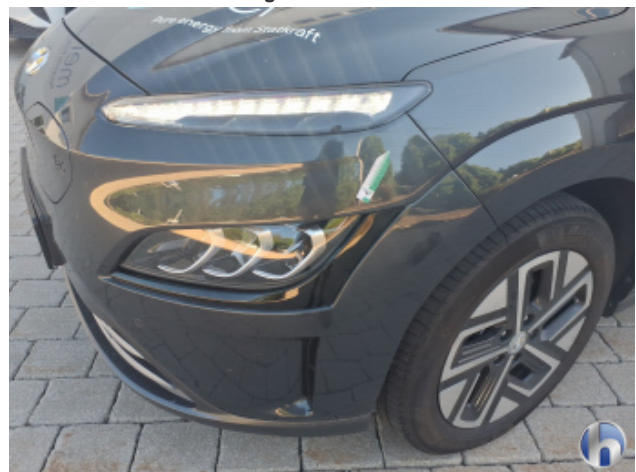
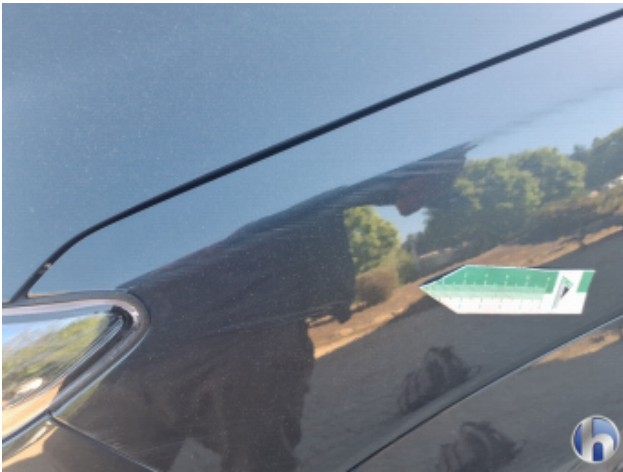
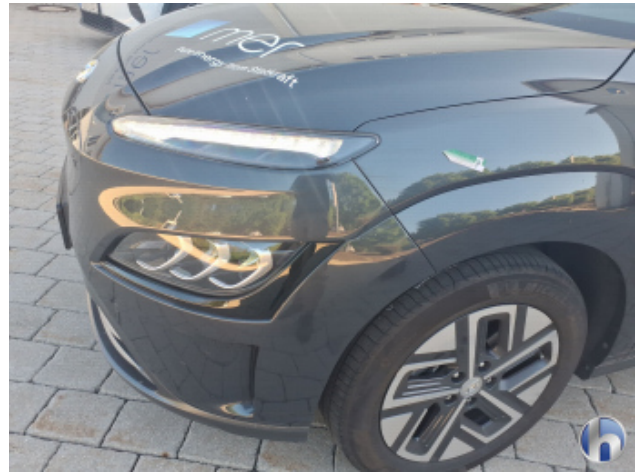
3. Kotflügel Vorne - Links
Kratzer - Lackieren

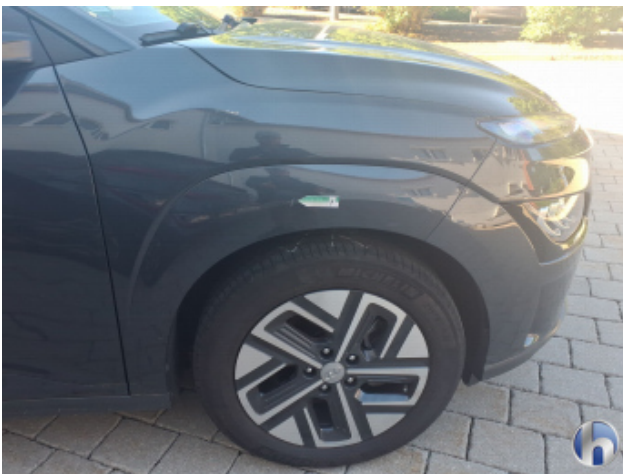
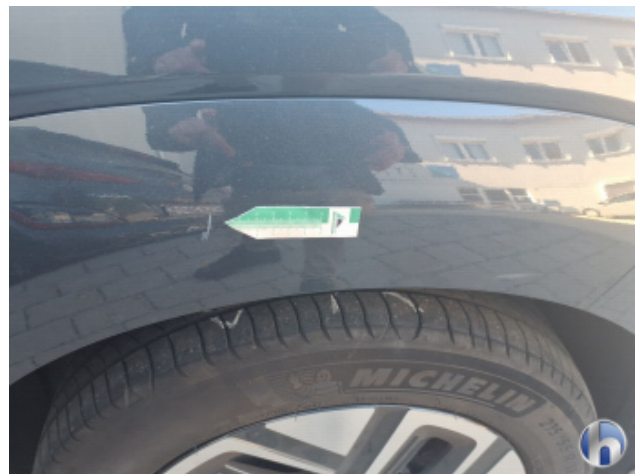
4. Kotflügel Vorne - Rechts
Kratzer - Smart Repair

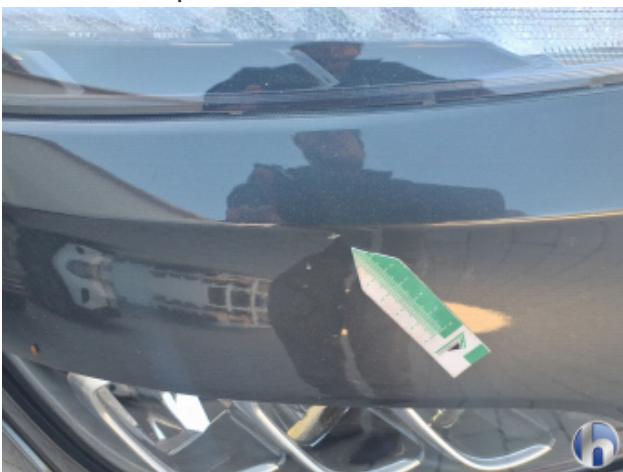
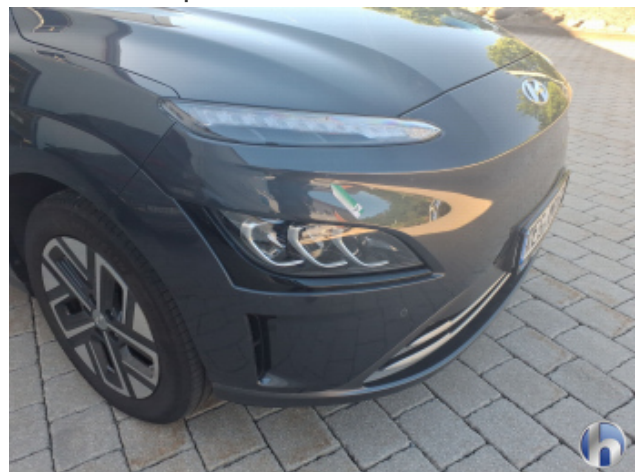
5. Stoßfänger Vorne
Gebrauchsspuren - Ohne Reparatur

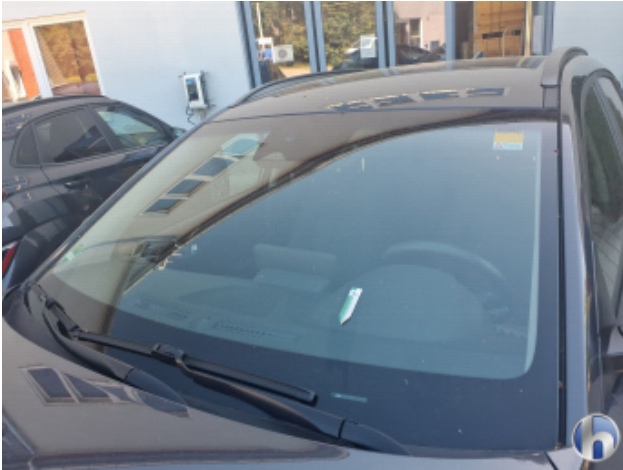
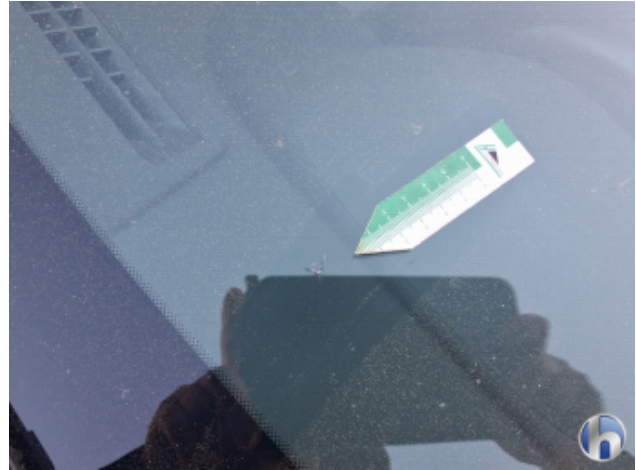
6. Windschutzscheibe
Steinschlag - Erneuern

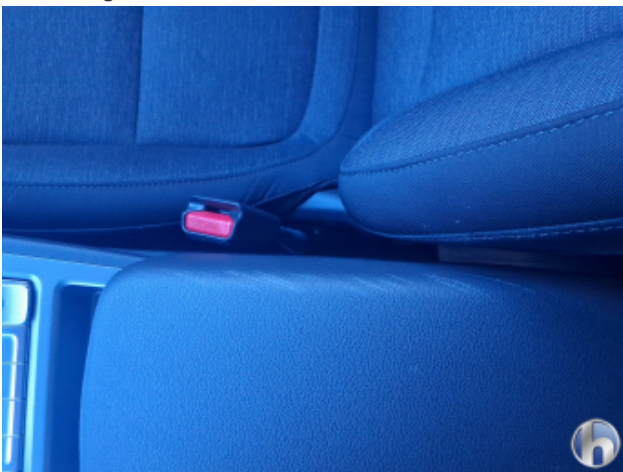
7. Mittelkonsole Innenraum vorne mitte
Gebrauchsspuren - Ohne Reparatur
