NISSAN PULSAR (C13M)(08.2014->12.2018) N-TEC MOTOR 1,2 LTR. - 85 KW 16V KAT 5-TÜRIG

VIN: VSKDDAC13U0056547

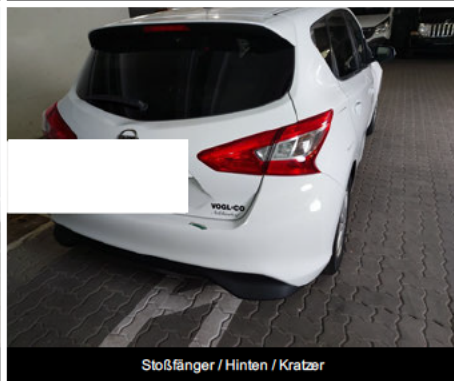
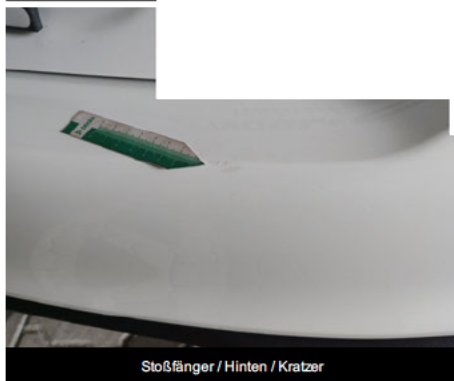
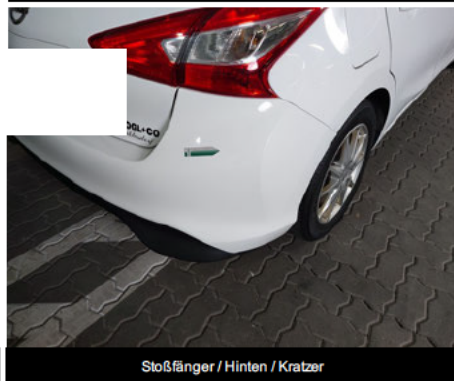
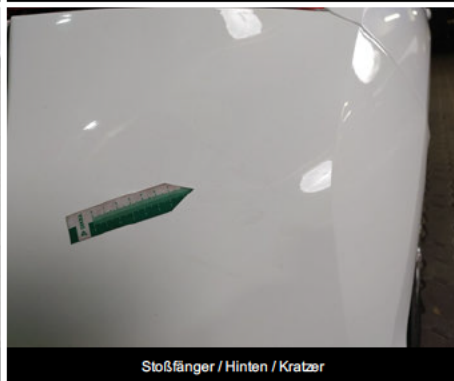
| # | Element | Defekt | Korrektur |
|---|---|---|---|
| 001 | Stoßfänger / Hinten | Kratzer | Akzeptabel |

Stoßfänger / Hinten / Kratzer

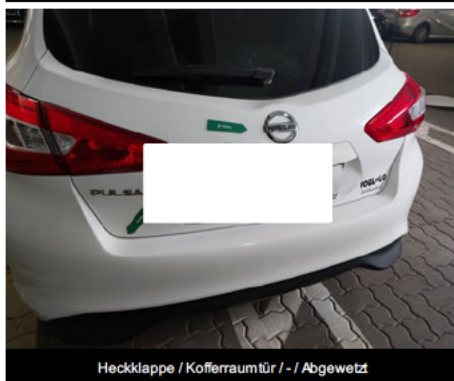
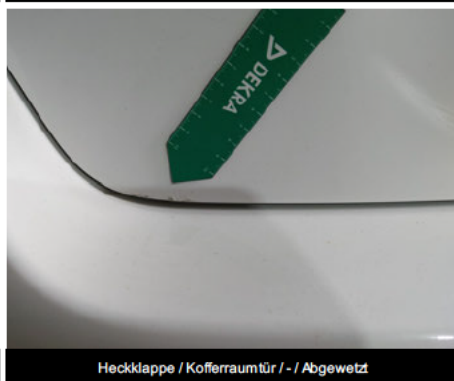
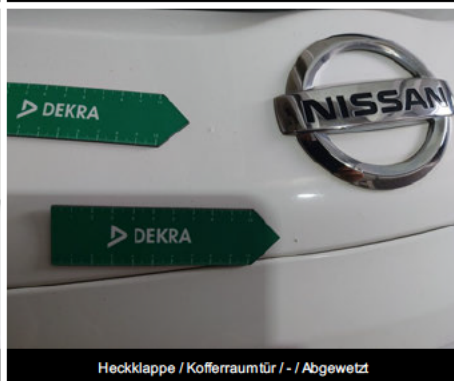
| 002 | Heckklappe / Kofferraumtür / - | Abgewetzt | Akzeptabel | |

Heckklappe / Kofferraumtür / - / Abgewetzt

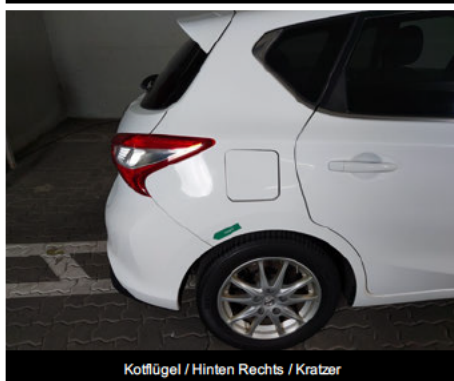
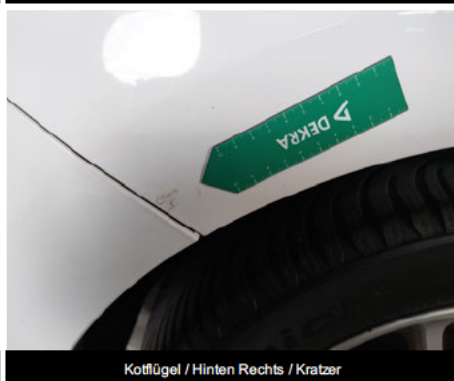
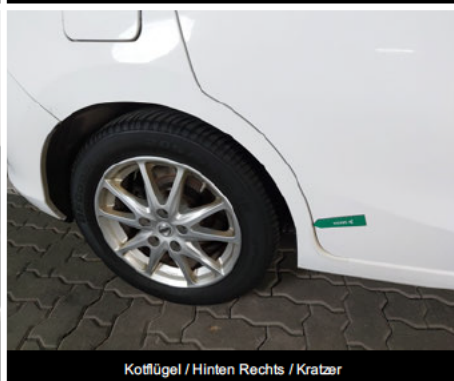
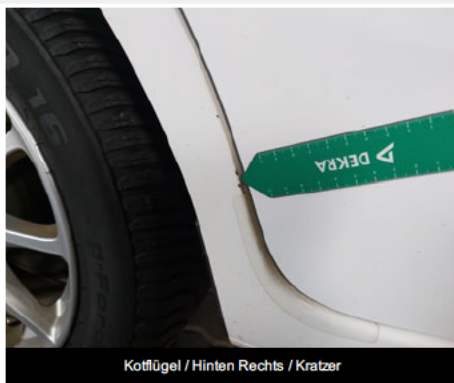
| 003 | Kotflügel / Hinten Rechts | Kratzer | Lackieren | |

Koffelügel / Hinten Rechts / Kratzer

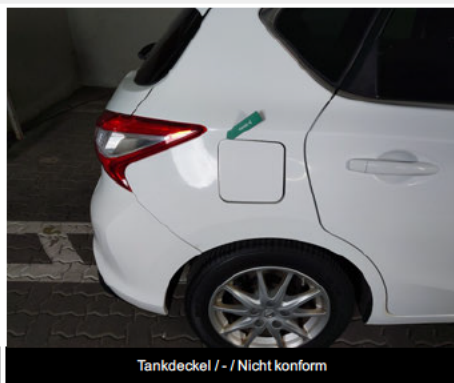
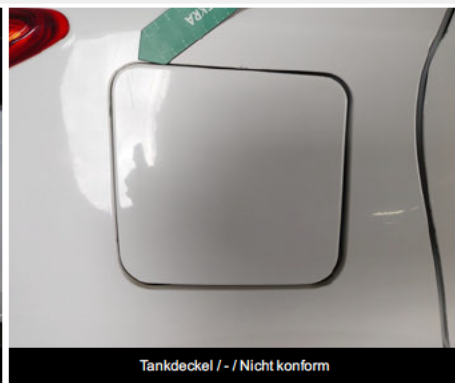
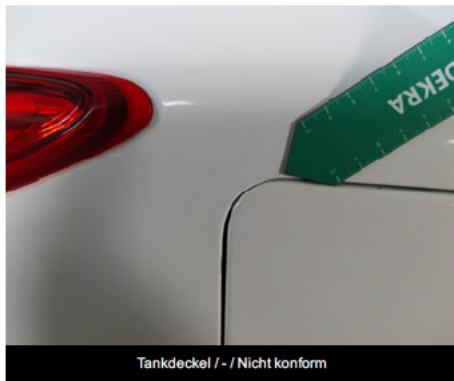
| 004 | Tankdeckel / - | Nicht konform | Akzeptabel | |

Tankdeckel / - / Nicht konform

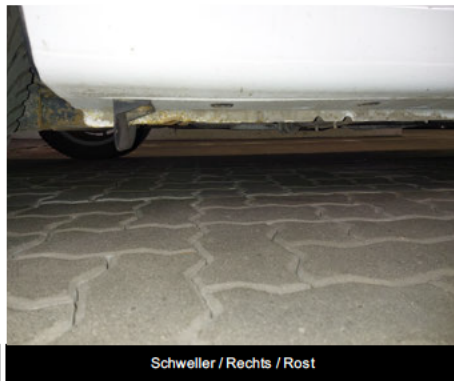
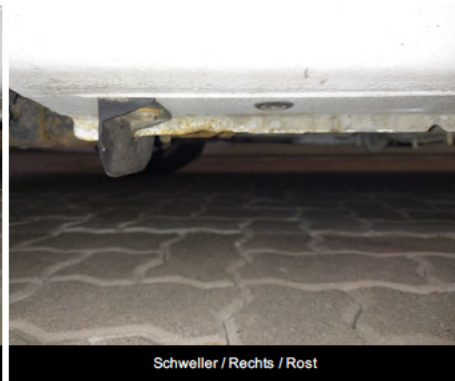
| 005 | Schweller / Rechts | Rost | Akzeptabel | |

Schweller / Rechts / Rost

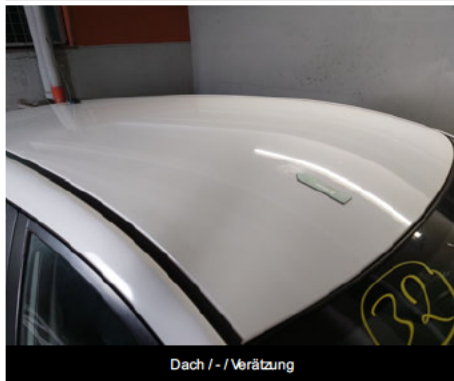
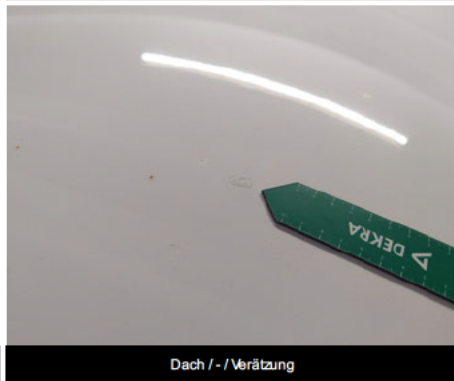
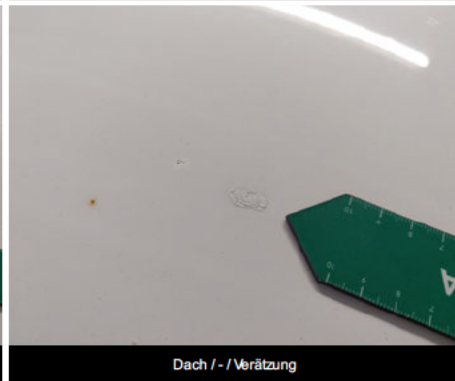
| 006 | Dach / - | Verätzung | Akzeptabel | |

Dach / - / Verätzung

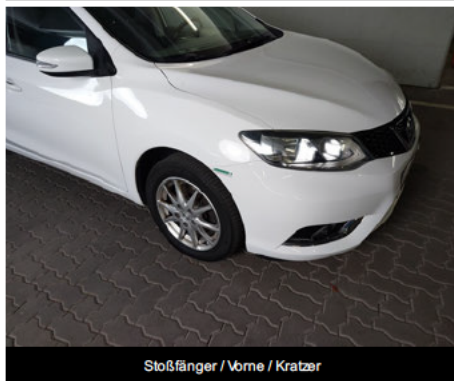
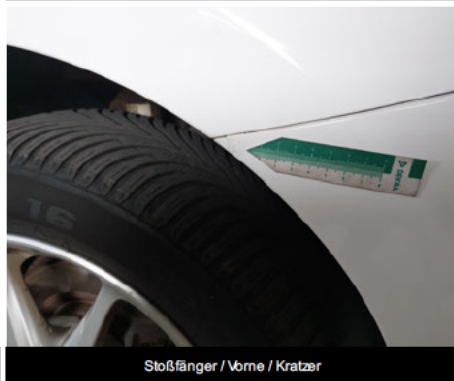
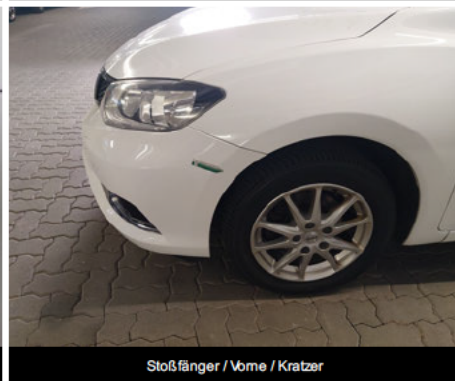
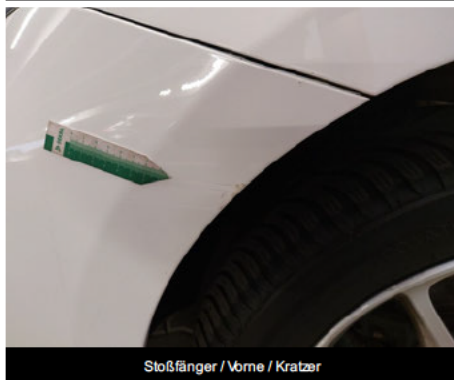
| 008 | Stoßfänger / Vorne | Kratzer | Lackieren | |

Stoßfänger / Vorne / Kratzer

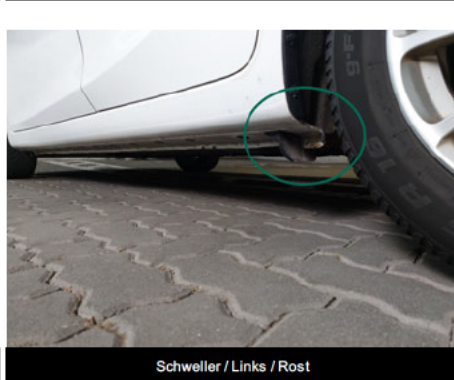
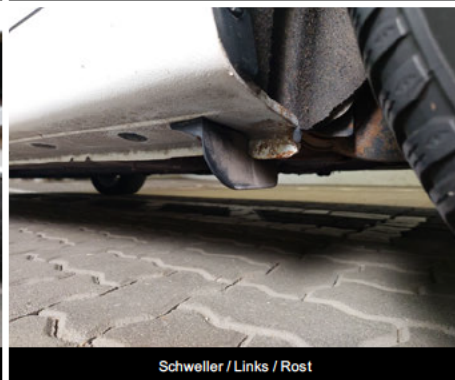
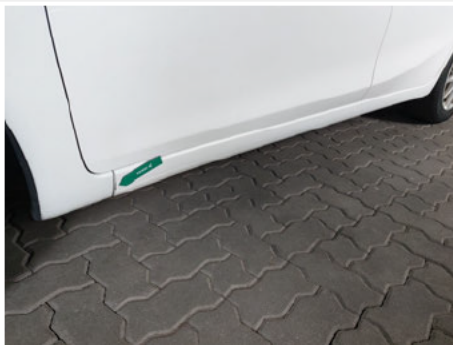
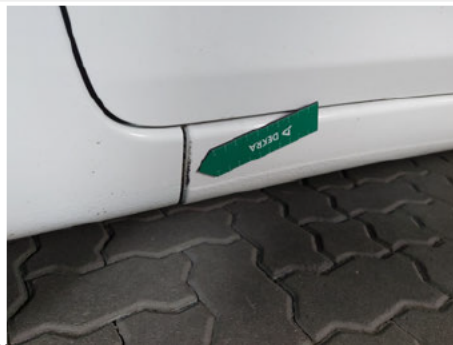
Schweller / Links

Rost

Akzeptabel

Schweller / Links / Rost

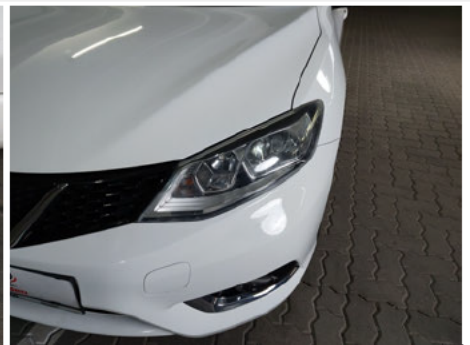
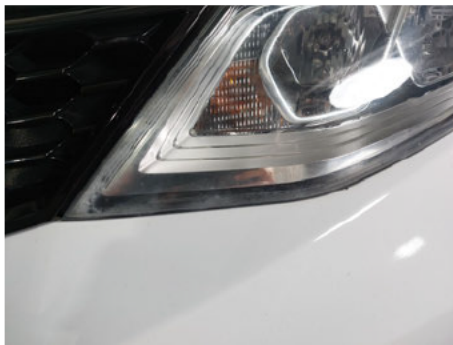
Scheinwerfer / Vorne Links

Verschlissen

Akzeptabel

Scheinwerfer / Vorne Links / Verschlossen

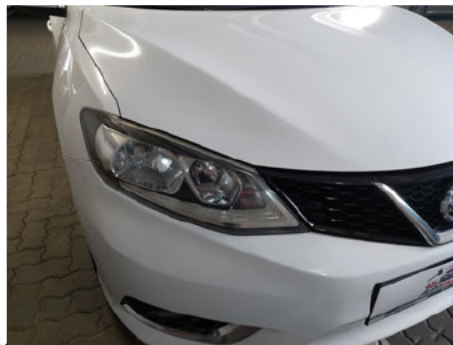
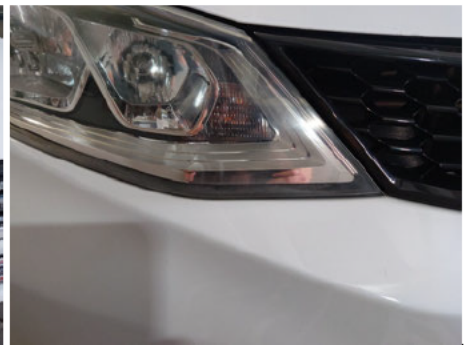
Scheinwerfer / Vorne Rechts

Verschlissen

Akzeptabel

Scheinwerfer / Vorne Rechts / Verschlossen

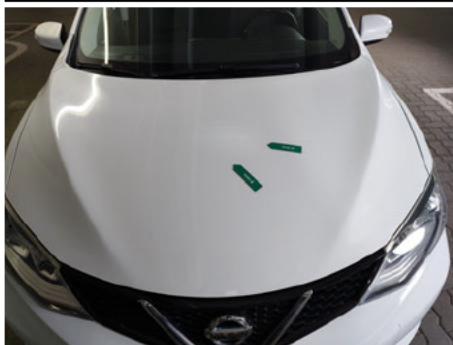
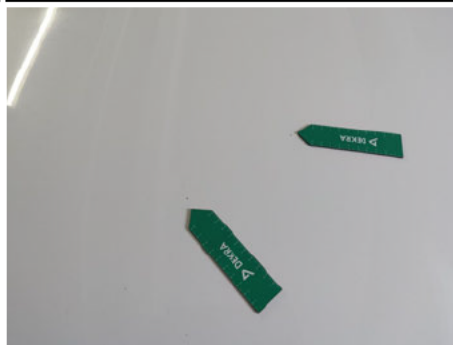
Motorhaube / -

Steinschlag

Akzeptabel

Motorhaube / - / Steinschlag

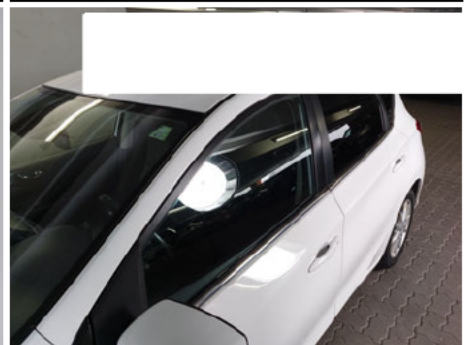
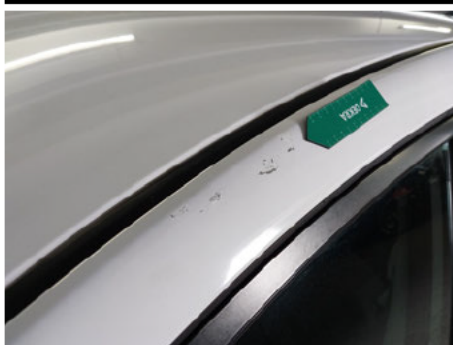
Dachholm / Links

Abgewetzt

Dachholm / Links / Abgewetzt

Lackieren

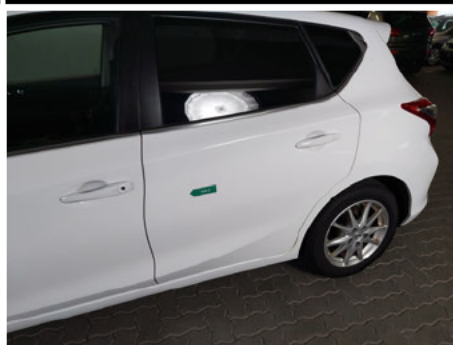
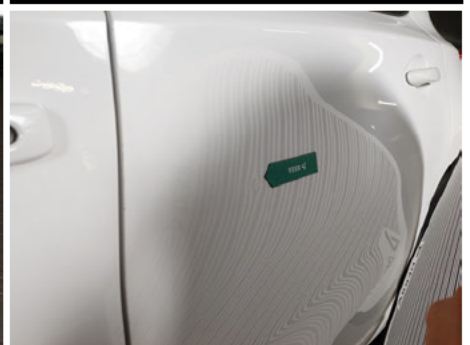
Tür / Hinten Links

Delle

Akzeptabel

Tür / Hinten Links / Delle

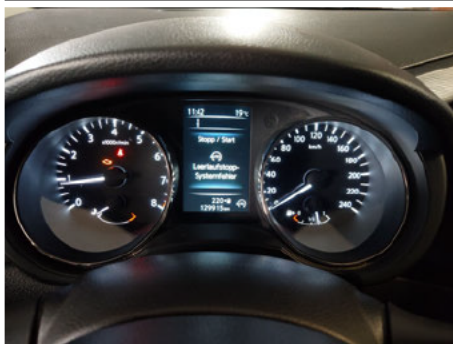
| 015 | Warnleuchte Motor | Defekt | Prüfen |

Warnleuchte Motor / Defekt

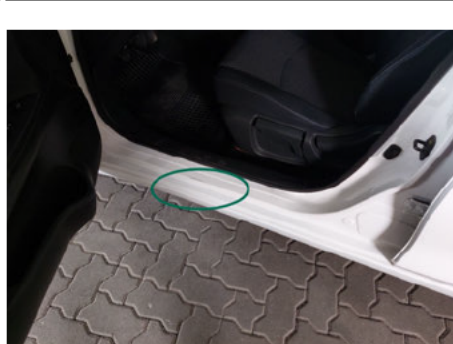
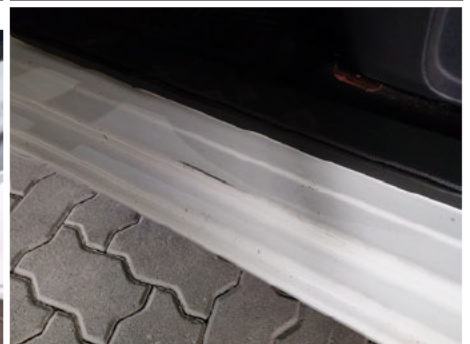
| 016 | Türeinstieg / Vorne Links | Abgewetzt | Akzeptabel |

Türeinstieg / Vorne Links / Abgewetzt
