GKK Gutachten GmbH

Wertgutachten

Fahrzeugident.-Nr. WF0SXXWPGSLS01827

| Typ / Verkaufsbez. | Transit Connect 1.5 EcoBlue Trend | Laufleistung abgelesen | 108.048 km |

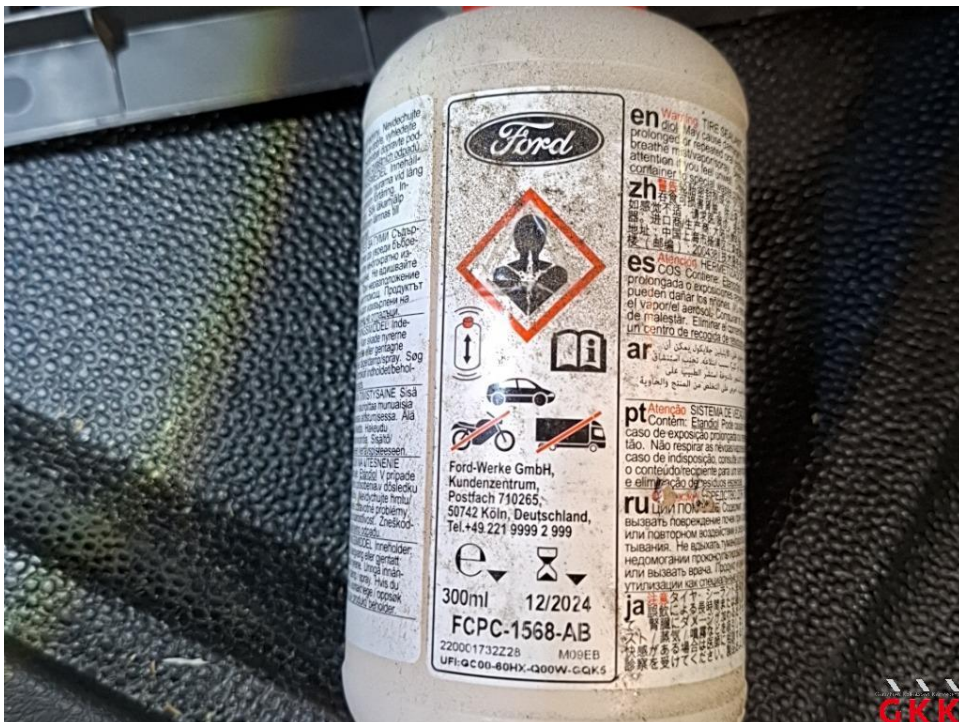
| Wertbeeinflussende Faktoren | | |
|---|---|---|
| Reifenreparaturset Füllflasche, MHD überschritten, ersetzen (Bild 16) | 20,31 € | 20,31 € |

Bild 16 Reifenreparaturset, Füllflasche, MHD überschritten, ersetzen

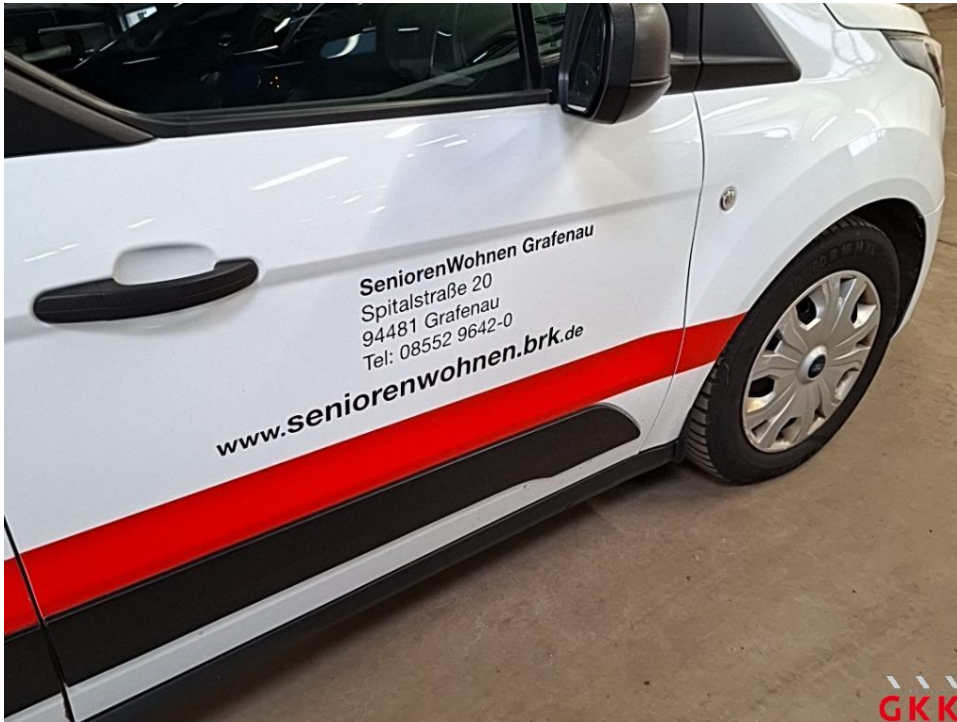
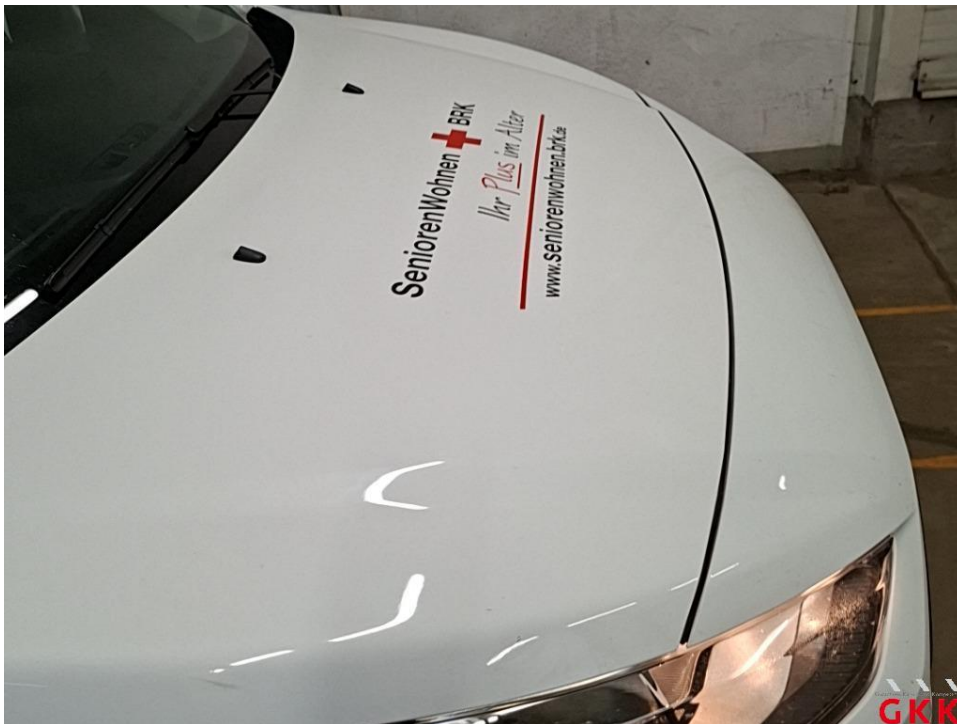
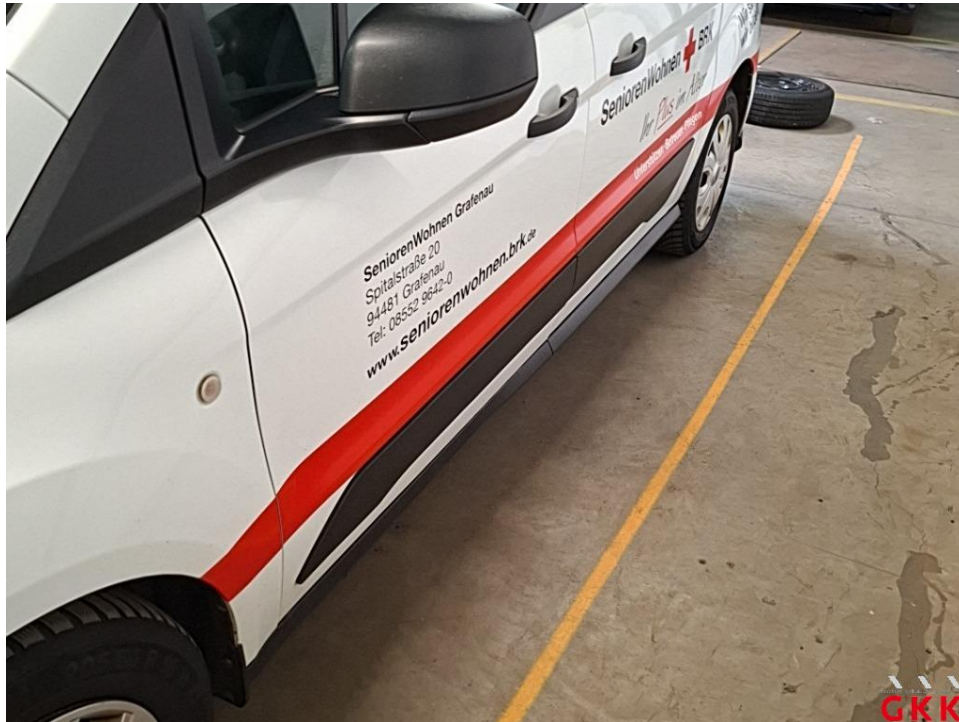
| Wertbeeinflussende Faktoren | | |
|---|---|---|
| Beschriftungs- / Werbefolie, beklebt, entkleben (Bild 17, Bild 18, Bild 19) | 220,00 € | 220,00 € |

Bild 17 Beschriftungs- / Werbefolie, beklebt, entkleben

Bild 18 Beschriftungs- / Werbefolie, beklebt, entkleben

Bild 19 Beschriftungs- / Werbefolie, beklebt, entkleben

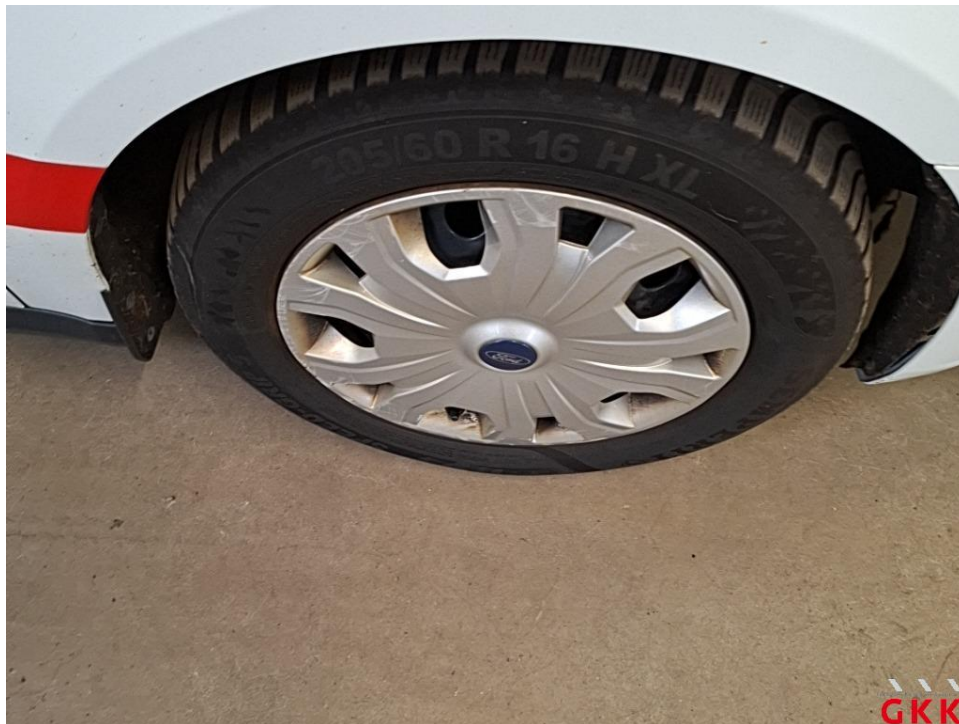
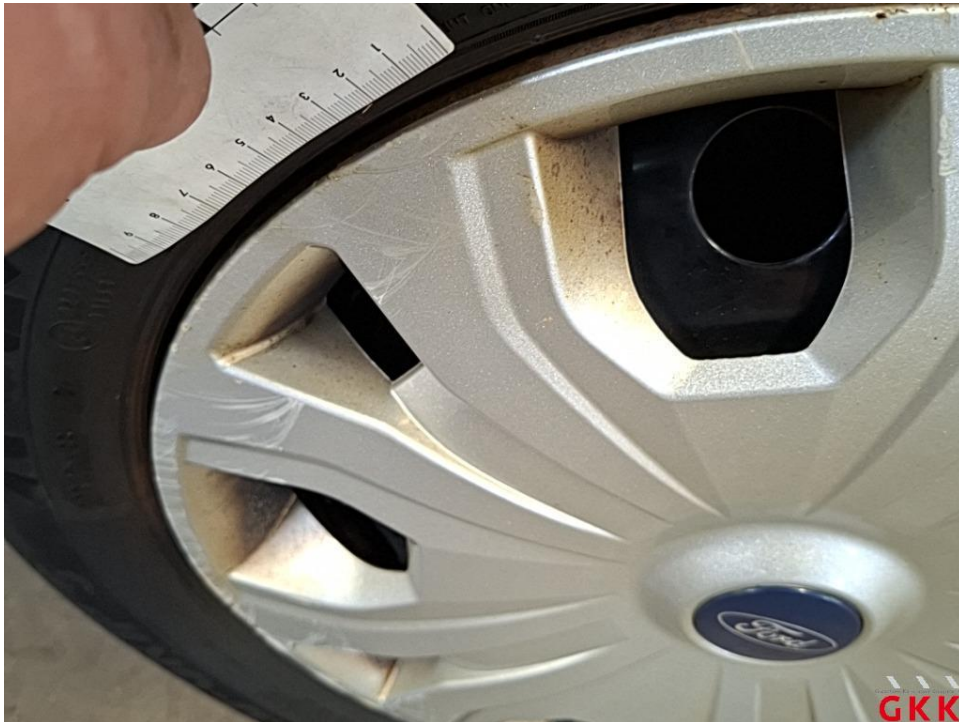
| Wertbeeinflussende Faktoren | | |
|---|---|---|
| Radkappe(n) vorne rechts, beschädigt, ersetzen (Bild 20, Bild 21) | 41,15 € | 18,52 € |

Bild 20 Radkappe(n), vorne rechts, beschädigt, ersetzen

Bild 21 Radkappe(n), vorne rechts, beschädigt, ersetzen

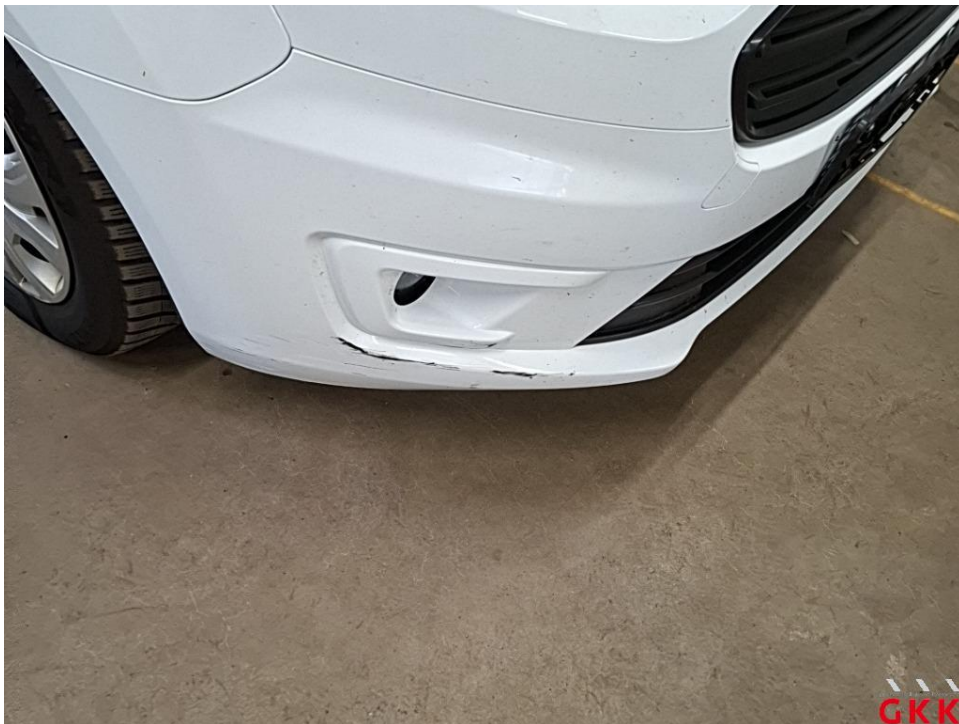
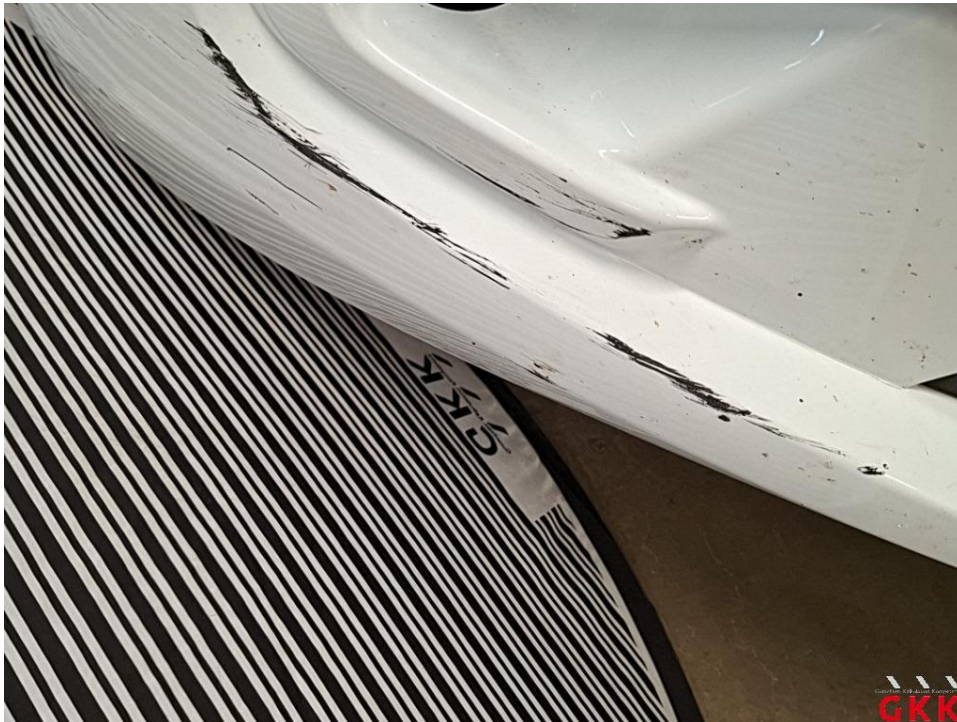
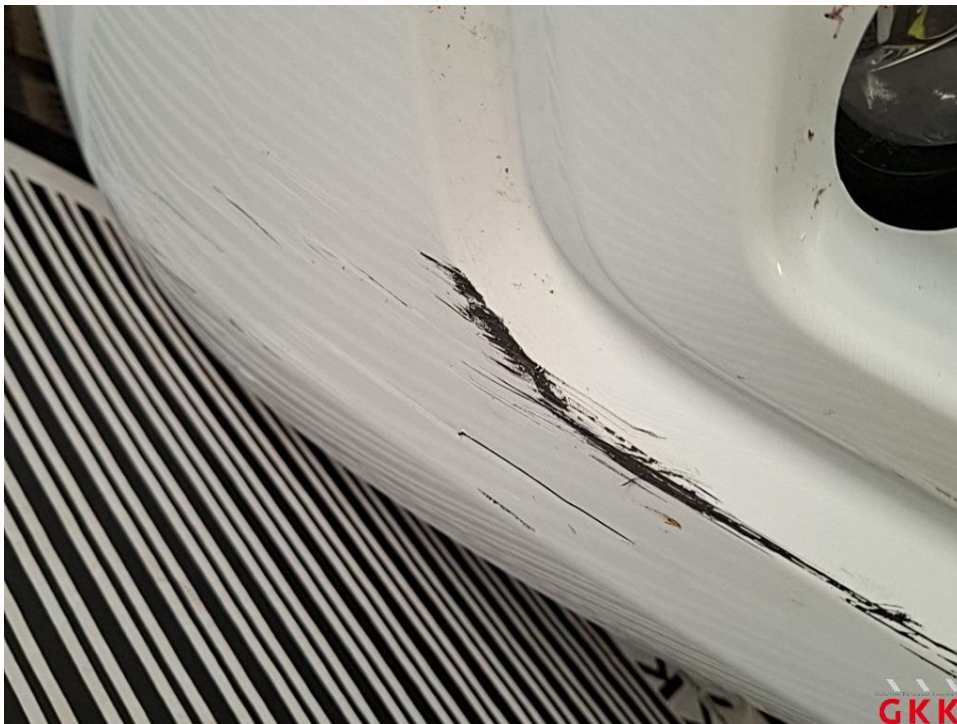
| Wertbeeinflussende Faktoren | | |
|---|---|---|
| Stoßfänger vorne Verkleidung -lackiert-, beschädigt, ersetzen (Bild 22, Bild 23, Bild 24) | 702,05 € | 315,92 € |

Bild 22 Stoßfänger vorne, Verkleidung -lackiert-, beschädigt, ersetzen

Bild 23 Stoßfänger vorne, Verkleidung -lackiert-, beschädigt, ersetzen

Bild 24 Stoßfänger vorne, Verkleidung -lackiert-, beschädigt, ersetzen

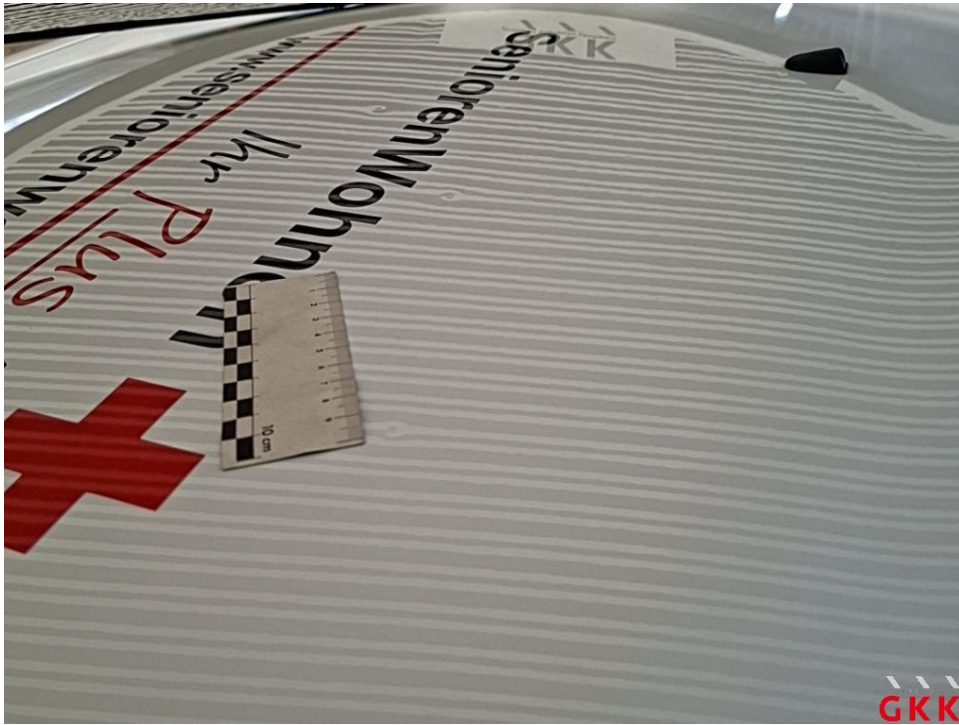
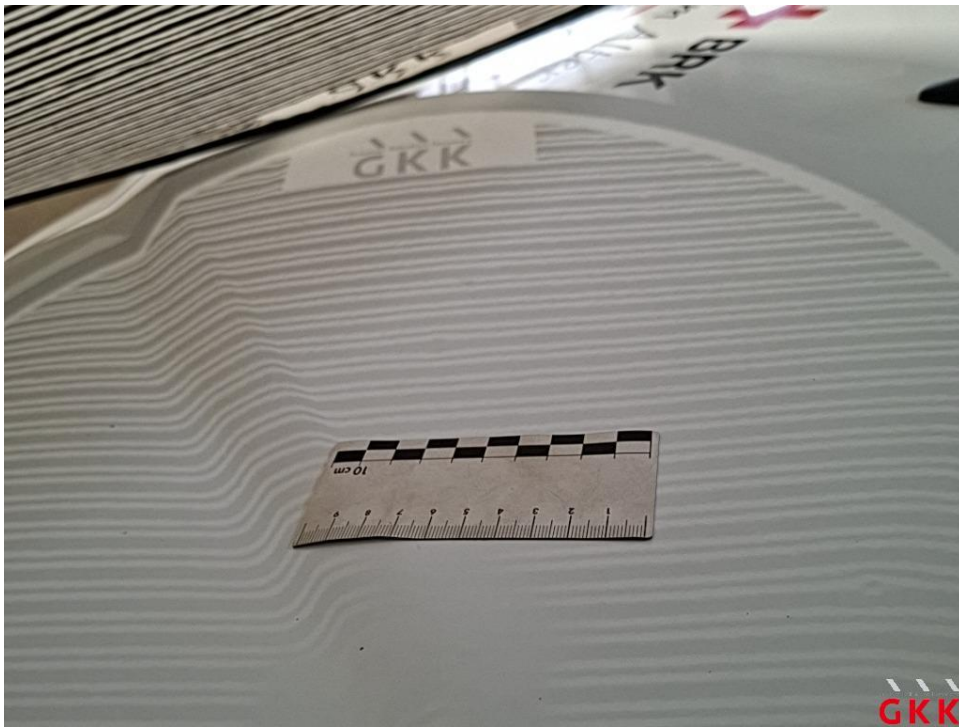
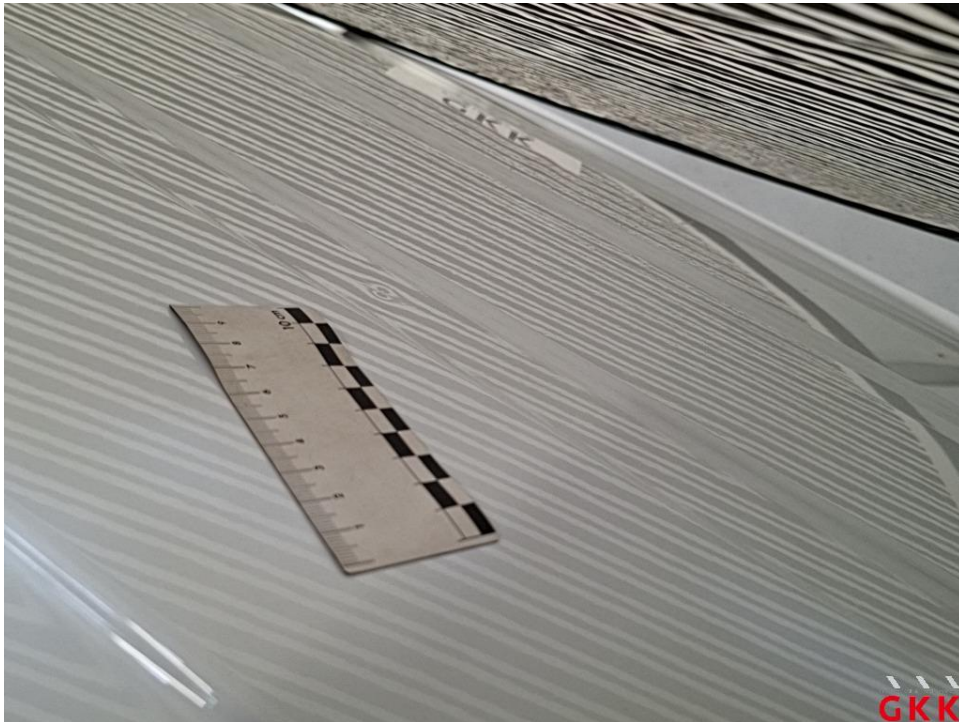
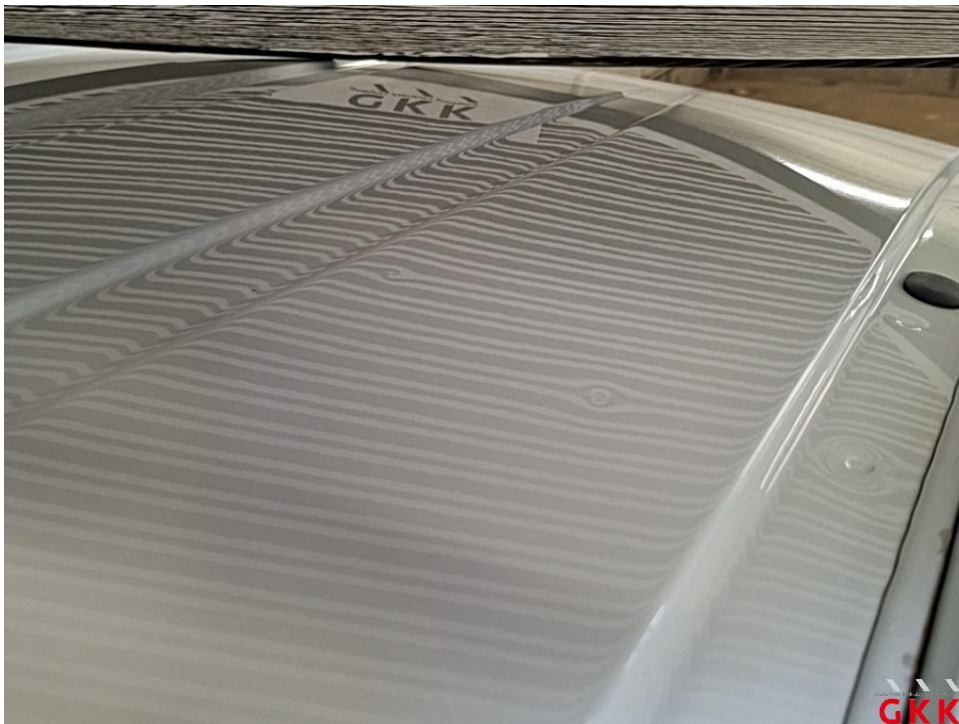
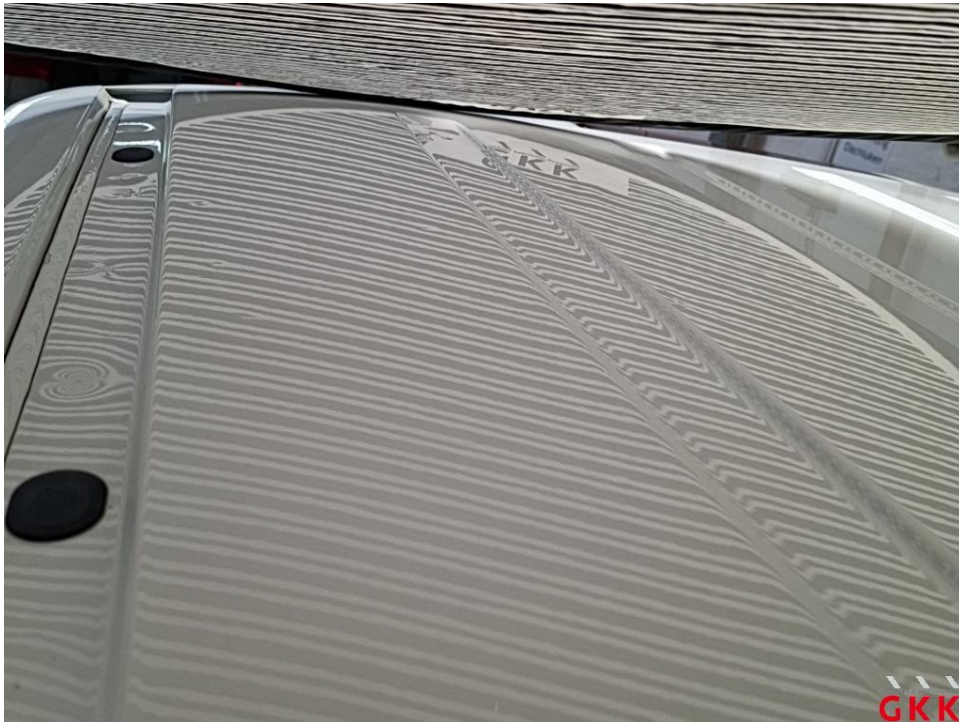
| Wertbeeinflussende Faktoren | | |
|---|---|---|
| Fahrzeug, Hagelschaden, kalt drücken (Bild 25, Bild 26, Bild 27, Bild 28, Bild 29) | 1308,07 € | 1308,07 € |

Bild 25 Fahrzeug, Hagelschaden, kalt drücken

Bild 26 Fahrzeug, Hagelschaden, kalt drücken

Bild 27 Fahrzeug, Hagelschaden, kalt drücken

Bild 28 Fahrzeug, Hagelschaden, kalt drücken

Bild 29 Fahrzeug, Hagelschaden, kalt drücken

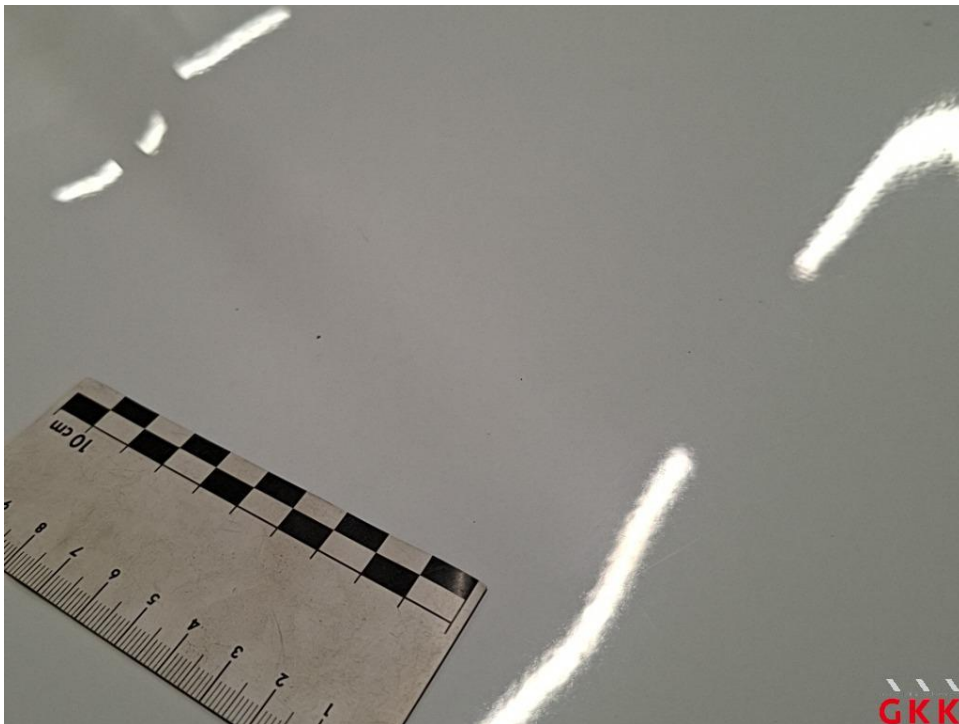
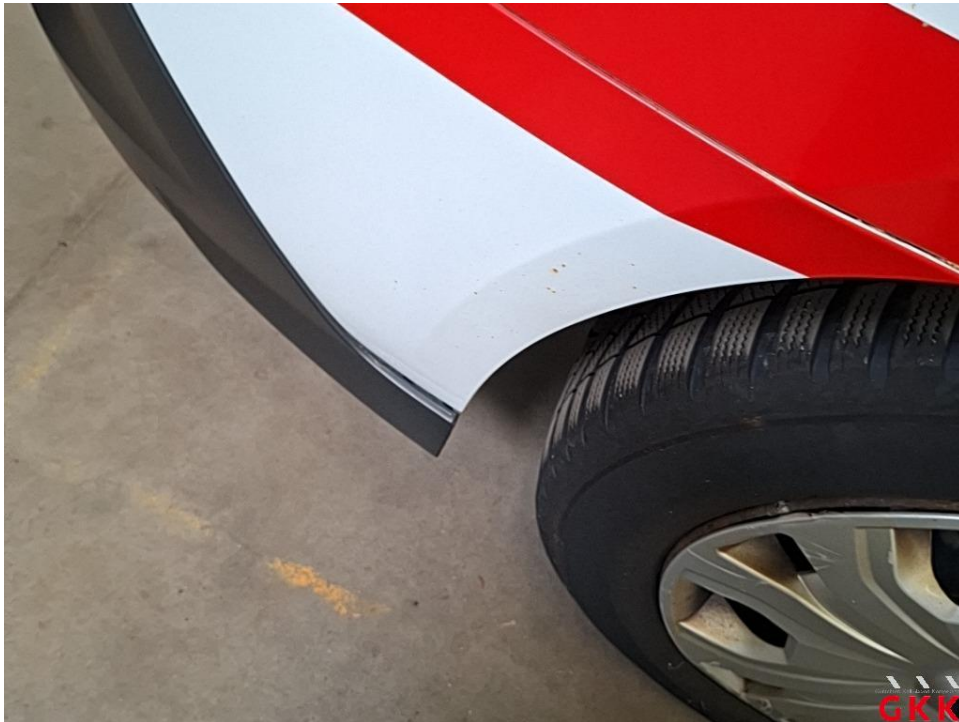
| Wertbeeinflussende Faktoren | | |
|---|---|---|
| Fahrzeug außen, Lackierung verwittert / matt, aufbereiten (Bild 30, Bild 31) | 159,52 € | 159,52 € |

Bild 30 Fahrzeug, außen, Lackierung verwittert / matt, aufbereiten

Bild 31 Fahrzeug, außen, Lackierung verwittert / matt, aufbereiten

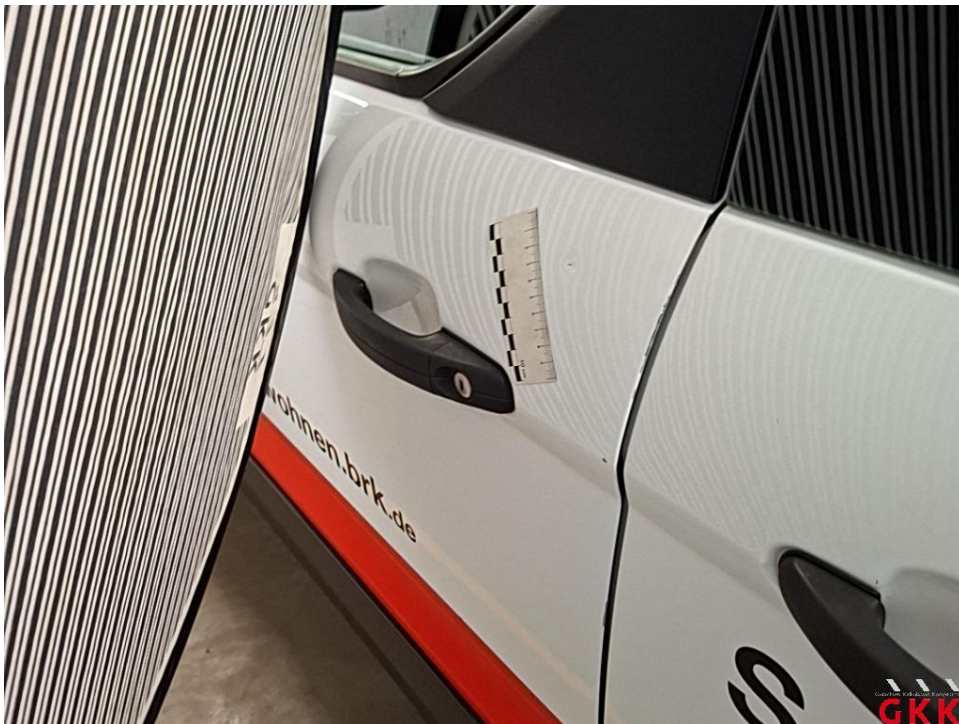
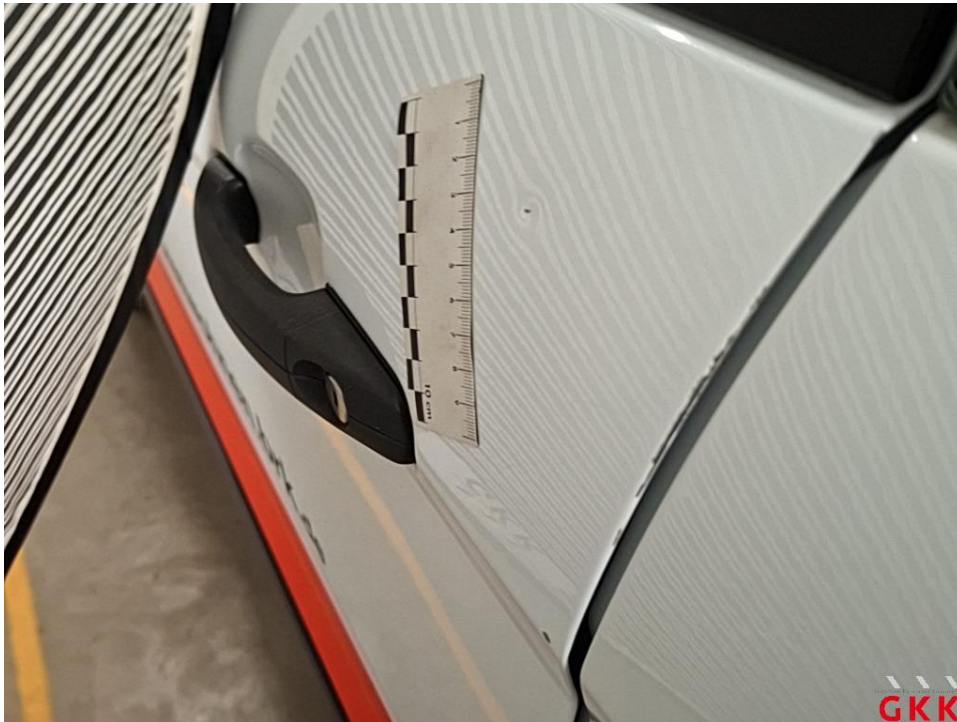
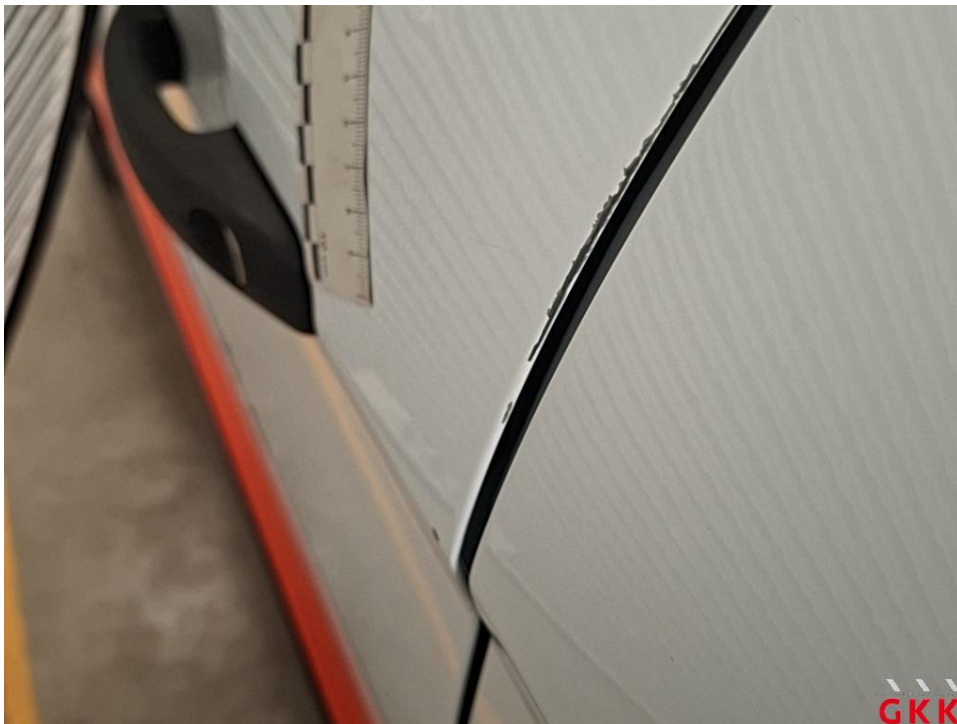
| Wertbeeinflussende Faktoren | | |
|---|---|---|
| Tür vorne links, beschädigt, instand setzen - lackieren (Bild 32, Bild 33, Bild 34) | 640,15 € | 375,80 € |

Bild 32 Tür vorne links, beschädigt, instand setzen - lackieren

Bild 33 Tür vorne links, beschädigt, instand setzen - lackieren

Bild 34 Tür vorne links, beschädigt, instand setzen - lackieren

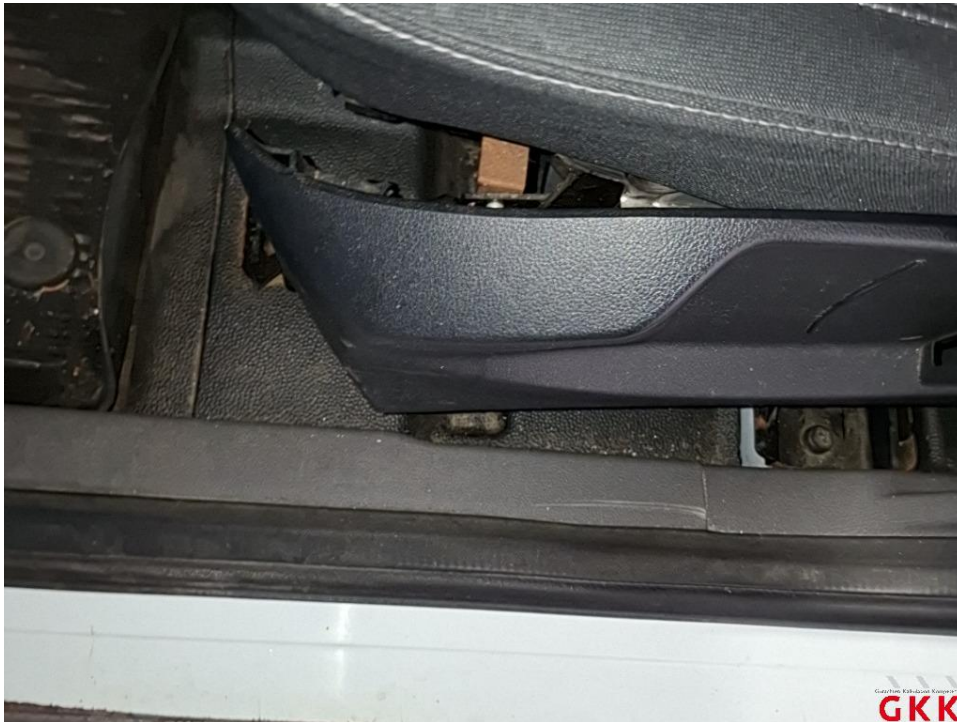
| Wertbeeinflussende Faktoren | | |
|---|---|---|
| Sitz vorne links Verkleidung, beschädigt, ersetzen (Bild 35) | 90,54 € | 40,74 € |

Bild 35 Sitz vorne links, Verkleidung, beschädigt, ersetzen

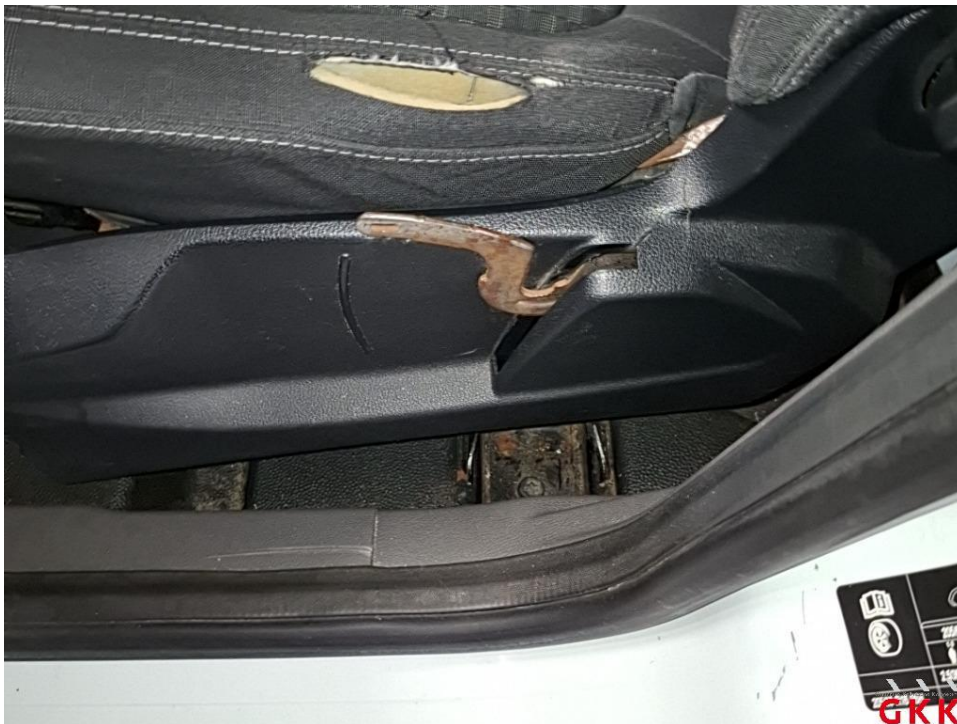
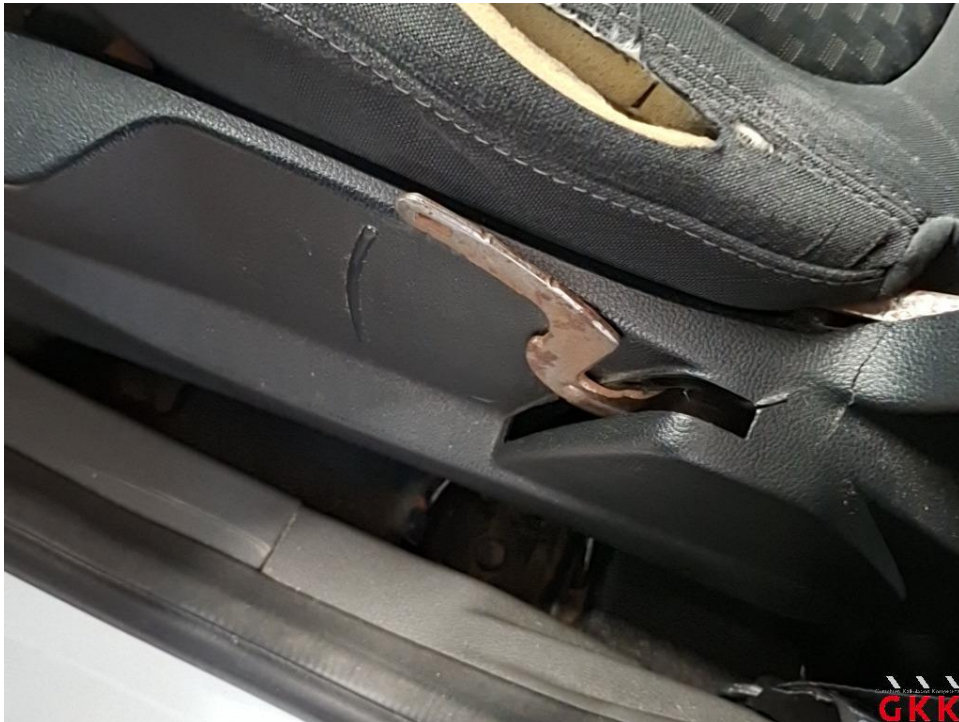
| Wertbeeinflussende Faktoren | | |
|---|---|---|
| Griff Sitz V.L., fehlt, ersetzen (Bild 36, Bild 37) | 443,73 € | 443,73 € |

Bild 36 Griff Sitz V.L., fehlt, ersetzen

Bild 37 Griff Sitz V.L., fehlt, ersetzen

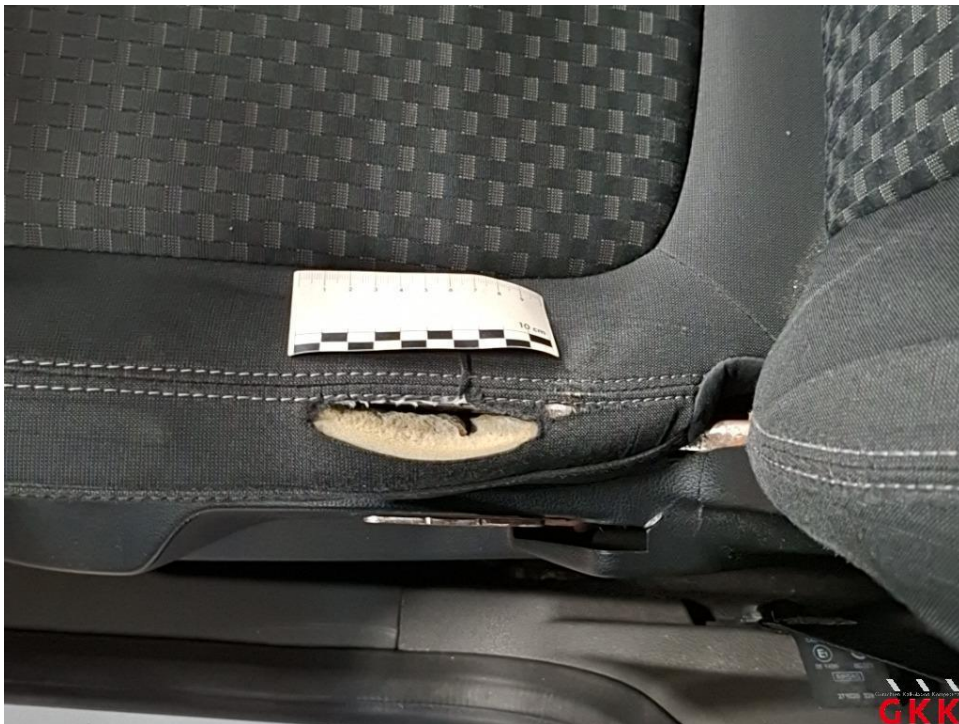
| Wertbeeinflussende Faktoren | | |
|---|---|---|
| Sitz vorne links Bezug Sitzkissen -Stoff-, beschädigt, ersetzen (Bild 38) | 244,59 € | 110,07 € |

Bild 38 Sitz vorne links, Bezug Sitzkissen -Stoff-, beschädigt, ersetzen

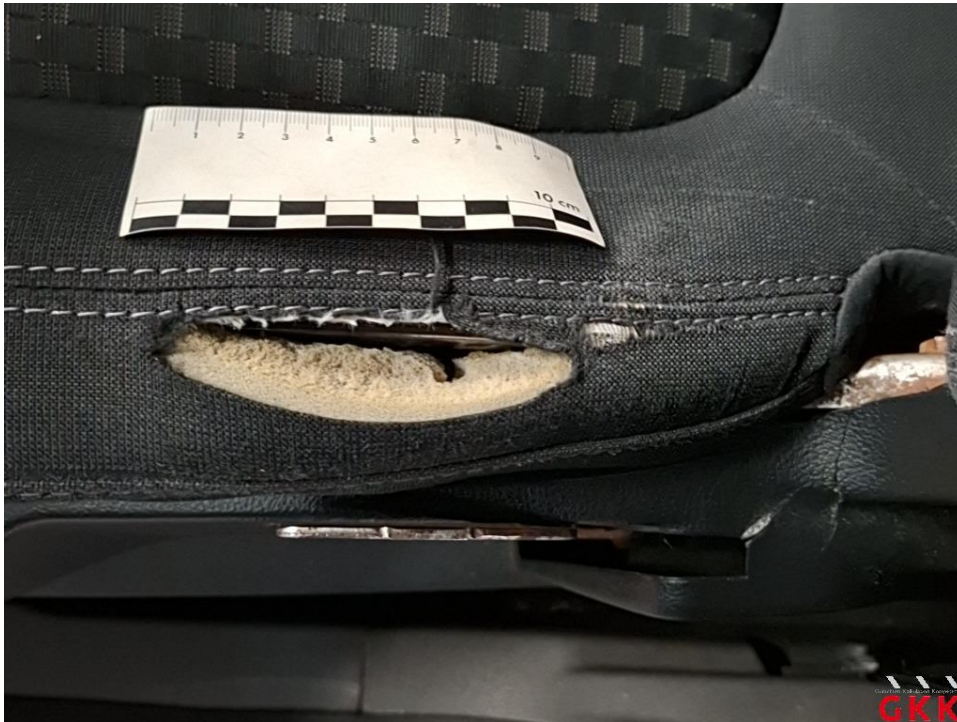
| Wertbeeinflussende Faktoren | | |
|---|---|---|
| Sitz vorne links Polster Sitzkissen, beschädigt, ersetzen (Bild 39) | 160,65 € | 72,29 € |

Bild 39 Sitz vorne links, Polster Sitzkissen, beschädigt, ersetzen

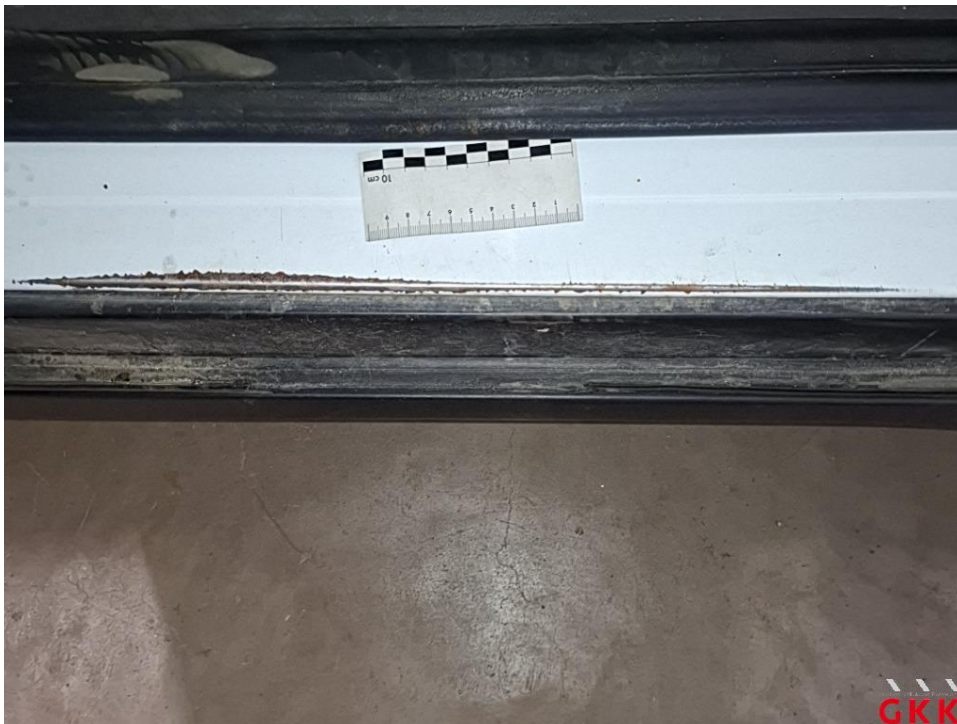
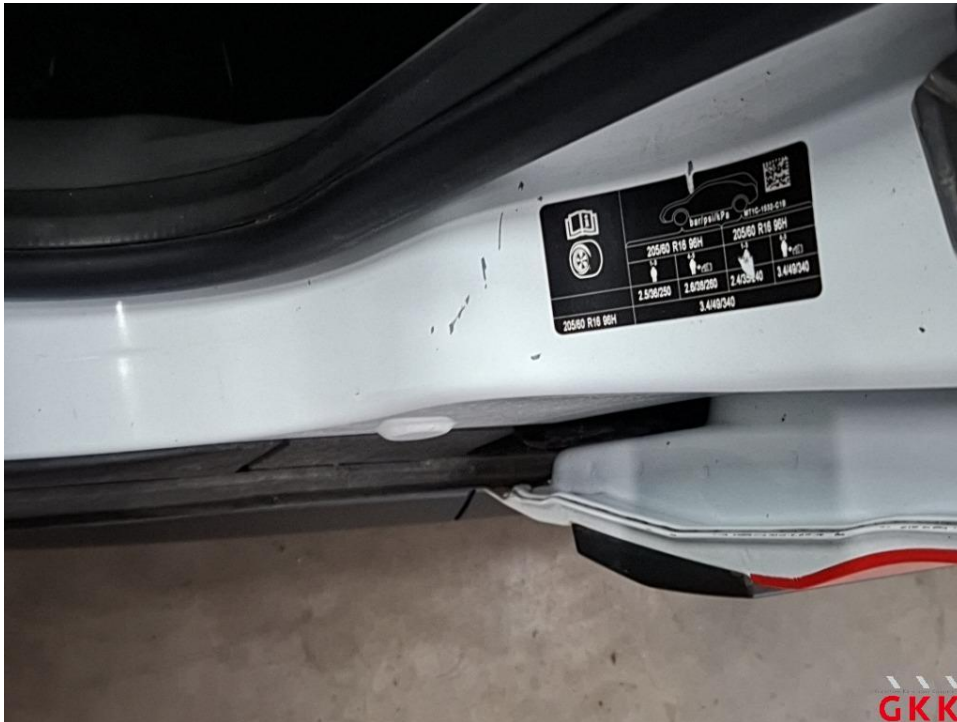
| Wertbeeinflussende Faktoren | | |
|---|---|---|
| Tür vorne links Einstieg, beschädigt, instand setzen - lackieren (Bild 40, Bild 41) | 461,27 € | 207,57 € |

Bild 40 Tür vorne links, Einstieg, beschädigt, instand setzen - lackieren

Bild 41 Tür vorne links, Einstieg, beschädigt, instand setzen - lackieren

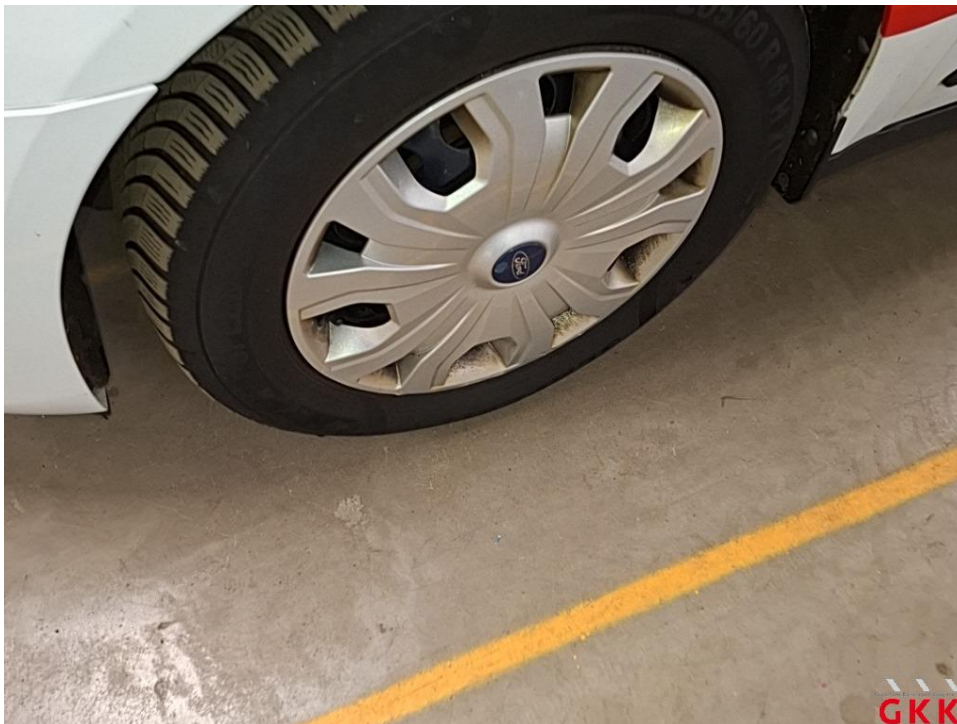
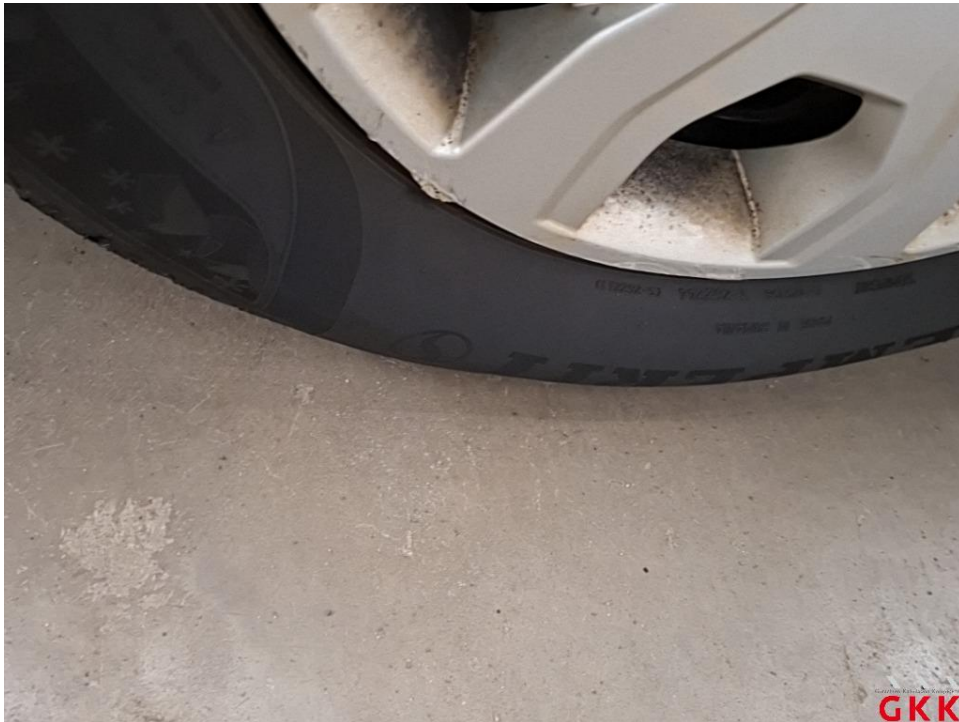
| Wertbeeinflussende Faktoren | | |
|---|---|---|
| Radkappe(n) vorne links, beschädigt, ersetzen (Bild 42, Bild 43) | 41,15 € | 18,52 € |

Bild 42 Radkappe(n), vorne links, beschädigt, ersetzen

Bild 43 Radkappe(n), vorne links, beschädigt, ersetzen

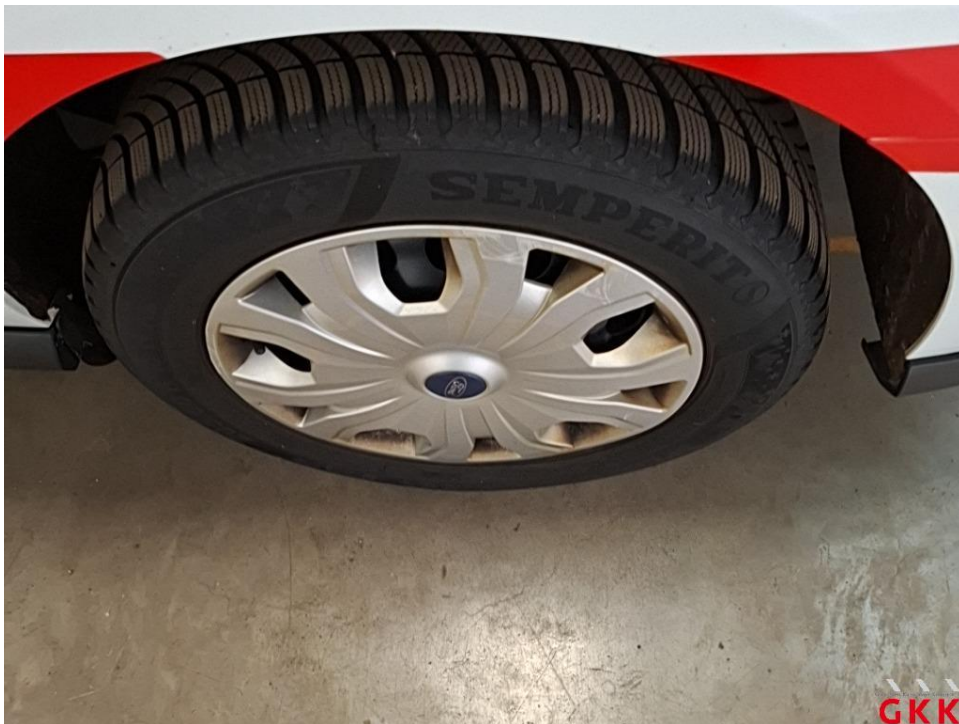
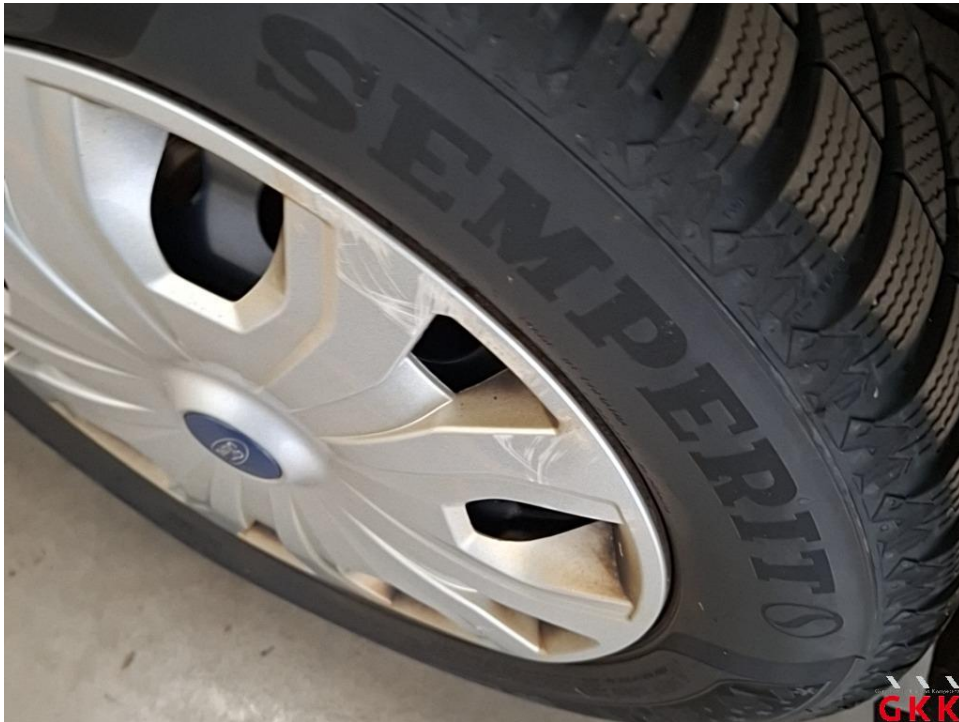
| Wertbeeinflussende Faktoren | | |
|---|---|---|
| Radkappe(n) hinten links, beschädigt, ersetzen (Bild 44, Bild 45) | 41,15 € | 18,52 € |

Bild 44 Radkappe(n), hinten links, beschädigt, ersetzen

Bild 45 Radkappe(n), hinten links, beschädigt, ersetzen
