GKK Gutachten GmbH

Wertgutachten

Fahrzeugident.-Nr. WF0SXXWPGSLS01827

| Typ / Verkaufsbez. | Transit Connect 1.5 EcoBlue Trend | Laufleistung abgelesen | 108.048 km |

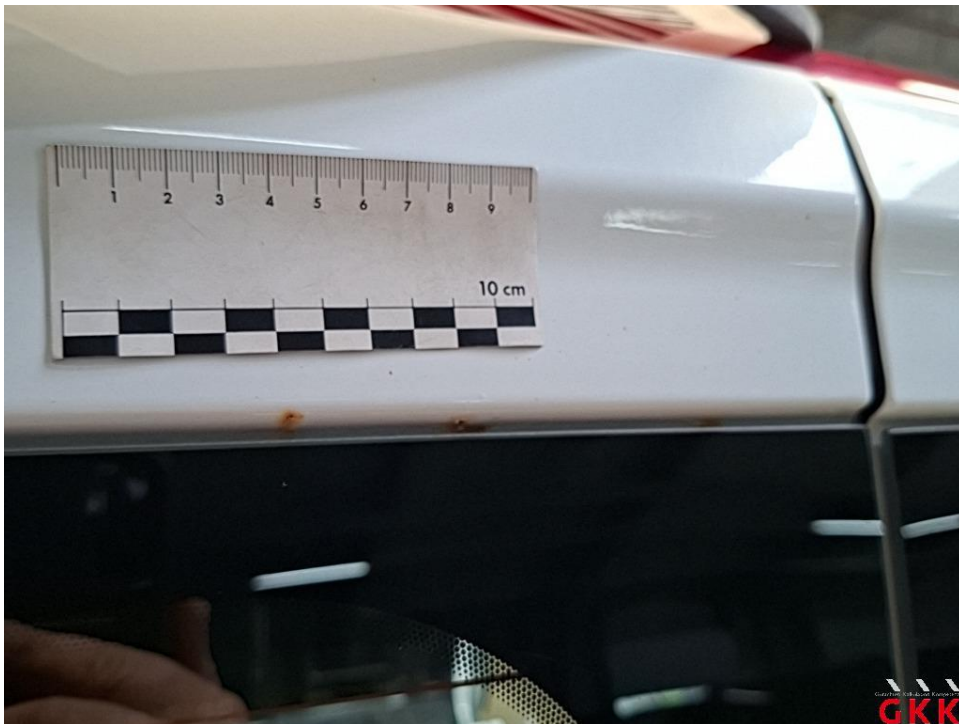
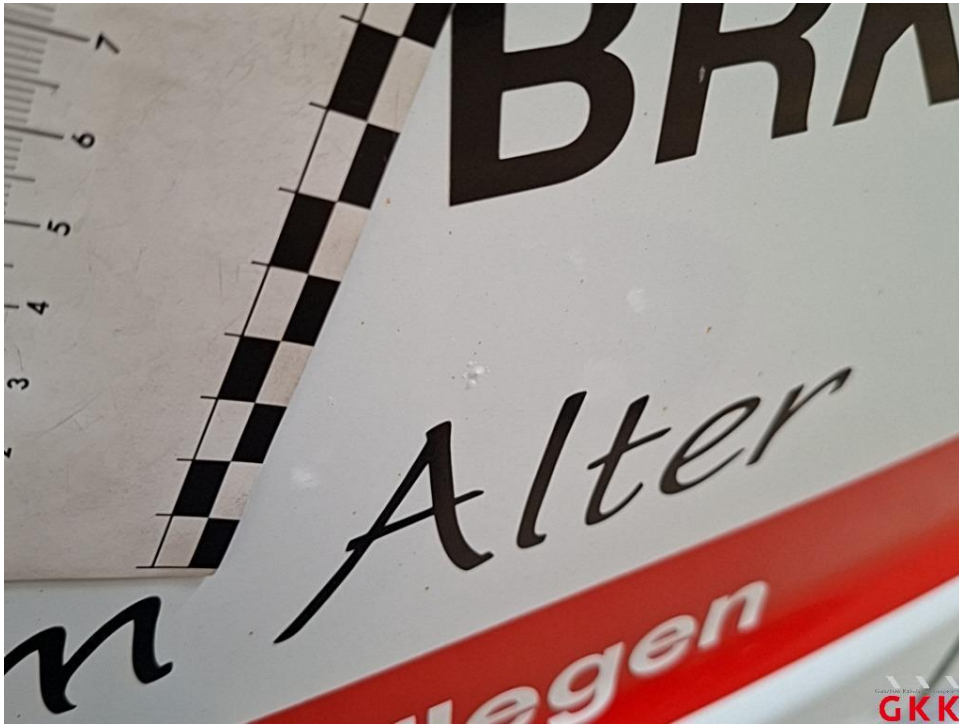
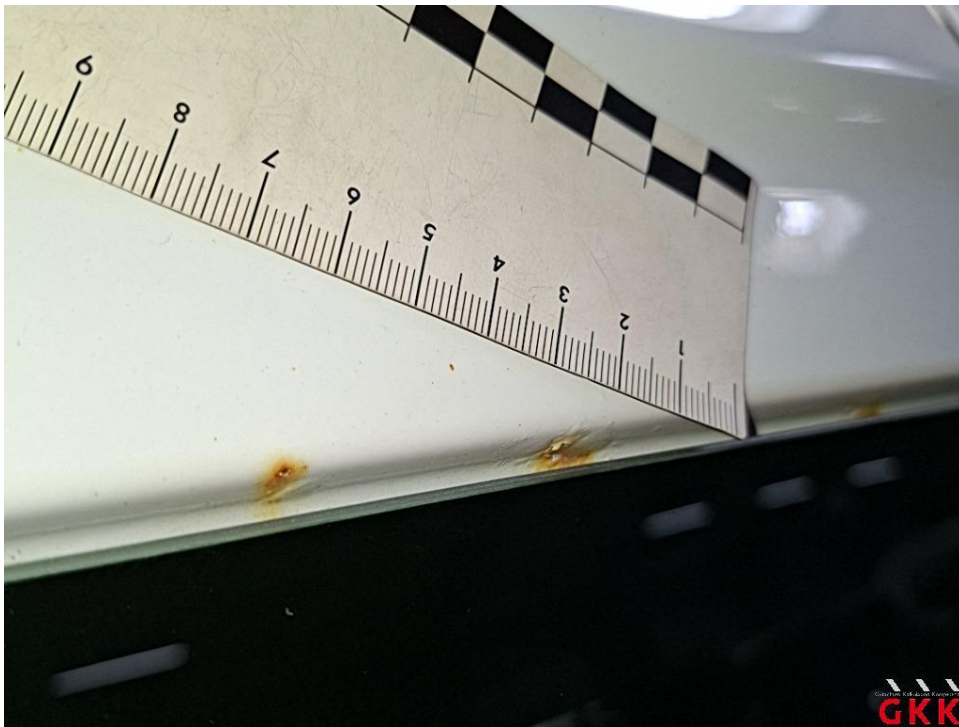
| Wertbeeinflussende Faktoren | | |
|---|---|---|
| Hecktür links, korrodiert, lackieren (Bild 46, Bild 47, Bild 48) | 495,27 € | 222,87 € |

Bild 46 Hecktür links, korrodiert, lackieren

Bild 47 Hecktür links, korrodiert, lackieren

Bild 48 Hecktür links, korrodiert, lackieren

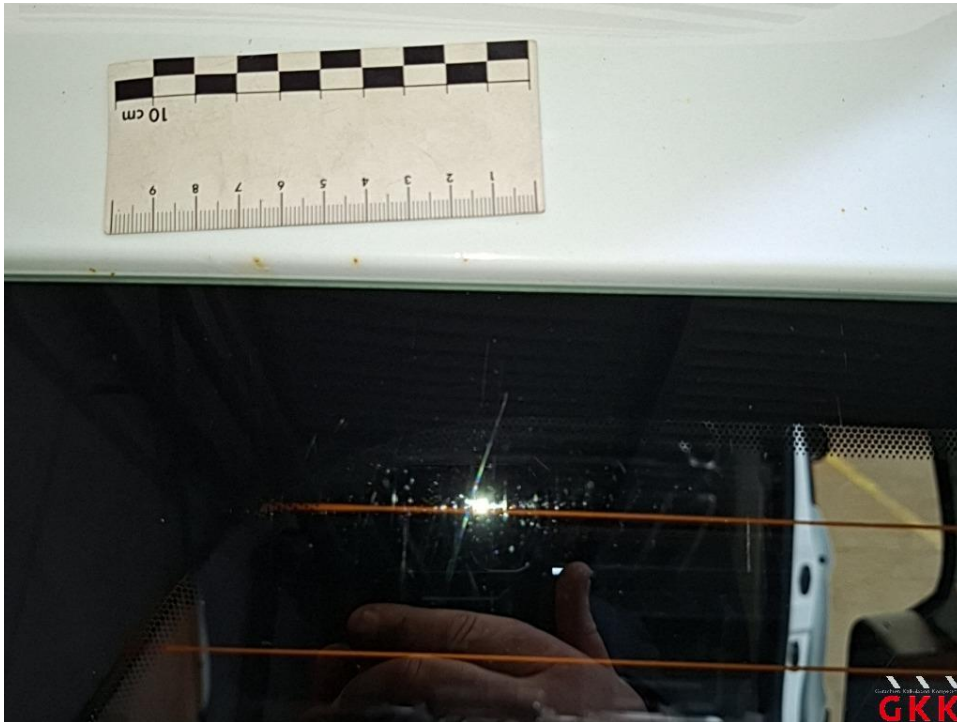
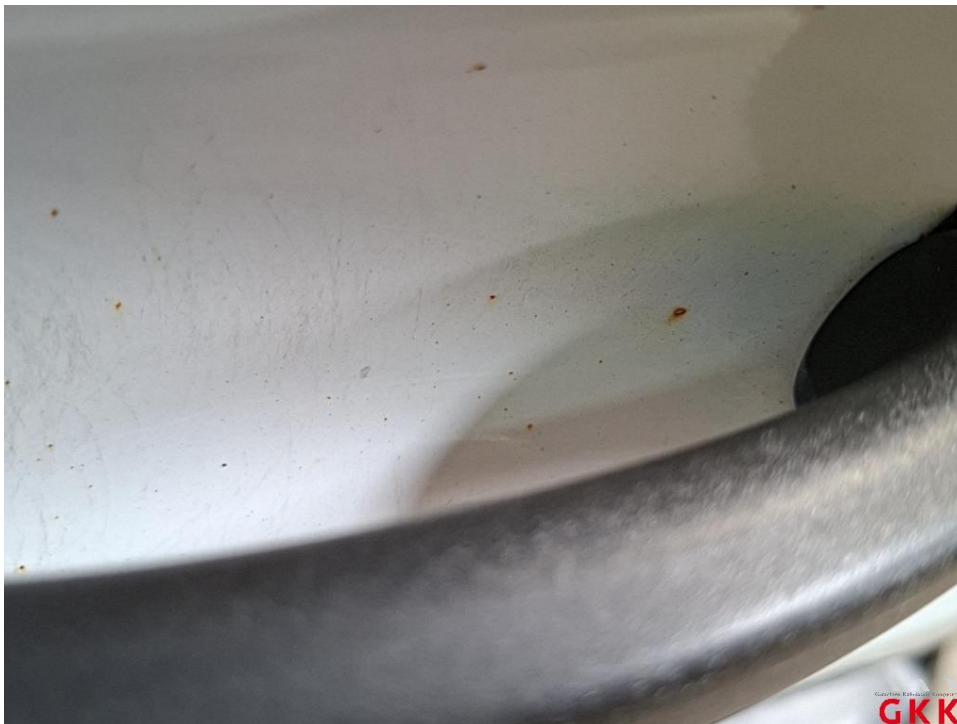
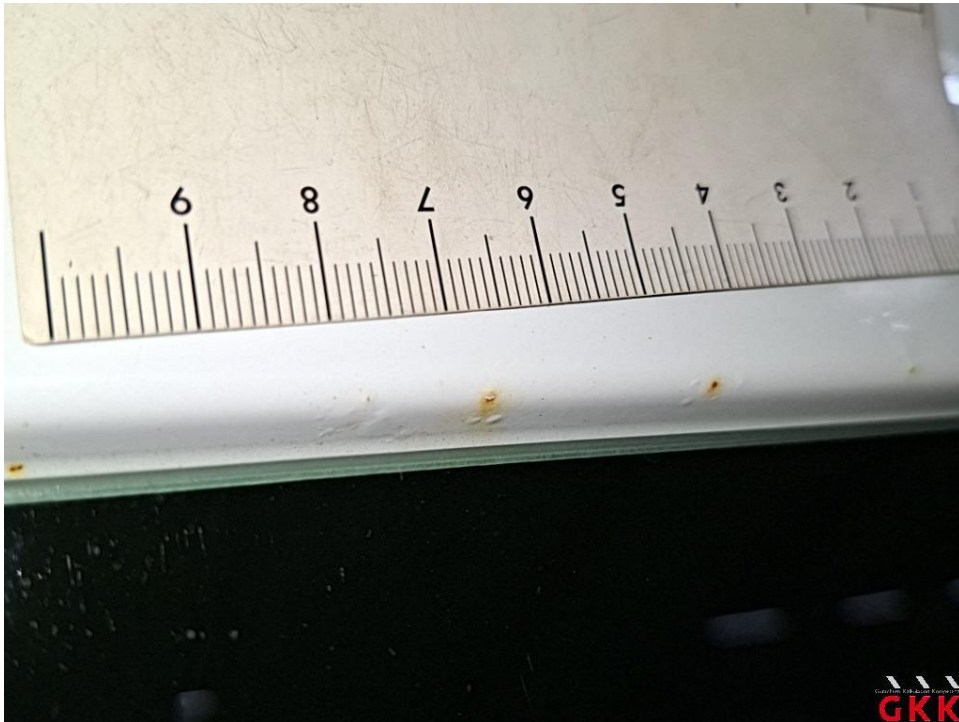
| Wertbeeinflussende Faktoren | | |
|---|---|---|
| Hecktür rechts, korrodiert, lackieren (Bild 49, Bild 50, Bild 51) | 522,42 € | 235,09 € |

Bild 49 Hecktür rechts, korrodiert, lackieren

Bild 50 Hecktür rechts, korrodiert, lackieren

Bild 51 Hecktür rechts, korrodiert, lackieren

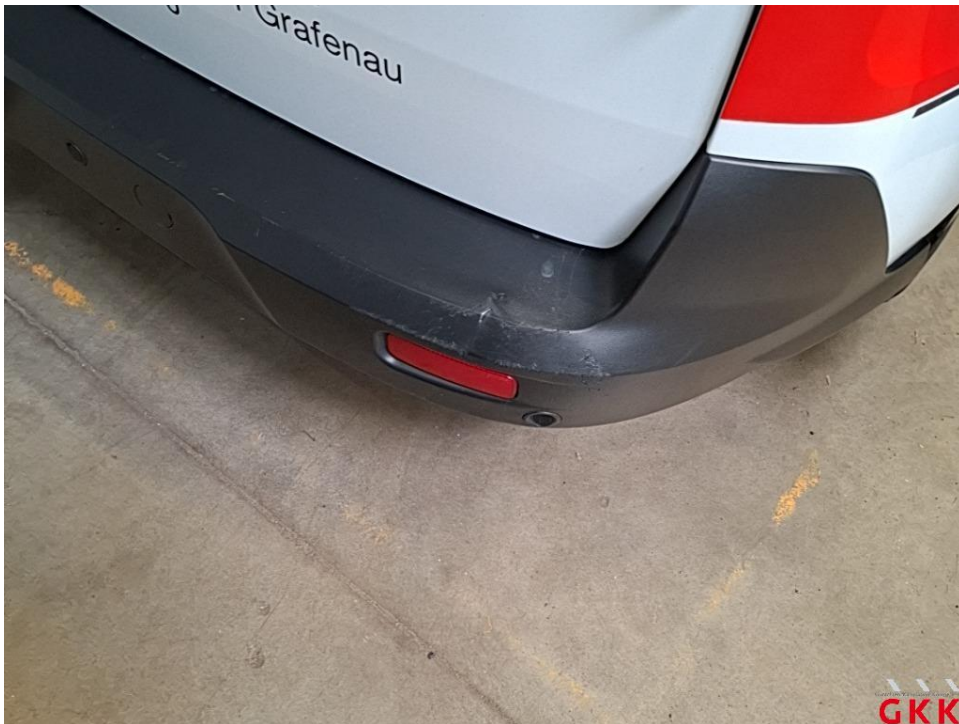
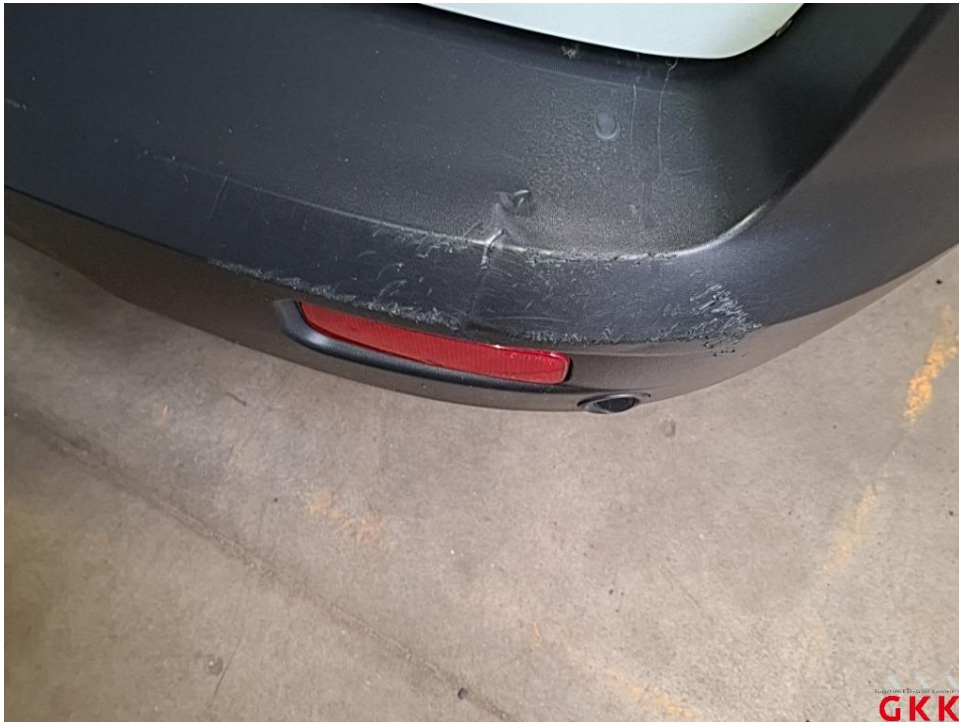
| Wertbeeinflussende Faktoren | | |
|---|---|---|
| Stoßfänger hinten Verkleidung -unlackiert-, beschädigt, ersetzen (Bild 52, Bild 53) | 364,60 € | 164,07 € |

Bild 52 Stoßfänger hinten, Verkleidung -unlackiert-, beschädigt, ersetzen

Bild 53 Stoßfänger hinten, Verkleidung -unlackiert-, beschädigt, ersetzen

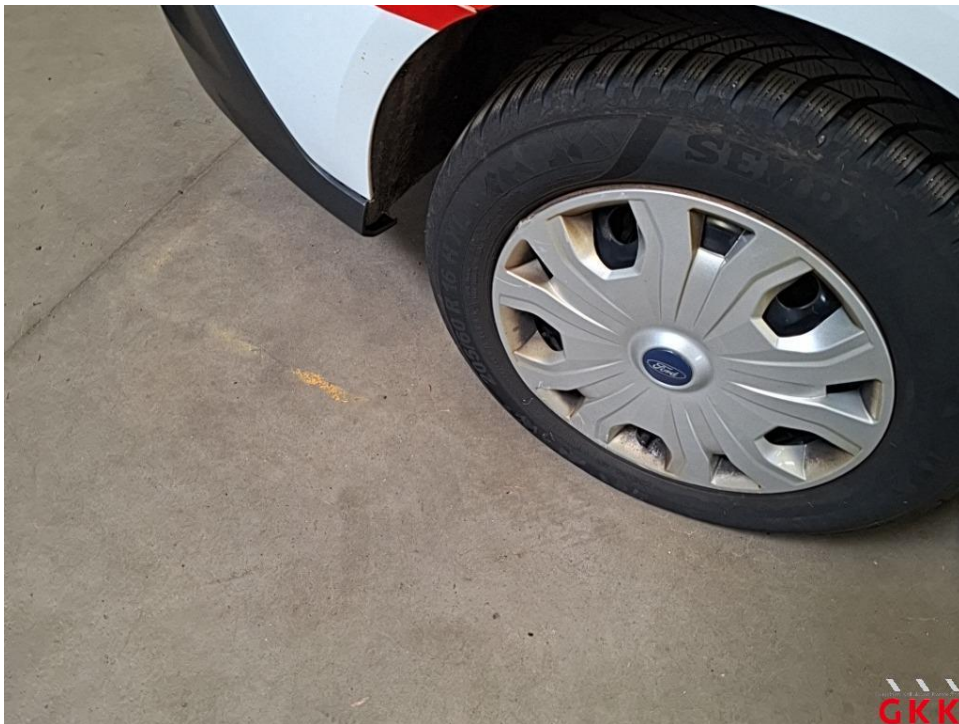
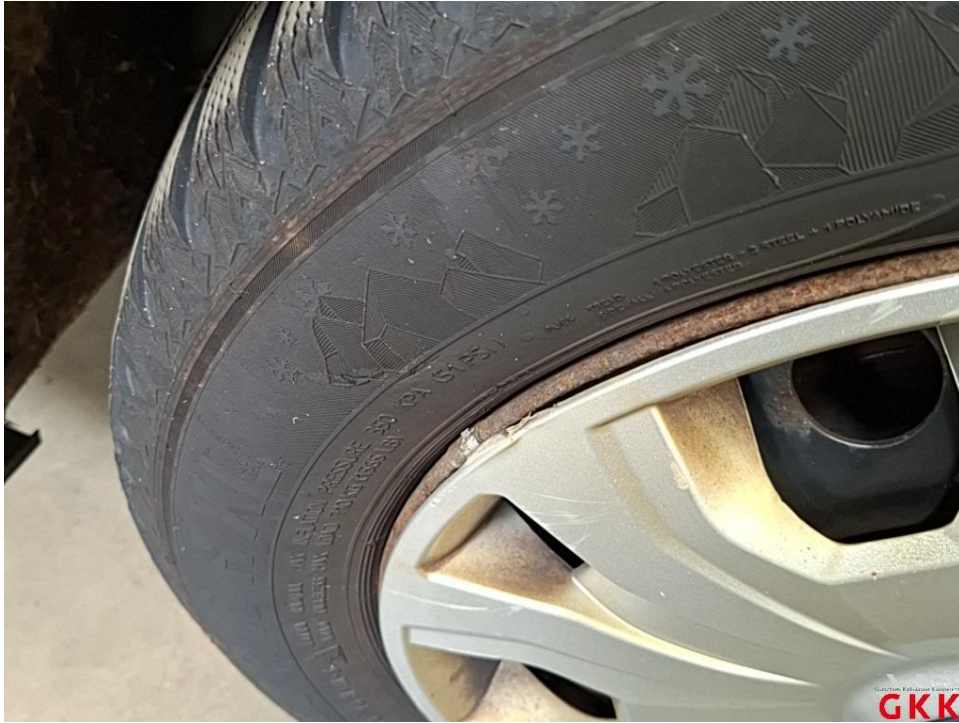
| Wertbeeinflussende Faktoren | | |
|---|---|---|
| Radkappe(n) hinten rechts, beschädigt, ersetzen (Bild 54, Bild 55) | 41,15 € | 18,52 € |

Bild 54 Radkappe(n), hinten rechts, beschädigt, ersetzen

Bild 55 Radkappe(n), hinten rechts, beschädigt, ersetzen

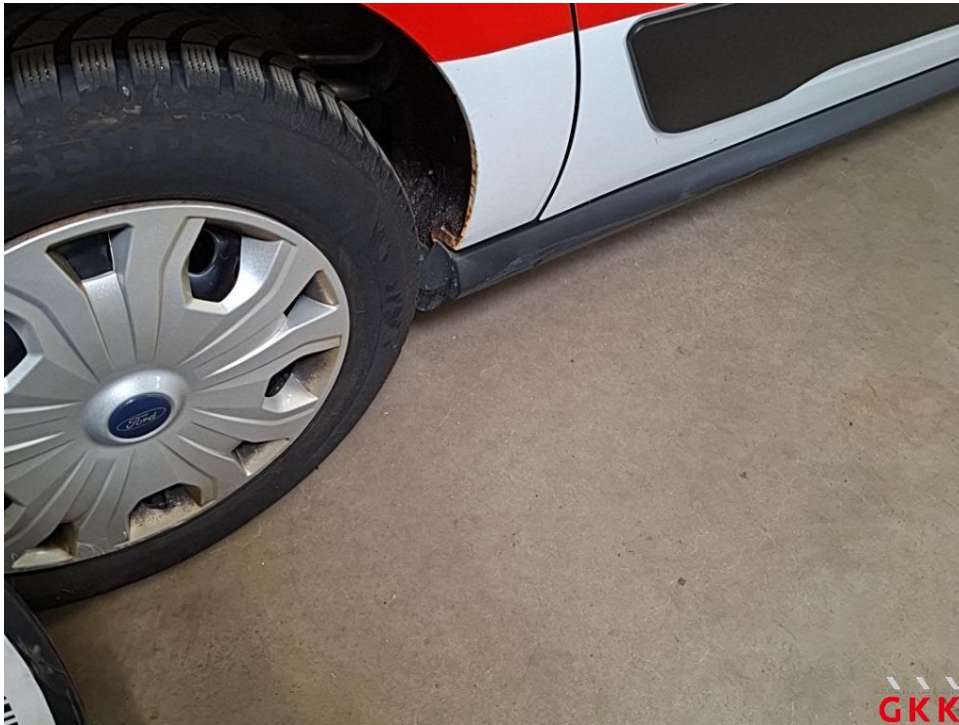
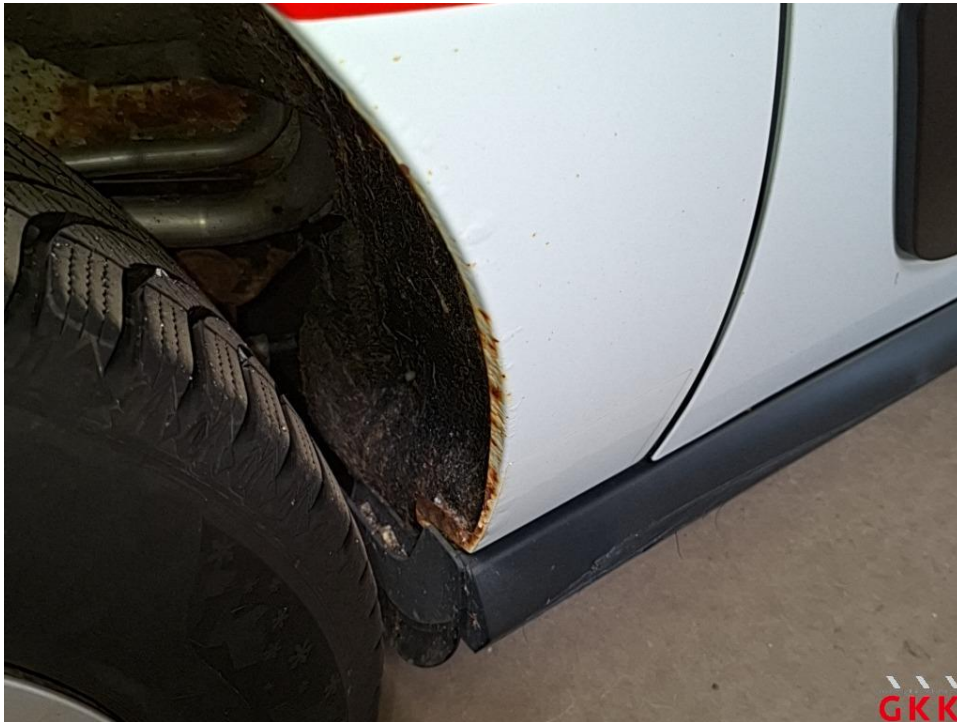
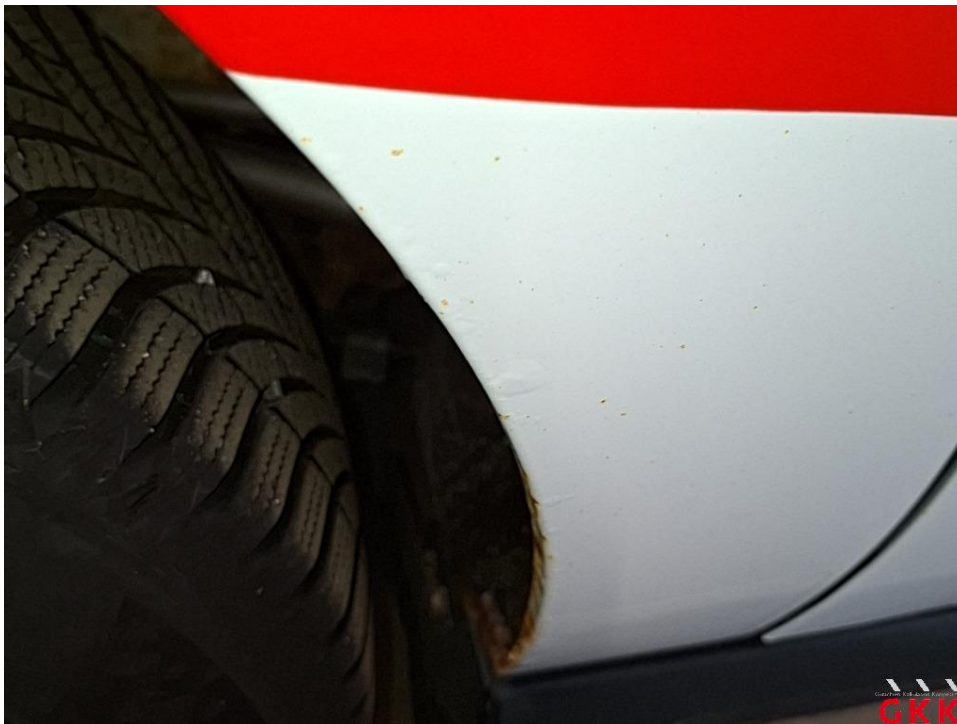
| Wertbeeinflussende Faktoren | | |
|---|---|---|
| Seitenwand rechts unterhalb, korrodiert, lackieren (Bild 56, Bild 57, Bild 58) | 380,18 € | 171,08 € |

Bild 56 Seitenwand rechts, unterhalb, korrodiert, lackieren

Bild 57 Seitenwand rechts, unterhalb, korrodiert, lackieren

Bild 58 Seitenwand rechts, unterhalb, korrodiert, lackieren

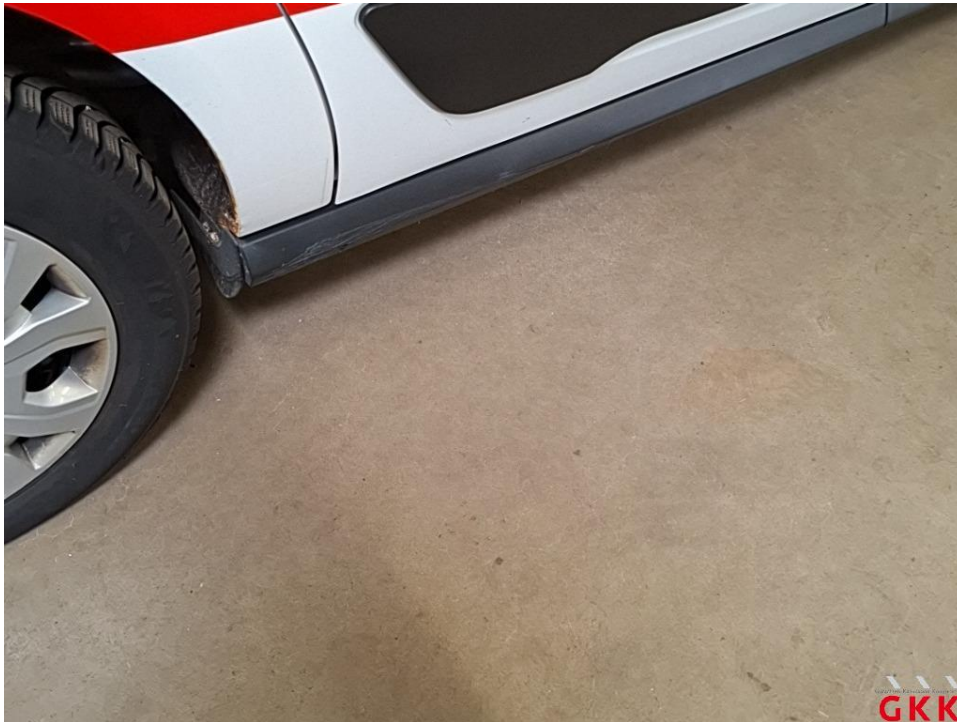
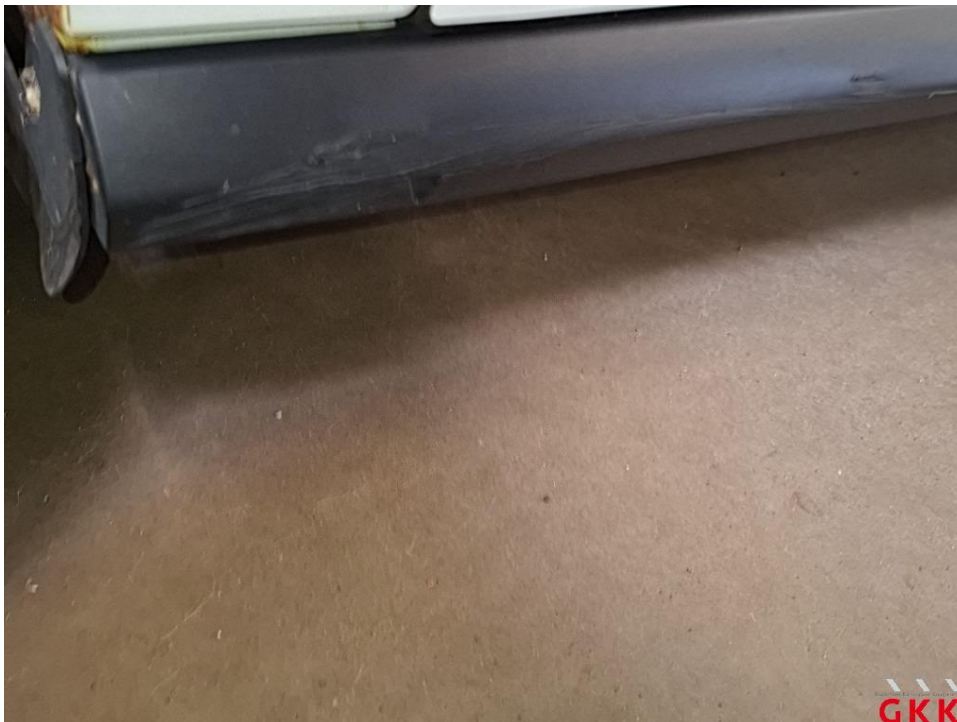
| Wertbeeinflussende Faktoren | | |
|---|---|---|
| Schweller rechts Abdeckung -unlackiert-, beschädigt, ersetzen (Bild 59, Bild 60) | 170,22 € | 76,60 € |

Bild 59 Schweller rechts, Abdeckung -unlackiert-, beschädigt, ersetzen

Bild 60 Schweller rechts, Abdeckung -unlackiert-, beschädigt, ersetzen

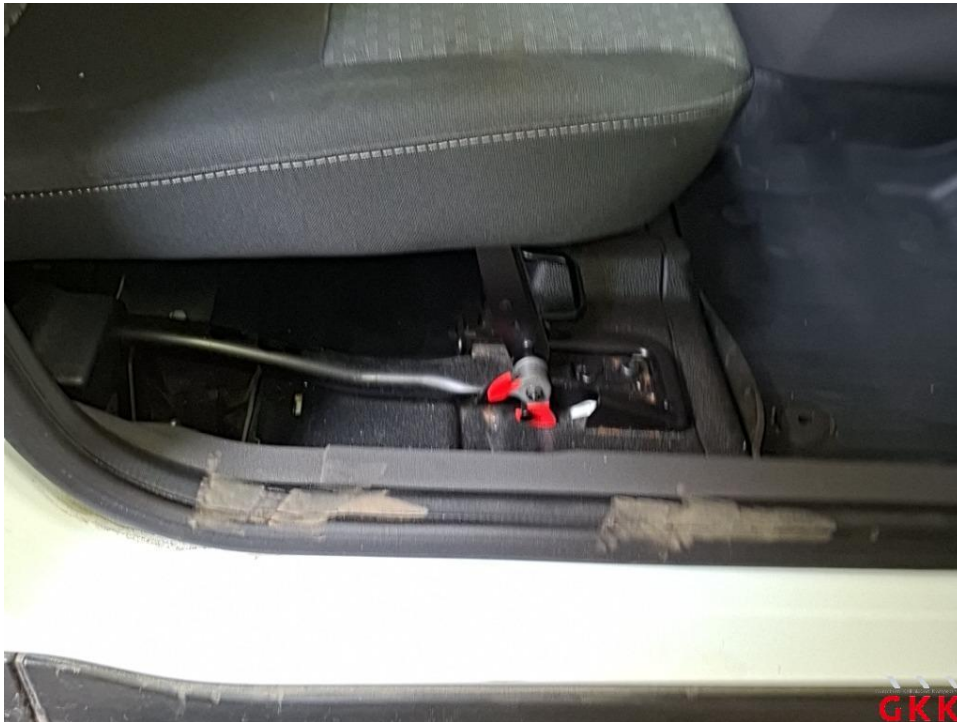
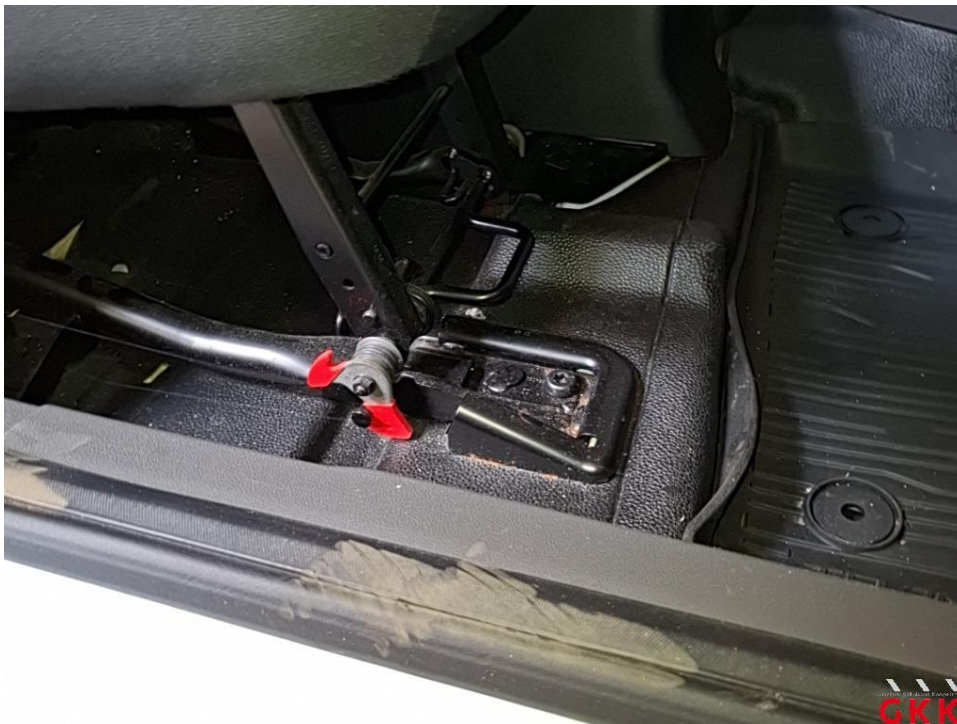
| Wertbeeinflussende Faktoren | | |
|---|---|---|
| Sitz vorne rechts Verkleidung, fehlt, ersetzen (Bild 61, Bild 62) | 76,89 € | 76,89 € |

Bild 61 Sitz vorne rechts, Verkleidung, fehlt, ersetzen

Bild 62 Sitz vorne rechts, Verkleidung, fehlt, ersetzen
