LVV Nr 428854  
Hersteller BMW  
Model 3 series  
Variante DE - Kb5 320 d Mild-Hybrid EU6d, xDrive, (Facelift)  
2022 - 2024 320 d MHEV  
Listenpreis 59.142,85  
VIN WBA31FZ030FR15421  
Erstzulassungsdatum 1.5.2023  
Kennzeichen M WB1634

# Zustandsbericht / Minderwertgutachten

| Hersteller | BMW | Typ / Verkaufsbez. | 3 Touring<br>(G21N)(07.2022->) / 3er -<br>320 d Mild Hybrid xDrive<br>(EURO 6d) |

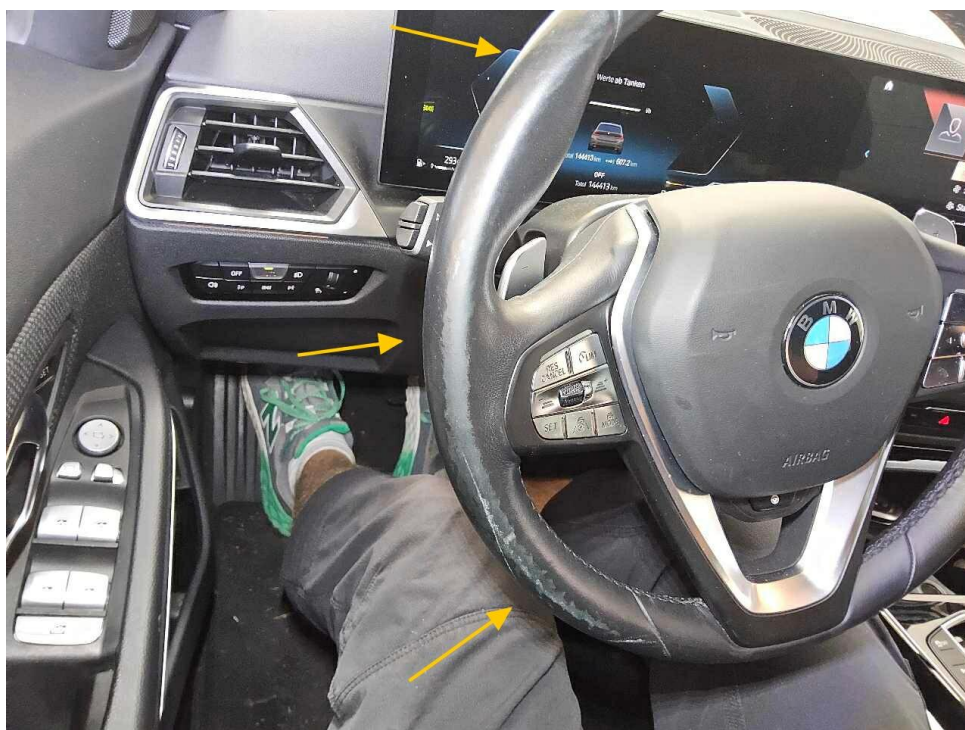
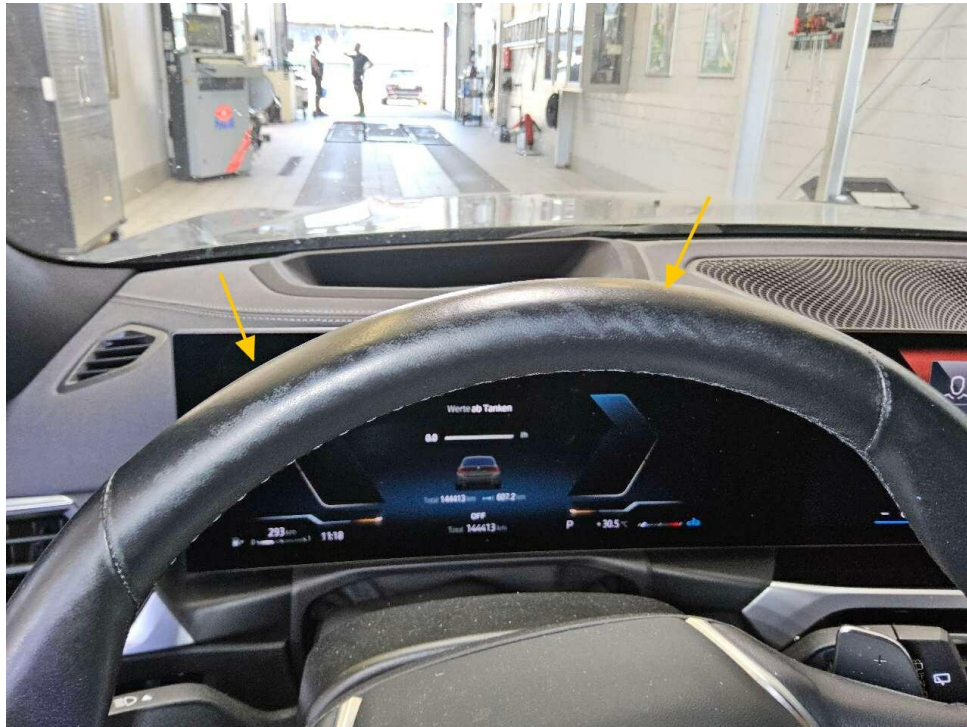
Bild 14 : Lenkrad, abrieb

Bild 15 : Lenkrad, abrieb

1. Lenkrad, abrieb, erneuern (Bild 14, 15)
2. Heckklappe Innenverkleidung rechts, eingedrückt, erneuern (Bild 16)
3. Seitenwand links, zerkratzt, smart repair (Bild 19)
4. Tür Verkleidung hinten rechts, riss, smart repair (Bild 20)

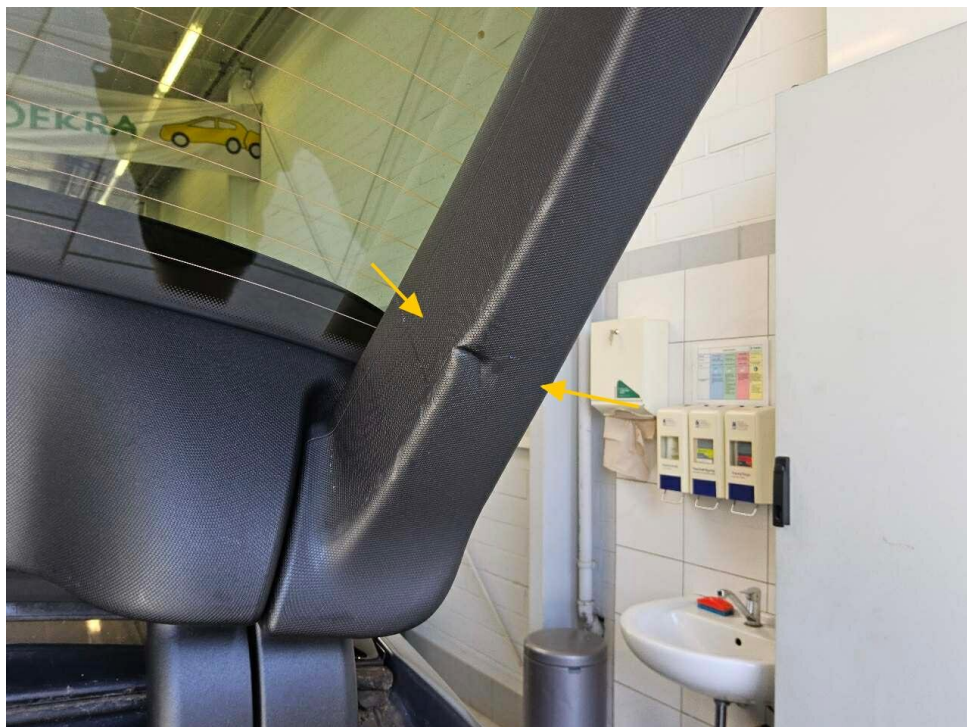
Bild 16 : Heckklappe Innenverkleidung rechts, eingedrückt

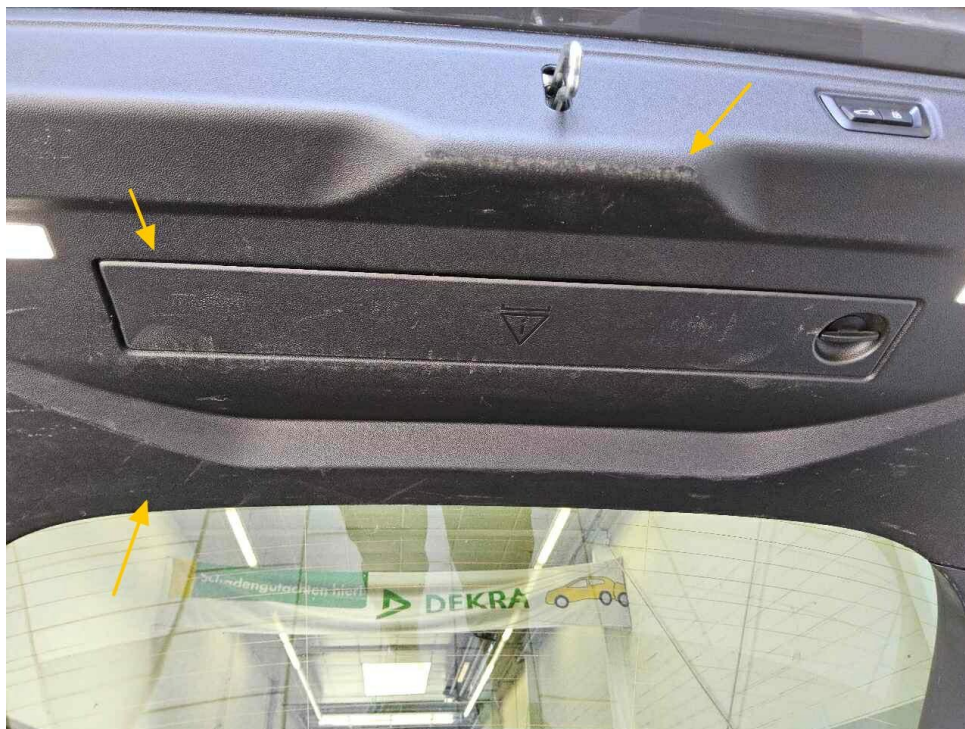
Bild 17 : Heckklappe Innenverkleidung zerkratzt, Gebrauchsspur

Heckklappe Innenverkleidung zerkratzt, Gebrauchsspur, (Bild 17)  
Heckscheibe, zerkratzt, (Bild 18)  
Tür hinten rechts, zerkratzt, (Bild 21)

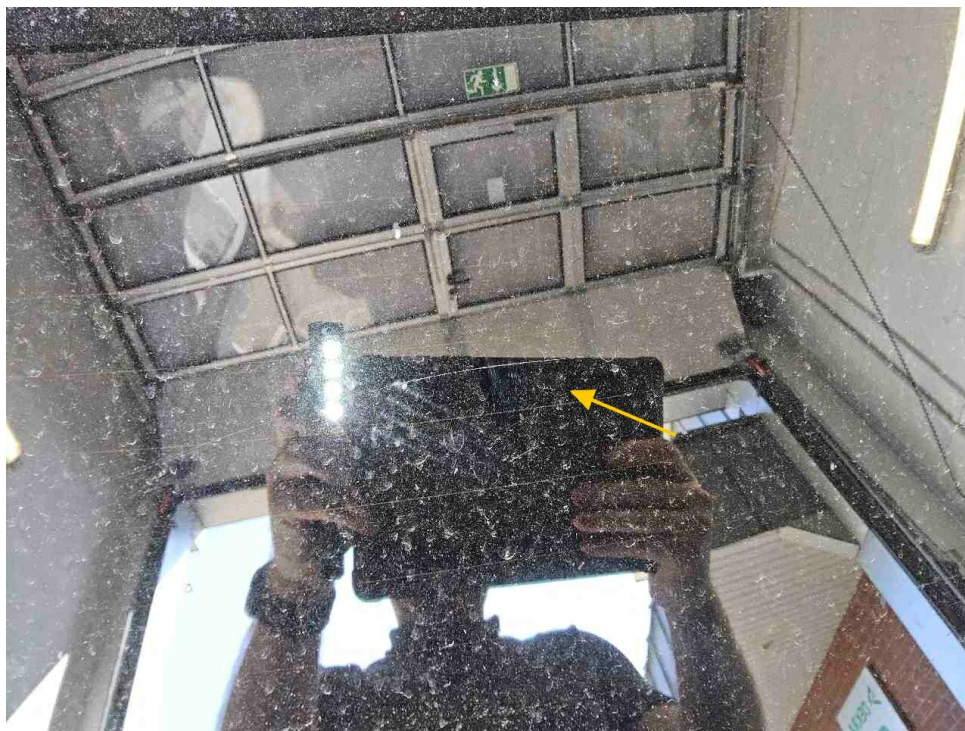
Bild 18 : Heckscheibe, zerkratzt

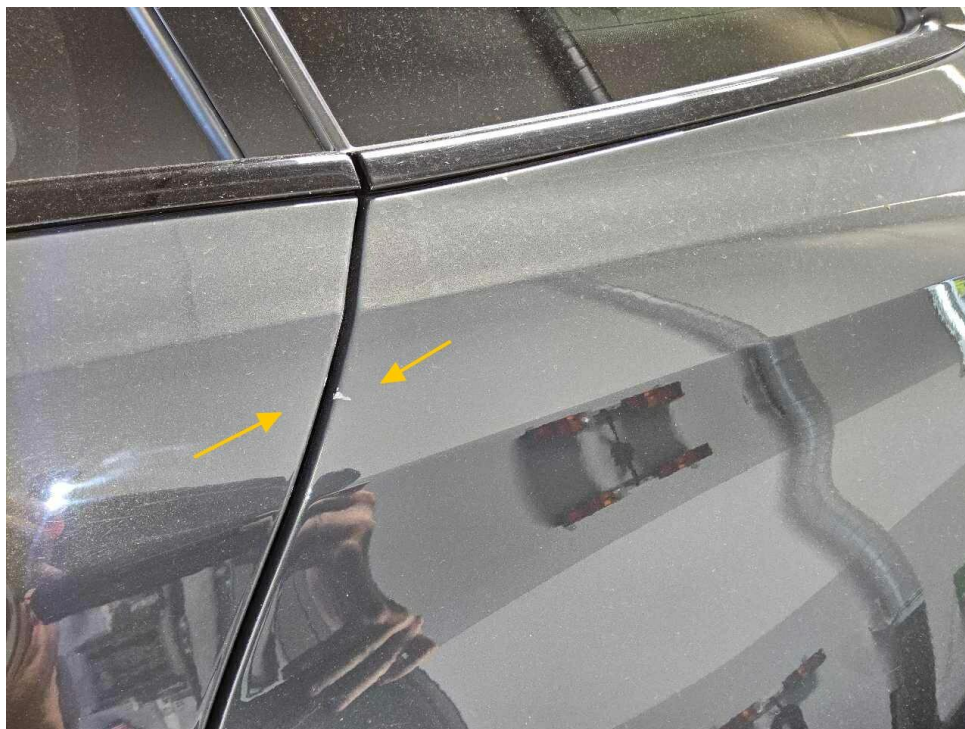
Bild 19 : Seitenwand links, zerkratzt

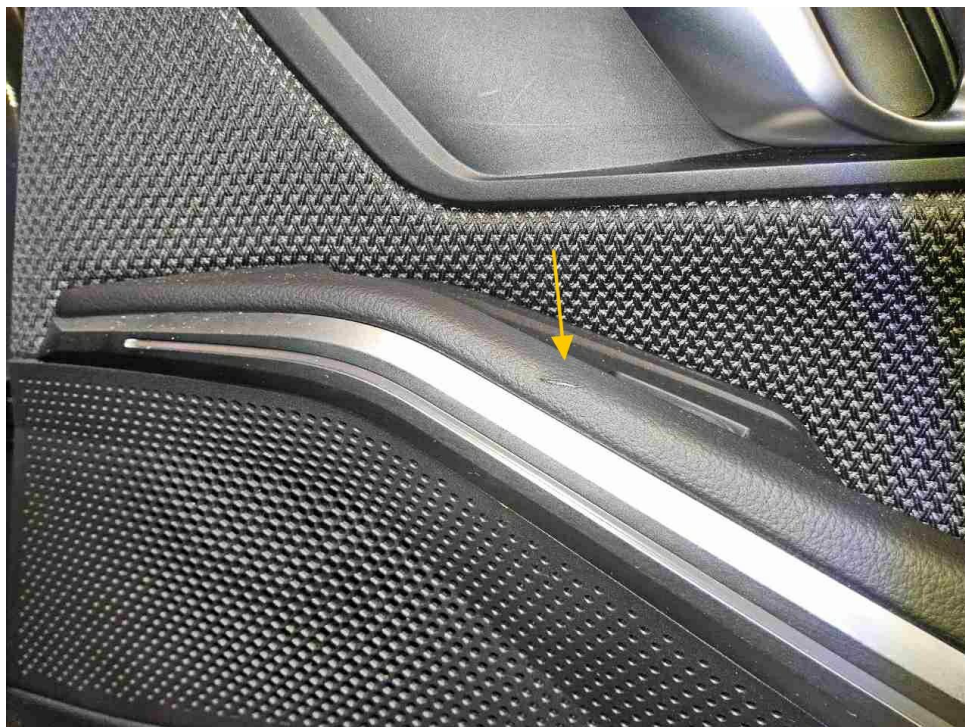
Bild 20 : Tür Verkleidung hinten rechts, riss

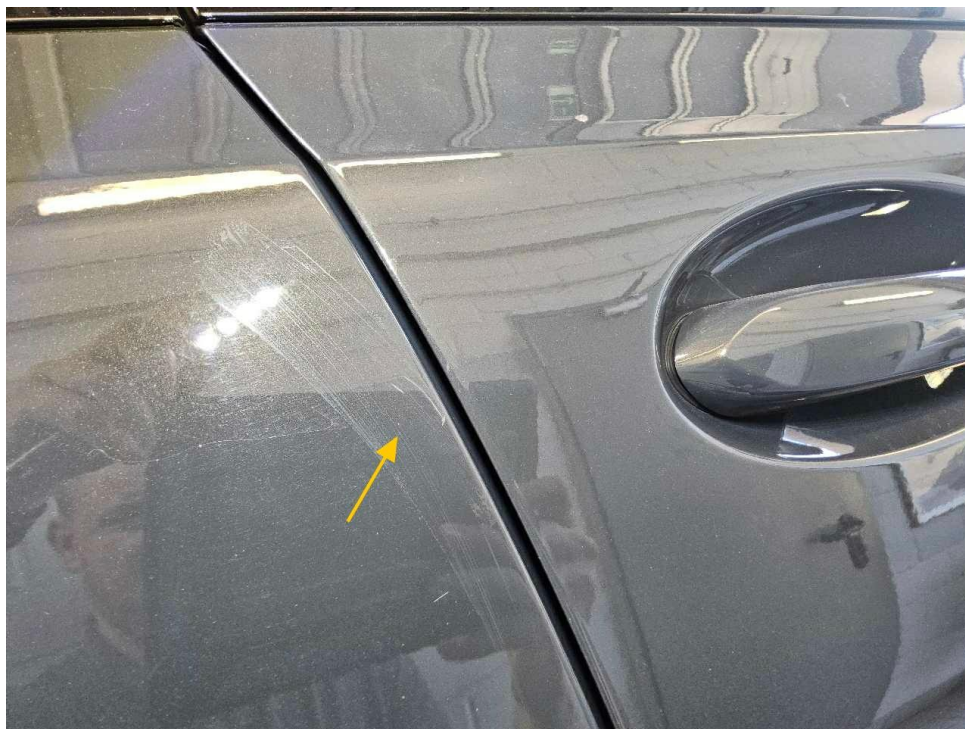
Bild 21 : Tür hinten rechts, zerkratzt
