## Zustandsbericht

| Berichtsnummer : | 0000000925021-DE968 | | |

#### Hyundai Tucson (NX)(12.2020->) Basis Plug-In Hybrid 4WD

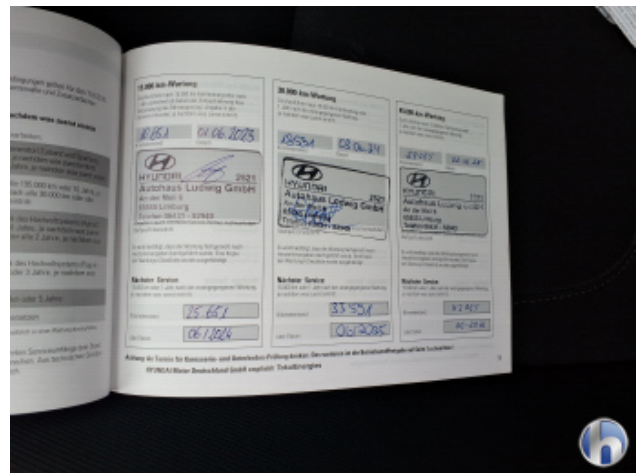
Serviceheft/Nachweis

| <b>Hinweis:</b> | *Serviceintervall nach Herstellervorgaben überzogen / fehlt (12 Monate / 15.000 km) Wartung fehlt.<br>Kostenerweiterung durch Verlust der Herstellergarantie möglich. |

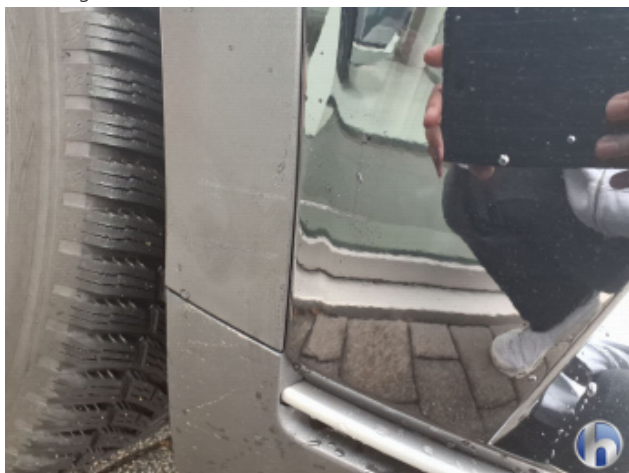
| | Bauteil | Schaden | Rep.-Art |
|---|---|---|---|
| 1. | Stoßfänger Vorne | Gebrauchsspuren | Ohne Reparatur |

1. Stoßfänger Vorne  
Gebrauchsspuren - Ohne Reparatur

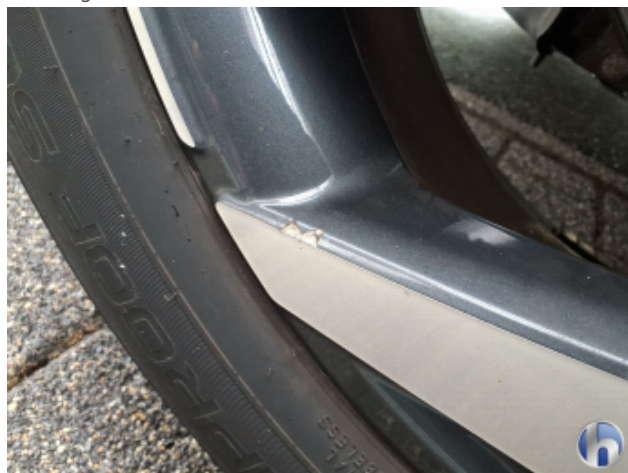
| | Bauteil | Schaden | Rep.-Art |
|---|---|---|---|
| 2. | Felge Hinten - Rechts | Kratzer | Smart Repair |

2. Felge Hinten - Rechts  
Kratzer - Smart Repair

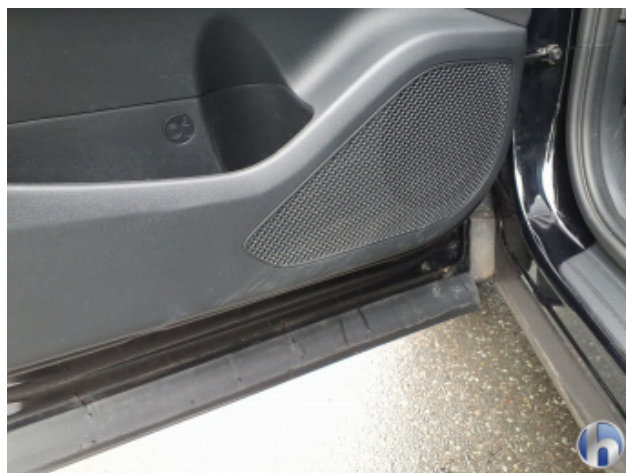
| | Bauteil | Schaden | Rep.-Art |
|---|---|---|---|
| 4. | Fußraum Innenraum links vorne | Gebrauchsspuren | Ohne Reparatur |

4. Fußraum Innenraum links vorne  
**Gebrauchsspuren - Ohne Reparatur**

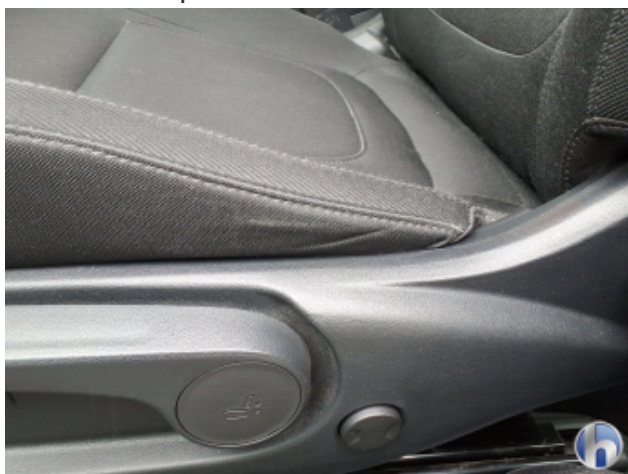
| | Bauteil | Schaden | Rep.-Art |
|---|---|---|---|
| 5. | Sitz Innenraum links vorne | Gebrauchsspuren | Ohne Reparatur |

5. Sitz Innenraum links vorne  
**Gebrauchsspuren - Ohne Reparatur**
