Wertgutachten

Ihr Auftrag vom	10.06.2026 durch Raiffeisen-Impuls Fuhrparkmanagement GmbH & Co. KG
Besichtigungsort	36272 Niederaula, Industriestraße 11
Besichtigungsdatum	26.06.2026
Referenznummern	0002071070

Fahrzeugident.-Nr.	W0VZT8GP8N1046103		
Fahrzeugart	PKW - Kombilimousine	Farbton / Lackart	Mondsteingrau / Metallic
Hersteller	Opel	Nächste HU	01/2028
Typ / Verkaufsbez.	Insignia B Sports Tourer 2.0 CDTI Business	Laufleistung abgelesen	104.776 km
Erstzulassung	13.01.2023	Emissionsklasse	Euro 6d
Getriebe / Gänge	Automatik / 8	Sitzplätze / Türen	5 / 5
Achsen / angetrieben	2 / 1	Anzahl Besitzer	unbekannt
Motorart	Reihenmotor / Diesel	Hubraum / Nennleistung	1.995 ccm / 128 KW
Antriebsart	Frontantrieb

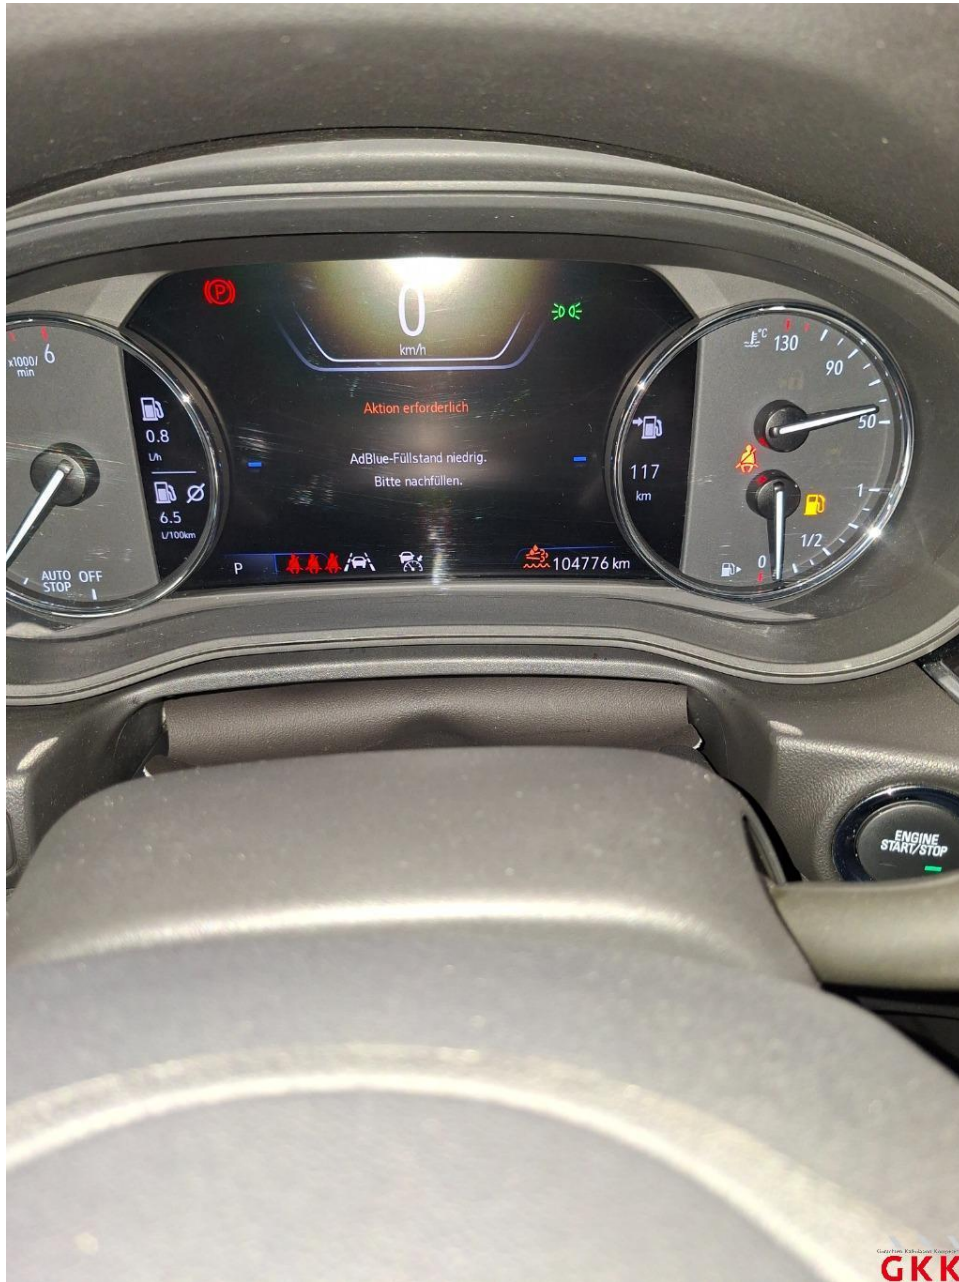
Bild 16 Abgassystem, Additiv AdBlue, Servicehinweis, auffüllen

Wertbeeinflussende Faktoren		
Front (Angaben ohne MwSt.)	Reparaturkosten	MW
Motorhaube, beschädigt, instand setzen - lackieren (Bild 28, Bild 29, Bild 30)	2096,98 €	1 153,33 €
Seite links (Angaben ohne MwSt.)	Reparaturkosten	MW
Tür vorne links, beschädigt, instand setzen - lackieren (Bild 31, Bild 32)	857,38 €	543,34 €
Seitenwand links unterhalb, beschädigt, Smartrepair (Bild 34, Bild 35)	40,00 €	40,00 €
Heck (Angaben ohne MwSt.)	Reparaturkosten	MW
Stoßfänger hinten Schutzfolie, beschädigt, ersetzen (Bild 36, Bild 37)	122,70 €	67,49 €
Reifen, Felgen, Radkappen (Angaben ohne MwSt.)	Reparaturkosten	MW
Reifen 2 x beiliegend, einseitig abgefahren und Untermaß, ersetzen (Bild 17, Bild 18, Bild 19)	456,66 €	456,66 €
LM-Rad 1 x beiliegend, verkratzt, Smartrepair (Bild 20, Bild 21)	40,00 €	40,00 €
Technik (Angaben ohne MwSt.)	Reparaturkosten	MW
Abgassystem Additiv AdBlue, Servicehinweis, auffüllen (Bild 16)	15,00 €	15,00 €

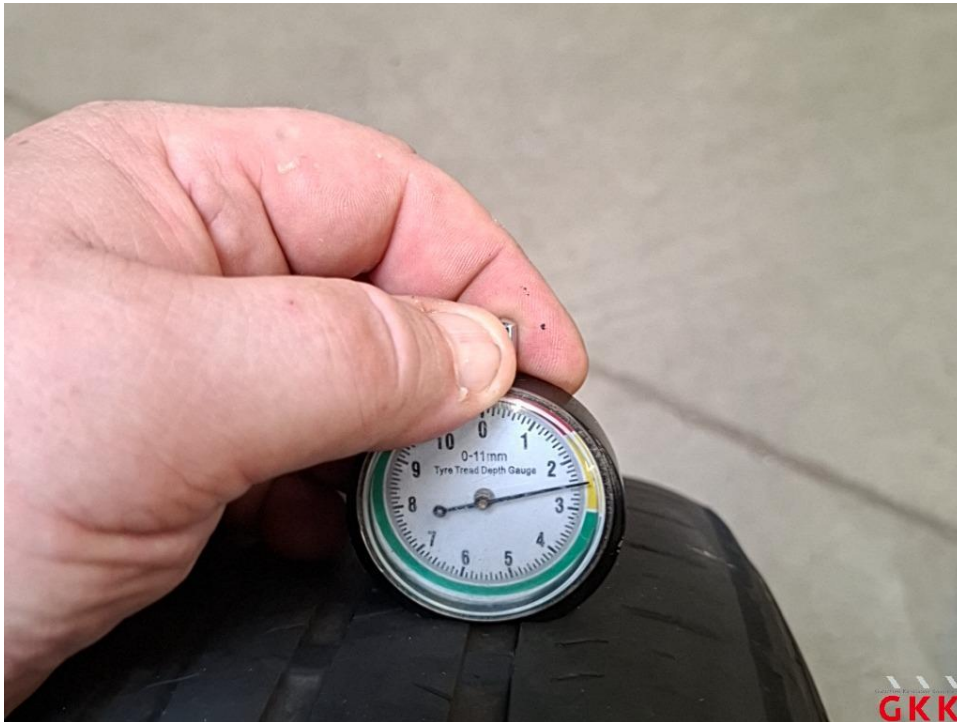
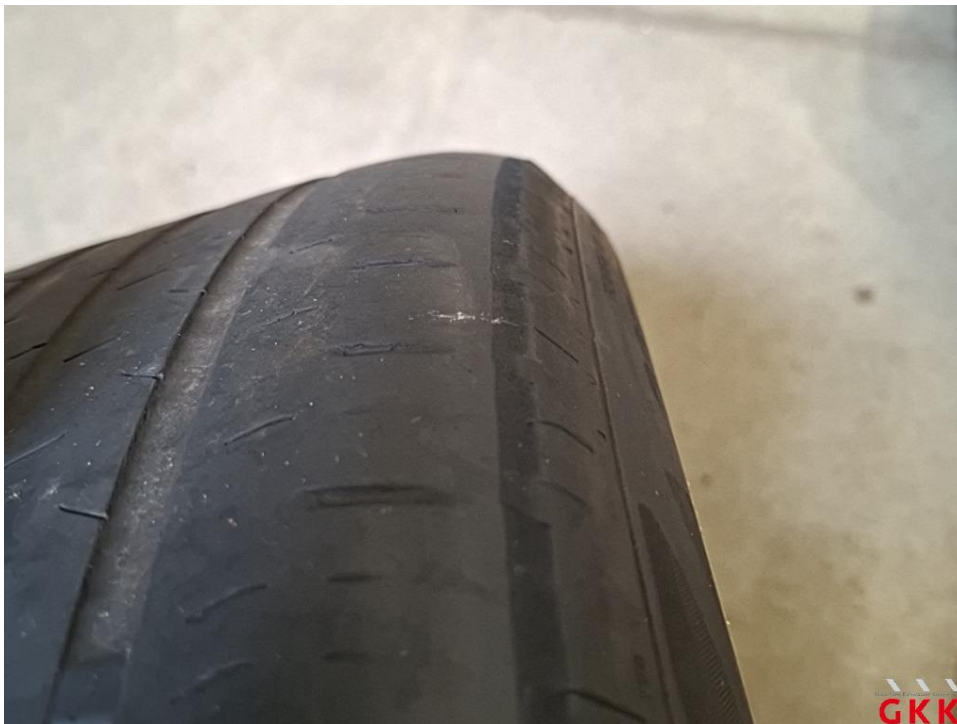
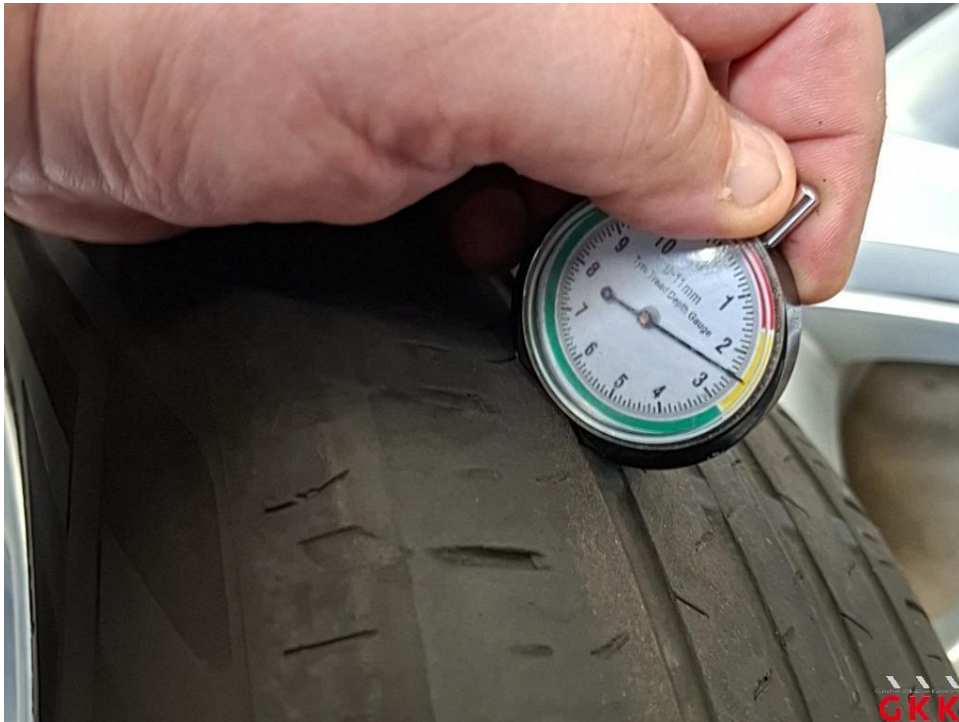
Bild 17 Reifen, 2 x beiliegend, einseitig abgefahren und Untermaß, ersetzen

Bild 18 Reifen, 2 x beiliegend, einseitig abgefahren und Untermaß, ersetzen

Bild 19 Reifen, 2 x beiliegend, einseitig abgefahren und Untermaß, ersetzen

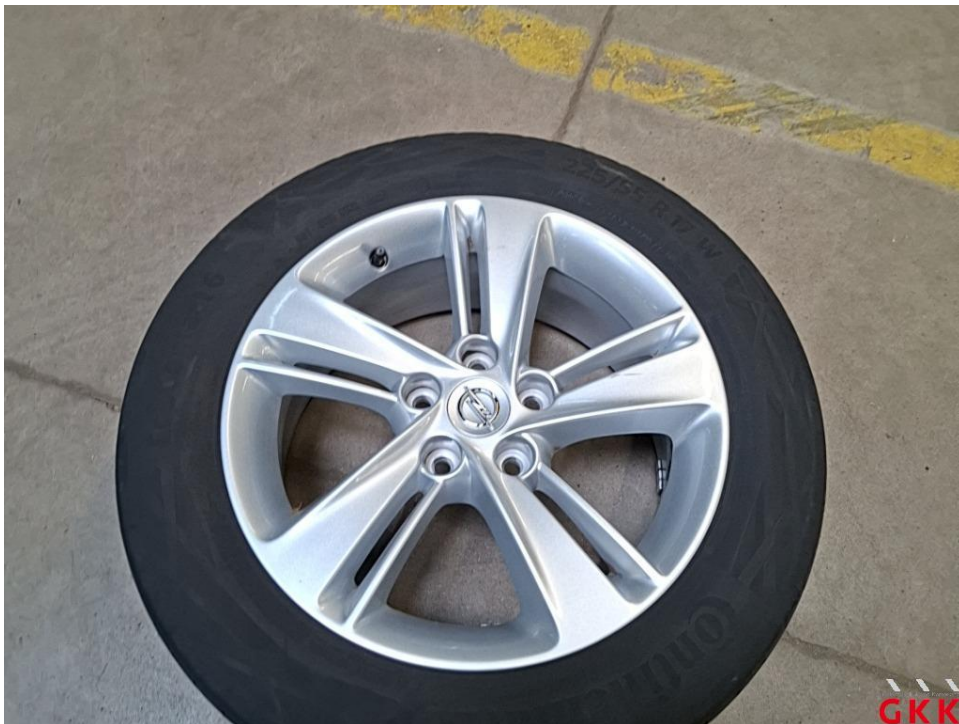
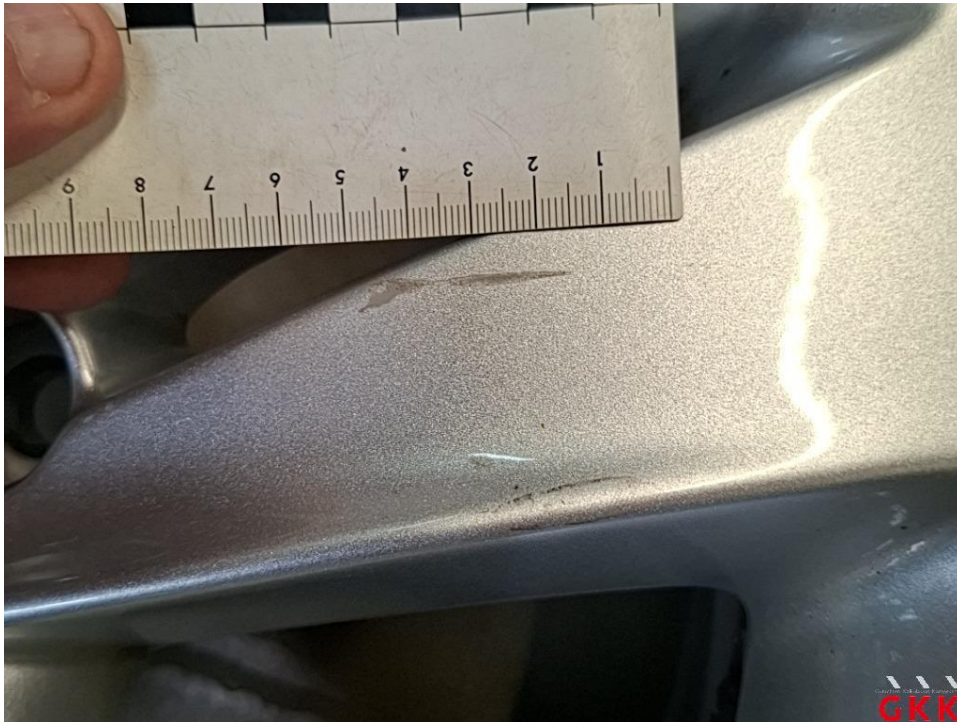
Bild 20 LM-Rad, 1 x beiliegend, verkratzt, Smartrepair

Bild 21 LM-Rad, 1 x beiliegend, verkratzt, Smartrepair

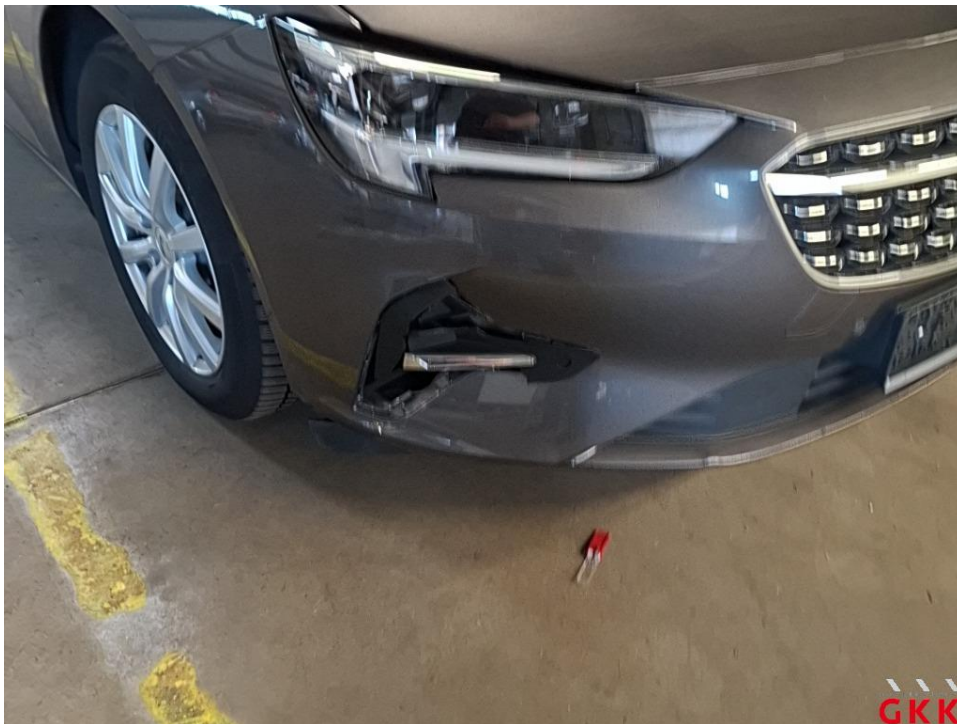
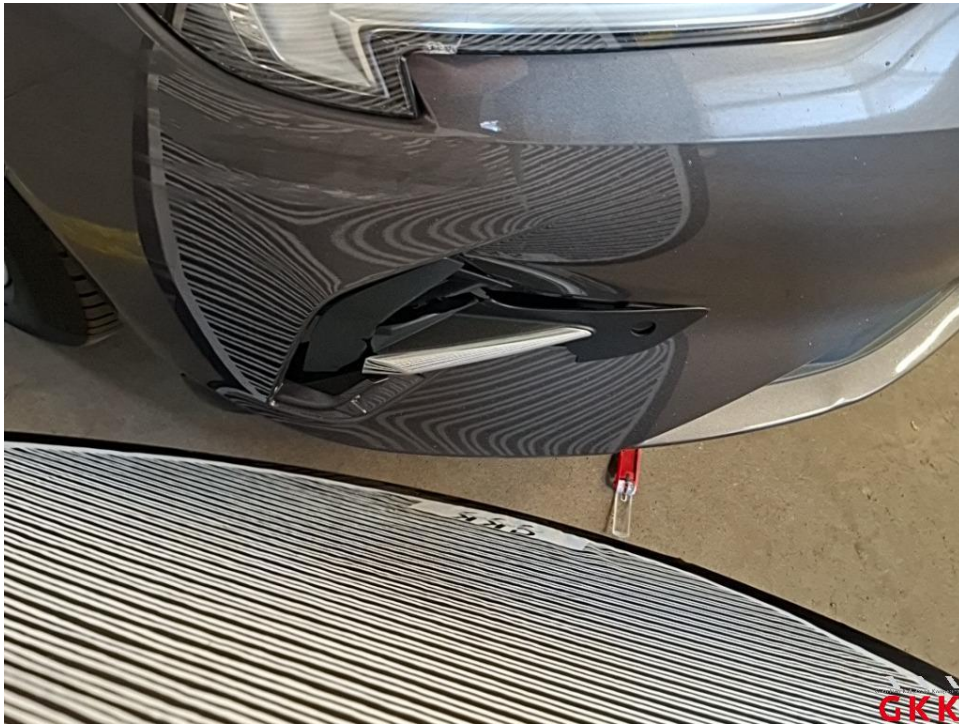
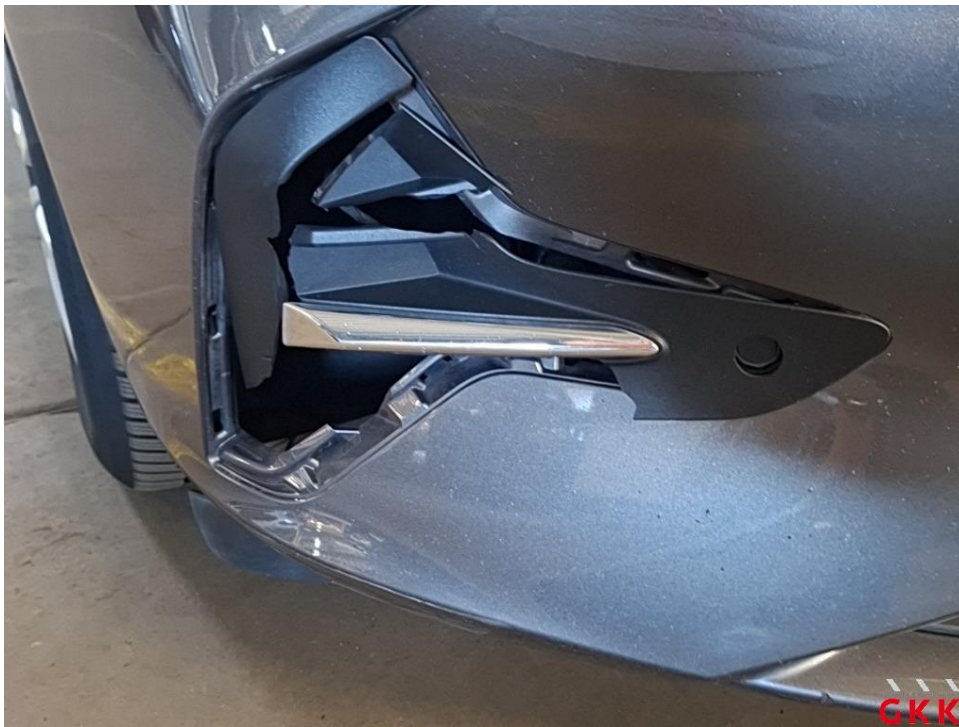
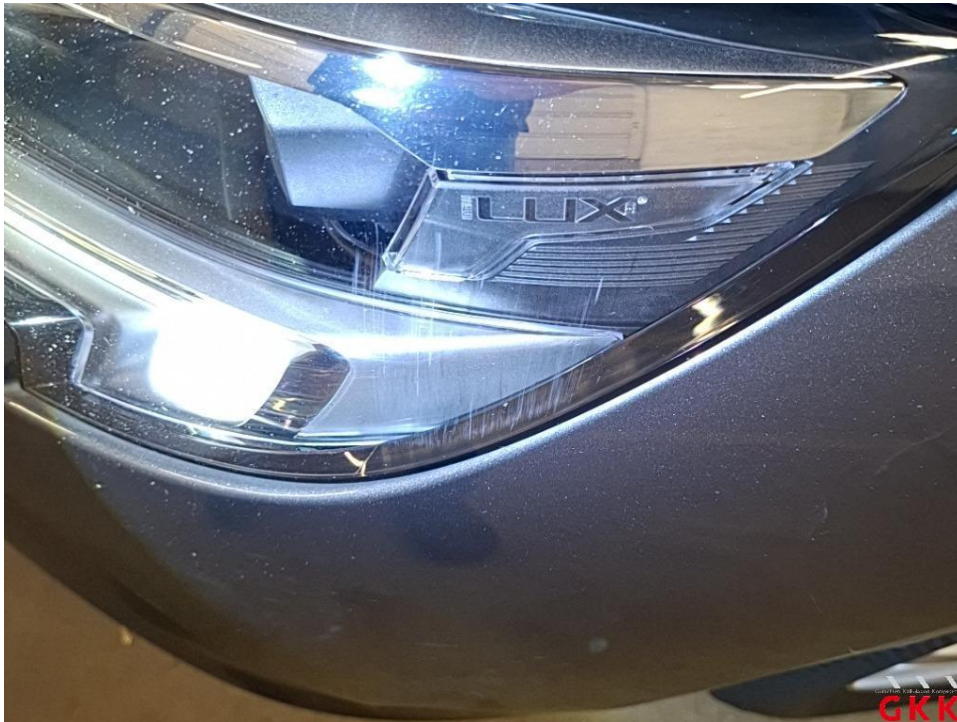
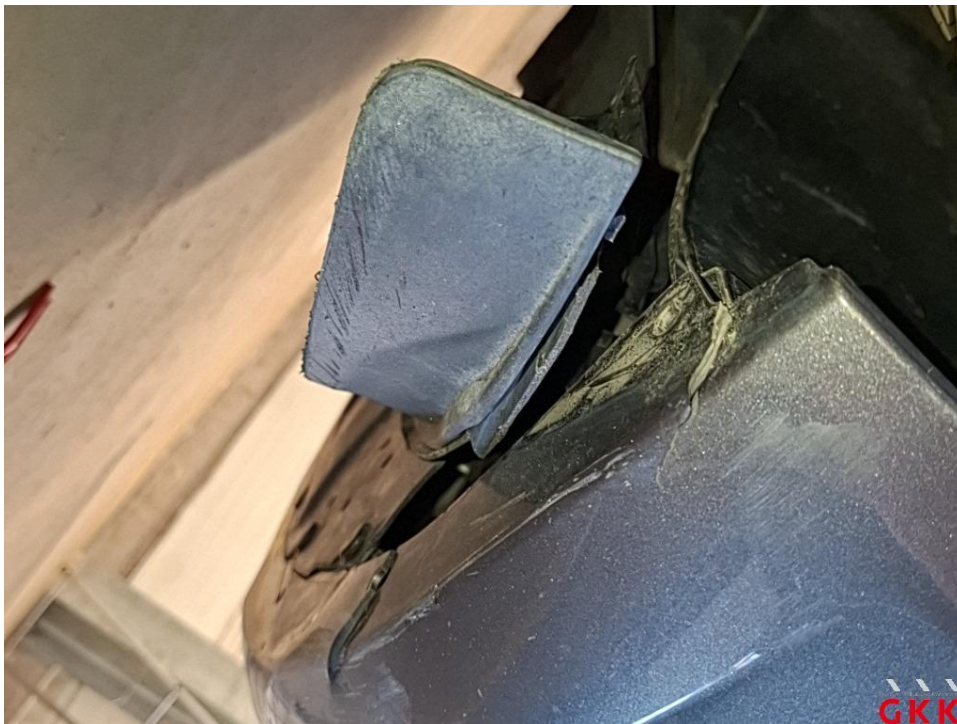
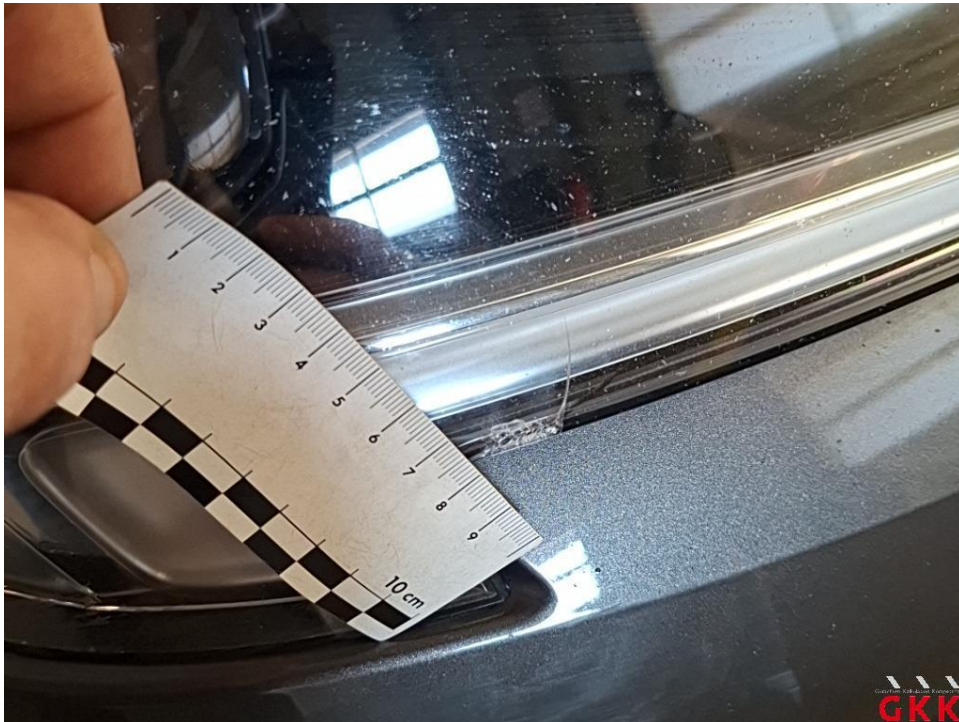
Bild 22 Fahrzeug, Front, Unfallschaden, Unfallschaden beheben

Bild 23 Fahrzeug, Front, Unfallschaden, Unfallschaden beheben

Bild 24 Fahrzeug, Front, Unfallschaden, Unfallschaden beheben

Bild 25 Fahrzeug, Front, Unfallschaden, Unfallschaden beheben

Bild 26 Fahrzeug, Front, Unfallschaden, Unfallschaden beheben

Bild 27 Fahrzeug, Front, Unfallschaden, Unfallschaden beheben

Sonstiges (Angaben ohne MwSt.)	Reparaturkosten	MW
Fahrzeug innen, verschmutzt, reinigen (Bild 33)	40,00 €	40,00 €
Fahrzeug Front, Unfallschaden, Unfallschaden beheben (Bild 22, Bild 23, Bild 24, Bild 25, Bild 26, Bild 27)	6275,75 €	6275,75 €

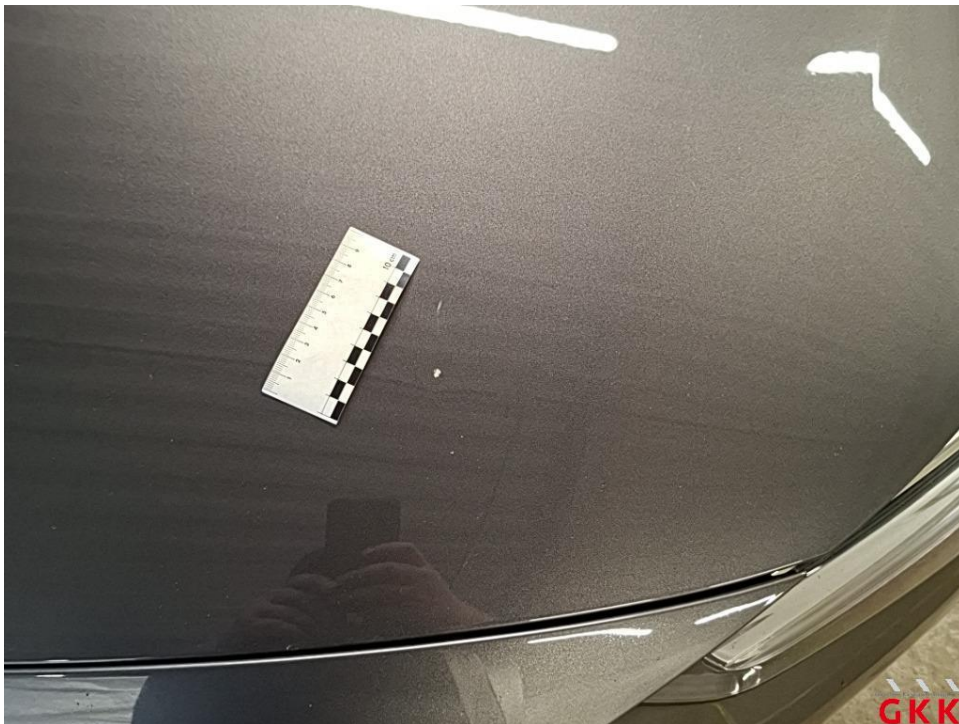
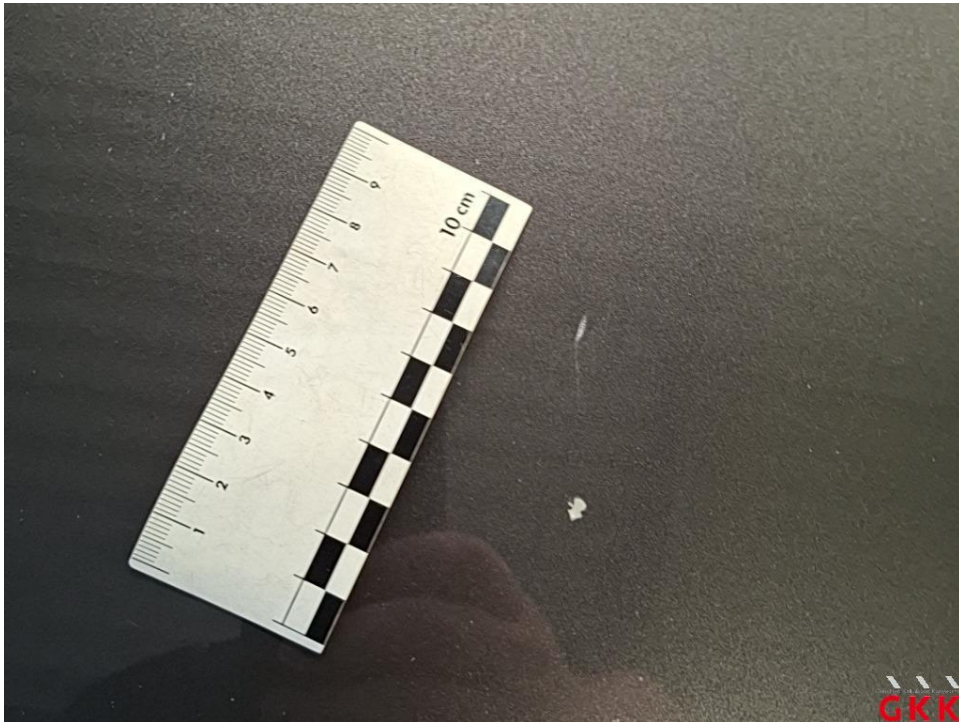
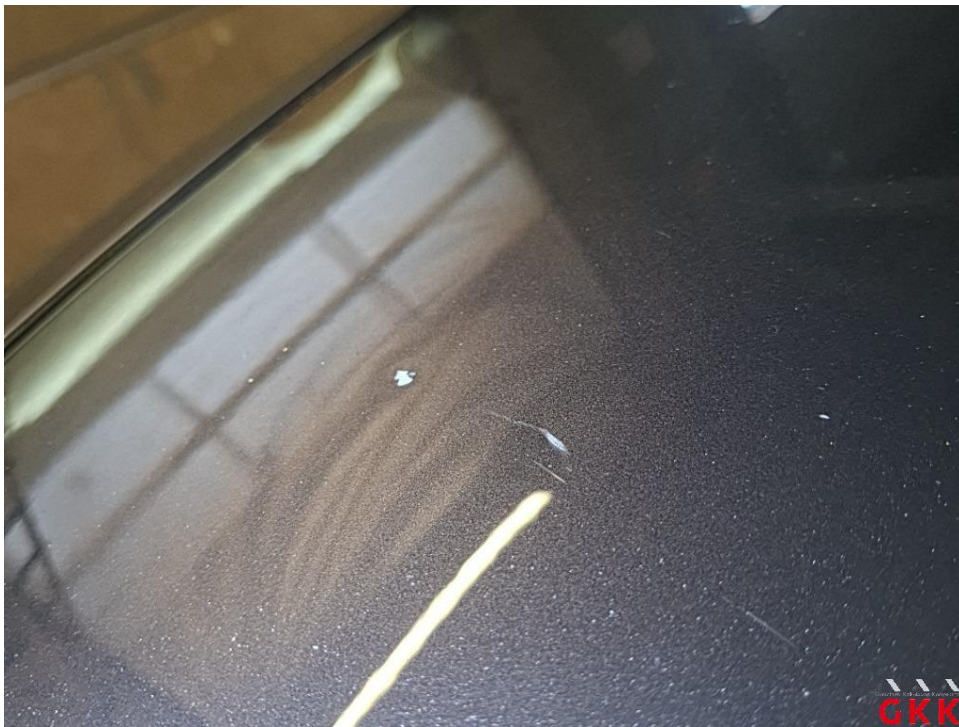
Bild 28 Motorhaube, beschädigt, instand setzen - lackieren

Bild 29 Motorhaube, beschädigt, instand setzen - lackieren

Bild 30 Motorhaube, beschädigt, instand setzen - lackieren

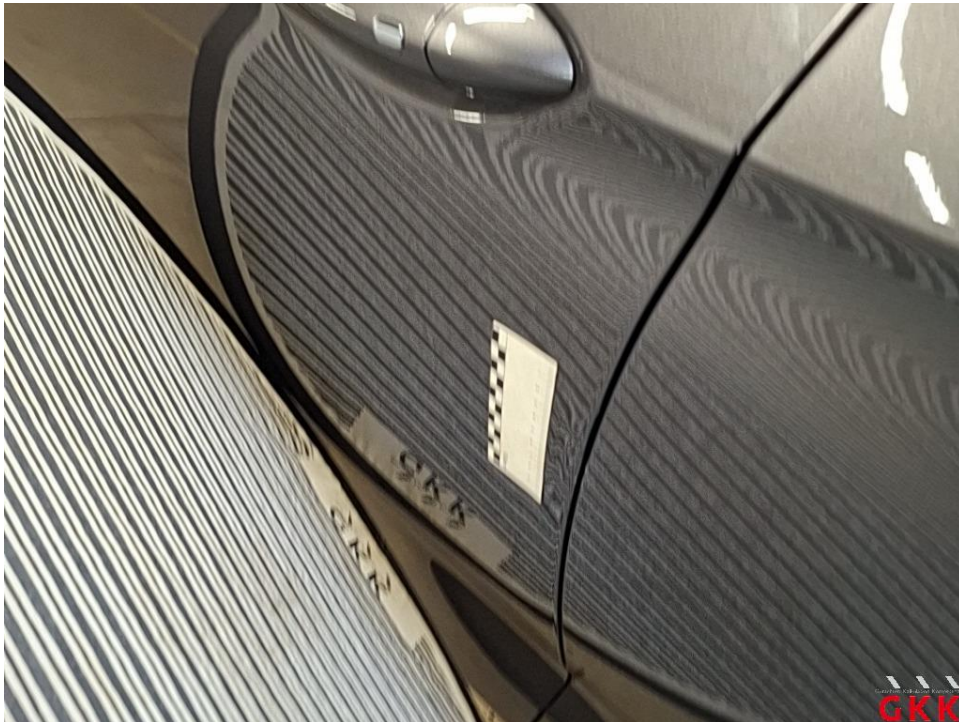
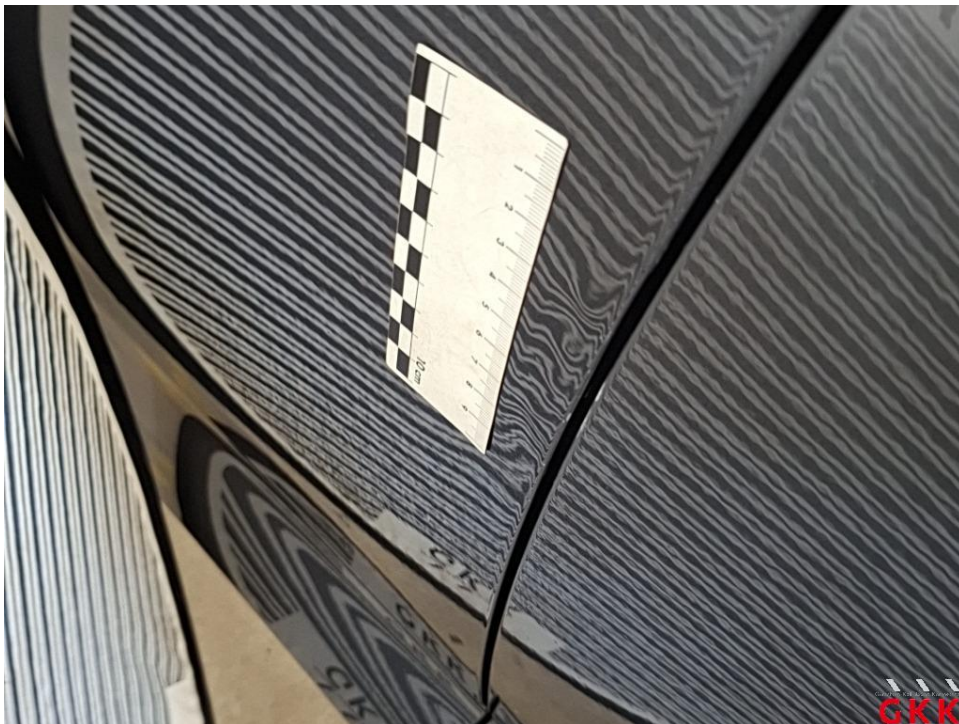
Bild 31 Tür vorne links, beschädigt, instand setzen - lackieren

Bild 32 Tür vorne links, beschädigt, instand setzen - lackieren

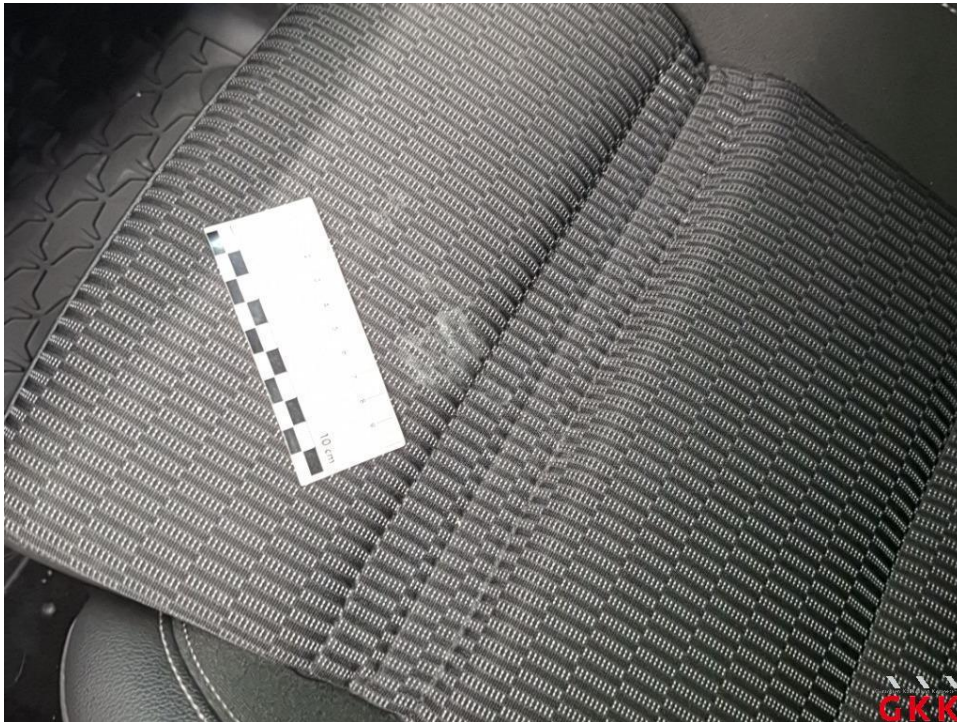
Bild 33 Fahrzeug, innen, verschmutzt, reinigen

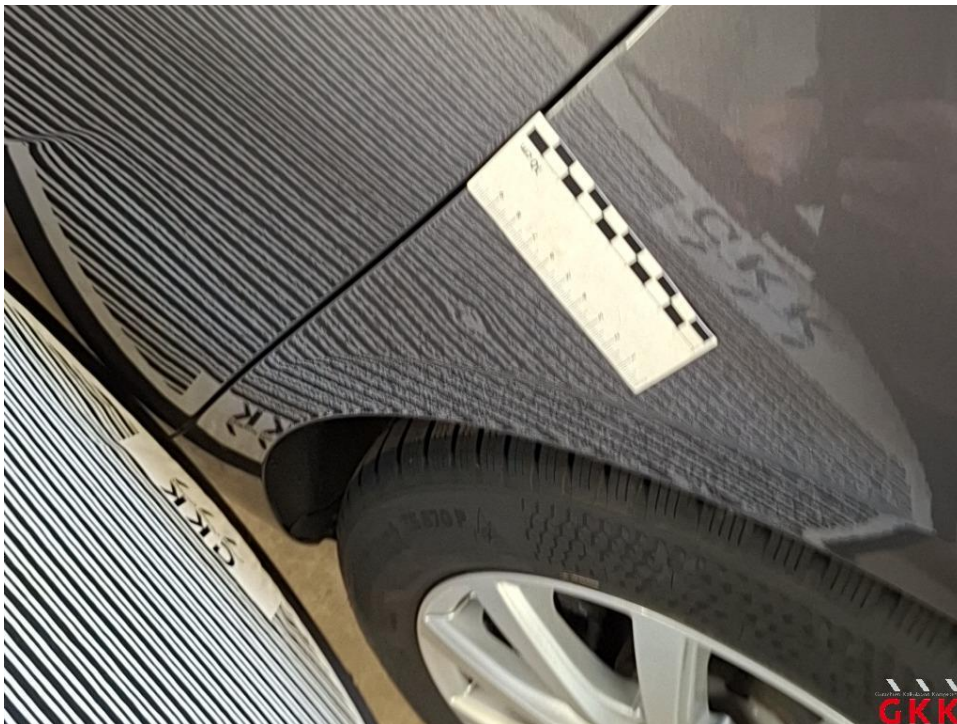
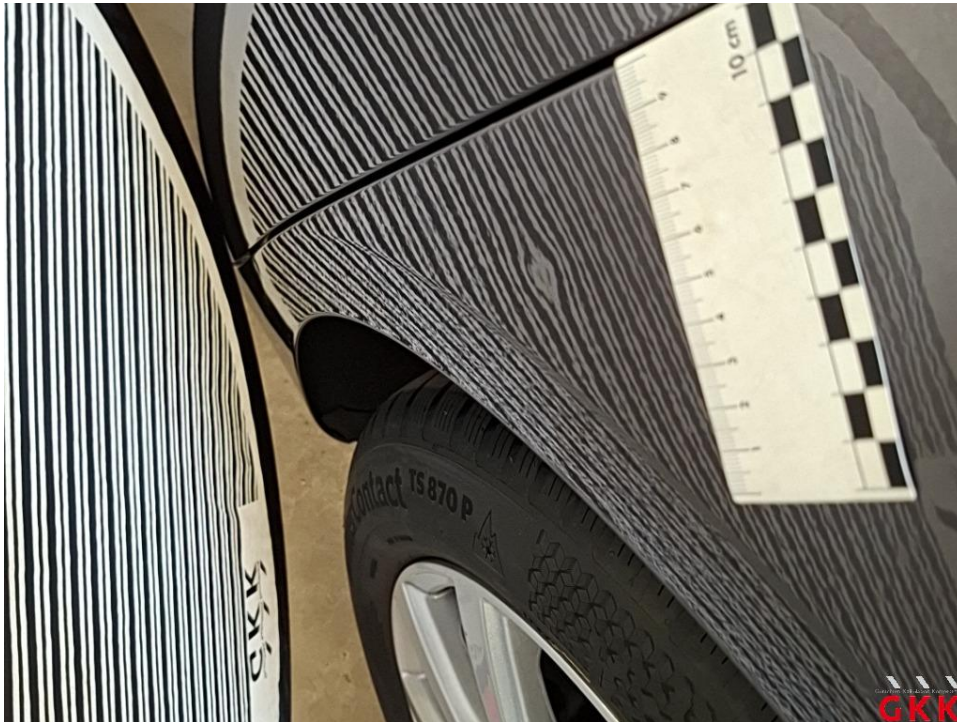
Bild 34 Seitenwand links, unterhalb, beschädigt, Smartrepair

Bild 35 Seitenwand links, unterhalb, beschädigt, Smartrepair

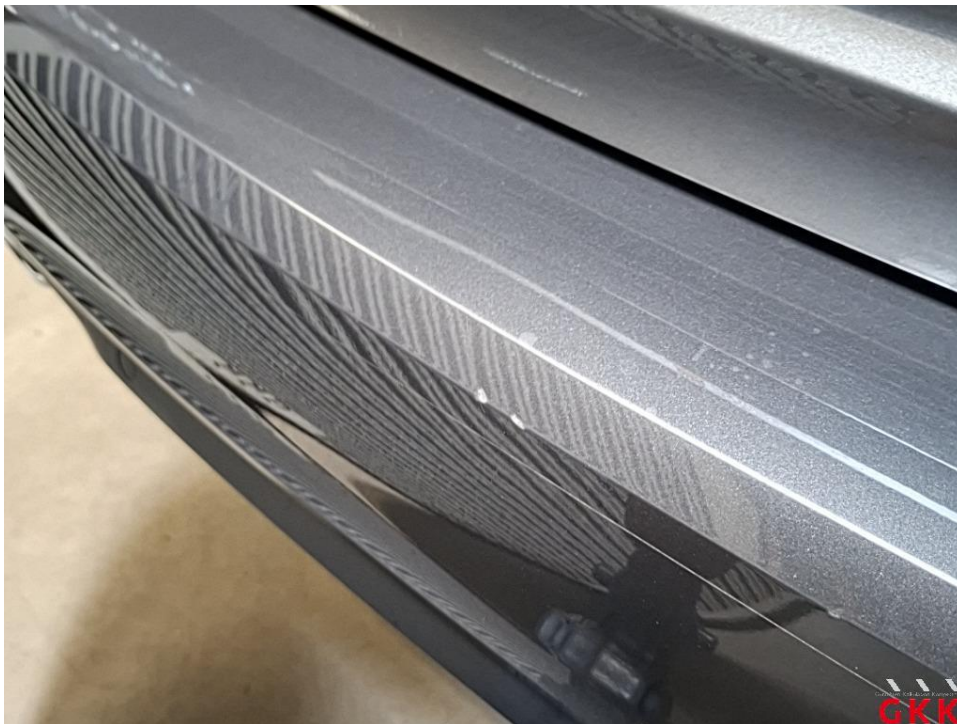
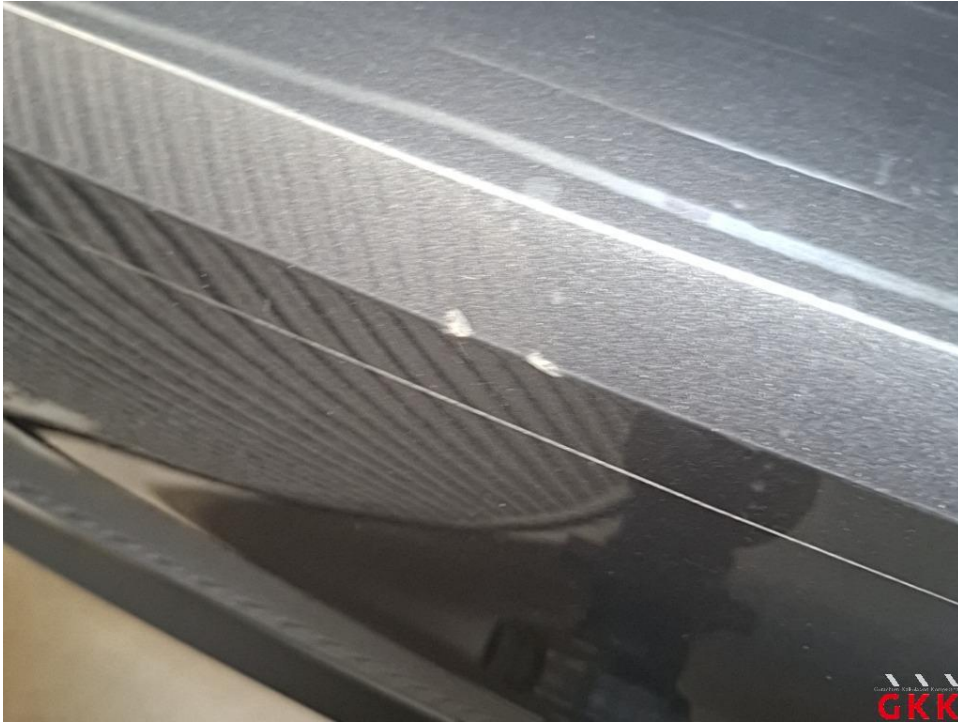
Bild 36 Stoßfänger hinten, Schutzfolie, beschädigt, ersetzen

Bild 37 Stoßfänger hinten, Schutzfolie, beschädigt, ersetzen
