**Fahrzeug:** OPEL Insignia 2.0 Turbo 147kW Business Auto ST Kombi 'Insignia Business' 5-türig  
1998 ccm 200 PS / 147 KW bleifrei Automatik

| Amtliches Kennzeichen: | HD -LA 2009 | Fahrgestell-Nummer: | W0VZT8ER7N1006924 |

## Zustandsbericht

Inspection date: 17 Jun 2026  
**Protocol number: 46007948**  
Delivery date: 17 Jun 2026

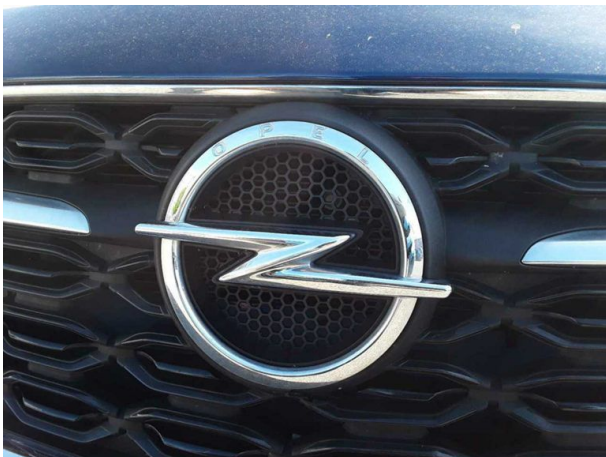
| No. | Component group | Description |
|---|---|---|
| 2 | Front structure | Emblem (Lose) - Damaged - Replace |

**Damage #2:** Front structure: Emblem (Lose) - Damaged - Replace

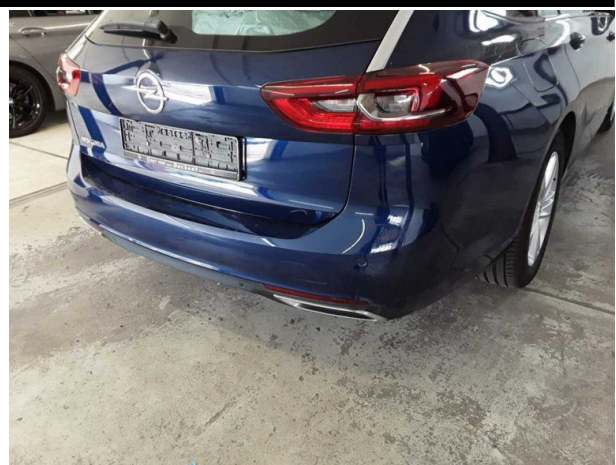
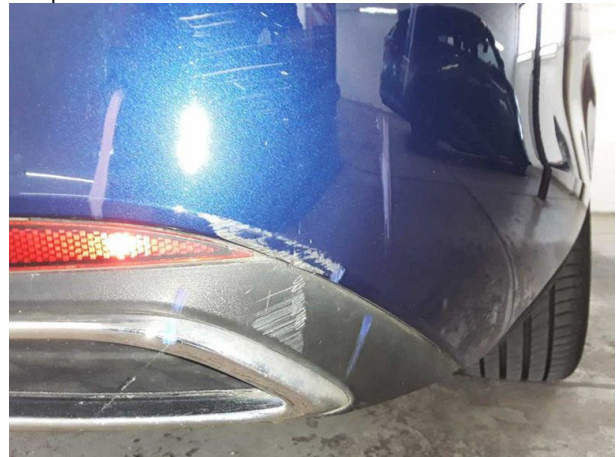
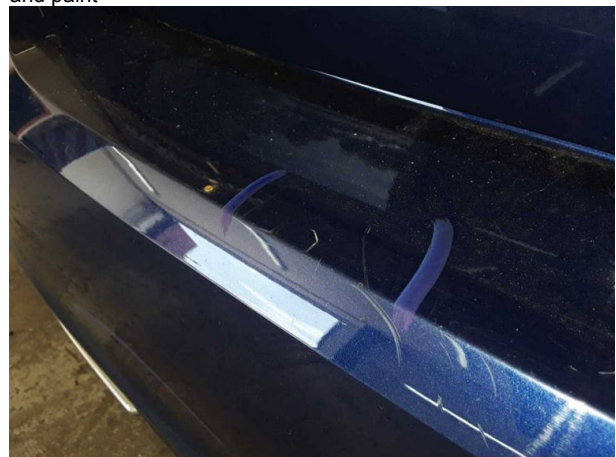
| No. | Component group | Description |
|---|---|---|
| 8 | Rear bumper | Rear bumper - Scratched - Repair and paint |

**Damage #8:** Rear bumper: Rear bumper - Scratched - Repair and paint

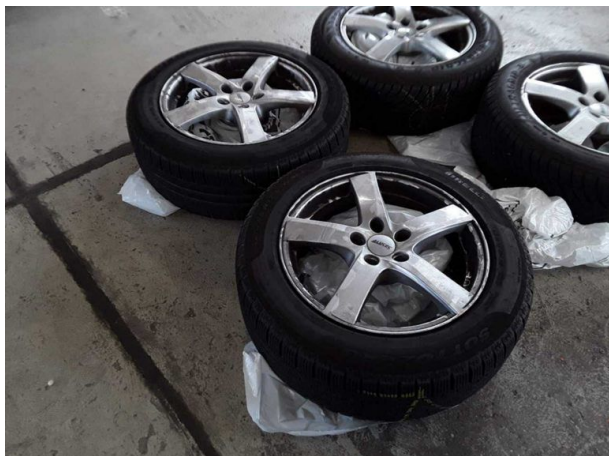
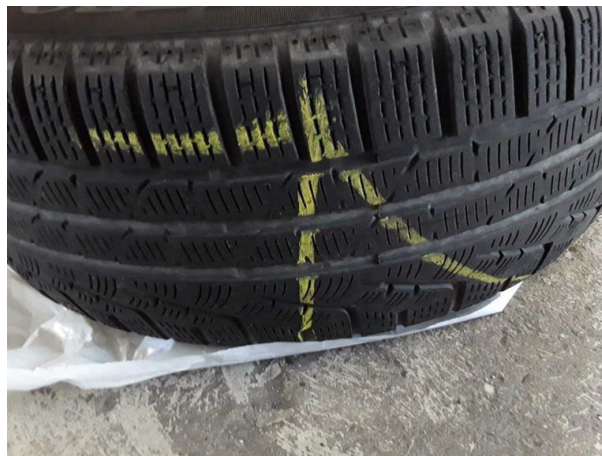
| Nr. | Bauteilgruppe | Beschreibung |
|---|---|---|
| 1 | 2.Radsatz | 2 Reifen - verschlissen - kein Abzug |

**Beschädigung #1:** 2.Radsatz: 2 Reifen - verschlissen - kein Abzug

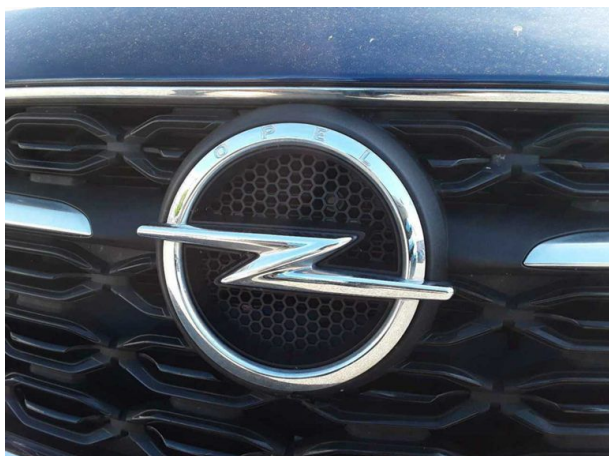
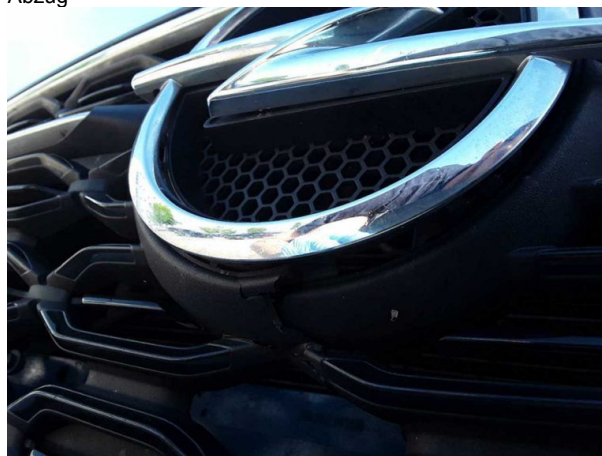
| Nr. | Bauteilgruppe | Beschreibung |
|---|---|---|
| 2 | Frontmaske | Emblem (Lose) - beschädigt - erneuern |

**Beschädigung #2:** Frontmaske: Emblem (Lose) - beschädigt - erneuern

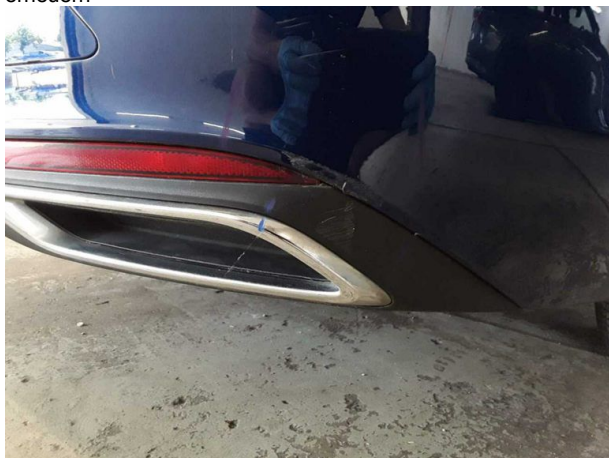
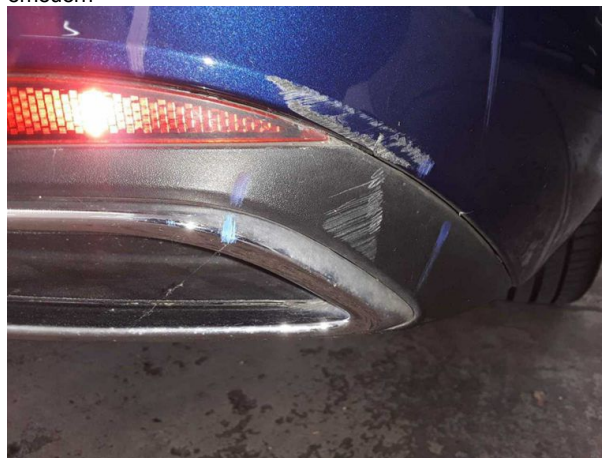
| Nr. | Bauteilgruppe | Beschreibung |
|---|---|---|
| 3 | Stoßfänger hinten | Spoiler - verkratzt / verschürft - Wertminderung |

**Beschädigung #3:** Stossfänger hinten: Spoiler - verkratzt / verschürft - Wertminderung

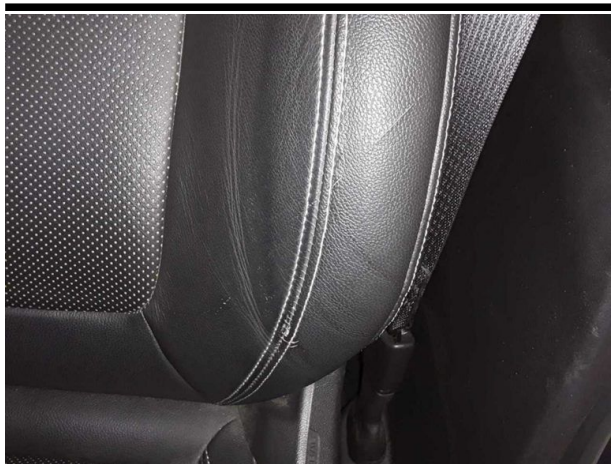
| Nr. | Bauteilgruppe | Beschreibung |
|---|---|---|
| 4 | Sitz vorn | Sitzbezug links - porös / rissig - Wertminderung |

**Beschädigung #4:** Sitz vorn: Sitzbezug links - porös / rissig - Wertminderung

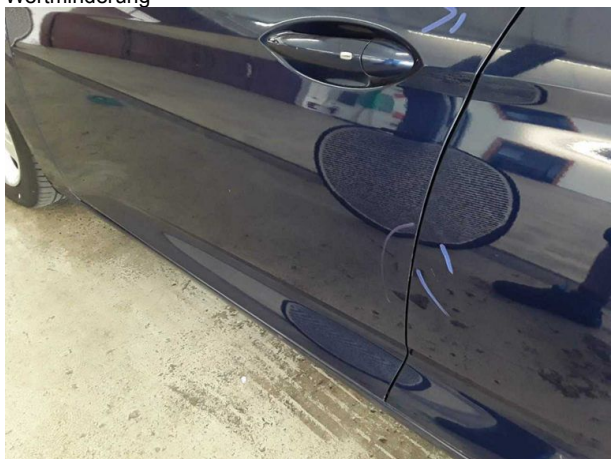
| Nr. | Bauteilgruppe | Beschreibung |
|---|---|---|
| 6 | Tür vorn links | Tür - Delle / Lackschaden - Smart Repair |

**Beschädigung #6:** Tür vorn links: Tür - Delle / Lackschaden - Smart Repair

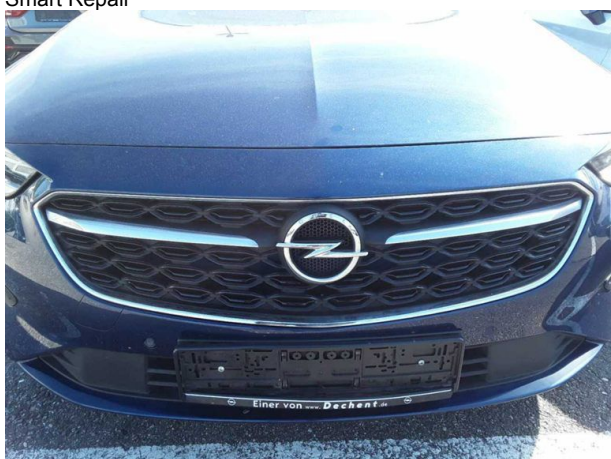
| Nr. | Bauteilgruppe | Beschreibung |
|---|---|---|
| 7 | Stoßfänger vorn | Grill - gebrochen / gerissen - erneuern |

**Beschädigung #7:** Stossfänger vorn: Grill - gebrochen / gerissen - erneuern

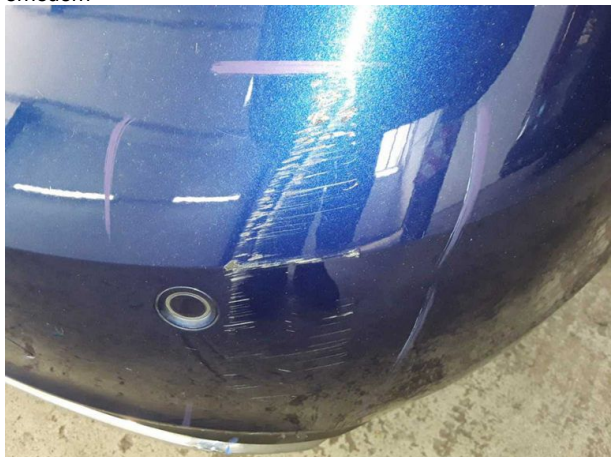
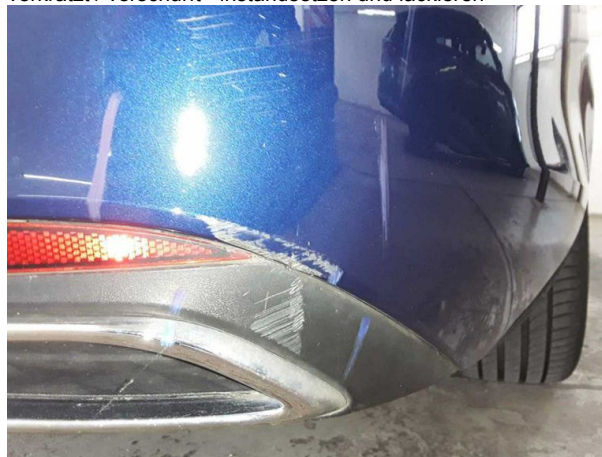
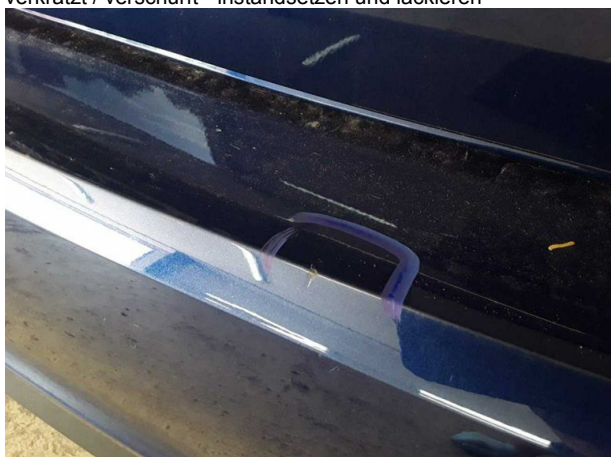
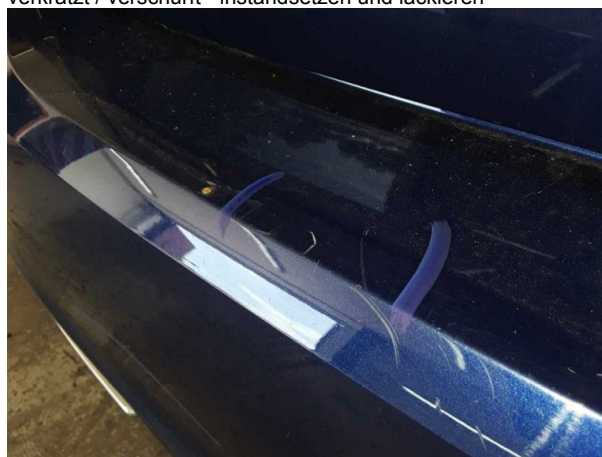
| Nr. | Bauteilgruppe | Beschreibung |
|---|---|---|
| 8 | Stoßfänger hinten | Stoßfänger hinten - verkratzt / verschürft - instandsetzen und lackieren |

**Beschädigung #8:** Stossfänger hinten: Stossfänger hinten - verkratzt / verschürft - instandsetzen und lackieren

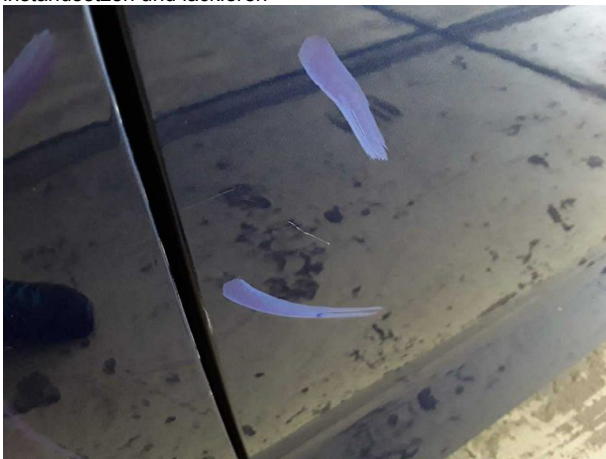
| Nr. | Bauteilgruppe | Beschreibung |
|---|---|---|
| 9 | Tür hinten links | Tür - verkratzt / verschürft - instandsetzen und lackieren |

**Beschädigung #9:** Tür hinten links: Tür - verkratzt / verschürft - instandsetzen und lackieren

**Beschädigung #9:** Tür hinten links: Tür - verkratzt / verschürft... instandsetzen und lackieren

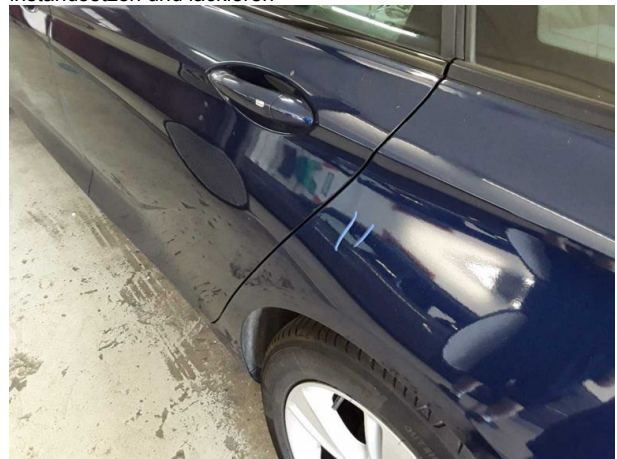
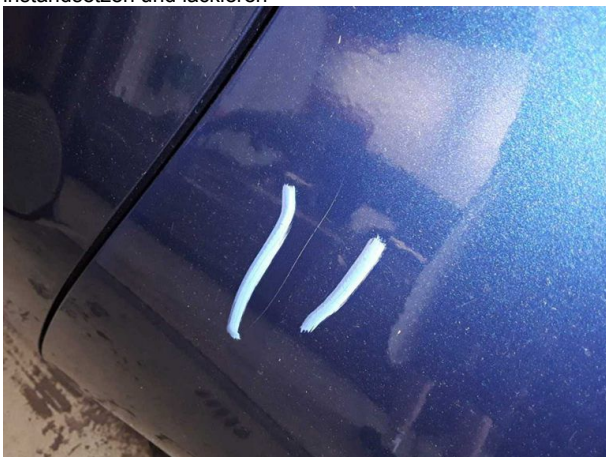
| Nr. | Bauteilgruppe | Beschreibung |
|---|---|---|
| 10 | Seitenwand links | Seitenwand - verkratzt / verschürft - instandsetzen und lackieren |

**Beschädigung #10:** Seitenwand links: Seitenwand - verkratzt / verschürft - instandsetzen und lackieren
