## Wertgutachten für Allane SE

<b>Fahrzeughalter</b>	Allane SE
<b>Ihr Auftrag vom</b>	05.06.2026 durch Allane SE
<b>Besichtigungsort</b>	24145 Kiel, Wellseedamm 16b
<b>Besichtigungsdatum</b>	11.06.2026
<b>Referenznummern</b>	0031198425 - 0011675082

<b>Kennzeichen</b>	<b>HH-FS 1683</b>	<b>Fzg.-Ident.-Nummer</b>	<b>VF1RFB00771166536</b>
<b>Fabrikat</b>	Renault	<b>1. Zulassung</b>	09.10.2023
<b>Typ</b>	Mégane GT BLUE dCi 115 Equilibre	<b>Fahrzeugart</b>	PKW
<b>Getriebe / Gänge</b>	Automatik / 7	<b>Farbe</b>	Highland-Grau - Metallic
<b>Laufleistung abgelesen</b>	175.621 km	<b>Sitzplätze</b>	5
<b>Achsen / angetrieben</b>	2 / 1	<b>Aufbau</b>	Kombilimousine, 5 Türer
<b>Anzahl Besitzer</b>	1	<b>nächste HU</b>	10/2026
<b>Motorart</b>	Reihenmotor / Diesel	<b>Hubraum / Nennleistung</b>	1.461 ccm / 85 KW

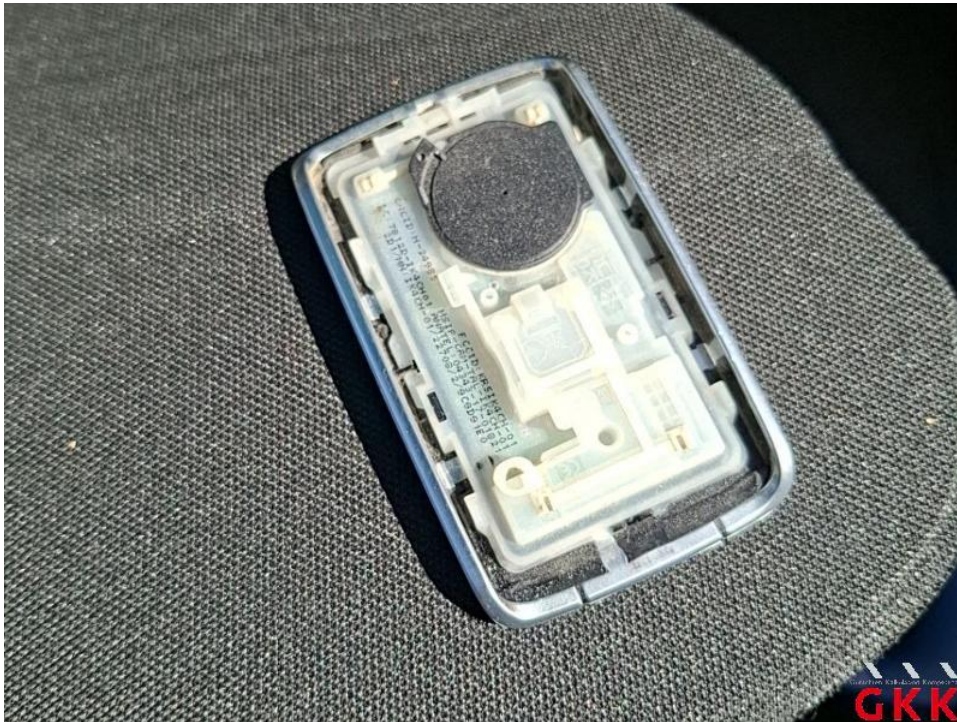
Schließanlage Hauptschlüssel, fehlt, ersetzen (Bild 12)	708,44 €	708,44 €
<b>Sonstiges</b> (Angaben ohne MwSt.)	Reparaturkosten	ÜDV
Inspektion groß Mittelklasse, fällig, durchführen (Bild 13)	531,81 €	531,81 €
<b>Ohne Zuordnung</b> (Angaben ohne MwSt.)	Reparaturkosten	ÜDV
Chubb_Schonbezug_Fahrerseite, fehlt, ersetzen	65,00 €	65,00 €
Chubb_Zurrigurt_Würth, fehlt, ersetzen	8,06 €	8,06 €

Bild 12. Schließanlage, Hauptschlüssel, fehlt, ersetzen

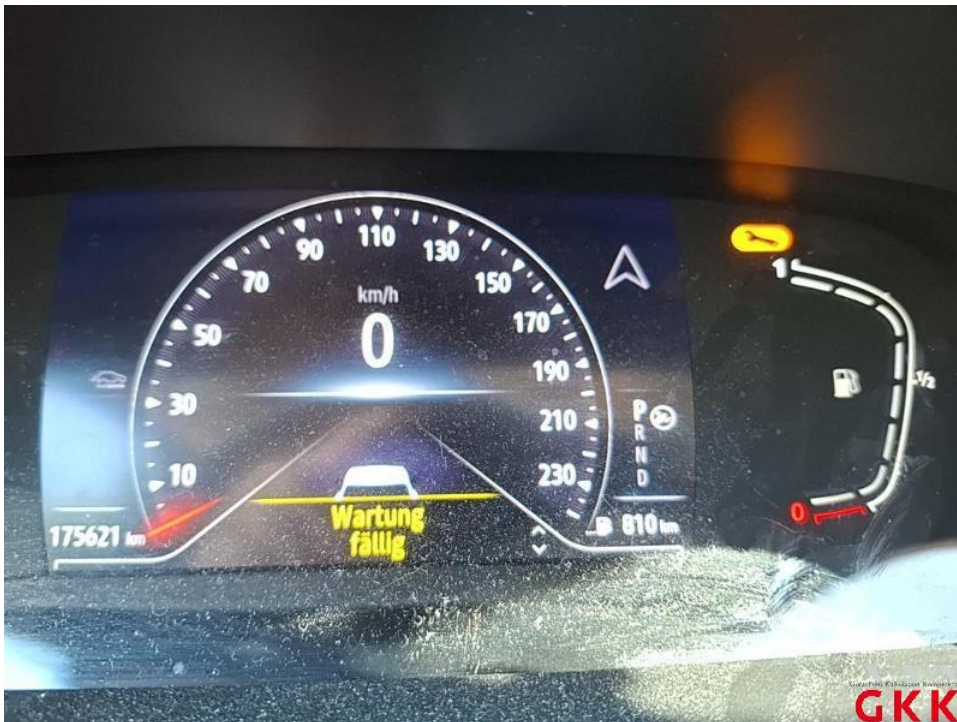
Bild 13. Inspektion groß, Mittelklasse, fällig, durchführen

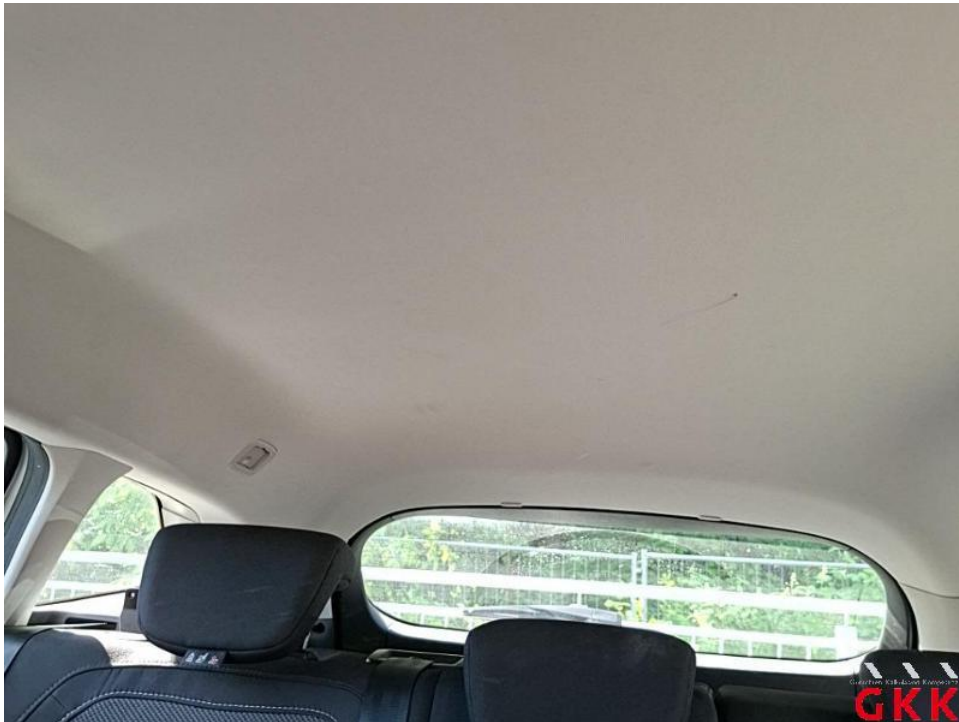
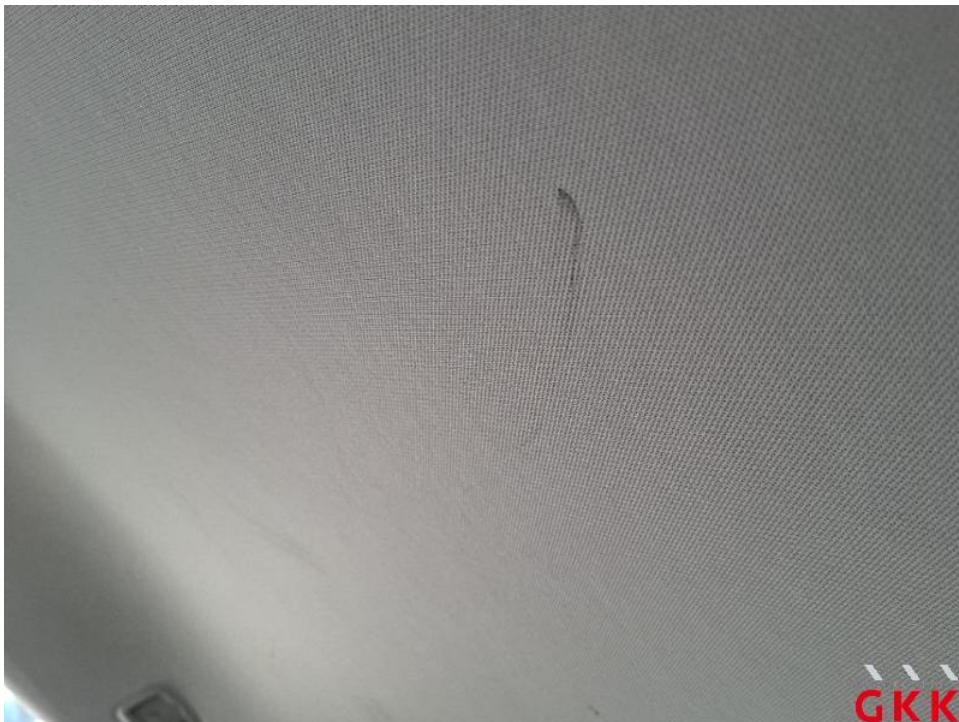
Tür vorne rechts Einstieg, verkratzt, Smartrepair (Bild 26, Bild 27, Bild 28)	72,90 €	72,90 €
Kotflügel vorne rechts, verkratzt, lackieren (Bild 33, Bild 34)	361,62 €	198,89 €
<b>Heck</b> (Angaben ohne MwSt.)	Reparaturkosten	ÜDV
Stoßfänger hinten Verkleidung -lackiert-, verkratzt, Spotlackieren (Bild 42, Bild 43)	116,64 €	116,64 €
Heckklappe, verkratzt, auslegen, schleifen, polieren (Bild 40, Bild 41)	87,48 €	87,48 €
Heckklappe Innenverkleidung, beschädigt, ersetzen (Bild 16, Bild 17, Bild 18)	134,14 €	134,14 €
<b>Reifen, Felgen, Radkappen</b> (Angaben ohne MwSt.)	Reparaturkosten	ÜDV
Satz Winterräder, fehlt, ersetzen	1040,00 €	1040,00 €
<b>Exterieur</b> (Angaben ohne MwSt.)	Reparaturkosten	ÜDV
Beschriftungs- / Werbefolie, beklebt, entkleben (Bild 46, Bild 47)	231,00 €	231,00 €
<b>Interieur</b> (Angaben ohne MwSt.)	Reparaturkosten	ÜDV
Himmel, verschmutzt, reinigen (Bild 14, Bild 15)	52,50 €	52,50 €
<b>Schlüssel/Schließanl.</b> (Angaben ohne MwSt.)	Reparaturkosten	ÜDV

Bild 14. Himmel, verschmutzt, reinigen

Bild 15. Himmel, verschmutzt, reinigen

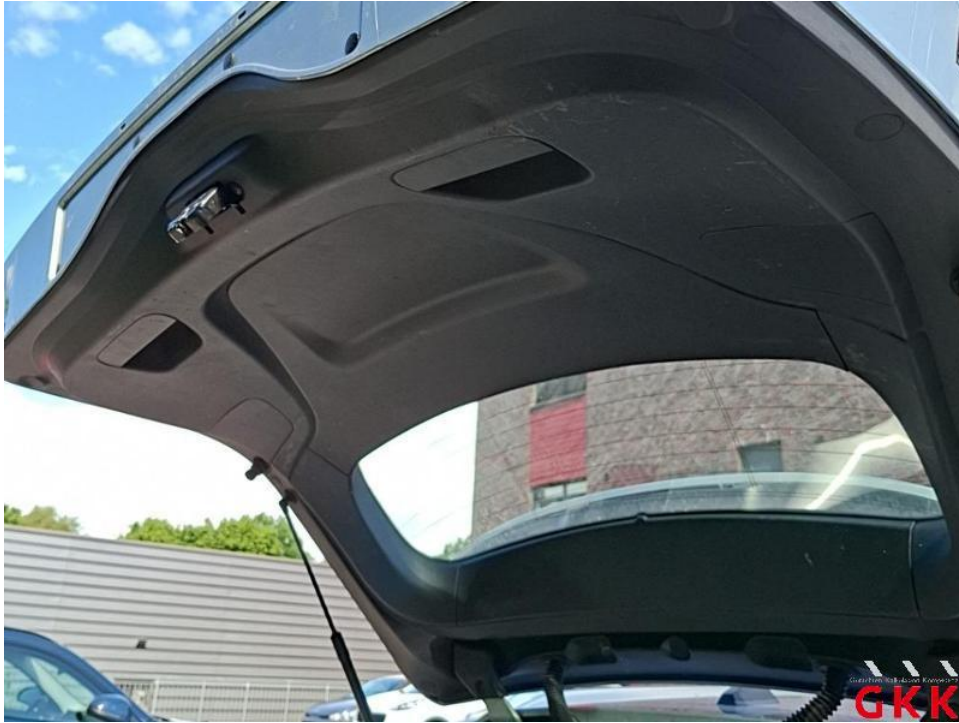
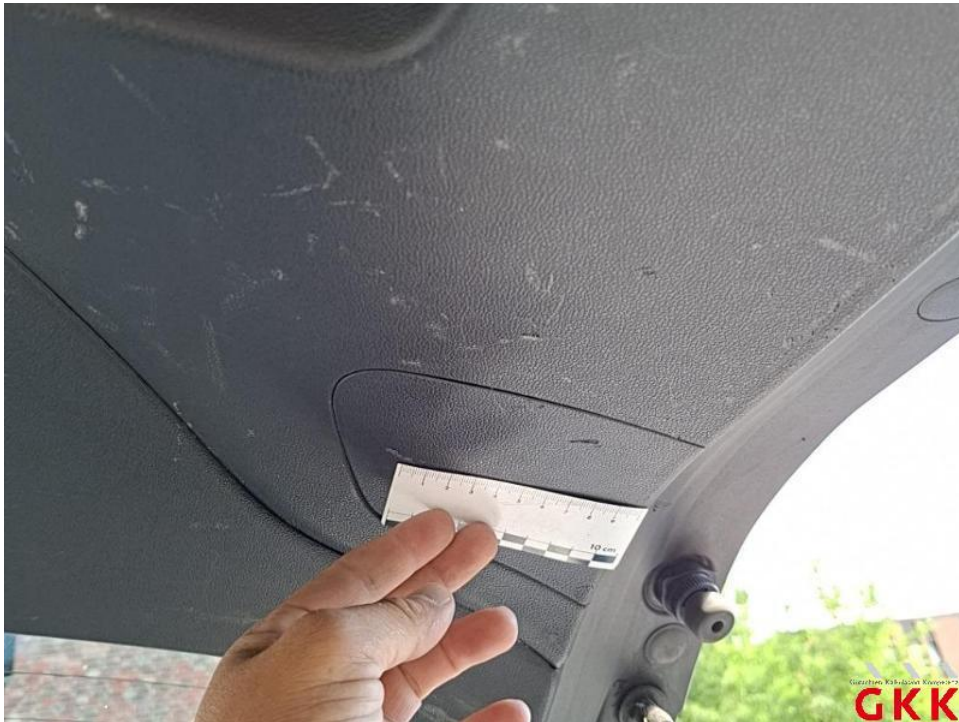
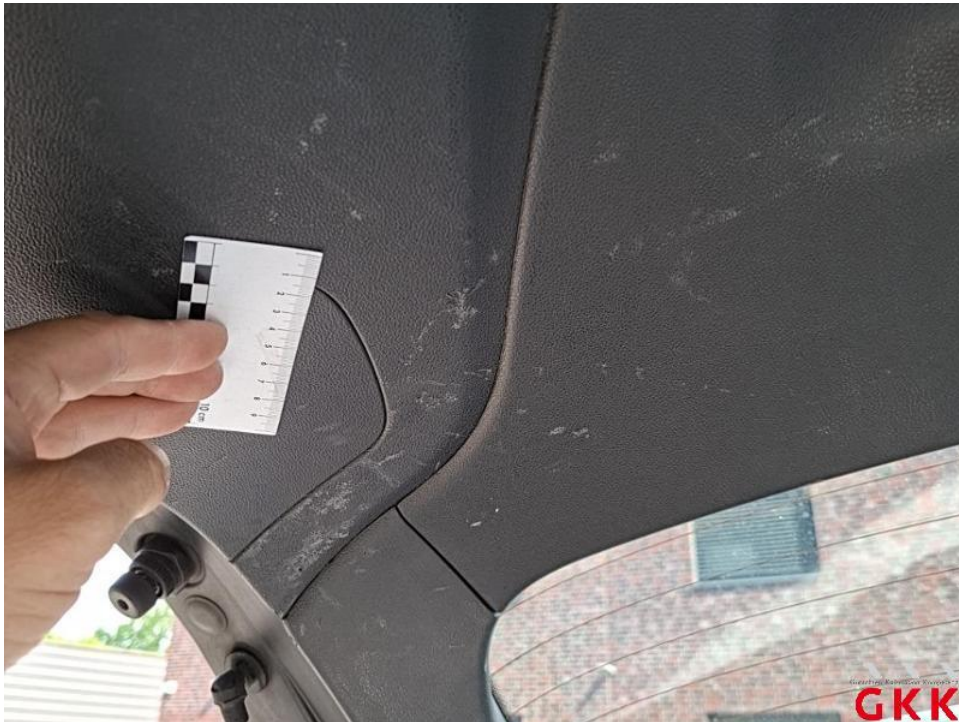
Bild 16. Heckklappe, Innenverkleidung, beschädigt, ersetzen

Bild 17. Heckklappe, Innenverkleidung, beschädigt, ersetzen

Bild 18. Heckklappe, Innenverkleidung, beschädigt, ersetzen

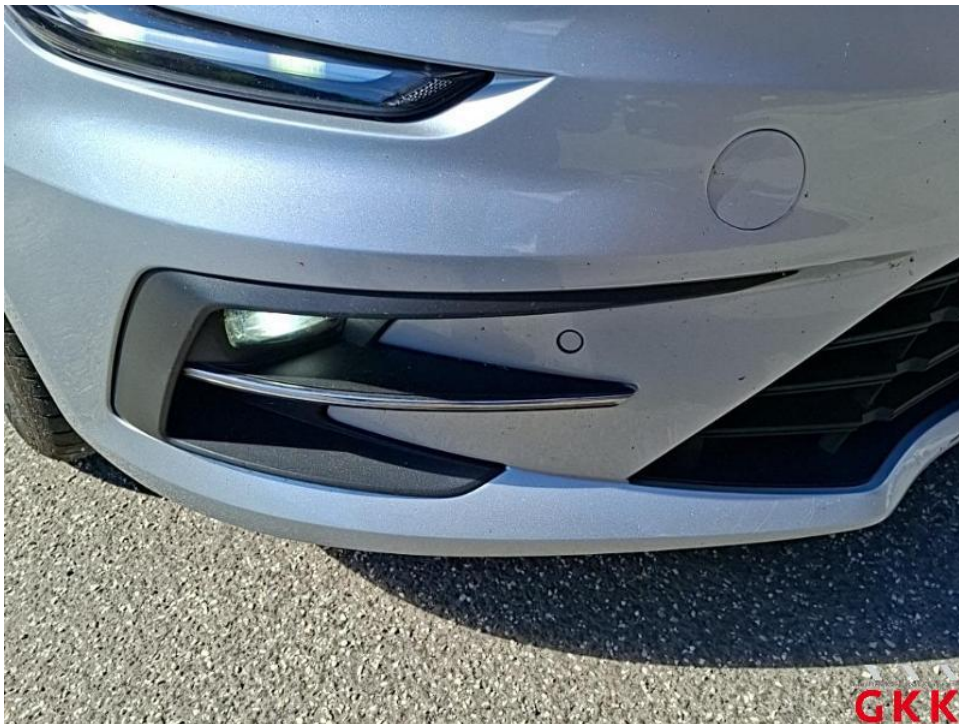
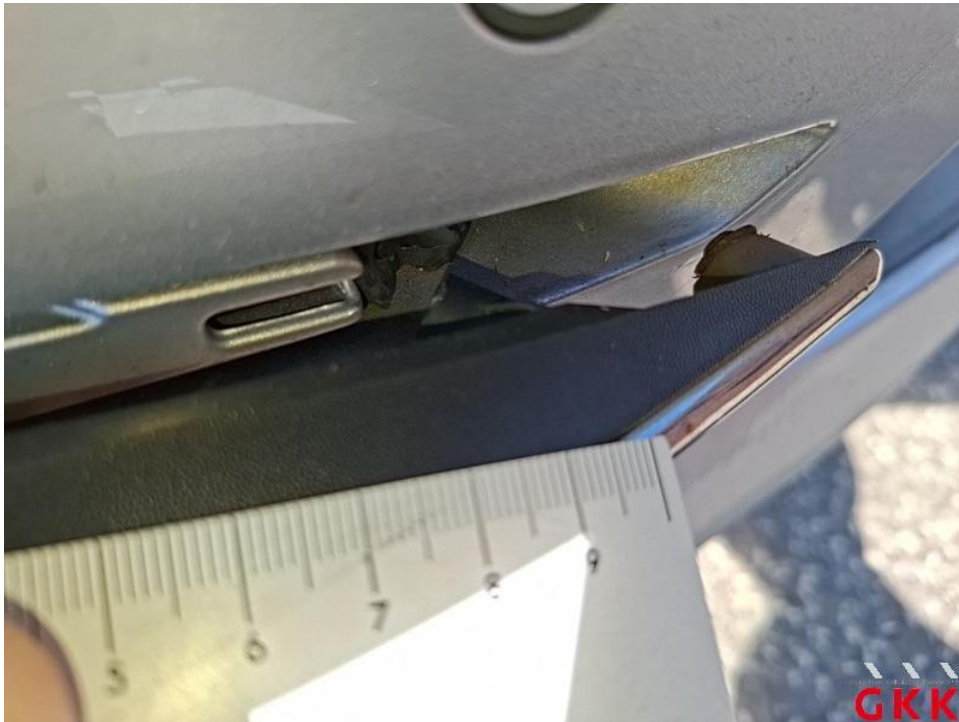
<b>Zustand / Beschädigungen</b>		
<b>Front</b> (Angaben ohne MwSt.)	Reparaturkosten	ÜDV
Stoßfänger vorne Blende -unlackiert-, beschädigt, ersetzen (Bild 19, Bild 20)	221,74 €	221,74 €
Stoßfänger vorne Verkleidung -lackiert-, beschädigt, lackieren (Bild 21, Bild 22)	431,04 €	237,07 €
Frontscheibe mit Regensensor und Frontkamera, Steinschlag mit Rissbildung, ersetzen (Bild 44, Bild 45)	1015,22 €	1015,22 €
<b>Seite links</b> (Angaben ohne MwSt.)	Reparaturkosten	ÜDV
Tür hinten links, verkratzt, Spotlackieren (Bild 35, Bild 36)	116,64 €	116,64 €
Tür hinten links Einstieg, verkratzt, Smartrepair (Bild 37, Bild 38, Bild 39)	72,90 €	72,90 €
<b>Seite rechts</b> (Angaben ohne MwSt.)	Reparaturkosten	ÜDV
Tür hinten rechts, verkratzt, auslegen, schleifen, polieren (Bild 29, Bild 30)	72,90 €	72,90 €
Tür hinten rechts Einstieg, verkratzt, Smartrepair (Bild 23, Bild 24, Bild 25)	87,48 €	87,48 €
Tür vorne rechts, verkratzt, lackieren (Bild 31, Bild 32)	433,92 €	238,66 €

Bild 19. Stoßfänger vorne, Blende -unlackiert-, beschädigt, ersetzen

Bild 20. Stoßfänger vorne, Blende -unlackiert-, beschädigt, ersetzen

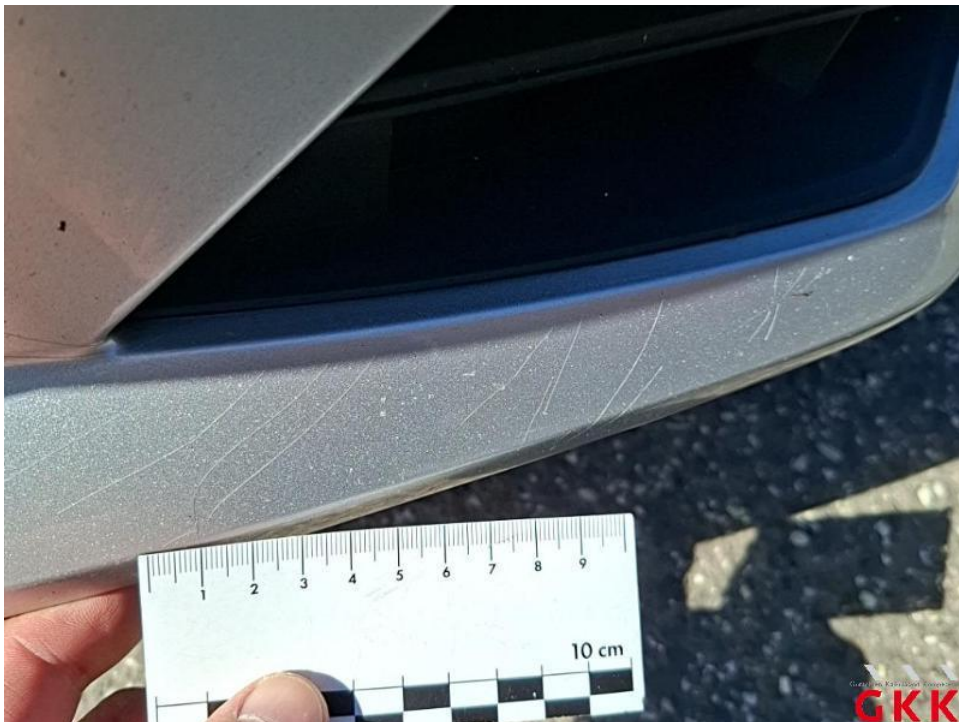
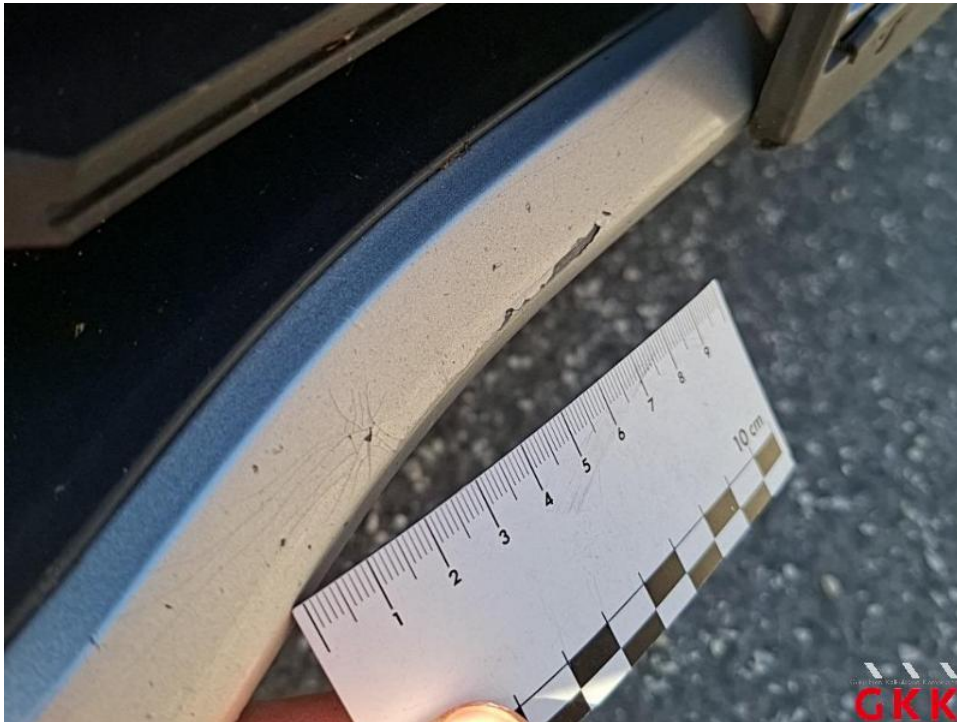
Bild 21. Stoßfänger vorne, Verkleidung -lackiert-, beschädigt, lackieren

Bild 22. Stoßfänger vorne, Verkleidung -lackiert-, beschädigt, lackieren

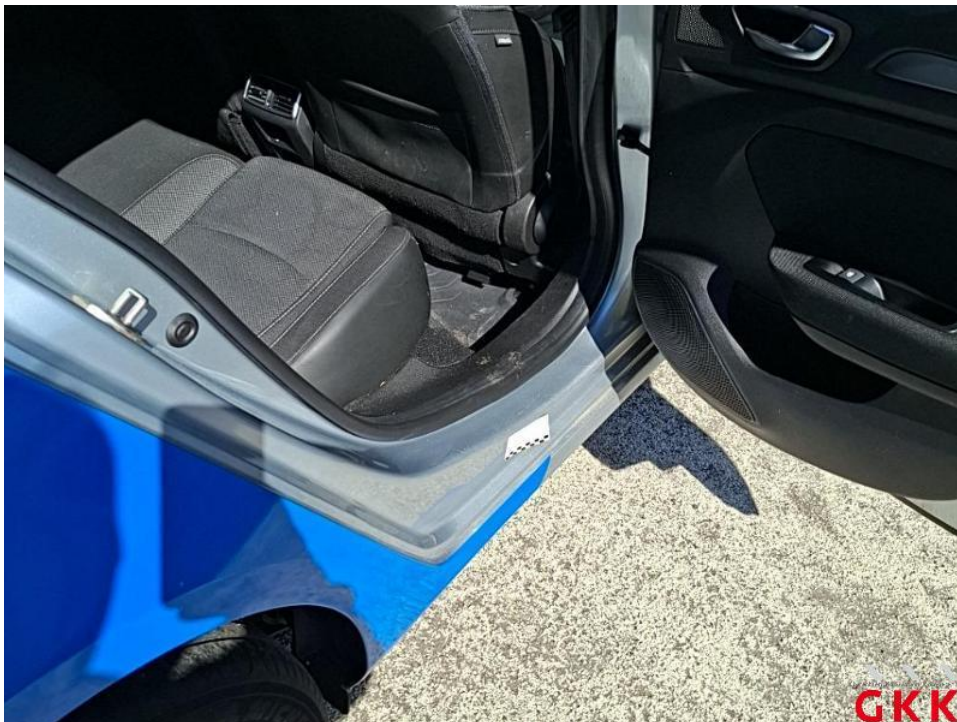
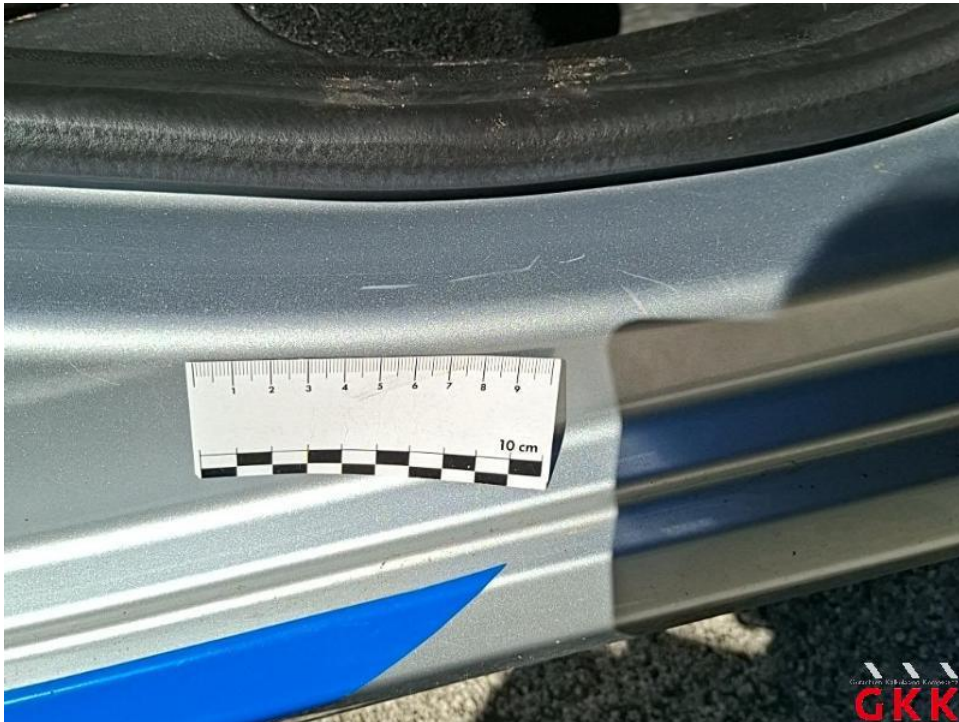
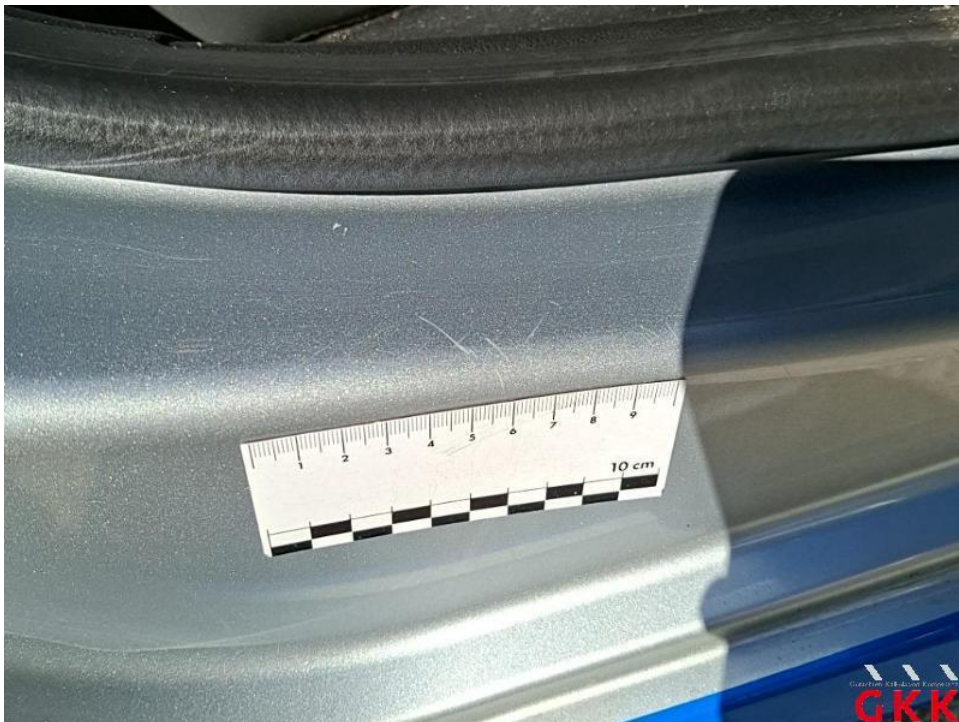
Bild 23. Tür hinten rechts, Einstieg, verkratzt, Smartrepair

Bild 24. Tür hinten rechts, Einstieg, verkratzt, Smartrepair

Bild 25. Tür hinten rechts, Einstieg, verkratzt, Smartrepair

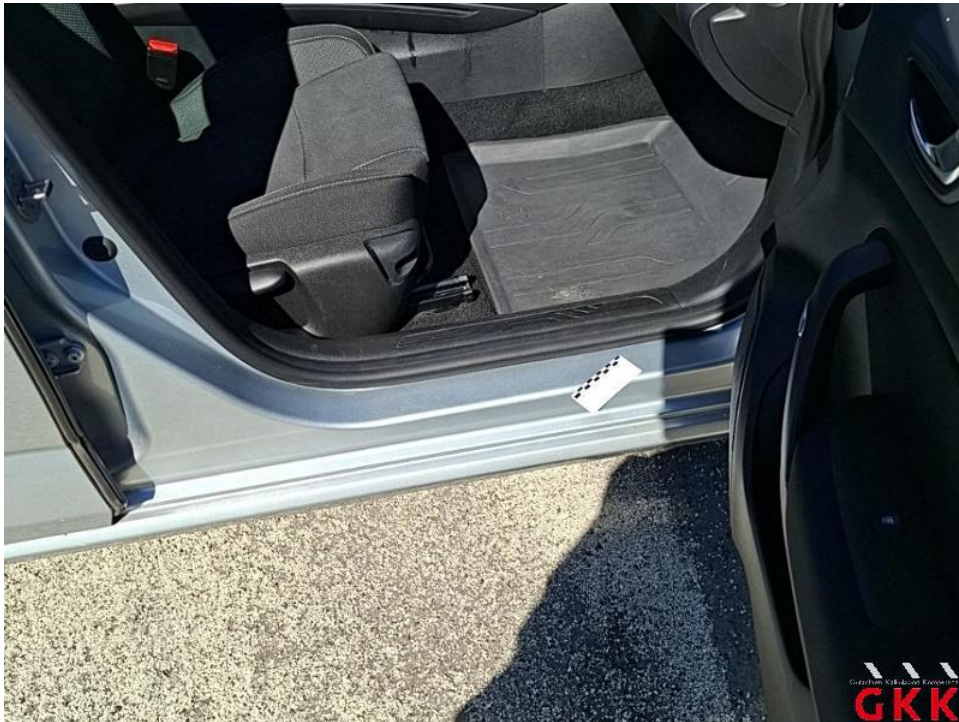
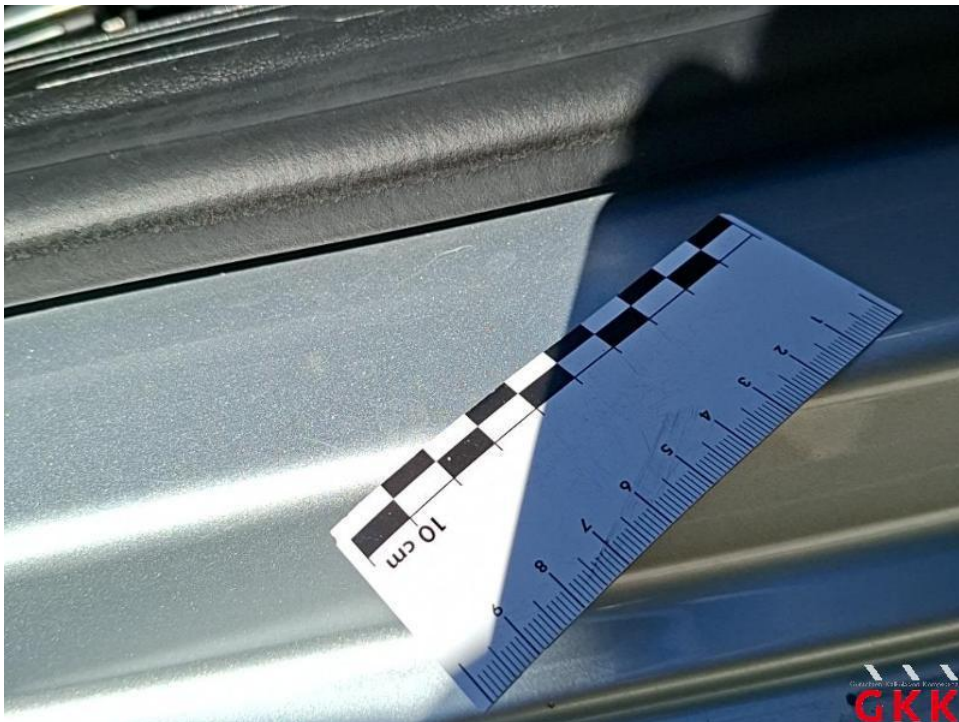
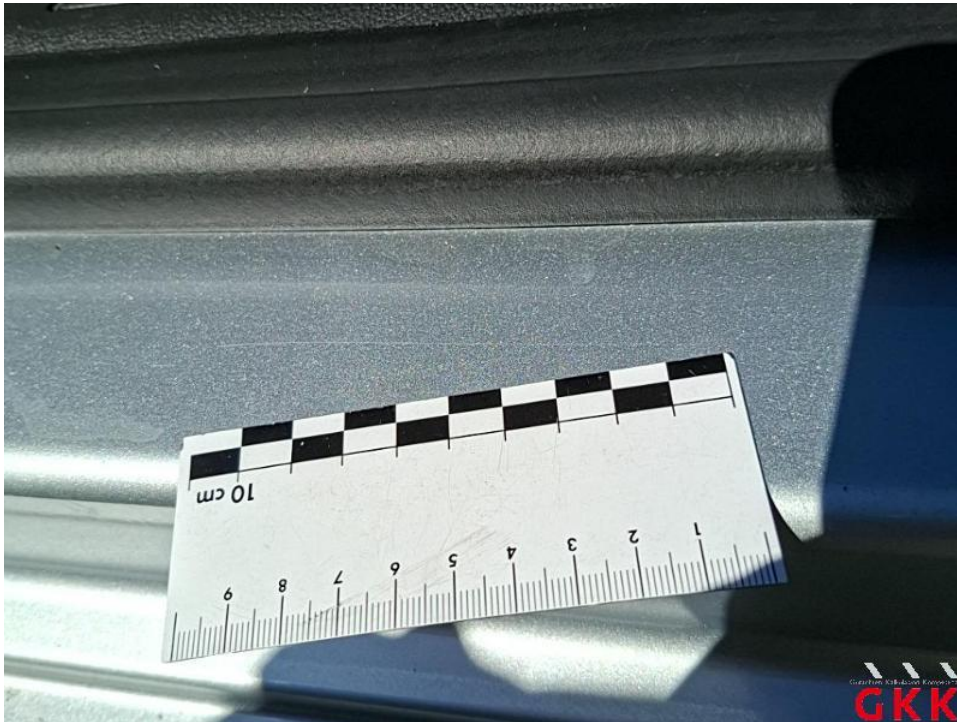
Bild 26. Tür vorne rechts, Einstieg, verkratzt, Smartrepair

Bild 27. Tür vorne rechts, Einstieg, verkratzt, Smartrepair

Bild 28. Tür vorne rechts, Einstieg, verkratzt, Smartrepair

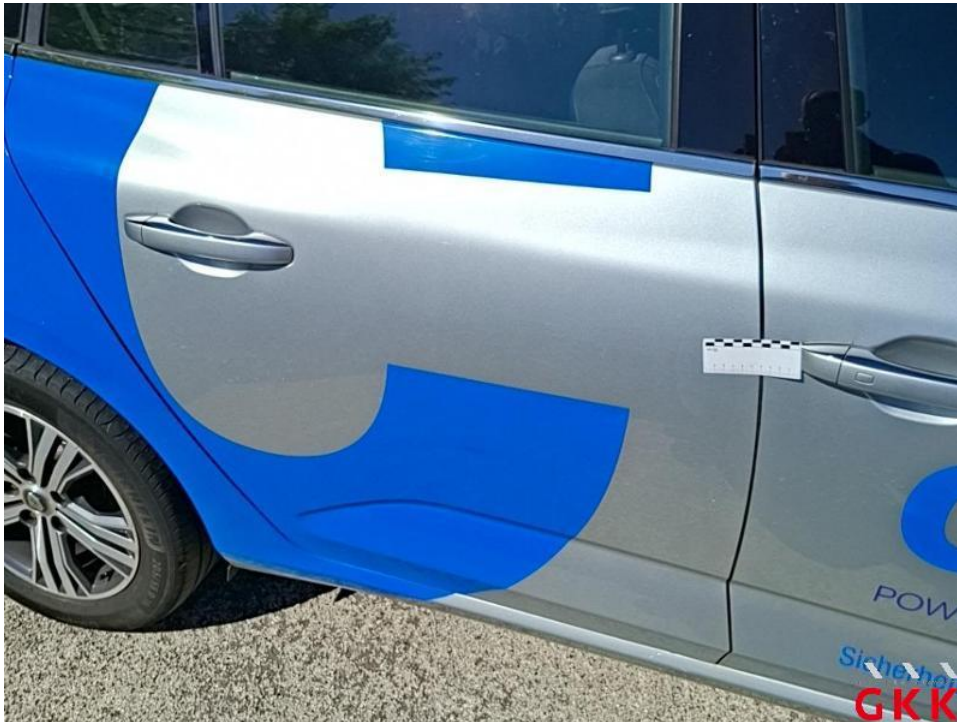
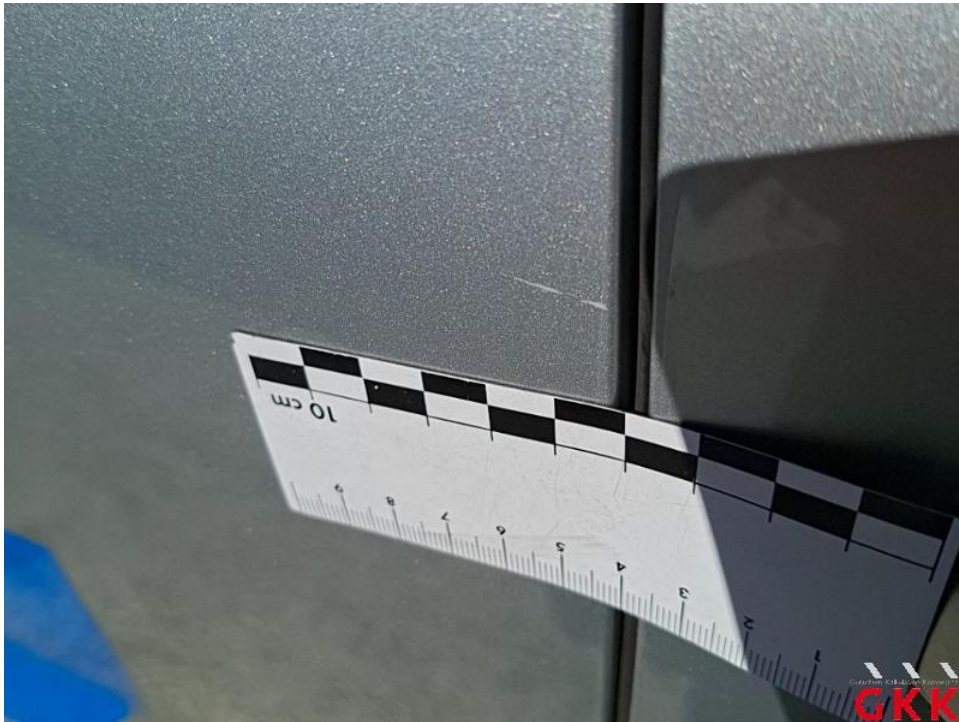
Bild 29. Tür hinten rechts, verkratzt, auslegen, schleifen, polieren

Bild 30. Tür hinten rechts, verkratzt, auslegen, schleifen, polieren

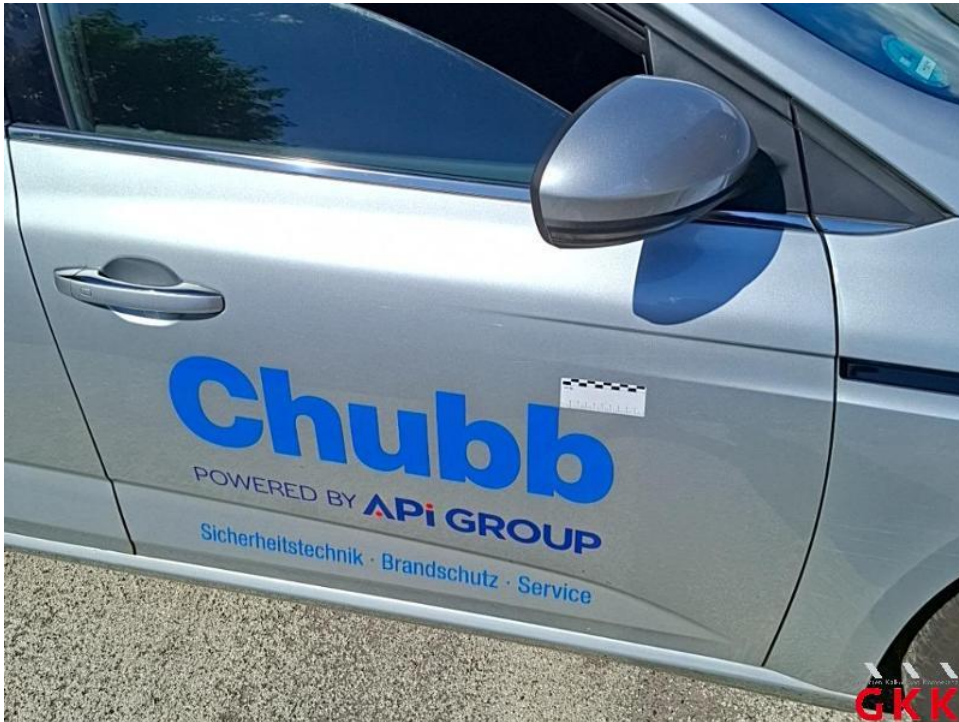
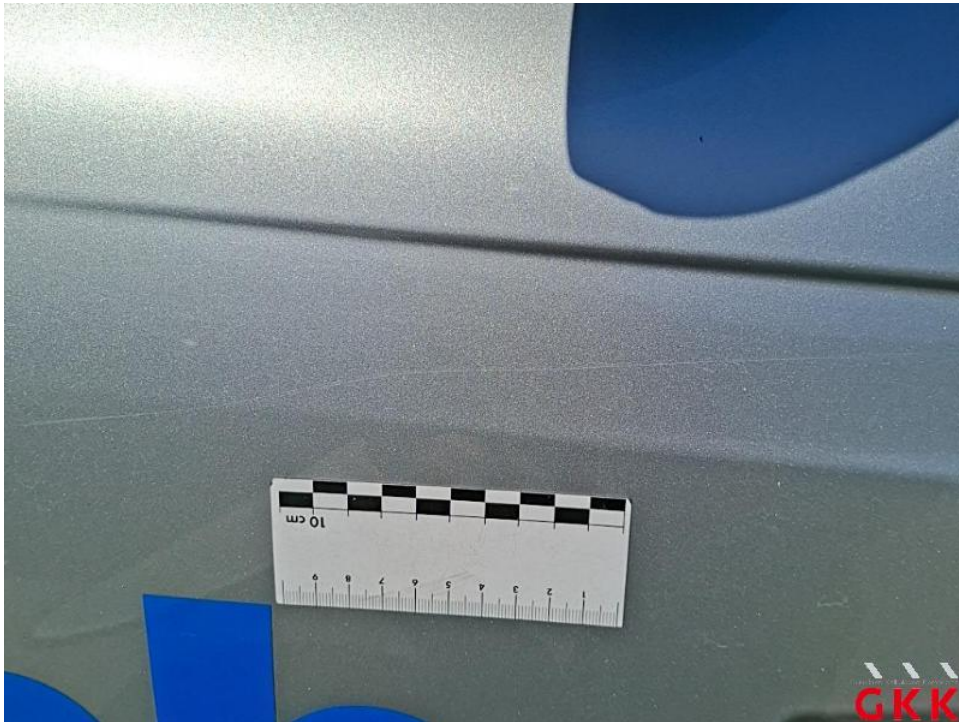
Bild 31. Tür vorne rechts, verkratzt, lackieren

Bild 32. Tür vorne rechts, verkratzt, lackieren

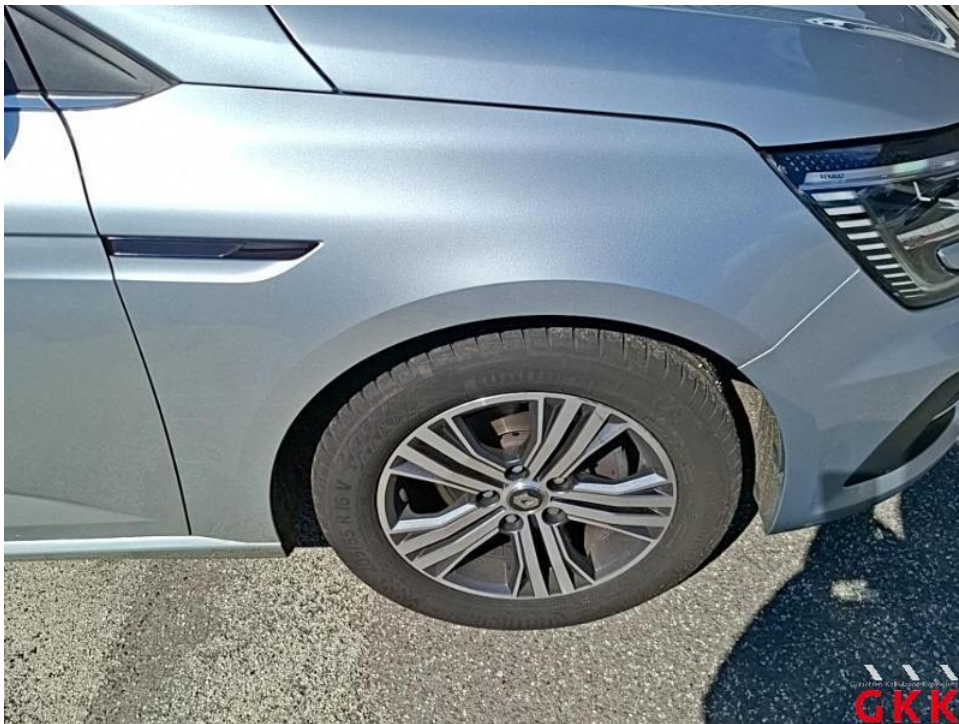
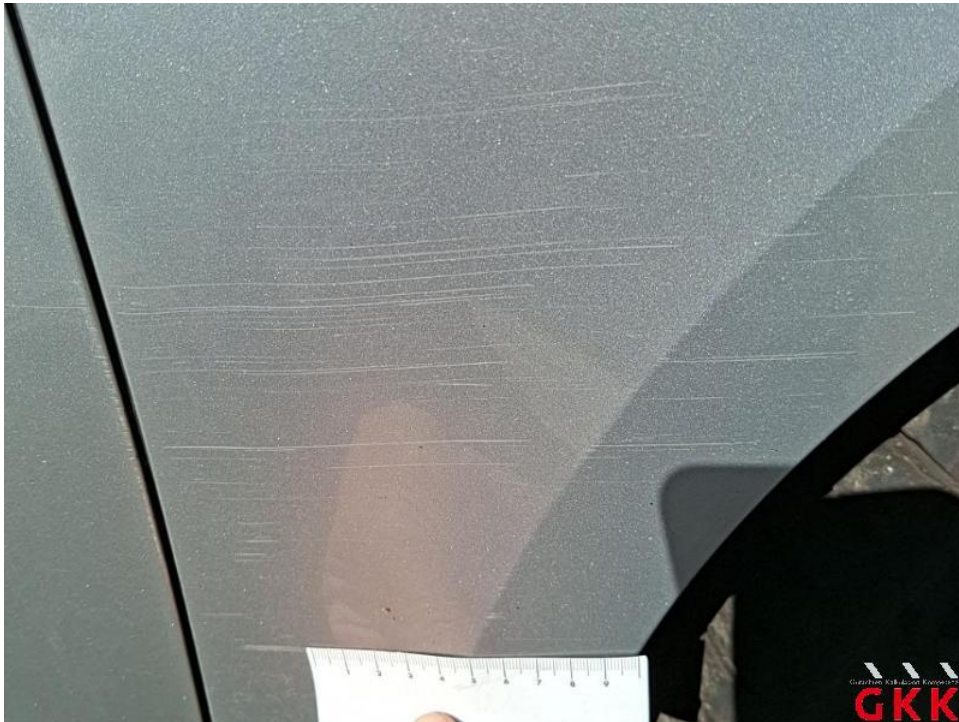
Bild 33. Kotflügel vorne rechts, verkratzt, lackieren

Bild 34. Kotflügel vorne rechts, verkratzt, lackieren

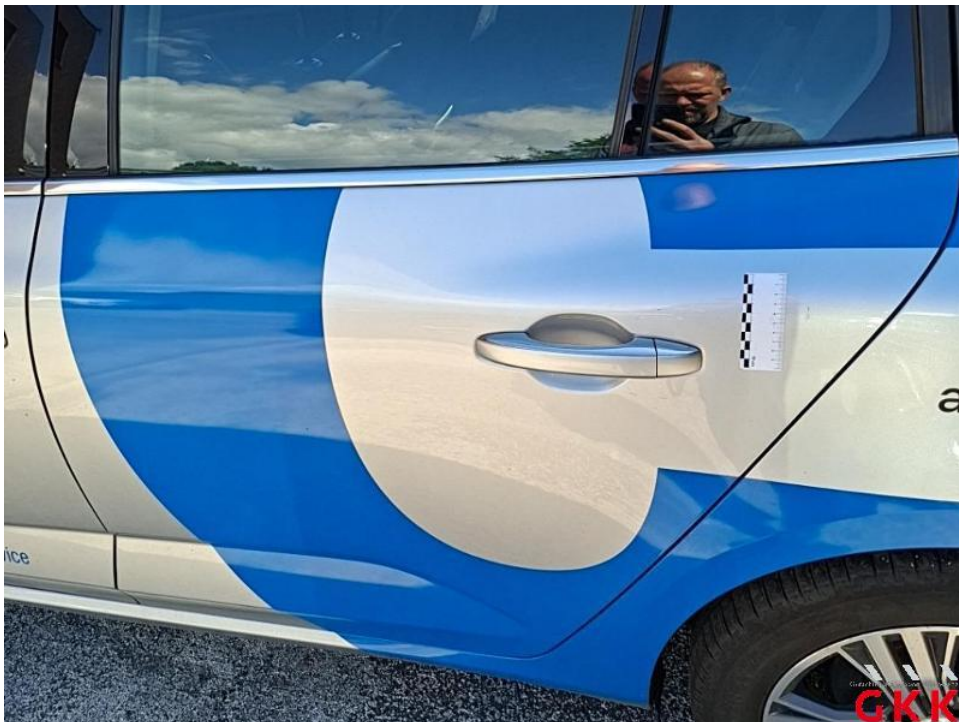
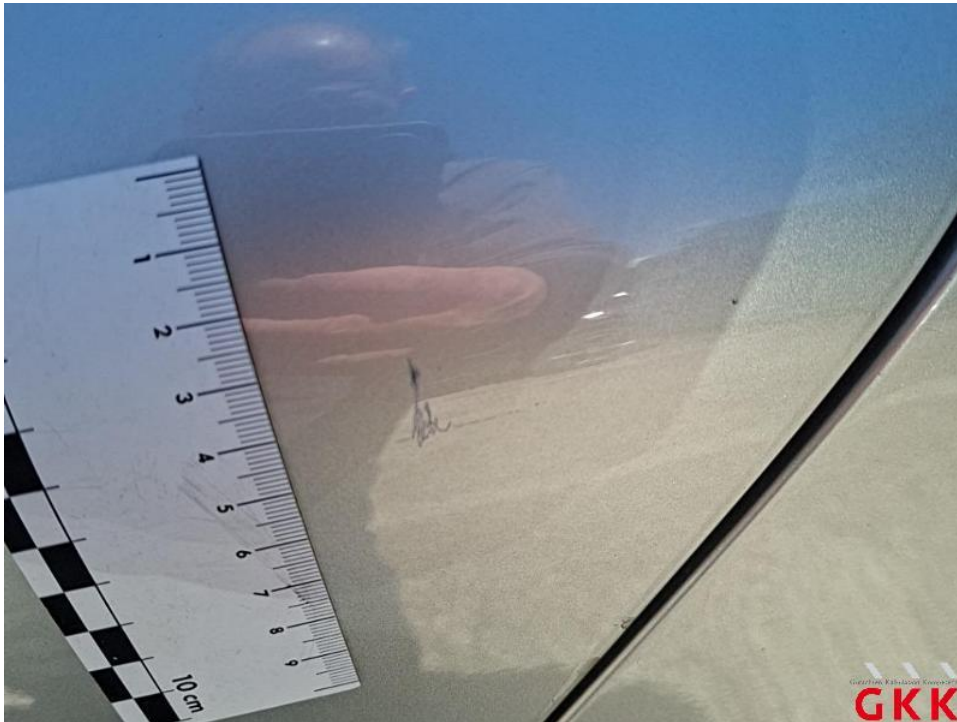
Bild 35. Tür hinten links, verkratzt, Spotlackieren

Bild 36. Tür hinten links, verkratzt, Spotlackieren

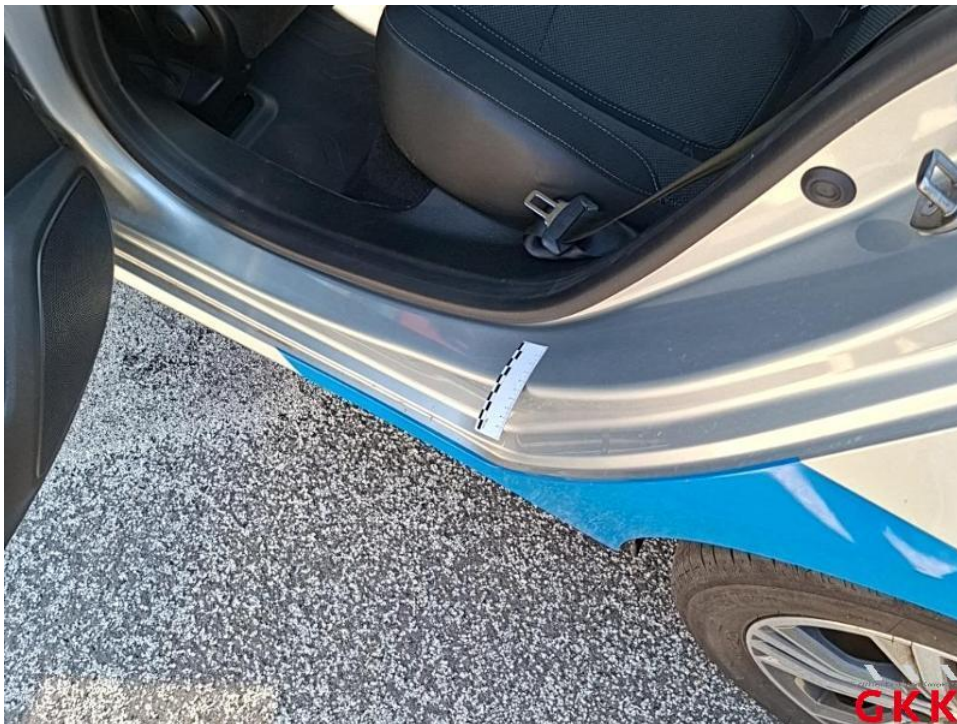
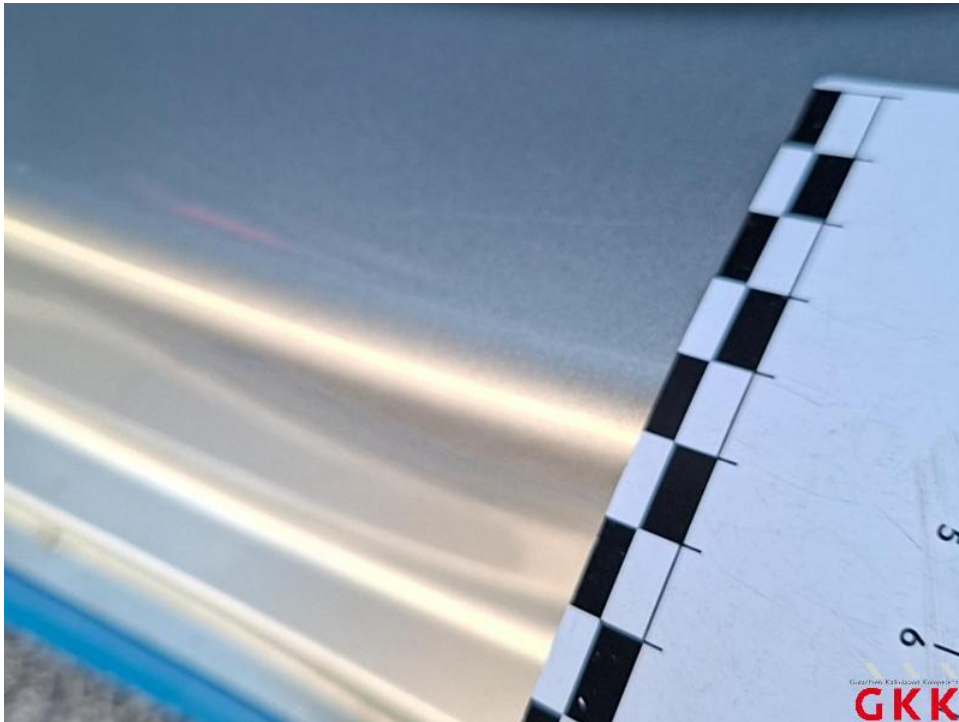
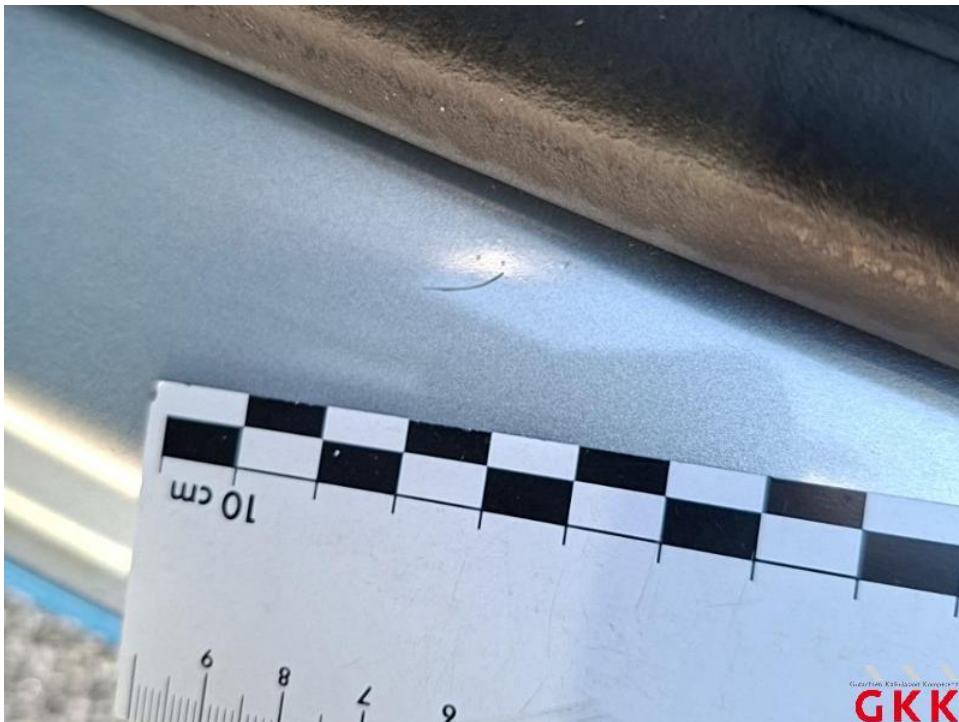
Bild 37. Tür hinten links, Einstieg, verkratzt, Smartrepair

Bild 38. Tür hinten links, Einstieg, verkratzt, Smartrepair

Bild 39. Tür hinten links, Einstieg, verkratzt, Smartrepair

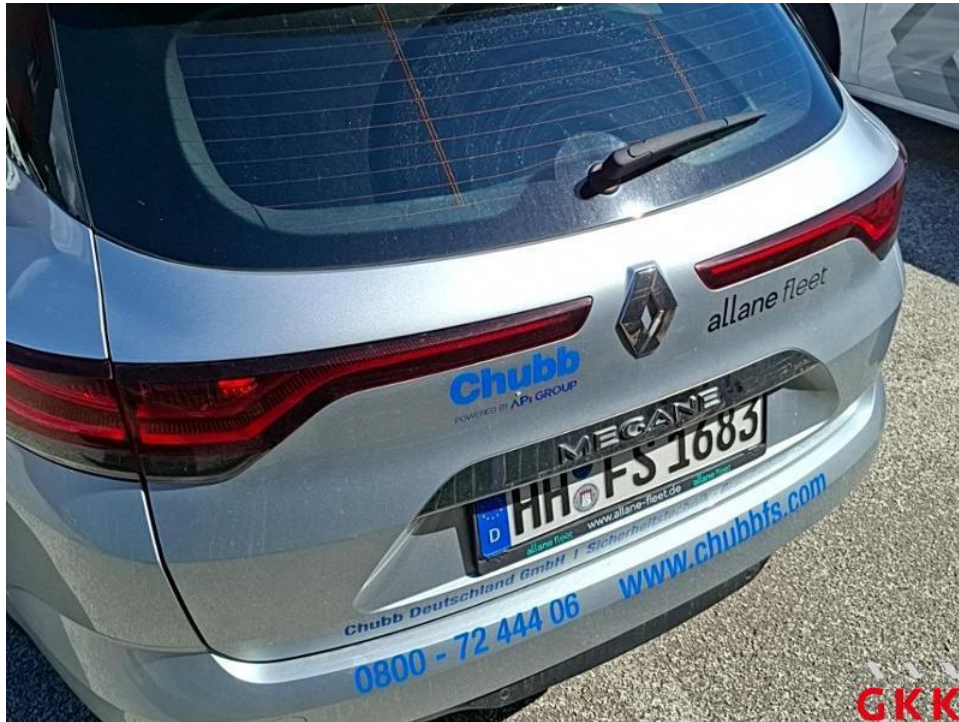
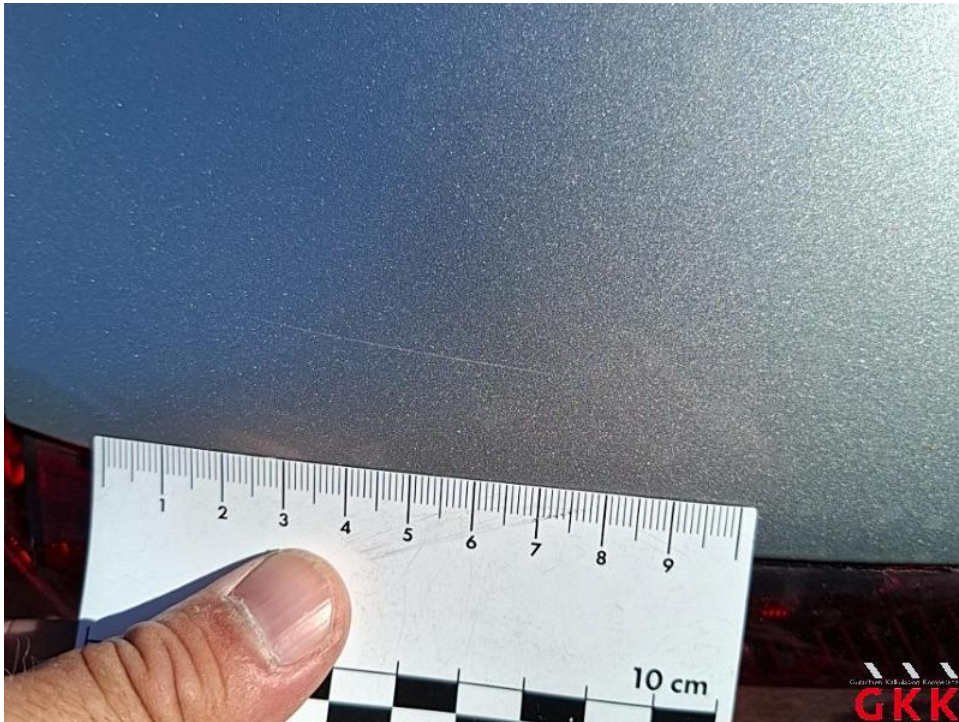
Bild 40. Heckklappe, verkratzt, auslegen, schleifen, polieren

Bild 41. Heckklappe, verkratzt, auslegen, schleifen, polieren
