## Wertgutachten für Allane SE

<b>Fahrzeughalter</b>	Allane SE
<b>Ihr Auftrag vom</b>	05.06.2026 durch Allane SE
<b>Besichtigungsort</b>	24145 Kiel, Wellseedamm 16b
<b>Besichtigungsdatum</b>	11.06.2026
<b>Referenznummern</b>	0031198425 - 0011675082

<b>Kennzeichen</b>	<b>HH-FS 1683</b>	<b>Fzg.-Ident.-Nummer</b>	<b>VF1RFB00771166536</b>
<b>Fabrikat</b>	Renault	<b>1. Zulassung</b>	09.10.2023
<b>Typ</b>	Mégane GT BLUE dCi 115 Equilibre	<b>Fahrzeugart</b>	PKW
<b>Getriebe / Gänge</b>	Automatik / 7	<b>Farbe</b>	Highland-Grau - Metallic
<b>Laufleistung abgelesen</b>	175.621 km	<b>Sitzplätze</b>	5
<b>Achsen / angetrieben</b>	2 / 1	<b>Aufbau</b>	Kombilimousine, 5 Türer
<b>Anzahl Besitzer</b>	1	<b>nächste HU</b>	10/2026
<b>Motorart</b>	Reihenmotor / Diesel	<b>Hubraum / Nennleistung</b>	1.461 ccm / 85 KW

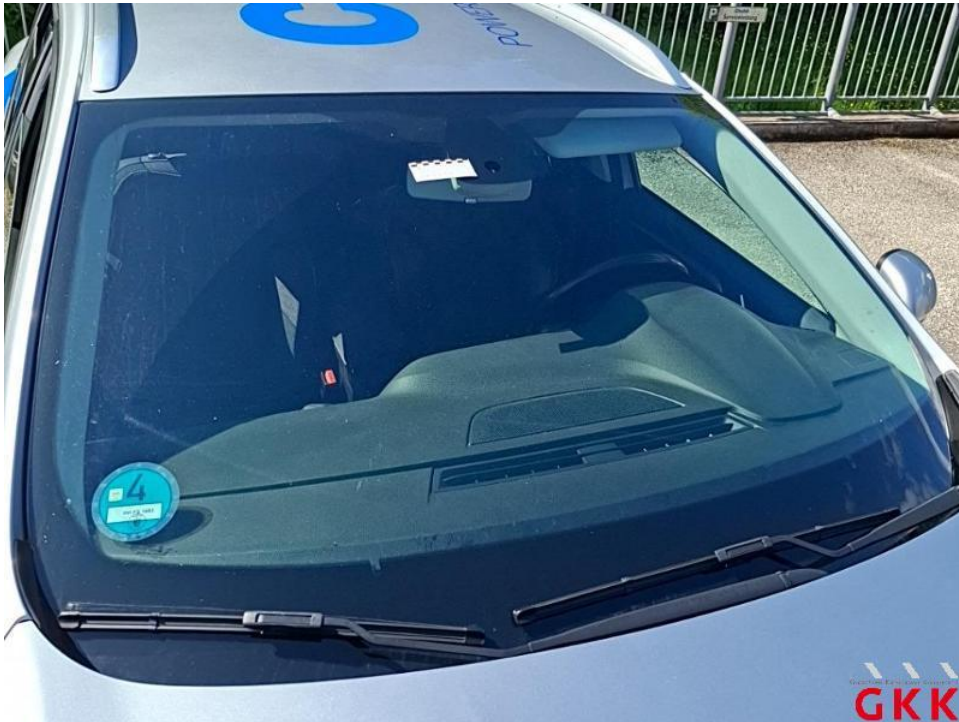
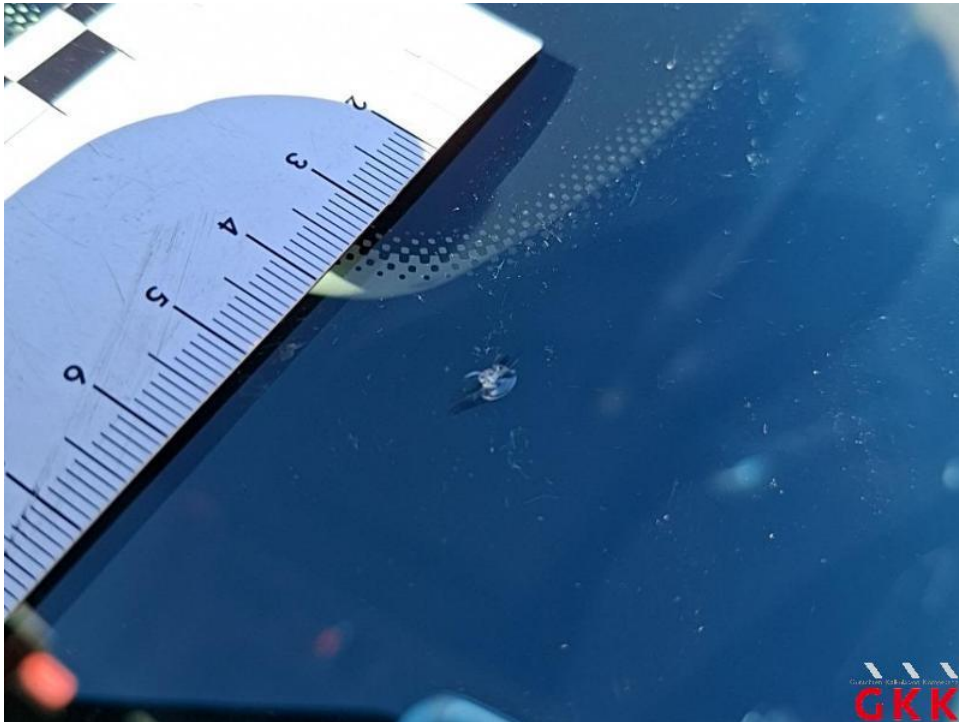
Bild 44. Frontscheibe, mit Regensensor und Frontkamera, Steinschlag mit Rissbildung, ersetzen

Bild 45. Frontscheibe, mit Regensensor und Frontkamera, Steinschlag mit Rissbildung, ersetzen

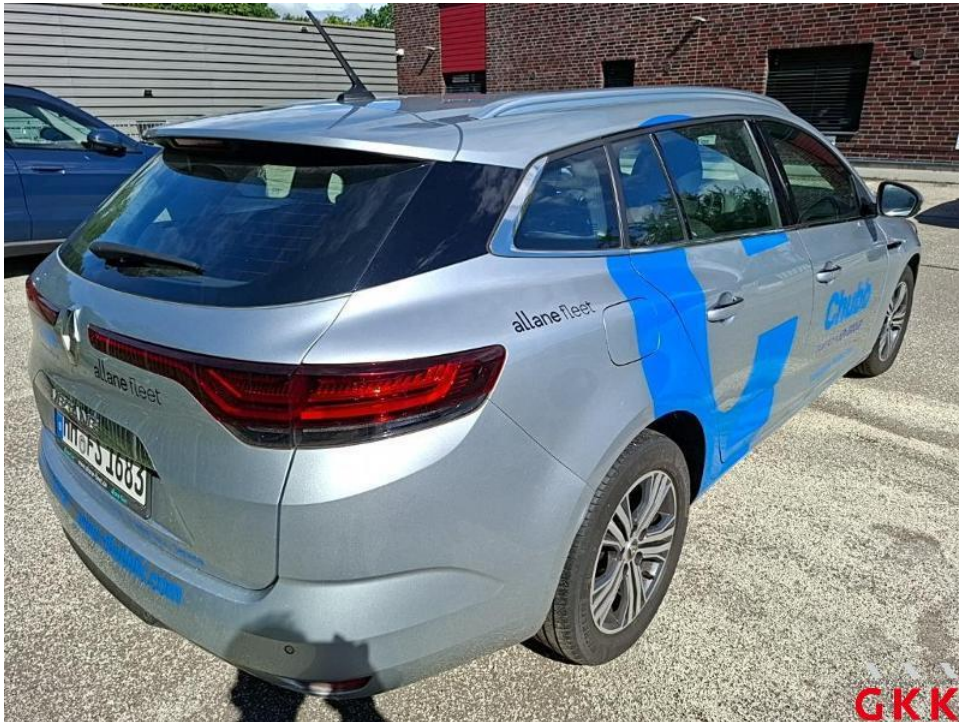
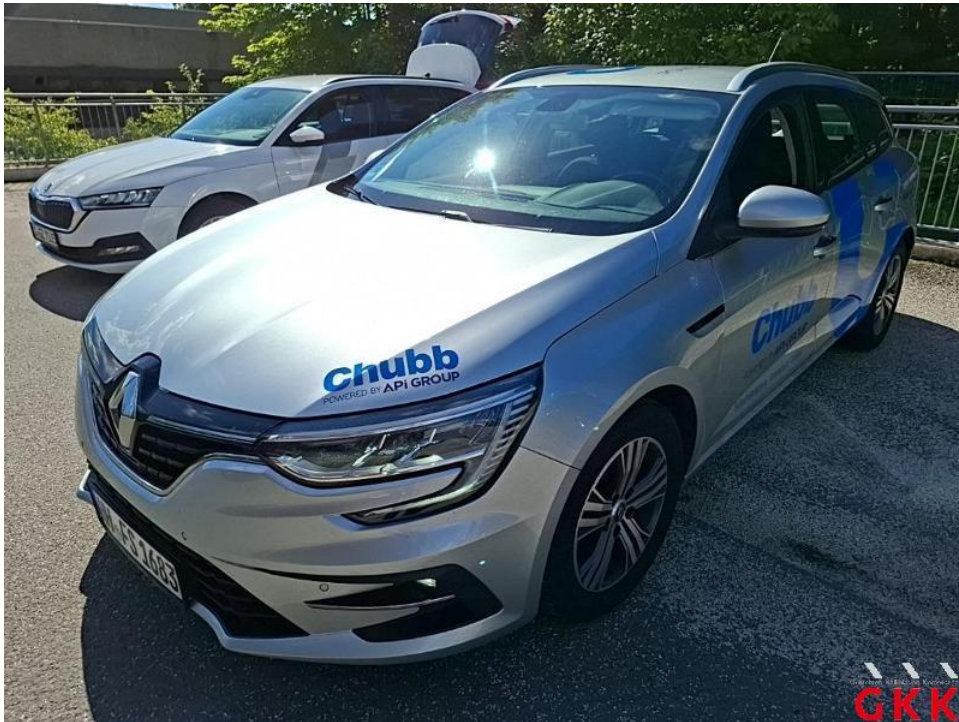
Bild 46. Beschriftungs- / Werbefolie, beklebt, entkleben

Bild 47. Beschriftungs- / Werbefolie, beklebt, entkleben
