Zustandsbericht

Kunde :	Allane SE HCBE	Amtl. Kennzeichen :	MSP-HB 148
Berichtsnummer :	0000000925712-DE968		
Referenznummer:	31193255

Kia XCeed (2019->) Vision

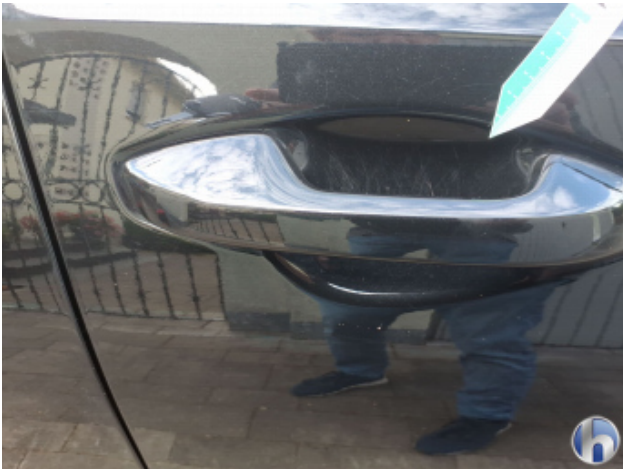
1. Tür Vorne - Rechts
Kratzer - Smart Repair

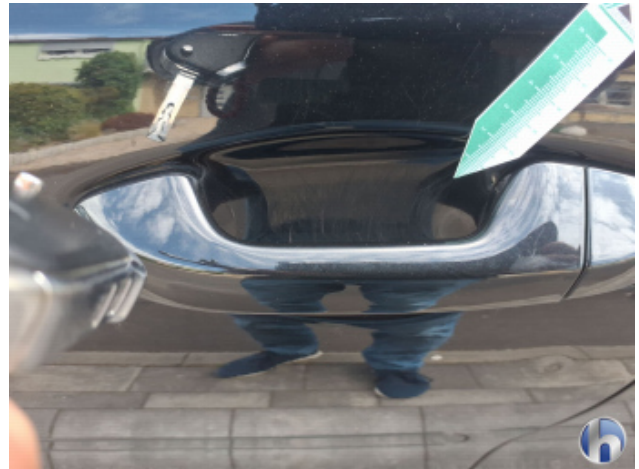
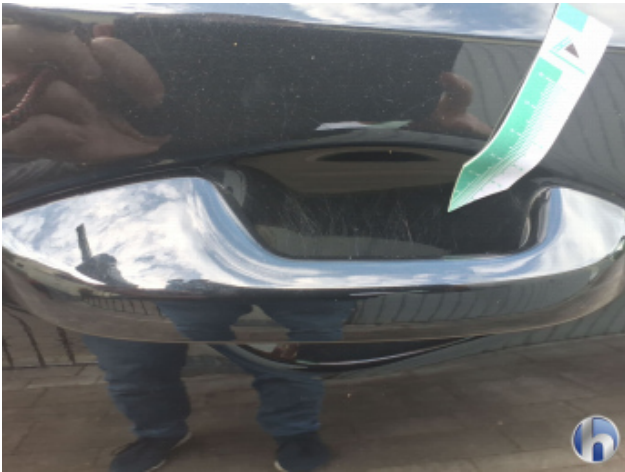
2. Tür Vorne - Links
Kratzer - Smart Repair

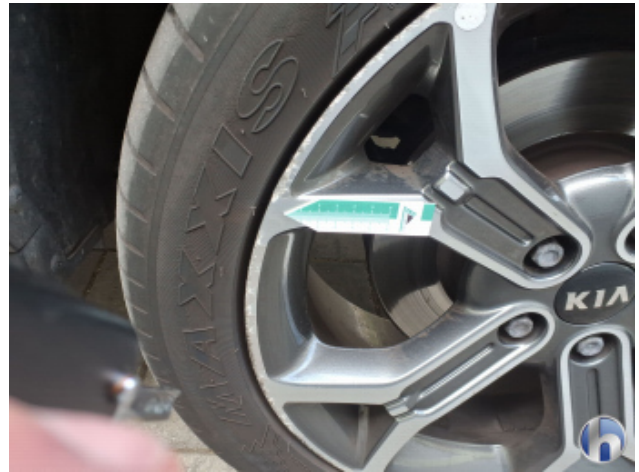
3. Felge Vorne - Rechts
Kratzer - Smart Repair
