Zustandsbericht

Kunde :	Allane SE	Amtl. Kennzeichen :	MZG-DB 123
Berichtsnummer :	0000000925803-DE613		
Referenznummer:	31203427

Kia Niro (SG2)(2022->) e-Niro Inspiration

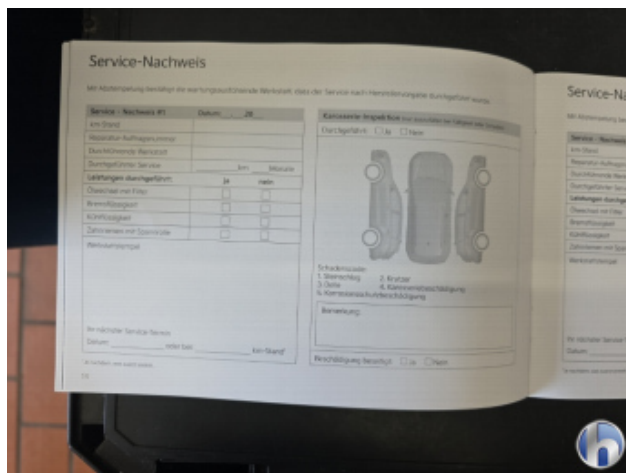
Serviceheft/Nachweis

Motorlauf:	Ein Probelauf des Motors konnte nicht durchgeführt werden
Hinweis:	*Serviceintervall nach Herstellervorgaben überzogen - fehlt (24 Monate / 30.000 km) Wartung fehlt. Kostenerweiterung durch Verlust der Herstellergarantie möglich.

Bauteil	Schaden	Rep.-Art
1.	Wartung über 591 km überzogen. Kostenerweiterung durch Verlust der Herstellergarantie möglich	Nicht Gepflegt
