W1N2437011J016937

Angaben zum Fahrzeug

Zustandsbericht

Besichtigungsdatum: 22.06.2026
Protokollnummer: 46081189
Anlieferungsdatum: 22.06.2026

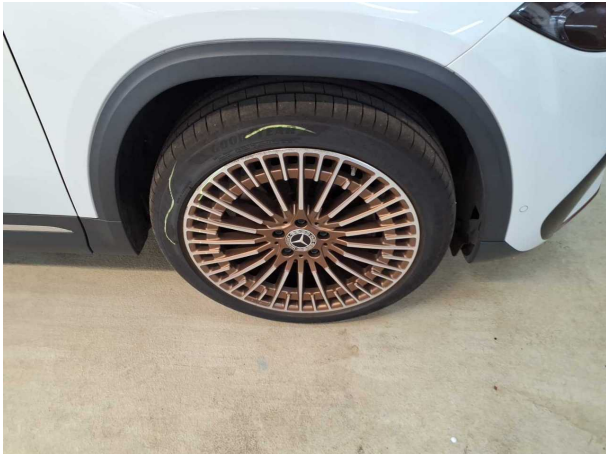
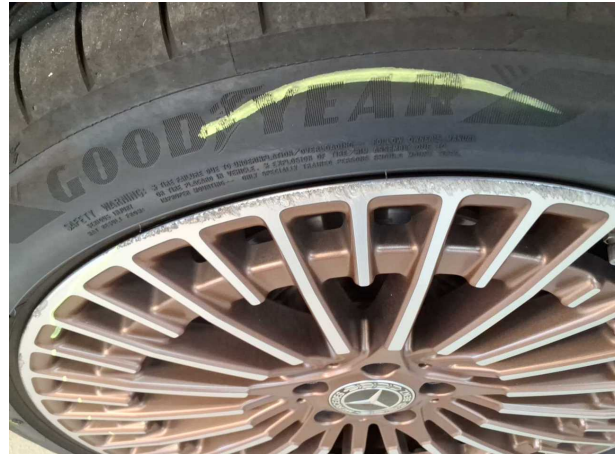
Nr.	Bauteilgruppe	Beschreibung
1	Rad/Reifen	Leichtmetallfelge vorn rechts - verkratzt / verschürft - Wertminderung
2	Rad/Reifen	Reifen vorn rechts - beschädigt - erneuern
3	Heckklappe/-tür	Heckklappe - Delle / Lackschaden - instandsetzen und lackieren

Beschädigung #1: Rad/Reifen: Leichtmetallfelge vorn rechts - verkratzt / verschürft - Wertminderung

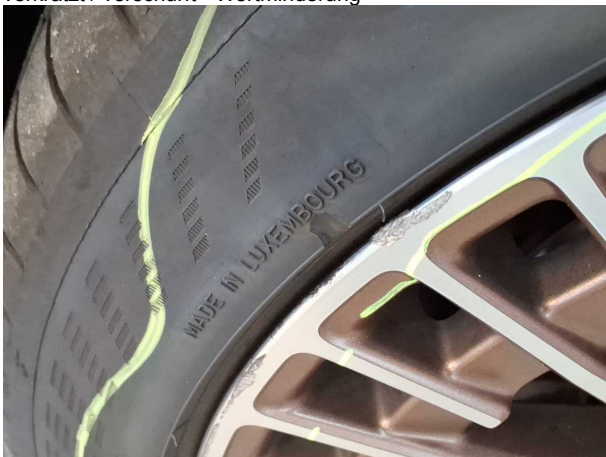
Beschädigung #2: Rad/Reifen: Reifen vorn rechts - beschädigt - erneuern

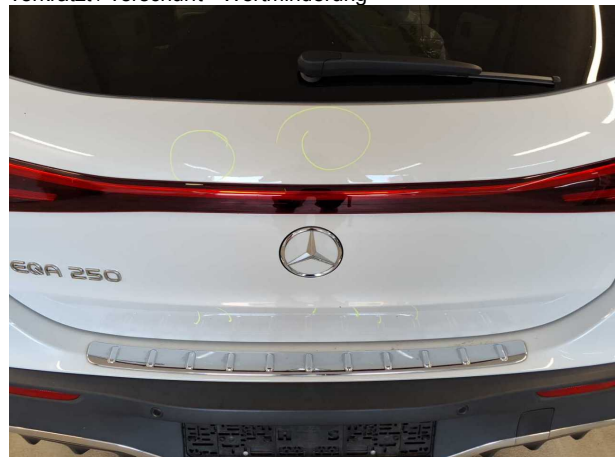
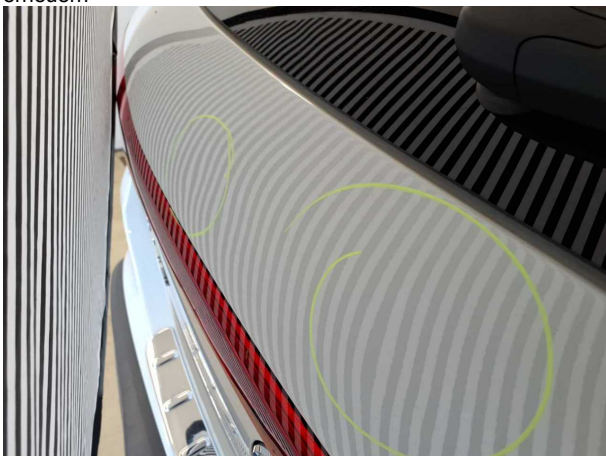
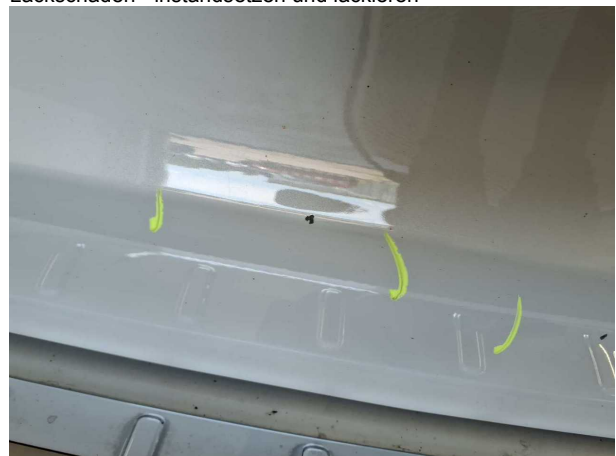
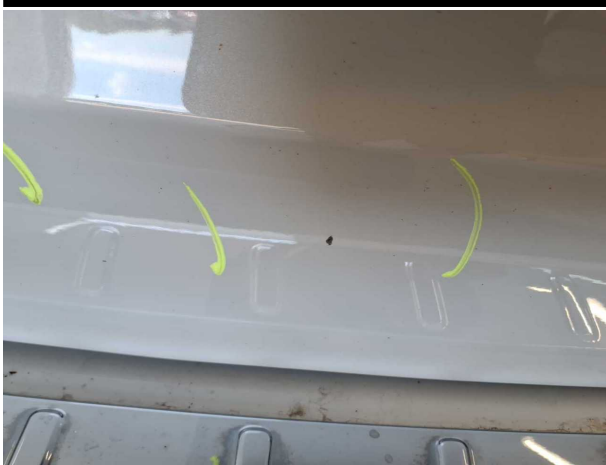
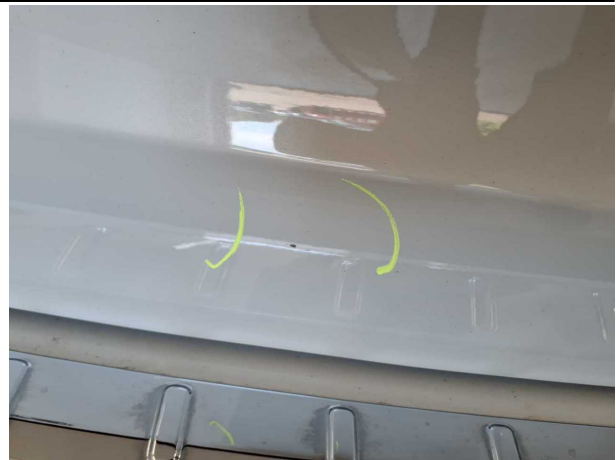
Beschädigung #3: Heckklappe/-tür: Heckklappe - Delle / Lackschaden - instandsetzen und lackieren

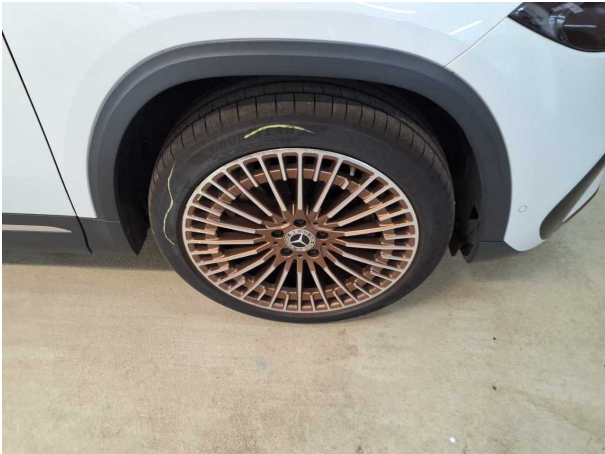
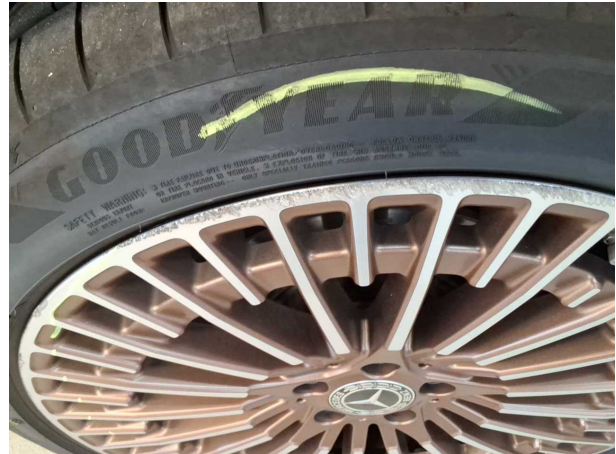
No.	Component group	Description
1	Wheel / tyres	Alloy rim - front right side - Scratched - Loss in value
2	Wheel / tyres	Tyre - front right side - Damaged - Replace
3	Boot lid / rear door	Boot lid - Dent / paintcoat damage - Repair and paint

Damage #1: Wheel / tyres: Alloy rim - front right side - Scratched - Loss in value

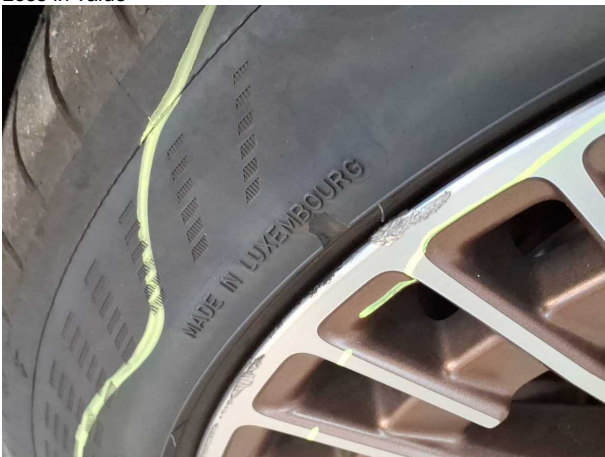
Damage #2: Wheel / tyres: Tyre - front right side - Damaged - Replace

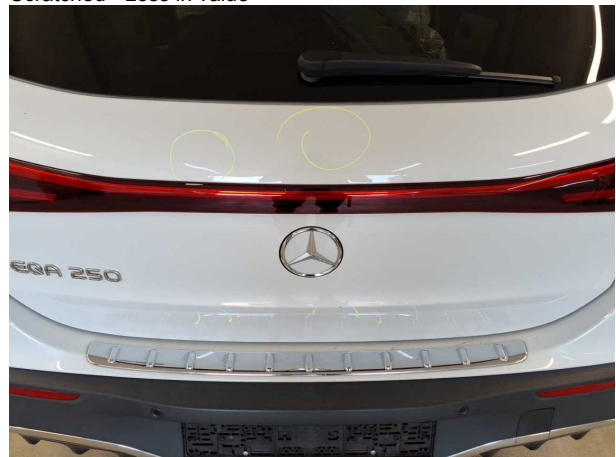
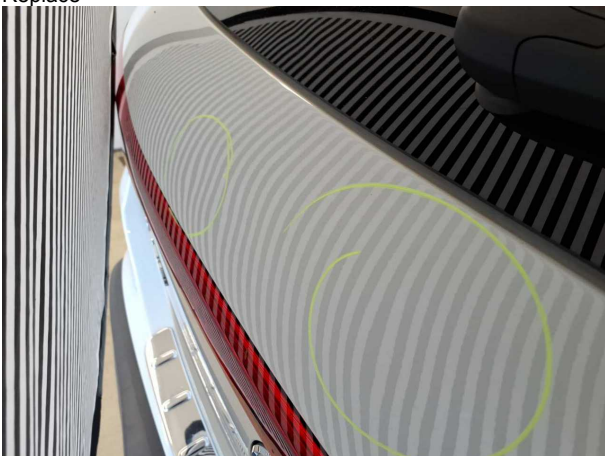
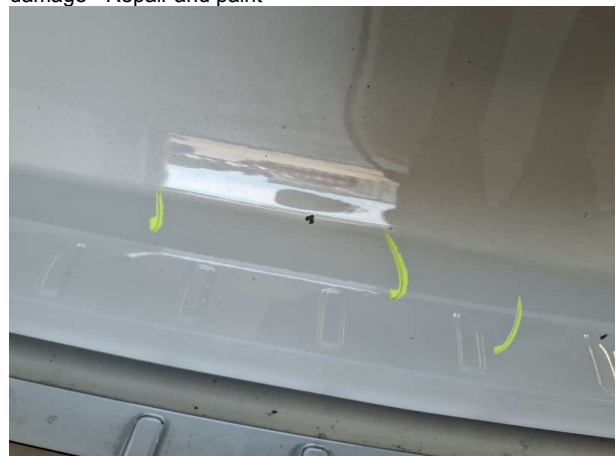
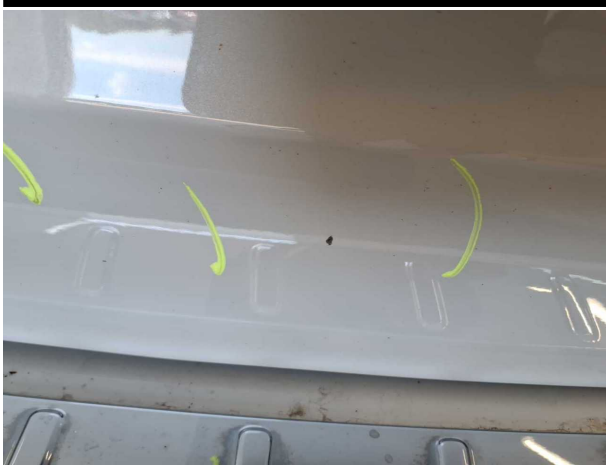
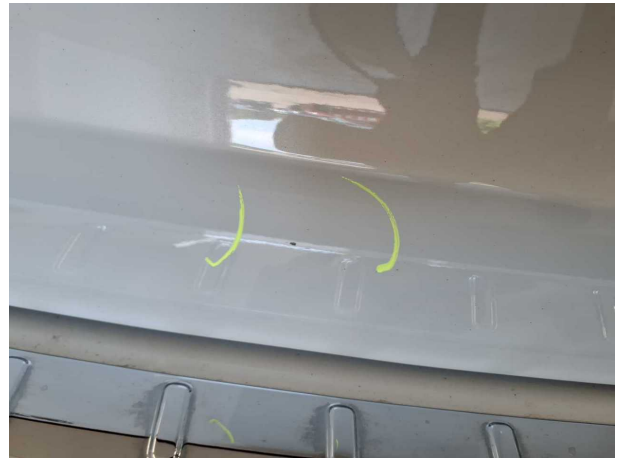
Damage #3: Boot lid / rear door: Boot lid - Dent / paintcoat damage - Repair and paint

Damage #3: Boot lid / rear door: Boot lid - Dent / paintcoat damage
- Repair and paint

Damage #3: Boot lid / rear door: Boot lid - Dent / paintcoat
damage - Repair and paint
