# Zustandsbericht

- Protokoll der Fahrzeugbewertung -

Berichts-Nr: 10917078  
vom: 01.07.2026

**Auftrags-Nr:** 1002397720  
**Besichtigt am:** 01.07.2026 11:58  
**Berichts-Nr:** 10917078  
**FIN:** WAUZZZF23LN027126

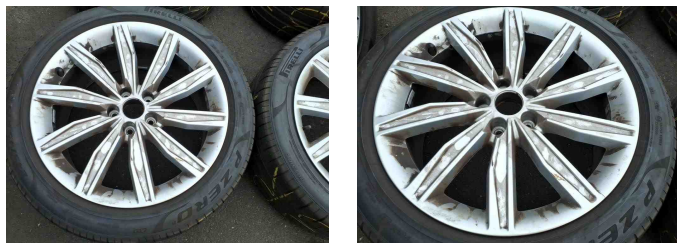
| Nr | Bauteil | Schadensbeschreibung | Reparaturempfehlung |
|---|---|---|---|
| 1 | Alufelge hinten links | Kratzer | Ersetzen<br>Sicherheitsrelevanter Schaden |

1 - Alufelge hinten links - Kratzer - Ersetzen  
Sicherheitsrelevanter Schaden

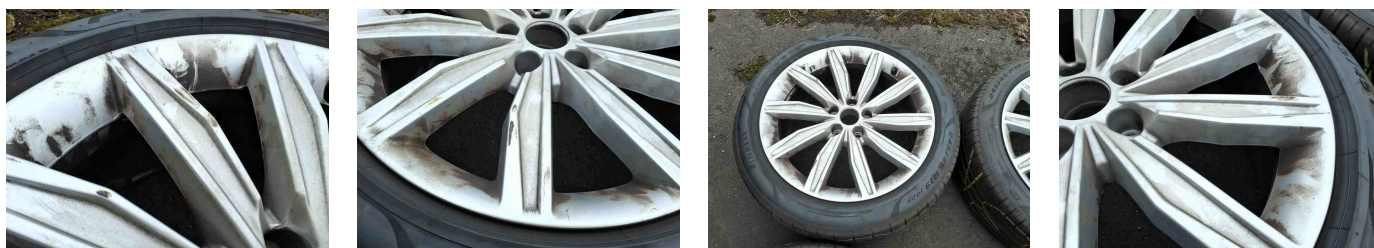
| Nr | Bauteil | Schadensbeschreibung | Reparaturempfehlung |
|---|---|---|---|
| 2 | Alufelge vorne links | Kratzer | Ersetzen<br>Sicherheitsrelevanter Schaden |

2 - Alufelge vorne links - Kratzer - Ersetzen  
Sicherheitsrelevanter Schaden

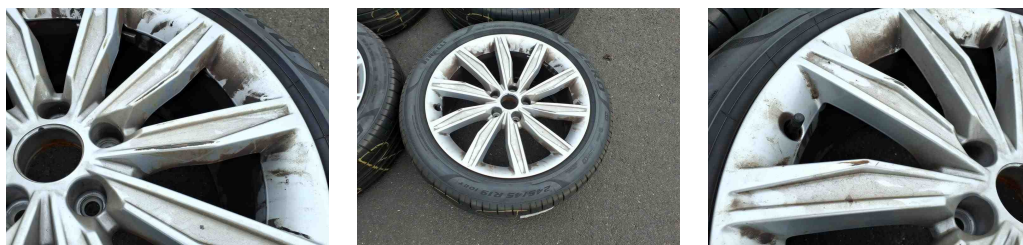
| Nr | Bauteil | Schadensbeschreibung | Reparaturempfehlung |
|---|---|---|---|
| 3 | Alufelge hinten rechts | Kratzer | Ersetzen<br>Sicherheitsrelevanter Schaden |

3 - Alufelge hinten rechts - Kratzer - Ersetzen  
Sicherheitsrelevanter Schaden

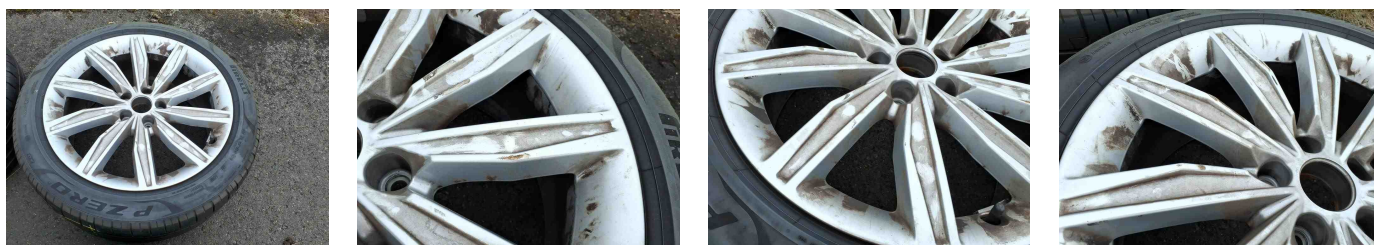
| Nr | Bauteil | Schadensbeschreibung | Reparaturempfehlung |
|---|---|---|---|
| 4 | Alufelge vorne rechts | Kratzer | Ersetzen<br>Sicherheitsrelevanter Schaden |

4 - Alufelge vorne rechts - Kratzer - Ersetzen  
Sicherheitsrelevanter Schaden
