Zustandsbericht

Kunde :	Allane SE HCBE	Amtl. Kennzeichen :	MK-PG 800E
Berichtsnummer :	0000000919613-DE968		
Referenznummer:	31173584

Hyundai Kona (OS)(2017->) Trend Elektro 2WD

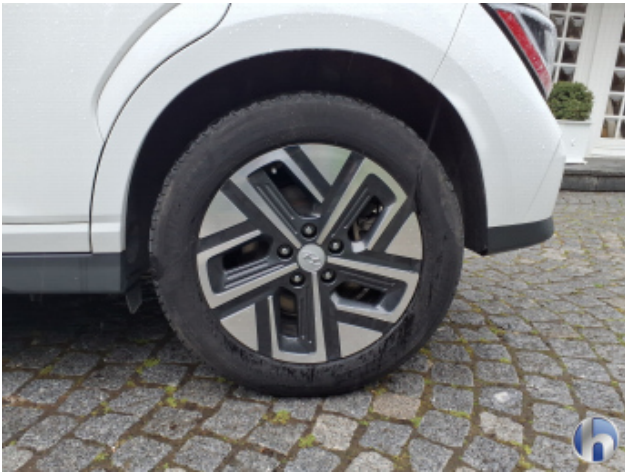
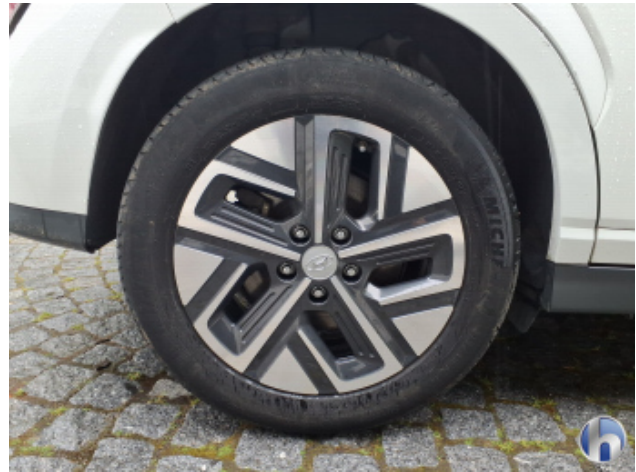
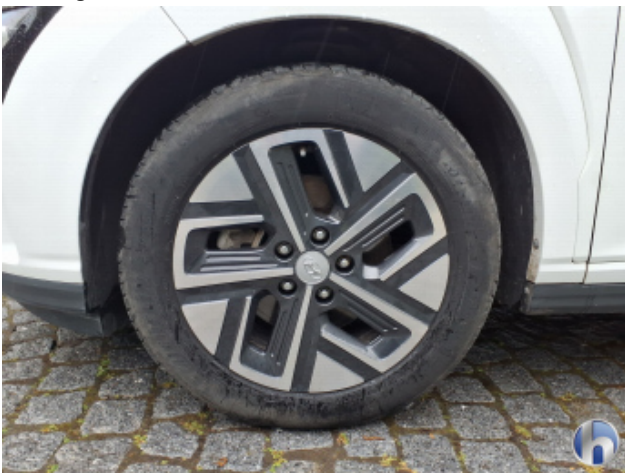
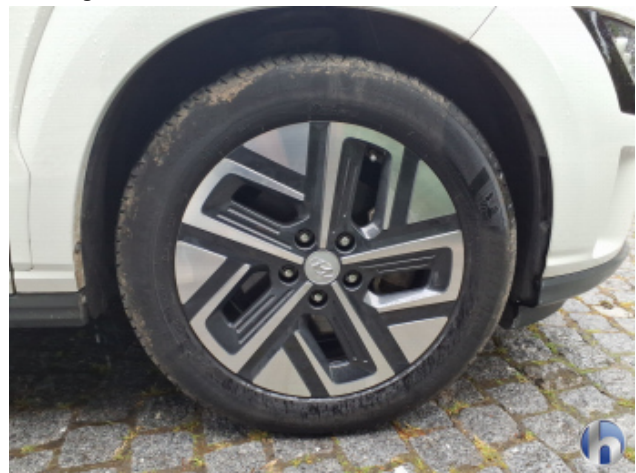
Bereifung

Reifenart / Felgentyp:	Sommerreifen	Aluminium original
2. Achse - links / Zust.	Michelin	215/55/R17/V 3 mm
2. Achse - rechts / Zust.	Michelin	215/55/R17/V 4 mm
1. Achse - links / Zust.	Michelin	215/55/R17/-V 4 mm
1. Achse - rechts / Zust.	Michelin	215/55/R17/-V 4 mm
Verkehrssicherheit:	Verkehrssicher

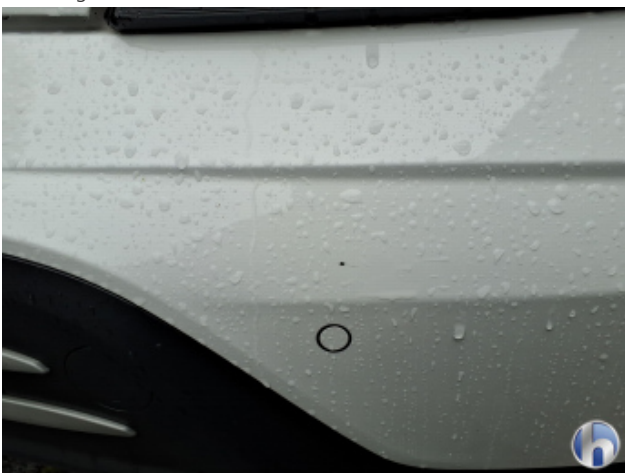
1. Stoßfänger Hinten
Kratzer - Smart Repair

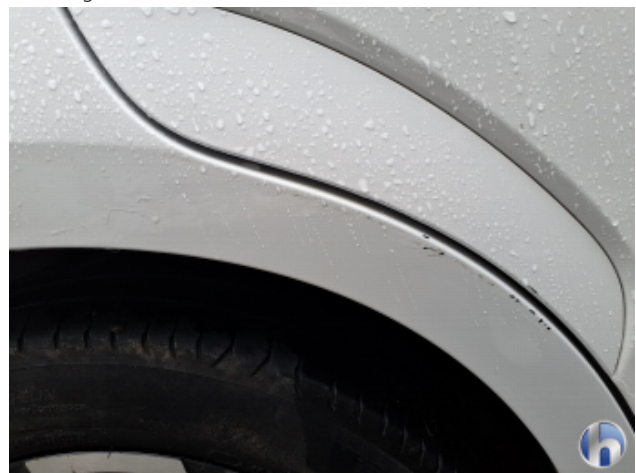
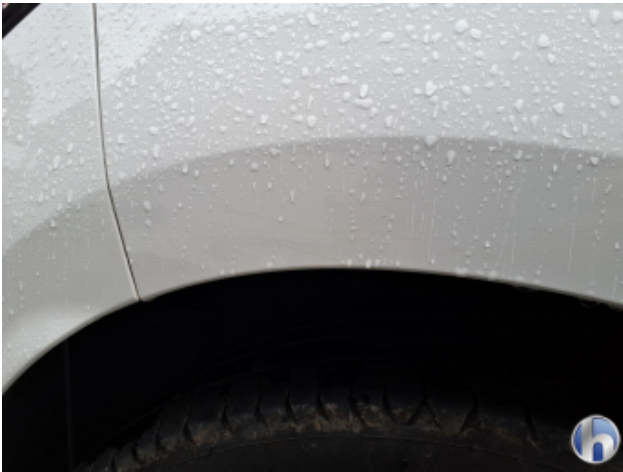
2. Seitenwand - Hinten - Rechts
Beschädigt - Instandsetzen und Lackieren

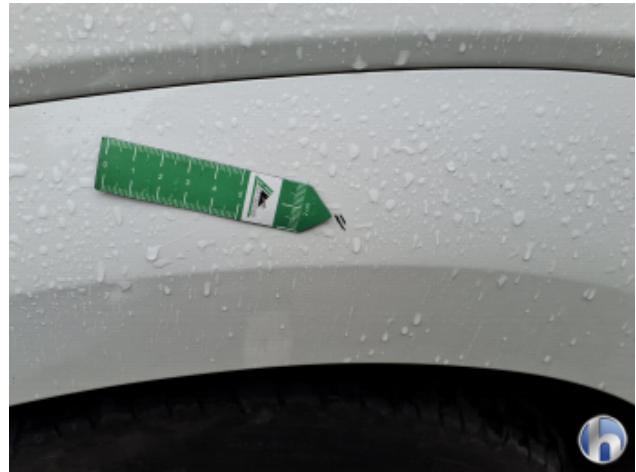
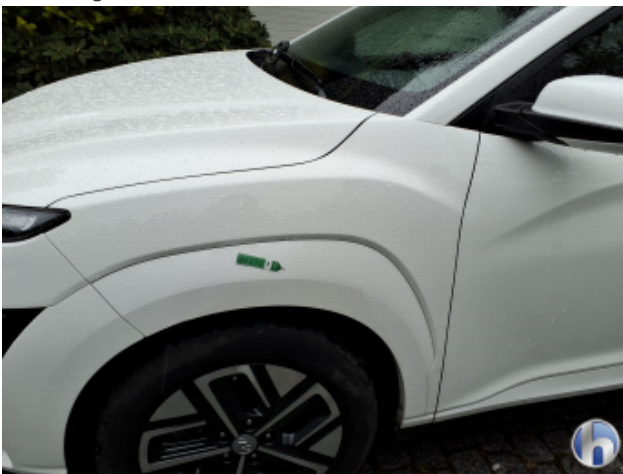
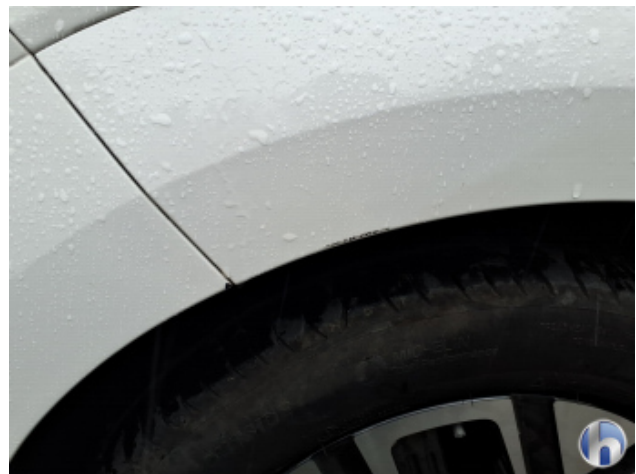
3. Kotflügel Vorne - Links
Kratzer - Lackieren

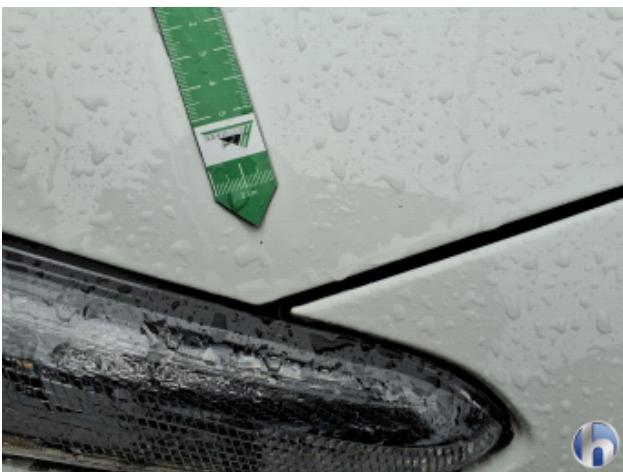
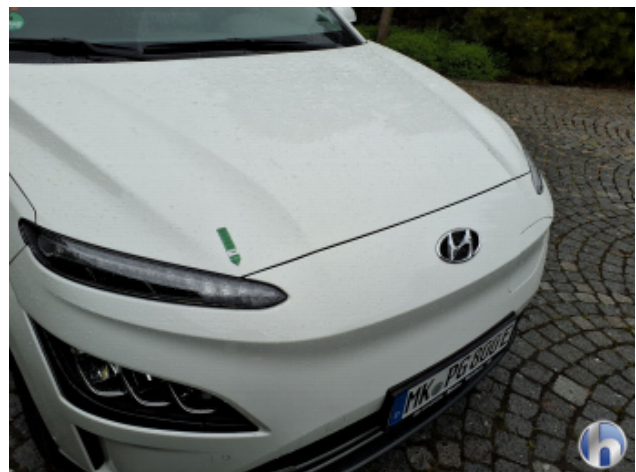
4. Motorhaube
Steinschlag - Ohne Reparatur

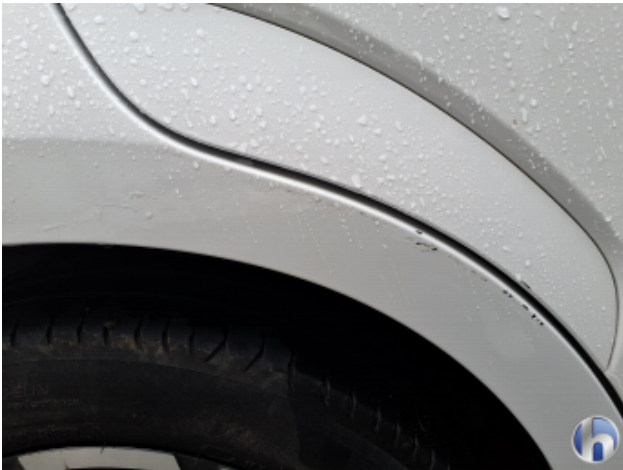
5. Tür Hinten - Rechts
Kratzer - Smart Repair

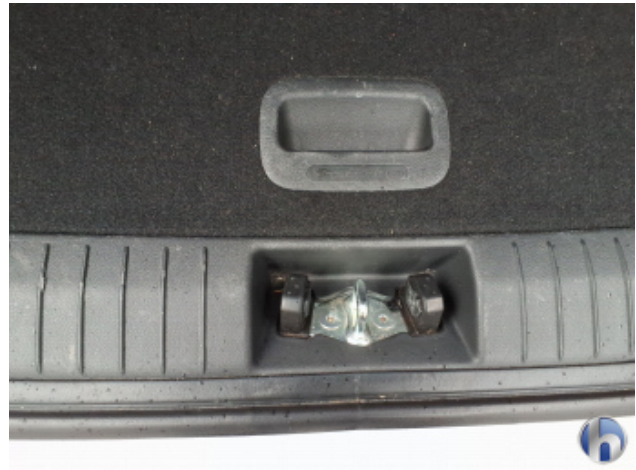
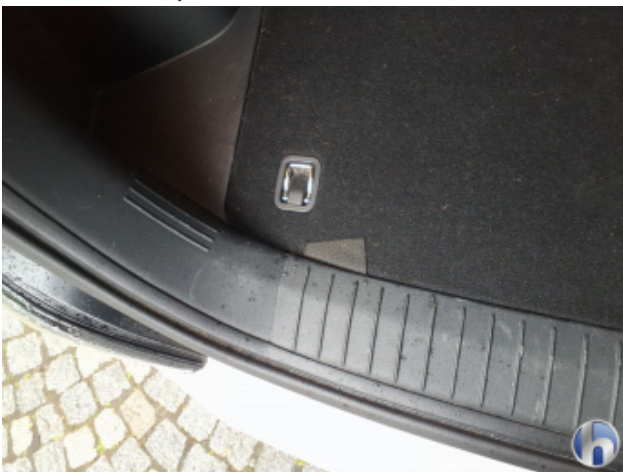
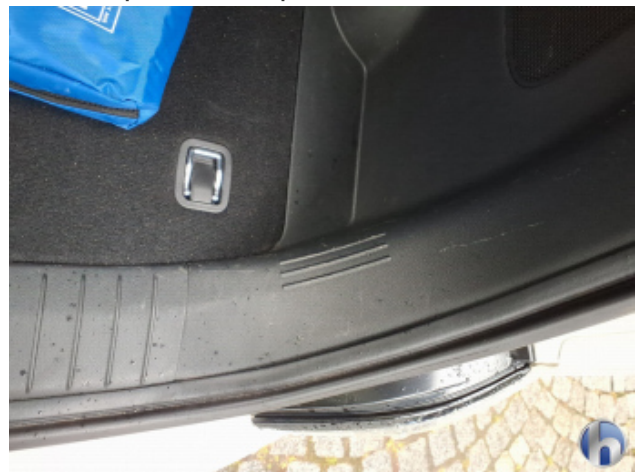
6. Kofferraumverkleidung Links
Gebrauchsspuren - Ohne Reparatur

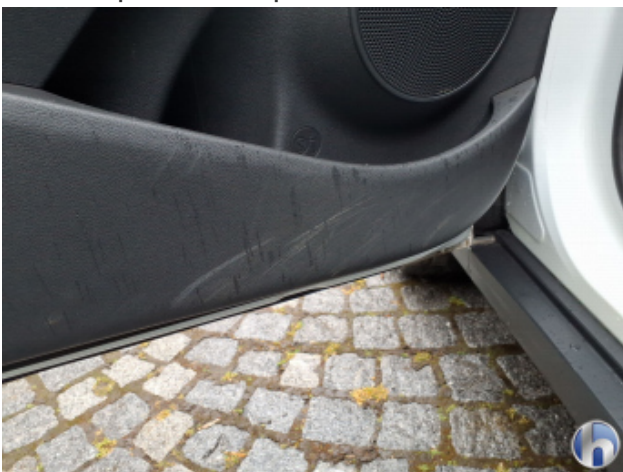
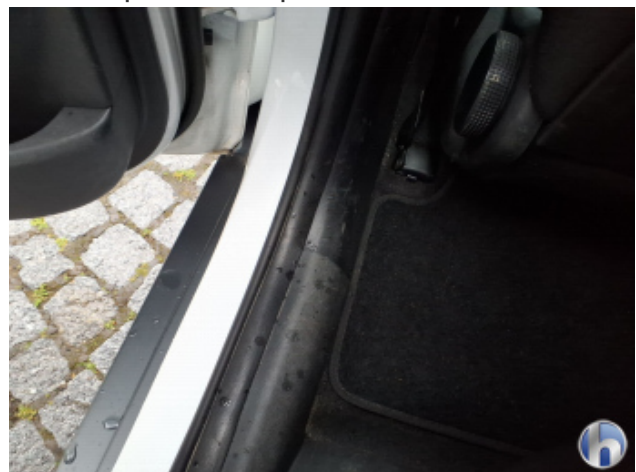
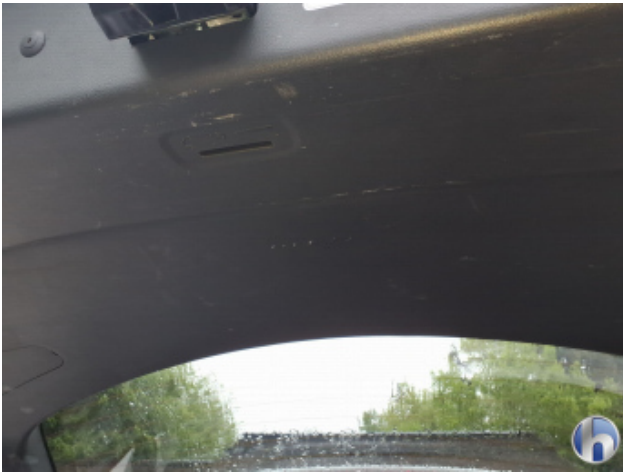
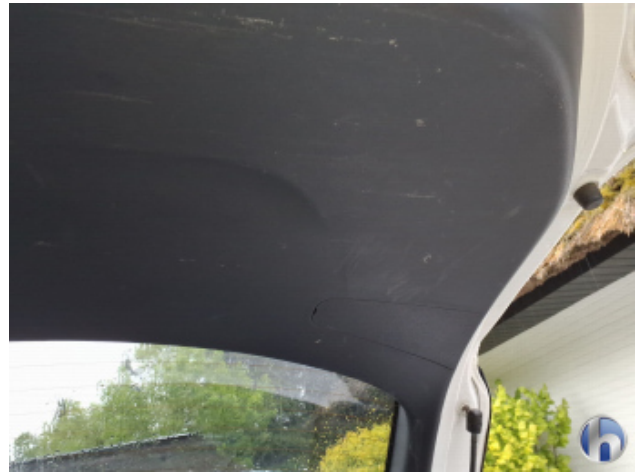
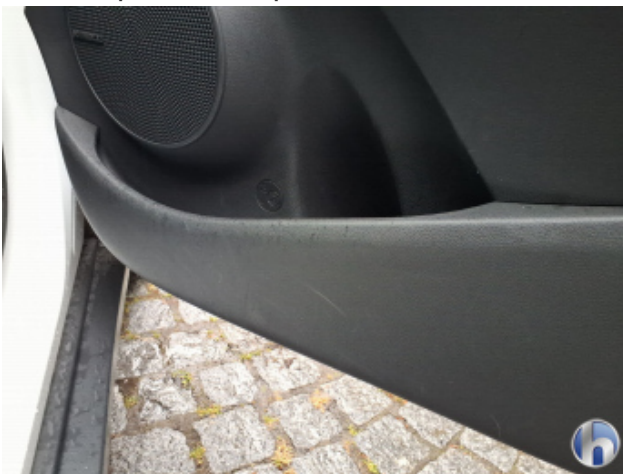
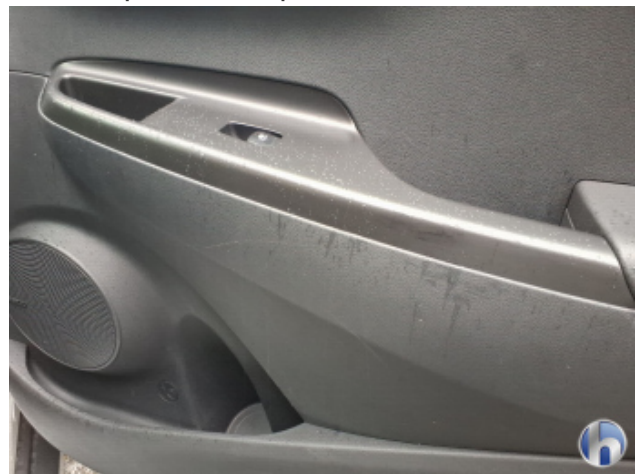
7. Verkleidung
Gebrauchsspuren - Ohne Reparatur

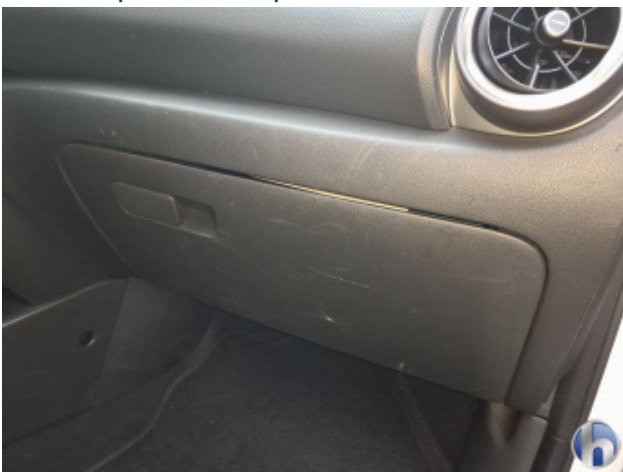
8. Handschuhfach
Kratzer - Erneuern

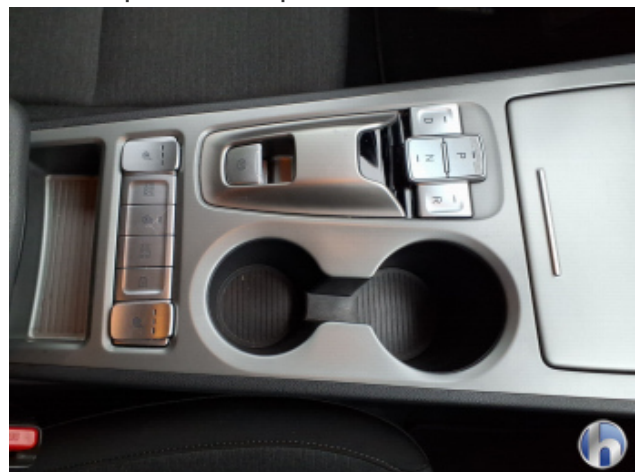
9. Mittelkonsole Innenraum vorne mitte
Gebrauchsspuren - Ohne Reparatur

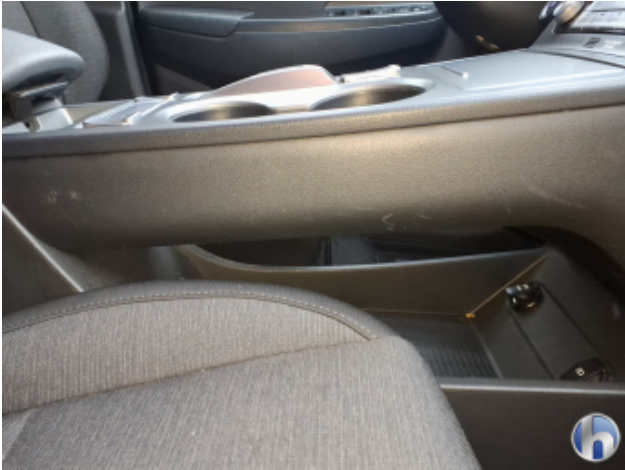
10. Mittelkonsole Innenraum vorne mitte
Gebrauchsspuren - Ohne Reparatur
