## Rapport d'évaluation

A104 - D26071012436

WBA6N71060FM55657

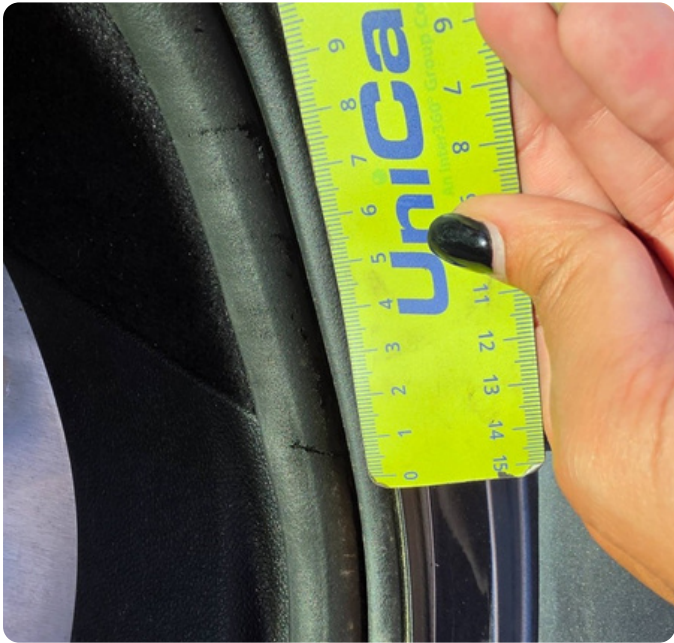
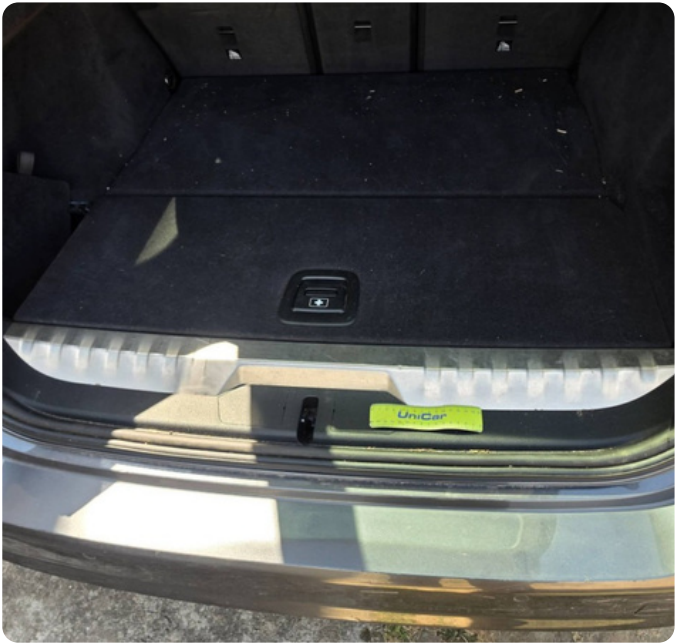
### Joint de coffre

DECHIRURE

E - Echange

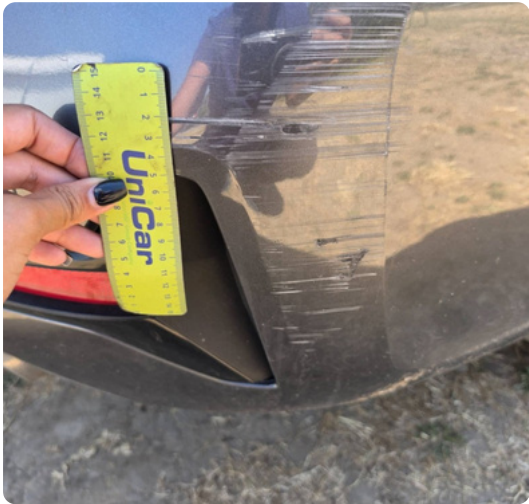
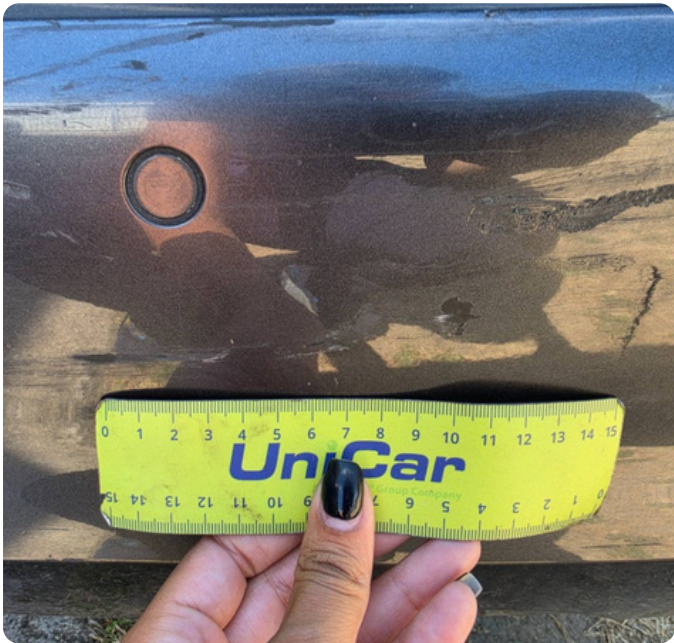
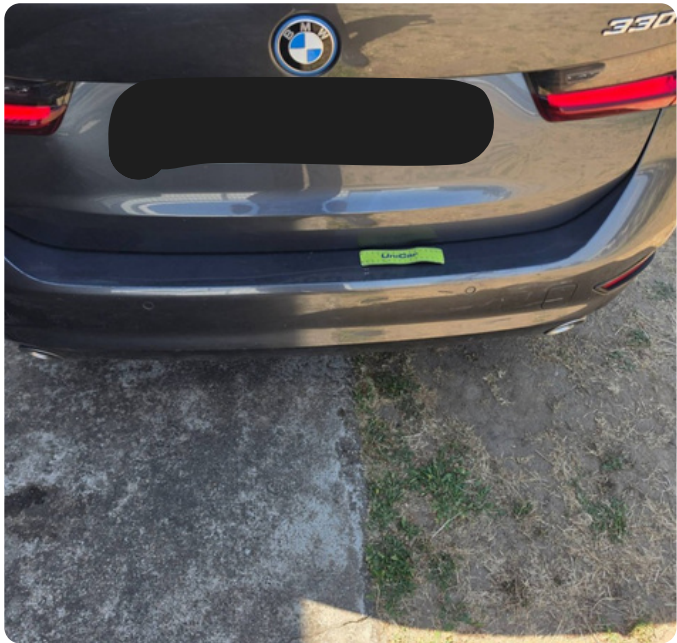
### Pare chocs arrière

Rayures griffures (PC peint)

RPP - Réparation Peinture uniquement

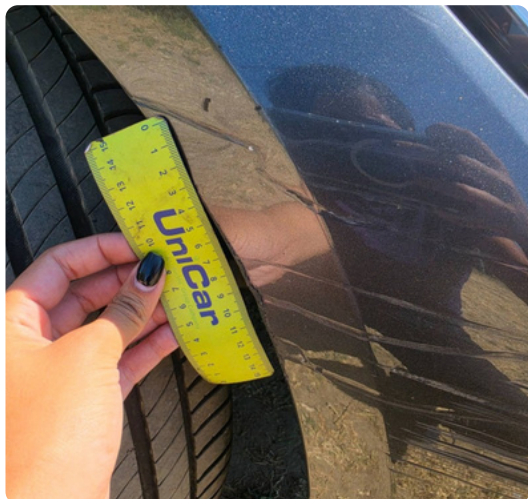
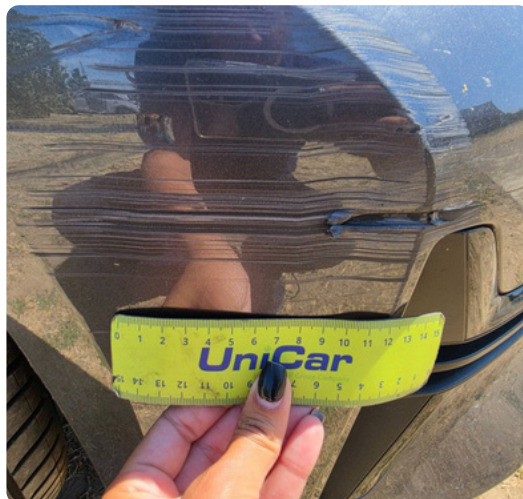
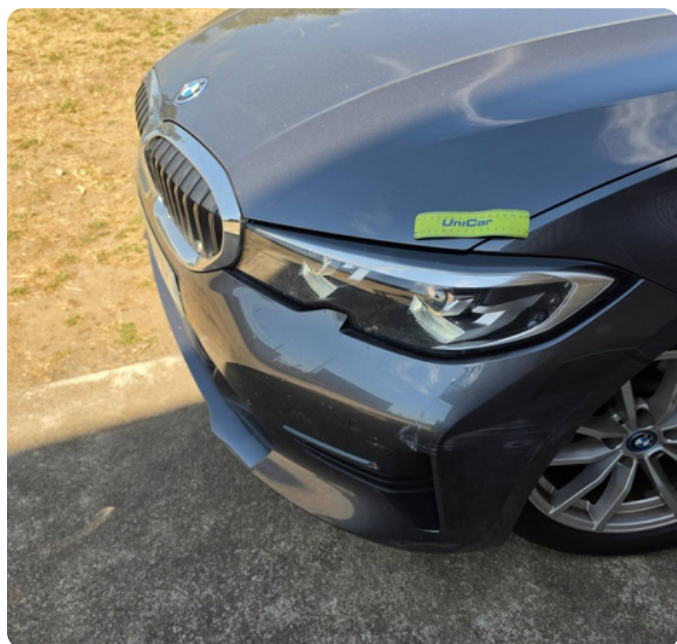
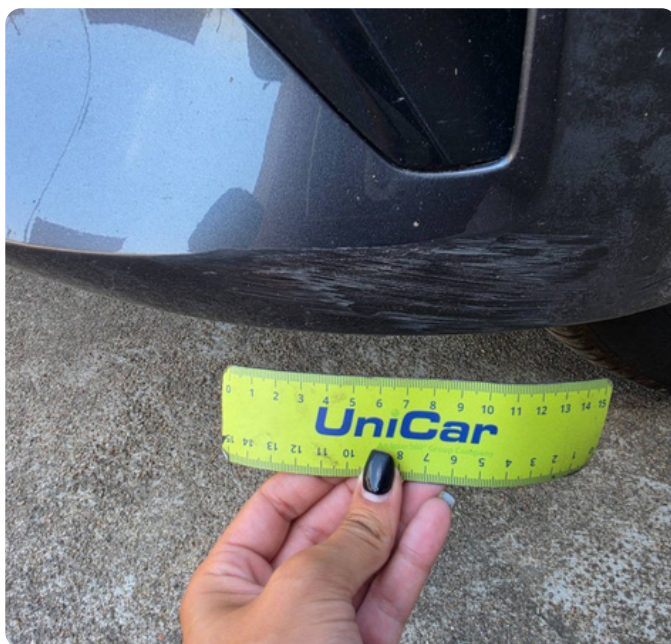
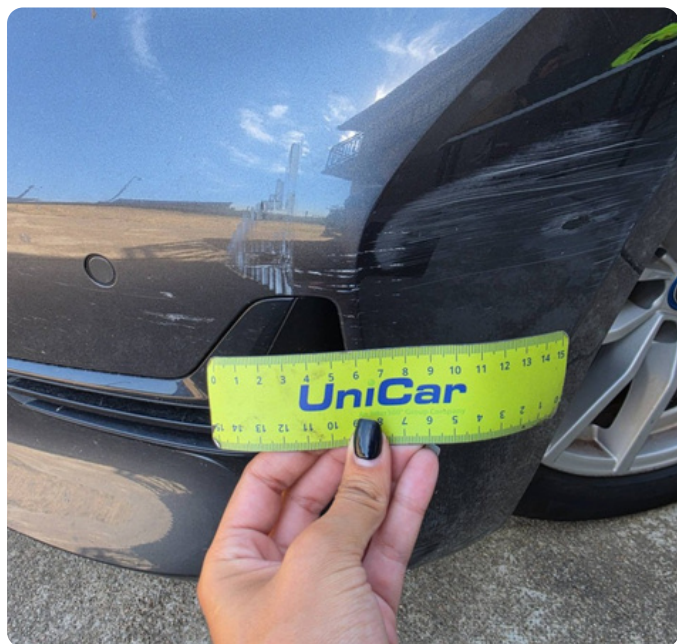
## Pare-chocs

| Type | Déformé (PC peint) |

| Mode de réparation | F - Réparation Tôlerie + Peinture |

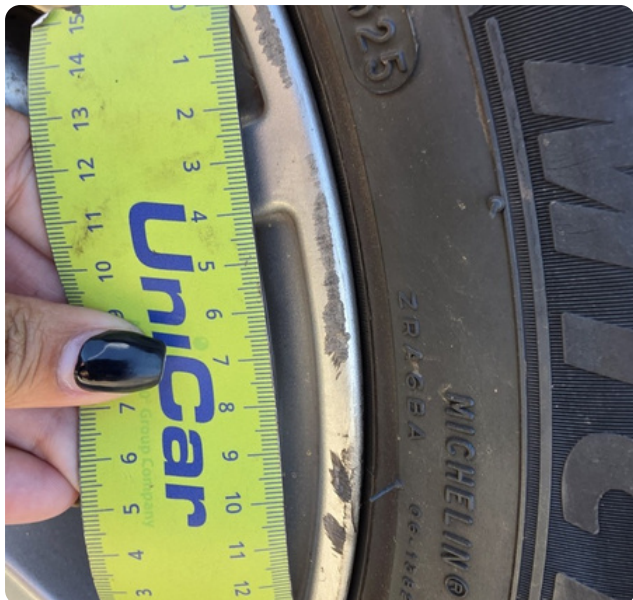
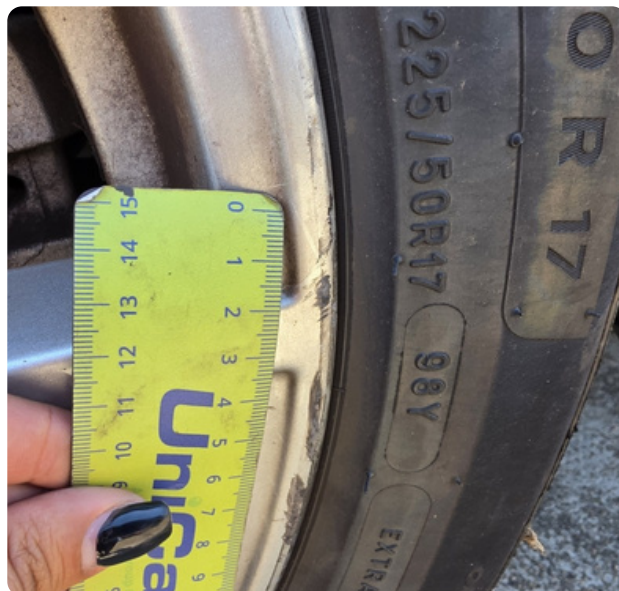
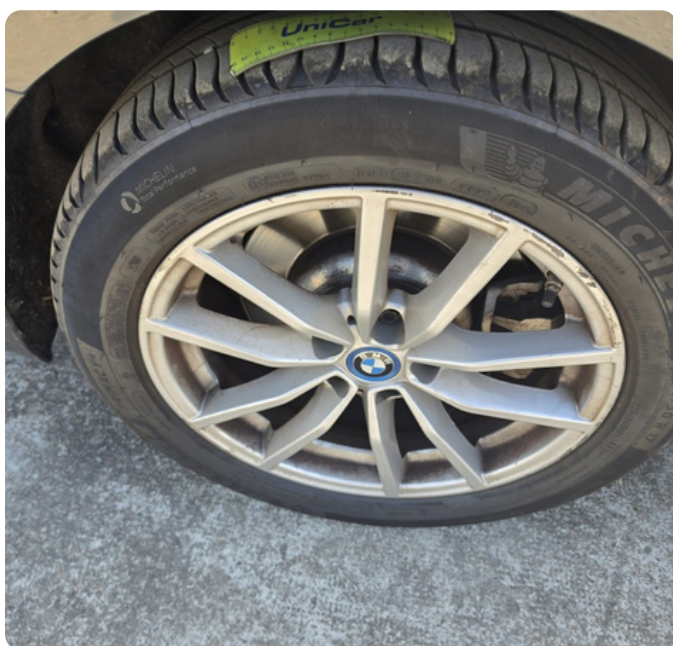
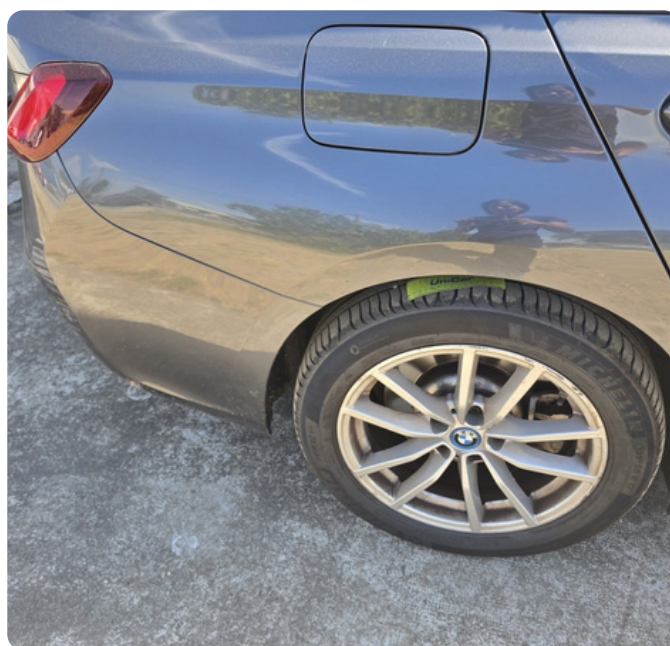
### Jante Aluminium ARD

Rayures JANTE ALU NORMALE

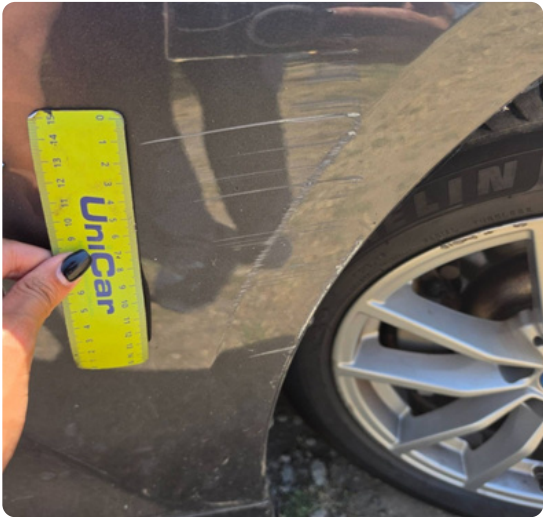
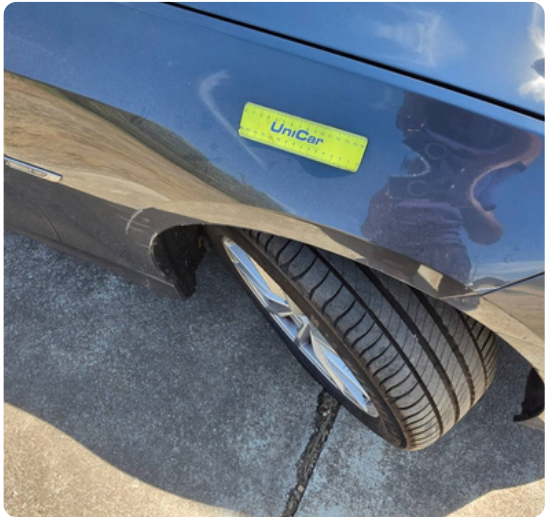
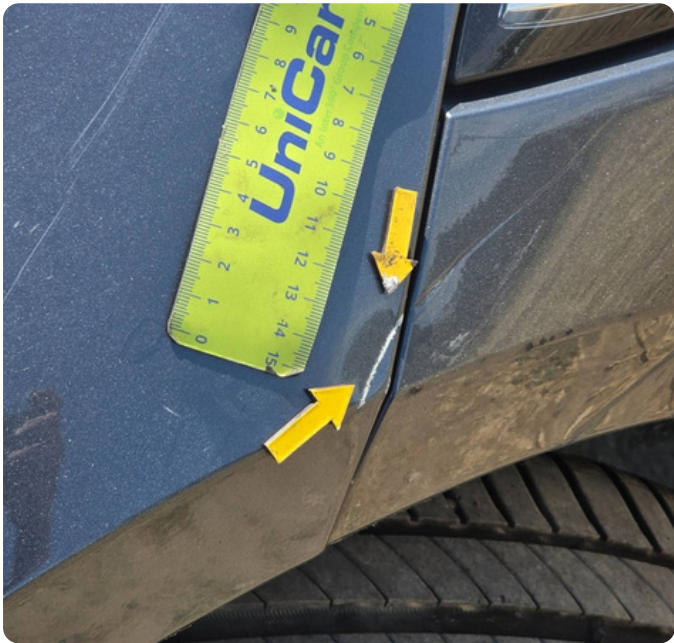
## Aile avant droit

Enfoncements étendus

F - Réparation Tôlerie + Peinture

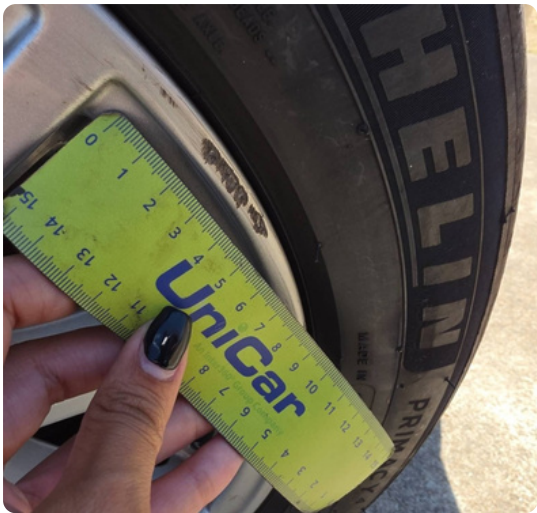
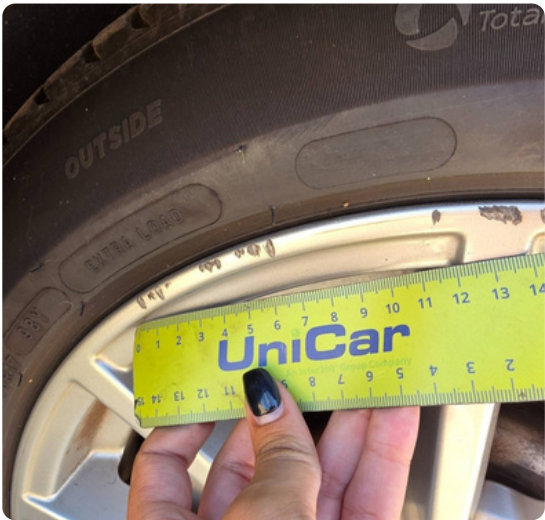
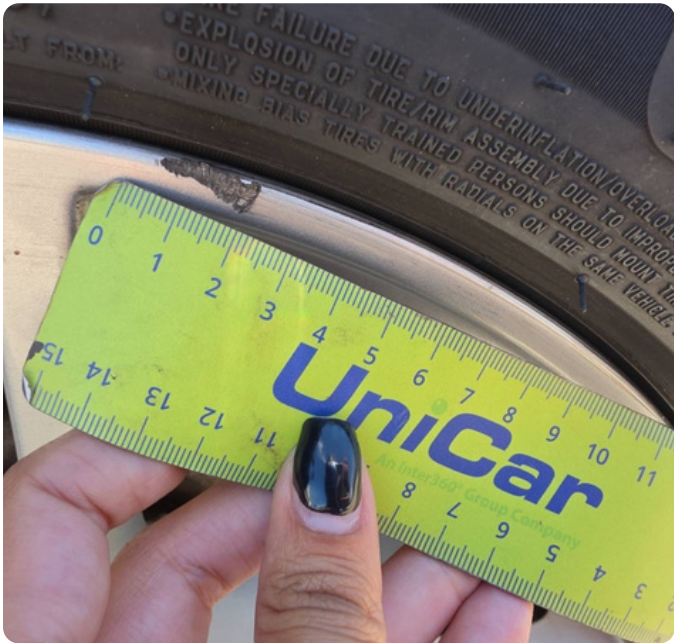
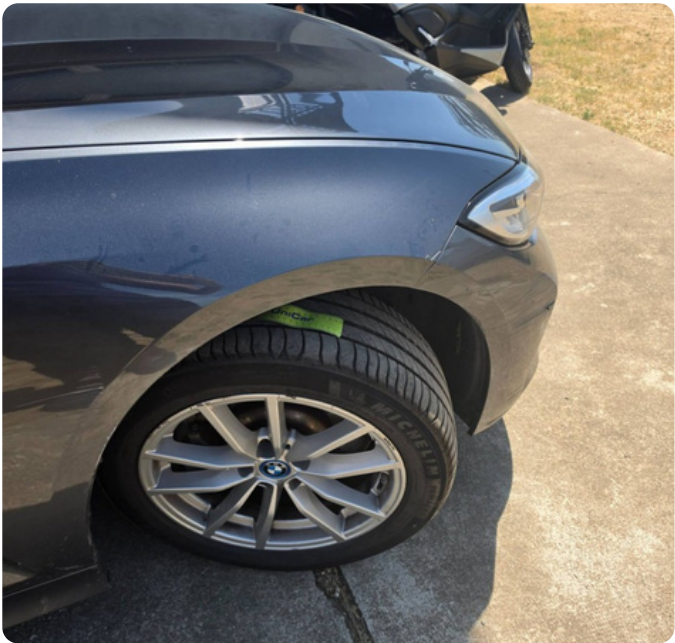
Jante Aluminium AVD

| Type | Rayures JANTE ALU NORMALE |

| Mode de réparation | F - Forfait |

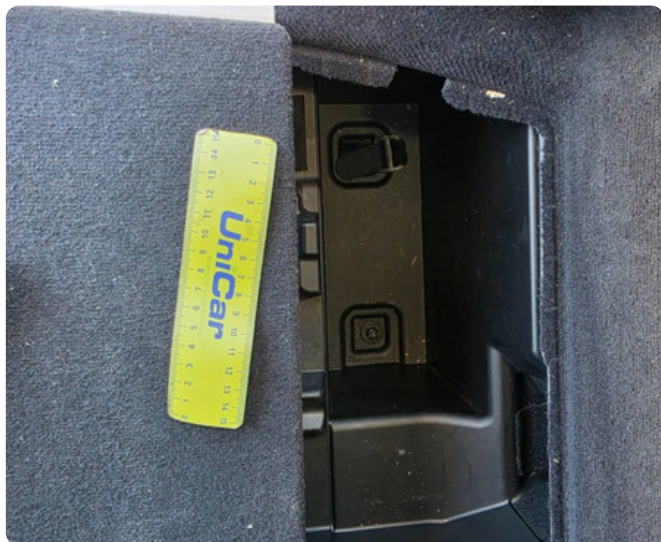
COMPRESSEUR AIR

| Type | Manquant |

| Mode de réparation | F - Forfait |
