## Zustandsbericht

| Berichtsnummer : | 0000000926104-DE968 | | |

#### Hyundai Kona (OS)(2017->) Prime Elektro 2WD

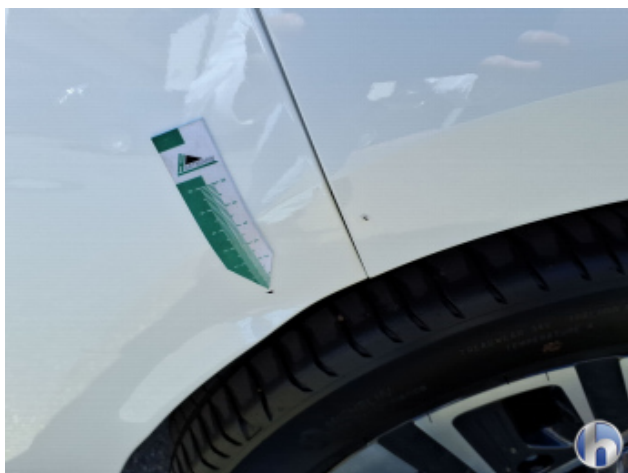
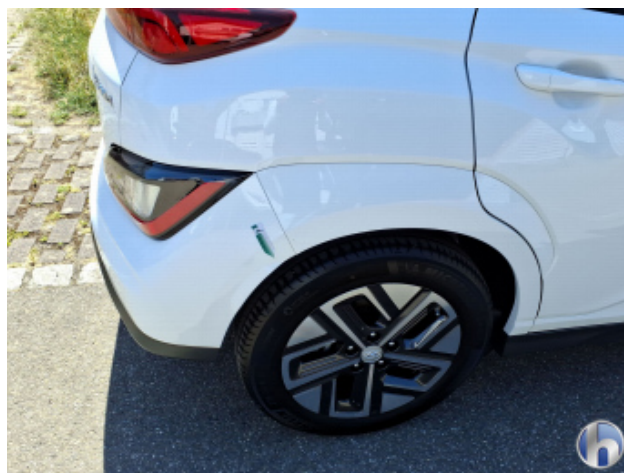
| | Bauteil | Schaden | Rep.-Art |
|---|---|---|---|
| 1. | Stoßfänger Hinten | Kratzer | Smart Repair |

1. Stoßfänger Hinten  
**Kratzer - Smart Repair**

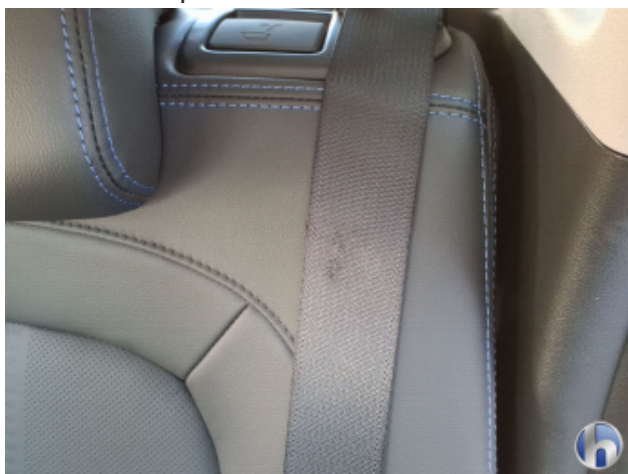
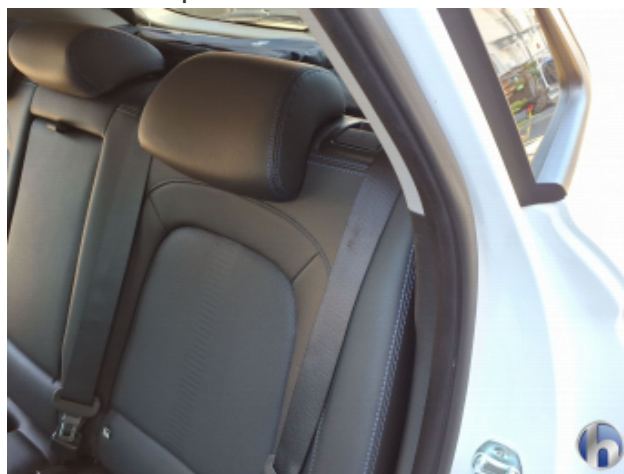
| | Bauteil | Schaden | Rep.-Art |
|---|---|---|---|
| 2. | Sitz Innenraum links hinten | Beschädigt | Erneuern |

2. Sitz Innenraum links hinten  
**Beschädigt - Erneuern**
