## Angaben zum Fahrzeug

## Zustandsbericht

Besichtigungsdatum: 24.04.2026  
**Protokollnummer: 45131295**  
Anlieferungsdatum: 24.04.2026

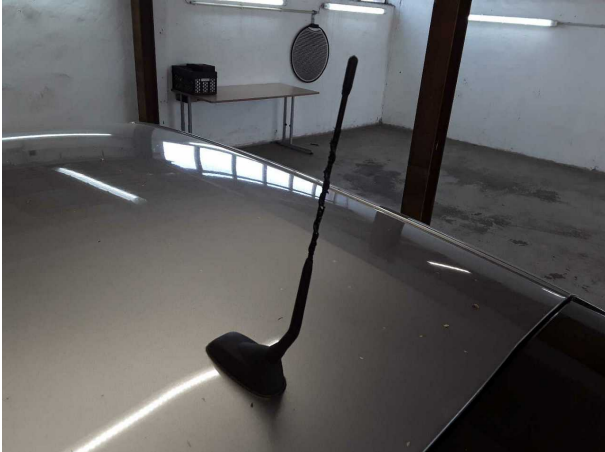
**Beschädigung #1:** Fahrzeugdach: Antennenstab - beschädigt - erneuern

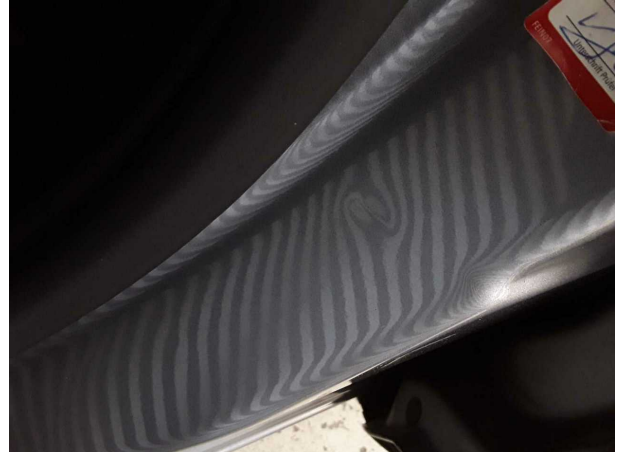
**Beschädigung #2:** Schweller links: Einstieg - Delle(n) - sanft instandsetzen

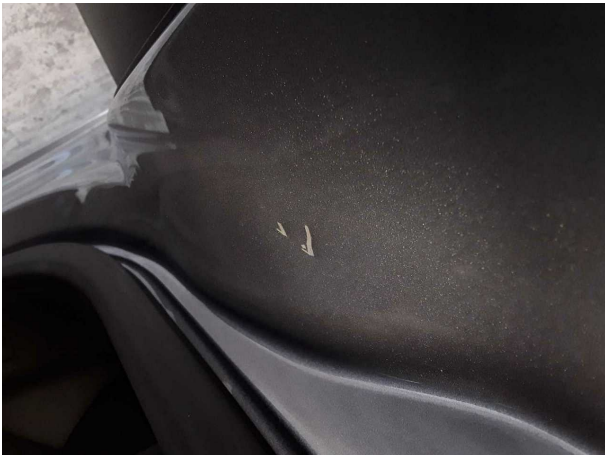
**Beschädigung #3:** Seitenwand rechts: Einstieg - Delle / Lackschaden - Smart Repair

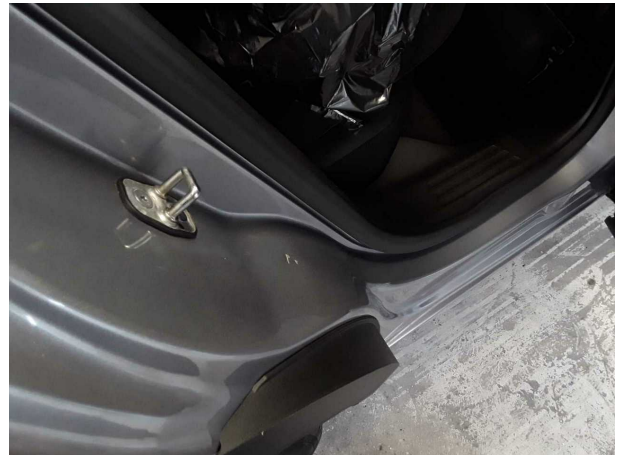
**Beschädigung #3:** Seitenwand rechts: Einstieg - Delle / Lackschaden - Smart Repair

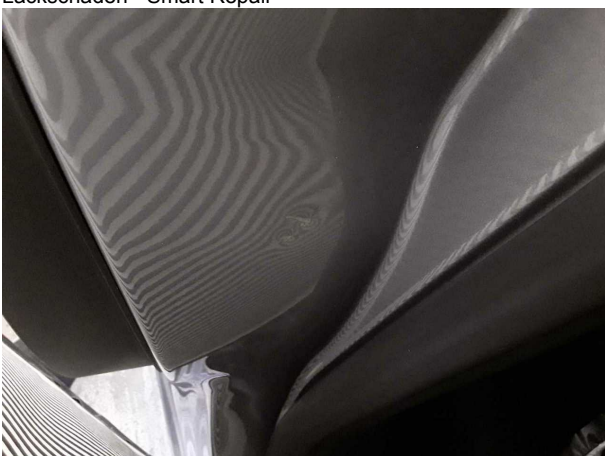
**Beschädigung #3:** Seitenwand rechts: Einstieg - Delle / Lackschaden - Smart Repair

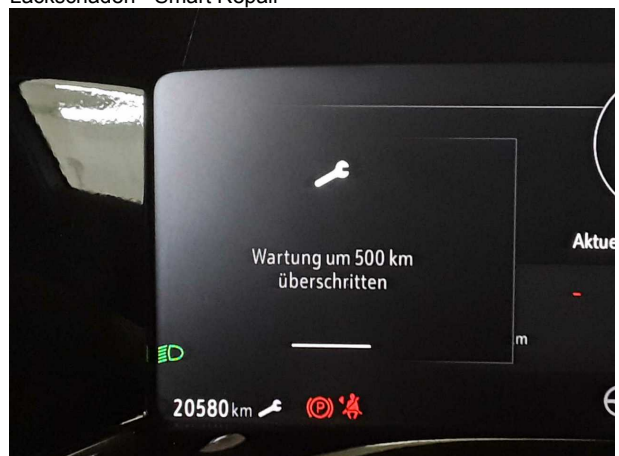
**Beschädigung #4:** Sonstiges: Inspektion/Wartung - fällig - erneuern

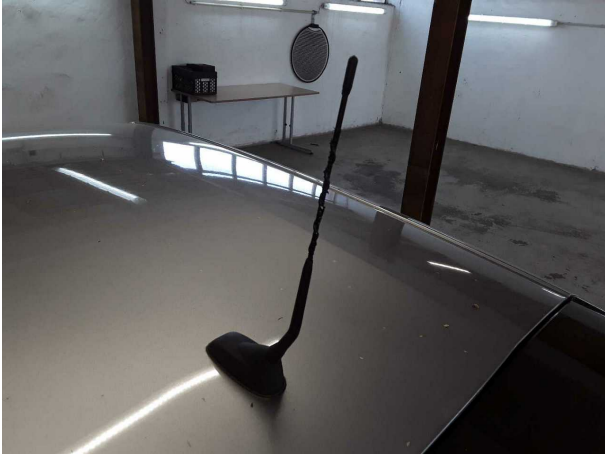
**Damage #1:** Roof: Stub aerial - Damaged - Replace

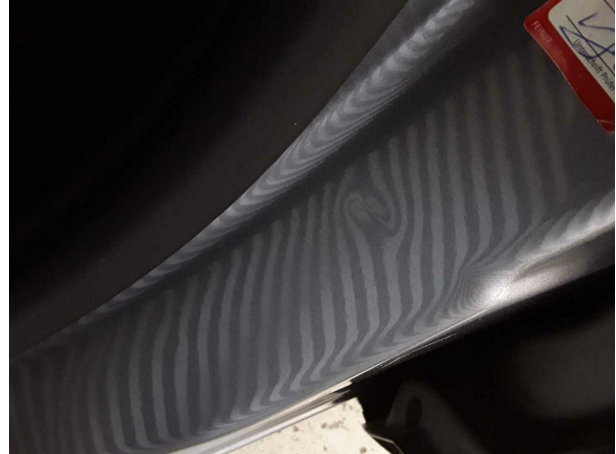
**Damage #2:** Sill - left side: Sill - dent(s) - Smooth repair work

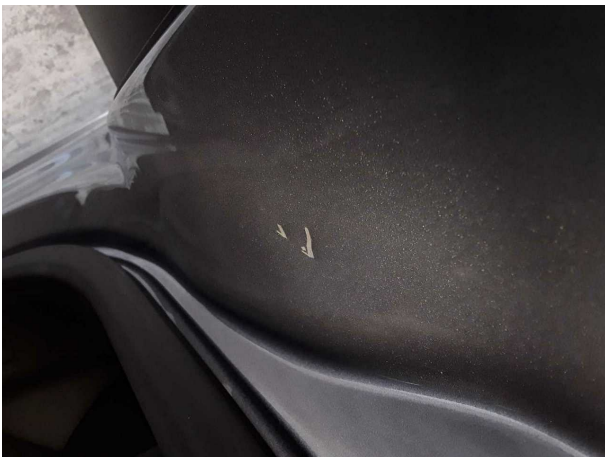
**Damage #3:** Side panel - rear right side: Sill - Dent / paintcoat damage - Smart repair

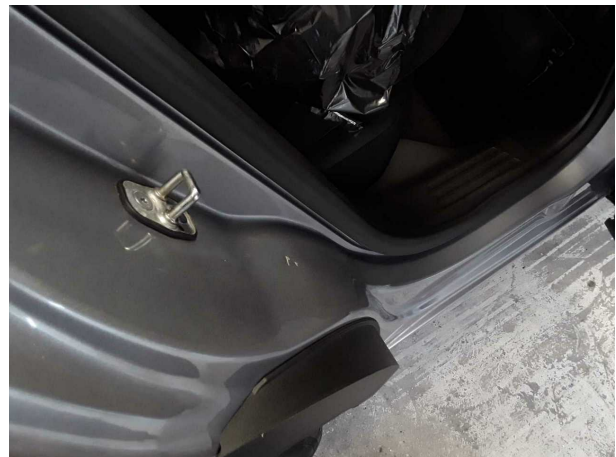
**Damage #3:** Side panel - rear right side: Sill - Dent / paintcoat damage - Smart repair

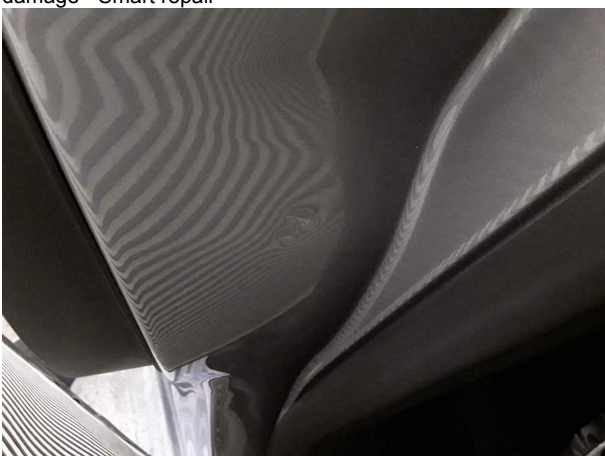
**Damage #3:** Side panel - rear right side: Sill - Dent / paintcoat damage - Smart repair

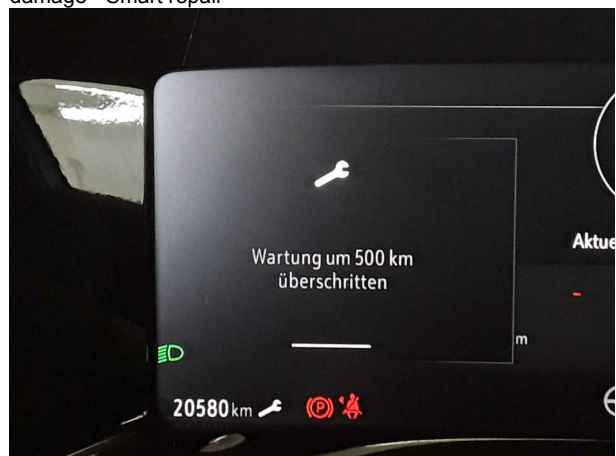
**Damage #4:** Misc.: Inspection / maintenance - Due - Replace
