## Fahrzeugbeschreibung

## Zustandsbericht

| Berichtsnummer : | 0000000930942-DE968 | | |

#### Renault Traffic Kasten (06.2014->) L1H1 3,0t Komfort

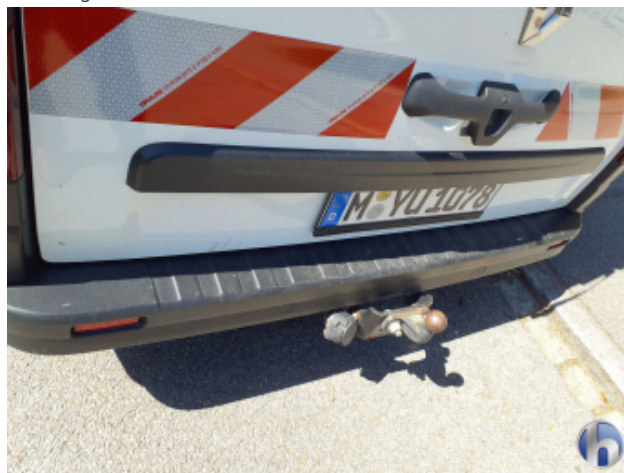
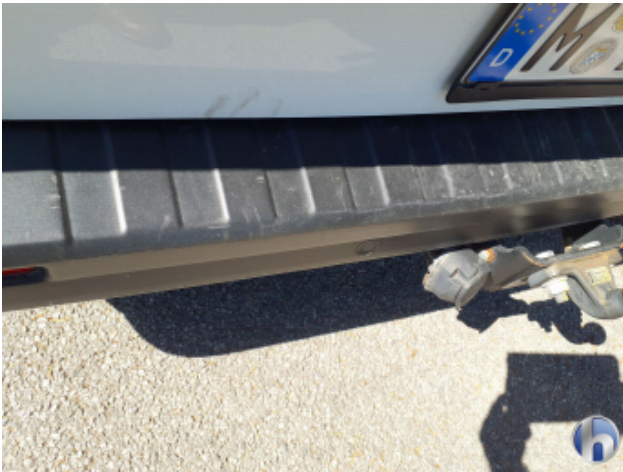
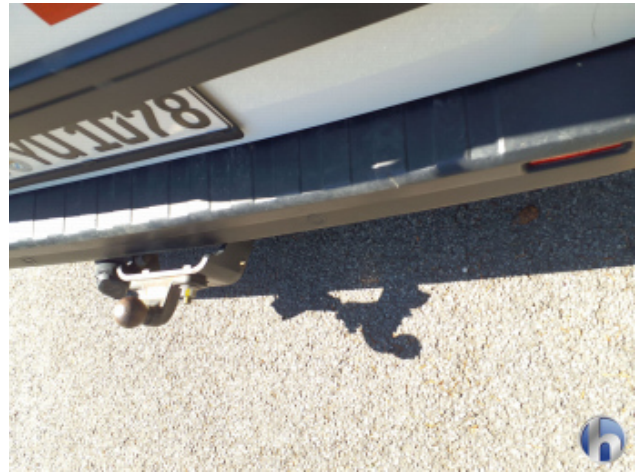
| | Bauteil | Schaden | Rep.-Art |
|---|---|---|---|
| 1. | Stoßfänger Hinten | Gebrauchsspuren | Ohne Reparatur |

1. Stoßfänger Hinten  
Gebrauchsspuren - Ohne Reparatur

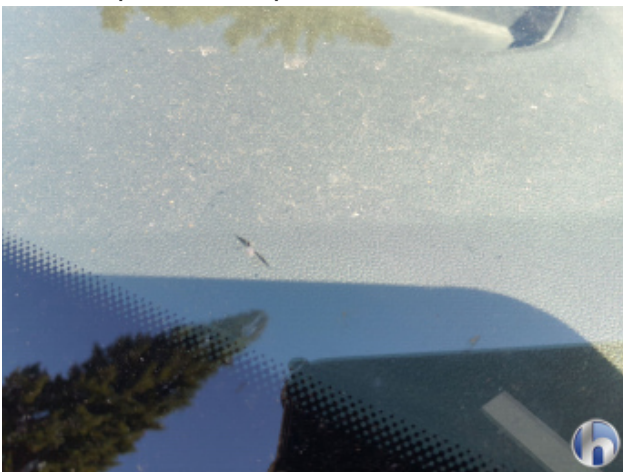
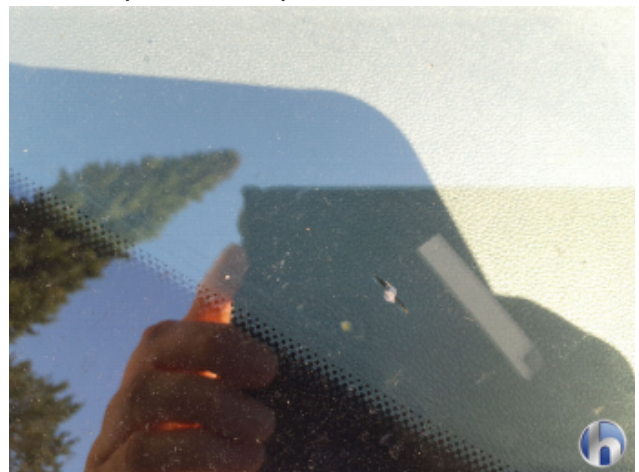
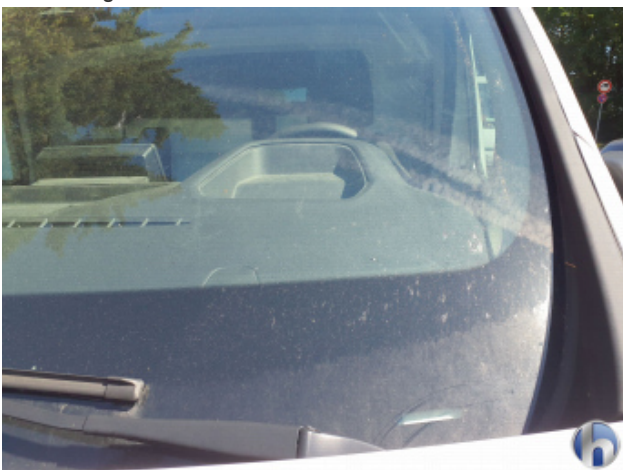
| | Bauteil | Schaden | Rep.-Art |
|---|---|---|---|
| 2. | Windschutzscheibe | Steinschlag | Erneuern |

2. Windschutzscheibe  
Steinschlag - Erneuern

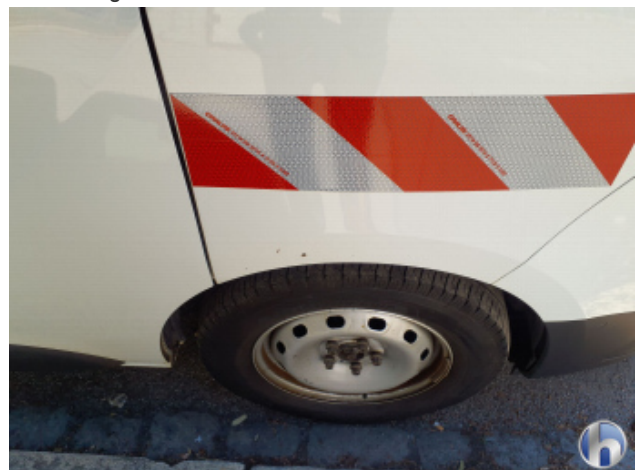
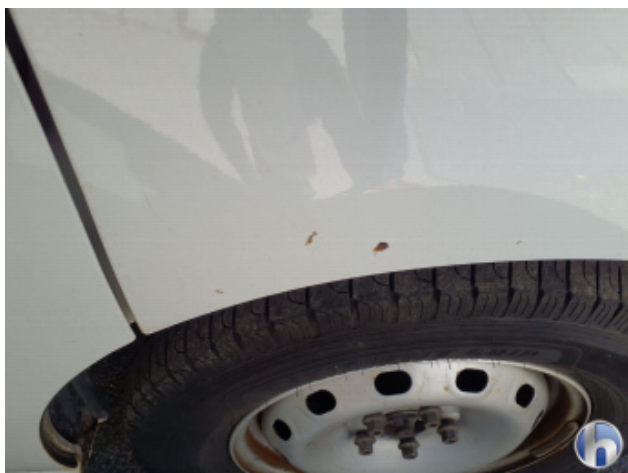
| | Bauteil | Schaden | Rep.-Art |
|---|---|---|---|
| 3. | Kotflügel Vorne - Rechts | Rost | Smart Repair |

3. Kotflügel Vorne - Rechts  
Rost - Smart Repair

3. Kotflügel Vorne - Rechts  
**Rost - Smart Repair**

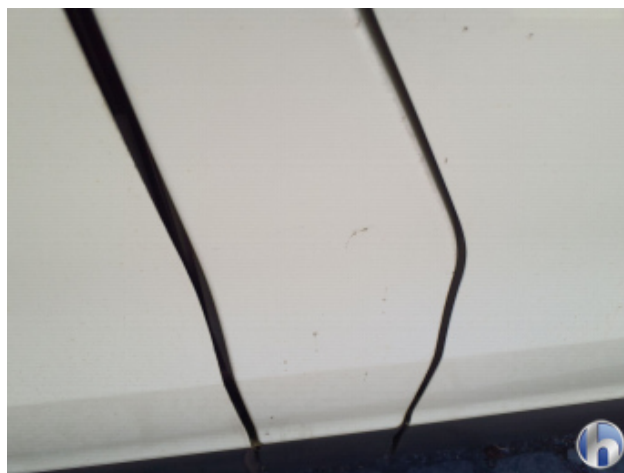
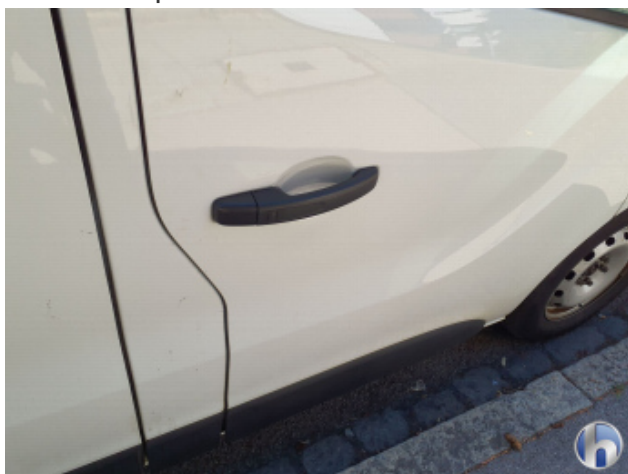
| | Bauteil | Schaden | Rep.-Art |
|---|---|---|---|
| 4. | B-Säule Mitte - Rechts | Kratzer | Smart Repair |

4. B-Säule Mitte - Rechts  
**Kratzer - Smart Repair**

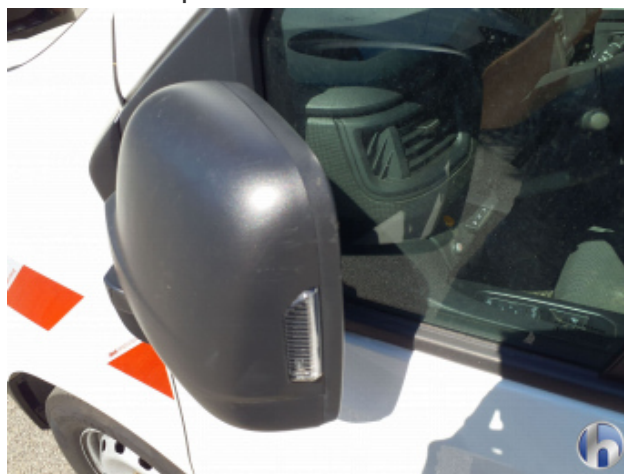
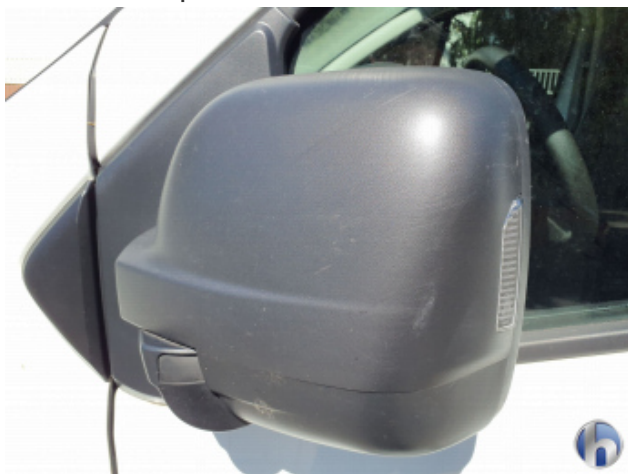
| | Bauteil | Schaden | Rep.-Art |
|---|---|---|---|
| 5. | Außenspiegel Gehäuse - Links | Gebrauchsspuren | Ohne Reparatur |

5. Außenspiegel Gehäuse - Links  
**Gebrauchsspuren - Ohne Reparatur**

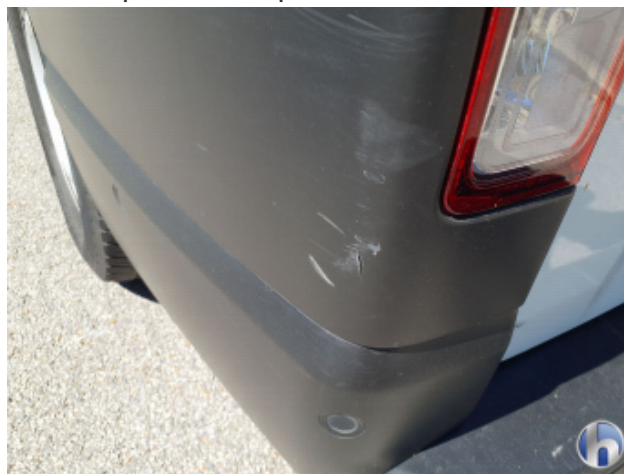
| | Bauteil | Schaden | Rep.-Art |
|---|---|---|---|
| 7. | Eckstück Säule | Beschädigt | Erneuern |

7. Eckstück Säule  
**Beschädigt - Erneuern**
