Fahrzeug: **RENAULT Kangoo BLUE dCi 95 Intens Kompaktvan5-türig 1461 ccm 95 PS / 70 KW Diesel 6-Gang Manuell**

Amtliches Kennzeichen:	B -GF 0346	Fahrgestell-Nummer:	VF1RFK00869094455
Vertrags-Nummer:	67656079	Erstzulassung:	31.01.2023
Internes KZ:	15028521	Kilometer-Stand:	101442
Unfall/Schaden:	Das Fahrzeug hat reparierten Unfallschaden gem. beiliegendem Protokoll.

Zustandsbericht

Fahrzeughalter	Allane SE
Ihr Auftrag vom	22.04.2026 durch Allane SE
Besichtigungsort	60437 Frankfurt, Berner Str. 81
Besichtigungsdatum	05.05.2026
Referenznummern	0031171880 - 0067656079

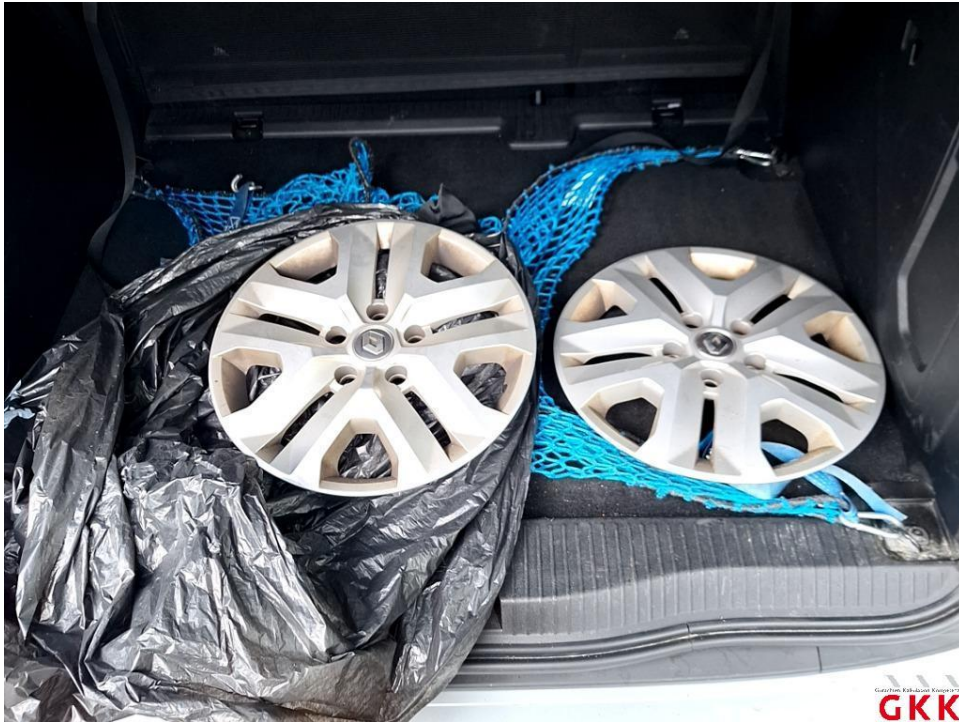
Radkappe(n) 2 x beiliegend, fehlt (Bild 13)

Bild 13. Radkappe(n), 2 x beiliegend, fehlt, ersetzen

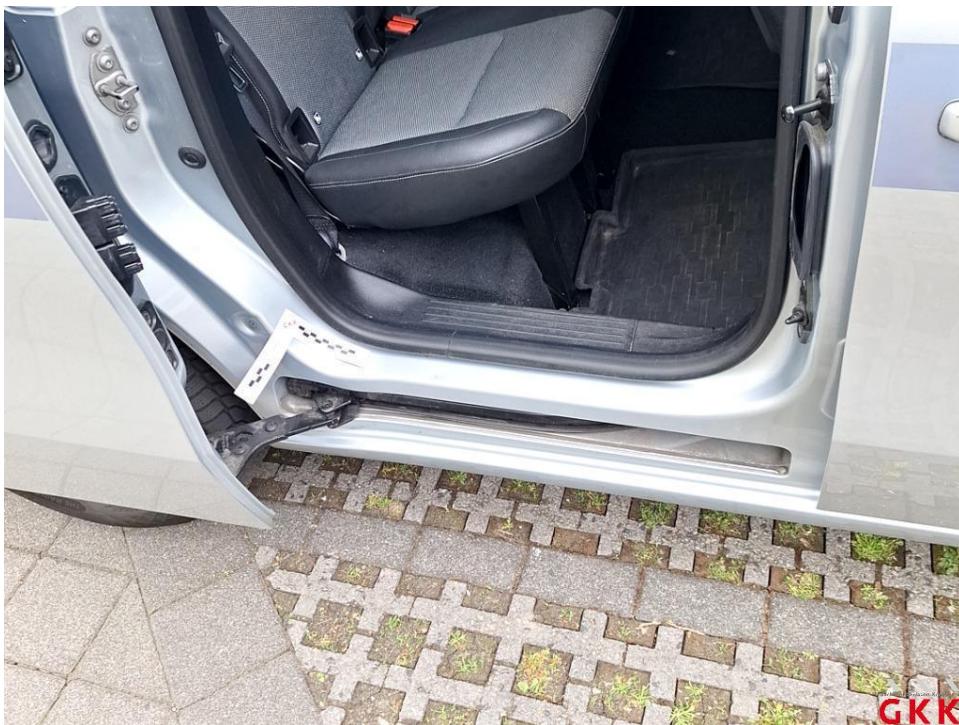
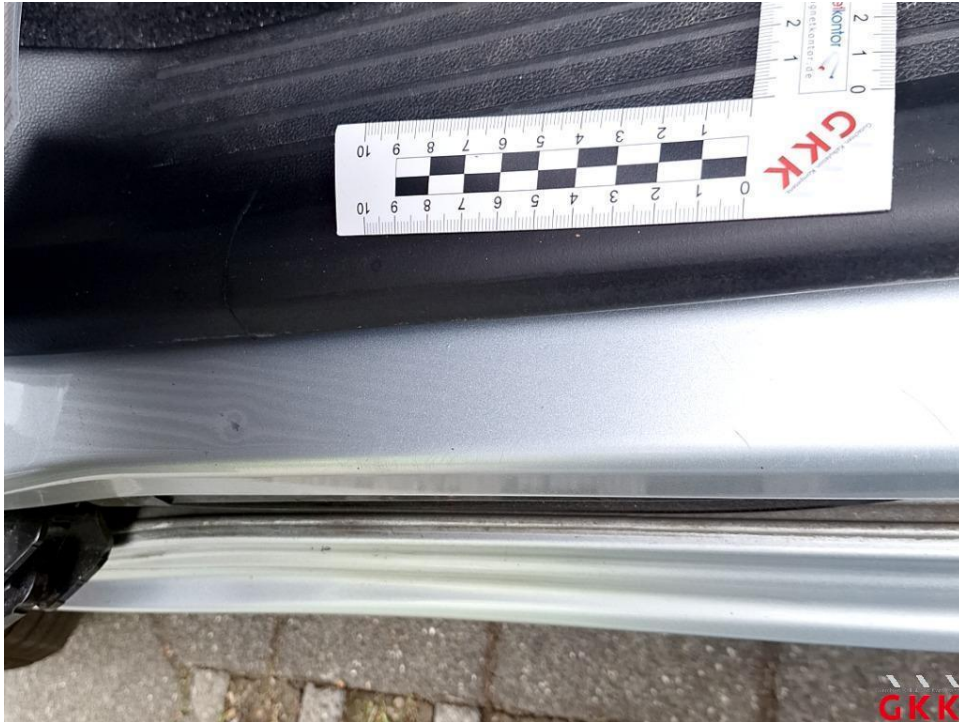
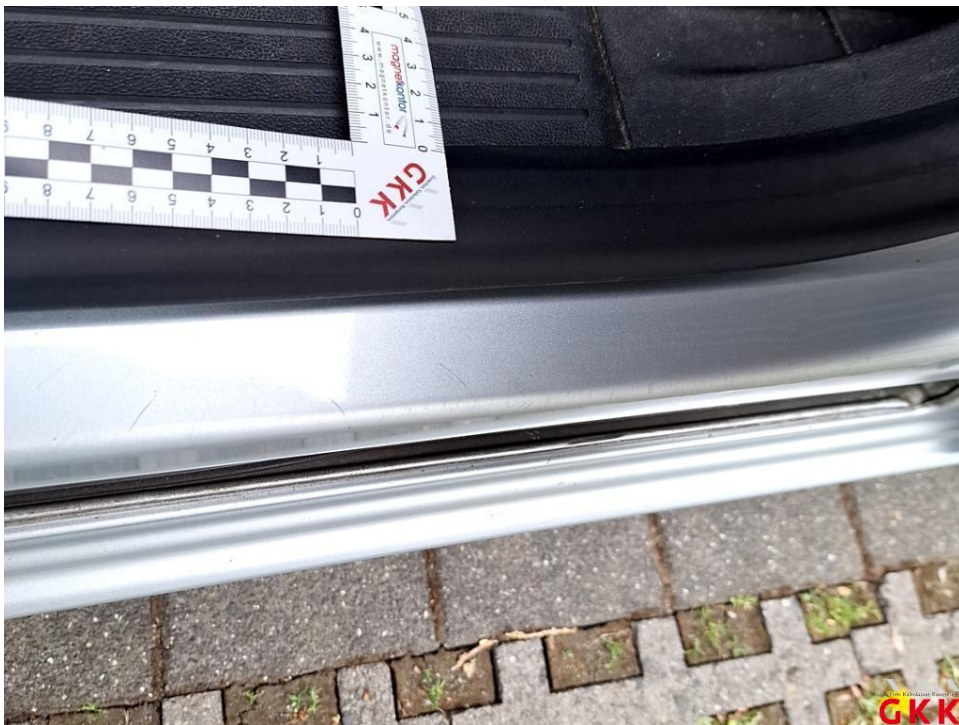
Tür hinten rechts Einstieg, beschädigt (Bild 14, Bild 15, Bild 16)

Bild 14. Tür hinten rechts, Einstieg, beschädigt, Smartrepair

Bild 15. Tür hinten rechts, Einstieg, beschädigt, Smartrepair

Bild 16. Tür hinten rechts, Einstieg, beschädigt, Smartrepair

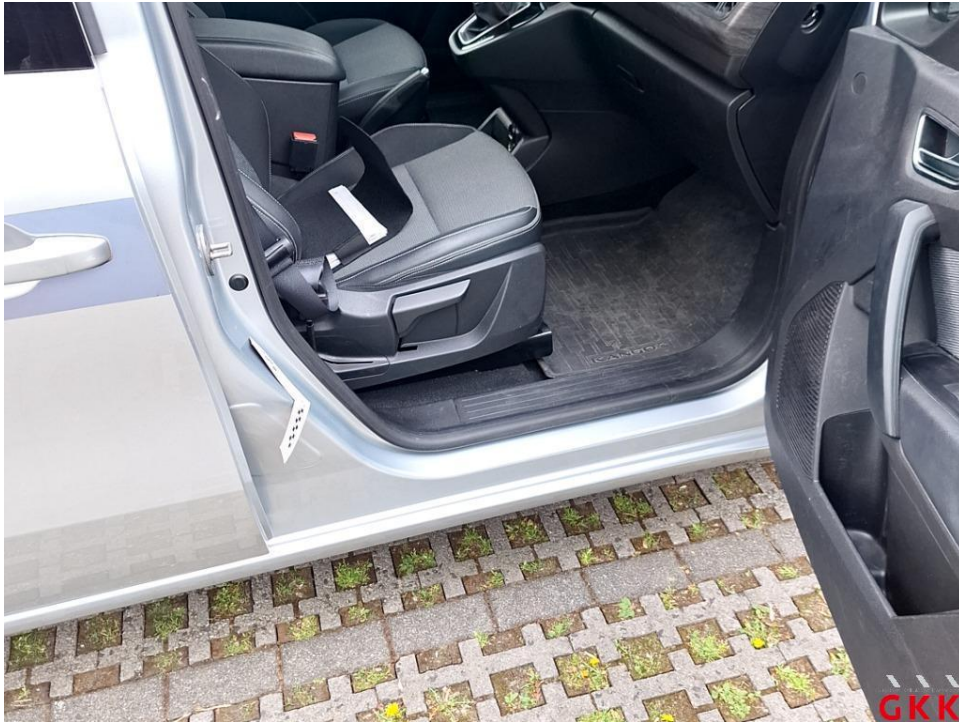
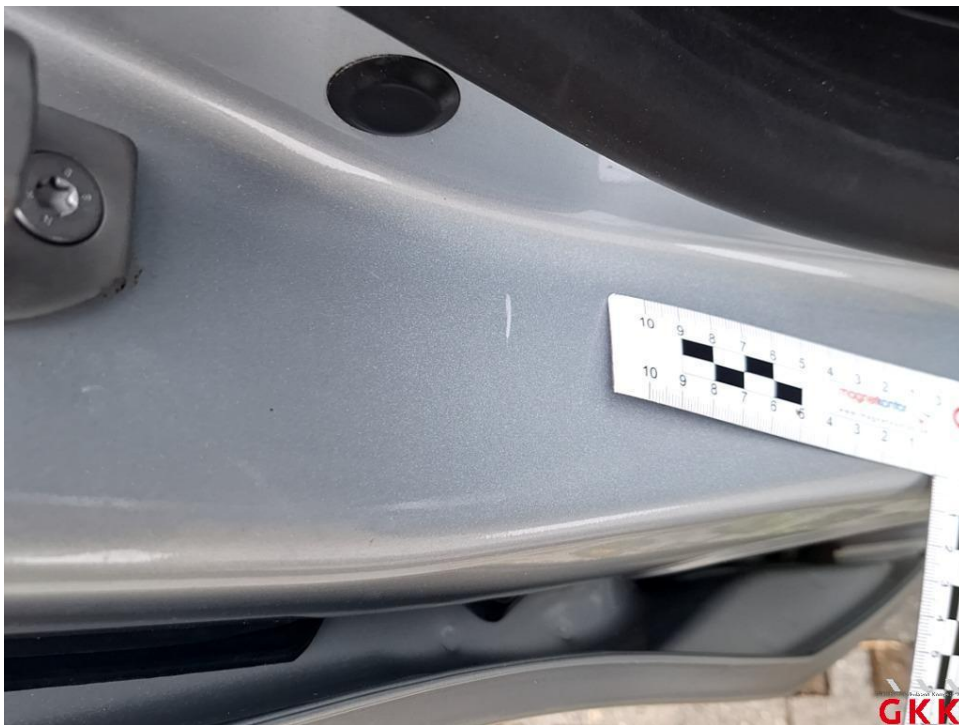
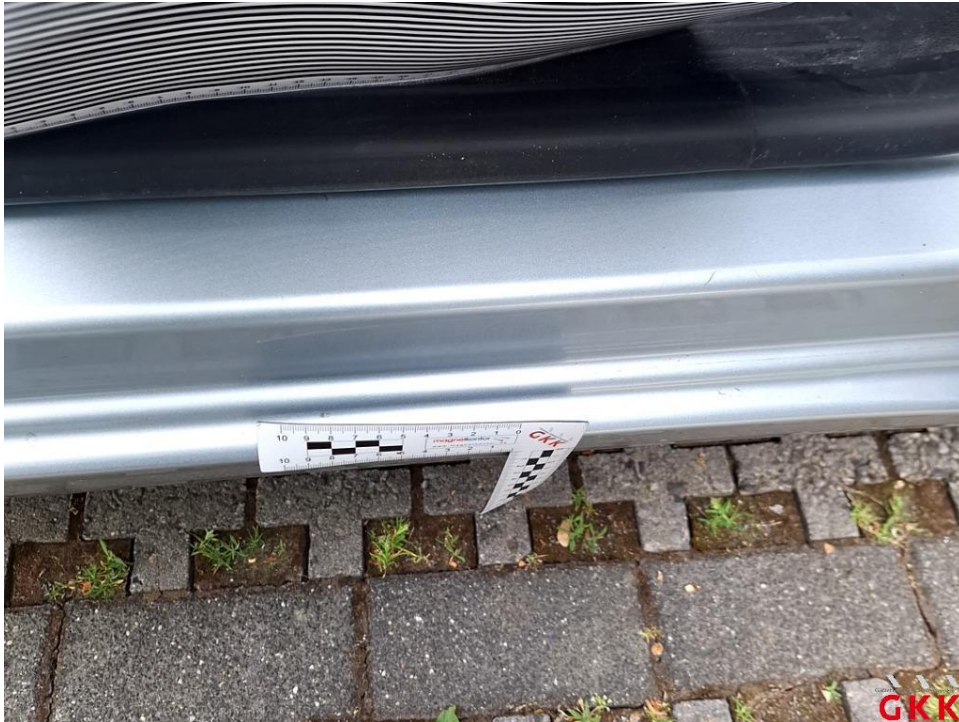
Tür vorne rechts Einstieg, beschädigt (Bild 17, Bild 18, Bild 19)

Bild 17. Tür vorne rechts, Einstieg, beschädigt, Smartrepair

Bild 18. Tür vorne rechts, Einstieg, beschädigt, Smartrepair

Bild 19. Tür vorne rechts, Einstieg, beschädigt, Smartrepair

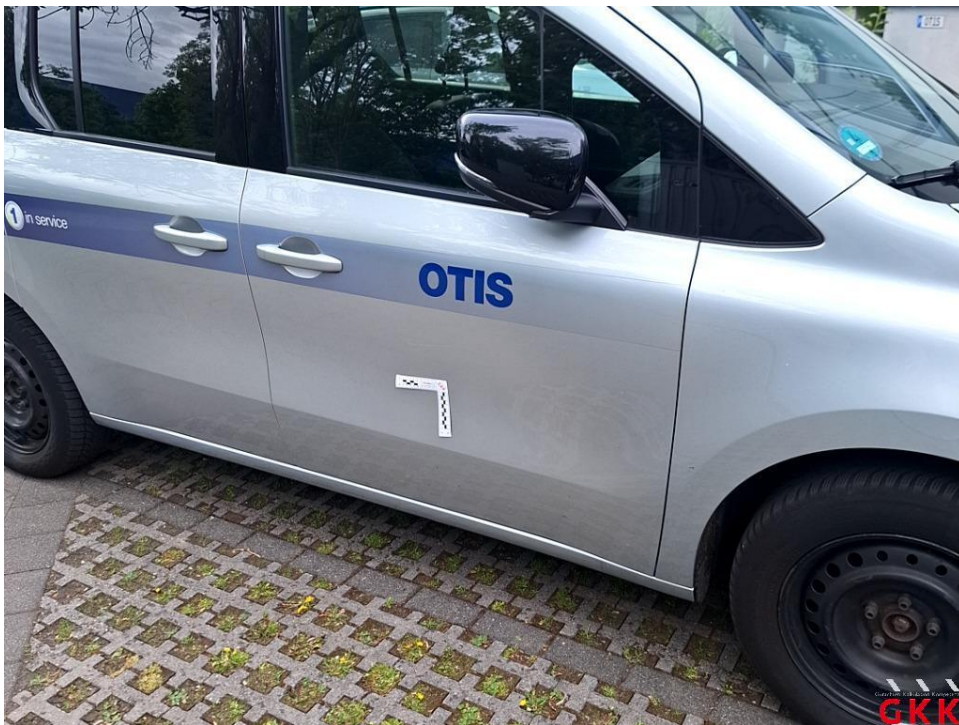
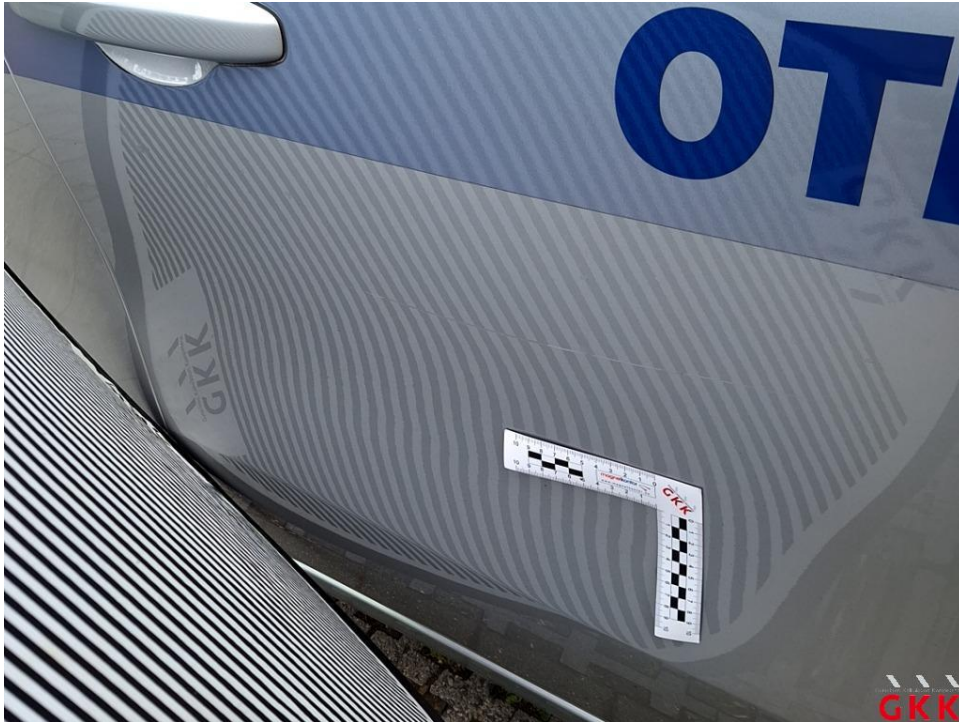
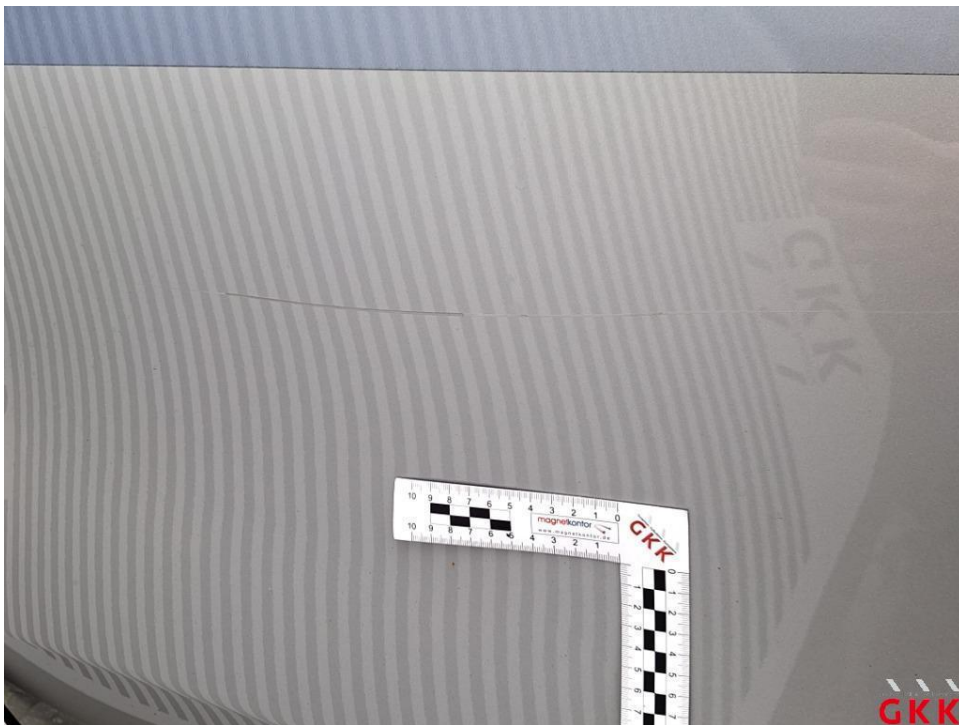
Vorschaden	Der Vorschaden wurde fach- und sachgerecht behoben	Feststellung
Tür vorne rechts beschädigt	Ja	
Tür hinten rechts beschädigt	Ja

Tür vorne rechts, beschädigt (Bild 20, Bild 21, Bild 22)

Bild 20. Tür vorne rechts, beschädigt, instand setzen - lackieren

Bild 21. Tür vorne rechts, beschädigt, instand setzen - lackieren

Bild 22. Tür vorne rechts, beschädigt, instand setzen - lackieren

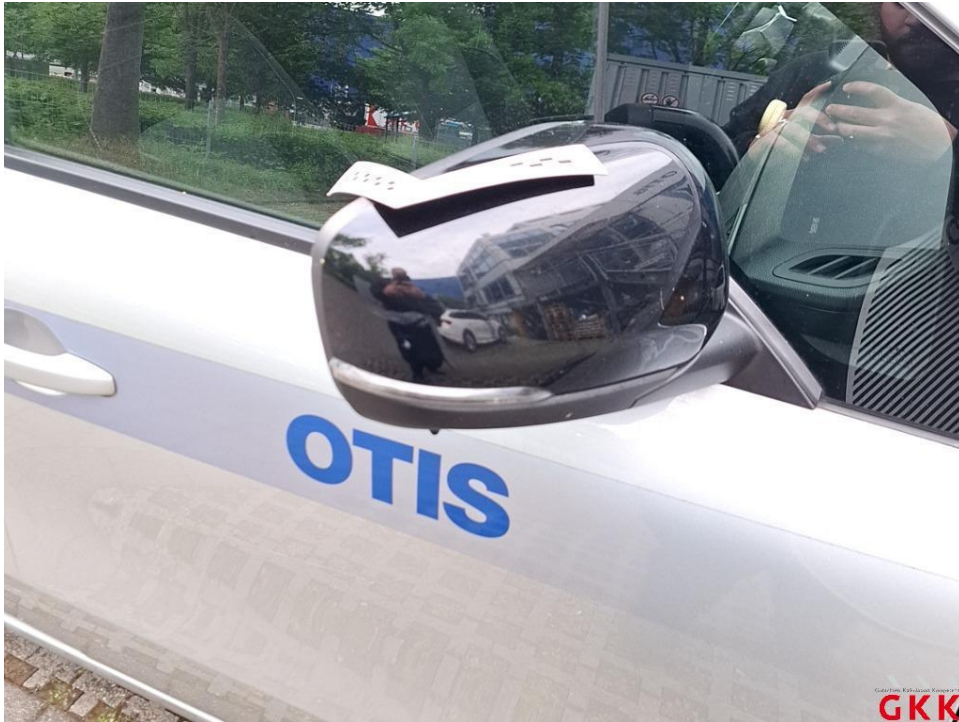
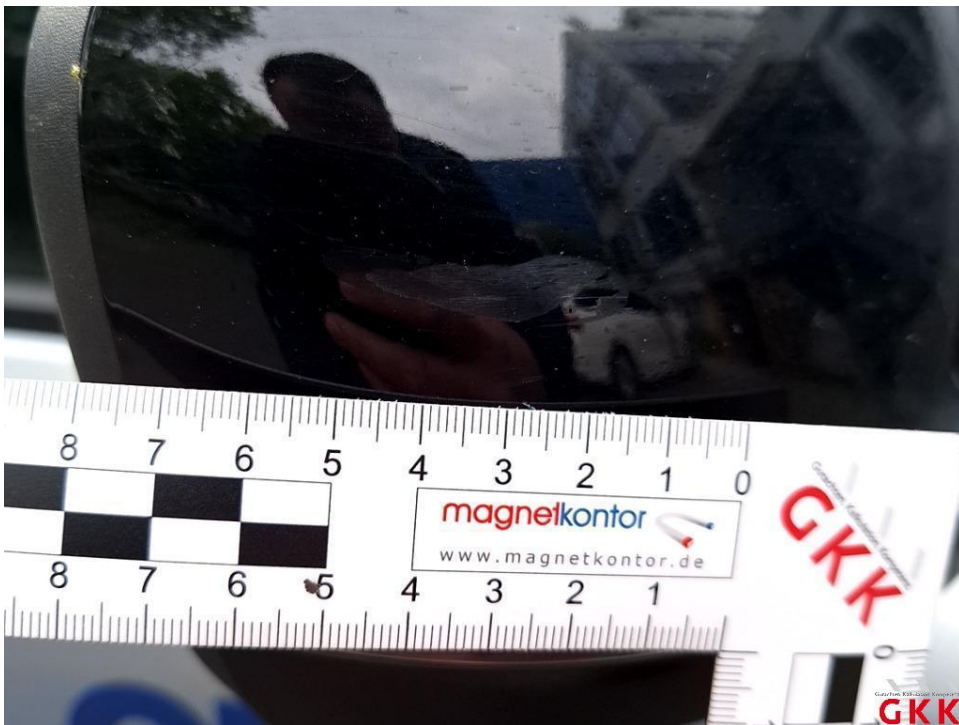
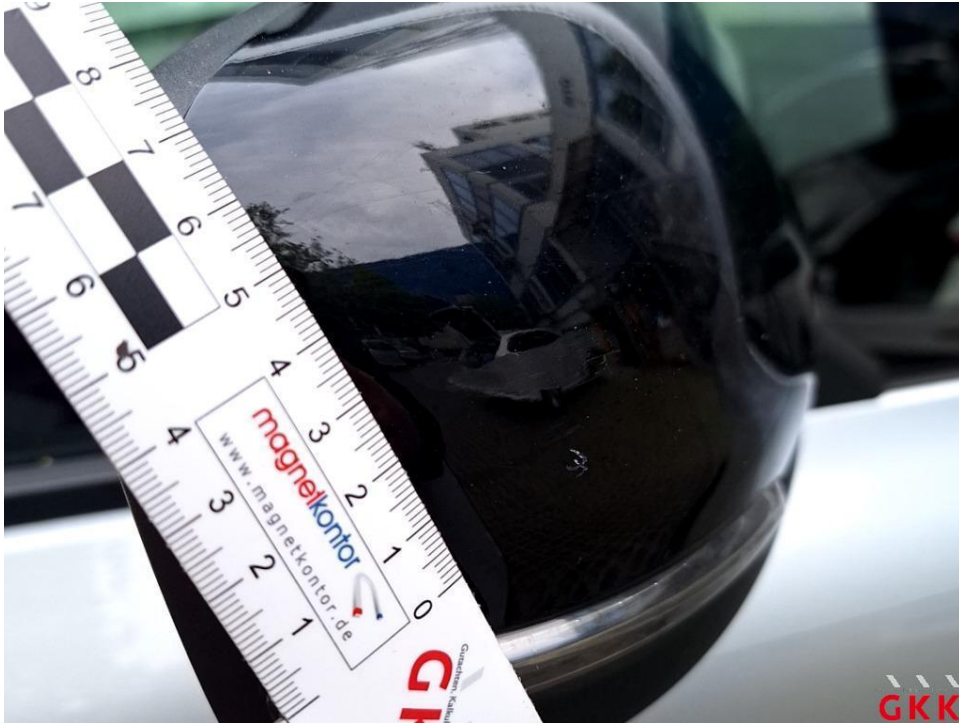
Spiegelgehäuse rechts Kappe -lackiert-, verkratzt (Bild 23, Bild 24, Bild 25)

Bild 23. Spiegelgehäuse rechts, Kappe -lackiert-, verkratzt, lackieren

Bild 24. Spiegelgehäuse rechts, Kappe -lackiert-, verkratzt, lackieren

Bild 25. Spiegelgehäuse rechts, Kappe -lackiert-, verkratzt, lackieren

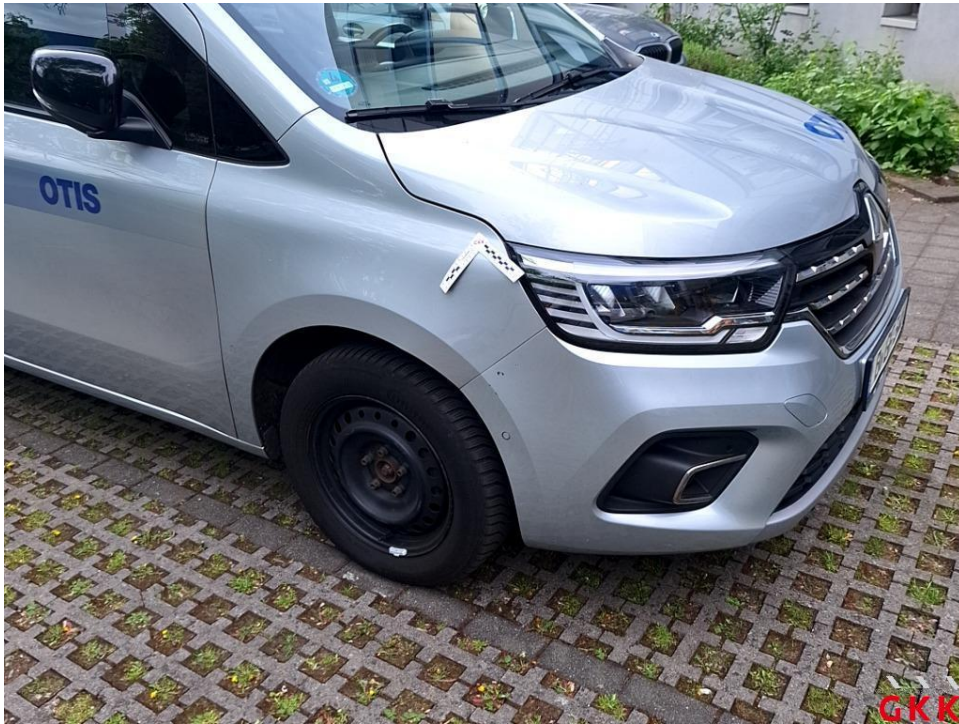
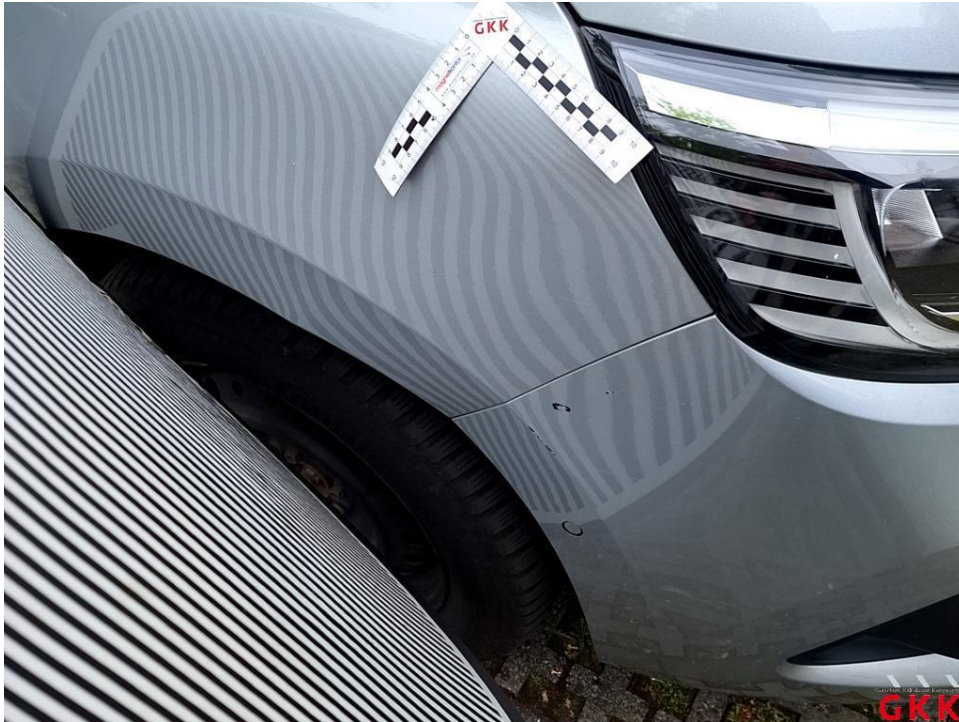
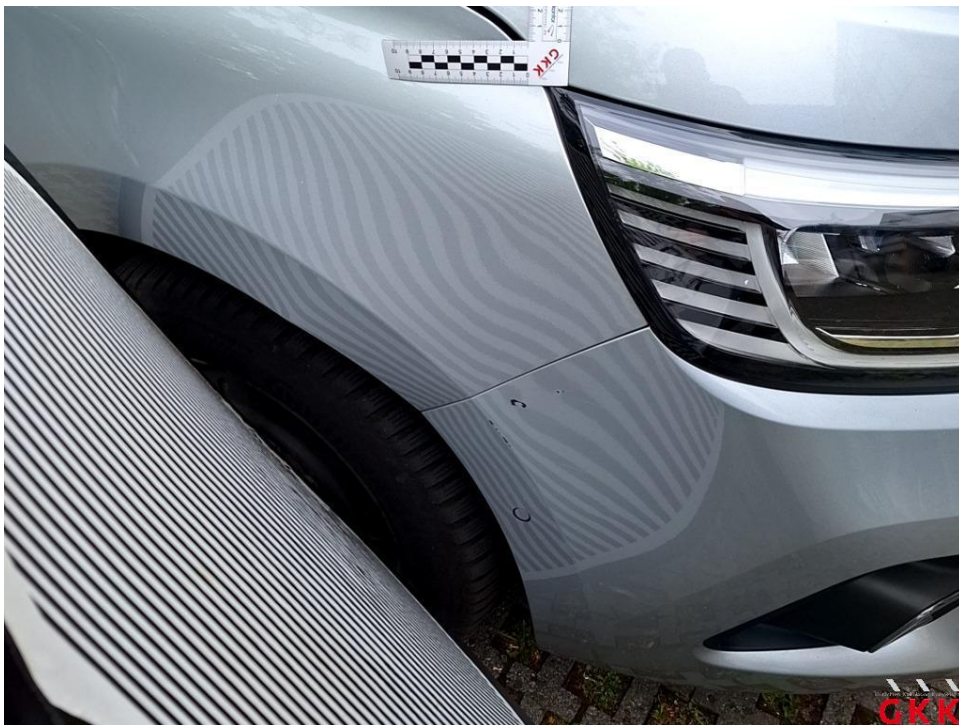
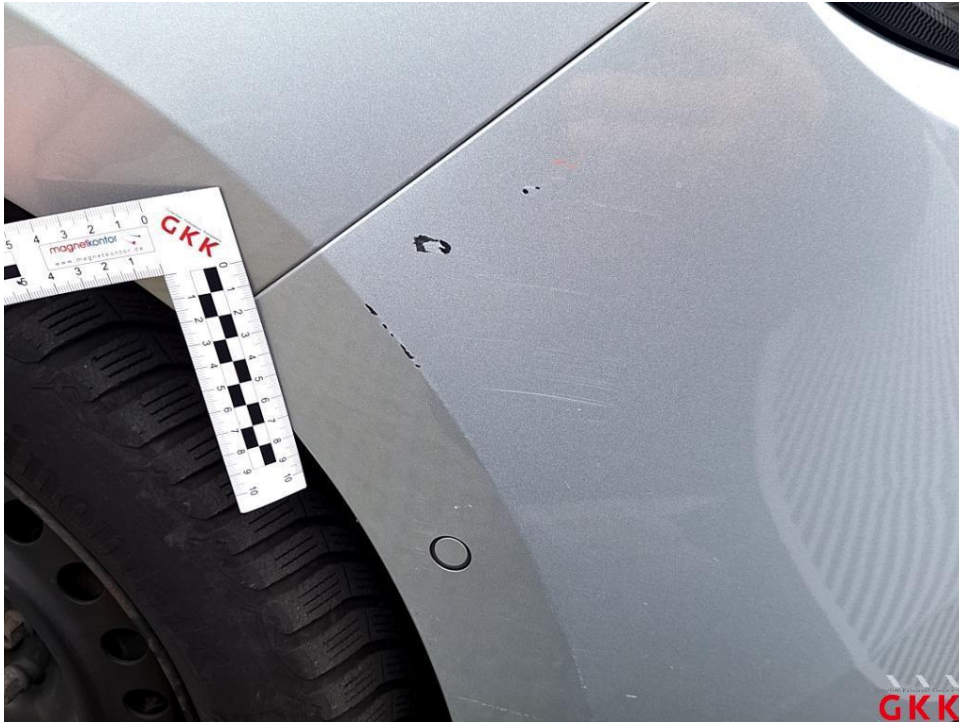
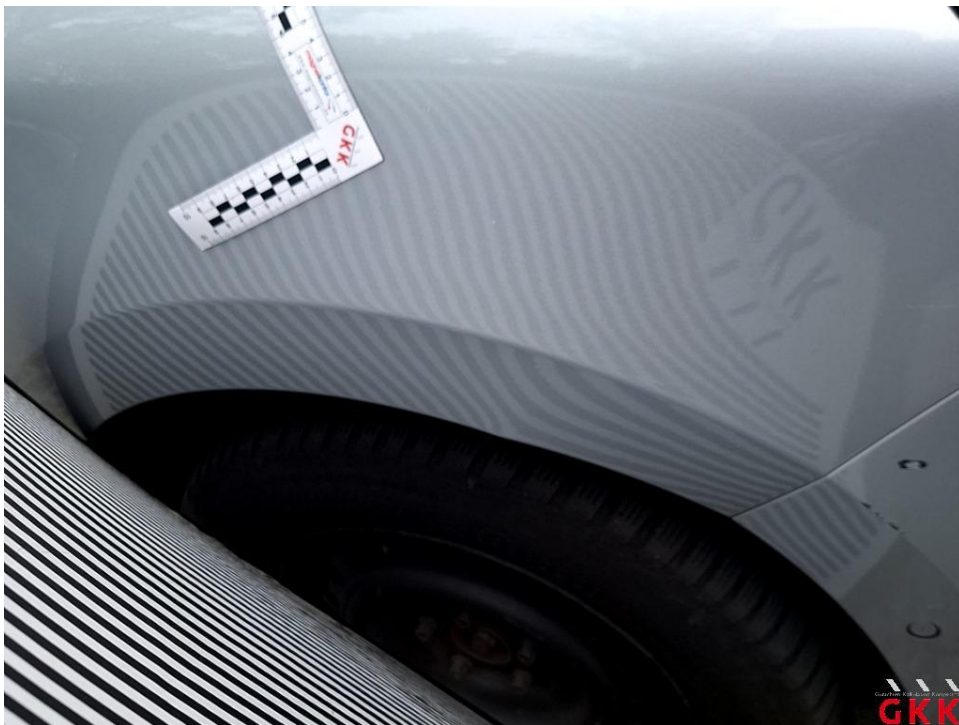
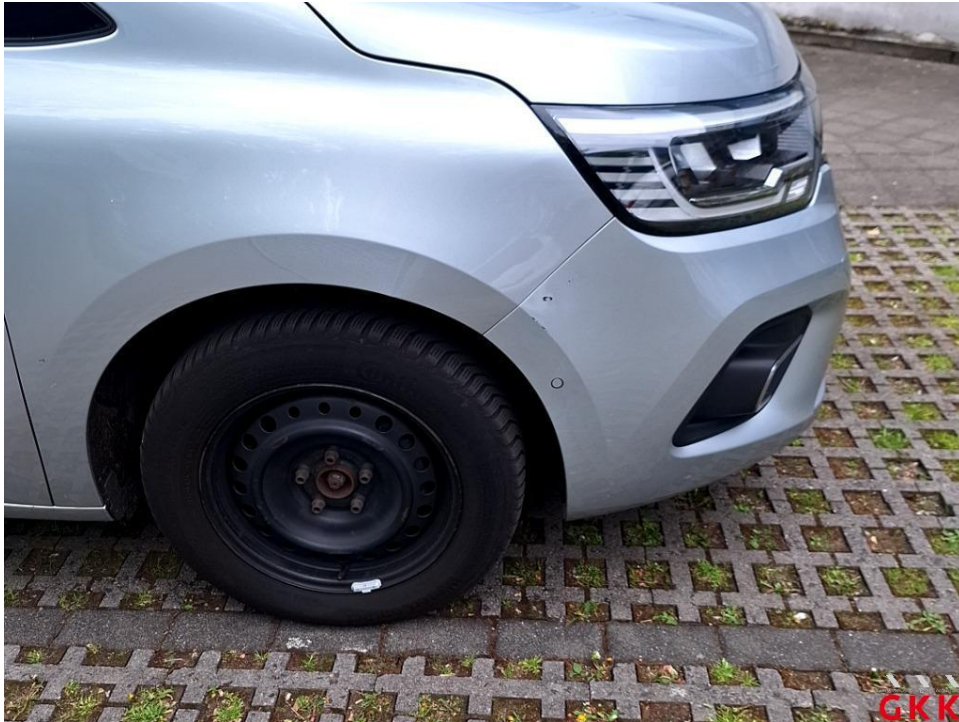
Anmerkungen
<p>Unfallschaden: Unfallschaden vorne rechts.</p> <p>Eine Unterbodenkontrolle wurde nicht durchgeführt. 2 Hauptschlüssel vorhanden. Das Fahrzeug weist innen und außen alters-, nutzungs- und laufeleistungsanaloge Gebrauchsspuren auf.</p> <p>Unfallschaden vorne rechts - Kalkulation erstellt.</p> <p>Im Rahmen der Qualitätssicherung wurde festgestellt, dass die Serviceintervalle überzogen wurden. Hinsichtlich der überzogenen Wartungsintervalle wird die Möglichkeit von Folgekosten bzw. Folgeschäden nicht ausgeschlossen.</p>

Fahrzeug vorne rechts, Unfallschaden (Bild 26, Bild 27, Bild 28, Bild 29, Bild 30, Bild 31)

Bild 26. Fahrzeug, vorne rechts, Unfallschaden, Unfallschaden beheben

Bild 27. Fahrzeug, vorne rechts, Unfallschaden, Unfallschaden beheben

Bild 28. Fahrzeug, vorne rechts, Unfallschaden, Unfallschaden beheben

Bild 29. Fahrzeug, vorne rechts, Unfallschaden, Unfallschaden beheben

Bild 30. Fahrzeug, vorne rechts, Unfallschaden, Unfallschaden beheben

Bild 31. Fahrzeug, vorne rechts, Unfallschaden, Unfallschaden beheben

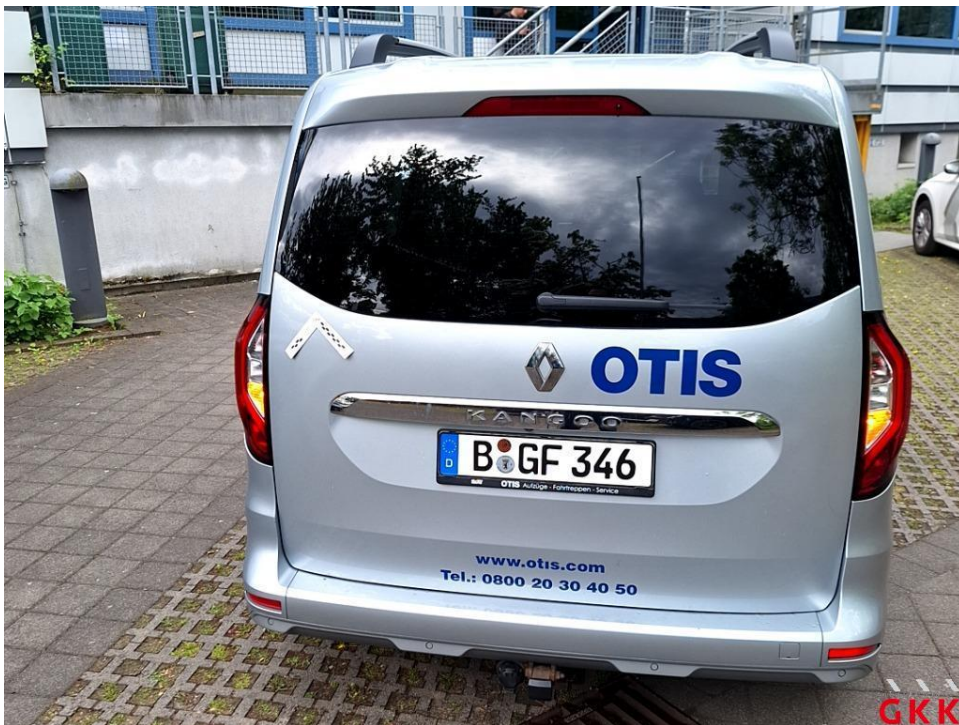
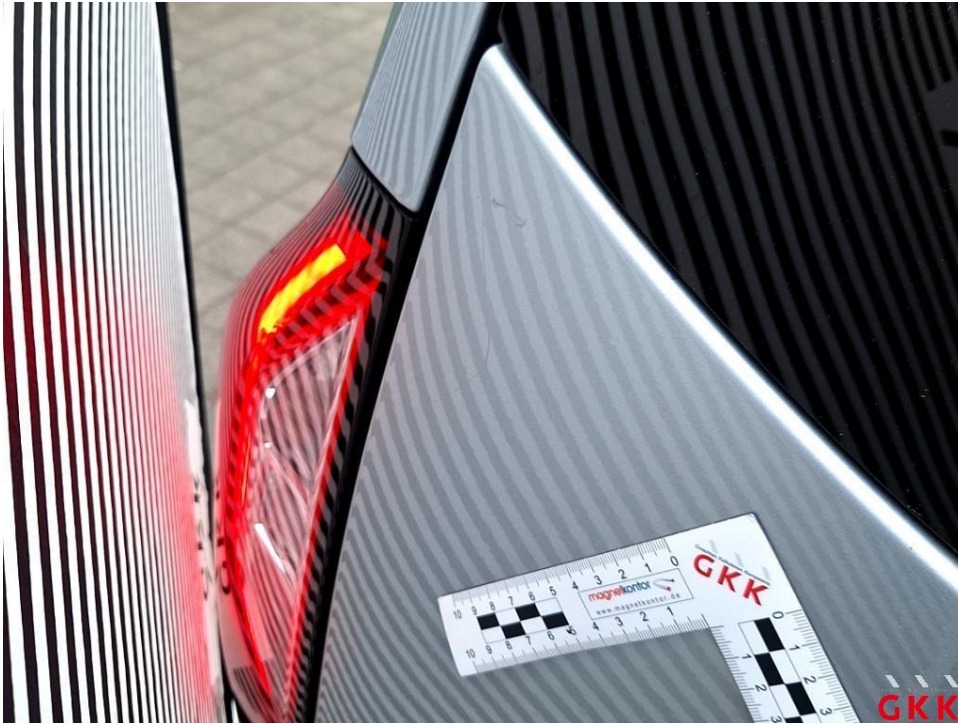
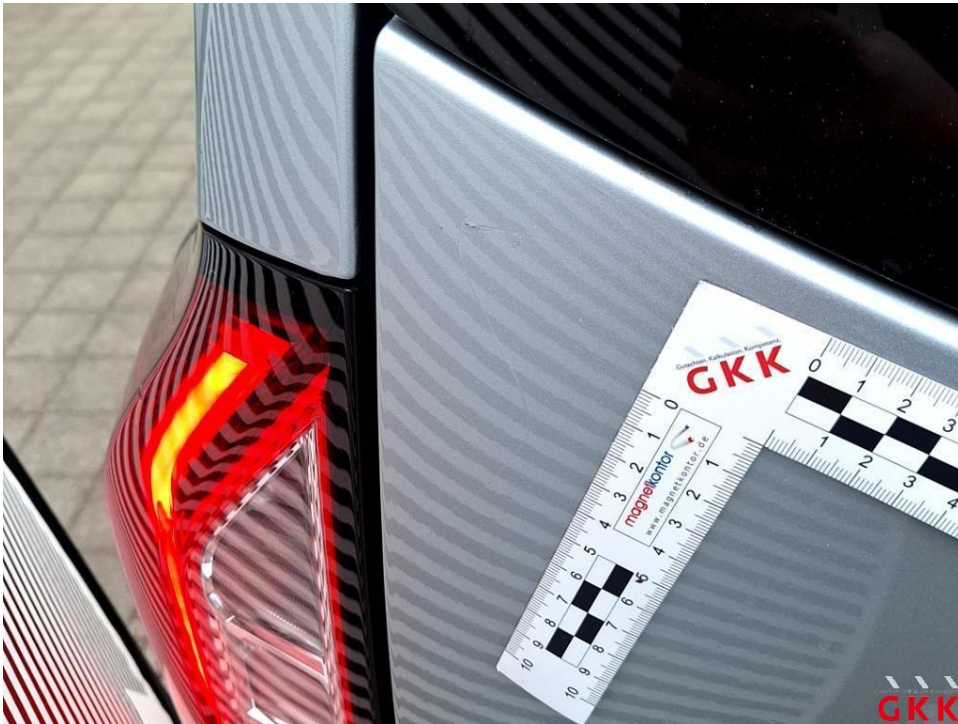
Heckklappe, beschädigt (Bild 32, Bild 33, Bild 34)

Bild 32. Heckklappe, beschädigt, instand setzen - lackieren

Bild 33. Heckklappe, beschädigt, instand setzen - lackieren

Bild 34. Heckklappe, beschädigt, instand setzen - lackieren

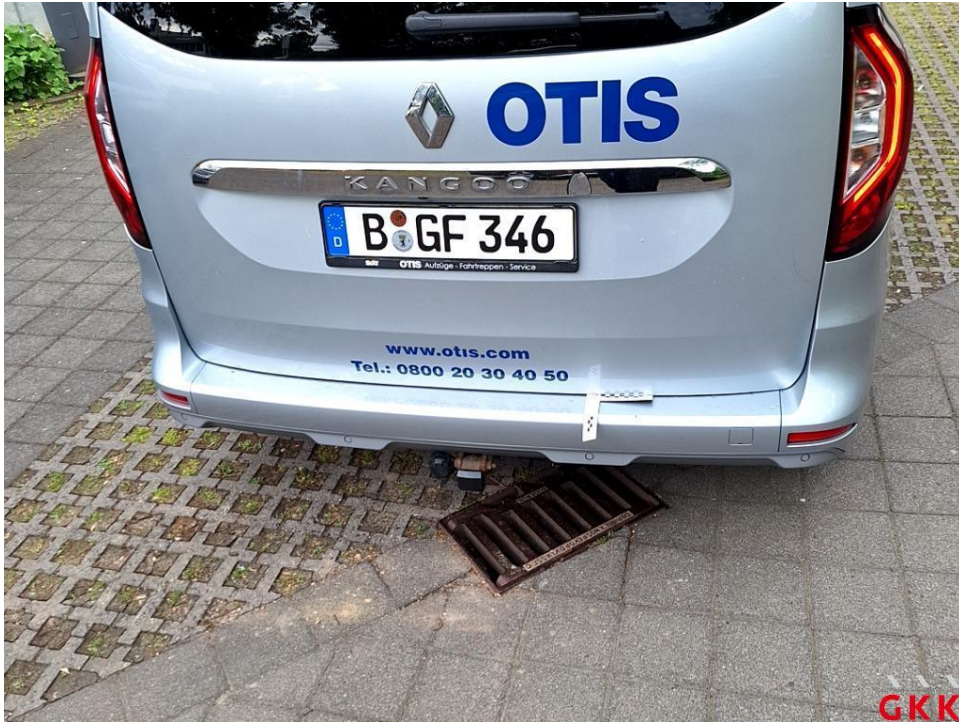
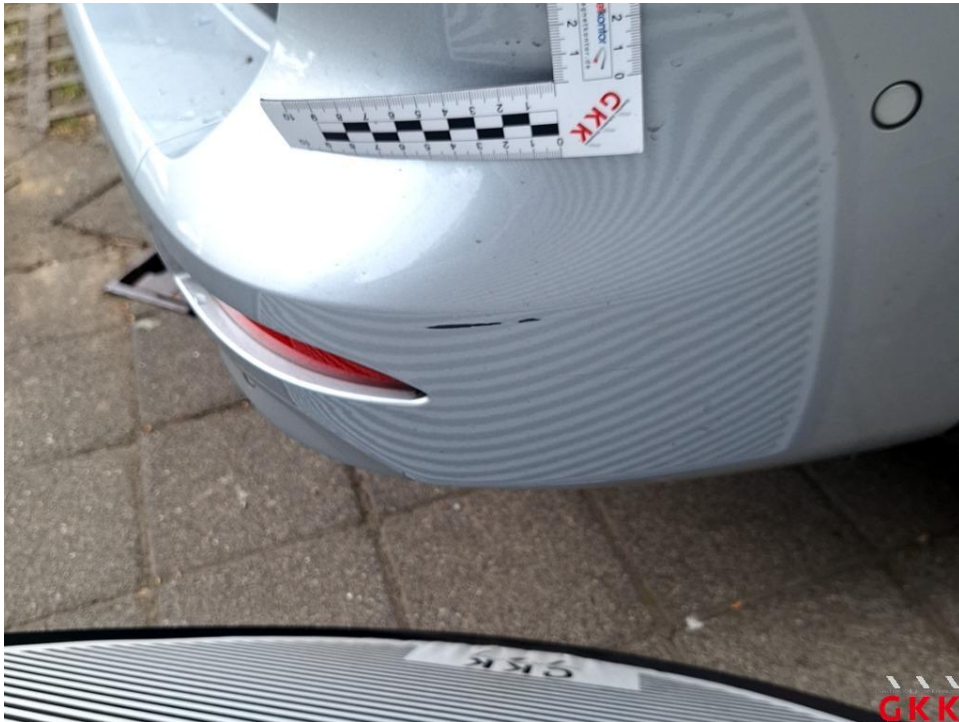
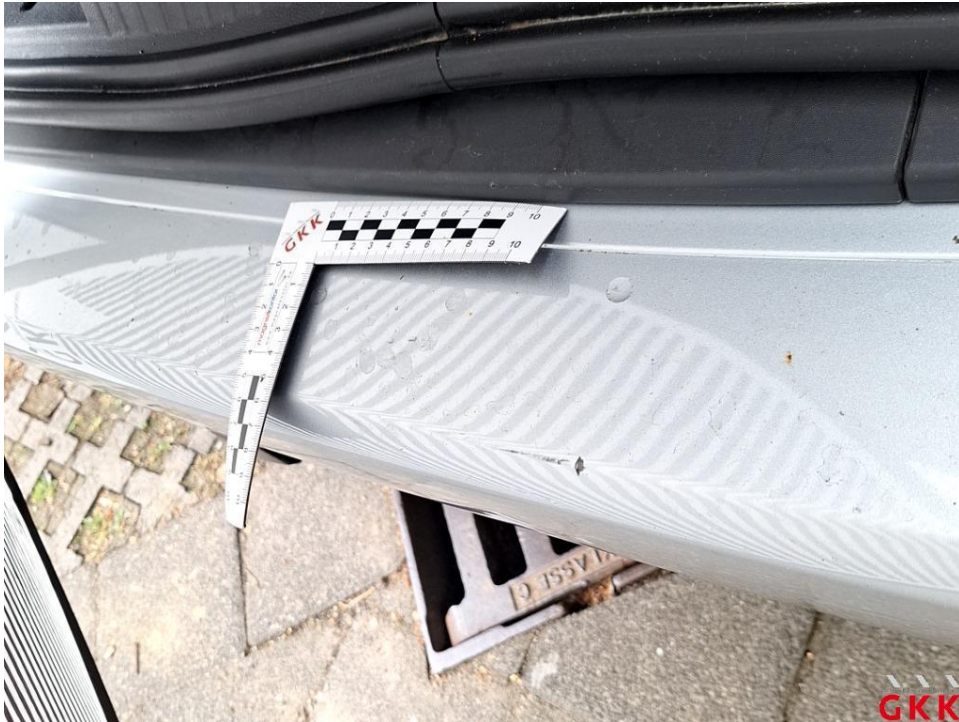
Stoßfänger hinten Verkleidung -lackiert-, beschädigt (Bild 35, Bild 36, Bild 37)

Bild 35. Stoßfänger hinten, Verkleidung -lackiert-, beschädigt, instand setzen - lackieren

Bild 36. Stoßfänger hinten, Verkleidung -lackiert-, beschädigt, instand setzen - lackieren

Bild 37. Stoßfänger hinten, Verkleidung -lackiert-, beschädigt, instand setzen - lackieren

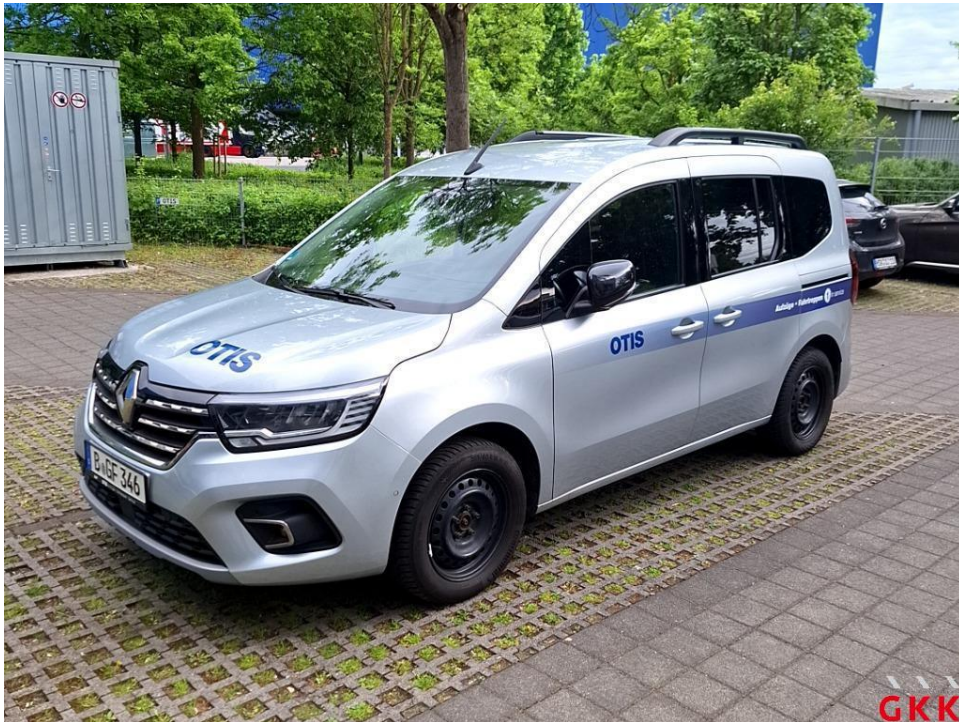
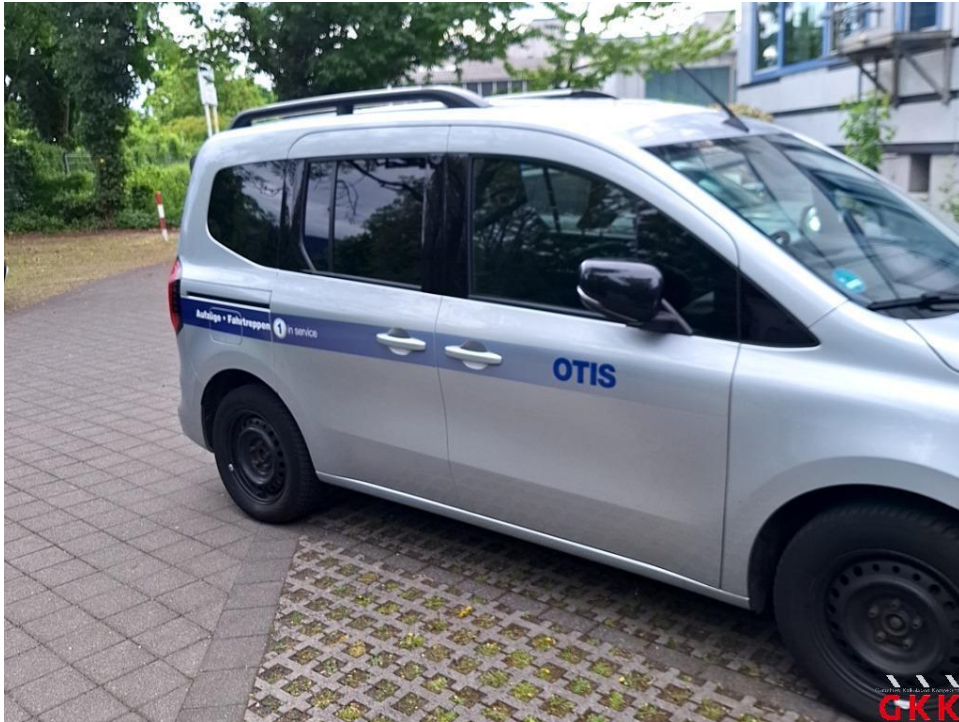
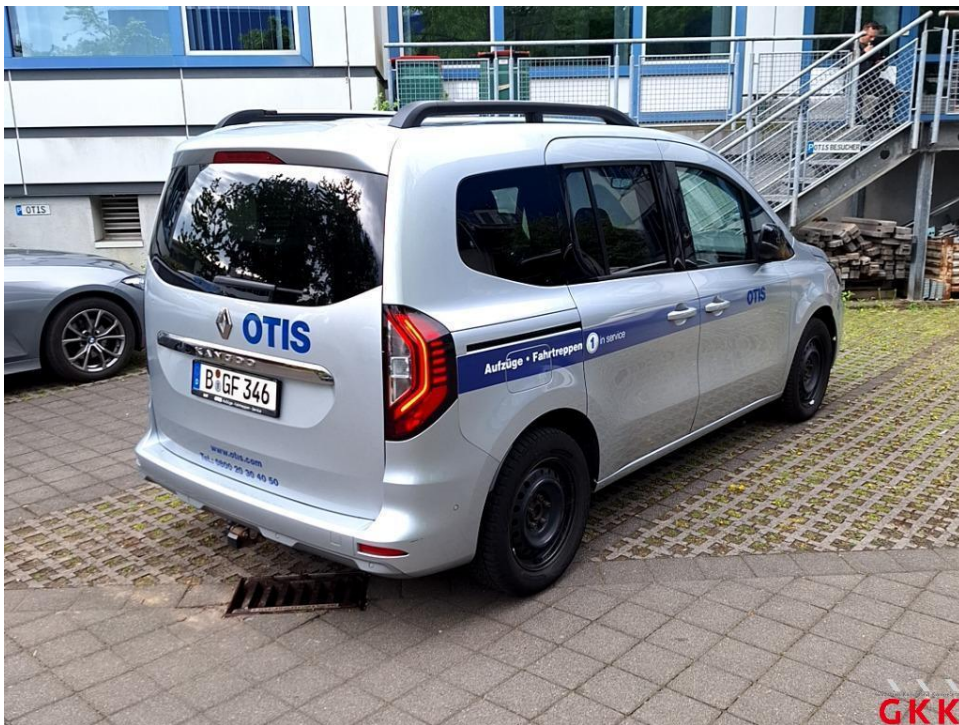
Beschriftungs- / Werbefolie, beklebt (Bild 38, Bild 39, Bild 40)

Bild 38. Beschriftungs- / Werbefolie, beklebt, entkleben

Bild 39. Beschriftungs- / Werbefolie, beklebt, entkleben

Bild 40. Beschriftungs- / Werbefolie, beklebt, entkleben
