LVV Nr 4261922  
Hersteller Cupra  
Model Formentor  
Variante DE - SUV5 2.0 TSI EU6d, VZ 4Drive, 2020 - 2024 2.0 TSI VZ  
Listenpreis 39.844,54  
VIN VSSZZZKMZNR031647  
Erstzulassungsdatum 1.5.2022  
Kennzeichen M SW2756

# Zustandsbericht / Minderwertgutachten

Auftraggeber: Mobility Concept GmbH, Grünwalder Weg 34, 82041 Oberhaching  
 Besichtigung: 12.05.2026

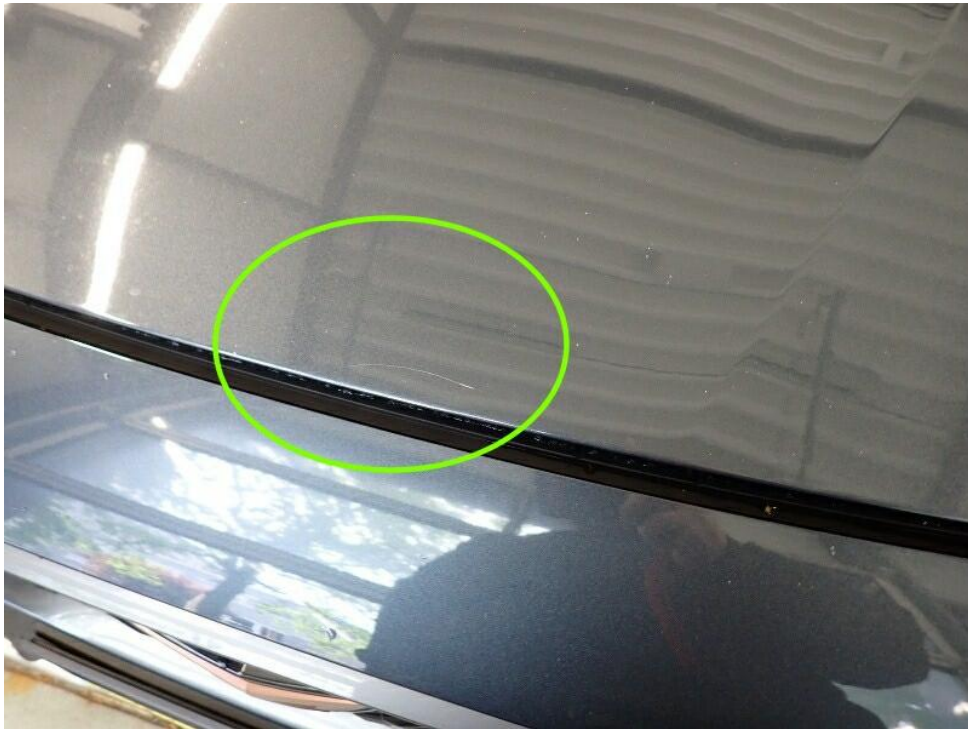
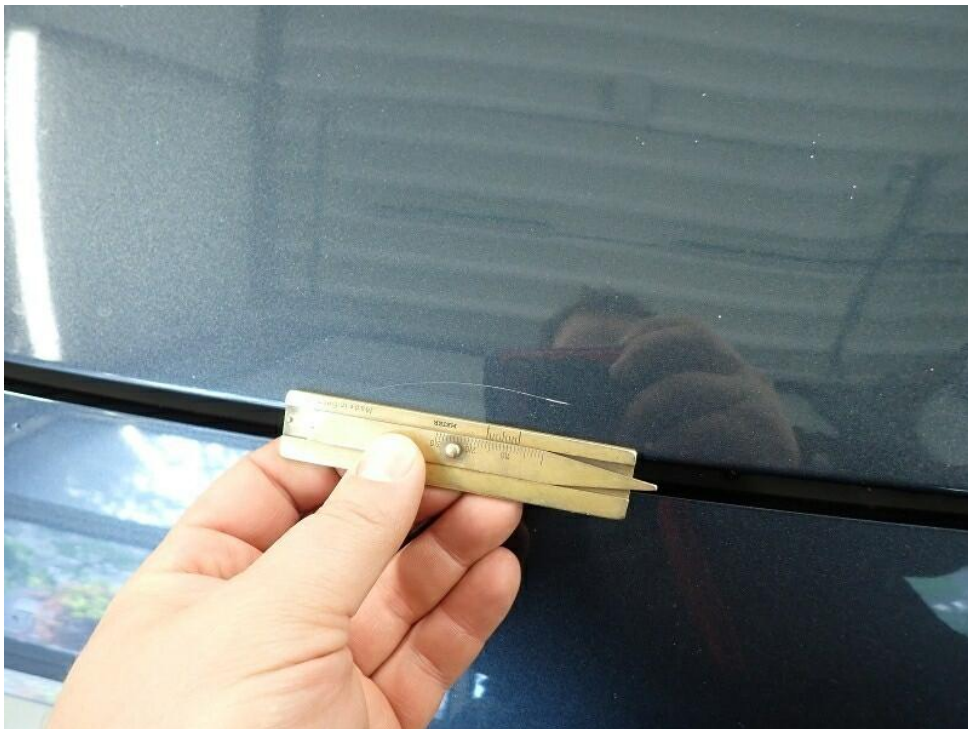
Bild 13 : Motorhaube Kratzer

Bild 14 : Motorhaube Kratzer

1. Stoßfängereck VR Kratzer, smart repair (Bild 27)
2. Motorhaube Kratzer, lackieren mit Lackaufbau (Bild 13, 14)
3. Inspektion/Ölservice fällig (Bild 28)
4. 4 Felgen glanzgedreht verschrammt, erneuern (Bild 15, 16, 17, 18, 19, 21)

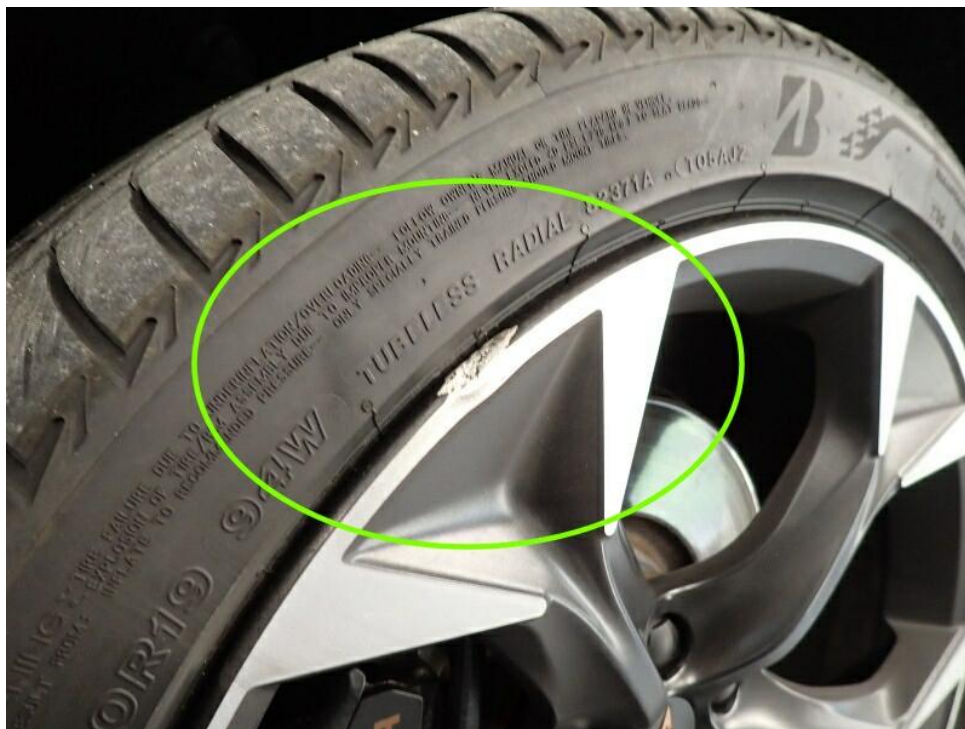
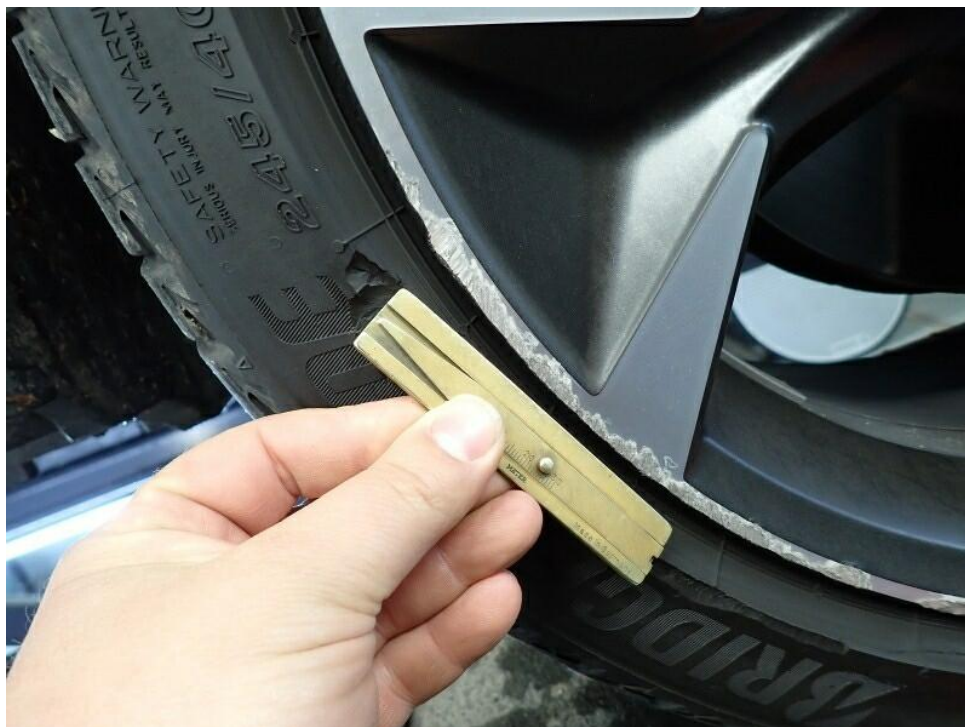
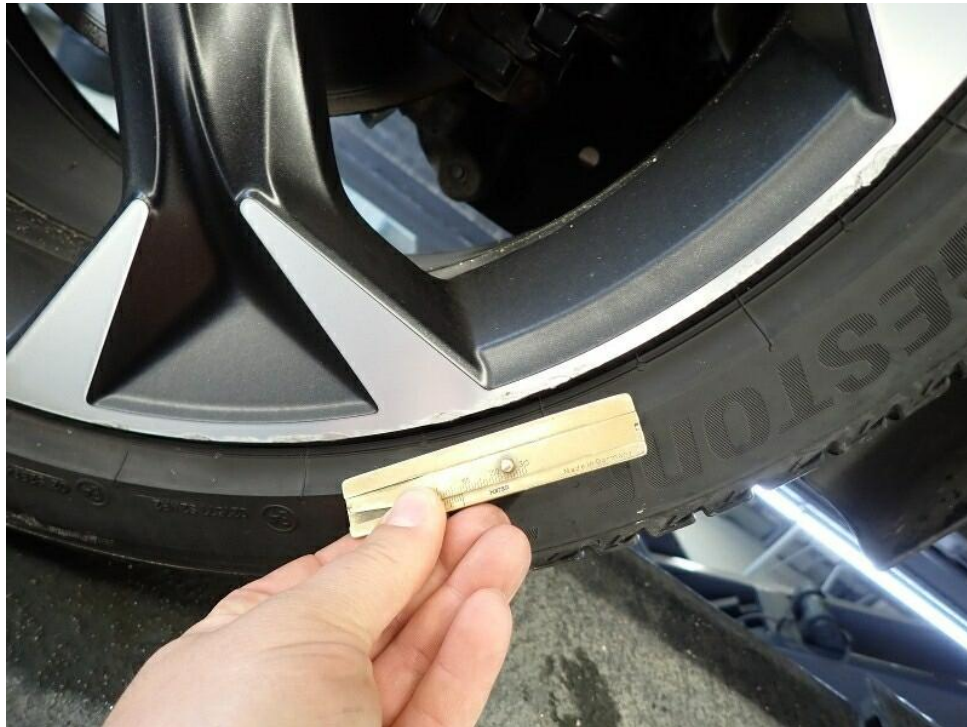
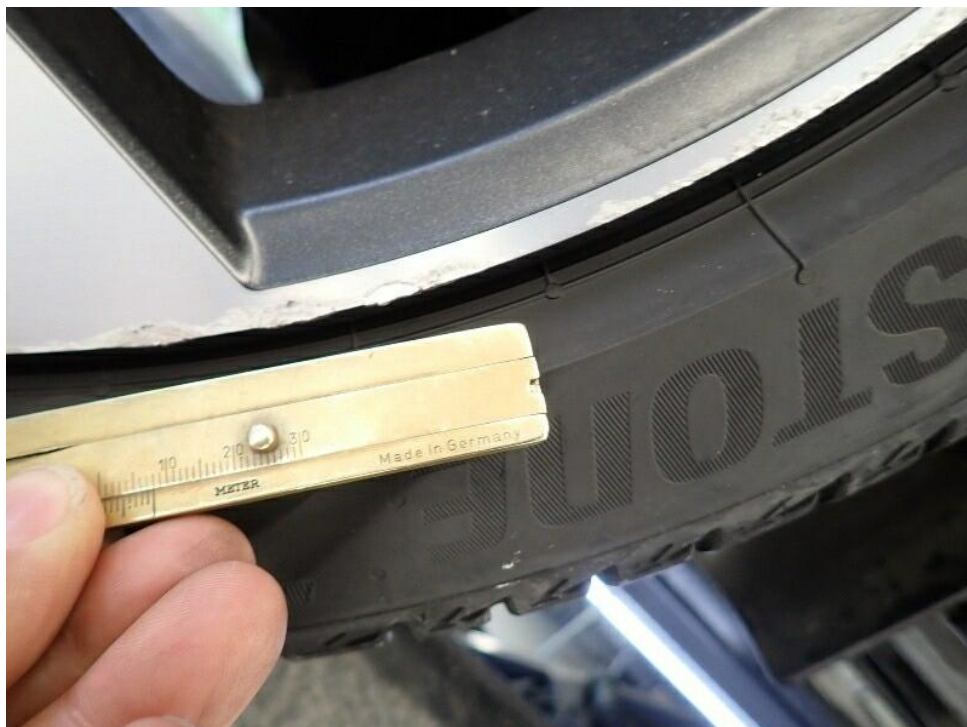
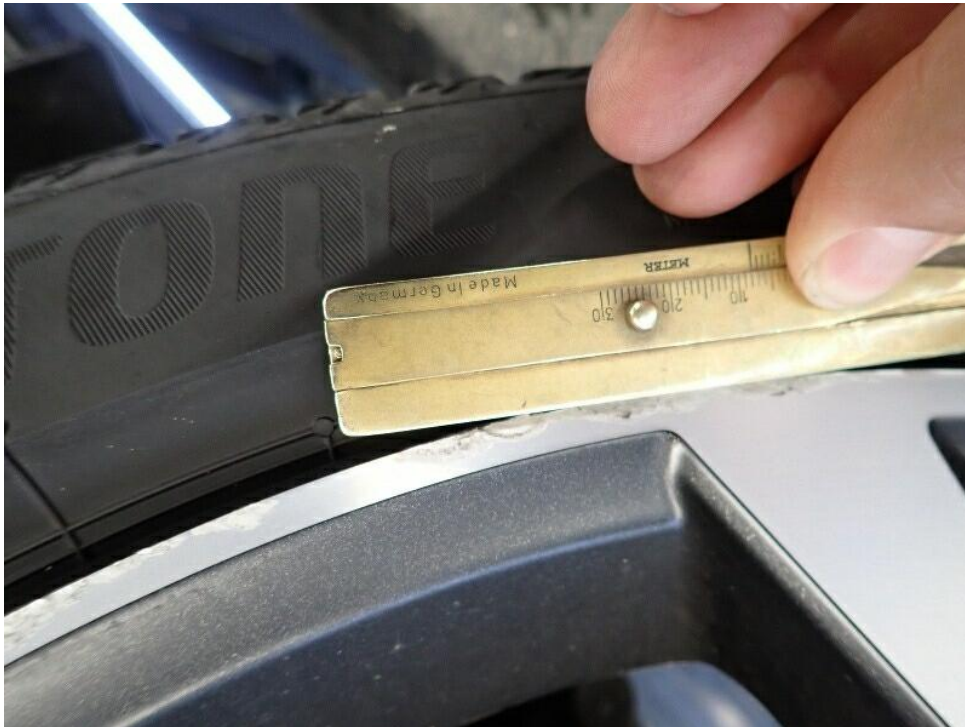
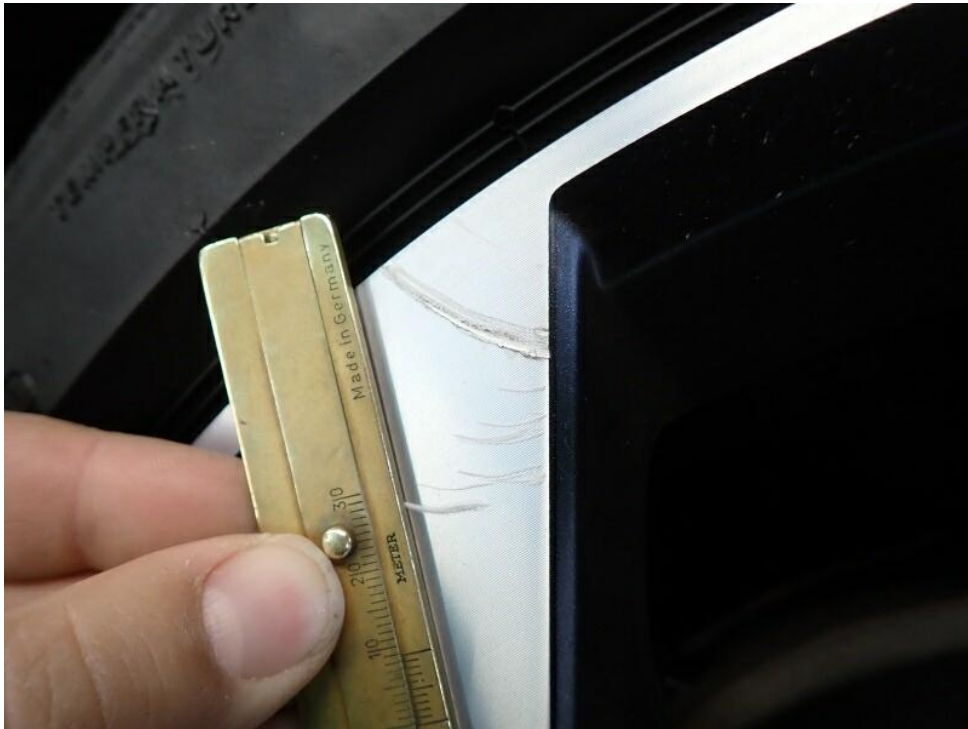
Bild 15 : 4 Felgen glanzgedreht verschrammt

Bild 16 : 4 Felgen glanzgedreht verschrammt

Bild 17 : 4 Felgen glanzgedreht verschrammt

Bild 18 : 4 Felgen glanzgedreht verschrammt

Bild 19 : 4 Felgen glanzgedreht verschrammt

Bild 21 : 4 Felgen glanzgedreht verschrammt

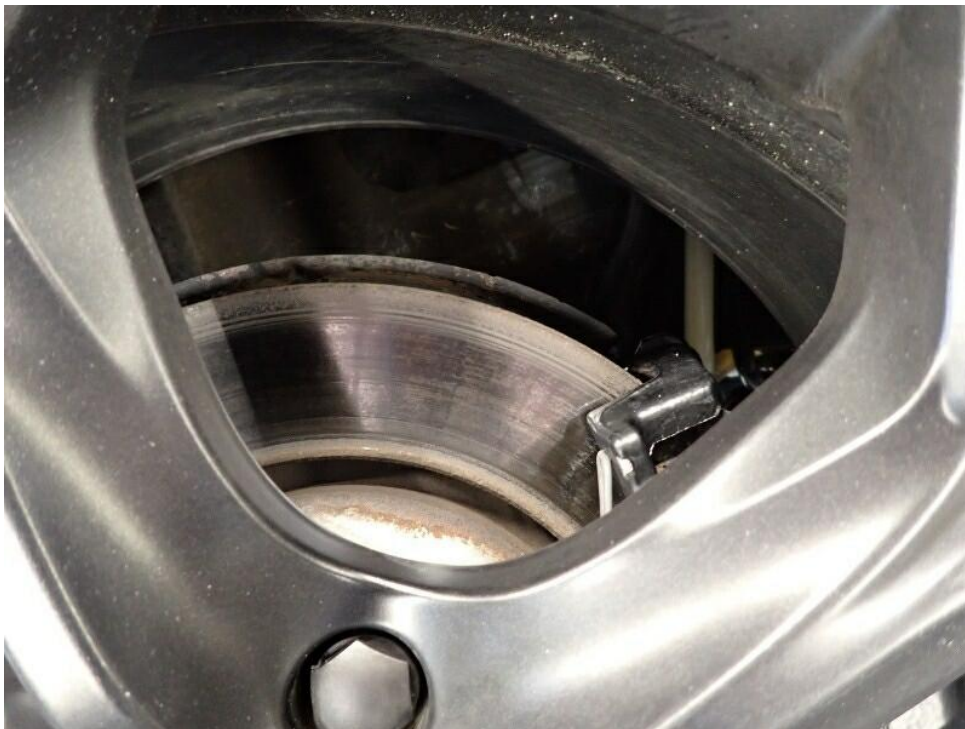
Bild 20 : Bremsscheiben beginnende Oxidation

Bremsscheiben beginnende Oxidation (Bild 20)  
Diverse Gebrauchsspuren die dem Alter und der Laufleistung entsprechen

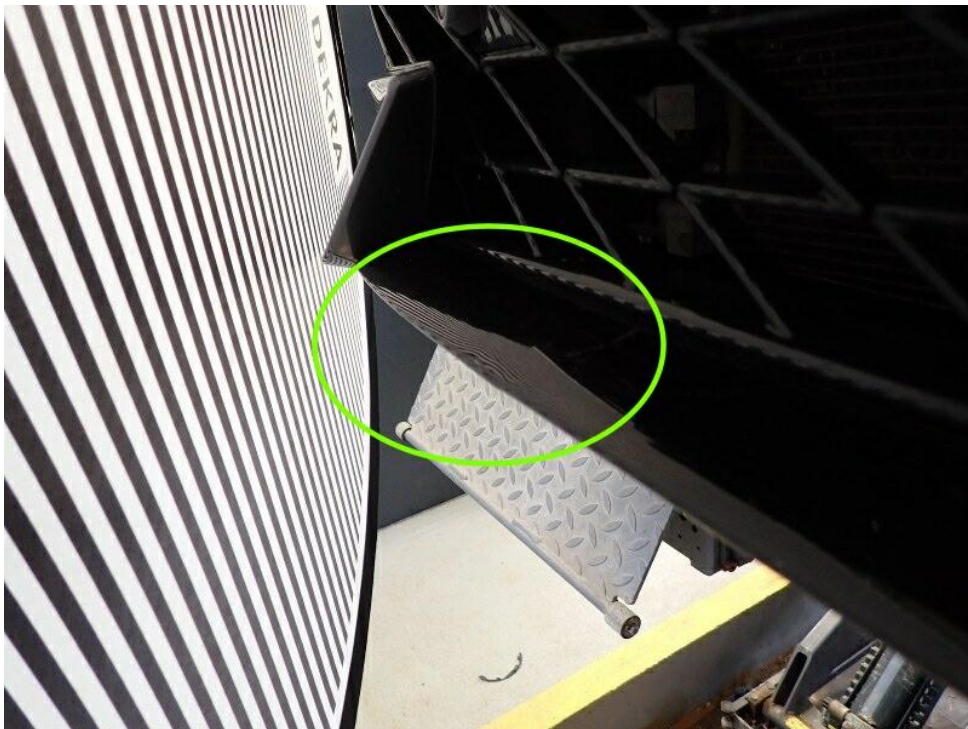
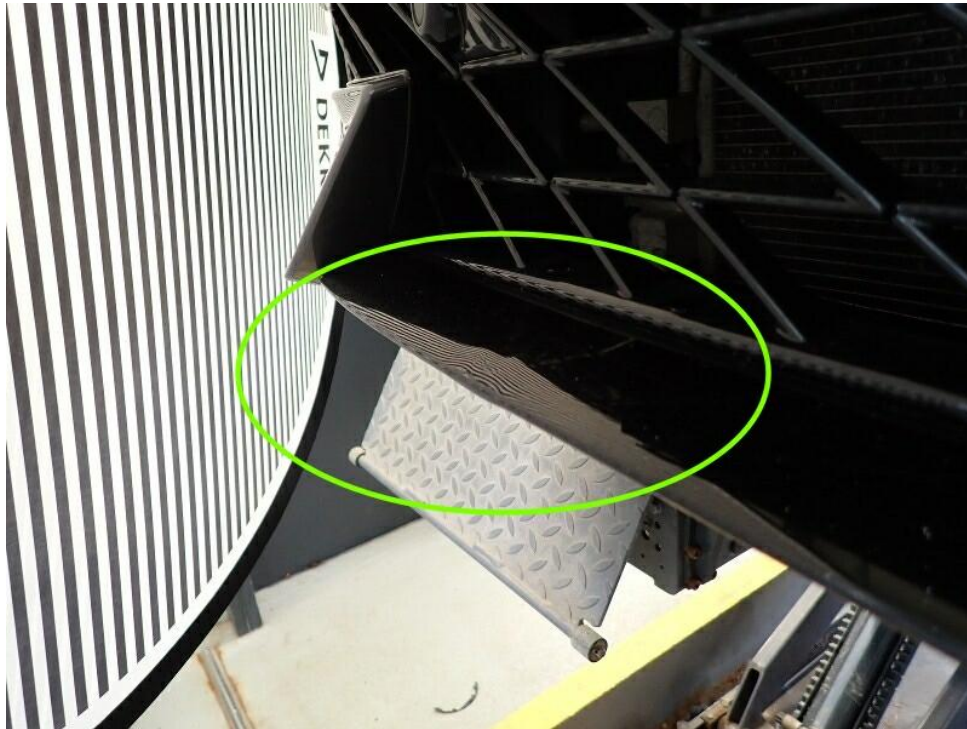
Bild 22 : Spoiler vorn verformt

Bild 23 : Spoiler vorn verformt

5. Spoiler vorn verformt, erneuern (Bild 22, 23)
6. Klimakondensator verformt, erneuern, prüfen und Befund festlegen, Schadenerweiterung möglich (Bild 24, 25)
7. Spoilerlippe (gummi) vorn eingerissen, erneuern (Bild 26)

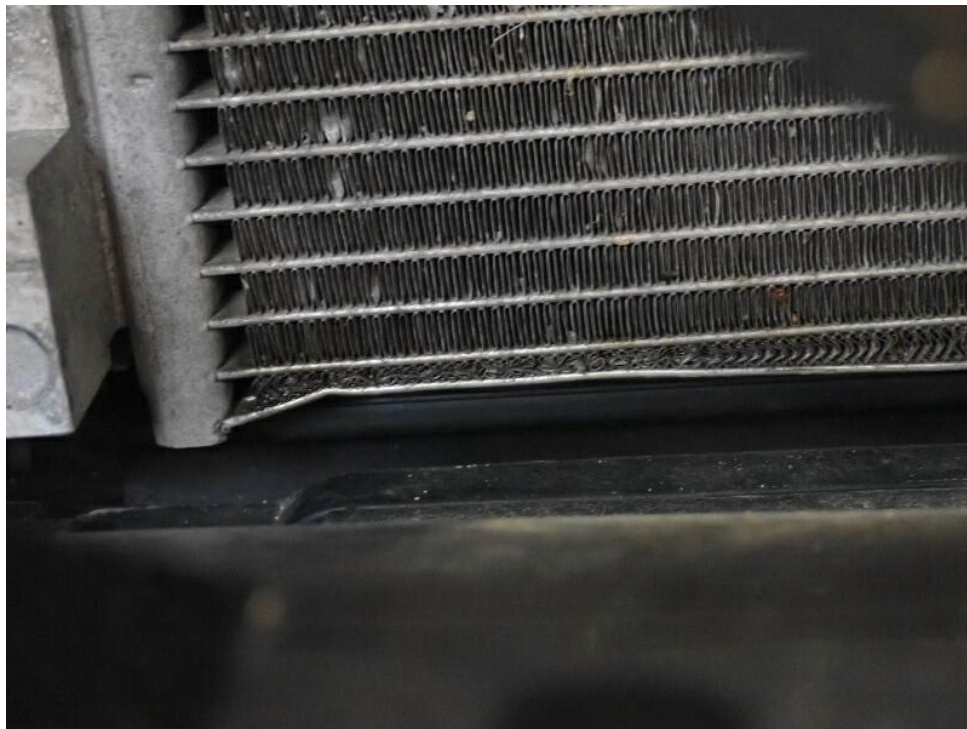
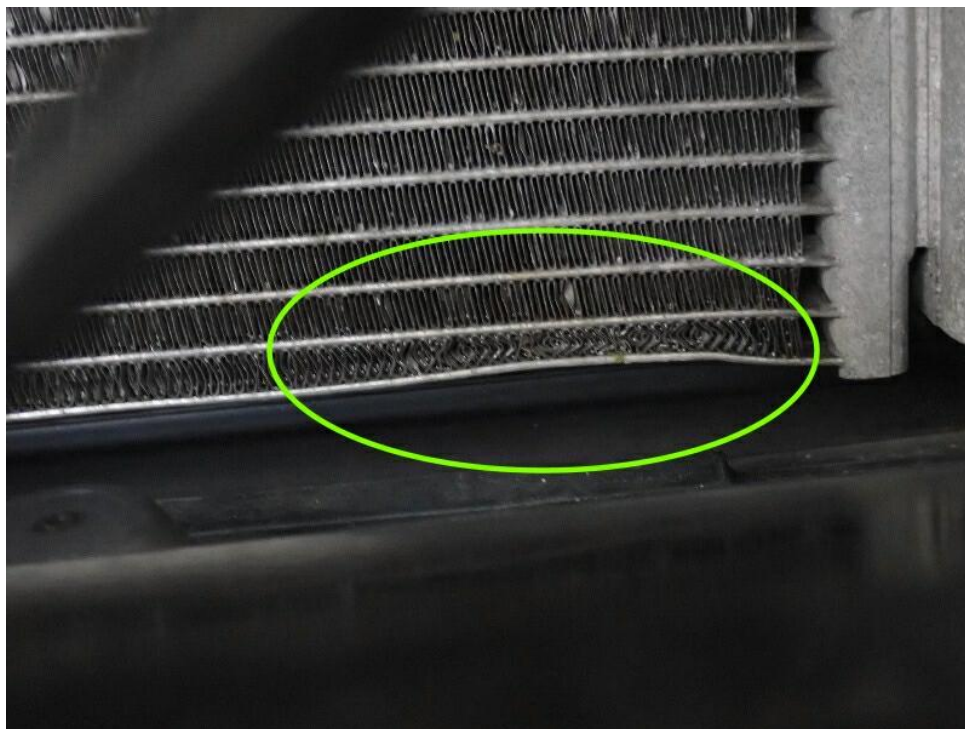
Bild 24 : Klimakondensator verformt, erneuern

Bild 25 : Klimakondensator verformt, erneuern

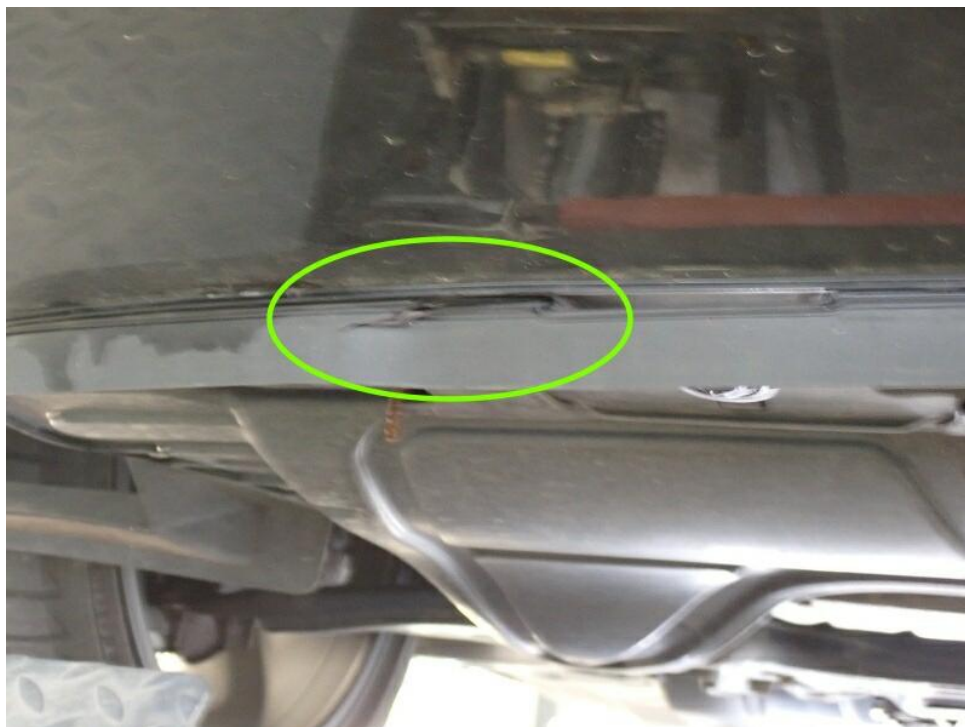
Bild 26 : Spoilerlippe (gummi) vorn eingerissen

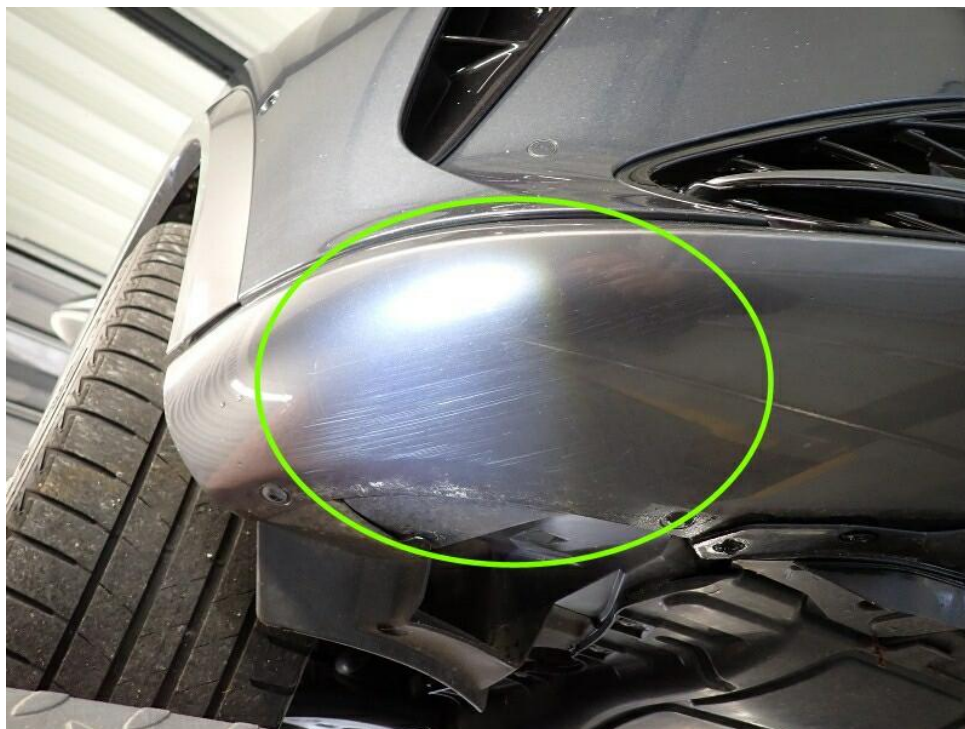
Bild 27 : Stoßfängereck VR Kratzer

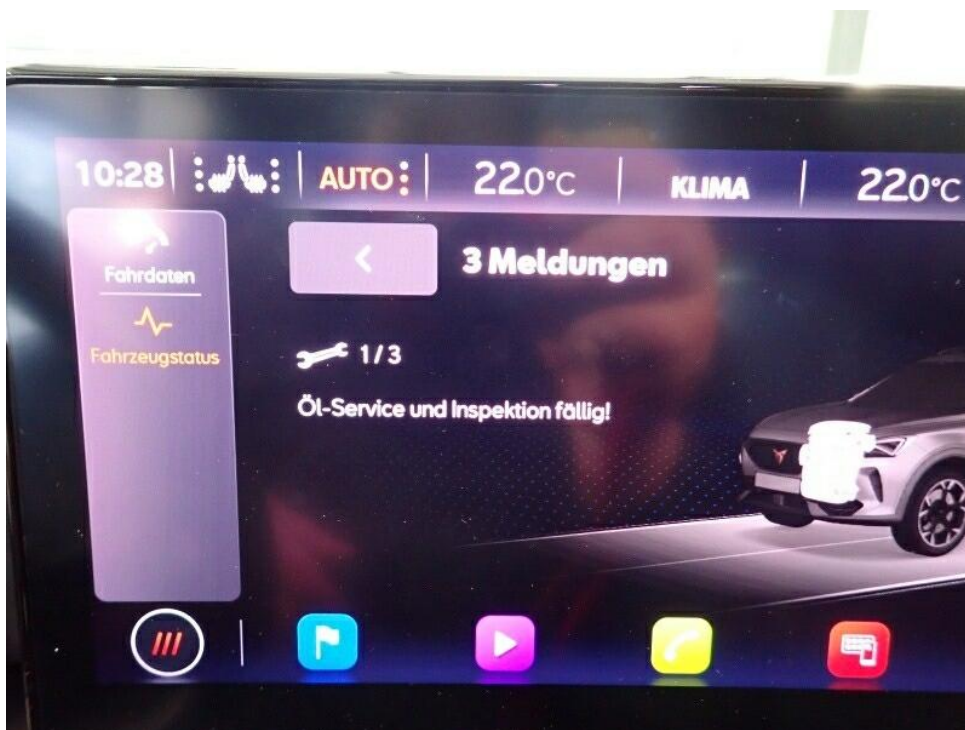
Bild 28 : Inspektion/Ölservice fällig
