## Zustandsbericht

| Berichtsnummer : | 0000000938095-DE968 | | |

#### Kia Ceed Sportswagon (CD)(2018->2025) GT Line

| Fahrzeug-Ident.-Nr.: | U5YH7819GRL166883 | Laufleistung abgelesen: | 146445 km |

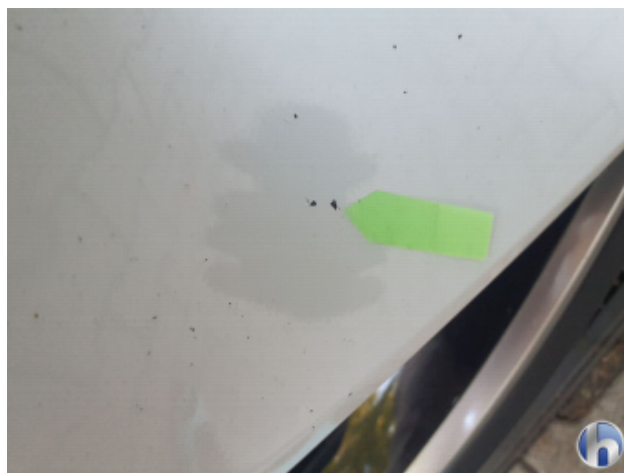
| Bauteil | Schaden | Rep.-Art |
|---|---|---|
| 1. Stoßfänger Vorne | Steinschlag | Lackieren |

1. Stoßfänger Vorne  
Steinschlag - Lackieren

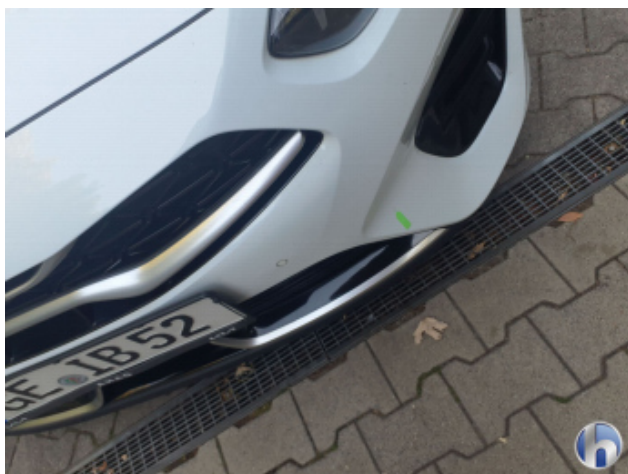
1. Stoßfänger Vorne  
Steinschlag - Lackieren

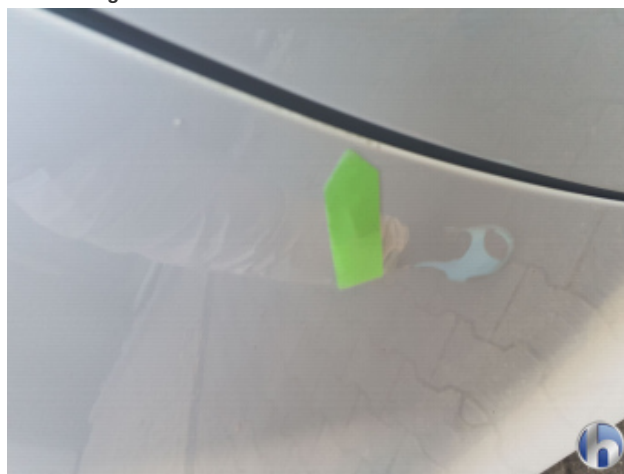
| 2. | Tür Vorne - Links | Kratzer | Smart Repair |

2. Tür Vorne - Links  
Kratzer - Smart Repair

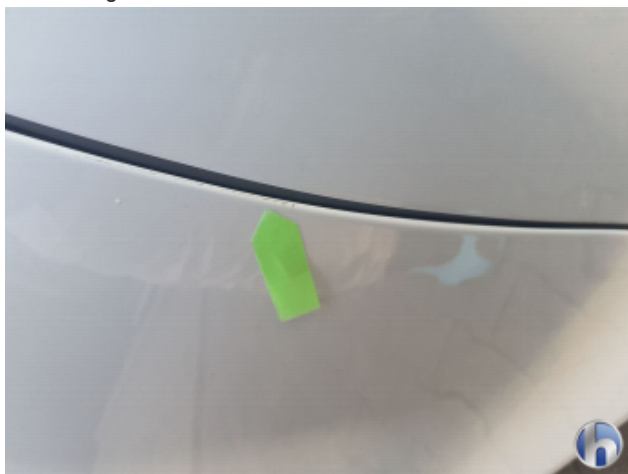
2. Tür Vorne - Links  
Kratzer - Smart Repair

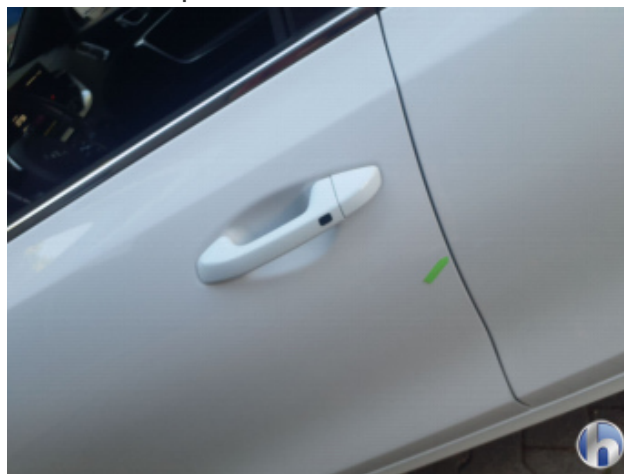
2. Tür Vorne - Links  
Kratzer - Smart Repair

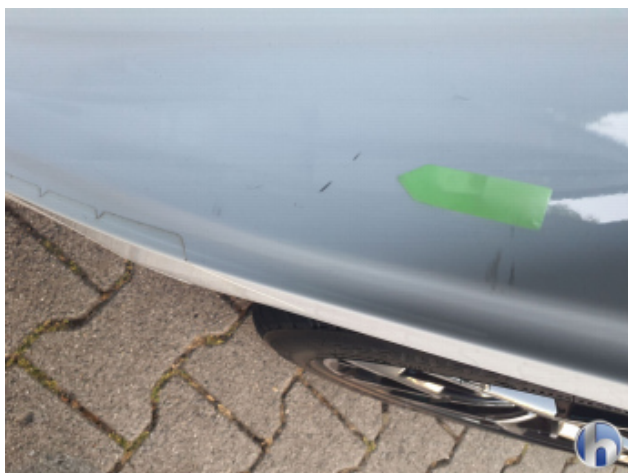
| 3. | Schweller - Links | Oberflächenkratzer | Aufbereiten / Polieren |

3. Schweller - Links  
**Oberflächenkratzer - Aufbereiten / Polieren**

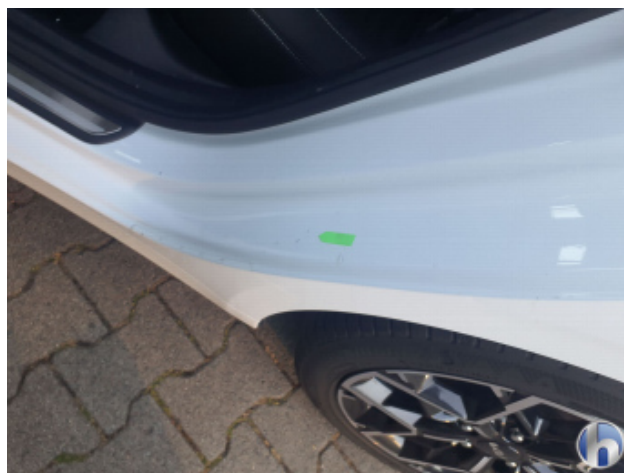
3. Schweller - Links  
**Oberflächenkratzer - Aufbereiten / Polieren**

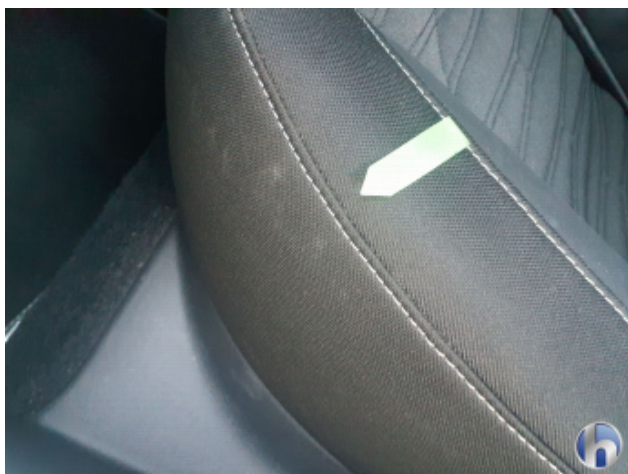
| 4. | Sitz Innenraum links<br>hinten | Verschmutzt | Reinigen |

4. Sitz Innenraum links hinten  
**Verschmutzt - Reinigen**

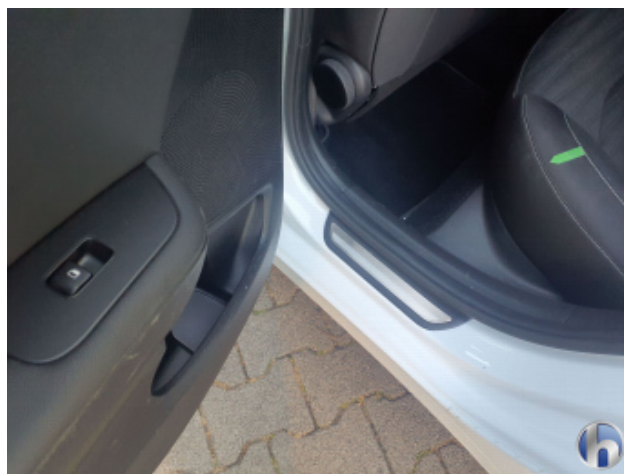
4. Sitz Innenraum links hinten  
**Verschmutzt - Reinigen**
