**Fahrzeugbeschreibung**

## Zustandsbericht

| Berichtsnummer : | 0000000925384-DE968 | | |

#### Polestar 2 Long Range Single Motor

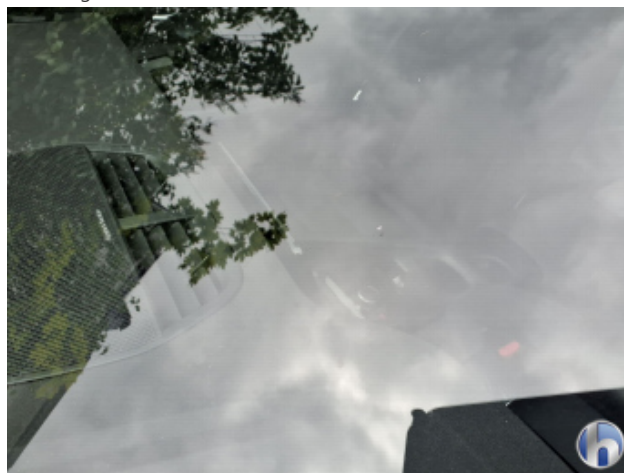
| Schaden | | | |
|---|---|---|---|
| 1. | Windschutzscheibe | Gebrauchsspuren | Ohne Reparatur |

1. Windschutzscheibe  
Gebrauchsspuren - Ohne Reparatur

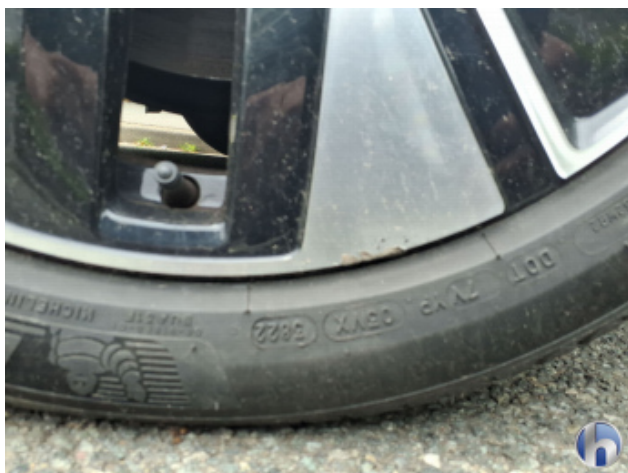
| Schaden | | | |
|---|---|---|---|
| 2. | Felge Vorne - Links | Kratzer | Smart Repair |

2. Felge Vorne - Links  
Kratzer - Smart Repair

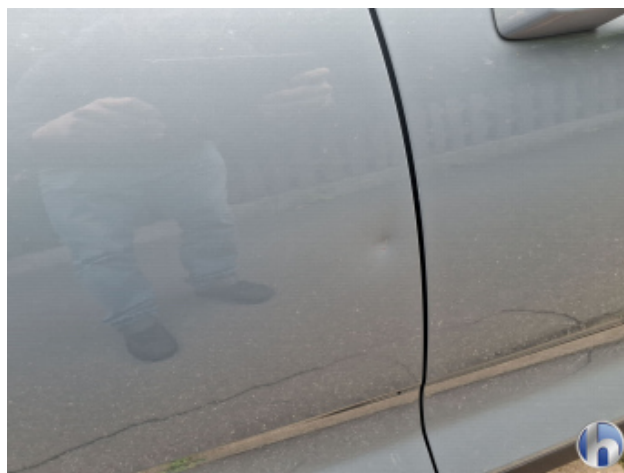
| Schaden | | | |
|---|---|---|---|
| 3. | Tür Hinten - Rechts | Beschädigt | Instandsetzen und Lackieren |

3. Tür Hinten - Rechts  
Beschädigt - Instandsetzen und Lackieren

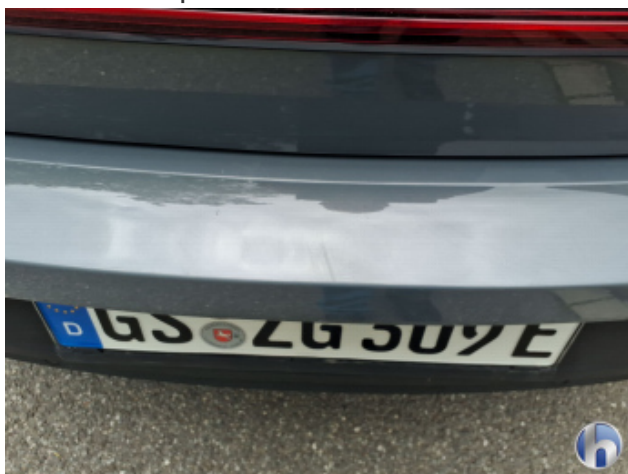
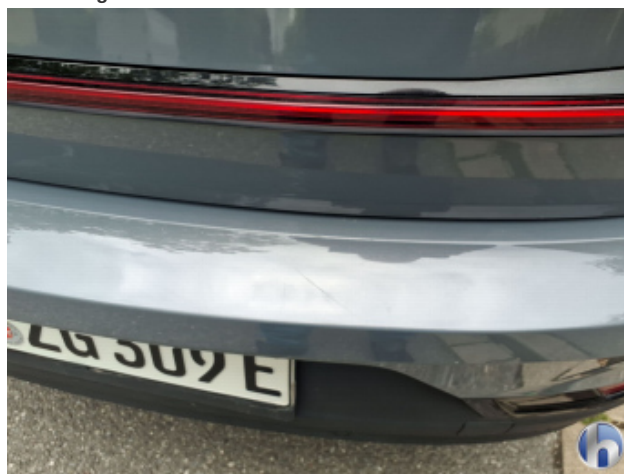
| 4. | Stoßfänger Hinten | Kratzer | Smart Repair |

4. Stoßfänger Hinten  
Kratzer - Smart Repair

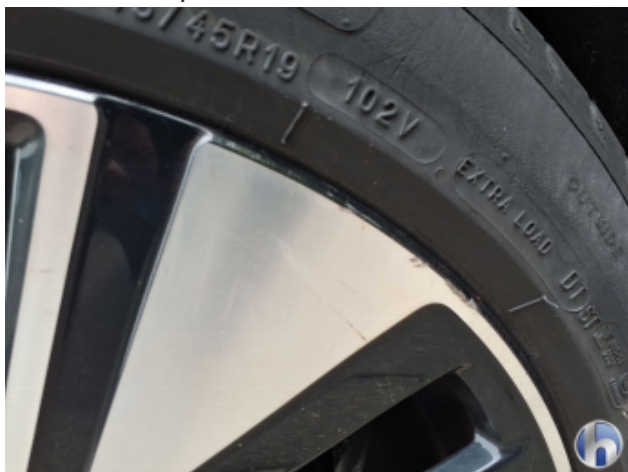
| 5. | Felge Hinten - Rechts | Kratzer | Smart Repair |

5. Felge Hinten - Rechts  
Kratzer - Smart Repair

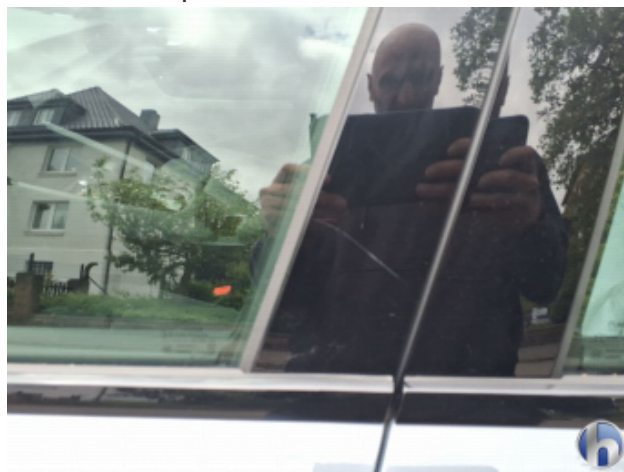
| 6. | B-Säule Mitte - Links | Kratzer | Erneuern |

6. B-Säule Mitte - Links  
Kratzer - Erneuern
