Fahrzeug: CUPRA Formentor 2.0 TSI 228kW VZ 4Drive DSG Sports Utility Vehicle 5-türig 1984 ccm 310 PS / 228 KW Super bleifrei 7-Gang Automatik

Amtliches Kennzeichen:	KI -P 2410	Fahrgestell-Nummer:	VSSZZZKMXPR071955
Vertrags-Nummer:	86759084	Erstzulassung:	20.07.2023
Internes KZ:	15094396	Kilometer-Stand:	41552

Wertgutachten für Allane SE

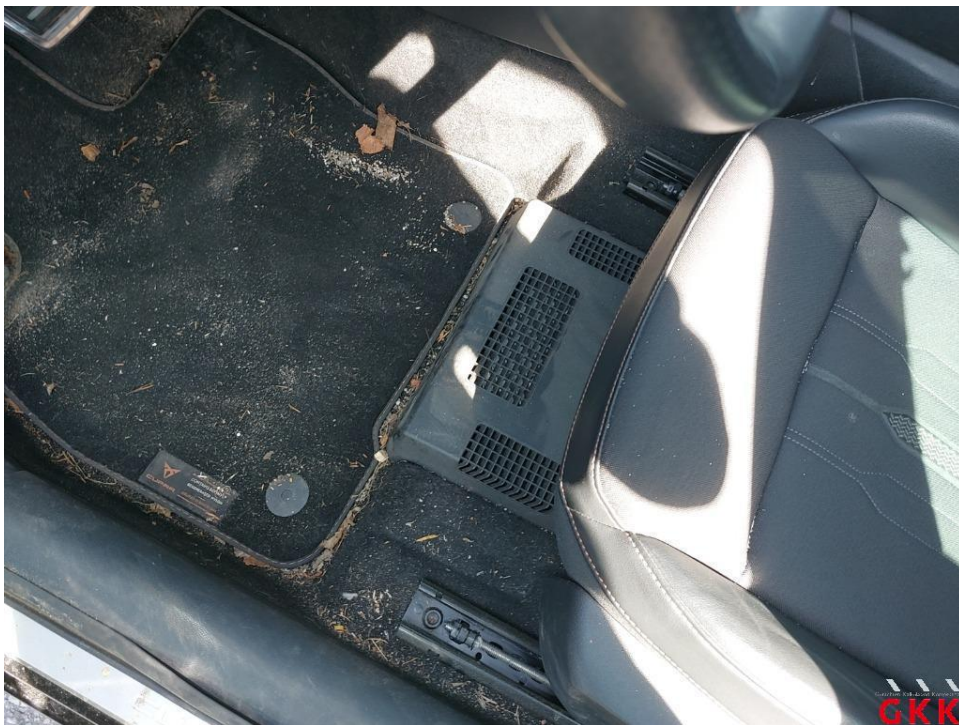
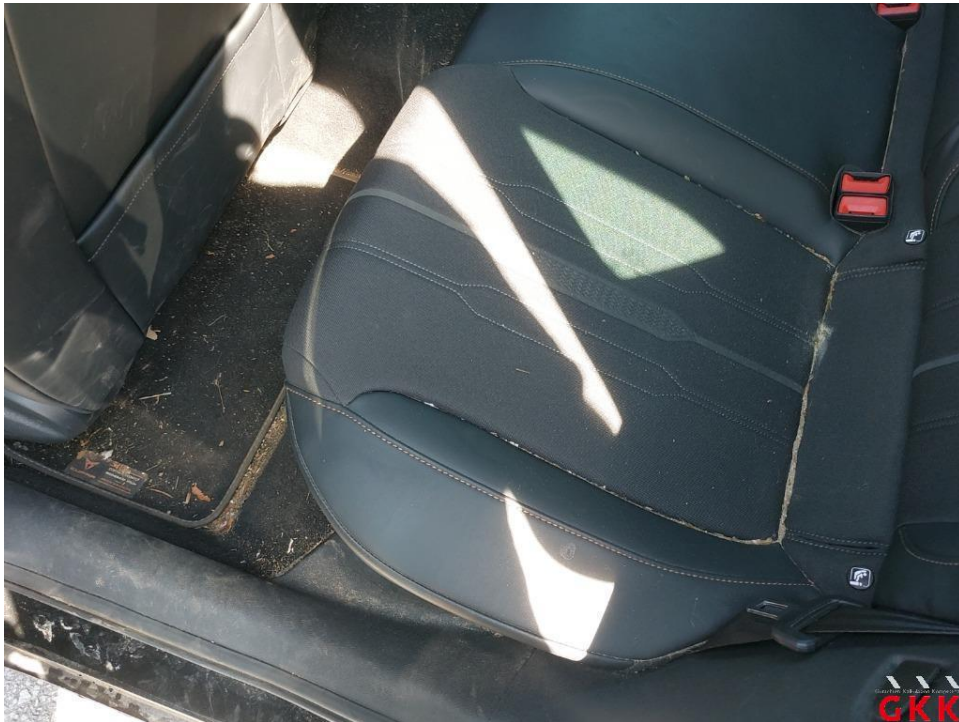
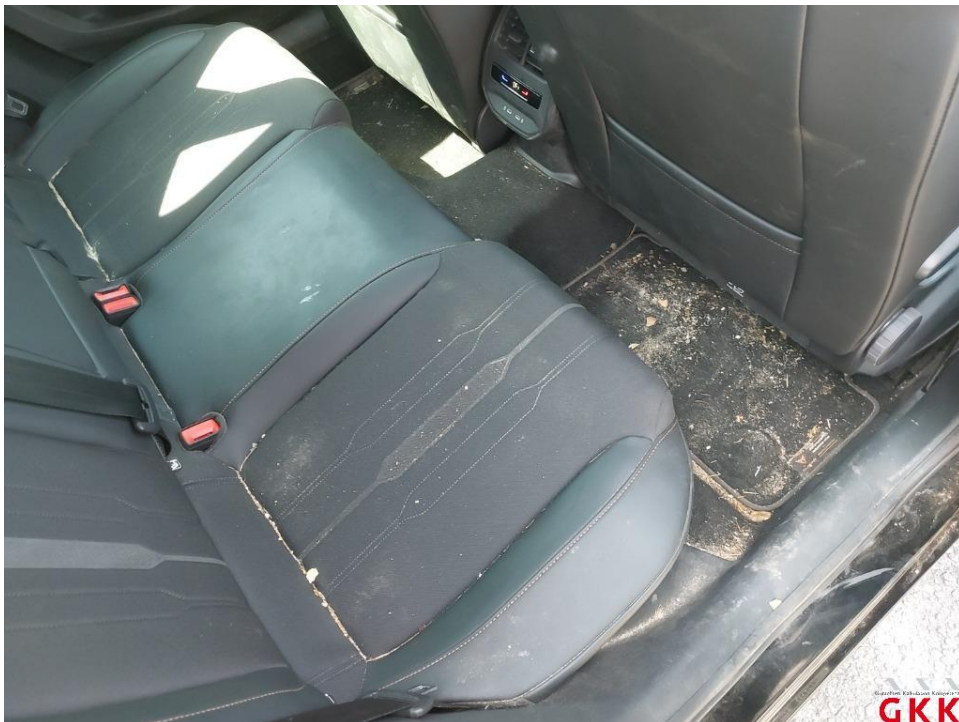
Bild 12. Fahrzeug, innen, verschmutzt, aufbereiten

Bild 13. Fahrzeug, innen, verschmutzt, aufbereiten

Bild 14. Fahrzeug, innen, verschmutzt, aufbereiten

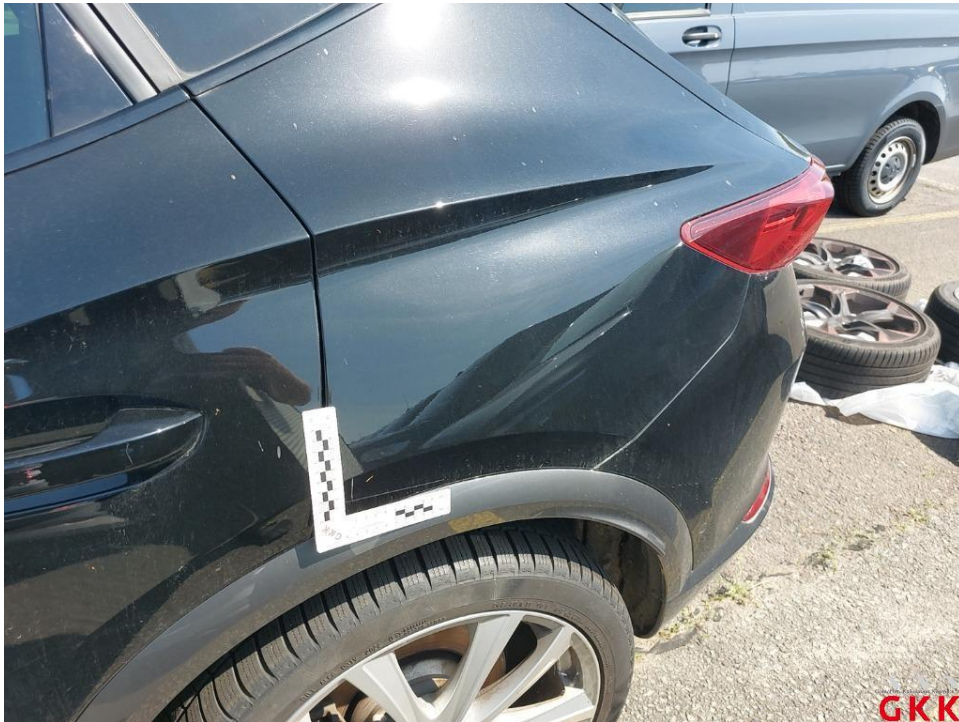
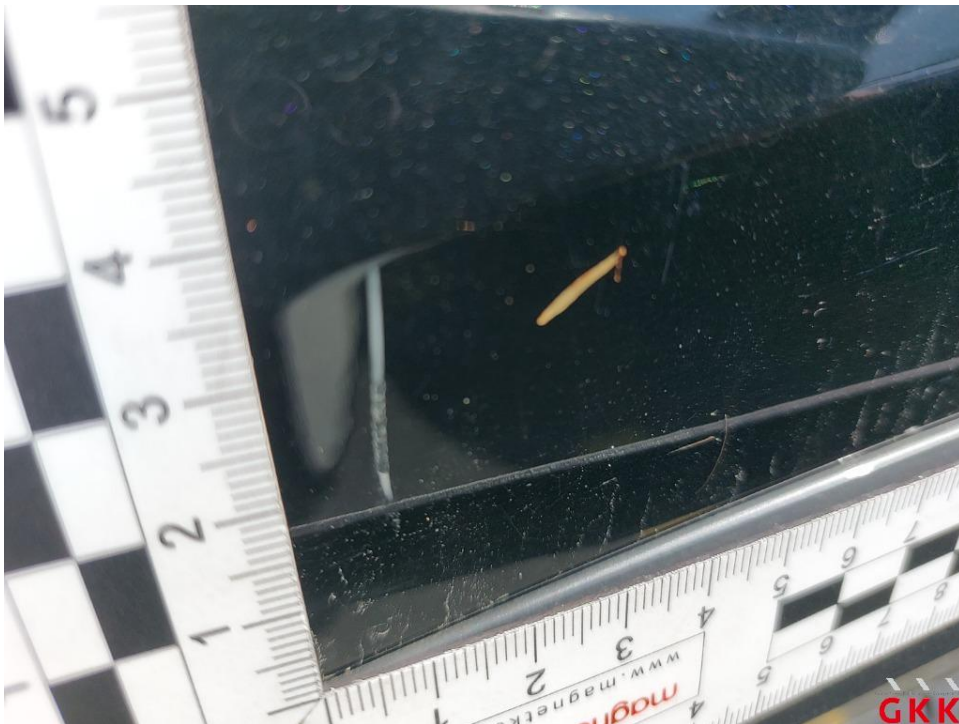
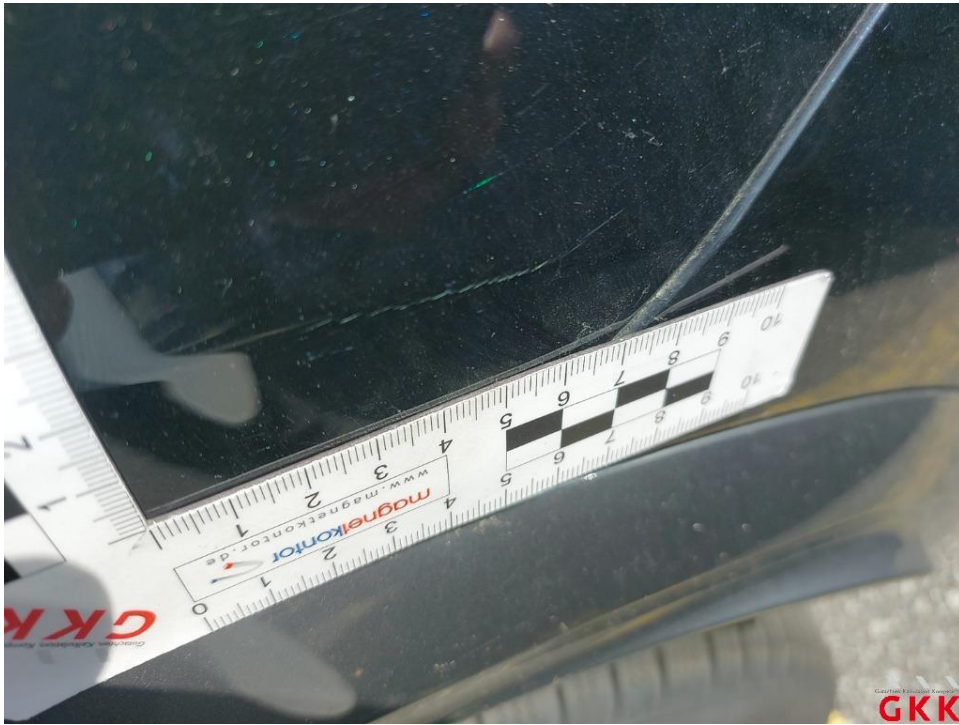
Bild 15. Seitenwand links, verkratzt, lackieren

Bild 16. Seitenwand links, verkratzt, lackieren

Bild 17. Seitenwand links, verkratzt, lackieren

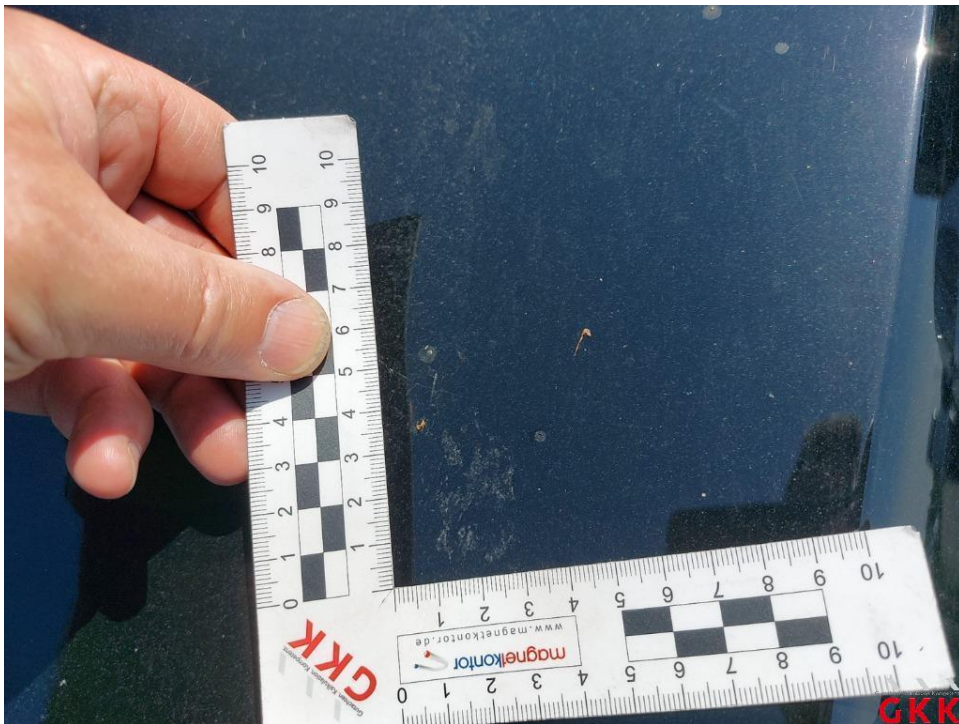
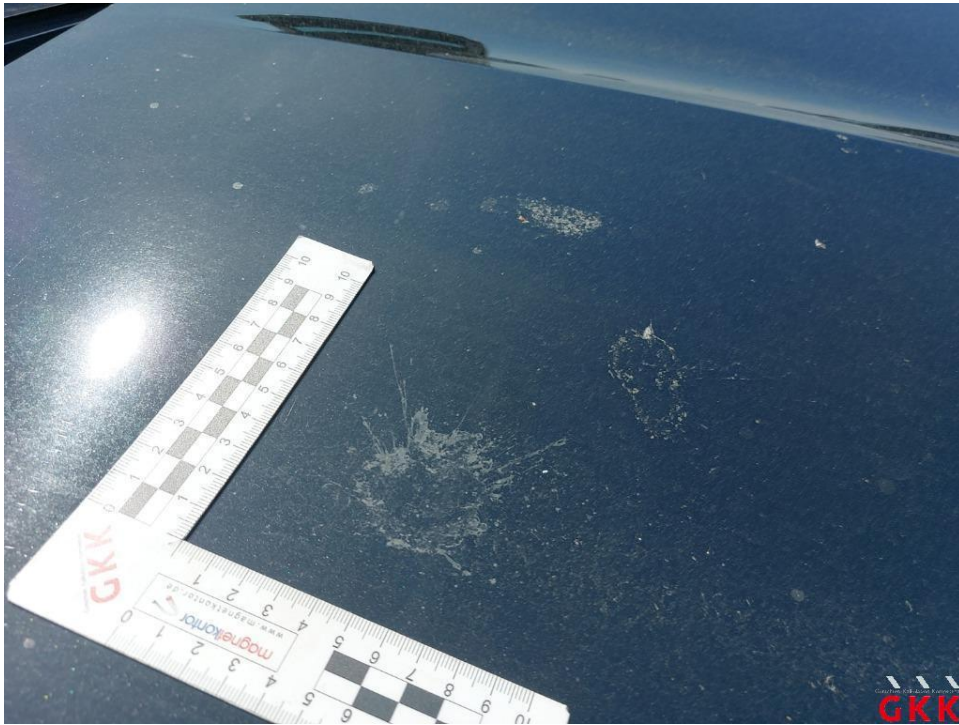
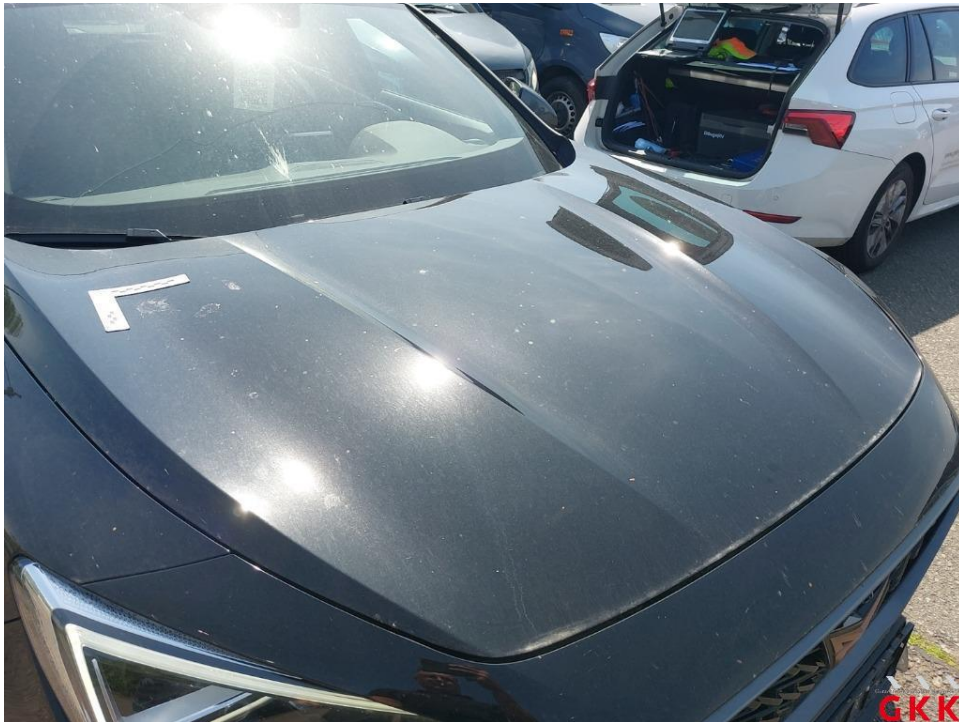
Bild 18. Motorhaube, Lackierung verätzt, lackieren

Bild 19. Motorhaube, Lackierung verätzt, lackieren

Bild 20. Motorhaube, Lackierung verätzt, lackieren

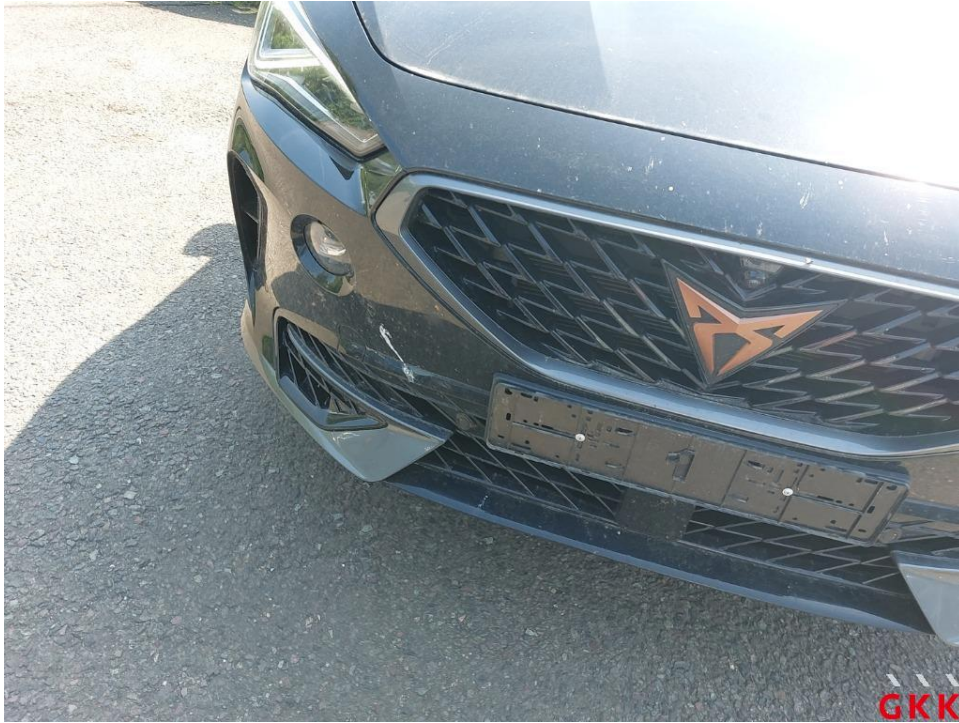
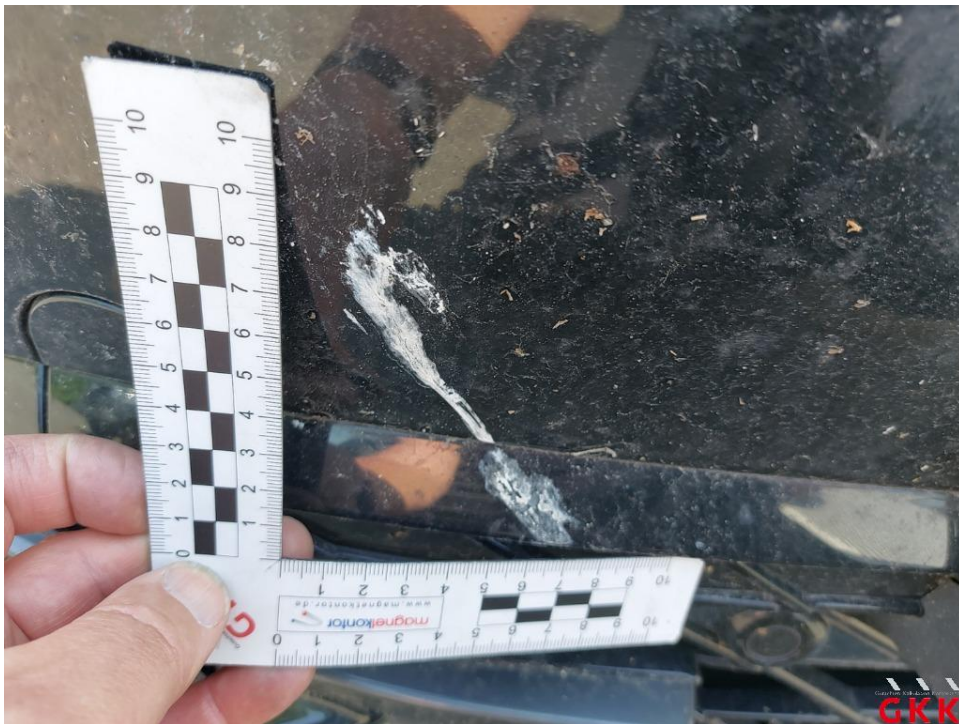
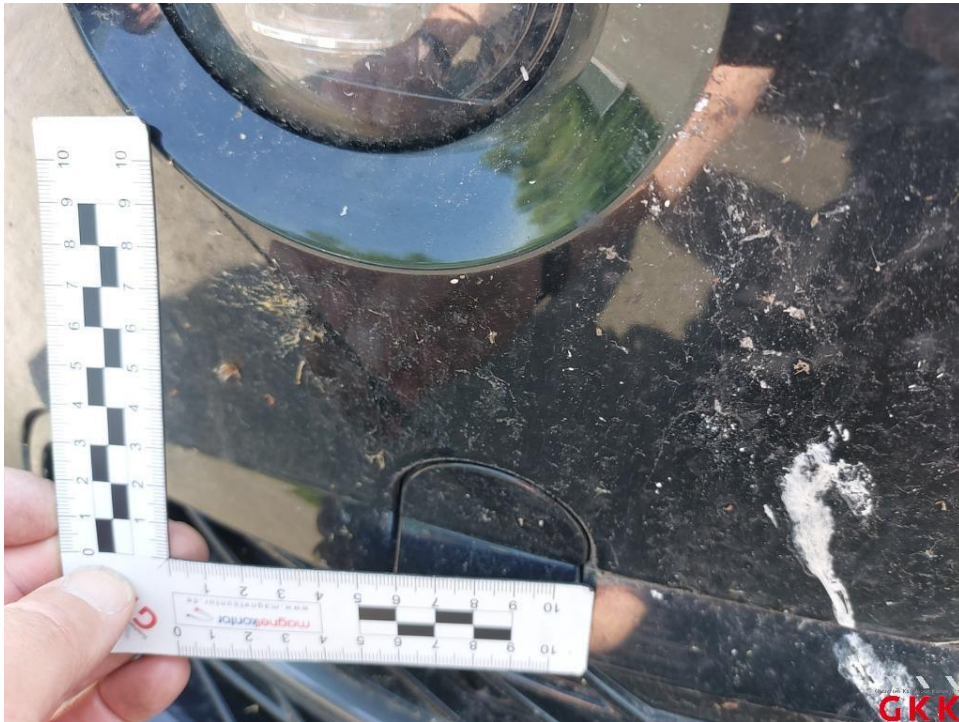
Bild 21. Stoßfänger vorne, Verkleidung -lackiert-, Lackierung verätzt, lackieren

Bild 22. Stoßfänger vorne, Verkleidung -lackiert-, Lackierung verätzt, lackieren

Bild 23. Stoßfänger vorne, Verkleidung -lackiert-, Lackierung verätzt, lackieren

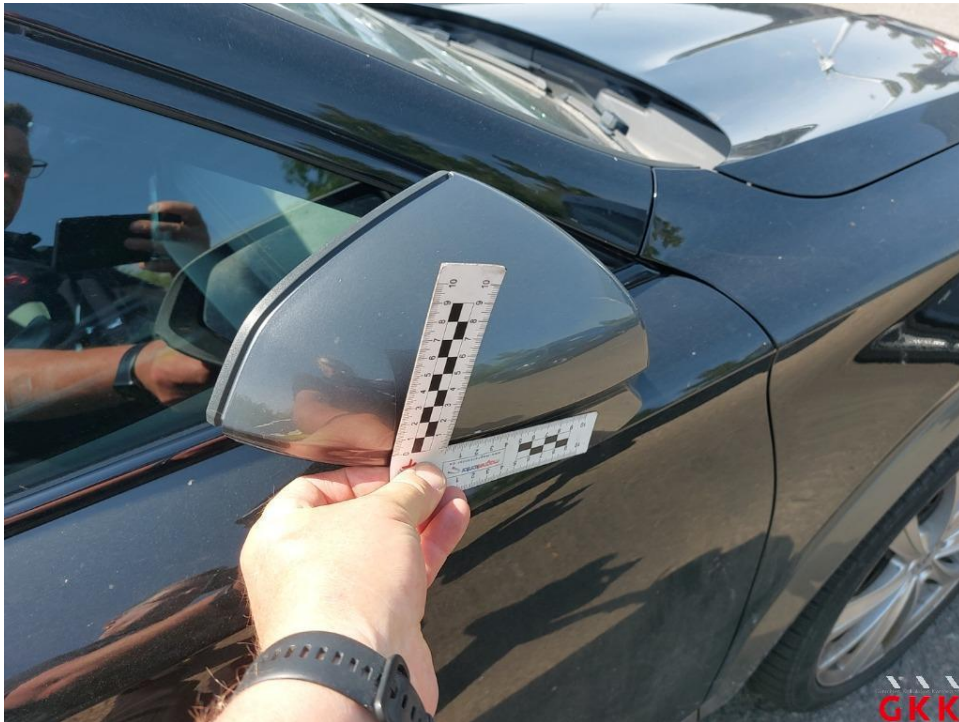
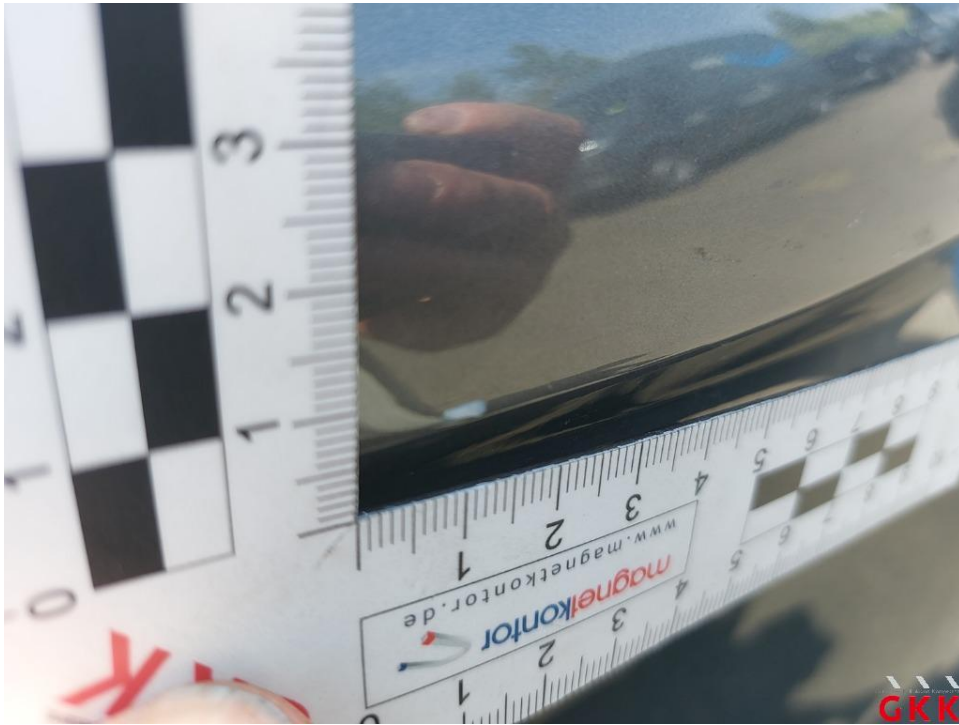
Bild 24. Spiegelgehäuse rechts, Kappe -lackiert-, verkratzt, lackieren

Bild 25. Spiegelgehäuse rechts, Kappe -lackiert-, verkratzt, lackieren

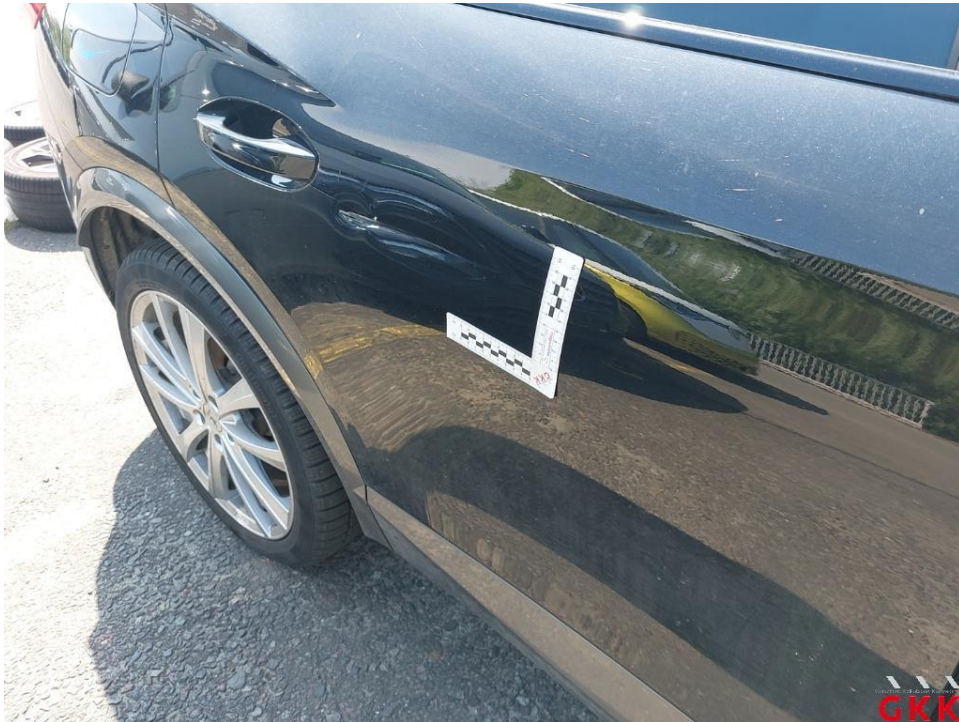
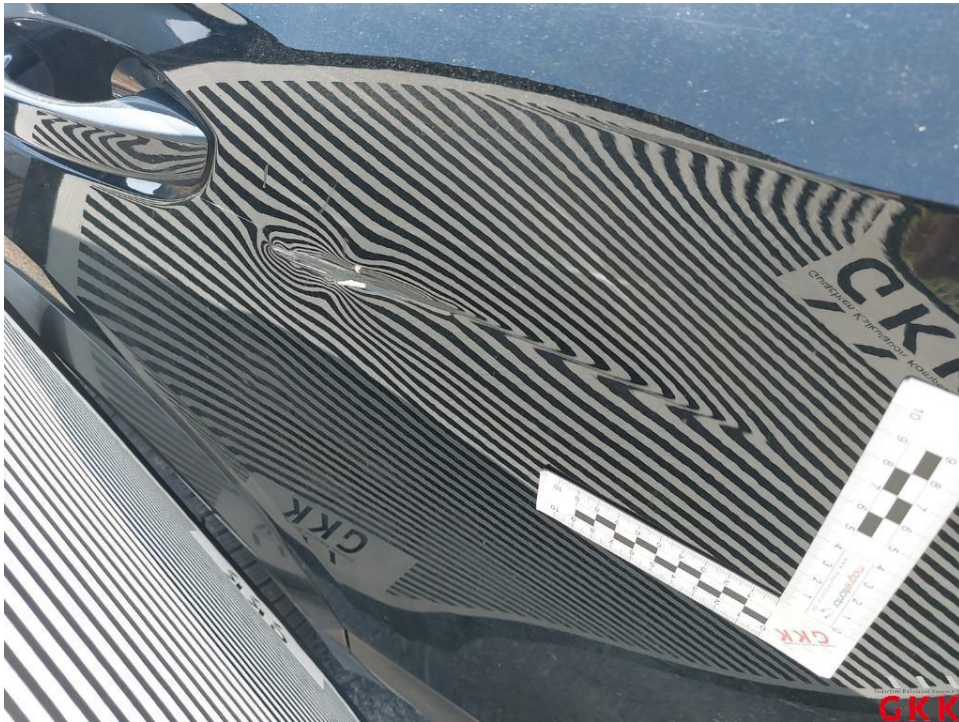
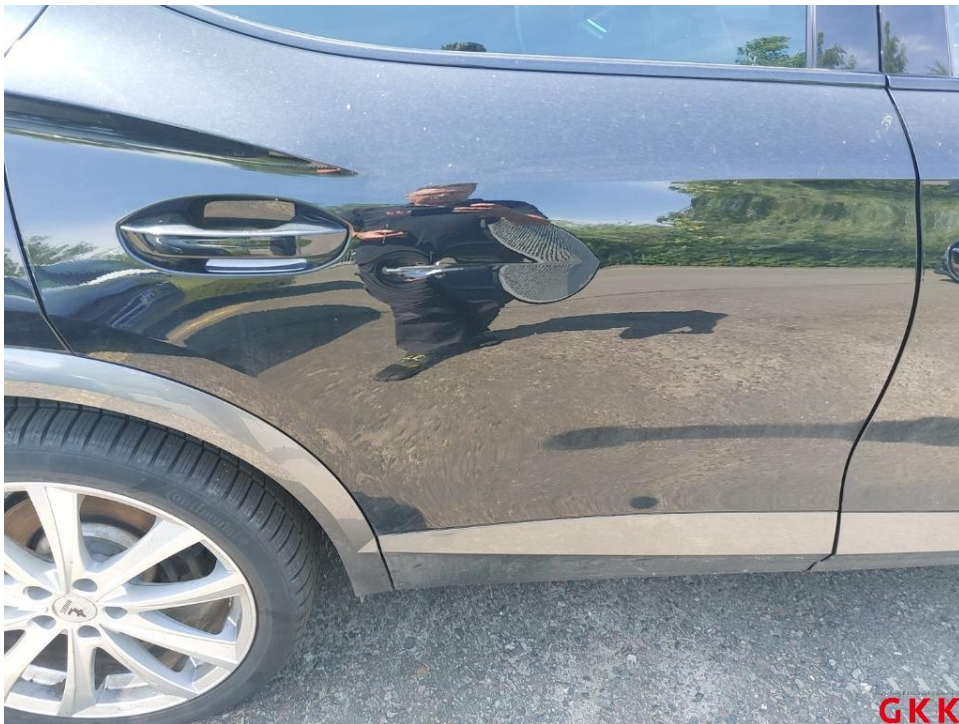
Vorschaden	Der Vorschaden wurde fach- und sachgerecht behoben	Feststellung
Tür hinten rechts beschädigt	Ja

Bild 26. Tür hinten rechts, beschädigt, ersetzen

Bild 27. Tür hinten rechts, beschädigt, ersetzen

Bild 28. Tür hinten rechts, beschädigt, ersetzen

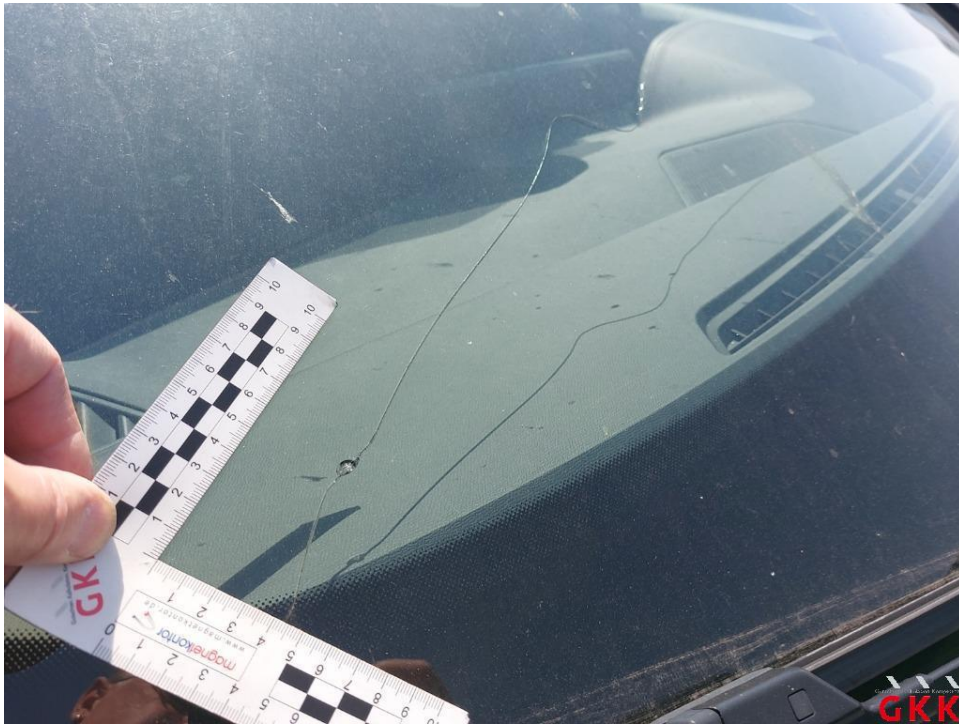
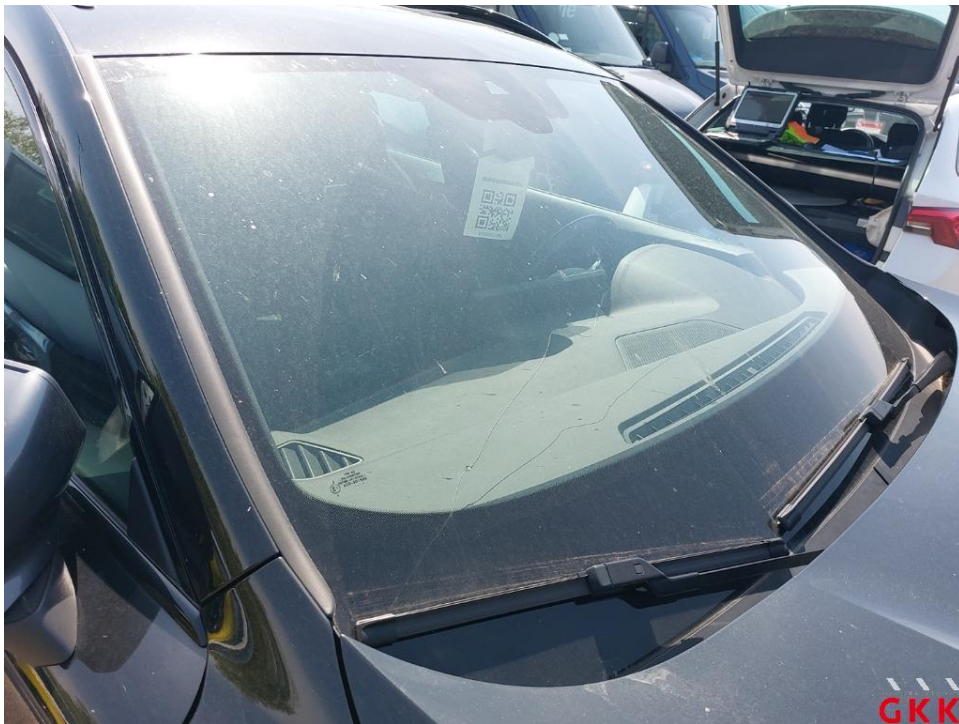
Bild 29. Frontscheibe, gerissen, ersetzen

Bild 30. Frontscheibe, gerissen, ersetzen

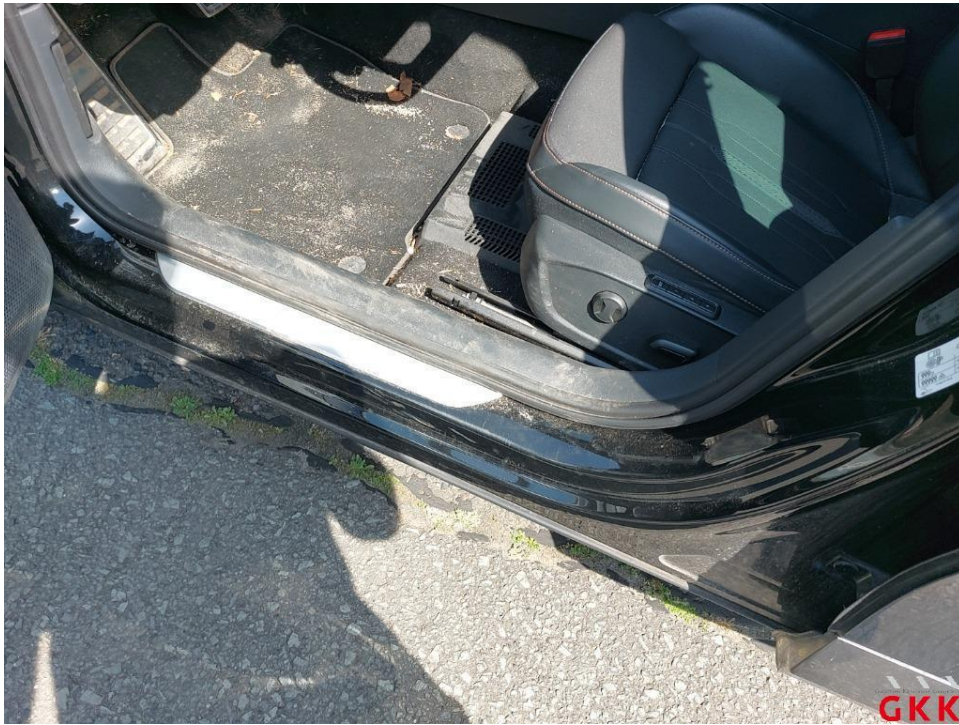
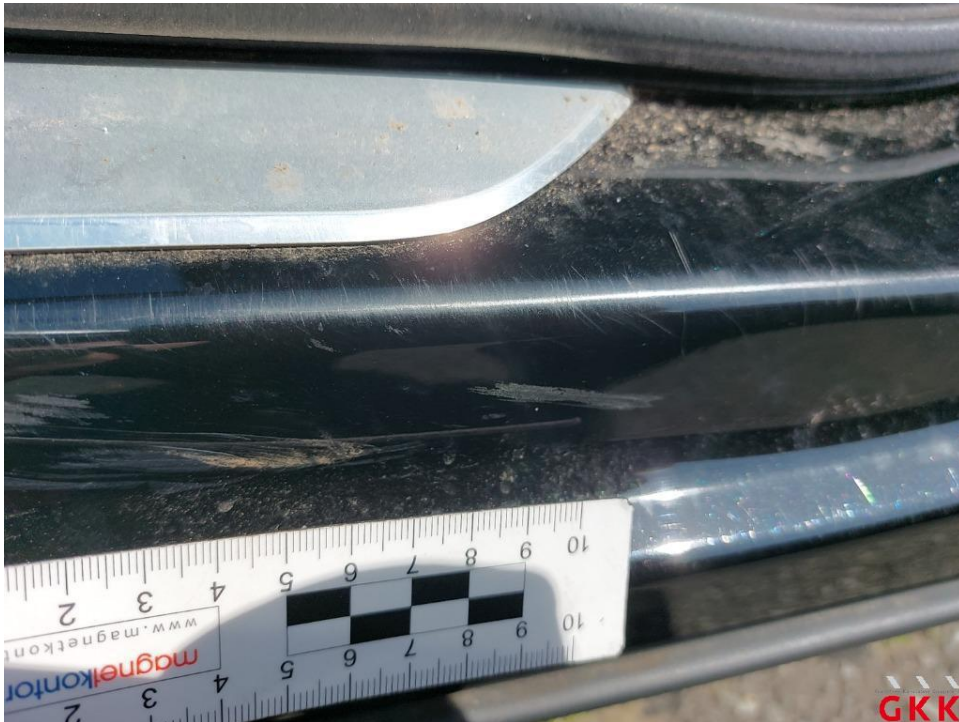
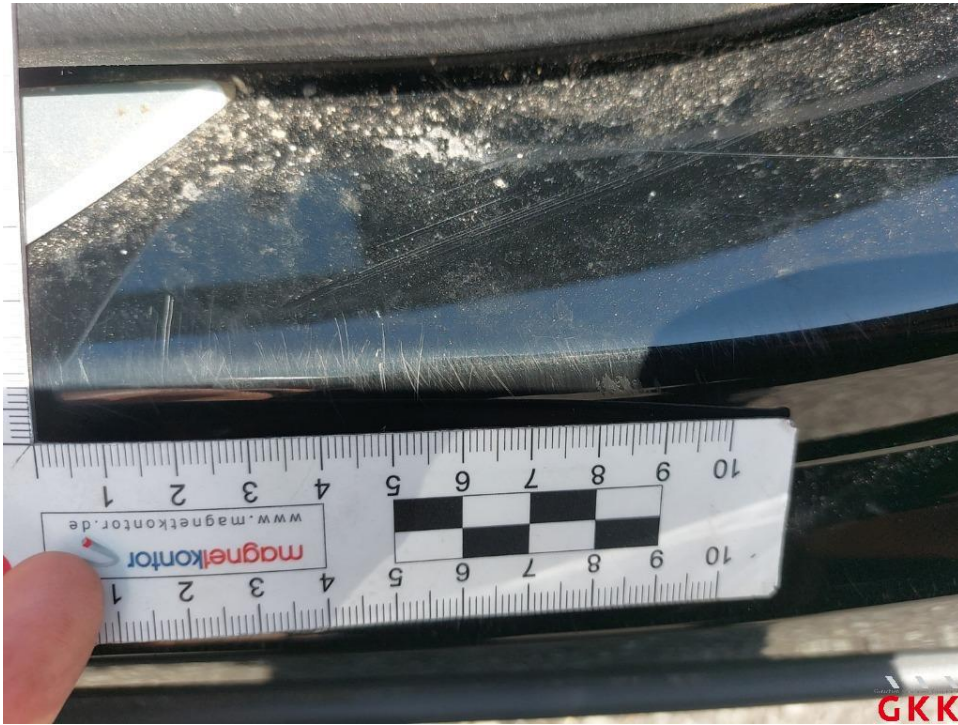
Bild 31. Tür vorne links, Einstieg, verkratzt, lackieren

Bild 32. Tür vorne links, Einstieg, verkratzt, lackieren

Bild 33. Tür vorne links, Einstieg, verkratzt, lackieren

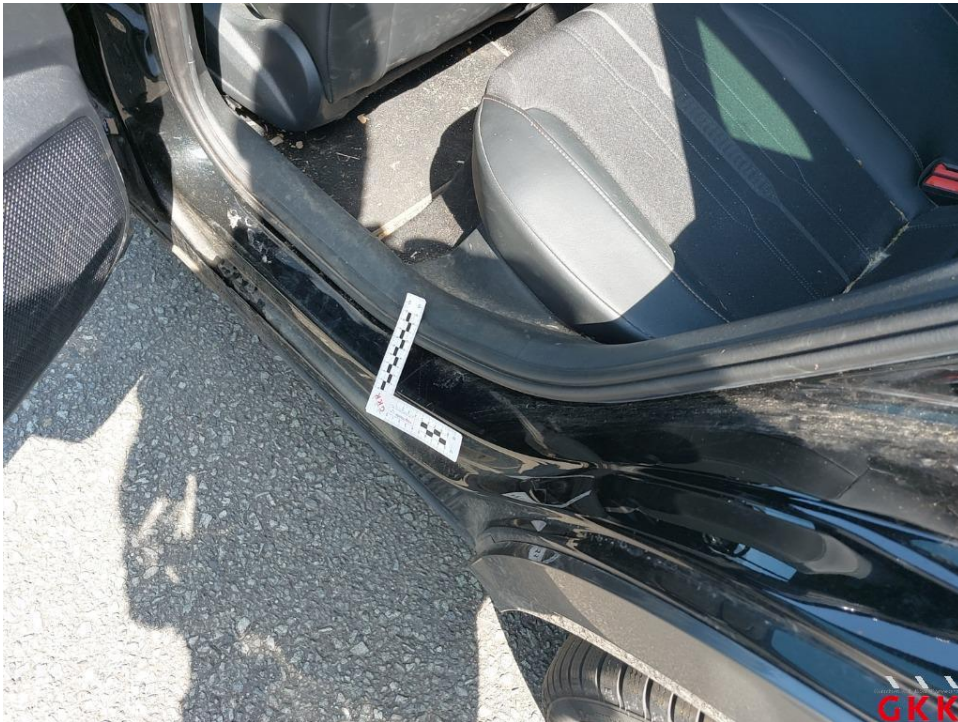
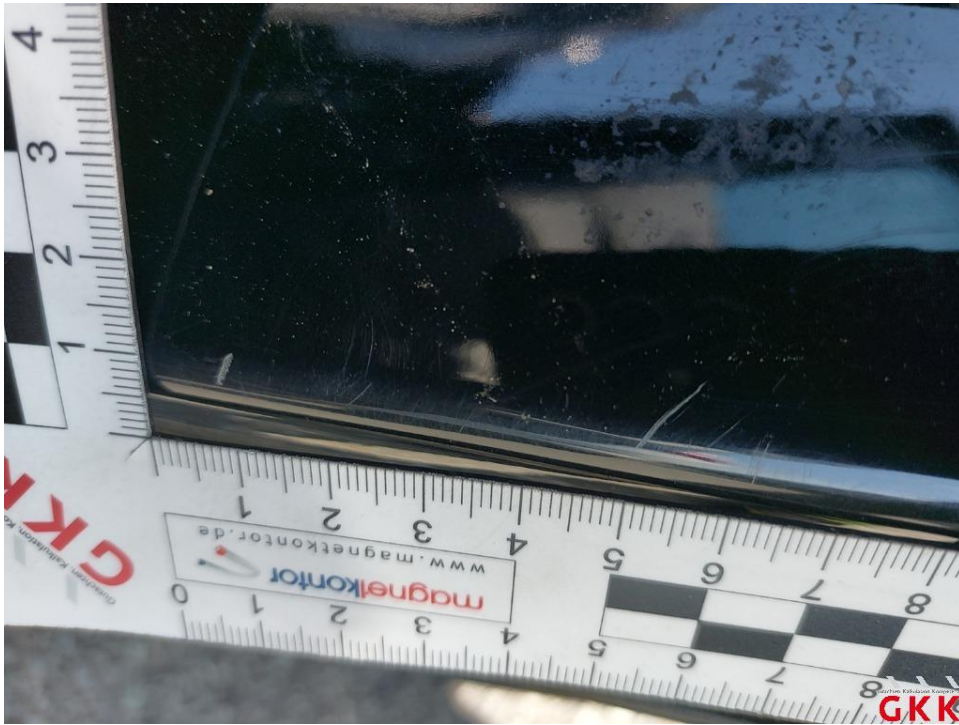
Bild 34. Tür hinten links, Einstieg, verkratzt, lackieren

Bild 35. Tür hinten links, Einstieg, verkratzt, lackieren

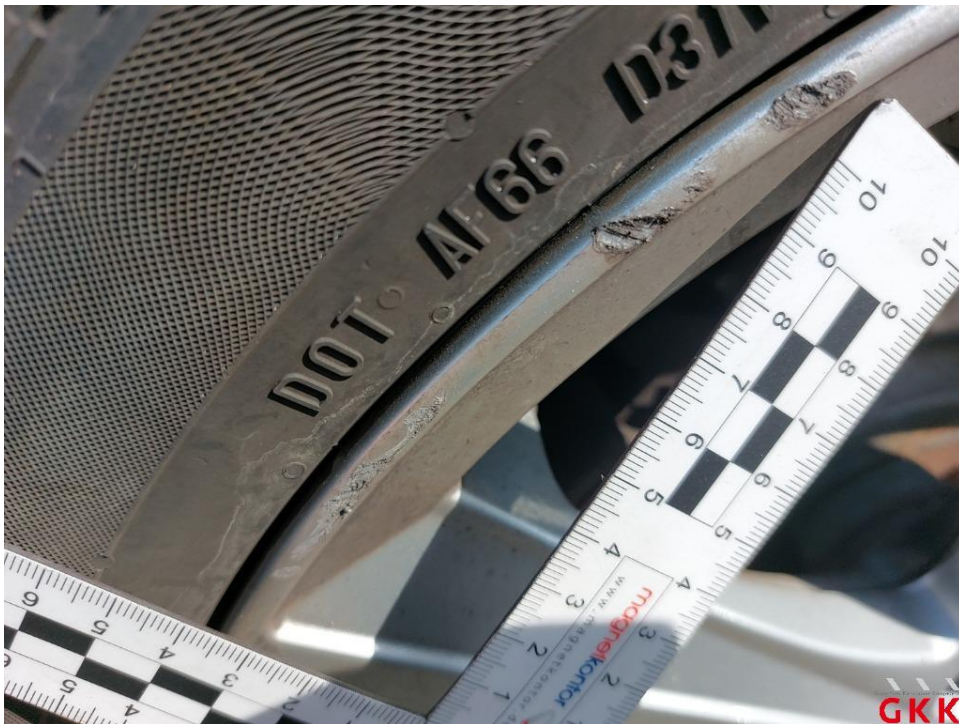
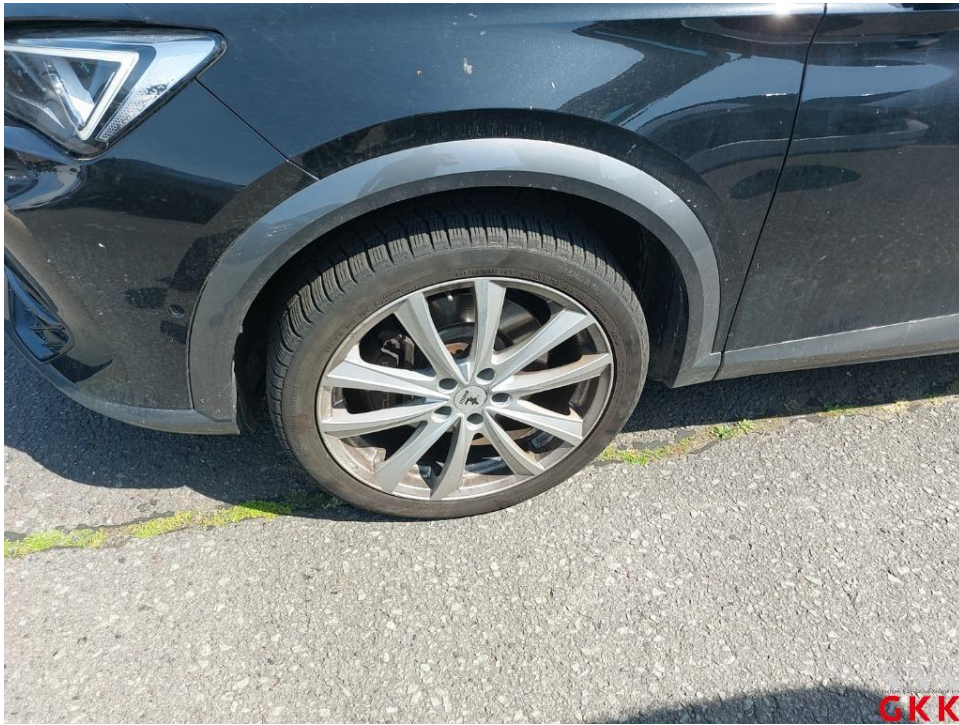
Bild 36. LM-Rad, vorne links, verkratzt, lackieren

Bild 37. LM-Rad, vorne links, verkratzt, lackieren

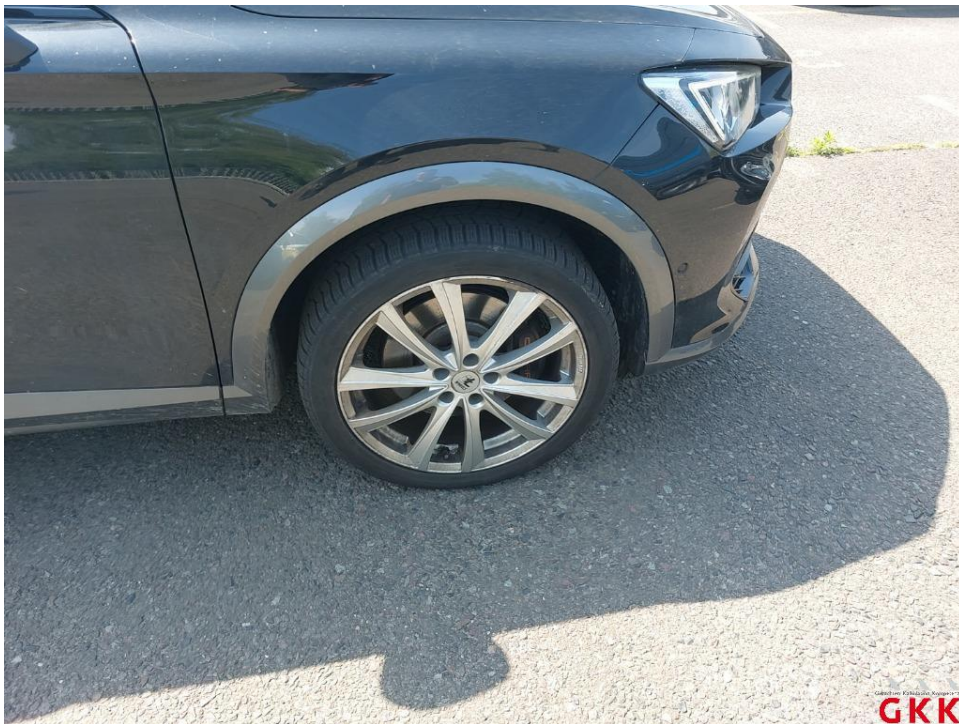
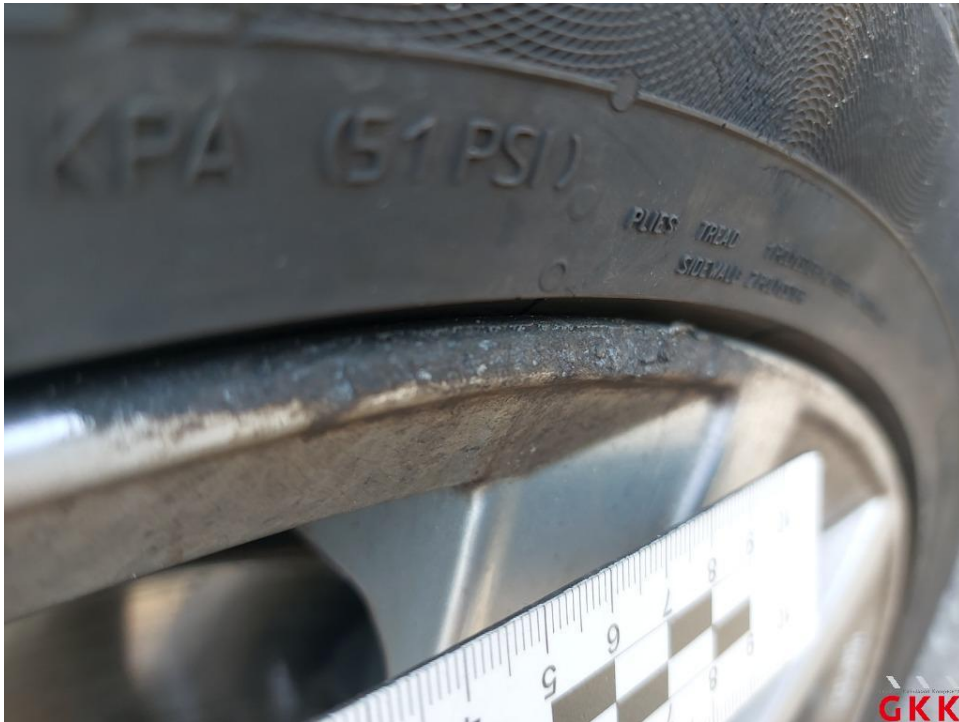
Bild 38. LM-Rad, vorne rechts, Materialabtrag, ersetzen

Bild 39. LM-Rad, vorne rechts, Materialabtrag, ersetzen

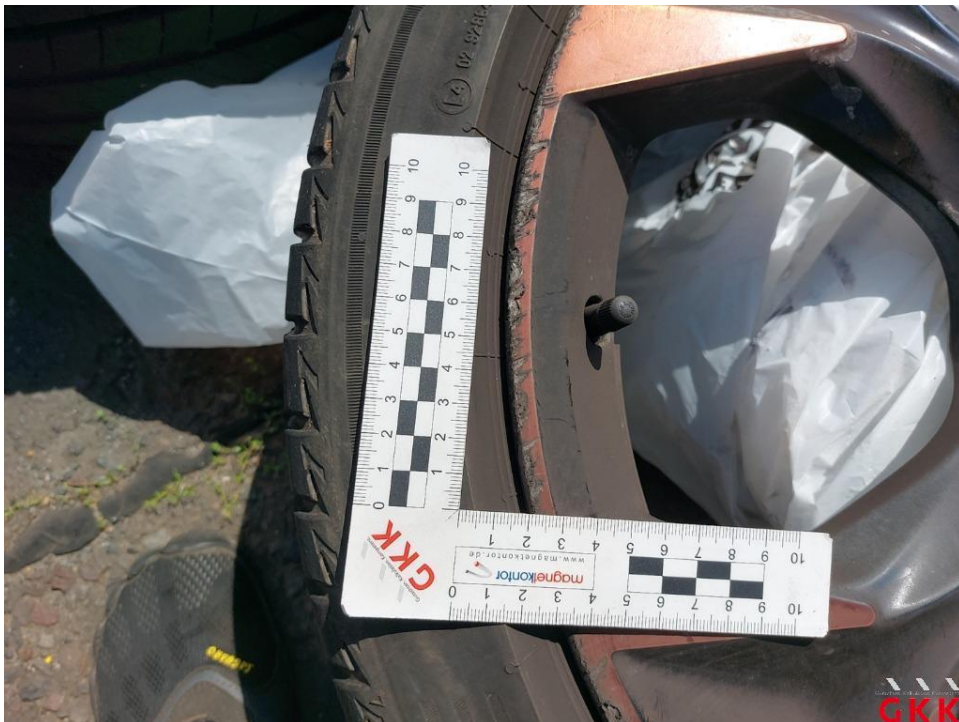
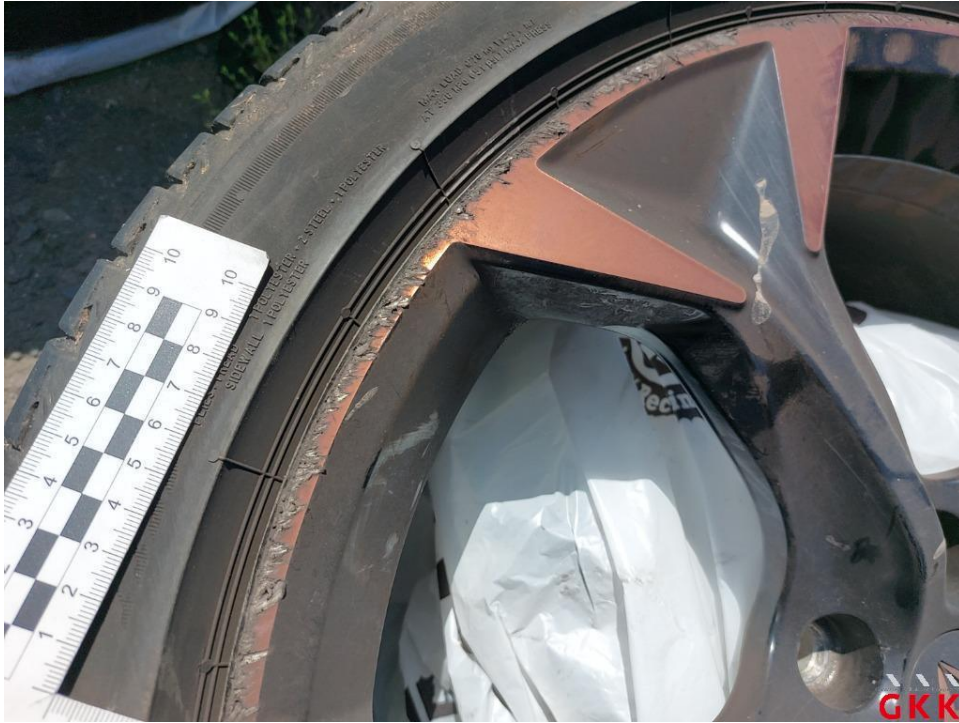
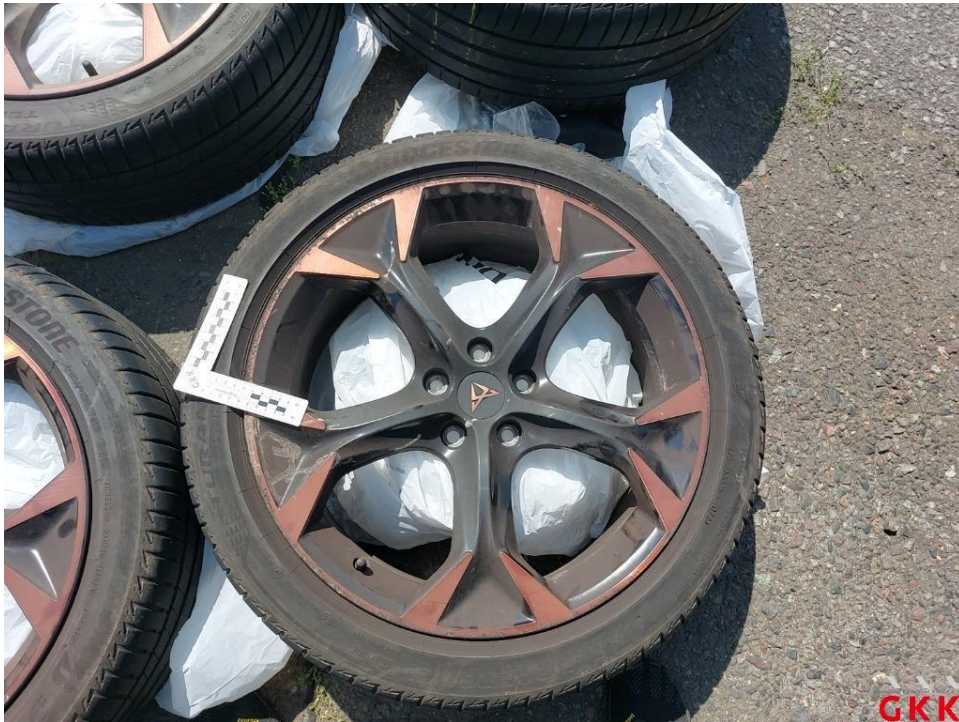
Bild 40. LM-Rad, 1 x beiliegend, Materialabtrag, ersetzen

Bild 41. LM-Rad, 1 x beiliegend, Materialabtrag, ersetzen

Bild 42. LM-Rad, 1 x beiliegend, Materialabtrag, ersetzen
