# Zustandsbericht / Minderwertgutachten

| Typ / Verkaufsbez. | Ibiza 1.0 MPI Style | Aufbauart | Limousine / Schräghecklimousine |
| Fahrzeug-Ident.-Nr. | VSSZZZKJZMR087465 | HSN / TSN | 7593 / ANY |

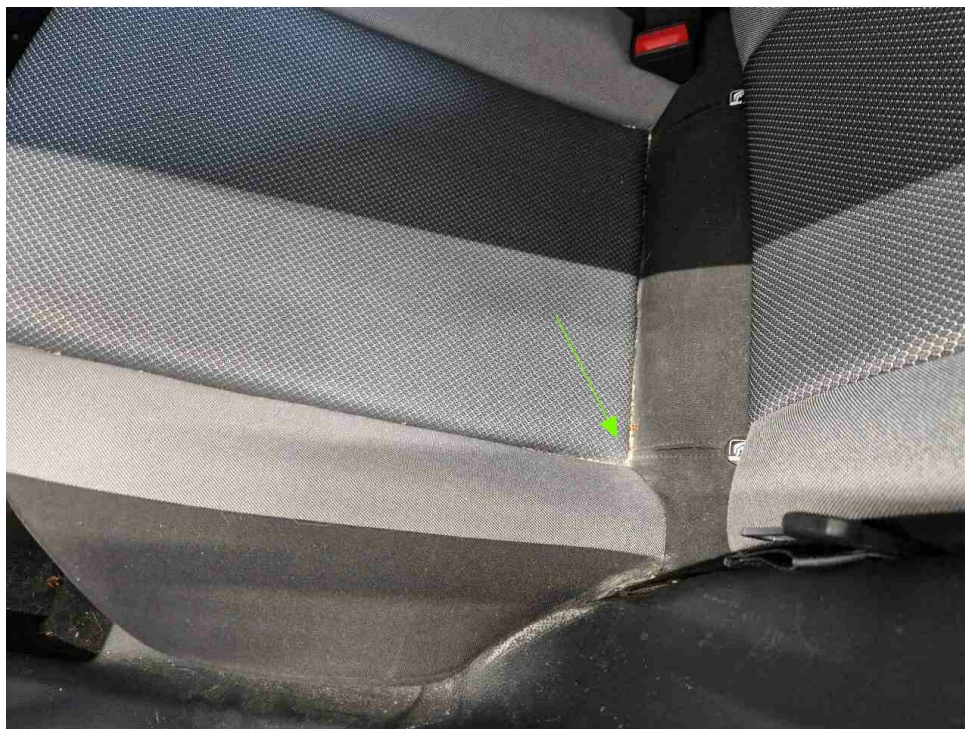
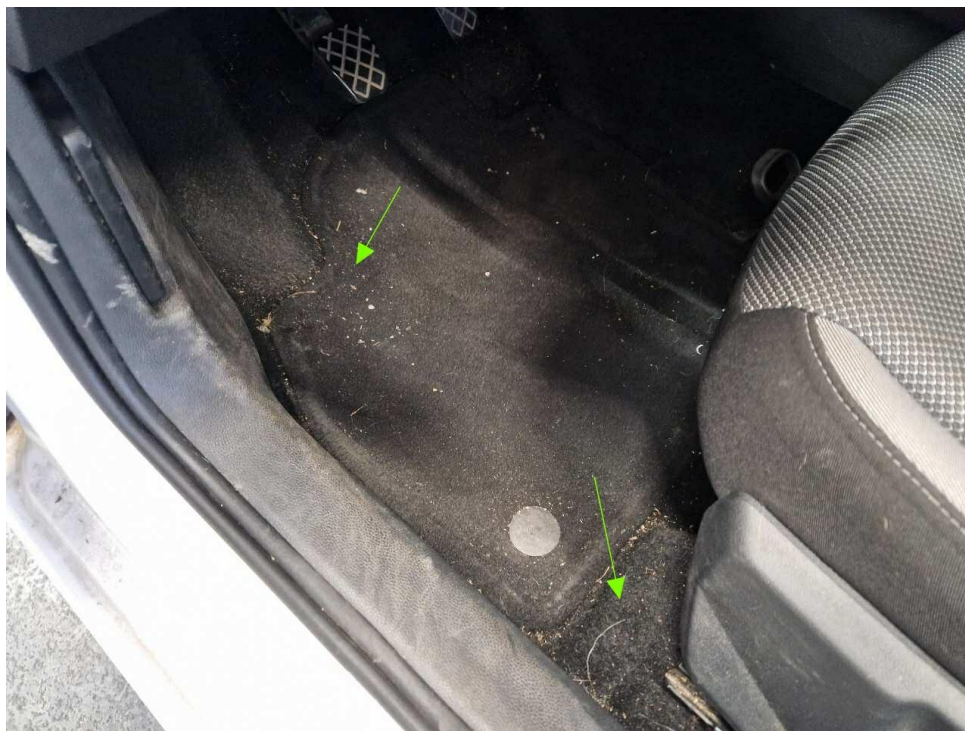
Bild 15 : Innenraum verschmutzt

Bild 16 : Innenraum verschmutzt

Innenraum verschmutzt, (Bild 15, 16)  
Tür vorn rechts eingedellt, (Bild 24)  
Tür vorn links Anhaftung/ Verschmutzung, (Bild 28)  
Frontscheibe Steinschläge ohne Rissbildung, (Bild 29)

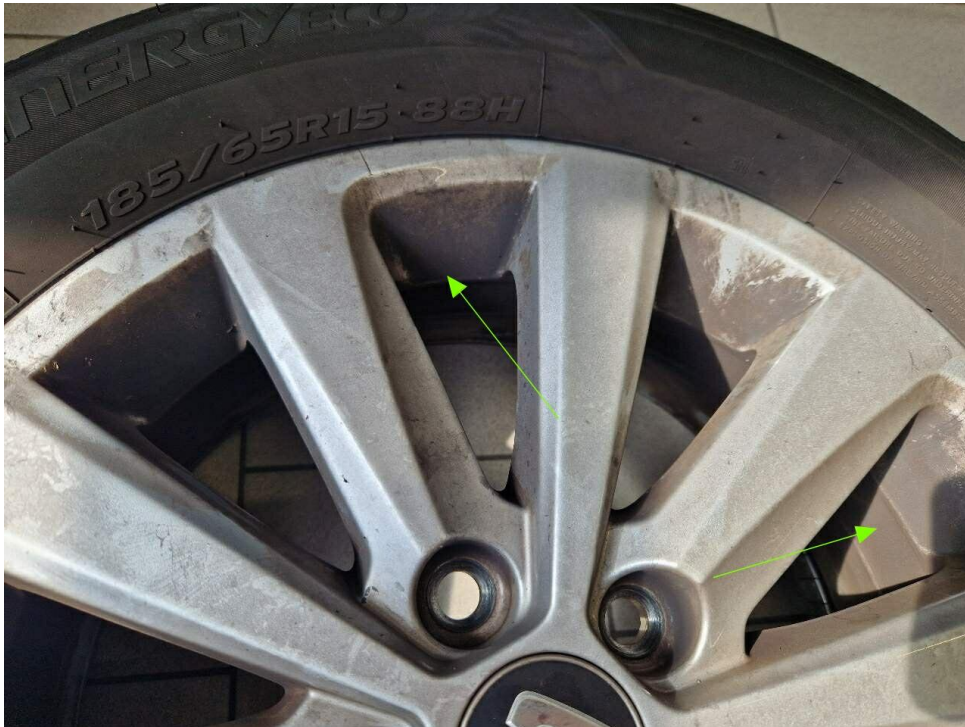
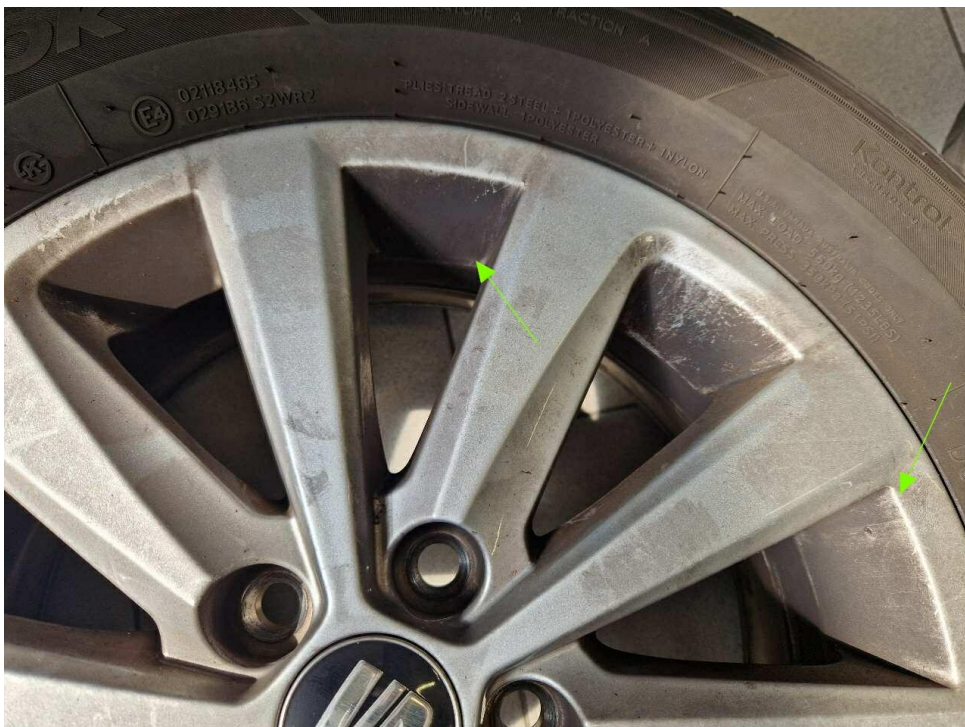
Bild 17 : Sommerradsatz verschmutzt

Bild 18 : Sommerradsatz verschmutzt

1. Sommerradsatz verschmutzt, reinigen (Bild 17, 18)
2. Schweller rechts eingedrückt und verschrammt, instandsetzen (Bild 19, 20)
3. Stoßfänger vorn mehrfach verschrammt, instandsetzen (Bild 21, 22, 23)
4. Stoßfänger hinten mehrfach verschrammt, instandsetzen (Bild 25, 26)
5. HU/AU fällig, (Bild 27)
6. Lackvorbereitung

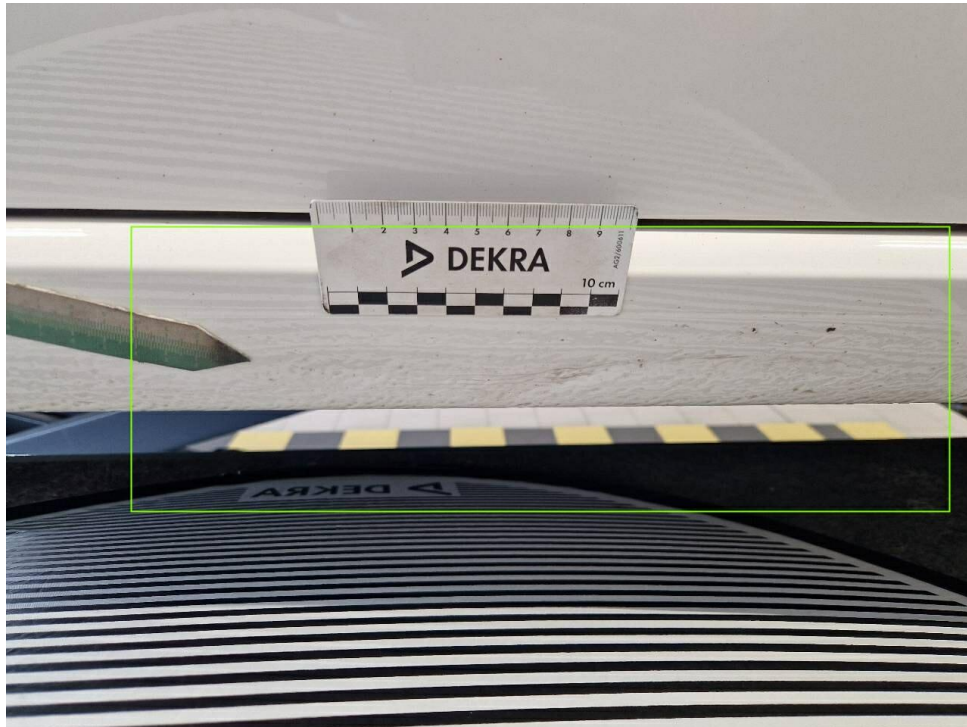
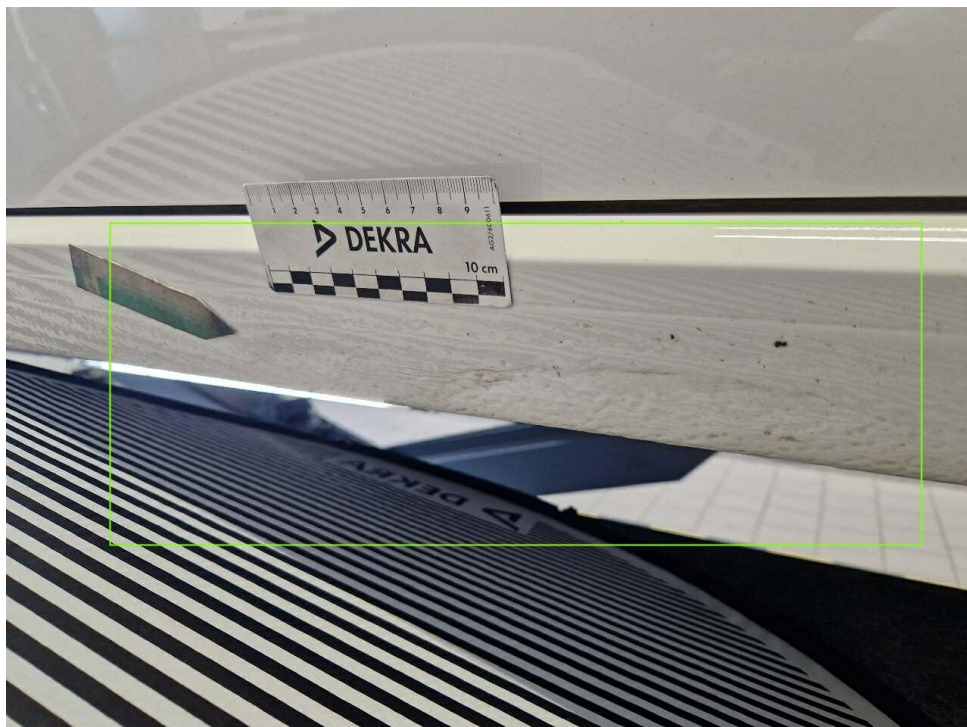
Bild 19 : Schweller rechts eingedrückt und verschrammt

Bild 20 : Schweller rechts eingedrückt und verschrammt

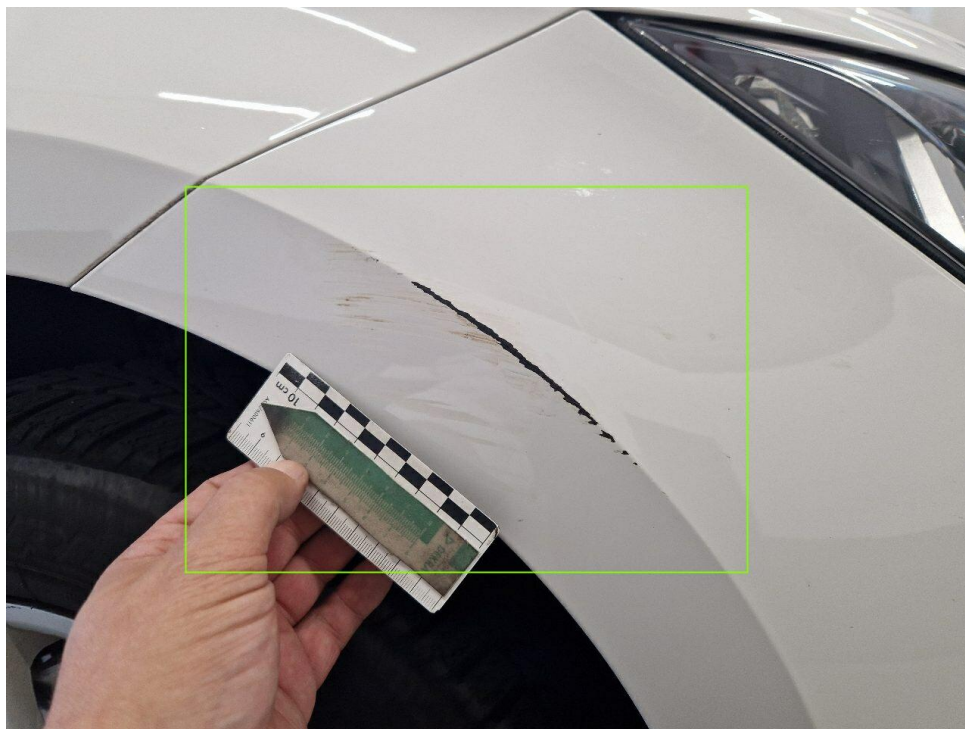
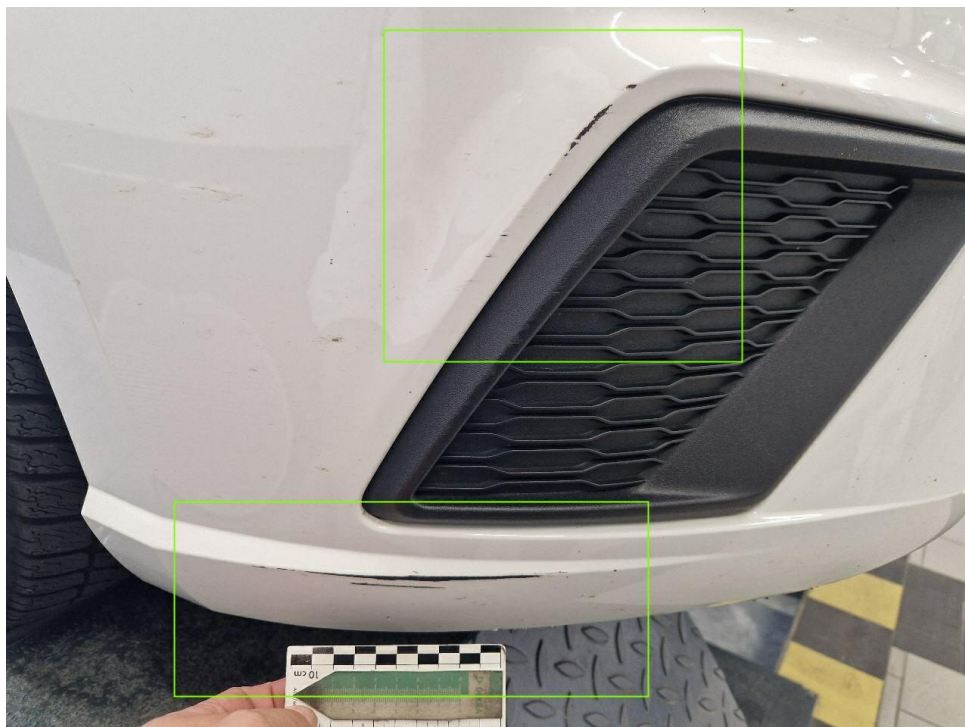
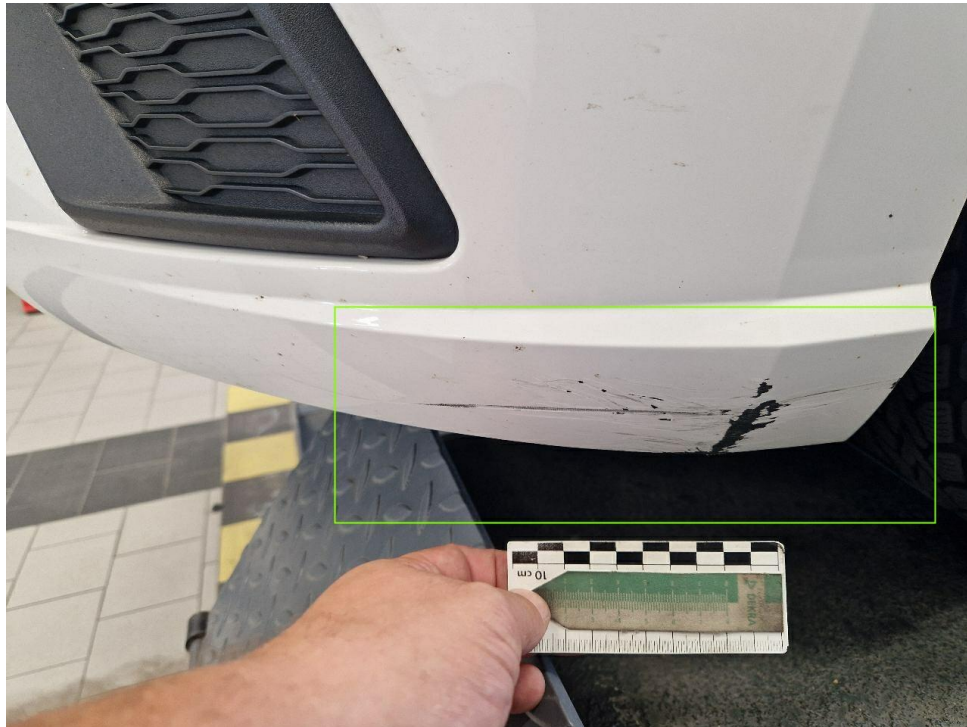
Bild 21 : Stoßfänger vorn mehrfach verschrammt

Bild 22 : Stoßfänger vorn mehrfach verschrammt

Bild 23 : Stoßfänger vorn mehrfach verschrammt

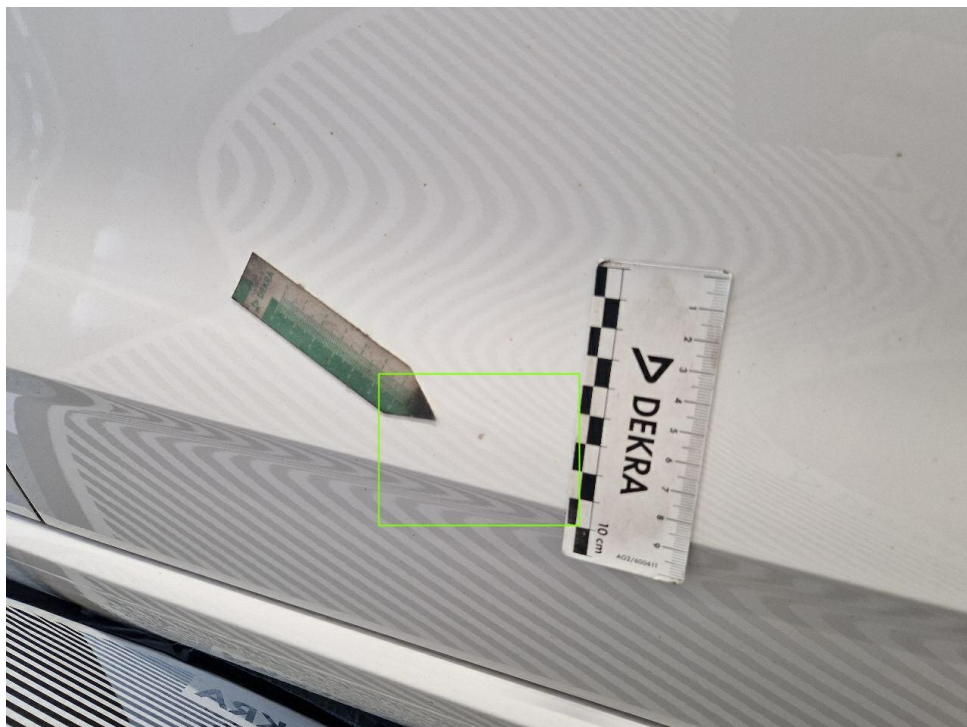
Bild 24 : Tür vorn rechts eingedellt

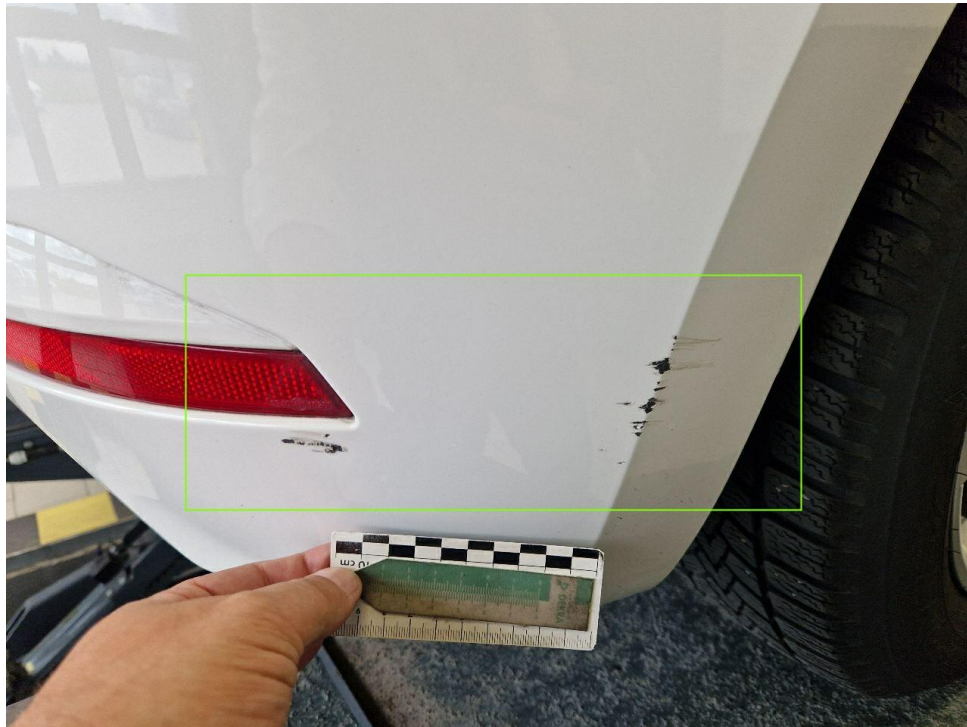
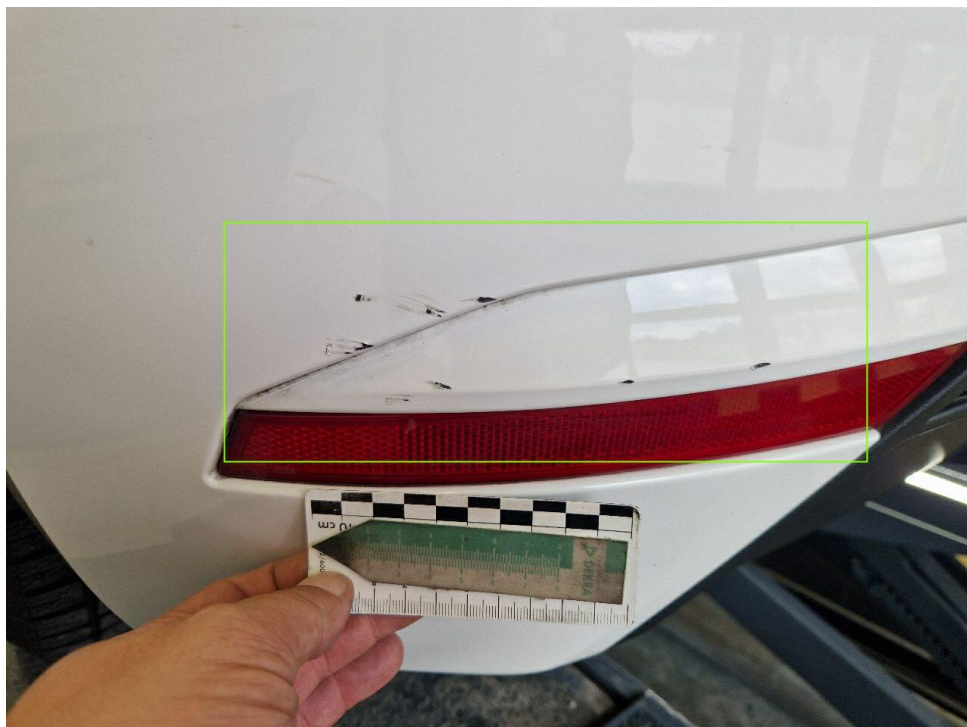
Bild 25 : Stoßfänger hinten mehrfach verschrammt

Bild 26 : Stoßfänger hinten mehrfach verschrammt

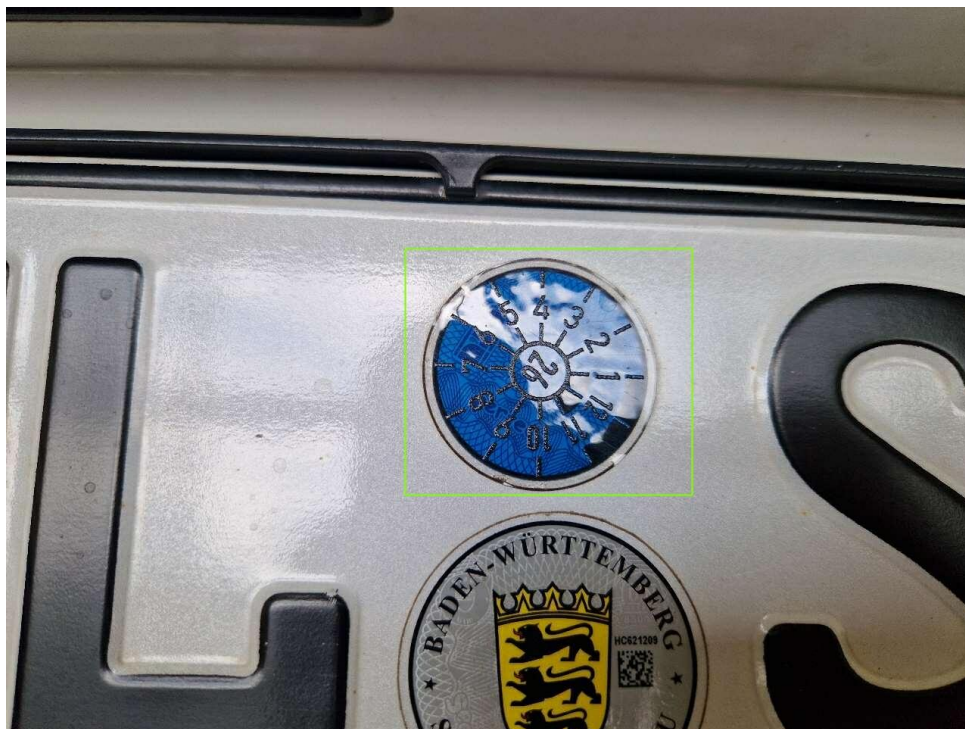
Bild 27 : HU/AU fällig

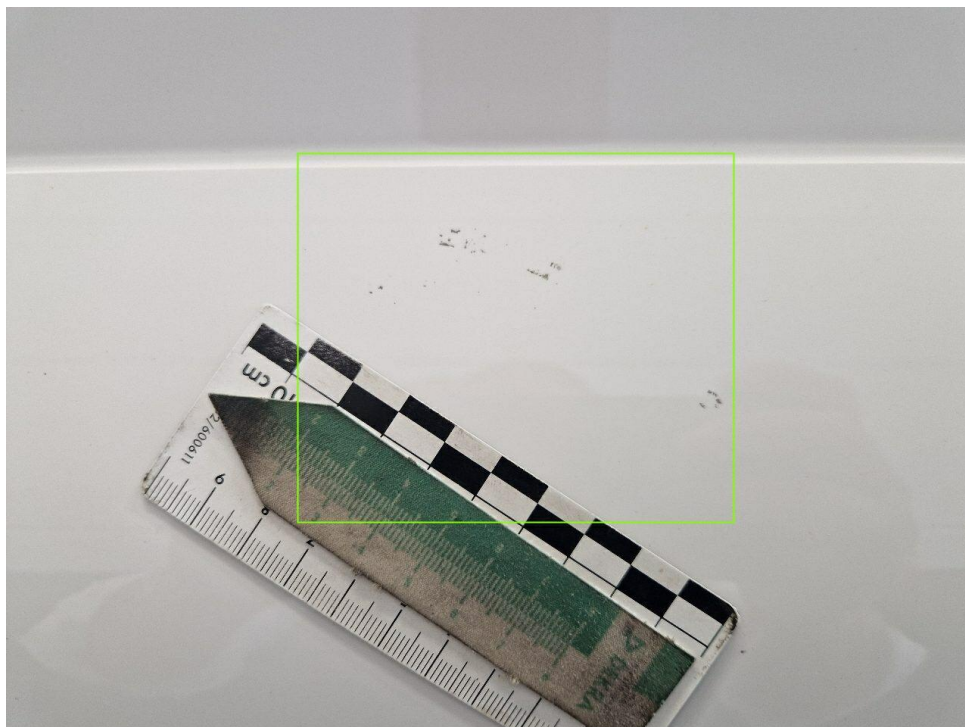
Bild 28 : Tür vorn links Anhaftung/ Verschmutzung

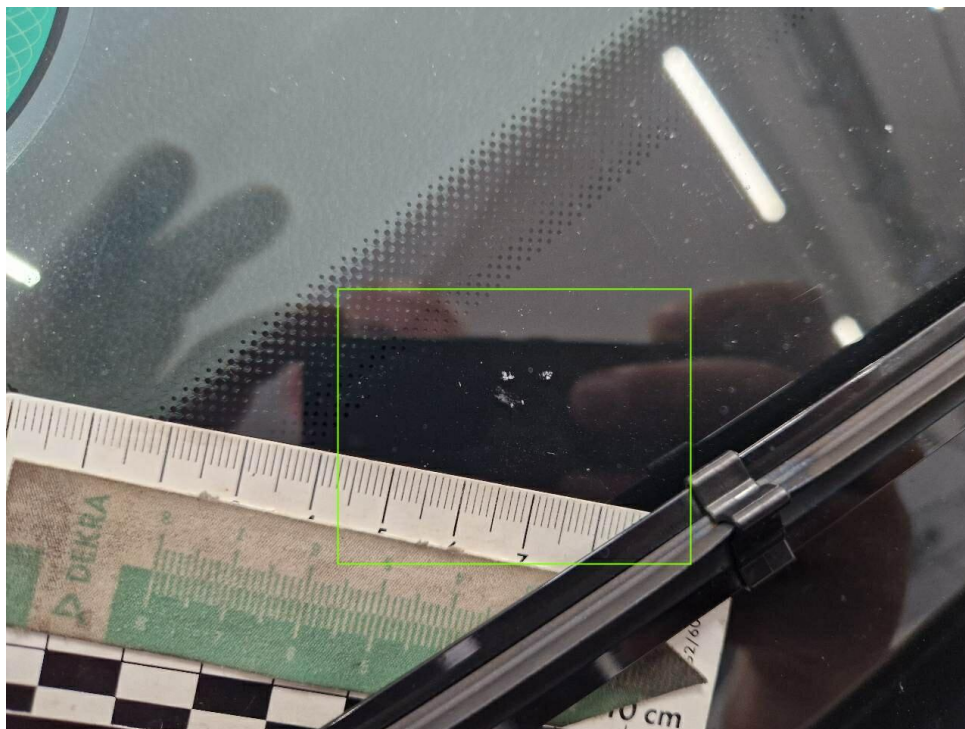
Bild 29 : Frontscheibe Steinschläge ohne Rissbildung
