## Wertgutachten

| Besichtigungsort | 36272 Niederaula, Industriestraße 11 |
| Besichtigungsdatum | 03.07.2026 |

| <b>Typ / Verkaufsbez.</b> | Vivaro Kasten Basis M | <b>Laufleistung abgelesen</b> | 9.836 km |

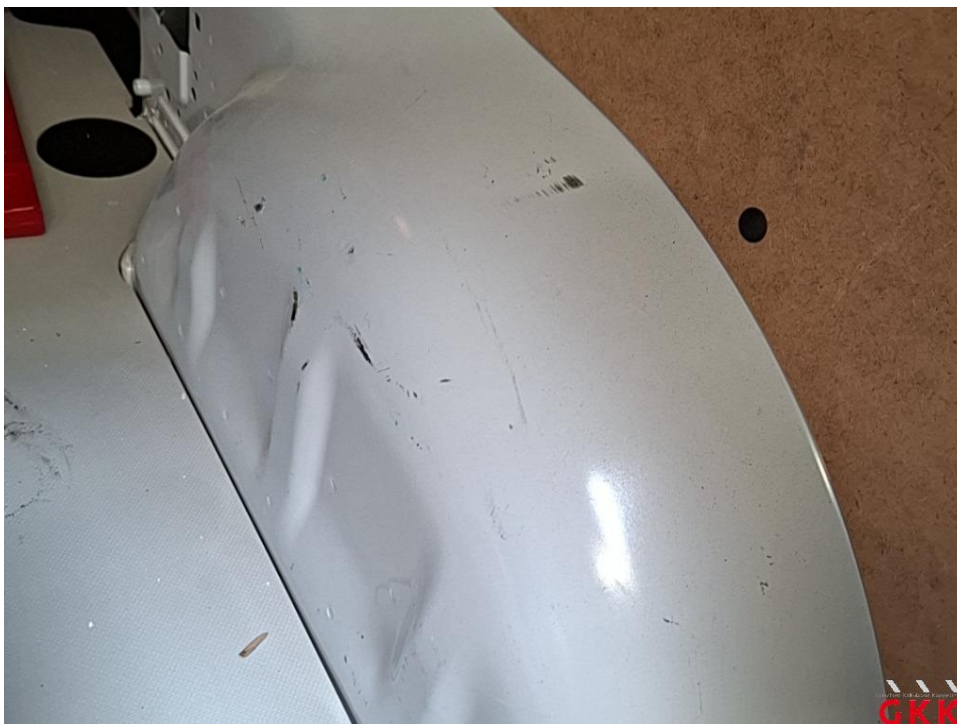
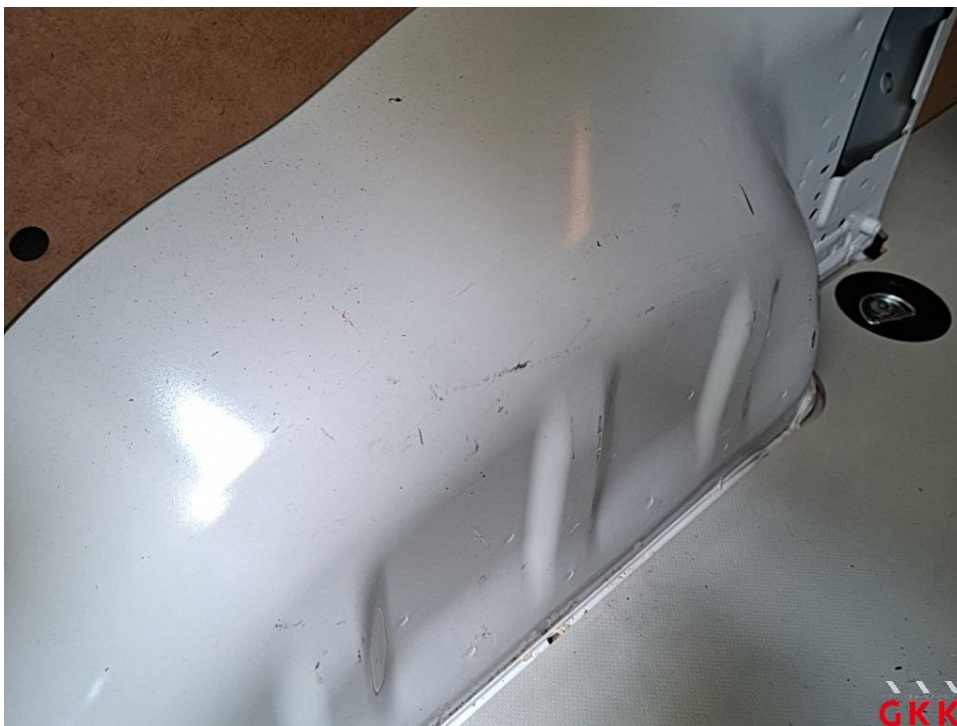
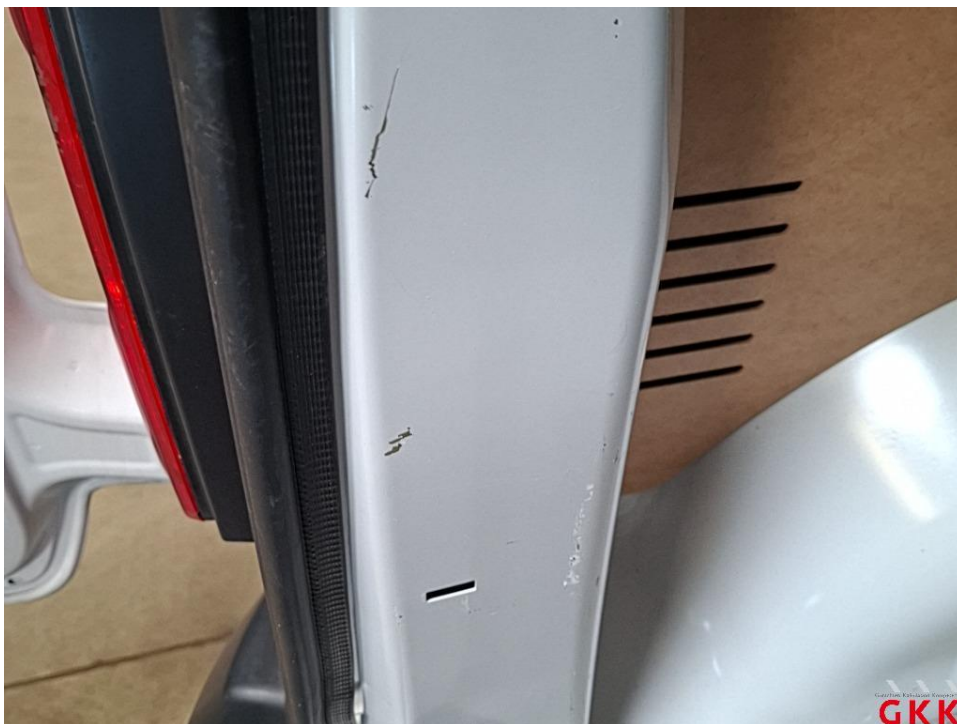
| Wertbeeinflussende Faktoren | | |
|---|---|---|
| Laderaum, beschädigt, Smartrepair (Bild 15, Bild 16, Bild 17) | 150,00 € | 150,00 € |

Bild 15 Laderaum, beschädigt, Smartrepair

Bild 16 Laderaum, beschädigt, Smartrepair

Bild 17 Laderaum, beschädigt, Smartrepair

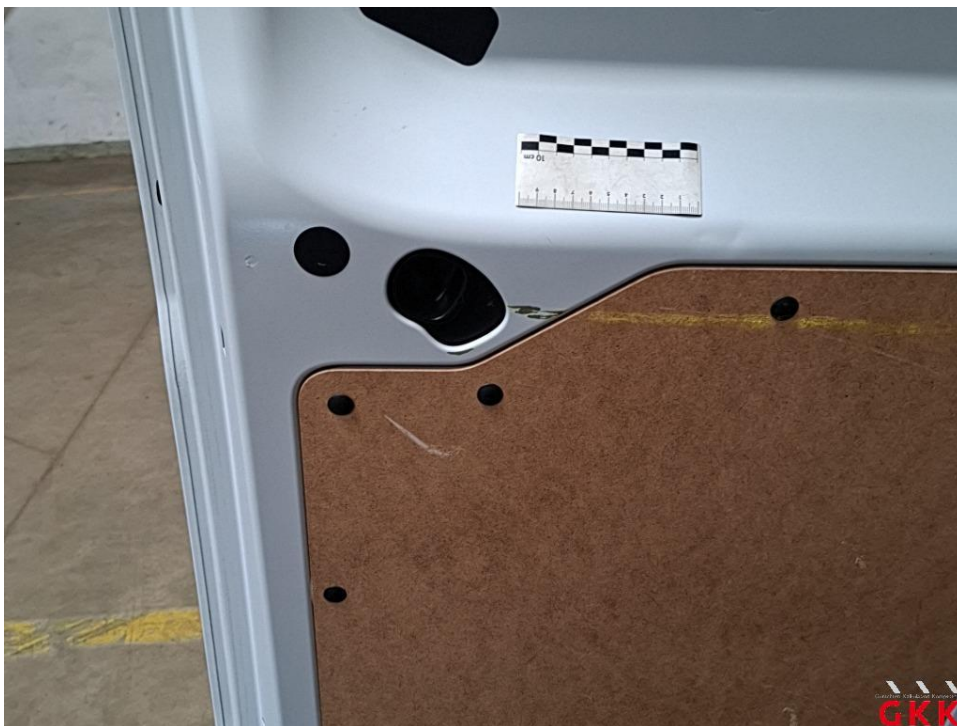
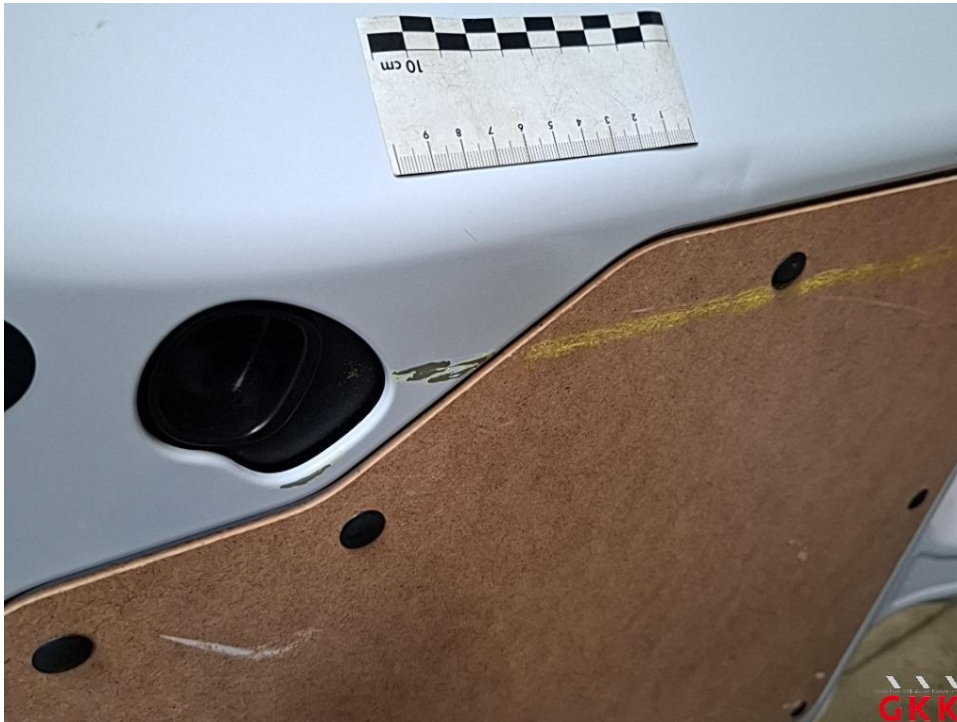
| Wertbeeinflussende Faktoren | | |
|---|---|---|
| Hecktür links innen, beschädigt, Smartrepair (Bild 18, Bild 19) | 120,00 € | 120,00 € |

Bild 18 Hecktür links, innen, beschädigt, Smartrepair

Bild 19 Hecktür links, innen, beschädigt, Smartrepair

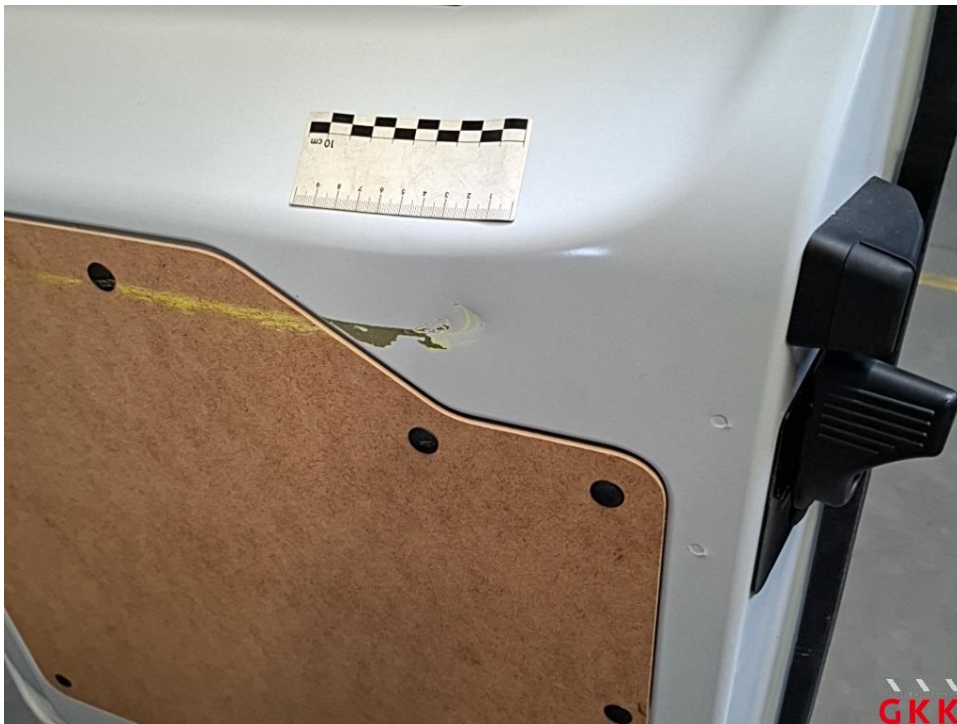
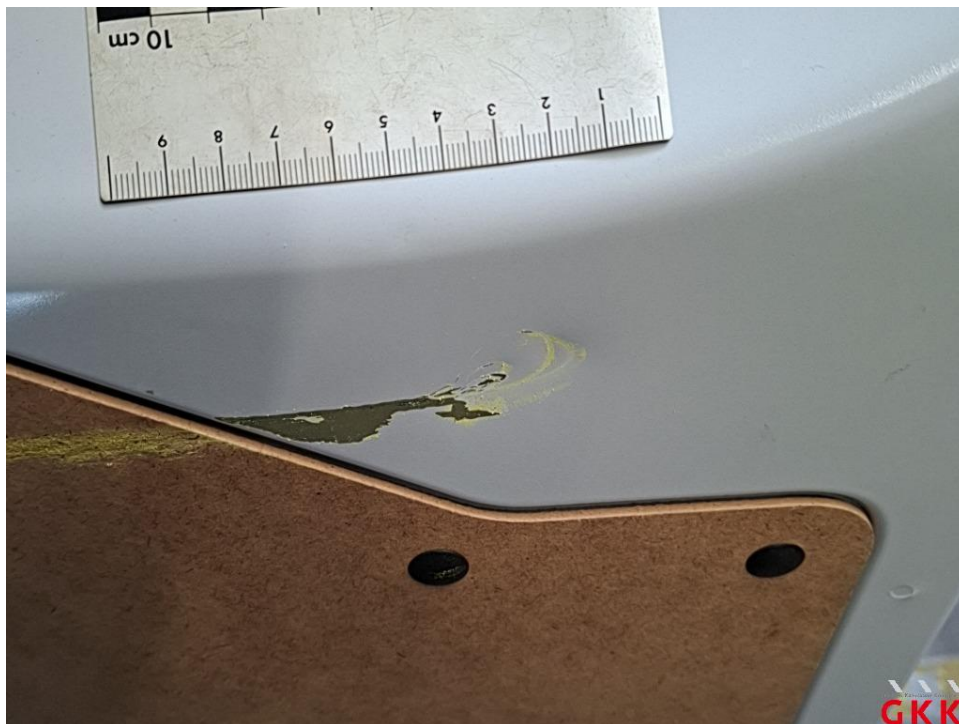
| Wertbeeinflussende Faktoren | | |
|---|---|---|
| Hecktür rechts innen, beschädigt, Smartrepair (Bild 20, Bild 21) | 120,00 € | 120,00 € |

Bild 20 Hecktür rechts, innen, beschädigt, Smartrepair

Bild 21 Hecktür rechts, innen, beschädigt, Smartrepair

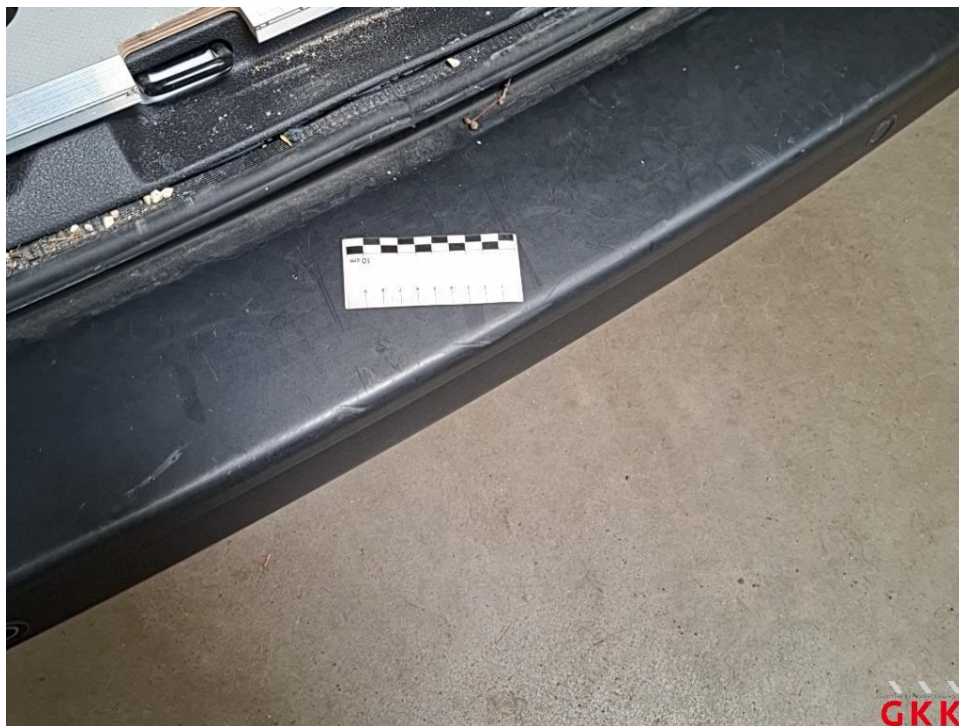
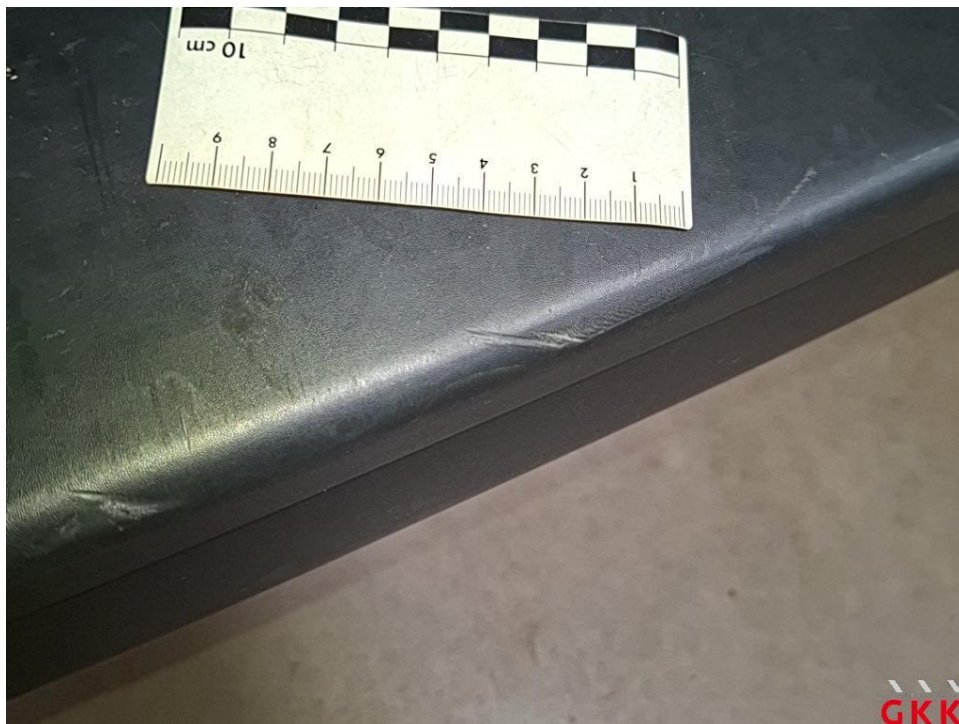
| Wertbeeinflussende Faktoren | | |
|---|---|---|
| Stoßfänger hinten Verkleidung -unlackiert-, beschädigt, Smartrepair (Bild 22, Bild 23) | 109,00 € | 109,00 € |

Bild 22 Stoßfänger hinten, Verkleidung -unlackiert-, beschädigt, Smartrepair

Bild 23 Stoßfänger hinten, Verkleidung -unlackiert-, beschädigt, Smartrepair

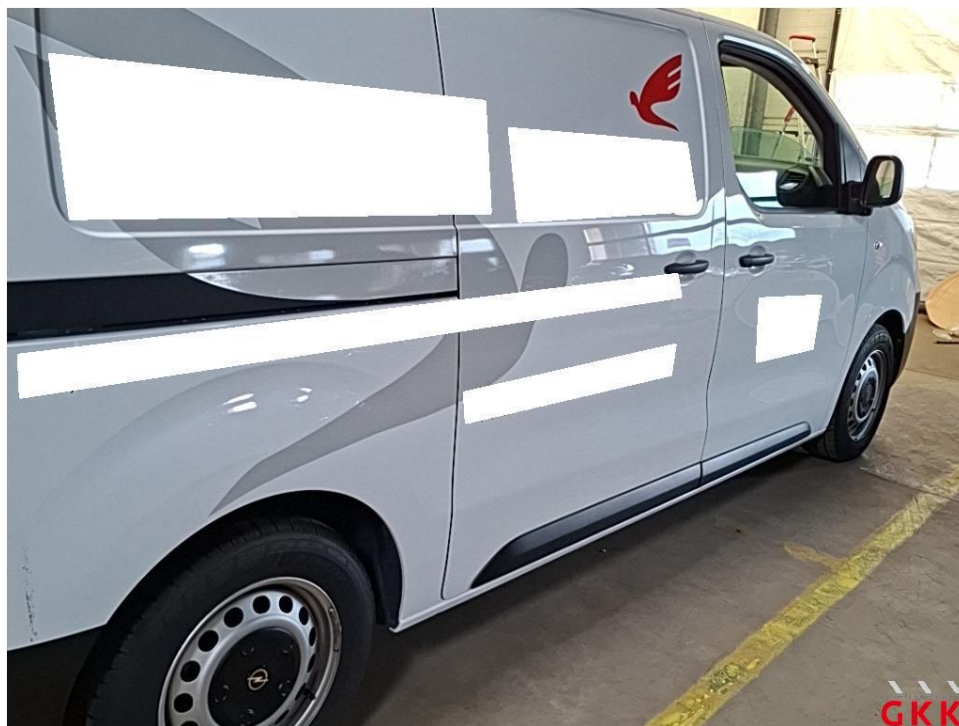
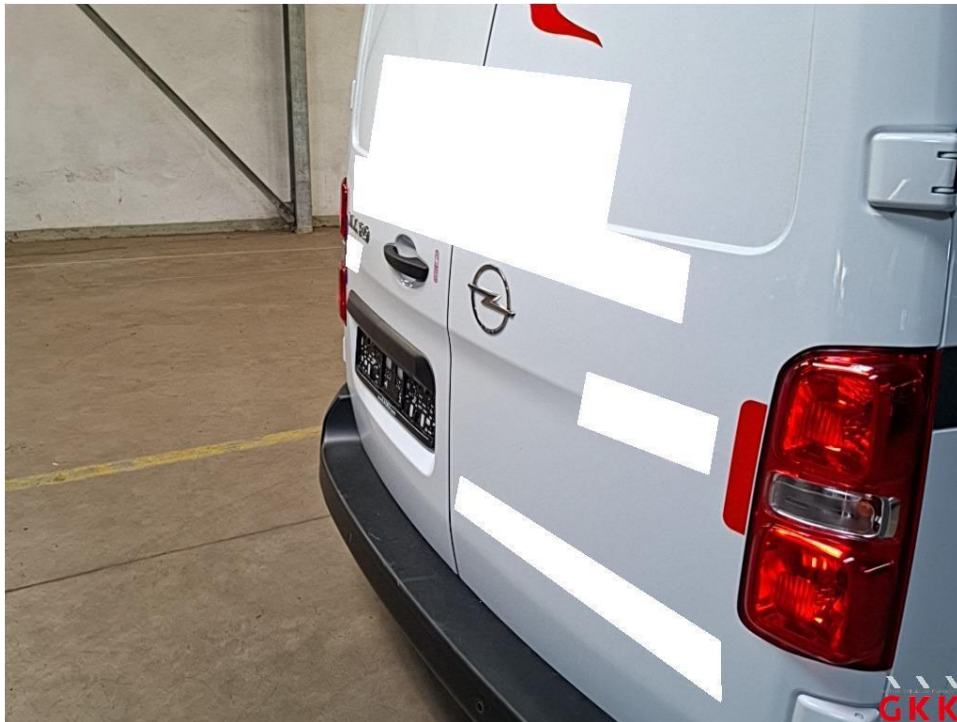
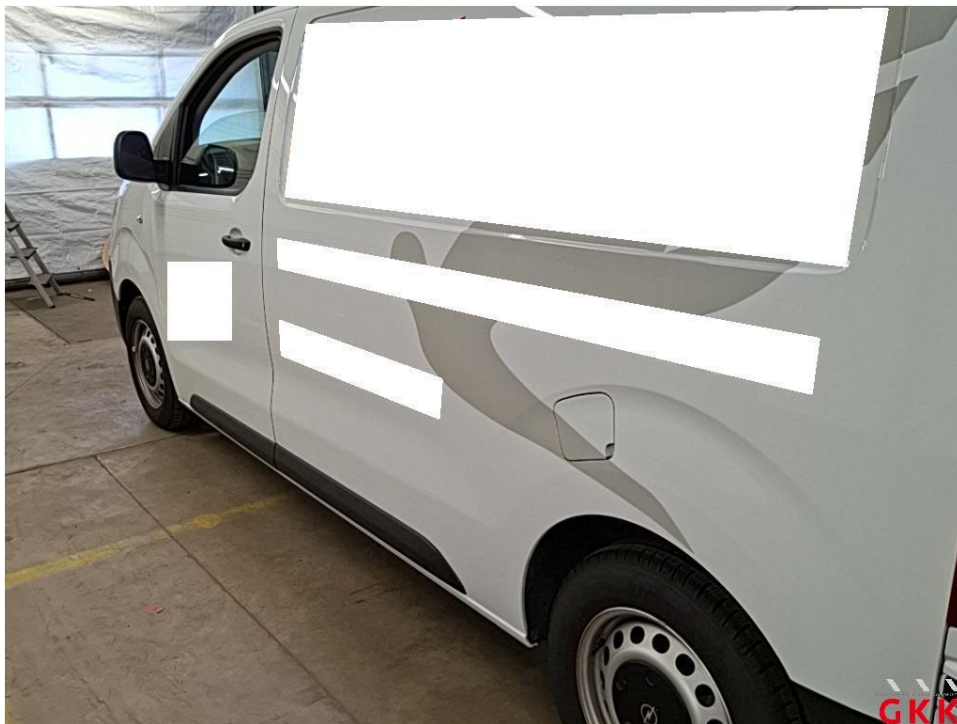
| Wertbeeinflussende Faktoren | | |
|---|---|---|
| Beschriftungs- / Werbefolie, beklebt, entkleben (Bild 24, Bild 25, Bild 26) | 140,00 € | 140,00 € |

Bild 24 Beschriftungs- / Werbefolie, beklebt, entkleben

Bild 25 Beschriftungs- / Werbefolie, beklebt, entkleben

Bild 26 Beschriftungs- / Werbefolie, beklebt, entkleben

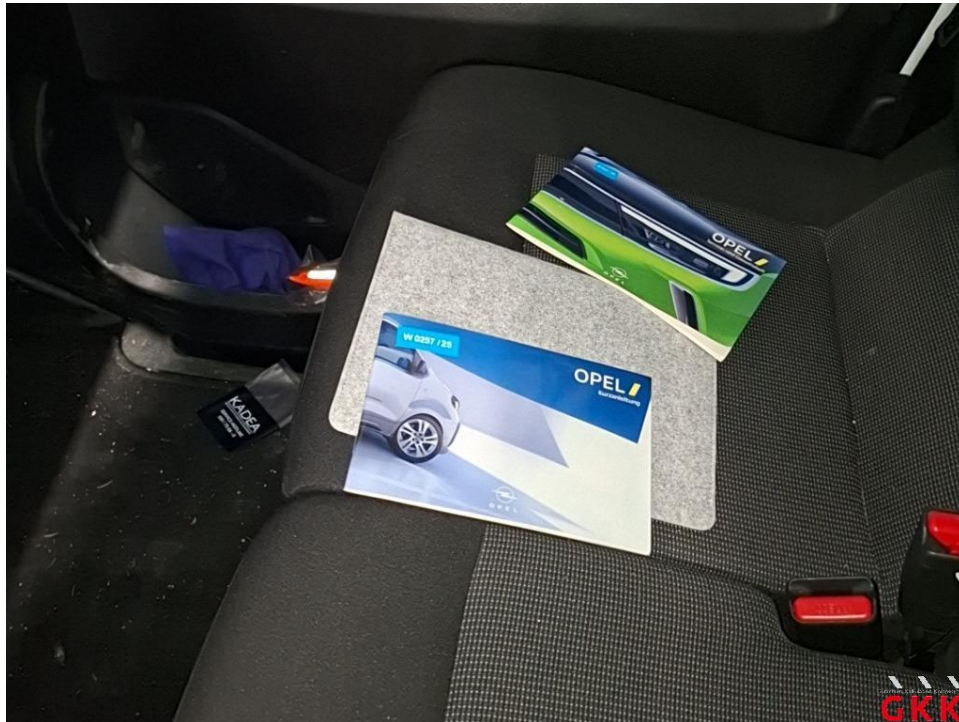
| Wertbeeinflussende Faktoren | | |
|---|---|---|
| HU (Hauptunters.) PKW / Transporter, kein gültiger Nachweis vorhanden, durchführen (Bild 27) | 132,77 € | 132,77 € |

Bild 27 HU (Hauptunters.), PKW / Transporter, kein gültiger Nachweis vorhanden, durchführen

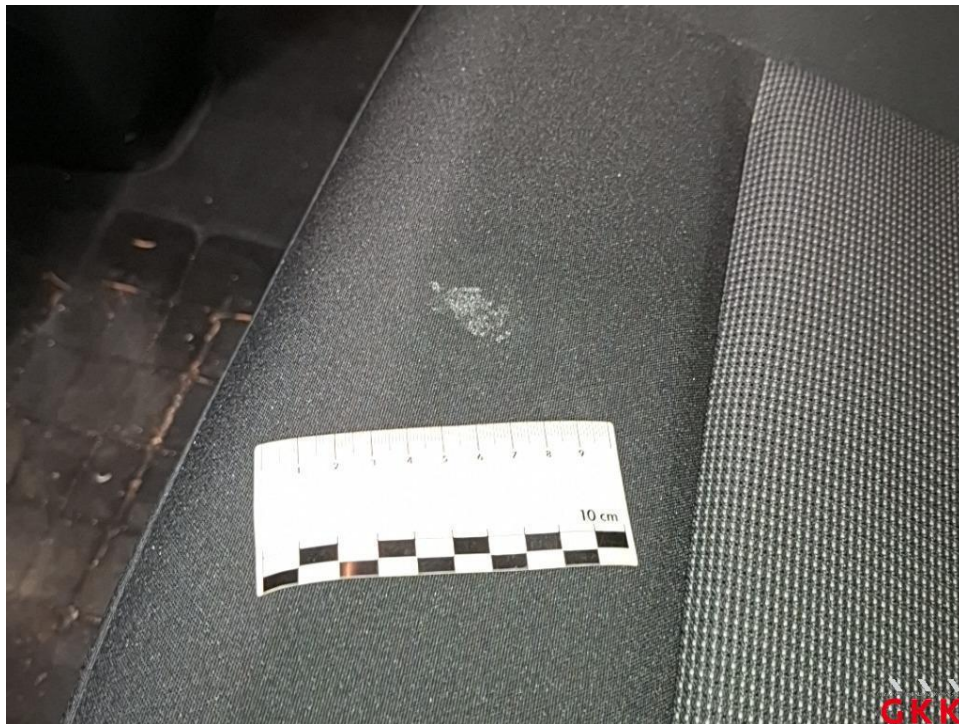
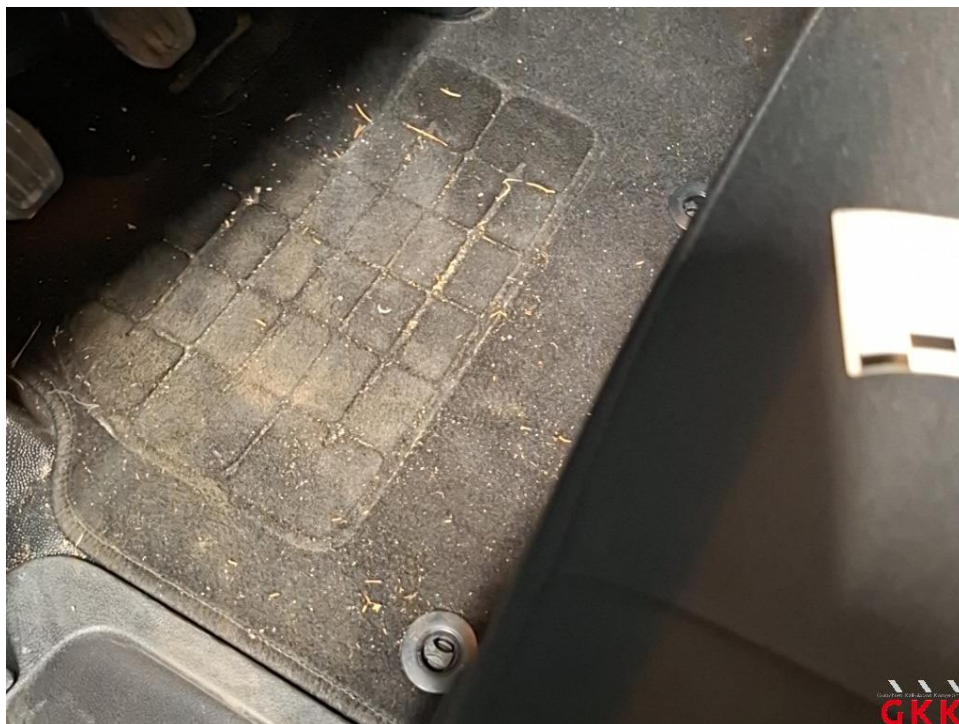
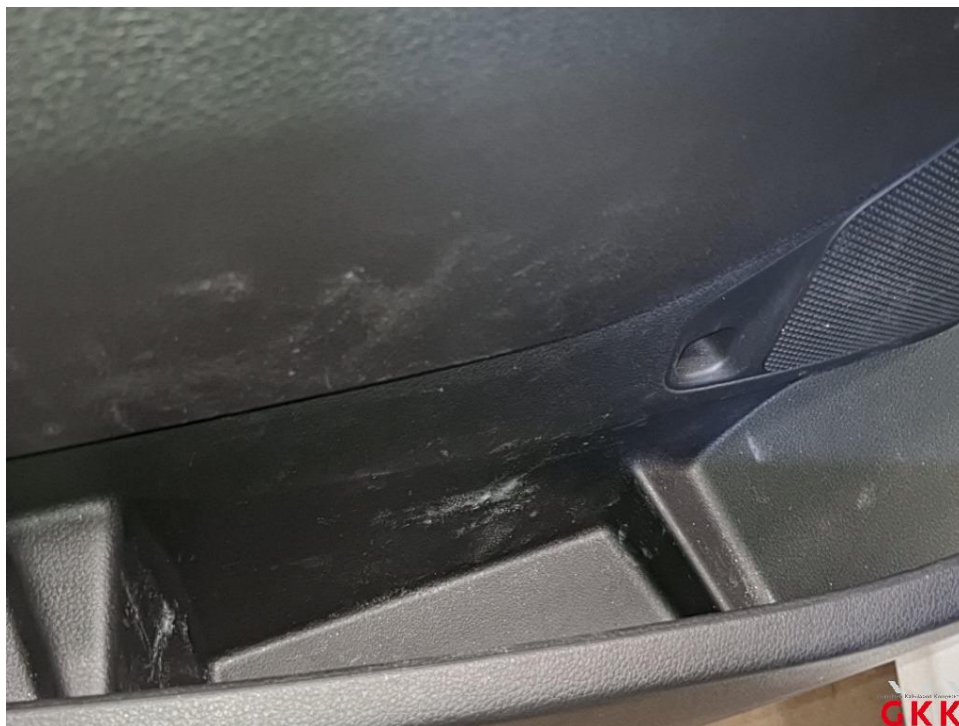
| Wertbeeinflussende Faktoren | | |
|---|---|---|
| Fahrzeug innen, verkratzt und verschmutzt, aufbereiten (Bild 28, Bild 29, Bild 30) | 159,52 € | 159,52 € |

Bild 28 Fahrzeug, innen, verkratzt und verschmutzt, aufbereiten

Bild 29 Fahrzeug, innen, verkratzt und verschmutzt, aufbereiten

Bild 30 Fahrzeug, innen, verkratzt und verschmutzt, aufbereiten

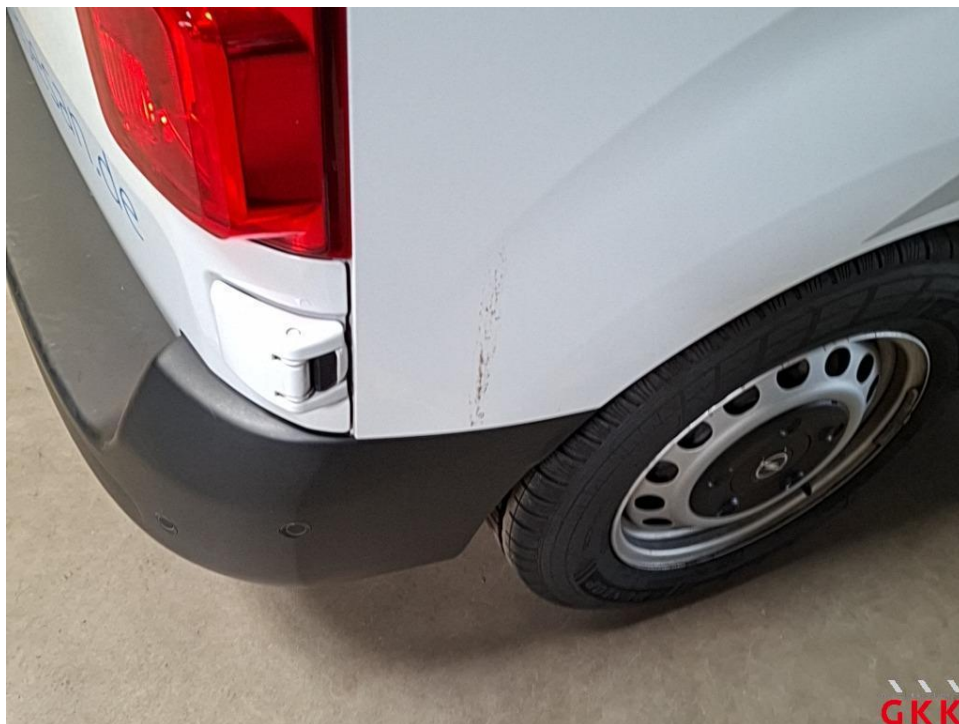
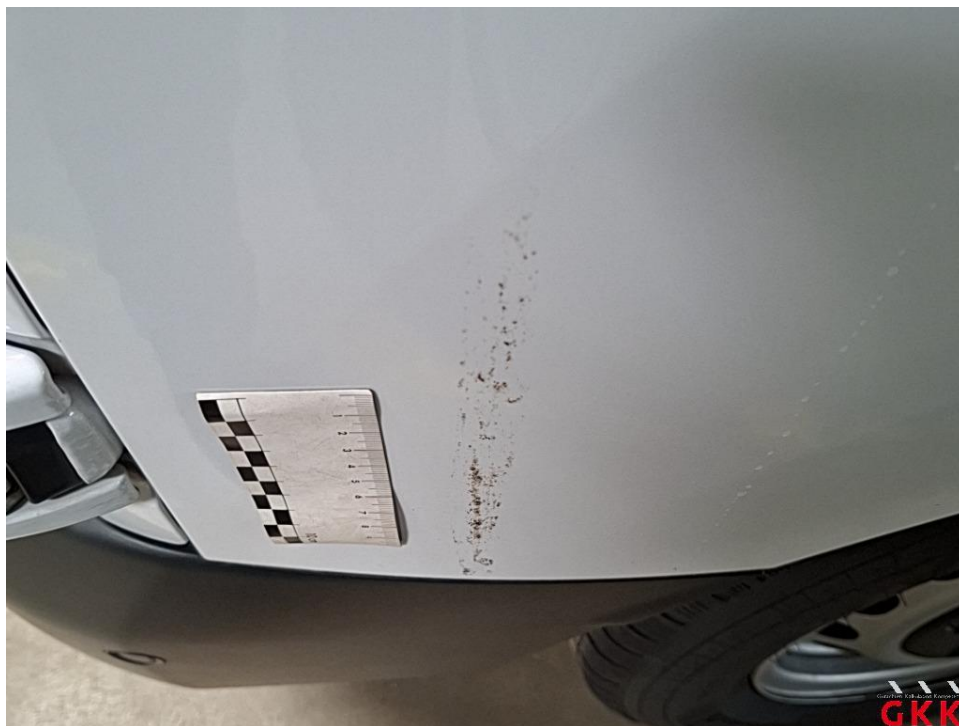
| Wertbeeinflussende Faktoren | | |
|---|---|---|
| Fahrzeug außen, Anhaftungsspuren, aufbereiten (Bild 31, Bild 32) | 159,52 € | 159,52 € |

Bild 31 Fahrzeug, außen, Anhaftungsspuren, aufbereiten

Bild 32 Fahrzeug, außen, Anhaftungsspuren, aufbereiten

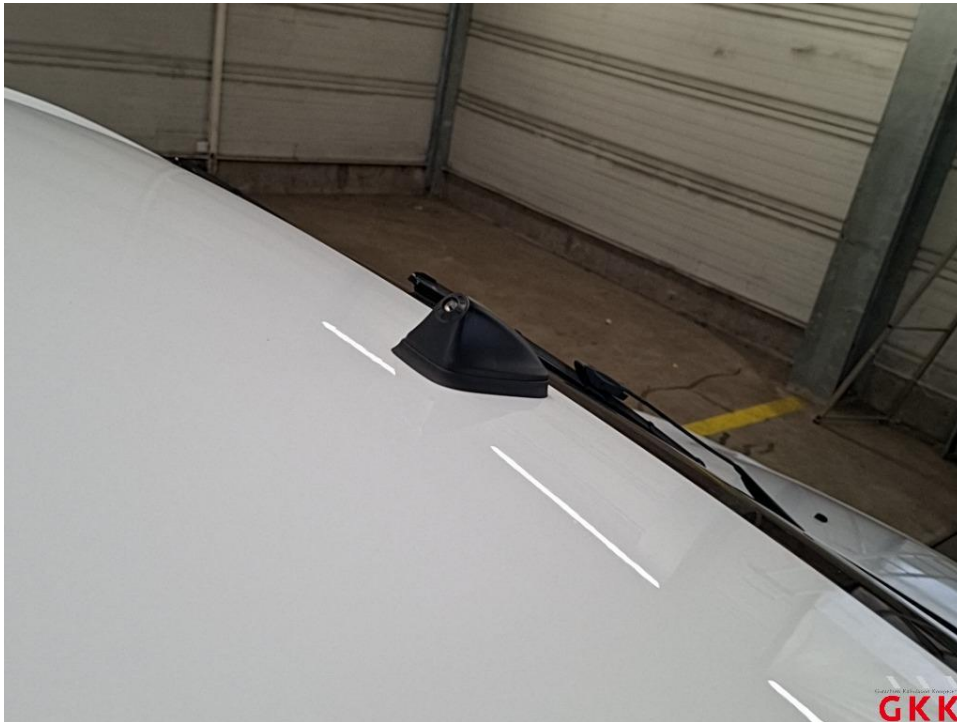
| Wertbeeinflussende Faktoren | | |
|---|---|---|
| Antenne Stab, fehlt, ersetzen (Bild 33) | 182,40 € | 182,40 € |

Bild 33 Antenne, Stab, fehlt, ersetzen

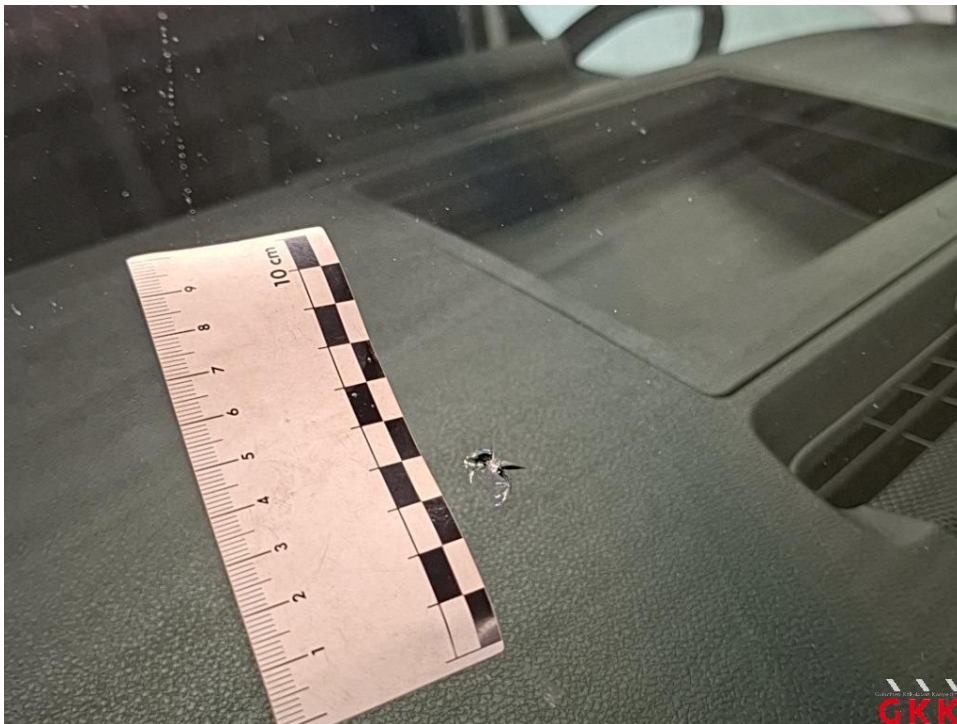
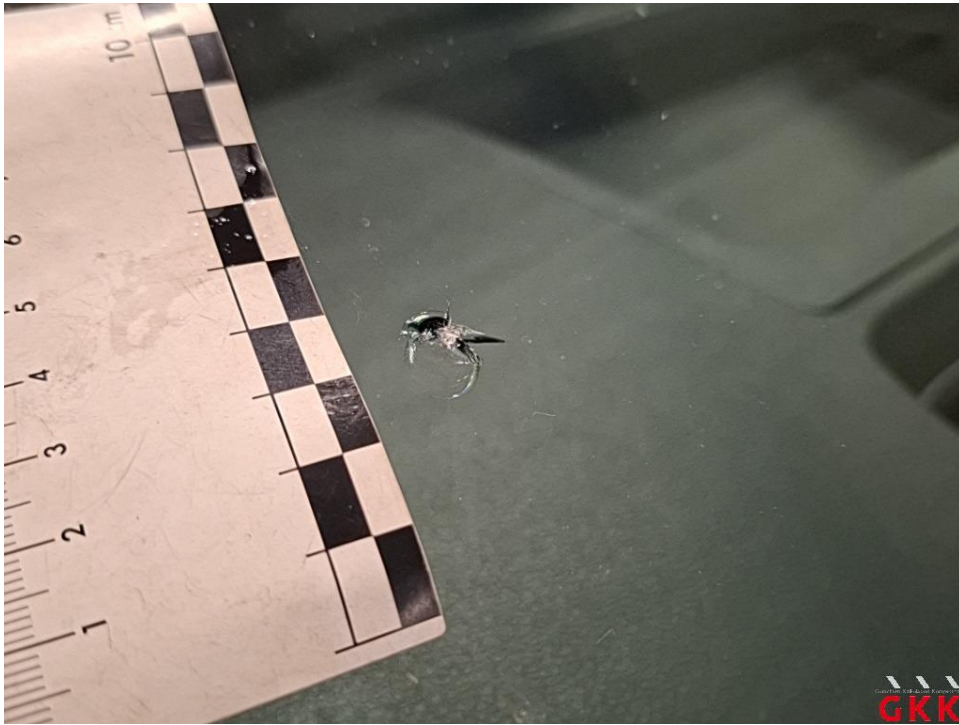
| Wertbeeinflussende Faktoren | | |
|---|---|---|
| Frontscheibe mit Regensensor und Frontkamera, Steinschlag mit Rissbildung, ersetzen (Bild 34, Bild 35) | 1358,97 € | 1358,97 € |

Bild 34 Frontscheibe, mit Regensensor und Frontkamera, Steinschlag mit Rissbildung, ersetzen

Bild 35 Frontscheibe, mit Regensensor und Frontkamera, Steinschlag mit Rissbildung, ersetzen

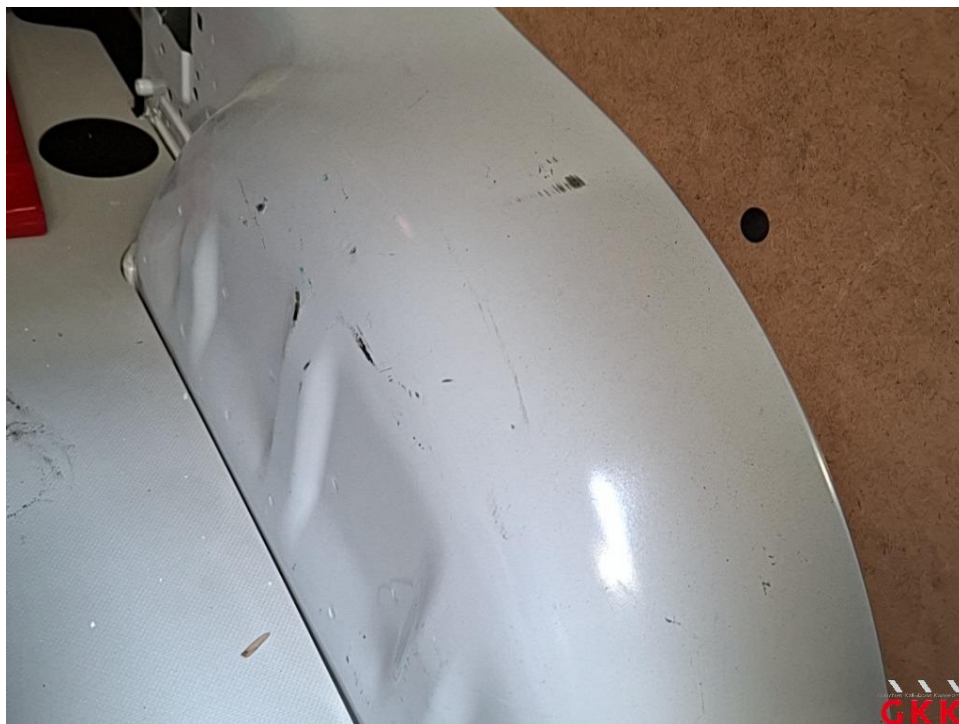
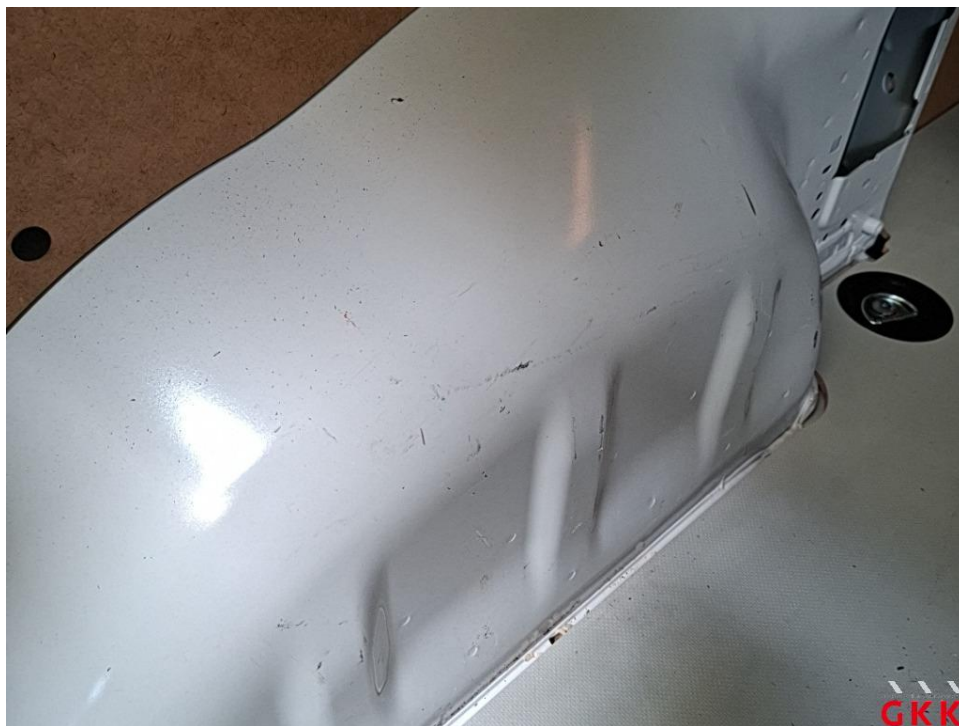
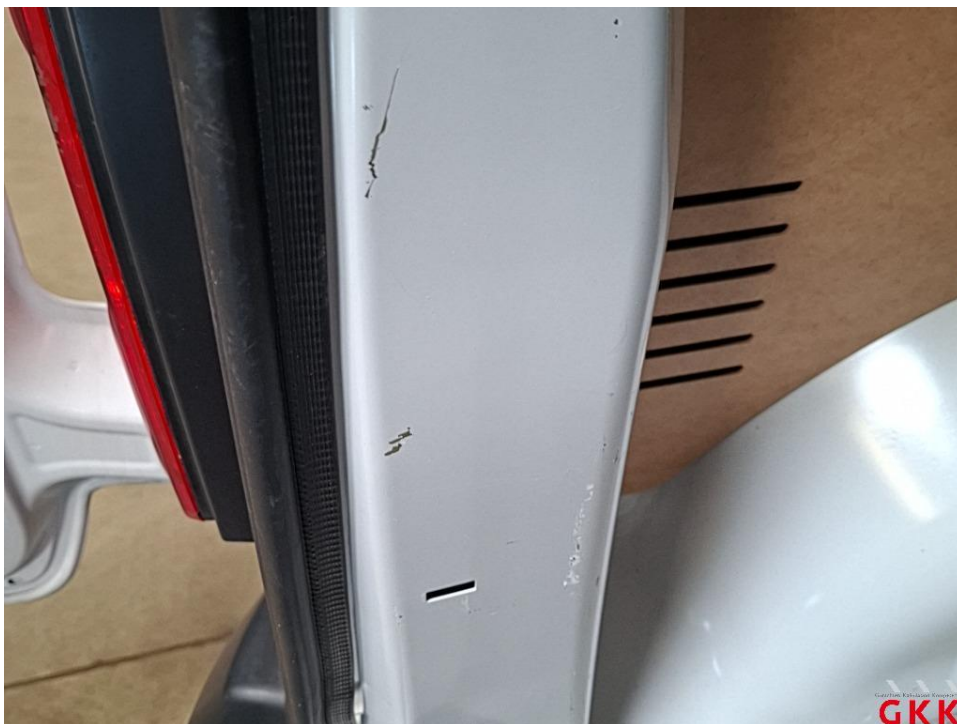
| Wertbeeinflussende Faktoren | | |
|---|---|---|
| Laderaum, beschädigt, Smartrepair (Bild 15, Bild 16, Bild 17) | 150,00 € | 150,00 € |

Bild 15 Laderaum, beschädigt, Smartrepair

Bild 16 Laderaum, beschädigt, Smartrepair

Bild 17 Laderaum, beschädigt, Smartrepair

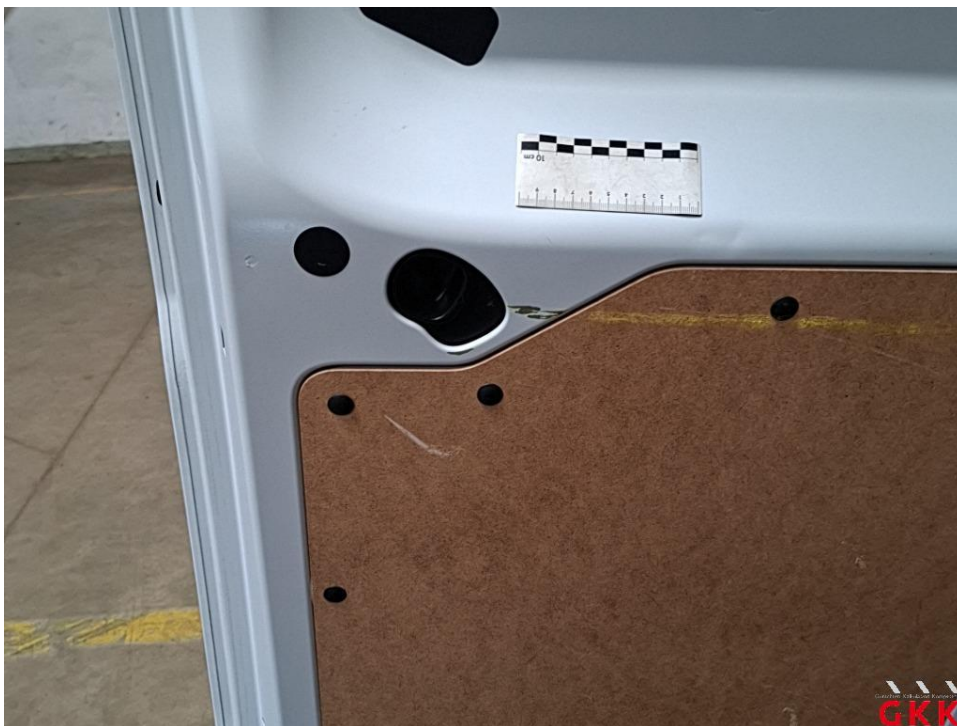
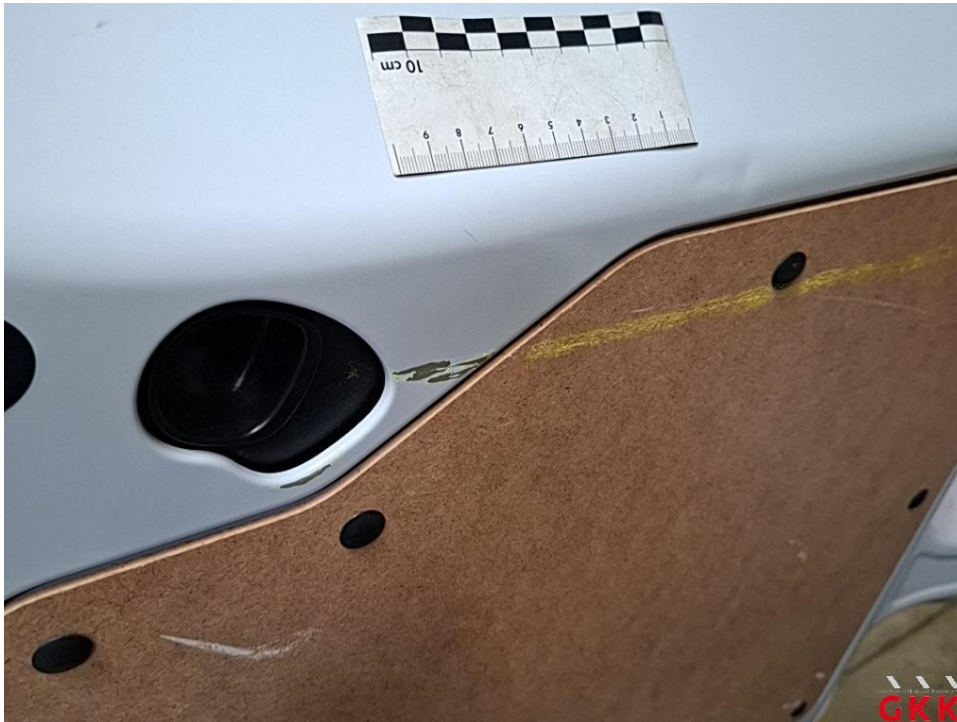
| Wertbeeinflussende Faktoren | | |
|---|---|---|
| Hecktür links innen, beschädigt, Smartrepair (Bild 18, Bild 19) | 120,00 € | 120,00 € |

Bild 18 Hecktür links, innen, beschädigt, Smartrepair

Bild 19 Hecktür links, innen, beschädigt, Smartrepair

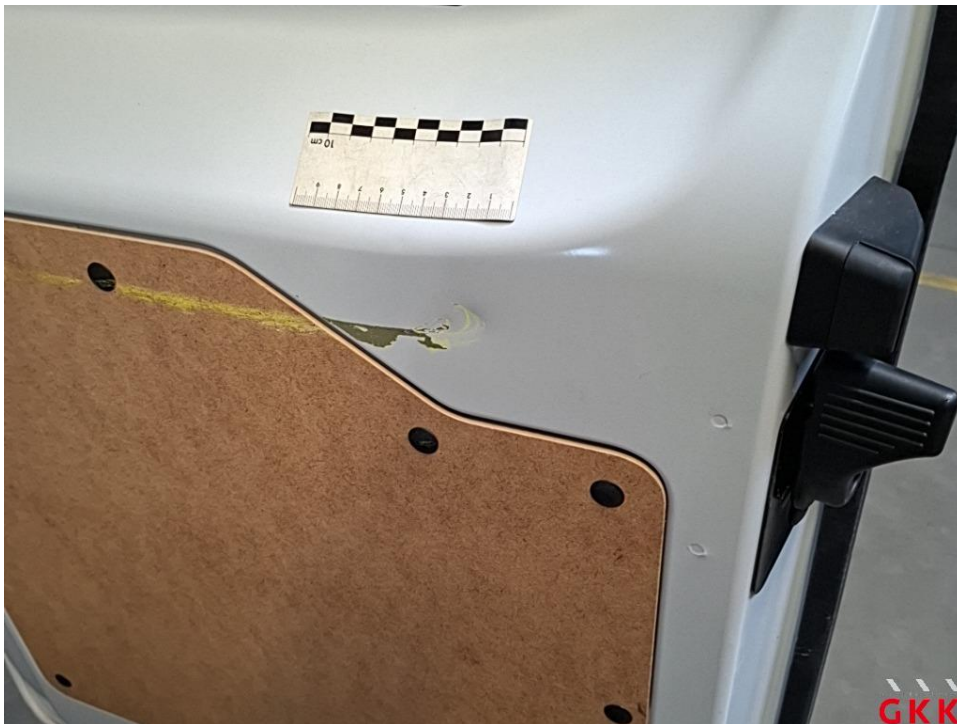
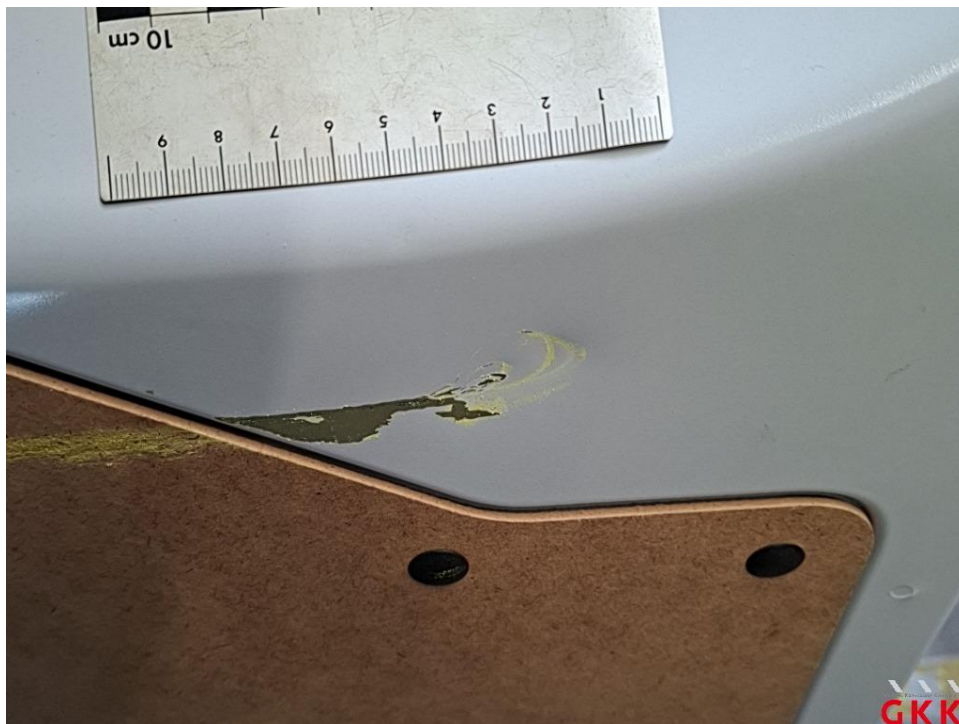
| Wertbeeinflussende Faktoren | | |
|---|---|---|
| Hecktür rechts innen, beschädigt, Smartrepair (Bild 20, Bild 21) | 120,00 € | 120,00 € |

Bild 20 Hecktür rechts, innen, beschädigt, Smartrepair

Bild 21 Hecktür rechts, innen, beschädigt, Smartrepair

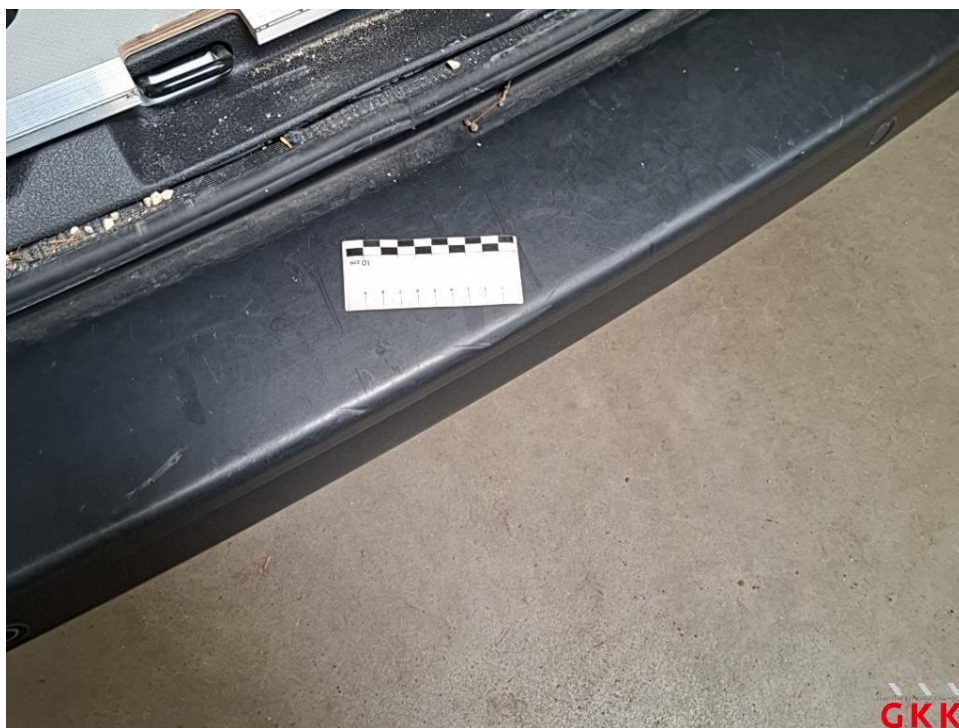
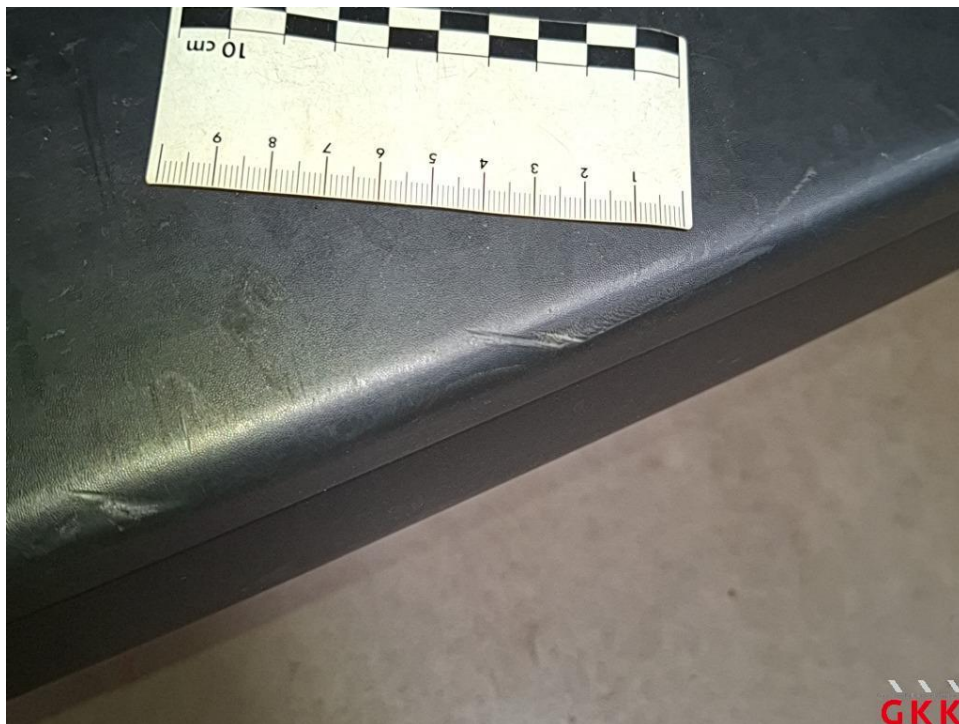
| Wertbeeinflussende Faktoren | | |
|---|---|---|
| Stoßfänger hinten Verkleidung -unlackiert-, beschädigt, Smartrepair (Bild 22, Bild 23) | 109,00 € | 109,00 € |

Bild 22 Stoßfänger hinten, Verkleidung -unlackiert-, beschädigt, Smartrepair

Bild 23 Stoßfänger hinten, Verkleidung -unlackiert-, beschädigt, Smartrepair
