## Wertgutachten

| Besichtigungsort | 36272 Niederaula, Industriestraße 11 |
| Besichtigungsdatum | 03.07.2026 |

| <b>Typ / Verkaufsbez.</b> | Vivaro Kasten Basis M | <b>Laufleistung abgelesen</b> | 9.836 km |

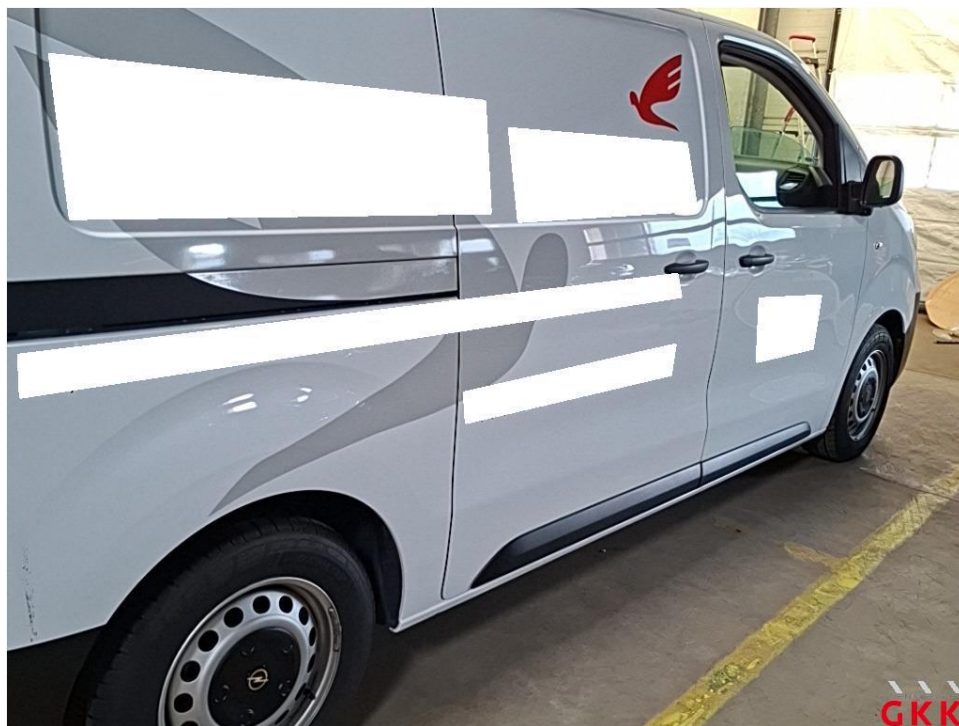
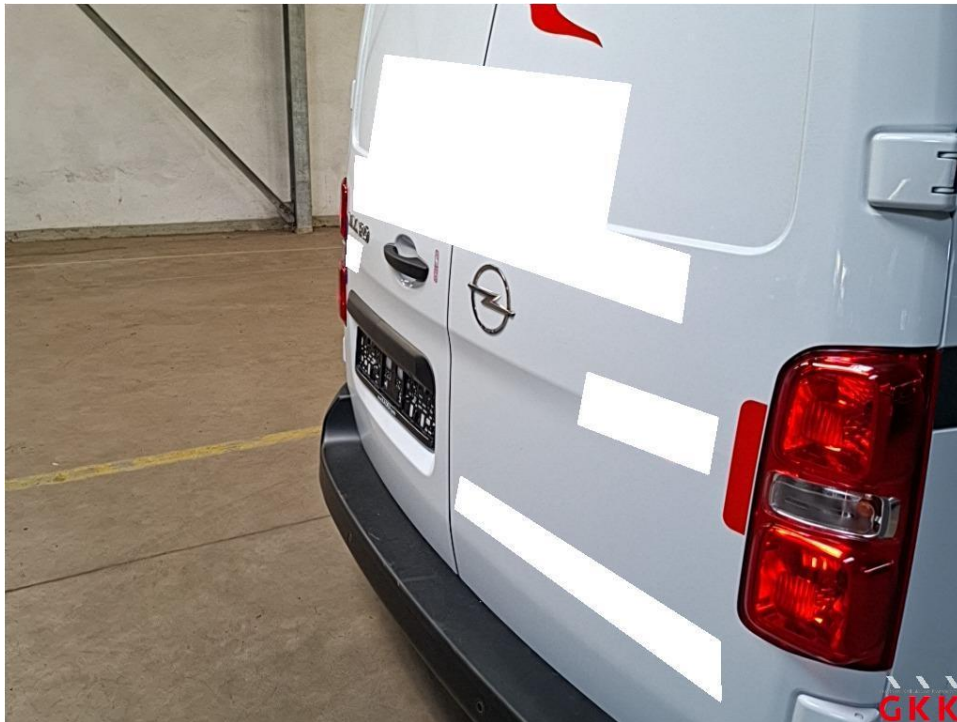
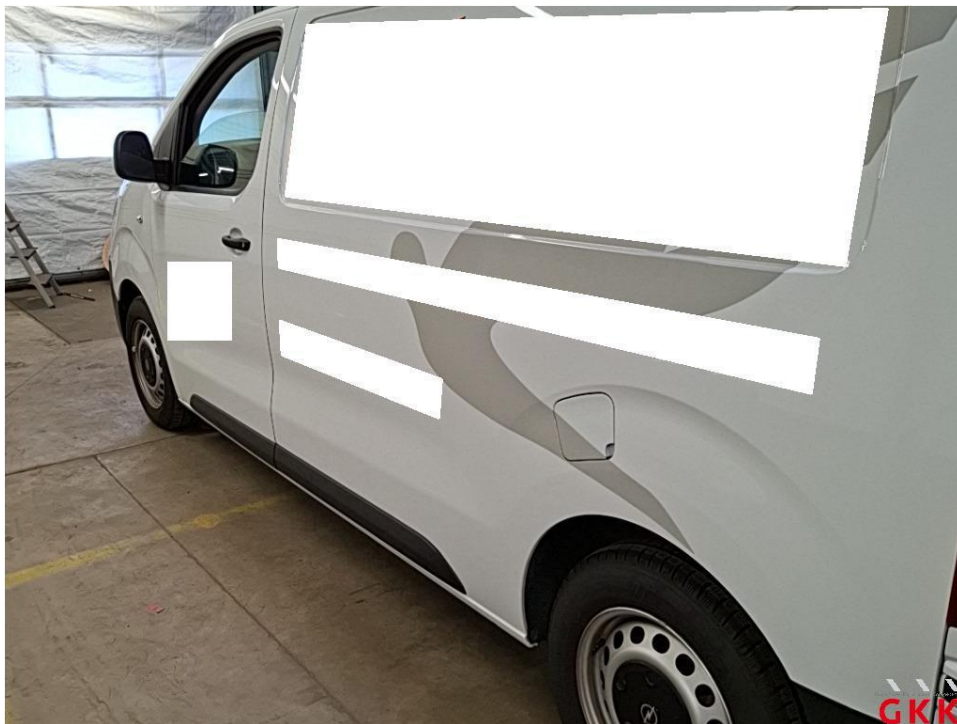
| Wertbeeinflussende Faktoren | | |
|---|---|---|
| Beschriftungs- / Werbefolie, beklebt, entkleben (Bild 24, Bild 25, Bild 26) | 140,00 € | 140,00 € |

Bild 24 Beschriftungs- / Werbefolie, beklebt, entkleben

Bild 25 Beschriftungs- / Werbefolie, beklebt, entkleben

Bild 26 Beschriftungs- / Werbefolie, beklebt, entkleben

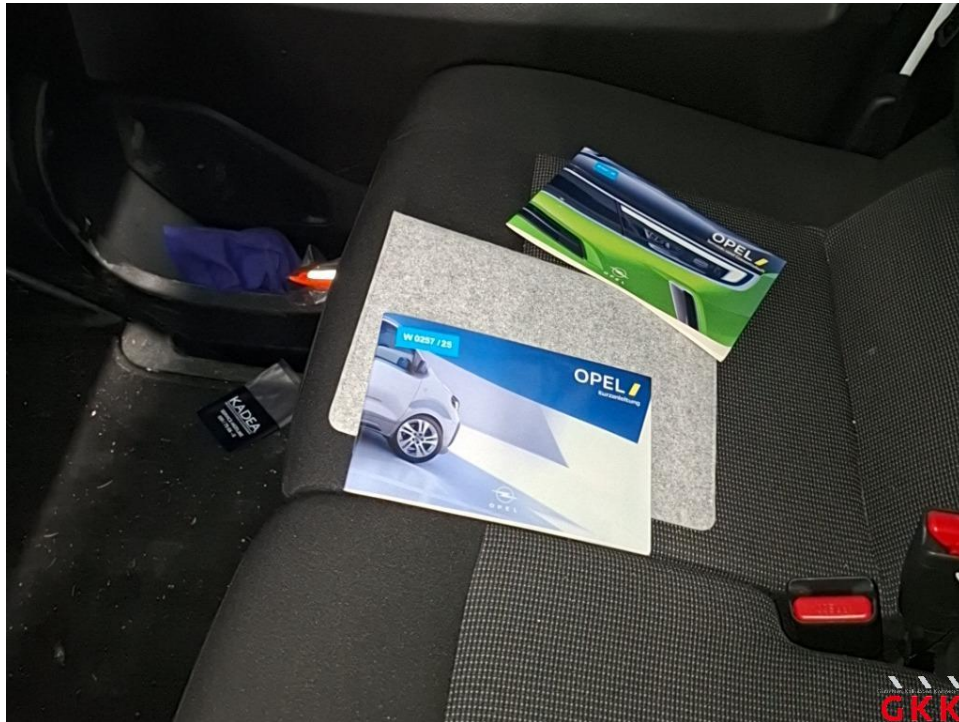
| Wertbeeinflussende Faktoren | | |
|---|---|---|
| HU (Hauptunters.) PKW / Transporter, kein gültiger Nachweis vorhanden, durchführen (Bild 27) | 132,77 € | 132,77 € |

Bild 27 HU (Hauptunters.), PKW / Transporter, kein gültiger Nachweis vorhanden, durchführen

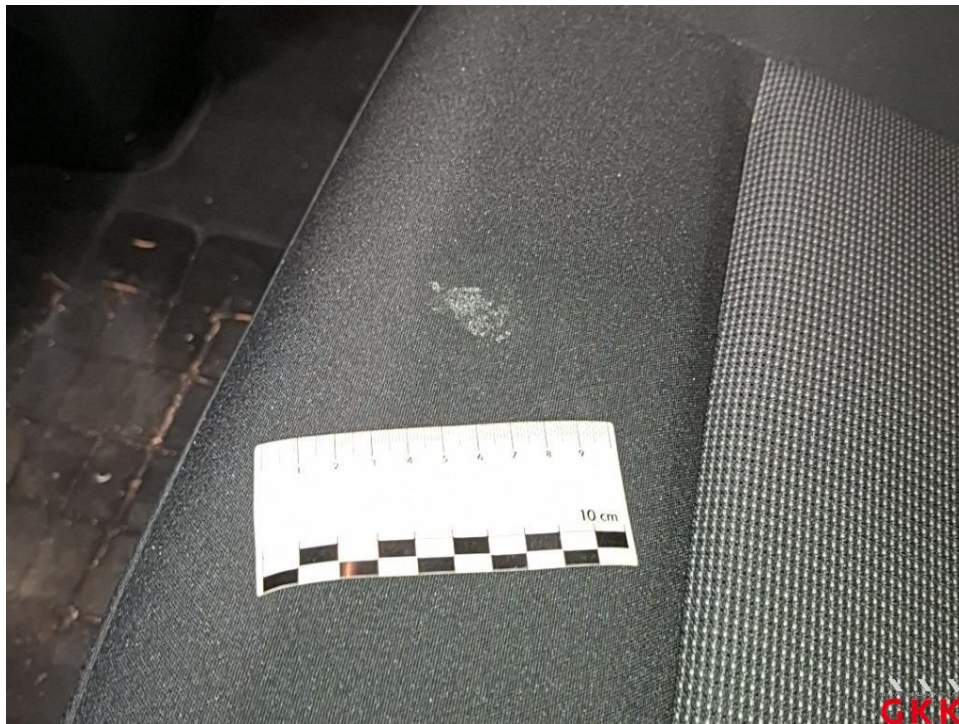
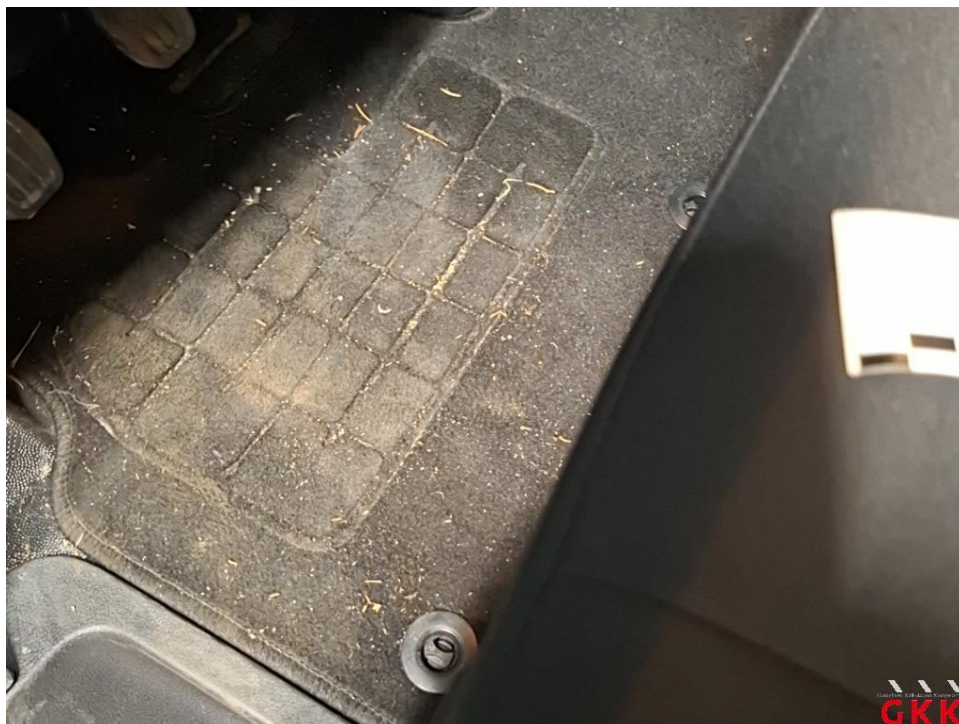
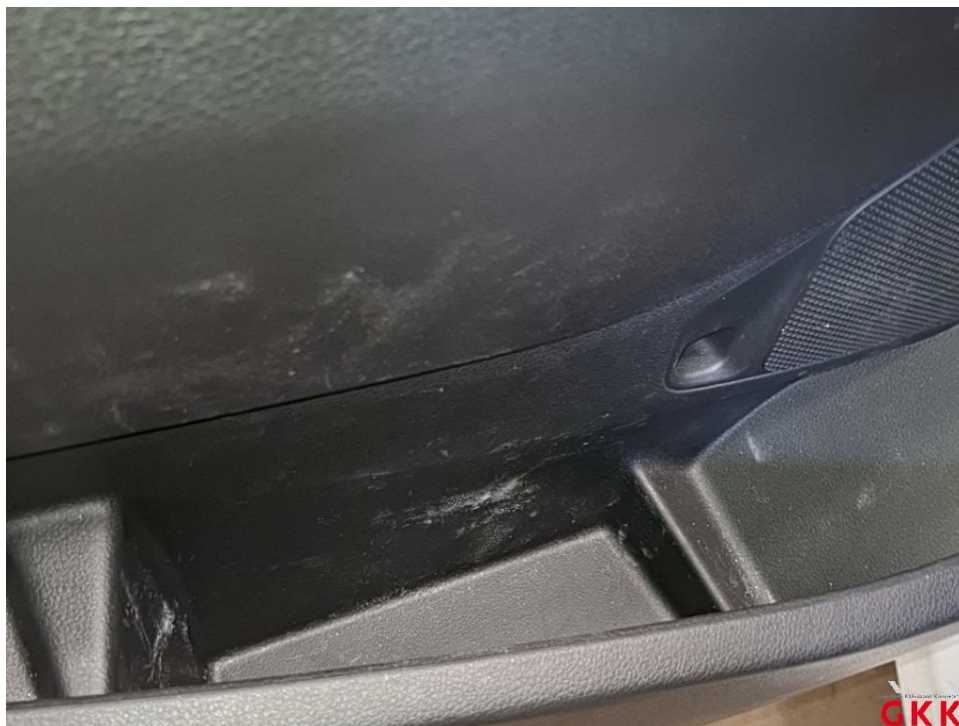
| Wertbeeinflussende Faktoren | | |
|---|---|---|
| Fahrzeug innen, verkratzt und verschmutzt, aufbereiten (Bild 28, Bild 29, Bild 30) | 159,52 € | 159,52 € |

Bild 28 Fahrzeug, innen, verkratzt und verschmutzt, aufbereiten

Bild 29 Fahrzeug, innen, verkratzt und verschmutzt, aufbereiten

Bild 30 Fahrzeug, innen, verkratzt und verschmutzt, aufbereiten

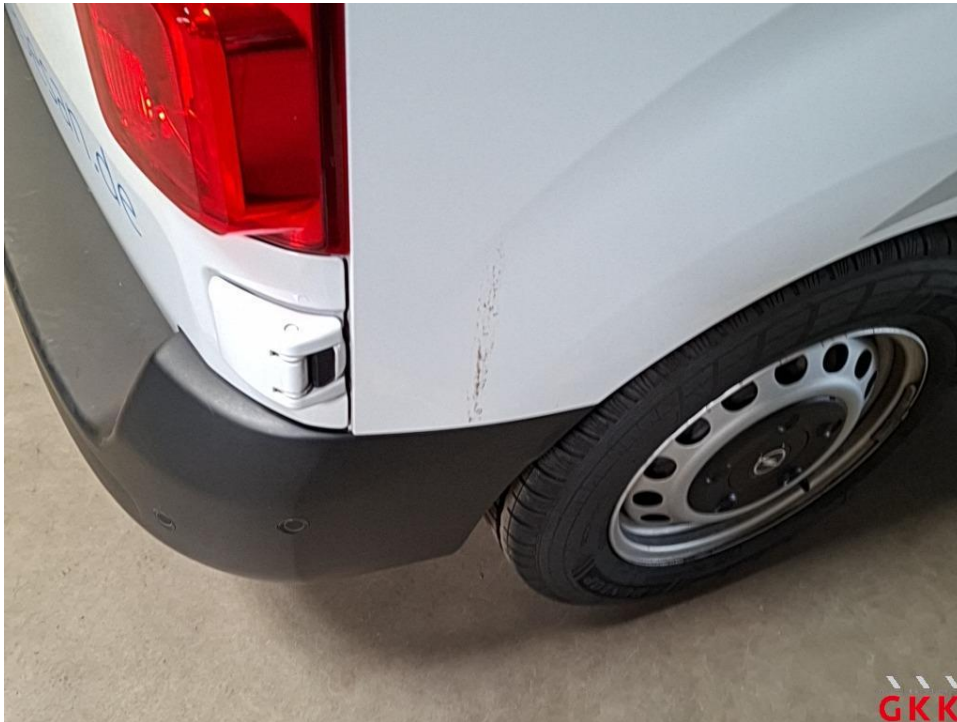
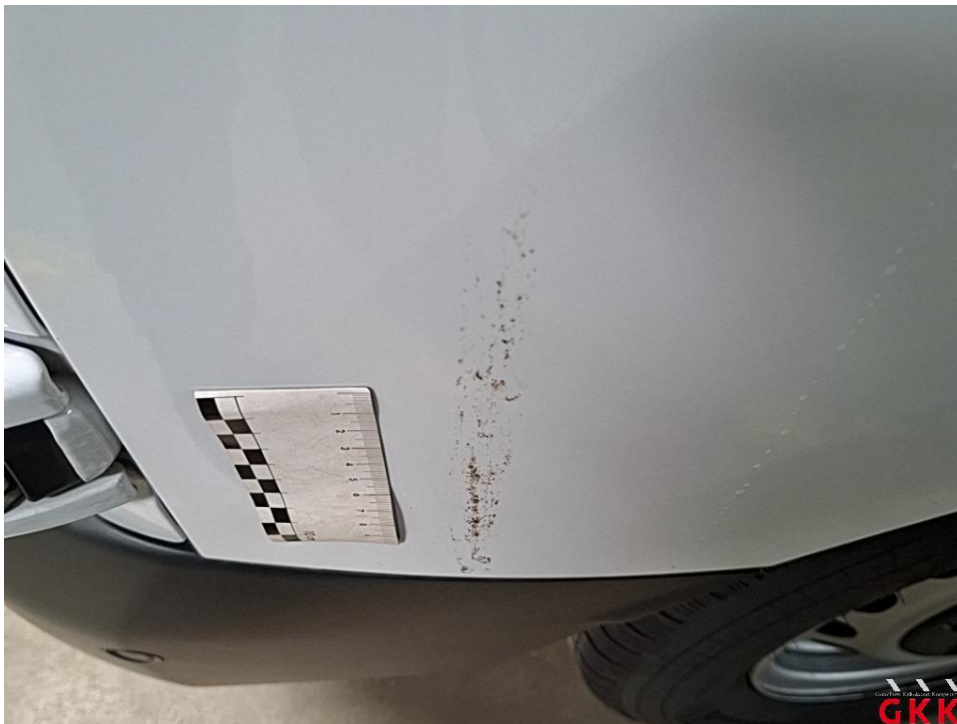
| Wertbeeinflussende Faktoren | | |
|---|---|---|
| Fahrzeug außen, Anhaftungsspuren, aufbereiten (Bild 31, Bild 32) | 159,52 € | 159,52 € |

Bild 31 Fahrzeug, außen, Anhaftungsspuren, aufbereiten

Bild 32 Fahrzeug, außen, Anhaftungsspuren, aufbereiten

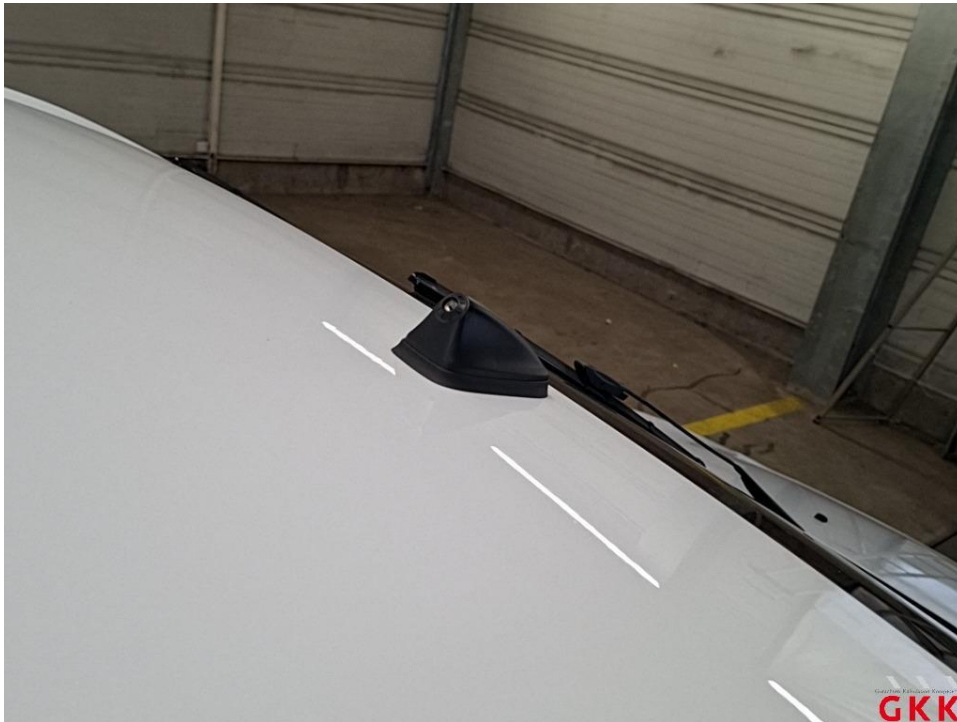
| Wertbeeinflussende Faktoren | | |
|---|---|---|
| Antenne Stab, fehlt, ersetzen (Bild 33) | 182,40 € | 182,40 € |

Bild 33 Antenne, Stab, fehlt, ersetzen

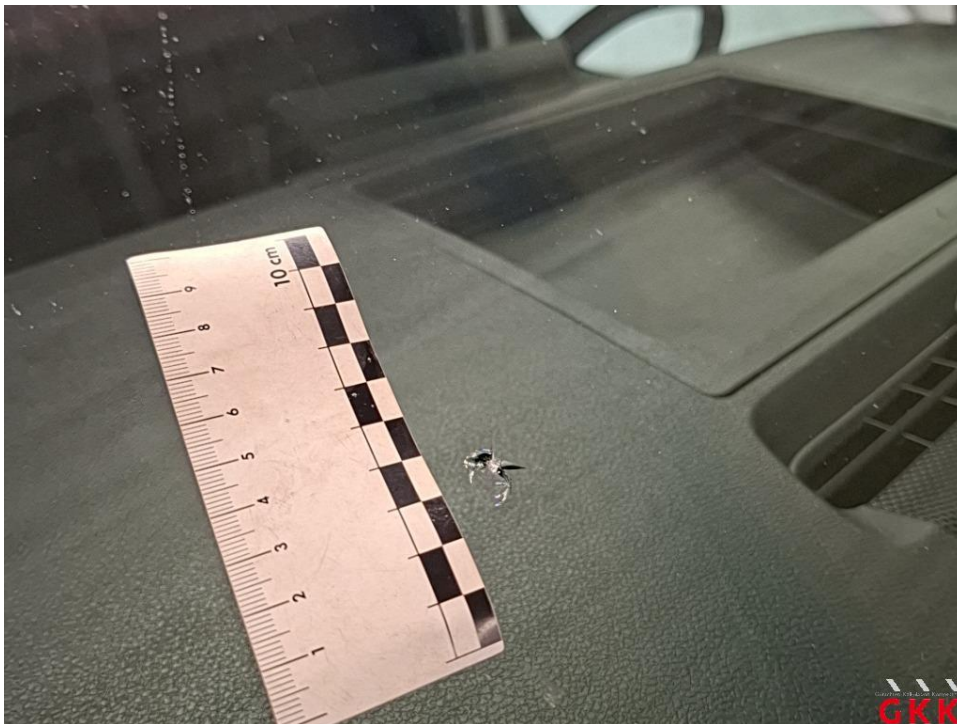
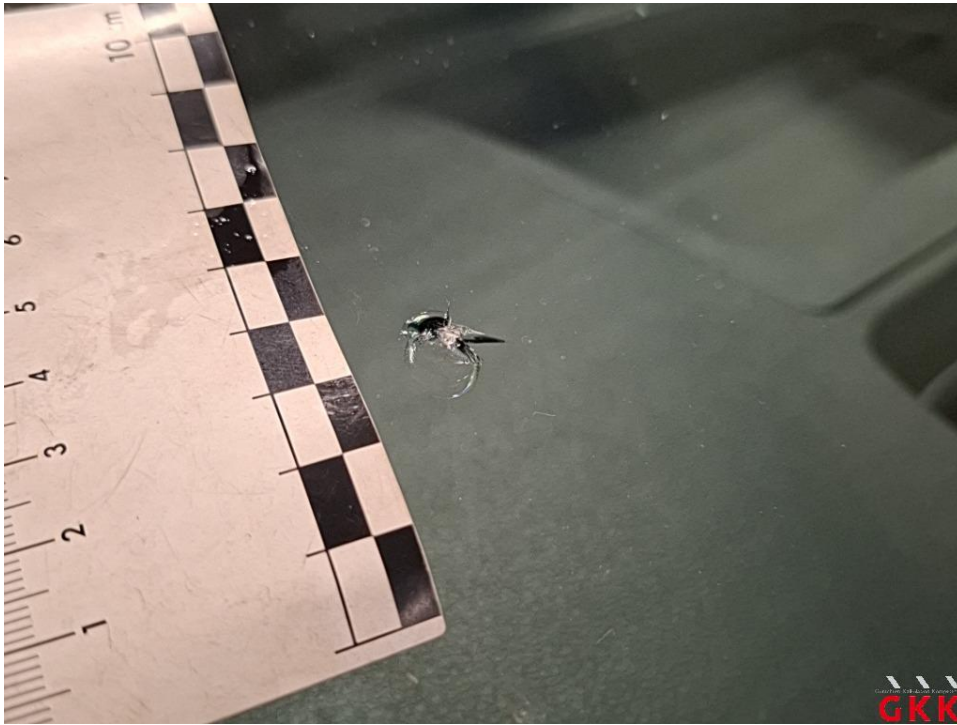
| Wertbeeinflussende Faktoren | | |
|---|---|---|
| Frontscheibe mit Regensensor und Frontkamera, Steinschlag mit Rissbildung, ersetzen (Bild 34, Bild 35) | 1358,97 € | 1358,97 € |

Bild 34 Frontscheibe, mit Regensensor und Frontkamera, Steinschlag mit Rissbildung, ersetzen

Bild 35 Frontscheibe, mit Regensensor und Frontkamera, Steinschlag mit Rissbildung, ersetzen
